Evaluación ambiental para la identificación del sitio impactado por actividades de hidrocarburos con código S0582, ubicado en el Lote 192, microcuenca TIGR-20, en el ámbito de la cuenca del río Tigre, distrito Tigre, provincia y departamento Loreto

**EVALUACIÓN AMBIENTAL PARA LA IDENTIFICACIÓN DEL SITIO IMPACTADO**

**MAPA DE UBICACIÓN DEL SITIO IMPACTADO CON CÓDIGO S0582**

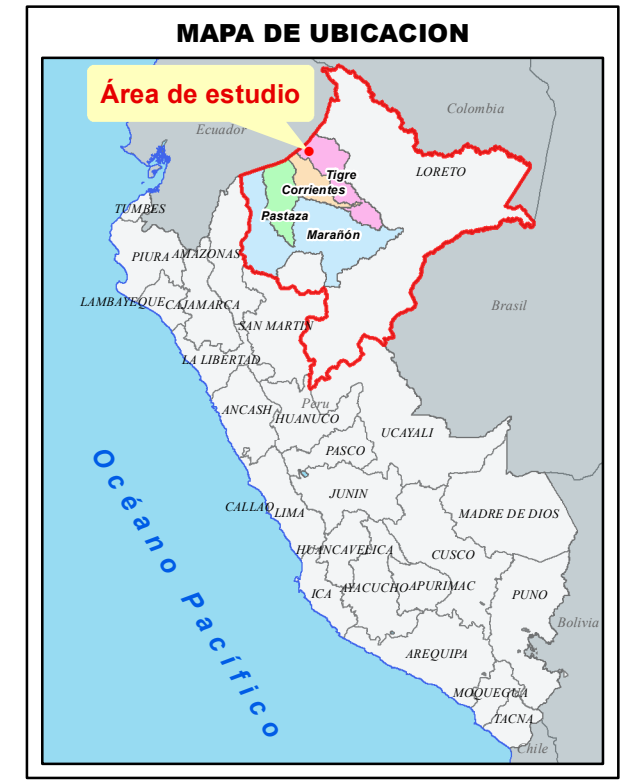
Mapa de puntos de muestreo y muestras que exceden los  
ECA para Suelo en el sitio S0582

<b>PERÚ</b>	Ministerio del Ambiente	Organismo de Evaluación y Fiscalización Ambiental
	Departamento Loreto - Provincia Loreto - Distrito Tigré		
<b>EVALUACIÓN AMBIENTAL PARA LA IDENTIFICACIÓN DEL SITIO IMPACTADO</b>			
<b>MAPA DE PUNTOS Y MUESTRAS QUE EXCEDE EL ECA EN EL SITIO CON CÓDIGO S0582</b>			
Escala : 1/300 Datum Horizontal WGS84 Proyección Transversal de Mercator Sistema de Coordenadas - UTM - Zona 18 Sur			
Elaborado: <b>DEAM OEFA</b>		Fecha: Mayo 2025	
Fuente: Cartas Nacionales, escala 1:100 000 - IGN; Centros Poblados - INEI, Subdirección de Sitios Impactados de la Dirección de Evaluación Ambiental - OEFA

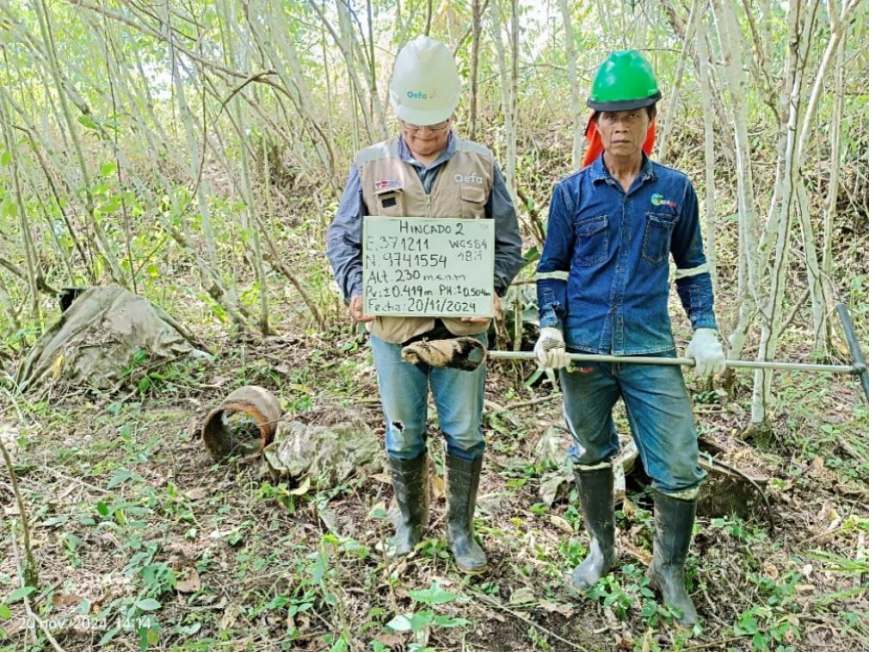
Distrito	Tigre	Provincia	Loreto	Departamento	Loreto
<b>Fotografía 3 Hincado 2</b>

Fecha: 20/11/2024					
Hora: 14:14 horas					
<b>COORDENADAS UTM -WGS 84 – ZONA 18M</b>					
Este (m): 371211					
Norte (m): 9741554					
Altitud (m s. n. m.): 230					
Precisión vertical: ± 0,419 m					
Precisión horizontal: ± 0,504 m					
<b>DESCRIPCIÓN:</b>					
Distrito	Tigre	Provincia	Loreto	Departamento	Loreto
<b>Fotografía 4 Hincado 2</b>

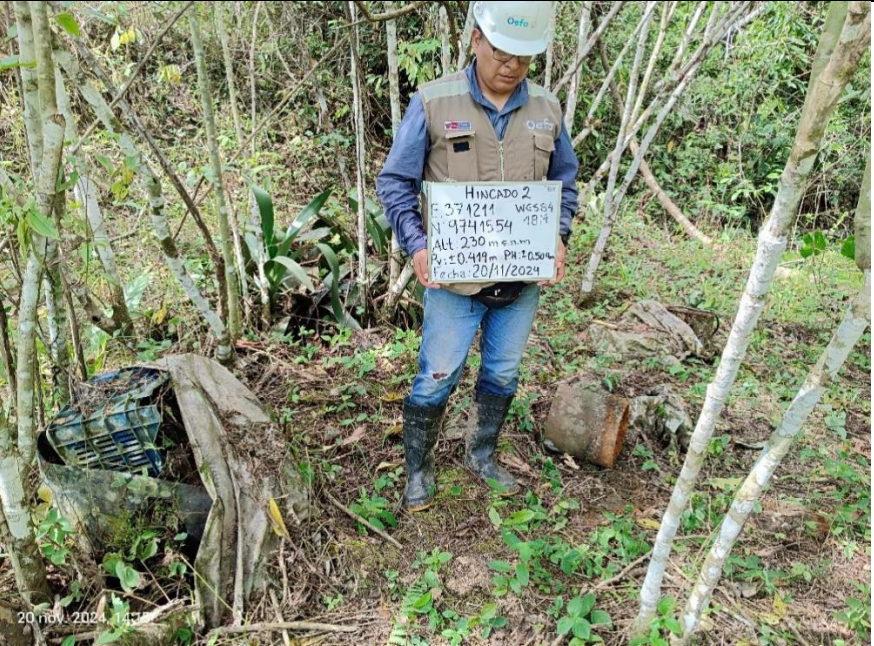
Fecha: 20/11/2024					
Hora: 14:15 horas					
<b>COORDENADAS UTM -WGS84 – ZONA 18M</b>					
Este (m): 371211					
Norte (m): 9741554					
Altitud (m s. n. m.): 230					
Precisión vertical: ± 0,419 m					
Precisión horizontal: ± 0,504 m					
<b>DESCRIPCIÓN:</b>	Hincado 2, donde se aprecia residuos industriales como sección de tubería y recipientes de plástico tapados por lonas.

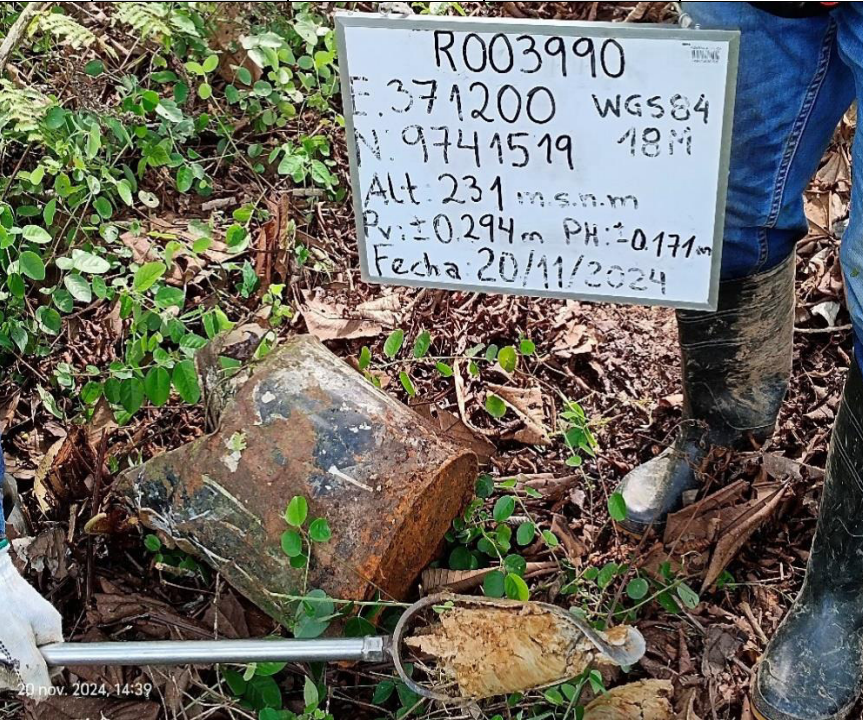
Distrito	Tigre	Provincia	Loreto	Departamento	Loreto
<b>Fotografía 10 Hincado 5 (Referencia R003990)</b>

<b>Fecha:</b> 20/11/2024					
<b>Hora:</b> 14:39 horas					
<b>COORDENADAS UTM -WGS84 – ZONA 18M</b>					
<b>Este (m):</b> 371200					
<b>Norte (m):</b> 9741519					
<b>Altitud (m s. n. m.):</b> 231					
<b>Precisión vertical:</b> ± 0,294 m					
<b>Precisión horizontal:</b> ± 0,171 m					
<b>DESCRIPCIÓN:</b>	<p>Vista del hincado 5 en la referencia R003990, en donde se aprecia el residuo industrial correspondiente a la mitad de un cilindro en proceso de degradación.</p>

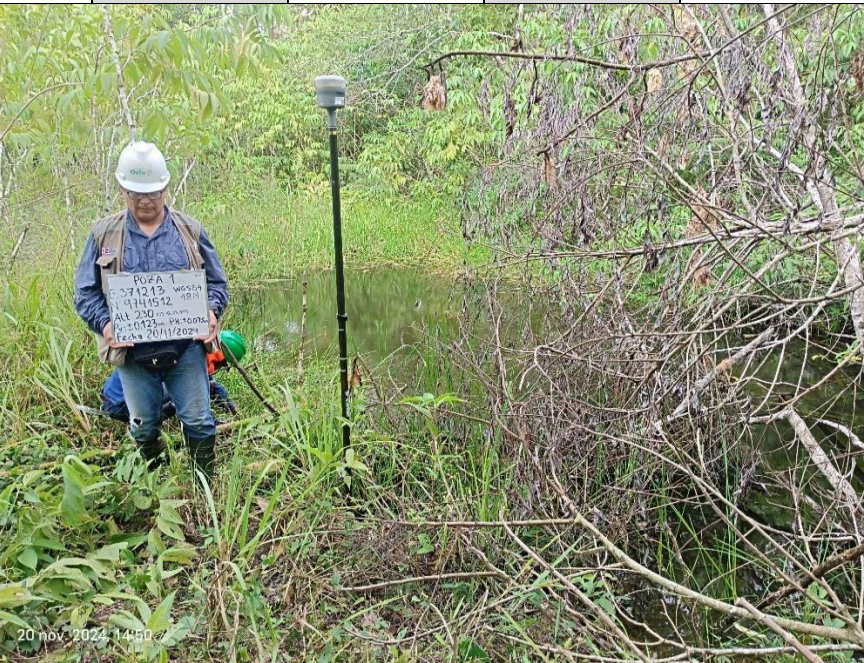
<b>Distrito</b>	Tigre	<b>Provincia</b>	Loreto	<b>Departamento</b>	Loreto
<b>Fotografía 11</b> <b>Hincado 6</b>

<b>Fecha:</b> 20/11/2024					
<b>Hora:</b> 14:50 horas					
<b>COORDENADAS</b> <b>UTM -WGS84 – ZONA 18M</b>					
<b>Este (m):</b> 371213					
<b>Norte (m):</b> 9741512					
<b>Altitud (m s. n. m.):</b> 230					
<b>Precisión vertical:</b> ± 0,123 m					
<b>Precisión horizontal:</b> ± 0,075 m					
<b>DESCRIPCIÓN:</b>	<p>Vista panorámica del hincado 6, hincado en suelo cerca a empozamiento de agua de lluvia, se aprecia vegetación herbácea y arbustiva en el entorno. Del hincado realizado a una profundidad de 0,00 – 0,30 se observó suelo arcilloso, color amarillo pálido (5Y 7/3).</p>

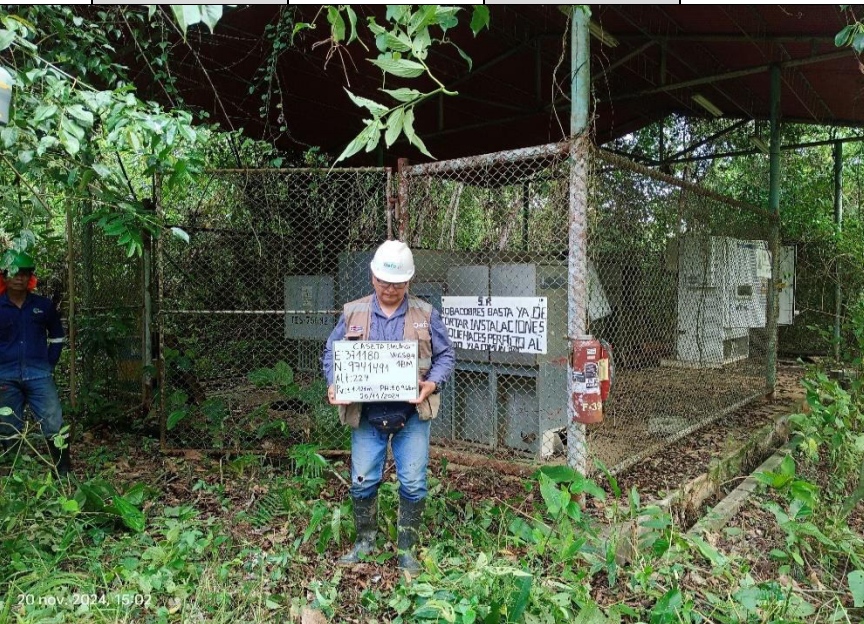
<b>Distrito</b>	Tigre	<b>Provincia</b>	Loreto	<b>Departamento</b>	Loreto
<b>Fotografía 12</b> <b>Caseta Eléctrica</b>

<b>Fecha:</b> 20/11/2024					
<b>Hora:</b> 15:02 horas					
<b>COORDENADAS</b> <b>UTM -WGS84 – ZONA 18M</b>					
<b>Este (m):</b> 371180					
<b>Norte (m):</b> 9741491					
<b>Altitud (m s. n. m.):</b> 229					
<b>Precisión vertical:</b> ± 1,121 m					
<b>Precisión horizontal:</b> ± 0,968 m					
<b>DESCRIPCIÓN:</b>	<p>Vista panorámica de la caseta eléctrica, aproximadamente a 40 m al suroeste del sitio. No se observó afectación por hidrocarburos.</p>

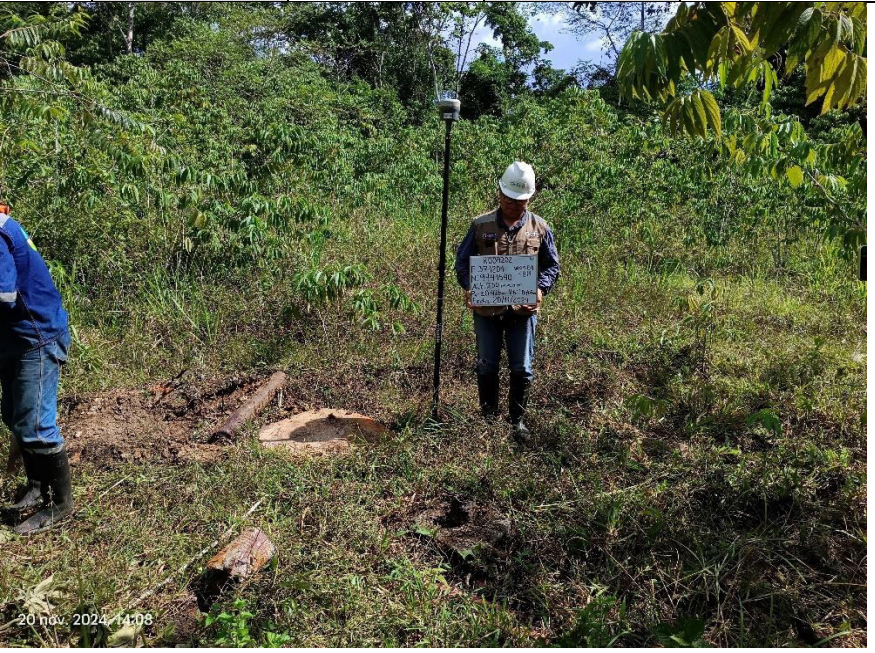
RECONOCIMIENTO DEL SITIO S0582					
EXPEDIENTE DE EVALUACIÓN: 0017-2024-DEAM-SSIM CÓDIGO DE ACCIÓN: 0001-11-2024-415					
Distrito	Tigre	Provincia	Loreto	Departamento	Loreto
<b>Fotografía 1 Hincado 1 (Referencia R004202)</b>

Fecha: 20/11/2024					
Hora: 14:08 horas					
<b>COORDENADAS UTM -WGS84 – ZONA 18M</b>					
Este (m): 371201					
Norte (m): 9741540					
Altitud (m s. n. m.): 230					
Precisión vertical: ± 0,423 m					
Precisión horizontal: ± 0,705 m					
<b>DESCRIPCIÓN:</b>	<p>Hincado 1, en la referencia R004202, realizado a una profundidad de 0,00 – 0,30 m, en donde se observó suelo de textura arcillosa color amarillo pálido (5Y 7/3) y sin indicios organolépticos de hidrocarburos, asimismo, al costado de la referencia se pudo observar residuos como secciones de tubería de metal, recipiente de lata y una tapa de cilindro. En el entorno, se observa vegetación herbácea y arbustiva.</p>

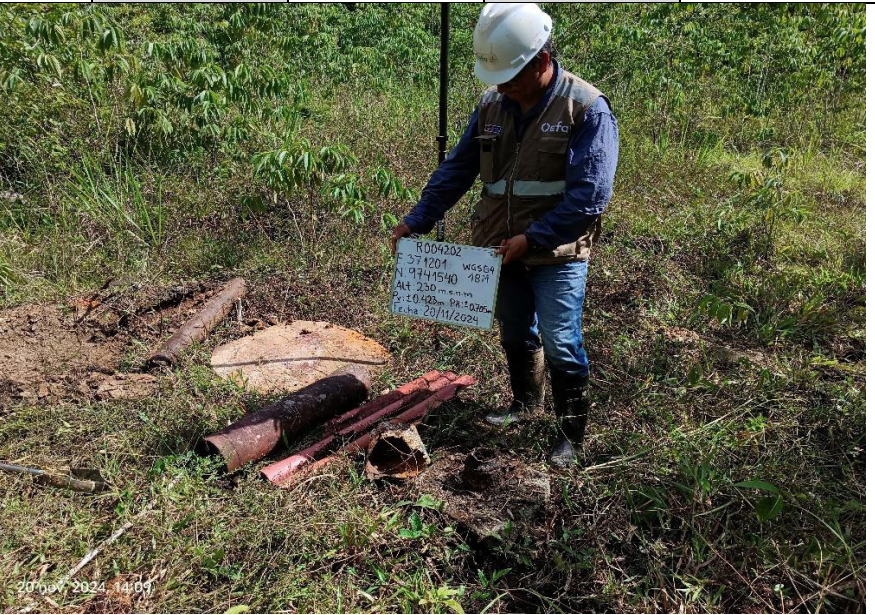
Distrito	Tigre	Provincia	Loreto	Departamento	Loreto
<b>Fotografía 2 Hincado 1 (Referencia R004202)</b>

Fecha: 20/11/2024					
Hora: 14:09 horas					
<b>COORDENADAS UTM -WGS84 – ZONA 18M</b>					
Este (m): 371201					
Norte (m): 9741540					
Altitud (m s. n. m.): 230					
Precisión vertical: ± 0,423 m					
Precisión horizontal: ± 0,705 m					
<b>DESCRIPCIÓN:</b>	<p>Vista del hincado 1 en la referencia R004202, en donde se aprecian los residuos industriales que se encuentran alrededor de la referencia.</p>

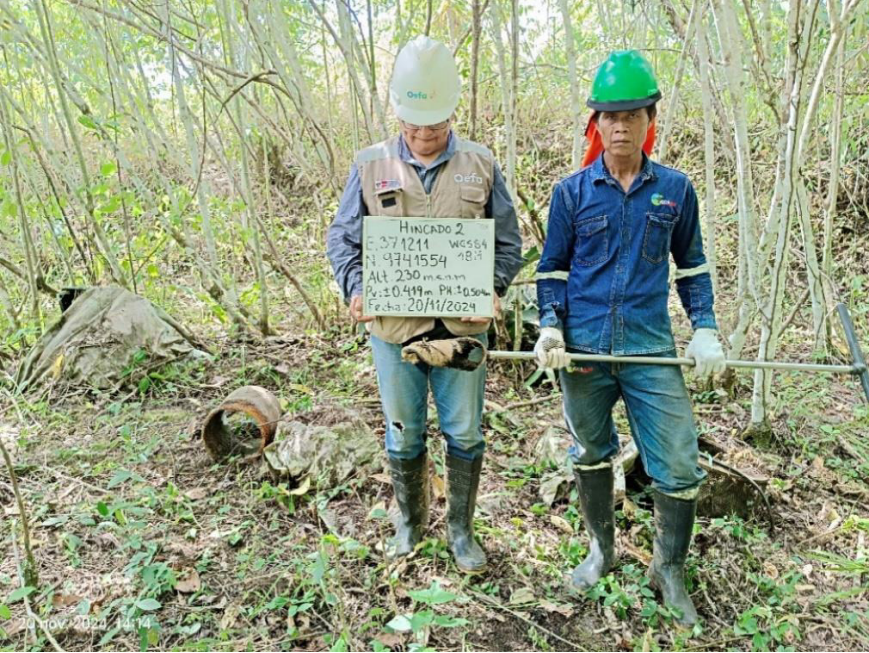
Distrito	Tigre	Provincia	Loreto	Departamento	Loreto
<b>Fotografía 3 Hincado 2</b>

<b>Fecha:</b> 20/11/2024					
<b>Hora:</b> 14:14 horas					
<b>COORDENADAS UTM -WGS 84 – ZONA 18M</b>					
<b>Este (m):</b> 371211					
<b>Norte (m):</b> 9741554					
<b>Altitud (m s. n. m.):</b> 230					
<b>Precisión vertical:</b> ± 0,419 m					
<b>Precisión horizontal:</b> ± 0,504 m					
<b>DESCRIPCIÓN:</b>					
Distrito	Tigre	Provincia	Loreto	Departamento	Loreto
<b>Fotografía 4 Hincado 2</b>

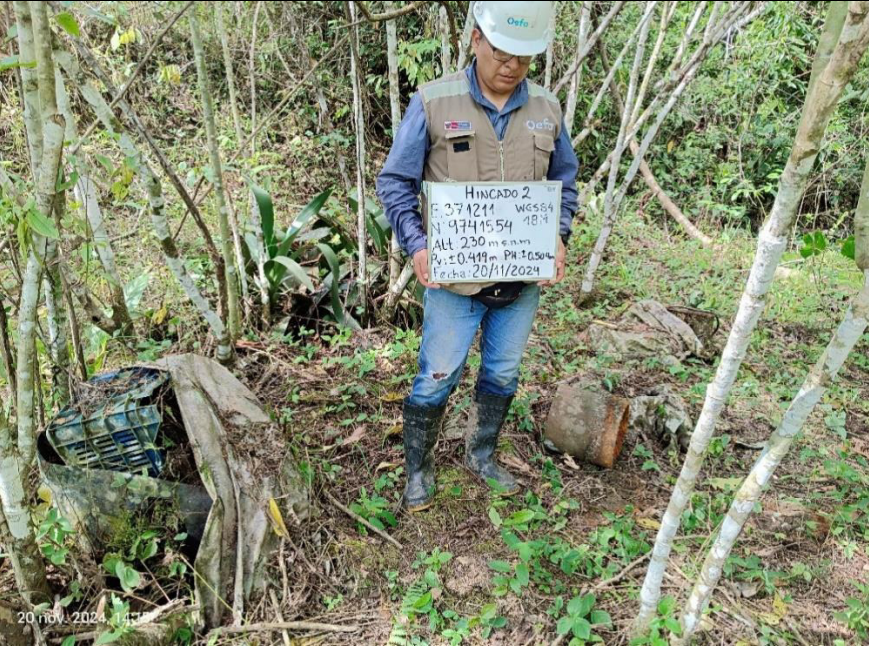
<b>Fecha:</b> 20/11/2024					
<b>Hora:</b> 14:15 horas					
<b>COORDENADAS UTM -WGS84 – ZONA 18M</b>					
<b>Este (m):</b> 371211					
<b>Norte (m):</b> 9741554					
<b>Altitud (m s. n. m.):</b> 230					
<b>Precisión vertical:</b> ± 0,419 m					
<b>Precisión horizontal:</b> ± 0,504 m					
<b>DESCRIPCIÓN:</b>	Hincado 2, donde se aprecia residuos industriales como sección de tubería y recipientes de plástico tapados por lonas.

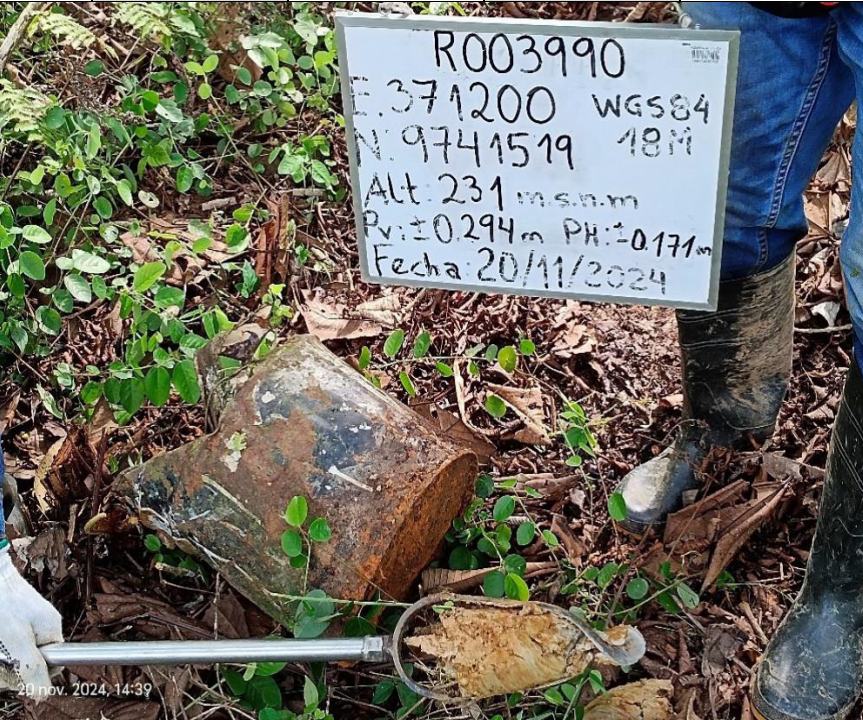
Distrito	Tigre	Provincia	Loreto	Departamento	Loreto
<b>Fotografía 10 Hincado 5 (Referencia R003990)</b>

<b>Fecha:</b> 20/11/2024					
<b>Hora:</b> 14:39 horas					
<b>COORDENADAS UTM -WGS84 – ZONA 18M</b>					
<b>Este (m):</b> 371200					
<b>Norte (m):</b> 9741519					
<b>Altitud (m s. n. m.):</b> 231					
<b>Precisión vertical:</b> ± 0,294 m					
<b>Precisión horizontal:</b> ± 0,171 m					
<b>DESCRIPCIÓN:</b>	<p>Vista del hincado 5 en la referencia R003990, en donde se aprecia el residuo industrial correspondiente a la mitad de un cilindro en proceso de degradación.</p>

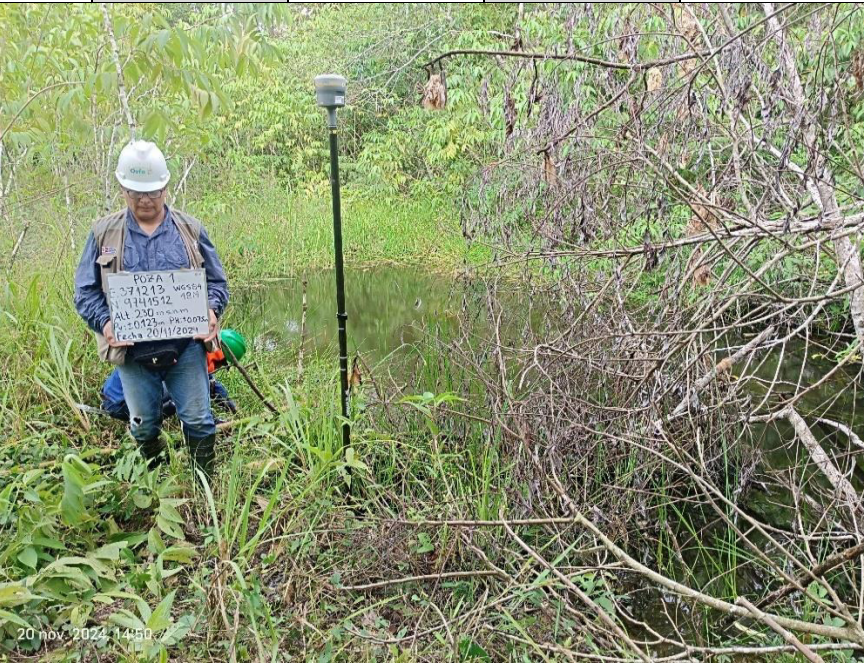
Distrito	Tigre	Provincia	Loreto	Departamento	Loreto
<b>Fotografía 11 Hincado 6</b>

Fecha: 20/11/2024					
Hora: 14:50 horas					
<b>COORDENADAS UTM -WGS84 – ZONA 18M</b>					
Este (m): 371213					
Norte (m): 9741512					
Altitud (m s. n. m.): 230					
Precisión vertical: ± 0,123 m					
Precisión horizontal: ± 0,075 m					
<b>DESCRIPCIÓN:</b>	<p>Vista panorámica del hincado 6, hincado en suelo cerca a empozamiento de agua de lluvia, se aprecia vegetación herbácea y arbustiva en el entorno. Del hincado realizado a una profundidad de 0,00 – 0,30 se observó suelo arcilloso, color amarillo pálido (5Y 7/3).</p>				
<b>Fotografía 12 Caseta Eléctrica</b>

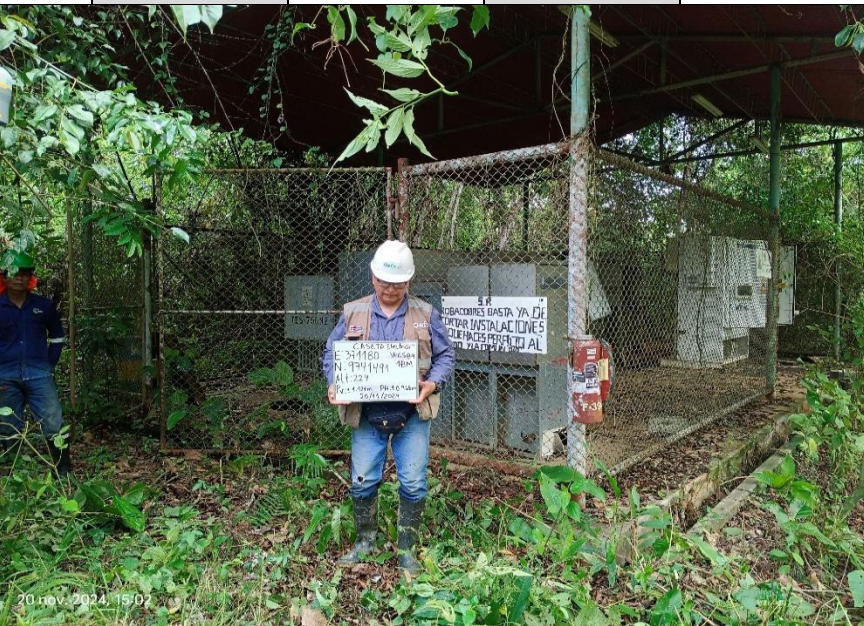
Fecha: 20/11/2024					
Hora: 15:02 horas					
<b>COORDENADAS UTM -WGS84 – ZONA 18M</b>					
Este (m): 371180					
Norte (m): 9741491					
Altitud (m s. n. m.): 229					
Precisión vertical: ± 1,121 m					
Precisión horizontal: ± 0,968 m					
<b>DESCRIPCIÓN:</b>	<p>Vista panorámica de la caseta eléctrica, aproximadamente a 40 m al suroeste del sitio. No se observó afectación por hidrocarburos.</p>

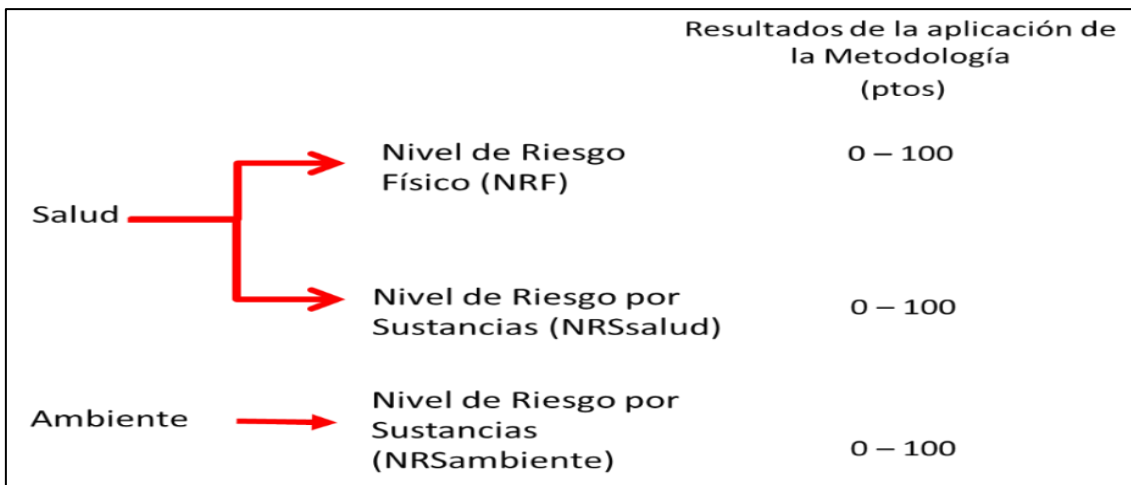
**Figura 7.2.** Indicadores de riesgos por presencia de peligros de tipo físico y por presencia de sustancias contaminantes

Es preciso indicar que la metodología establece 3 indicadores que muestran los riesgos por la presencia de peligros de tipo físico y por la presencia de sustancias contaminantes, tal como se muestra en la Figura 7.2.

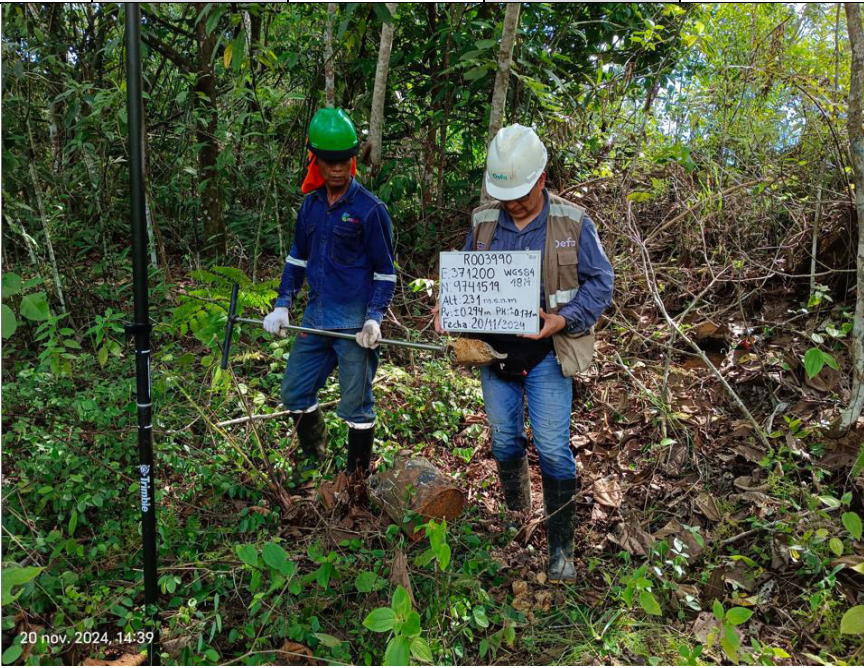
Distrito	Tigre	Provincia	Loreto	Departamento	Loreto
<b>Fotografía 9 Hincado 5 (Referencia R003990)</b>

Fecha: 20/11/2024					
Hora: 14:39 horas					
<b>COORDENADAS UTM -WGS 84 – ZONA 18M</b>					
Este (m): 371200					
Norte (m): 9741519					
Altitud (m s. n. m.): 231					
Precisión vertical: ± 0,294 m					
Precisión horizontal: ± 0,171 m					
<b>DESCRIPCIÓN:</b>	<p>Hincado 5, en la referencia R003990, realizado a una profundidad de 0,00 – 0,30 m, en donde se observó suelo arcilloso, color amarillo pálido (5Y 7/3) y sin indicios organolépticos de hidrocarburos. En el entorno se aprecia vegetación arbustiva y arbórea, con abundante hojarasca.</p>				
Distrito	Tigre	Provincia	Loreto	Departamento	Loreto
<b>Fotografía 10 Hincado 5 (Referencia R003990)</b>

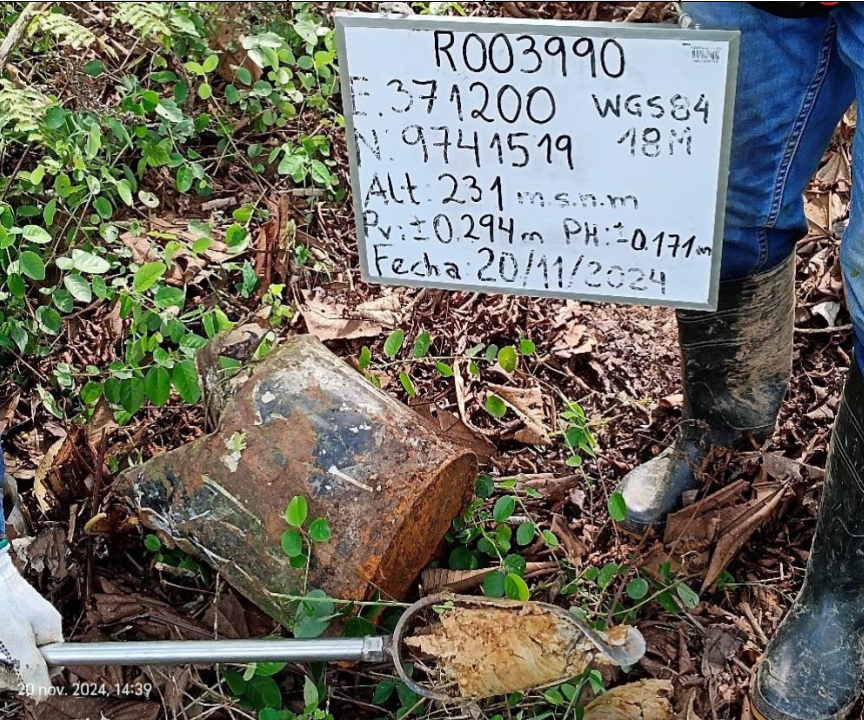
Fecha: 20/11/2024					
Hora: 14:39 horas					
<b>COORDENADAS UTM -WGS84 – ZONA 18M</b>					
Este (m): 371200					
Norte (m): 9741519

Altitud (m s. n. m.): 231					
Precisión vertical: ± 0,294 m					
Precisión horizontal: ± 0,171 m					
<b>DESCRIPCIÓN:</b>	<p>Vista del hincado 5 en la referencia R003990, en donde se aprecia el residuo industrial correspondiente a la mitad de un cilindro en proceso de degradación.</p>

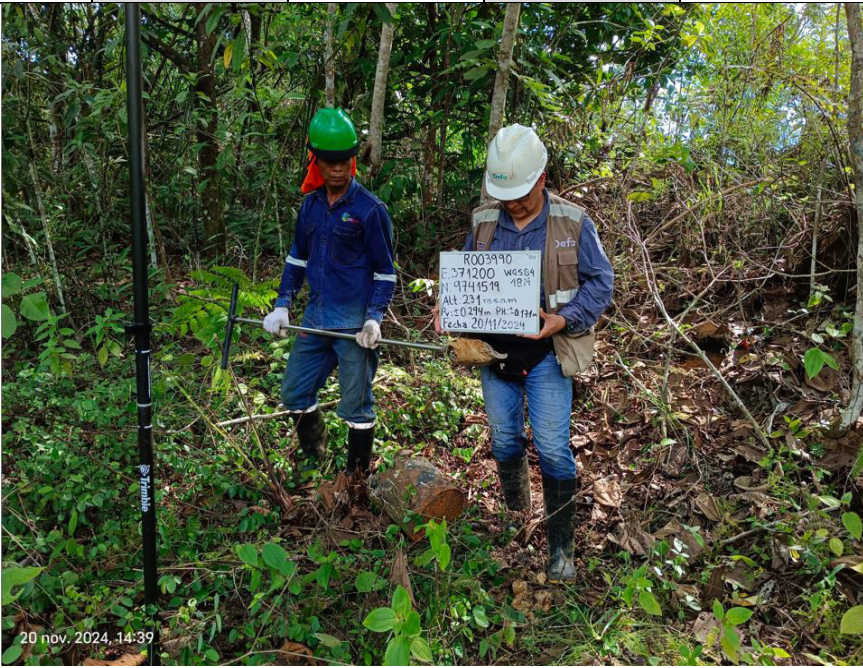
Distrito	Tigre	Provincia	Loreto	Departamento	Loreto
<b>Fotografía 9 Hincado 5 (Referencia R003990)</b>

<b>Fecha:</b> 20/11/2024					
<b>Hora:</b> 14:39 horas					
<b>COORDENADAS UTM -WGS 84 – ZONA 18M</b>					
<b>Este (m):</b> 371200					
<b>Norte (m):</b> 9741519					
<b>Altitud (m s. n. m.):</b> 231					
<b>Precisión vertical:</b> ± 0,294 m					
<b>Precisión horizontal:</b> ± 0,171 m					
<b>DESCRIPCIÓN:</b>	<p>Hincado 5, en la referencia R003990, realizado a una profundidad de 0,00 – 0,30 m, en donde se observó suelo arcilloso, color amarillo pálido (5Y 7/3) y sin indicios organolépticos de hidrocarburos. En el entorno se aprecia vegetación arbustiva y arbórea, con abundante hojarasca.</p>

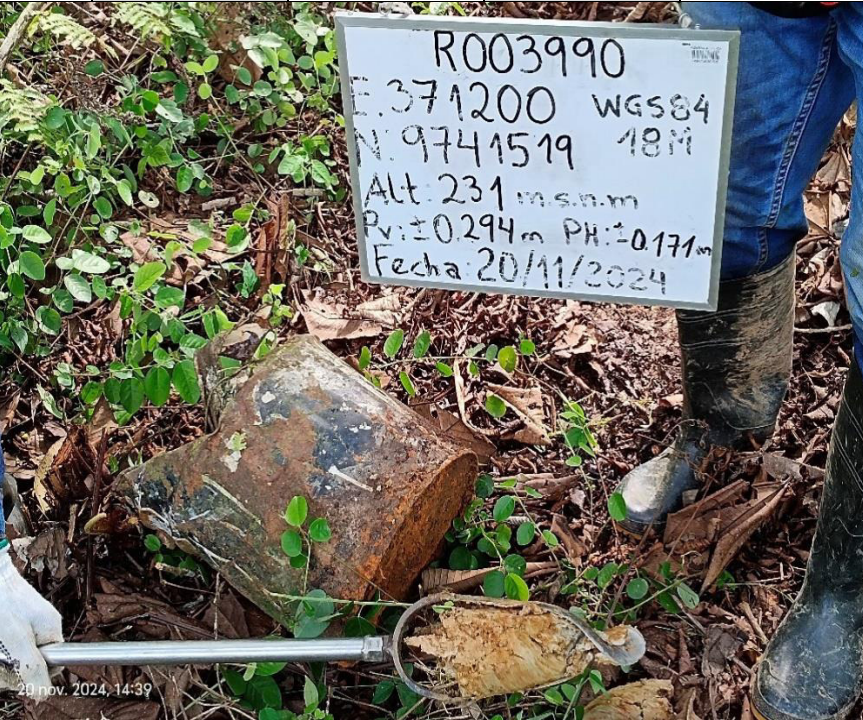
<b>Fecha:</b> 20/11/2024					
<b>Hora:</b> 14:39 horas					
<b>COORDENADAS UTM -WGS84 – ZONA 18M</b>					
<b>Este (m):</b> 371200					
<b>Norte (m):</b> 9741519					
<b>Altitud (m s. n. m.):</b> 231					
<b>Precisión vertical:</b> ± 0,294 m					
<b>Precisión horizontal:</b> ± 0,171 m					
<b>DESCRIPCIÓN:</b>	<p>Vista del hincado 5 en la referencia R003990, en donde se aprecia el residuo industrial correspondiente a la mitad de un cilindro en proceso de degradación.</p>

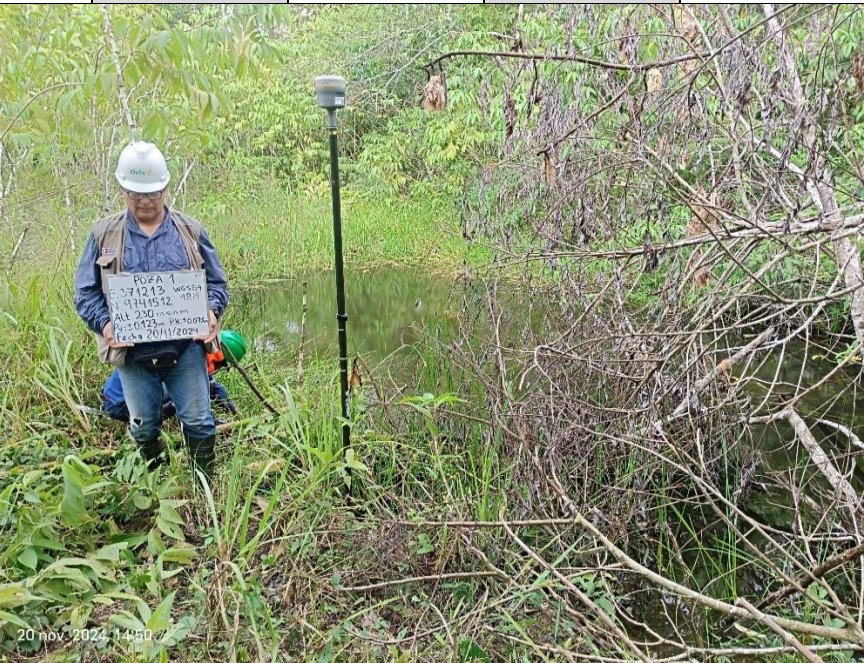
<b>Fecha:</b> 20/11/2024					
<b>Hora:</b> 14:50 horas					
<b>COORDENADAS UTM -WGS84 – ZONA 18M</b>					
<b>Este (m):</b> 371213					
<b>Norte (m):</b> 9741512					
<b>Altitud (m s. n. m.):</b> 230					
<b>Precisión vertical:</b> ± 0,123 m					
<b>Precisión horizontal:</b> ± 0,075 m					
<b>DESCRIPCIÓN:</b>	<p>Vista panorámica del hincado 6, hincado en suelo cerca a empozamiento de agua de lluvia, se aprecia vegetación herbácea y arbustiva en el entorno. Del hincado realizado a una profundidad de 0,00 – 0,30 se observó suelo arcilloso, color amarillo pálido (5Y 7/3).</p>

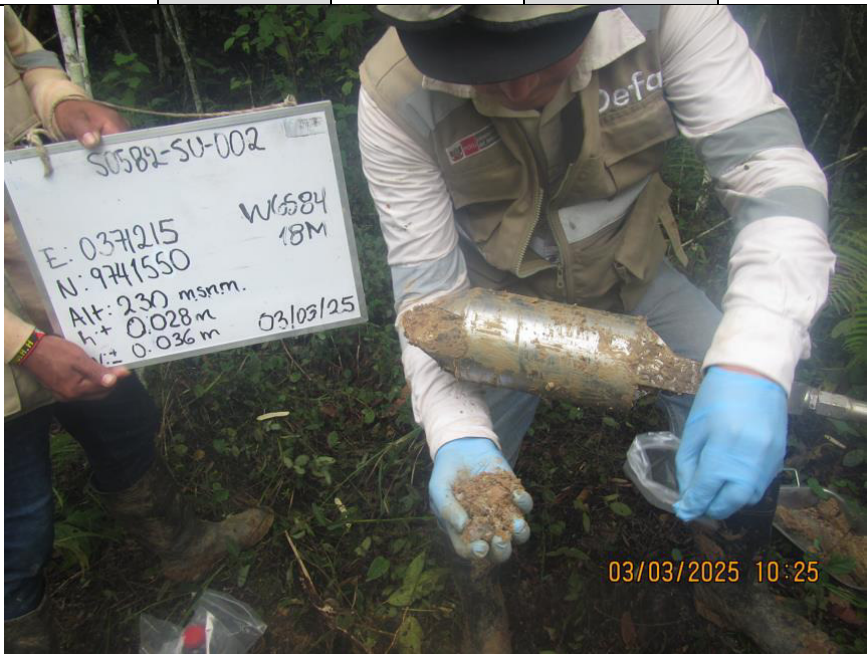
<b>Fecha:</b> 03/03/2025					
<b>Hora:</b> 10:25					
<b>Coordenadas UTM - WGS 84 – Zona 18M</b>					
<b>Este (m):</b> 371215					
<b>Norte (m):</b> 9741550					
<b>Altitud (m. s. n. m.):</b> 230					
<b>Precisión horizontal:</b> ± 0,028 m					
<b>Precisión vertical:</b> ± 0,036 m					
<b>Descripción:</b>	Durante la toma de muestra de suelo en el punto S0582-SU-002 se observó suelo arcillo limoso sin indicios organolépticos de presencia de hidrocarburos.

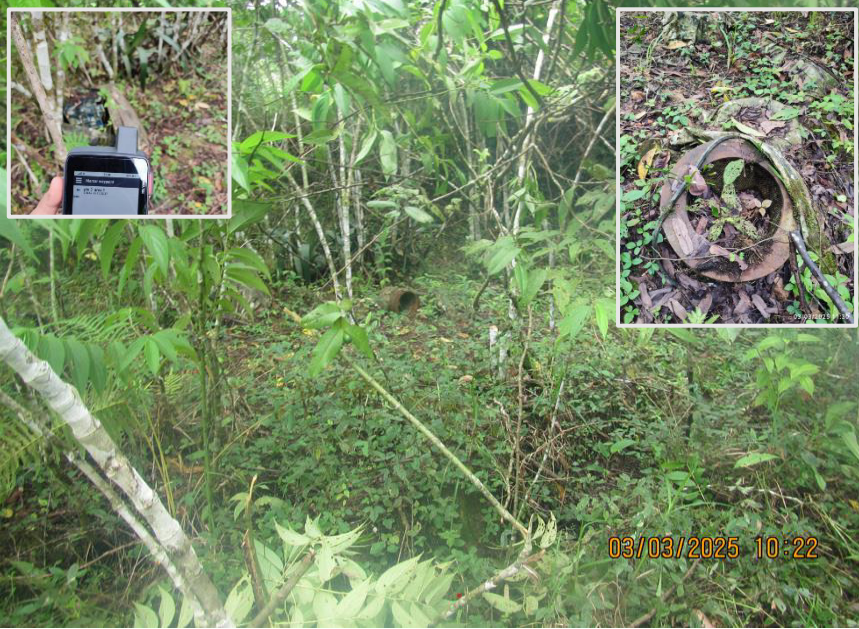
Distrito	Tigre	Provincia	Loreto	Departamento	Loreto
<b>Fotografía 19 Residuos</b>

<b>Fecha:</b> 03/03/2025					
<b>Hora:</b> 10:22					
<b>Coordenadas UTM - WGS 84 – Zona 18M</b>					
<b>Este (m):</b> 371211					
<b>Norte (m):</b> 9741554					
<b>Altitud (m s. n. m.):</b> 230					
<b>Precisión vertical:</b> ± 0,419 m					
<b>Precisión horizontal:</b> ± 0,504 m					
<b>Descripción:</b>	A 6 m al noroeste del punto S0582-SU-002 se observaron residuos sólidos industriales sobre el suelo, tales como un retazo de tubería de 16 pulgadas, filtro de maquinaria pesada, recipiente plástico tapado con costal, entre otros.

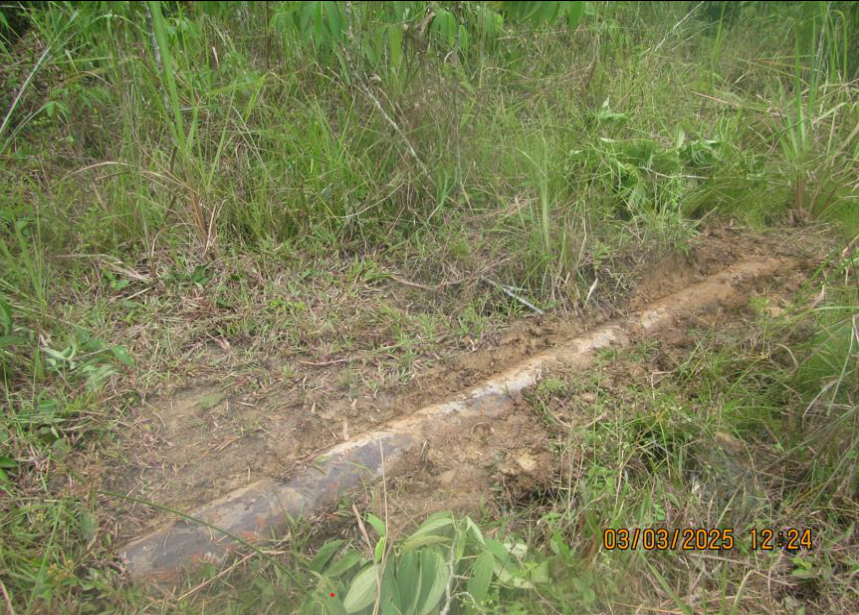
Distrito	Tigre	Provincia	Loreto	Departamento	Loreto
<b>Fotografía 20 Residuo en la referencia R002101</b>

<b>Fecha:</b> 03/03/2025					
<b>Hora:</b> 12:24					
<b>Coordenadas UTM - WGS 84 – Zona 18M</b>					
<b>Este (m):</b> 371211					
<b>Norte (m):</b> 9741534					
<b>Altitud (m s. n. m.):</b> 230					
<b>Precisión vertical:</b> ± 0,022 m					
<b>Precisión horizontal:</b> ± 0,055 m					
<b>Descripción:</b>	A 6 m al noroeste del punto S0582-SU-003 se observó un residuo industrial correspondiente a una sección de tubería metálica de 8 pulgadas de diámetro y 3 m de largo, la cual se encontraba semienterrada en la referencia R002101.

N°	Coordenadas UTM WGS84 – Zona 18M		Observación
	Este (m)	Norte (m)	
1	371202	9741540	Se observaron residuos sólidos industriales, tales como retazos de tuberías metálicas (de 10 pulgadas de diámetro y de longitudes de 0,67 m, 0,70 m y 0,74 m, etc.), resto metálico, tubería corrugada, restos de plástico, base de concreto, bloque de cemento, entre otros, los cuales se encontraban sobre el suelo y semienterrados alrededor del punto S0582-SU-001 y referencia R004202 (ver Fotografía 1 del Anexo 2).
2	371211	9741554	Se observaron residuos sólidos industriales, tales como un retazo de tubería de 16 pulgadas, filtro de maquinaria pesada, recipiente plástico tapado con costal, entre otros, los cuales se encontraban sobre el suelo a 6 m al noroeste del punto S0582-SU-002 (ver Fotografía 19 del Anexo 2).
3	371211	9741534	Se observó un residuo industrial correspondiente a una sección de tubería de metal de 8 pulgadas de diámetro y 3 m de largo, la cual se encontraba semienterrada en la referencia R002101, a 6 m al noroeste del punto S0582-SU-003 (ver Fotografía 20 del Anexo 2).

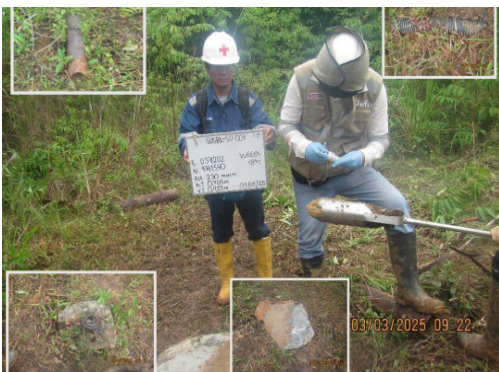
Vista de la vegetación arbustiva, arbórea y herbácea observada en el sitio, propia de un bosque secundario, con presencia de residuos industriales alrededor (retazos de tubería, resto metálico, base de concreto, restos de plástico, tubería corrugada, bloque de cemento, etc.), los cuales se encontraban sobre el suelo y semienterrados.

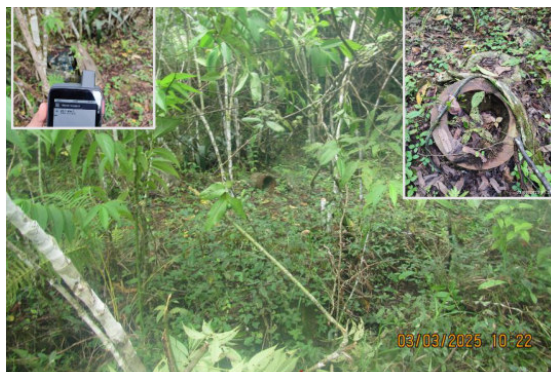
A 6 m al noroeste del punto S0582-SU-002 se observaron residuos sólidos industriales sobre el suelo, tales como un retazo de tubería de 16 pulgadas, filtro de maquinaria pesada, recipiente plástico tapado con costal, entre otros.

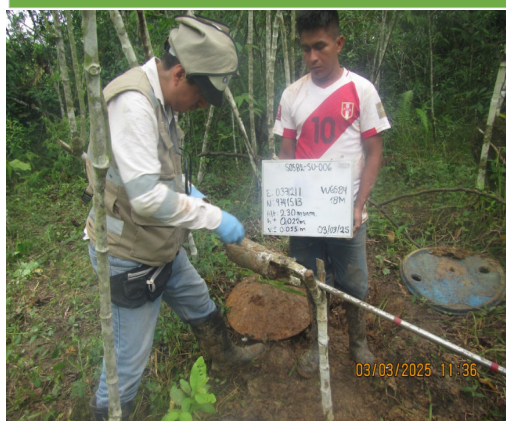
Vista de la toma de muestra de suelo en el punto S0582-SU-006, se observaron dos tapas de cilindros (uno metálico y otro de plástico) semienterradas en la ubicación del punto de muestreo.

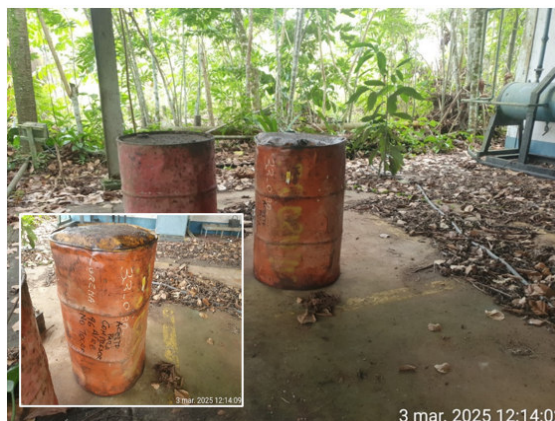
Se observa cilindros conteniendo aceite para vehículos y maquinarias (compresora de aire) en un área de la estación eléctrica.

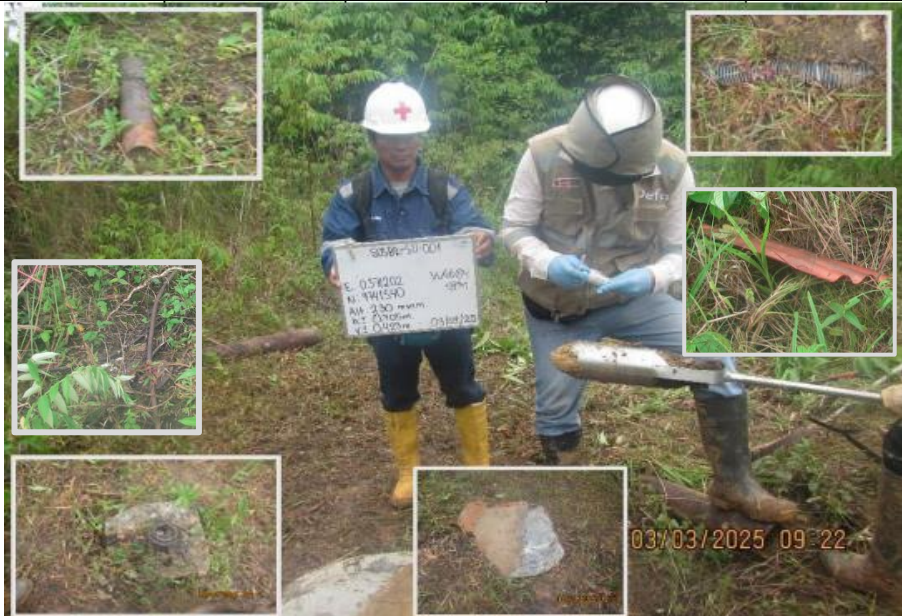
Distrito	Tigre	Provincia	Loreto	Departamento	Loreto
<b>Fotografía 1</b> <b>Residuos S0582-SU-001</b> <b>(Referencia R004202)</b>

<b>Fecha:</b> 03/03/2025					
<b>Hora:</b> 09:22 horas					
<b>Coordenadas</b> <b>UTM -WGS 84 – Zona 18M</b>					
<b>Este (m):</b> 371202					
<b>Norte (m):</b> 9741540					
<b>Altitud (m s. n. m.):</b> 230					
<b>Precisión horizontal:</b> ± 0,705 m					
<b>Precisión vertical:</b> ± 0,423 m

**Descripción:** Toma de muestra de suelo en el punto S0582-SU-001. El punto de muestreo está rodeado de vegetación arbustiva y herbácea. También se observan residuos sólidos industriales alrededor del punto (retazos de tubería metálica, resto metálico, fierros, alambres, base de concreto, restos de plástico, calamina, tubería corrugada, bloque de cemento, etc.), los cuales se encontraban sobre el suelo, semienterrados y enterrados.

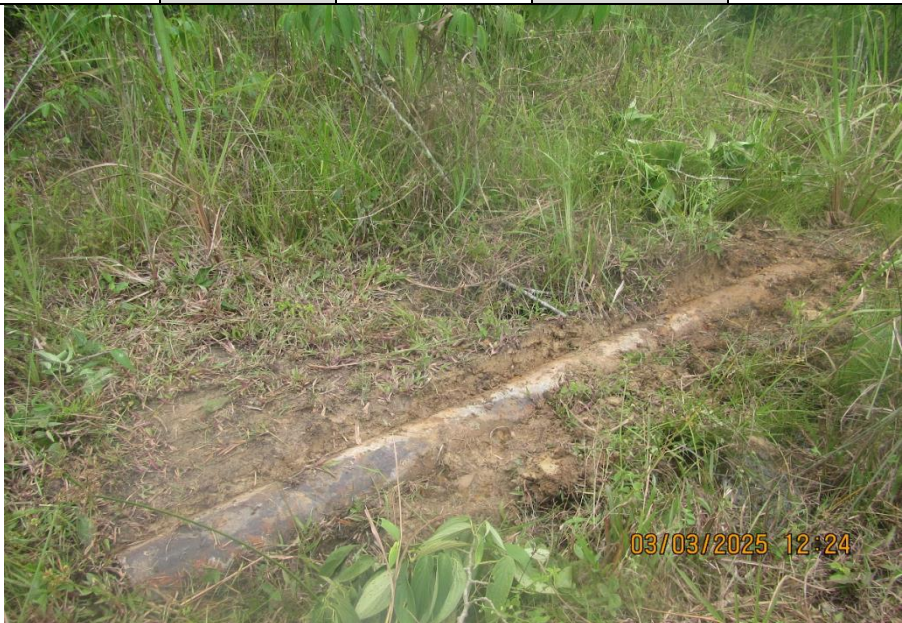
Fecha: 03/03/2025					
Hora: 12:24 horas					
<b>Coordenadas UTM -WGS 84 – Zona 18M</b>					
Este (m): 371211					
Norte (m): 9741534					
Altitud (m s. n. m.): 230					
Precisión: -	03/03/2025 12:24				
<b>Descripción:</b>	A 8 m al noroeste del punto S0582-SU-003 se observó un residuo industrial correspondiente a una sección de tubería metálica de 8 pulgadas de diámetro y 3 m de largo, la cual se encontraba semienterrada en la ubicación de la referencia R002101.				
Distrito	Tigre	Provincia	Loreto	Departamento	Loreto
<b>Fotografía 4 Residuos Hincado 2</b>

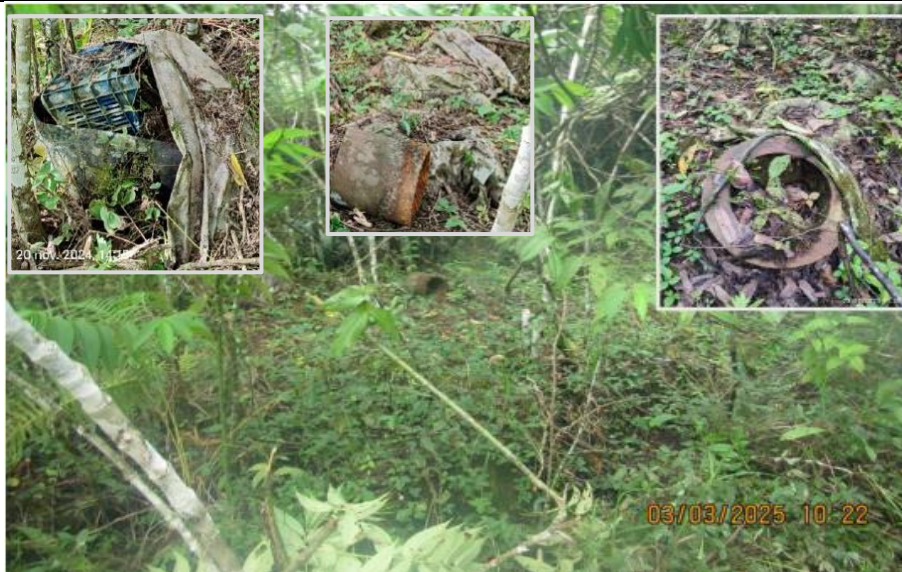
Fecha: 03/03/2025					
Hora: 10:22 horas					
<b>Coordenadas UTM -WGS 84 – Zona 18M</b>					
Este (m): 371211					
Norte (m): 9741554					
Altitud (m s. n. m.): 230					
Precisión: -	03/03/2025 10:22				
<b>Descripción:</b>	Alrededor de la ubicación del hincado 2 del reconocimiento y a 6 m al noroeste del punto S0582-SU-002 se observaron residuos sólidos industriales sobre el suelo, tales como un retazo de tubería metálica de 16 pulgadas de diámetro, filtro metálico de maquinaria pesada, recipiente plástico tapado con costal, lona, entre otros.

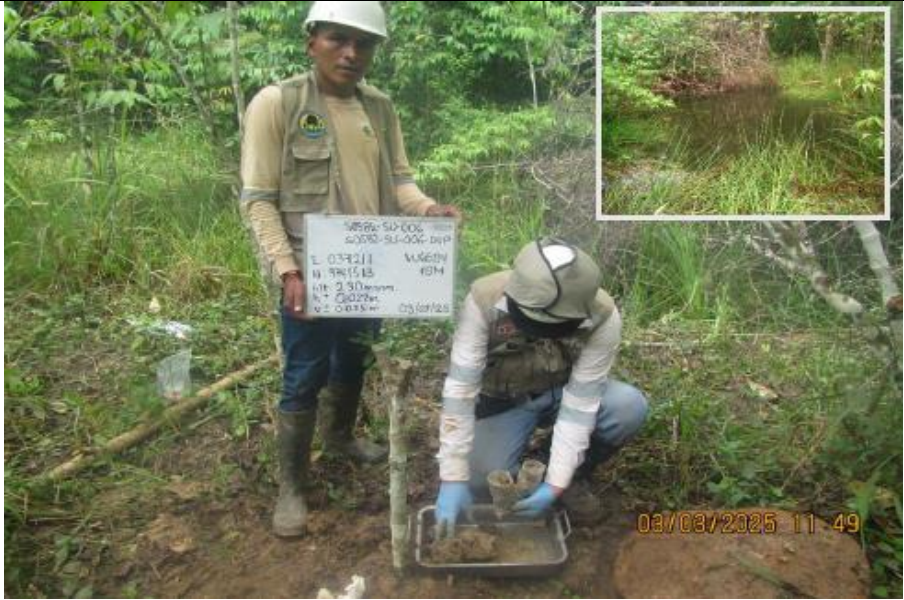
Distrito	Tigre	Provincia	Loreto	Departamento	Loreto
<b>Fotografía 7 Residuo S0582-SU-006</b>

<b>Fecha:</b> 03/03/2025					
<b>Hora:</b> 10:49 horas					
<b>Coordenadas UTM -WGS 84 – Zona 18M</b>					
<b>Este (m):</b> 371211					
<b>Norte (m):</b> 9741513					
<b>Altitud (m s. n. m.):</b> 230					
<b>Precisión horizontal:</b> ± 0,022 m					
<b>Precisión vertical:</b> ± 0,055 m

**Descripción:** Toma de muestra de suelo en el punto S0582-SU-006. El punto de muestreo está rodeado de vegetación arbustiva y herbácea. Se observa también la tapa metálica de cilindro en la ubicación de este punto de muestreo. Asimismo, adyacente al punto, se observó un empozamiento de agua de lluvia (de aproximadamente 5 m de ancho por 9 m de largo y 1 m de profundidad), la cual no tiene ingreso ni salida de agua.

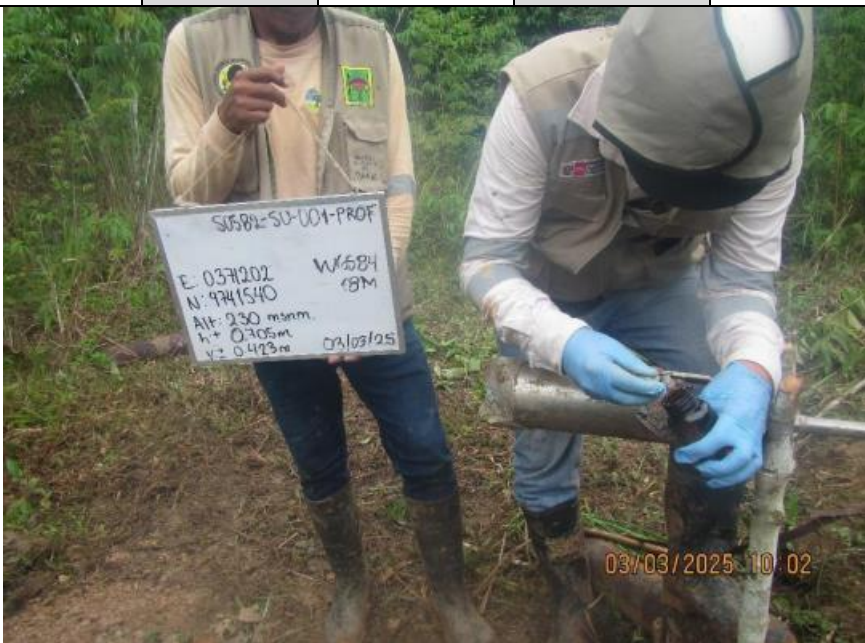
Distrito	Tigre	Provincia	Loreto	Departamento	Loreto
<b>Fotografía 9 Sitio S0582 S0582-SU-001-PROF</b>

<b>Fecha:</b> 03/03/2025					
<b>Hora:</b> 10:02 horas					
<b>Coordenadas UTM -WGS 84 – Zona 18M</b>					
<b>Este (m):</b> 371202					
<b>Norte (m):</b> 9741540					
<b>Altitud (m s. n. m.):</b> 230					
<b>Precisión horizontal:</b> ± 0,705 m					
<b>Precisión vertical:</b> ± 0,423 m					
<b>Descripción:</b>	Toma de muestra de suelo a un segundo nivel de profundidad en el punto S0582-SU-001. La muestra fue tomada con código S0582-SU-001-PROF a 1,10 – 1,30 m de profundidad.				
Distrito	Tigre	Provincia	Loreto	Departamento	Loreto
<b>Fotografía 10 Sitio S0582 S0582-SU-004</b>

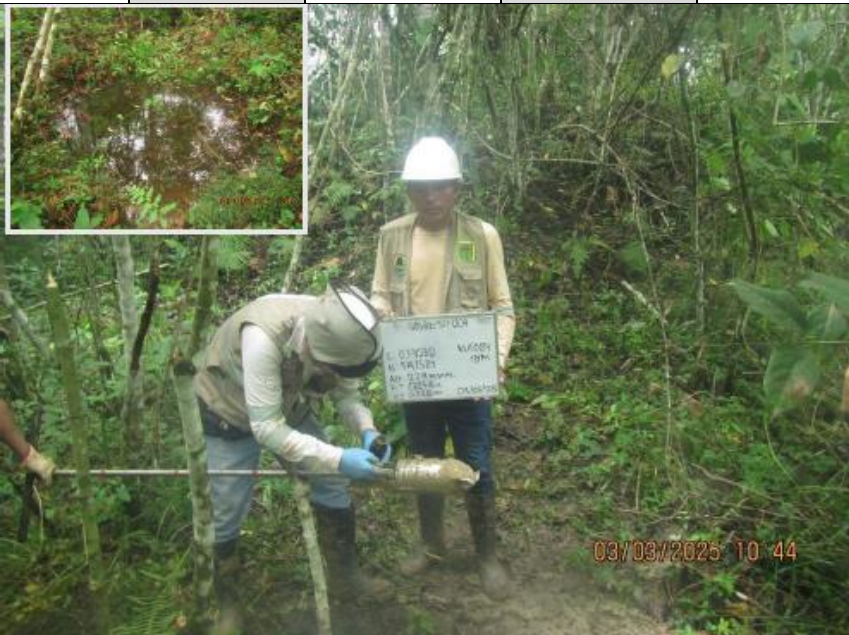
<b>Fecha:</b> 03/03/2025					
<b>Hora:</b> 10:44 horas					
<b>Coordenadas UTM -WGS 84 – Zona 18M</b>					
<b>Este (m):</b> 371230					
<b>Norte (m):</b> 9741524					
<b>Altitud (m s. n. m.):</b> 229					
<b>Precisión horizontal:</b> ± 0,248 m

<b>Precisión vertical:</b> ± 0,328 m					
<b>Descripción:</b>	Toma de muestra de suelo en el punto S0582-SU-004. El punto de muestreo está rodeado de vegetación arbustiva y herbácea. Asimismo, adyacente al punto, se observó un empozamiento de agua de lluvia (de aproximadamente 2 m de ancho por 4 m de largo y 0,30 m de profundidad), la cual no tiene ingreso ni salida de agua.

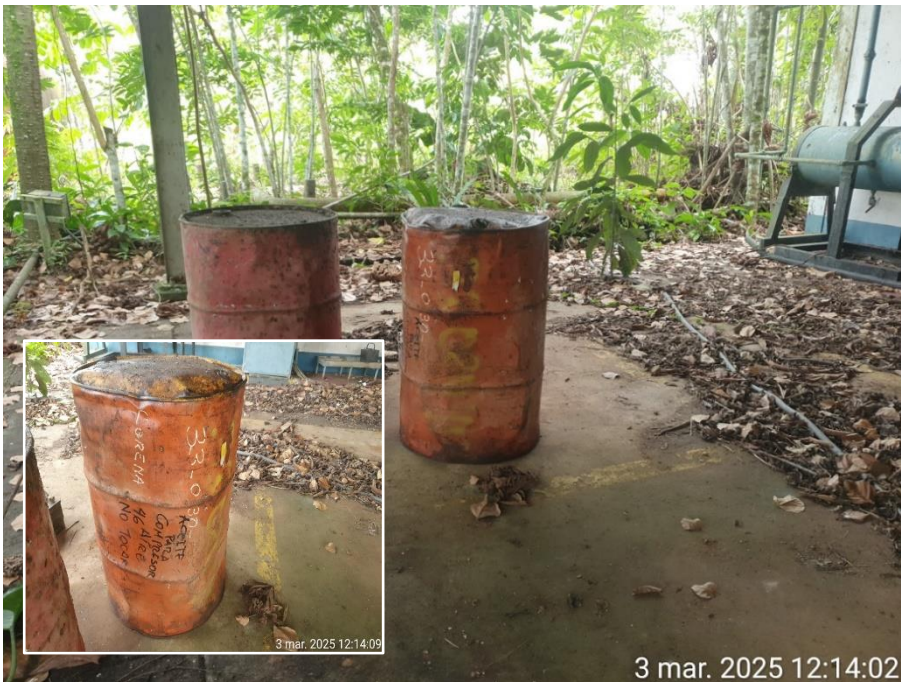
<p>3 mar. 2025 12:14:02</p>				
<b>Fecha:</b> 03/03/2025					
<b>Hora:</b> 12:14 horas					
<b>Coordenadas</b> <b>UTM -WGS 84 – Zona 18M</b>					
<b>Este (m):</b> 370789					
<b>Norte (m):</b> 9740994					
<b>Altitud (m s. n. m.):</b> 234					
<b>Precisión:</b> -					
<b>Descripción:</b>	Se observaron cilindros conteniendo aceite para vehículos y maquinarias (compresora de aire) en un área de la central eléctrica, ubicada en la Batería Forestal.
