Evaluación ambiental para la identificación del sitio impactado por actividades de hidrocarburos con código S0582, ubicado en el Lote 192, microcuenca TIGR-20, en el ámbito de la cuenca del río Tigre, distrito Tigre, provincia y departamento Loreto

**EVALUACIÓN AMBIENTAL PARA LA IDENTIFICACIÓN DEL SITIO IMPACTADO**

**MAPA DE UBICACIÓN DEL SITIO IMPACTADO CON CÓDIGO S0582**

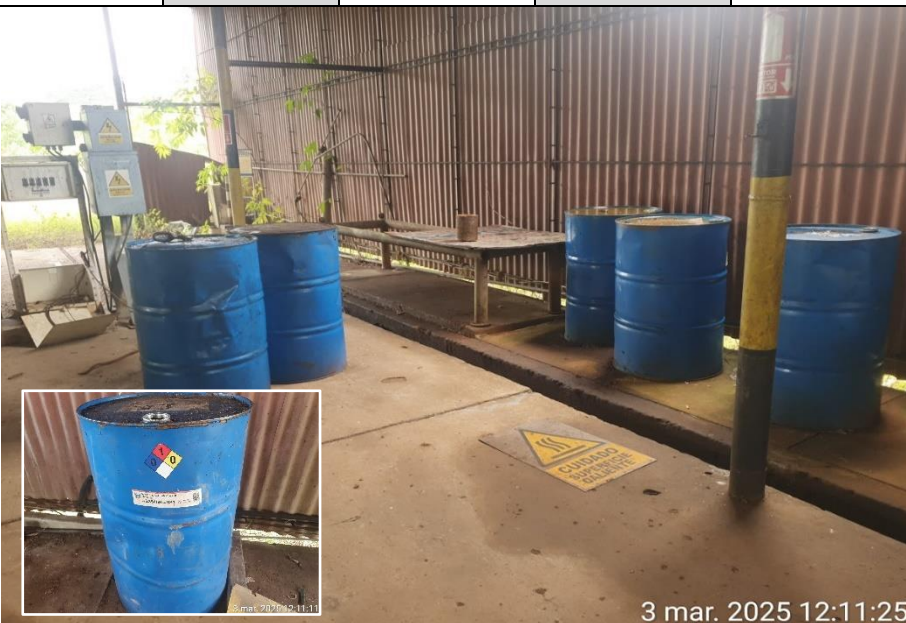
Distrito	Tigre	Provincia	Loreto	Departamento	Loreto
<b>Fotografía 13 Central eléctrica (Cilindros)</b>

<p>3 mar. 2025 12:11:25</p>				
Fecha: 03/03/2025					
Hora: 12:11 horas					
<b>Coordenadas UTM -WGS 84 – Zona 18M</b>					
Este (m): 370753					
Norte (m): 9741002					
Altitud (m s. n. m.): 234					
Precisión: -					
<b>Descripción:</b>	Se observaron cilindros en un área de la central eléctrica de la Batería Forestal; asimismo, la etiqueta de los cilindros indicaba que contiene Chevron HDAX 3100 Ashless Gas Engine Oil SAE 40, un aceite lubricante diseñado para motores de gas natural.				
Distrito	Tigre	Provincia	Loreto	Departamento	Loreto
<b>Fotografía 14 Central eléctrica</b>

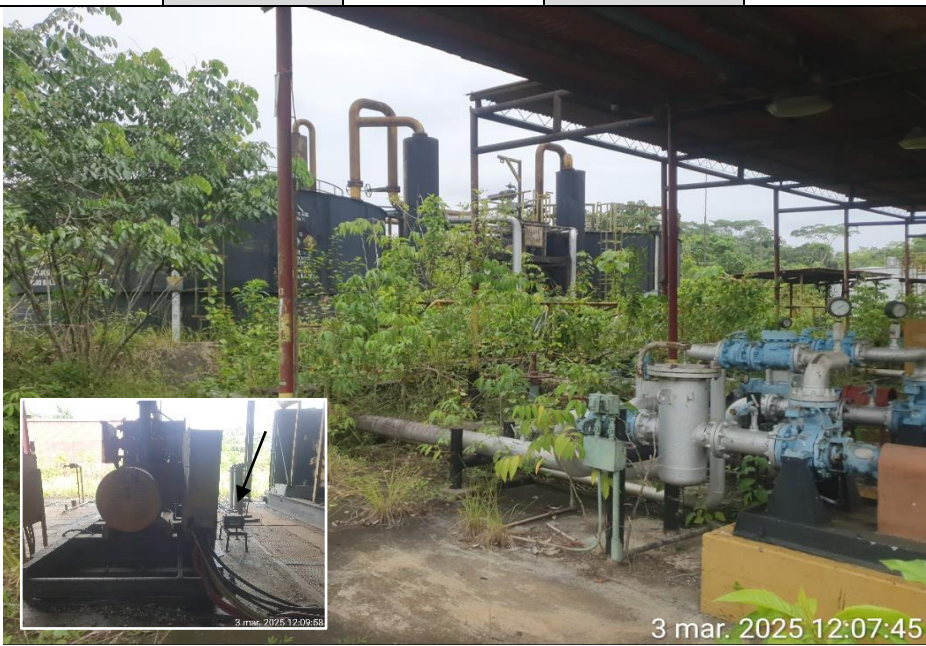
Fecha: 03/03/2025					
Hora: 12:07 horas					
<b>Coordenadas UTM -WGS 84 – Zona 18M</b>					
Este (m): 370729					
Norte (m): 9741010					
Altitud (m s. n. m.): 234					
Precisión: -					
<b>Descripción:</b>	Vista del exterior de la Batería Forestal.

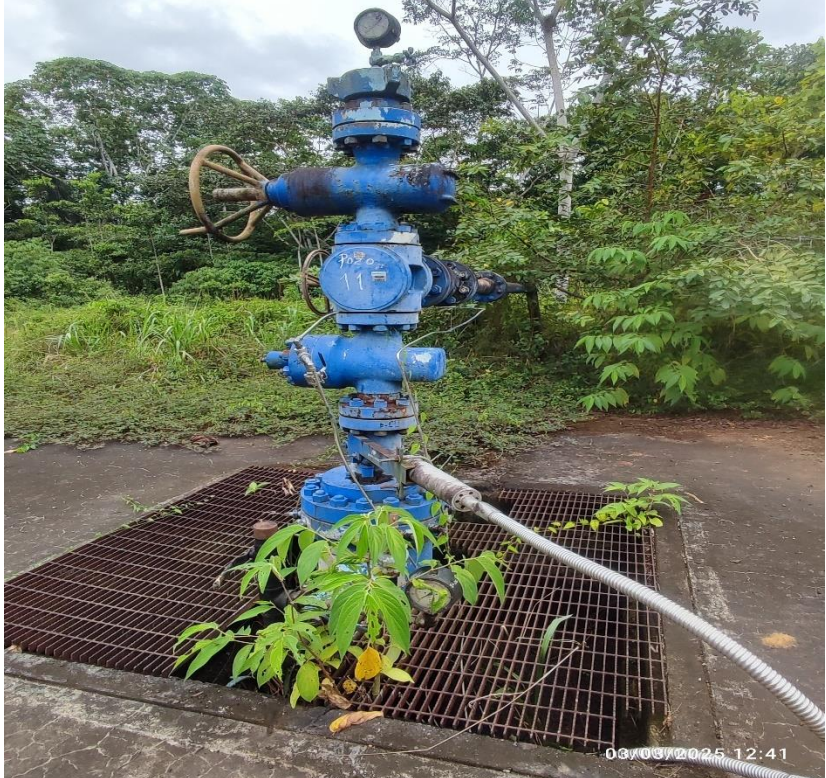
Distrito	Tigre	Provincia	Loreto	Departamento	Loreto
<b>Fotografía 19</b> <b>Pozo FORE-11</b> <b>(Plataforma E)</b>

<b>Fecha:</b> 03/03/2025					
<b>Hora:</b> 12:41 horas					
<b>Coordenadas</b> <b>UTM -WGS 84 – Zona 18M</b>					
<b>Este (m):</b> 370899					
<b>Norte (m):</b> 9741498					
<b>Altitud (m s. n. m.):</b> 234					
<b>Precisión:</b> -					
<b>Descripción:</b>	Vista del Pozo FORE-11, ubicado en la zona central de la Plataforma E y a 306 m al oeste del sitio del sitio S0582.
