**INFORME N° 0375 - 2015-OEFA/DE-SDCA-CIPASH**

**ASUNTO** : Identificación de pasivo ambiental del subsector hidrocarburos  
con código de Ficha OEFA F02539, ubicado en el Lote IV, en el  
distrito de Pariñas de la provincia Talara del departamento de  
Piura.

1. El presente Informe tiene por objeto comunicar que el pozo mal abandonado no ubicado a nivel de superficie del terreno (con código PERUPETRO T3530), y el suelo contaminado del área alrededor de éste, constituyen un pasivo ambiental del subsector hidrocarburos, identificado con código de Ficha OEFA F02539. Este pasivo ambiental se encuentra ubicado en el Lote IV, en el distrito de Pariñas de la provincia Talara del departamento de Piura, el cual fue verificado en campo el 08 de noviembre de 2014.

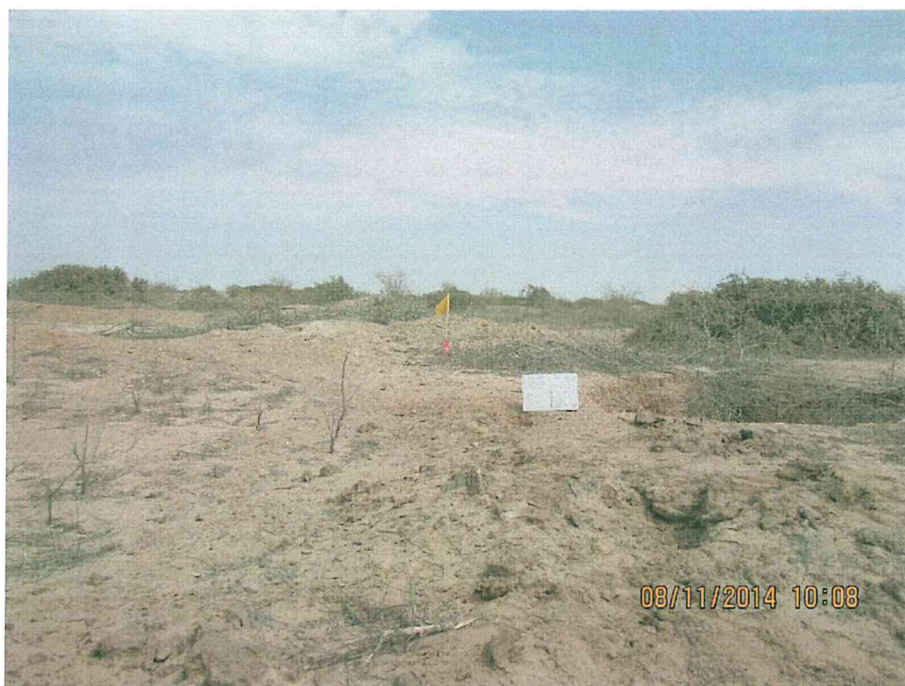
**Fotografía N° 1.** Se observa una excavación cercana a las coordenadas UTM proporcionadas por el OSINERGMIN.

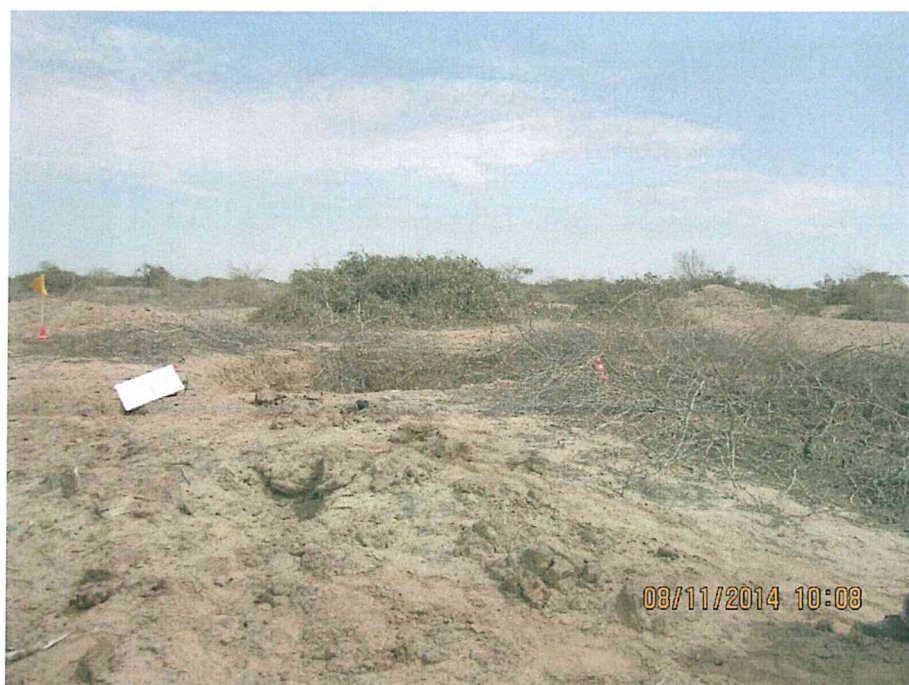
14. Durante la evaluación *in situ* realizada por el OEFA el 08 de noviembre de 2014, se situó en las coordenadas proporcionadas por el OSINERGMIN y no se logró visualizar a nivel de superficie del terreno, la estructura del pozo (cabezal, casing entre otros); sin embargo, existían indicios de la existencia del pozo, observándose suelo con presencia de hidrocarburos dispersos en el área. Cabe mencionar que no se visualizó la varilla de acero de dos (2) metros de altura sobre el nivel de la superficie conteniendo el número del pozo (ver anexos 1 y 2).

**Fotografía N° 2.** Se observa que no existe la varilla de acero de dos (2) metros de altura sobre el nivel de la superficie conteniendo el número del pozo.

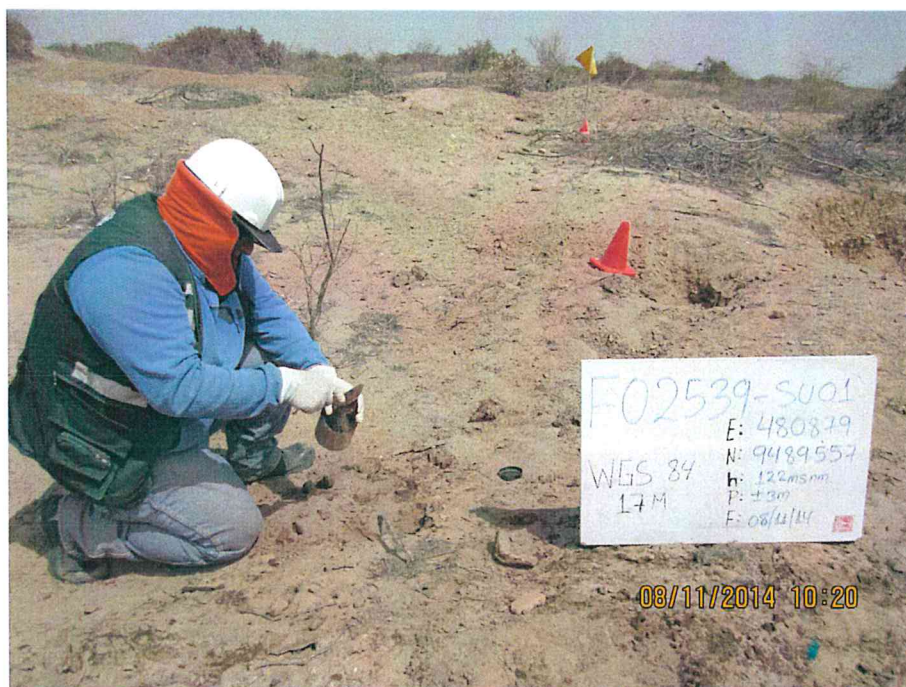
| Matriz | Código del punto de muestreo | Parámetros analizados | Descripción | WGS 84 ZONA 17M | |
|---|---|---|---|---|---|
| Suelo | F02539-SU01 | F1 (C5-C10)*<br>F2 (C10-C28)<br>F3 (C28-C40) | El punto de muestreo fue ubicado a 2,6 m al sur de la posible ubicación del pozo. La muestra se tomó a una profundidad aproximada de 0,3 metros sobre la superficie del suelo. | 480879 | 9489557 |

| Matriz | Código de muestra | Parámetros analizados | Resultado | Unidad | ECA o norma referencial | % que se encuentra por encima del ECA o norma referencial | Laboratorio | Número de informe de ensayo de laboratorio |
|---|---|---|---|---|---|---|---|---|
| Suelo | F02539-SU01 | FH F2 (C10-C28) | 7 045 | mg/kg | 1 200 | 487,08 % | Environmental Testing Laboratory S.A.C. | N° 142849 |
| Suelo | F02539-SU01 | FH F3 (C28-C40) | 6 863 | mg/kg | 3 000 | 128,76 % | Environmental Testing Laboratory S.A.C. | N° 142849 |

Fotografía N° 3. Toma de muestra de suelo en el punto F02539-SU01, ubicado a 2,6 m aproximadamente al sur de la posible ubicación del pozo T3530.

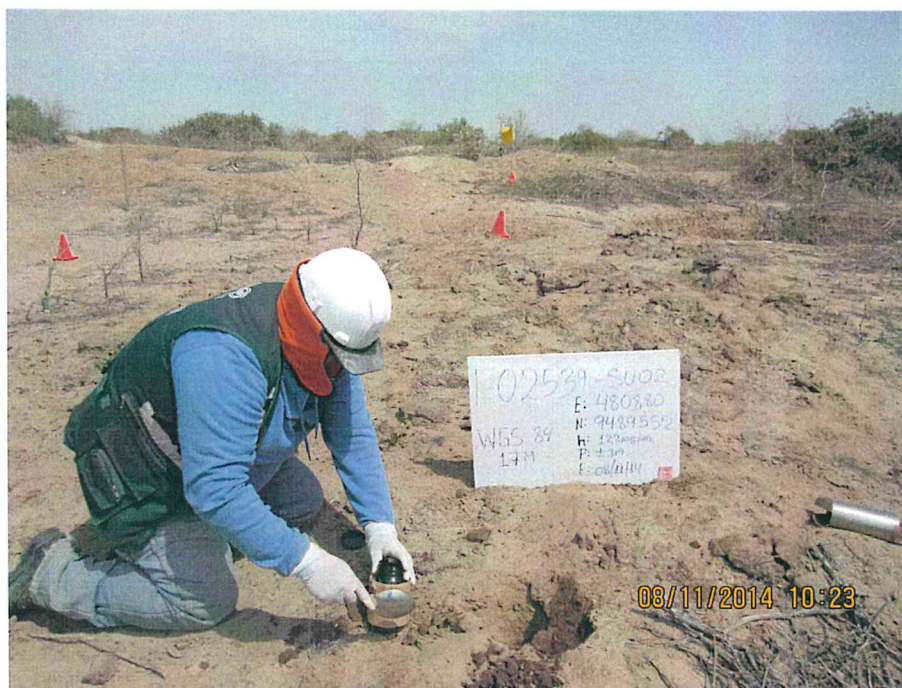
| Matriz | Código del punto de muestreo | Parámetros analizados | Descripción | WGS 84 ZONA 17M | |
|---|---|---|---|---|---|
| Suelo | F02539-SU02 | F1 (C5-C10)*<br>F2 (C10-C28)<br>F3 (C28-C40) | El punto de muestreo fue ubicado a 7,8 m al sur de la posible ubicación del pozo. La muestra se tomó a una profundidad aproximada de 0,3 metros sobre la superficie del suelo. | 480880 | 9489552 |

| Matriz | Código de muestra | Parámetros analizados | Resultado | Unidad | ECA o norma referencial | % que se encuentra por encima del ECA o norma referencial | Laboratorio | Número de informe de ensayo de laboratorio |
|---|---|---|---|---|---|---|---|---|
| Suelo | F02539-SU02 | FH F2 (C10-C28) | 7 291 | mg/kg | 1 200 | 507,58 % | Environmental Testing Laboratory S.A.C. | N° 142849 |
| Suelo | F02539-SU02 | FH F3 (C28-C40) | 6 817 | mg/kg | 3 000 | 127,23 % | Environmental Testing Laboratory S.A.C. | N° 142849 |

Fotografía N° 4. Toma de muestra de suelo en el punto F02539-SU02, ubicado a 7,8 m aproximadamente al sur de la posible ubicación del pozo T3530.

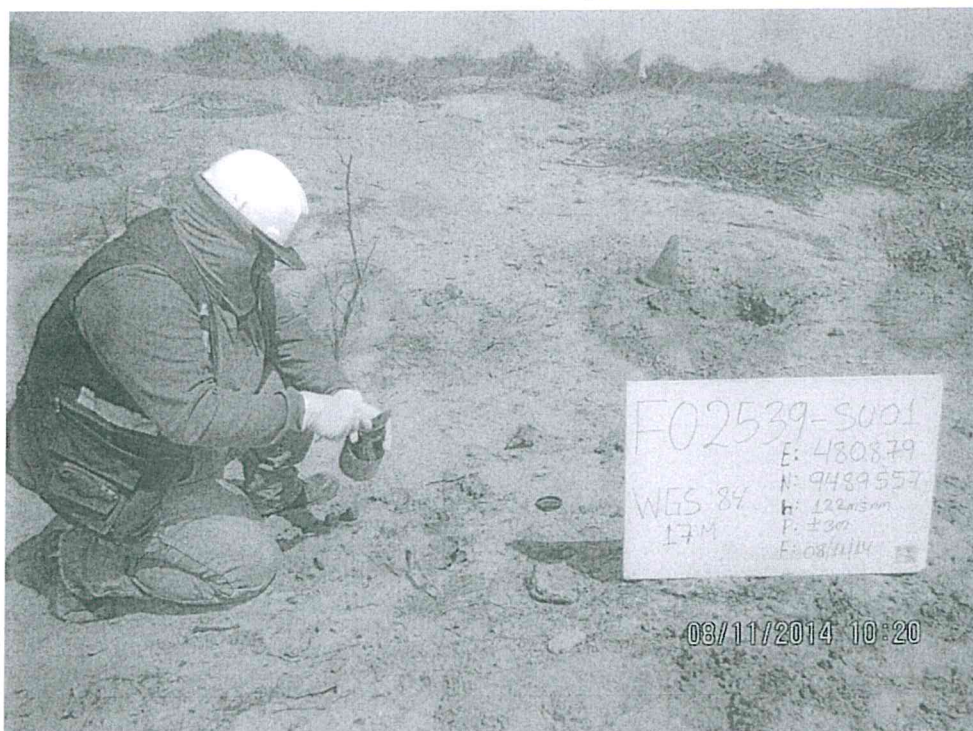
Fotografía N° 1. Toma de muestra de suelo en el punto F02539-SU01, ubicado a 2,6 m aproximadamente al sur de la posible ubicación del pozo T3530

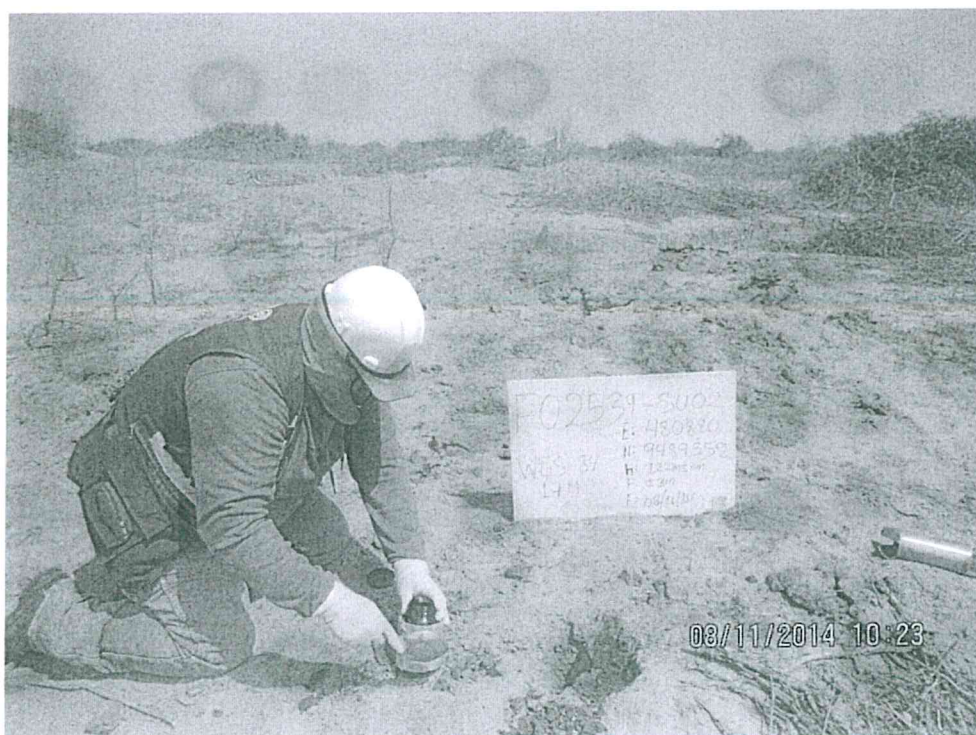
Fotografía N° 2. Toma de muestra de suelo en el punto F02539-SU01, ubicado a 7,8 m aproximadamente al sur de la posible ubicación del pozo T3530

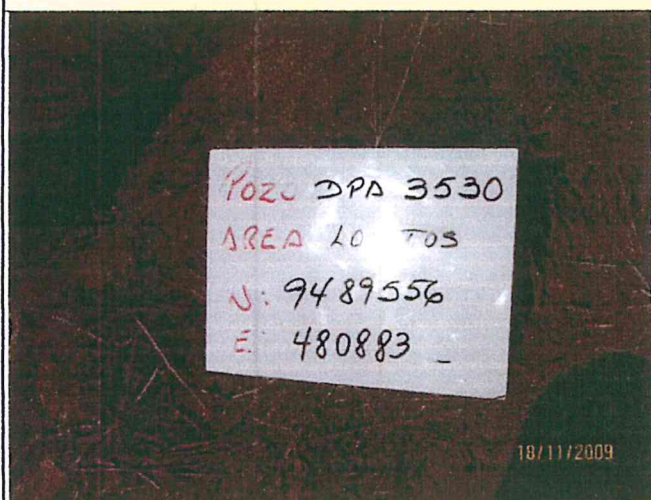
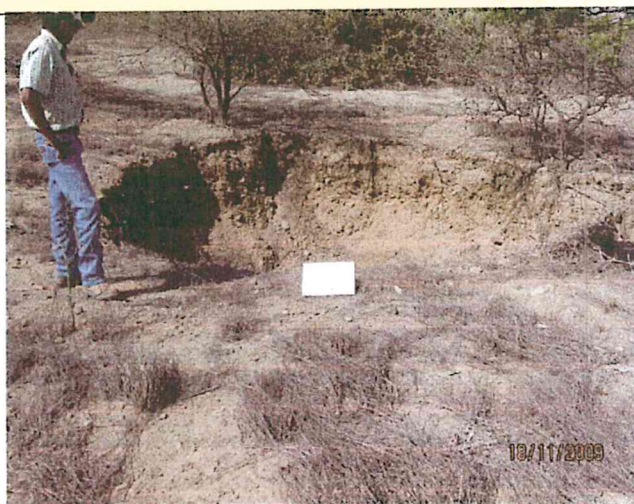
**3. REGISTRO FOTOGRÁFICO**

Pozo no ubicado, hasta el lugar se llegó por las coordenadas UTM proporcionada por la empresa Interoil Perú S.A. La vegetación predominante es el bichayo (*Capparis crotonoides*) y el faique (*Acacia sp.*).

El inadecuado abandono del pozo.
