"Año de la Promoción de la Industria Responsable y del Compromiso Climático"
"Decenio de las Personas con Discapacidad en el Perú"**INFORME N° 44 - 2014-OEFA/DE-SDCA-CIPASH**

ASUNTO : Identificación de pasivo ambiental del subsector hidrocarburos
con código de Ficha OEFA F00851, ubicado en el Lote I, en el
distrito de La Brea de la provincia Talara del departamento de
Piura

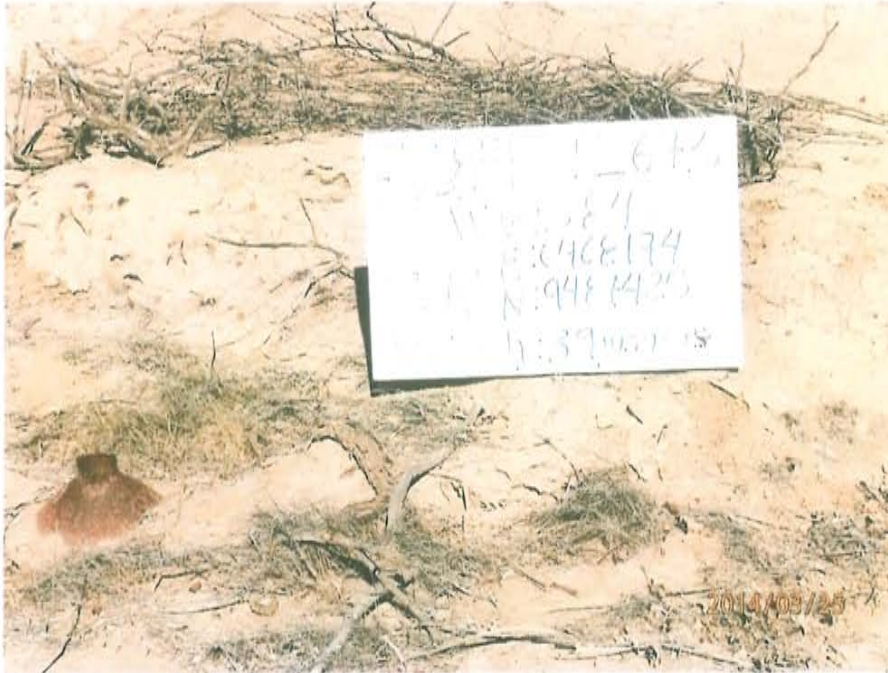
Fotografía N° 1. Se observa casing del pozo T_673 de 8 plg de diámetro unido a una tubería de reducción de 2 plg de diámetro, abierto sin cabezal ni accesorios que aseguren su hermetismo.

14. Durante la evaluación in situ realizada por el OEFA el 25 de marzo de 2014, se observó un pozo inactivo con un casing de 8 plg de diámetro unido a una tubería de reducción de 2 plg de diámetro, abiertos sin cabezal ni accesorios que aseguren su hermetismo. El casing se encontraba en estado corroído y sobresalía 0,1 m desde a nivel superficial junto a arbustos secos. No se observó afloramiento superficial de líquidos ni se percibió emisiones de gases provenientes del pozo, sin embargo se observó suelo y residuos impregnados con hidrocarburos circundante al pozo (ver Anexos 1, 2 y 3).

Se observó un pozo inactivo con un casing de 8 plg de diámetro unido a una tubería de reducción de 2 plg de diámetro, abierto sin cabezal ni accesorios que aseguren su hermetismo. El casing se encontró en estado corroído y sobresale 0,1 m desde a nivel superficial junto a arbustos secos. No se observó afloramiento superficial de líquidos ni se percibió emisiones de gases provenientes del pozo, sin embargo se observó suelo y residuos impregnados con hidrocarburos circundante al pozo.

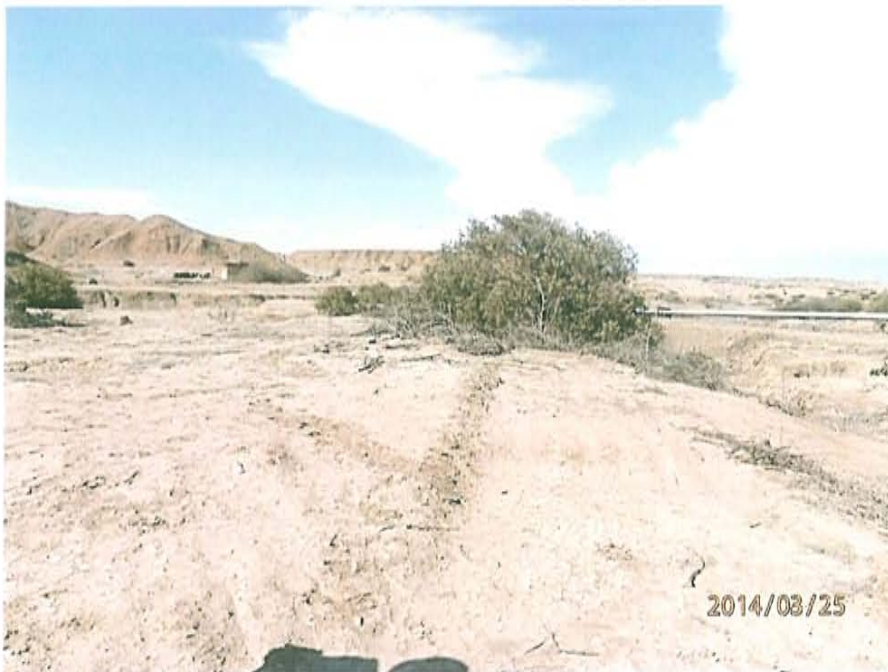
Fotografía N° 2. Foto panorámica del pozo T_673, que presenta una topografía con relieve ondulado y accidentado y escasa vegetación arbustiva.

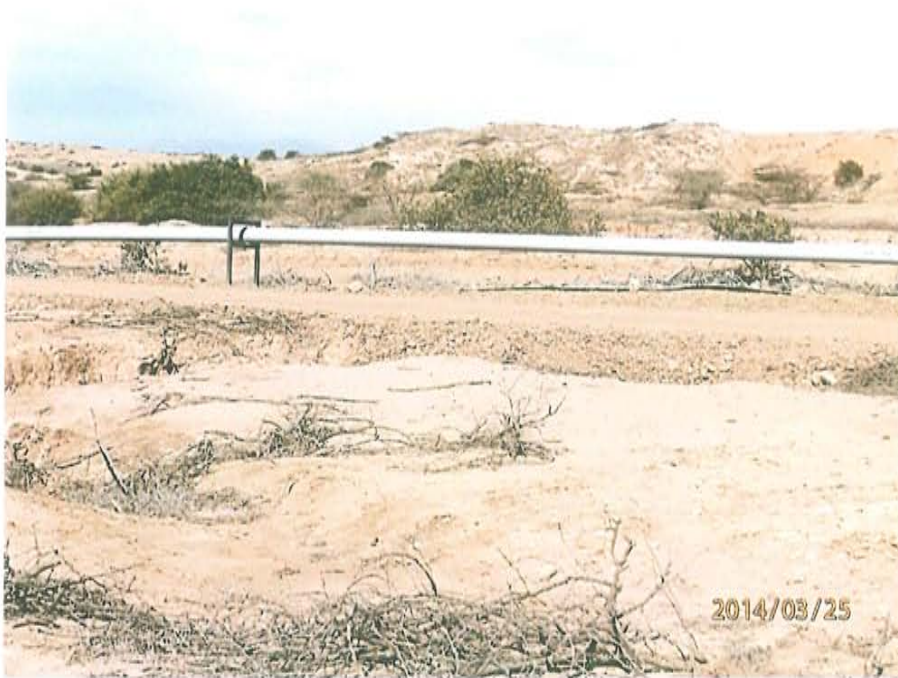
Fotografía N° 3. A 15 m del pozo T_673 se observa una tubería industrial junto a una trocha afirmada.

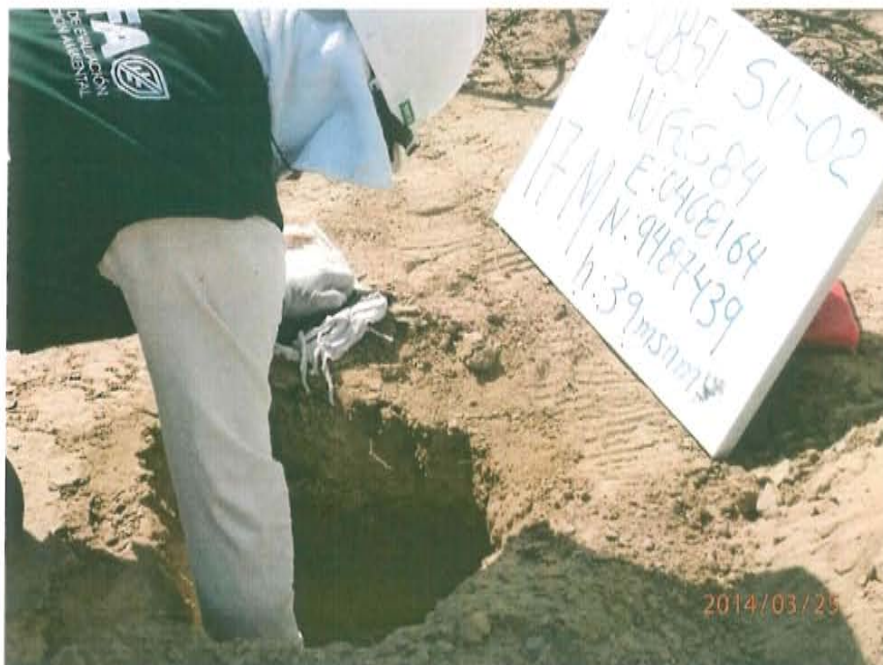
Fotografía N° 4. Punto (F00851-SU02) donde se recolectó la muestra de suelo, ubicado a 15 m donde se ubica el pozo T_673.

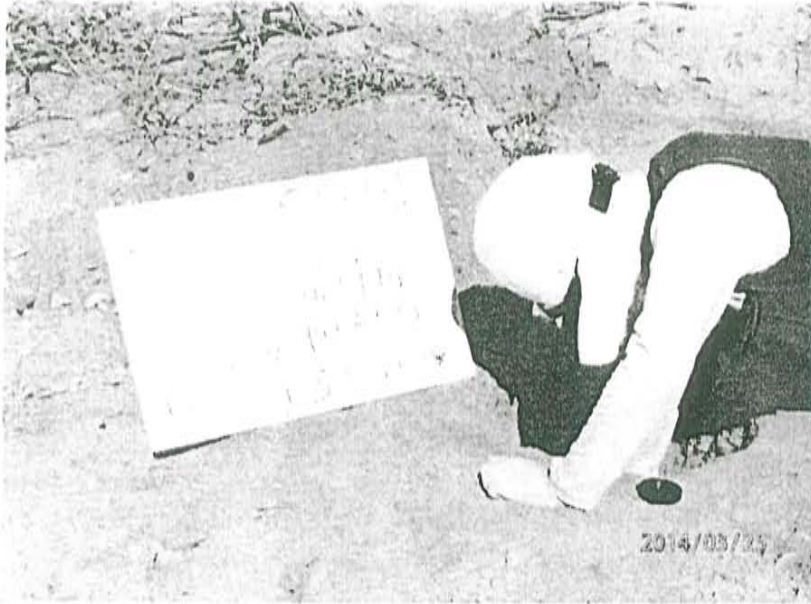
Fotografía N° 1. Toma de muestra de suelo en el punto F00851-SU01,
ubicado a 1 m aproximadamente del Pozo T_673.

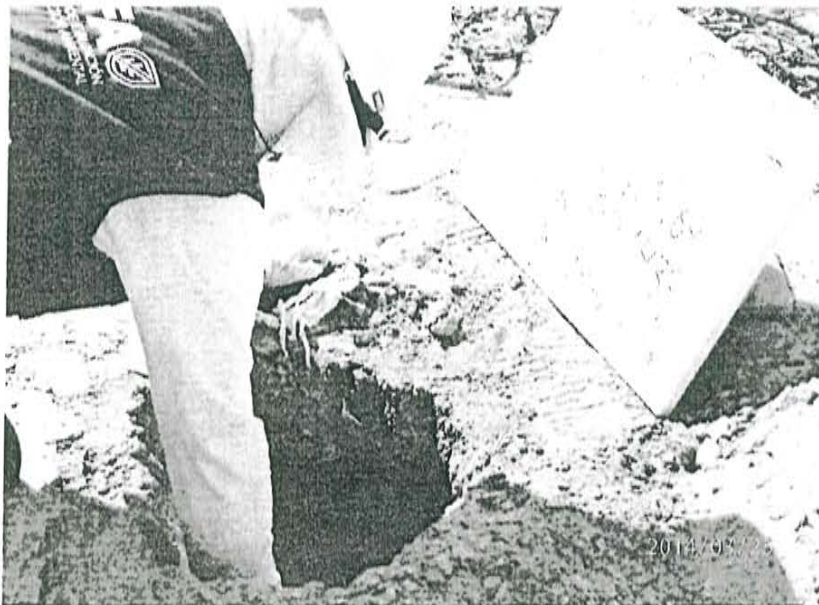
Fotografía N° 2. Toma de muestra de suelo en el punto F00851-SU02,
ubicado a 15 m aproximadamente del Pozo T_673.

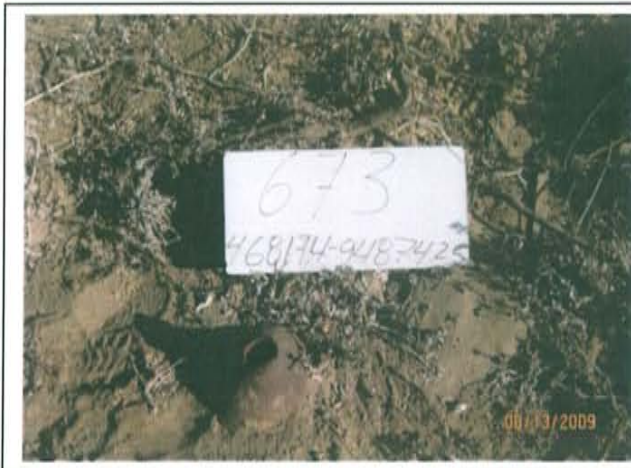
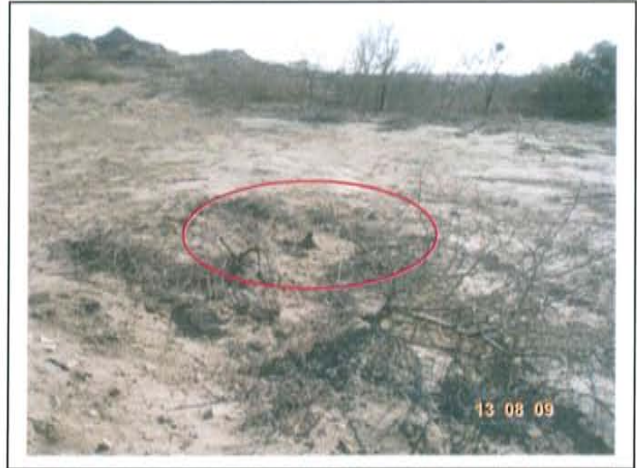
3. REGISTRO FOTOGRÁFICO

Pozo abandonado con tubería de reducción aproximadamente de ocho a dos pulgadas sin tapón. No se evidenció suelos impactados con hidrocarburos en la superficie de la plataforma, ni viviendas asentadas en la zona. Zona desértica con presencia de vegetales en el área de influencia directa como el algarrobo, espino y zapote.

Inadecuado abandono de pozo.
