INFORME N° 00111-2024-OEFA/DEAM-SSIM

ASUNTO : Informe de evaluación ambiental para la identificación del sitio impactado por actividades de hidrocarburos con código S0389, ubicado en el Lote 192, microcuenca CORR-34, en el ámbito de la cuenca del río Corrientes, distrito Trompeteros, provincia y departamento Loreto

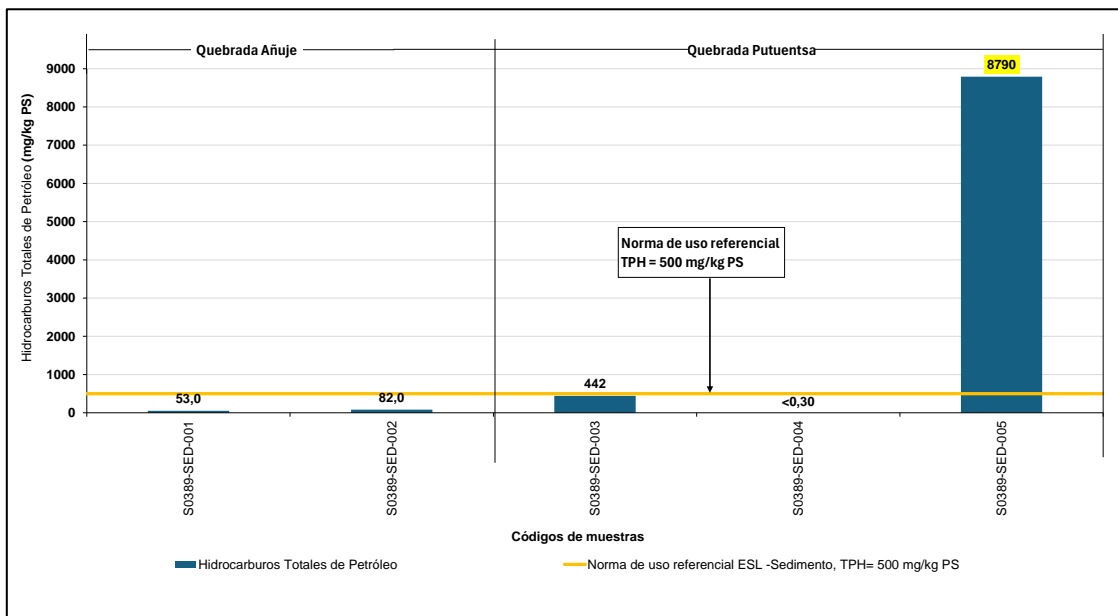
Figura 8.1. Resultados de hidrocarburos totales de petróleo (TPH) de las muestras de sedimento en el sitio S0389

En la Figura 8.1 se presentan las concentraciones de TPH en las muestras de sedimento tomadas en los tramos de las quebradas Añuje y Putuentsa dentro del sitio; de las 5 muestras tomadas, 1 muestra con código S0389-SED-005, tomada en la quebrada Putuentsa, aguas bajo de la desembocadura de la quebrada temporal, supera el valor ESL establecido para TPH en el Protocolo de detección ecológico para sitios impactados en el Atlántico de Canadá (Apéndice 2) de la Guía de usuario del Atlantic RBCA, para este parámetro.

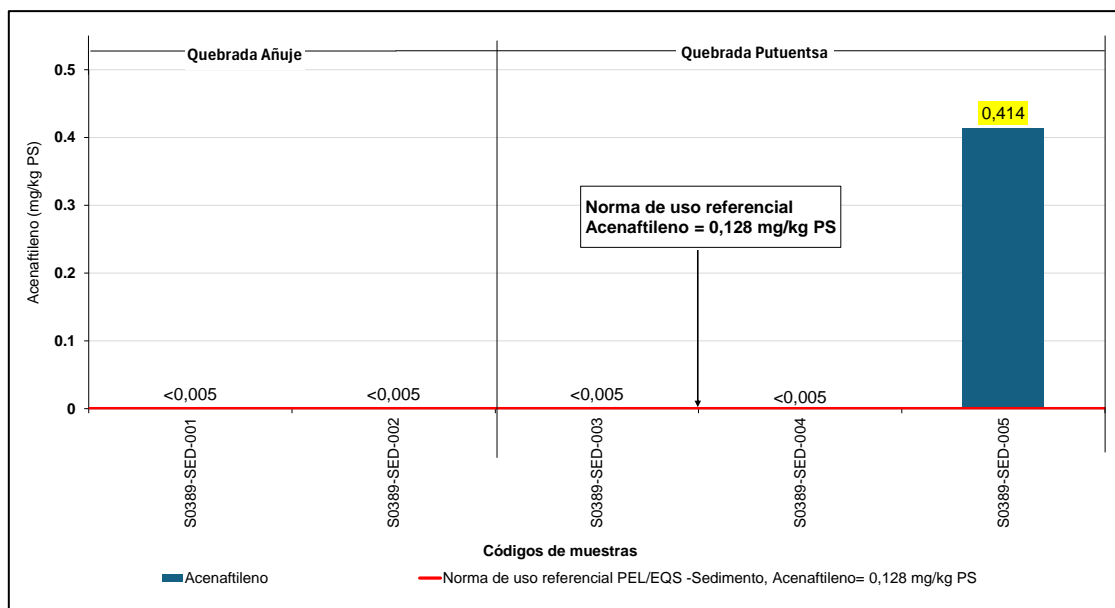
Figura 8.5. Resultados de acenaftileno de las muestras de sedimento en el sitio S0389

En la Figura 8.5 se presentan las concentraciones de acenaftileno en las muestras de sedimento tomadas en los tramos de las quebradas Añuje y Putuentsa dentro el sitio; de las 5 muestras tomadas, 1 muestra con código S0389-SED-005, tomada en la quebrada Putuentsa, aguas abajo de la desembocadura de la quebrada temporal, supera el valor PEL de la norma de referencia «Guía canadiense de calidad ambiental – Calidad de sedimento para la protección de la vida acuática» y el valor EQS para sedimento de agua dulce de la norma de referencia «Atlantic RBCA - Estándares de calidad ambiental (EQS) ecológicos de TIER I para sedimento», para este parámetro.

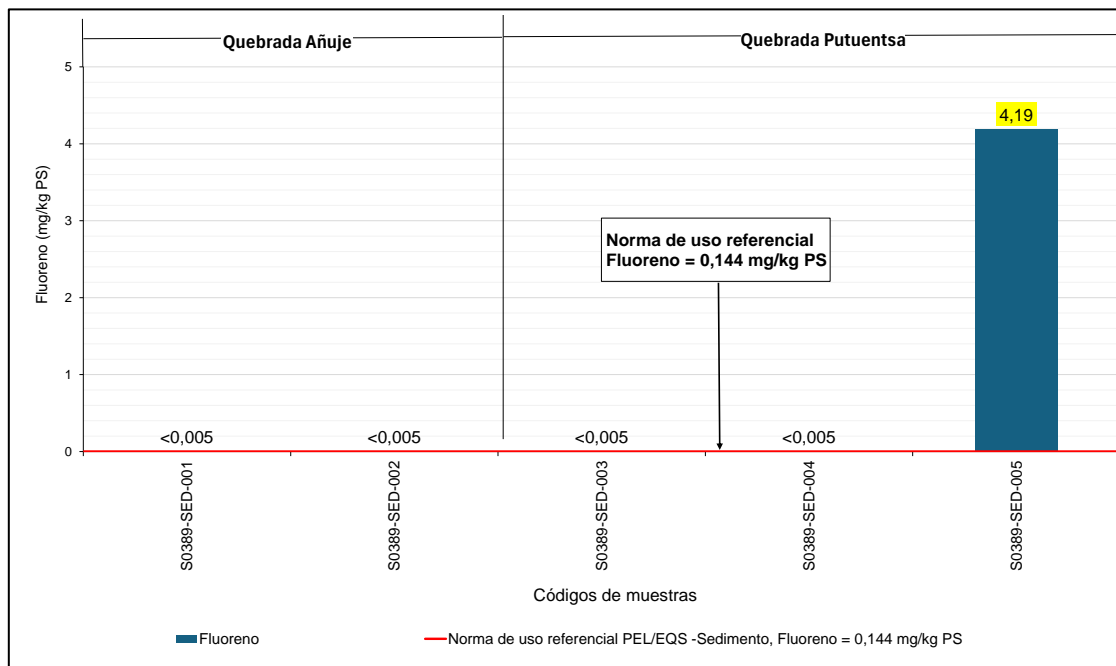
Figura 8.9. Resultados de fluoreno de las muestras de sedimento en el sitio S0389

En la Figura 8.9 se presentan las concentraciones de fluoreno en las muestras de sedimento tomadas en los tramos de las quebradas Añuje y Putuentsa dentro del sitio; de las 5 muestras tomadas, 1 muestra con código S0389-SED-005, tomada en la quebrada Putuentsa, aguas abajo de la desembocadura de la quebrada temporal, supera el valor PEL de la norma de referencia «Guía canadiense de calidad ambiental – Calidad de sedimento para la protección de la vida acuática» y el valor EQS para sedimento de agua dulce de la norma de referencia «Atlantic RBCA - Estándares de calidad ambiental (EQS) ecológicos de TIER I para sedimento», para este parámetro.

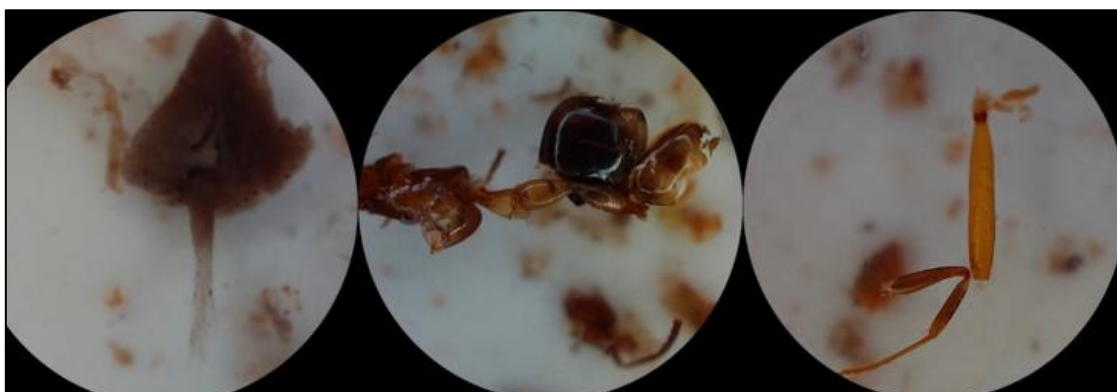
Figura 8.26. Contenido estomacal de *Laetacara flavilabris* «bujurqui» con restos de invertebrados en proceso de digestión.

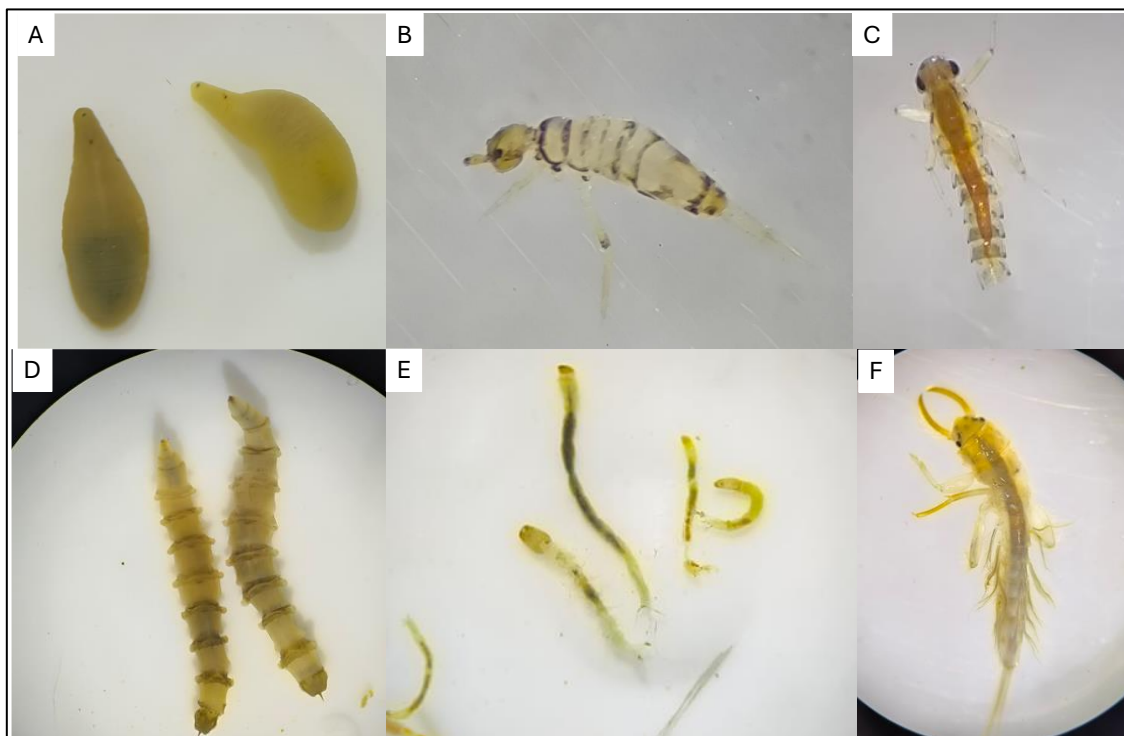
Figura 8.27. Análisis organoléptico externo en macroinvertebrados bentónicos. No se observan manchas oscuras ni oleosas de hidrocarburos en los organismos: Hirudinida (A), Collembola (B), Baetidae (C), Tabanidae (D), Chironomidae (E) y Polymitarcyidae (E)

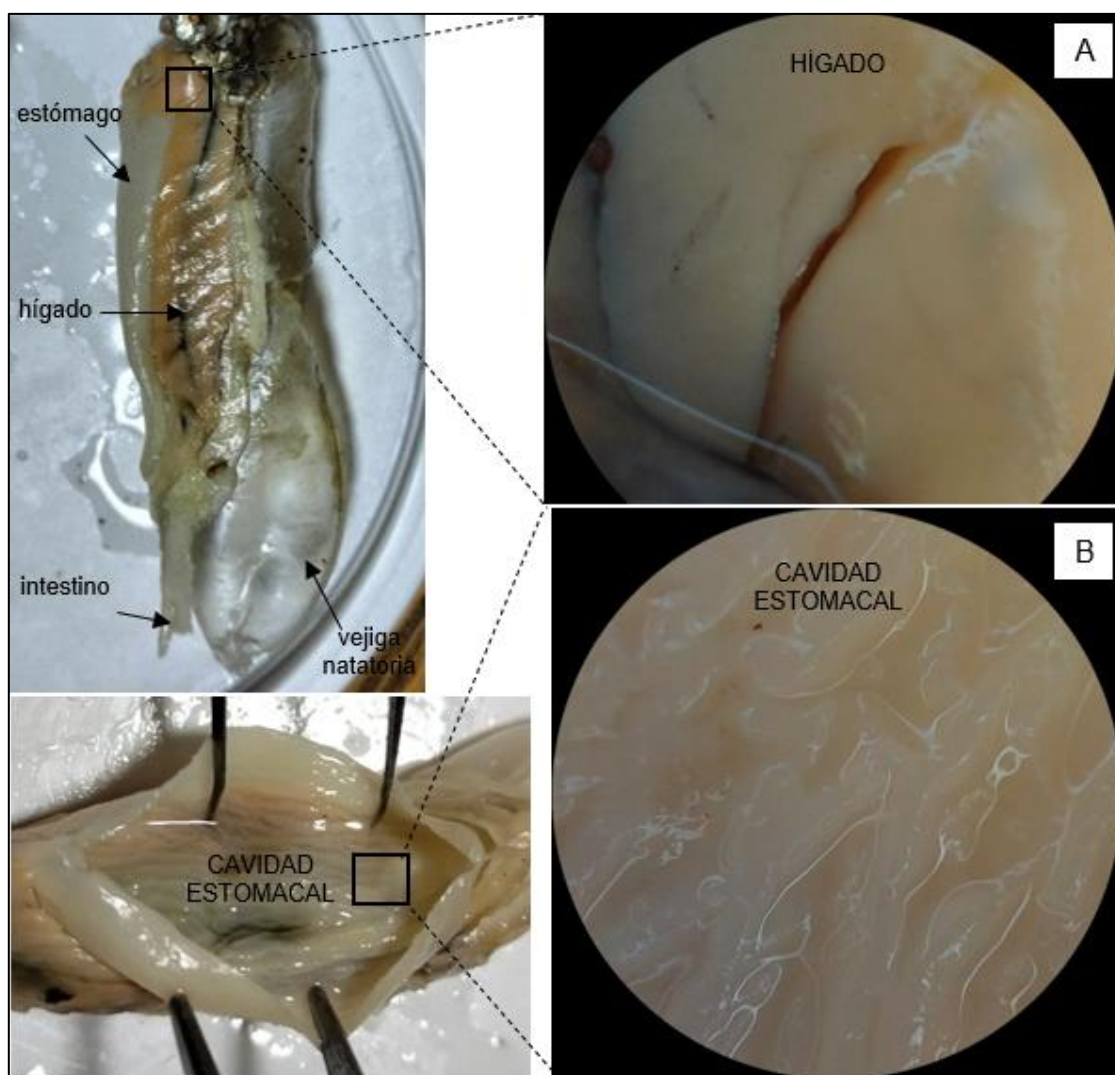
Figura 8.28. Tubo digestivo y glándulas anexas de *Acestrorhynchus falcatus* «peje zorro». A: Hígado de apariencia normal, color normal, textura lisa, ausencia de manchas y sin quistes. B: Vista interna de estómago, pliegues de la capa mucosa de aspecto normal, sin manchas de hidrocarburos ni sustancias similares.

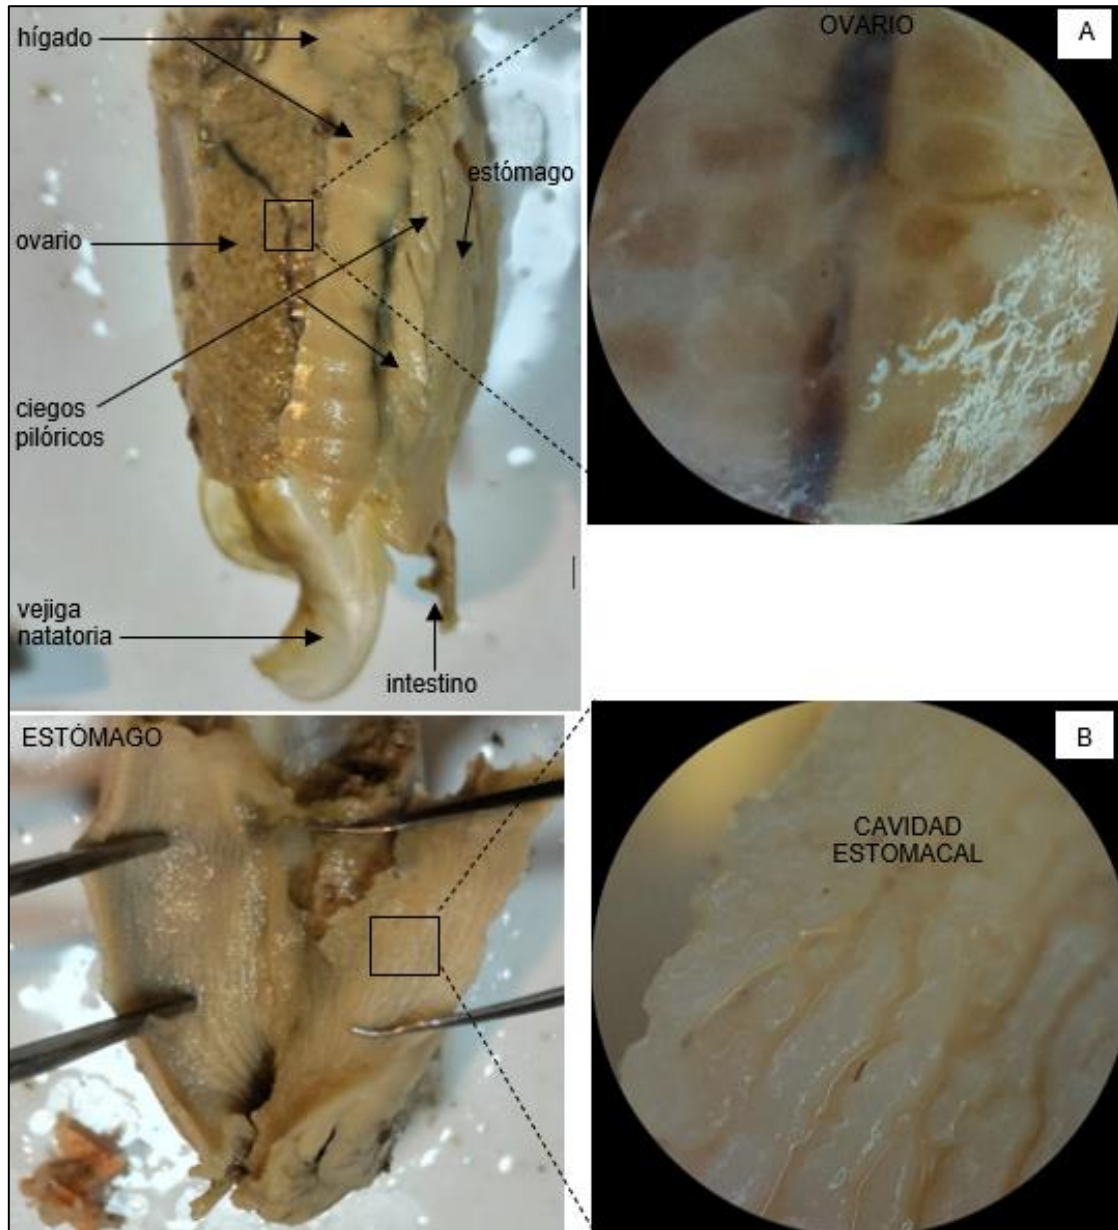
Figura 8.29. Órganos internos de *Acestrorhynchus falcatulus* «peje zorro». A: Ovario en estadio maduro y en aparente buen estado. B: Vista interna de estómago, con pliegues de la capa mucosa de aspecto normal, sin manchas de hidrocarburos ni sustancias similares en las paredes

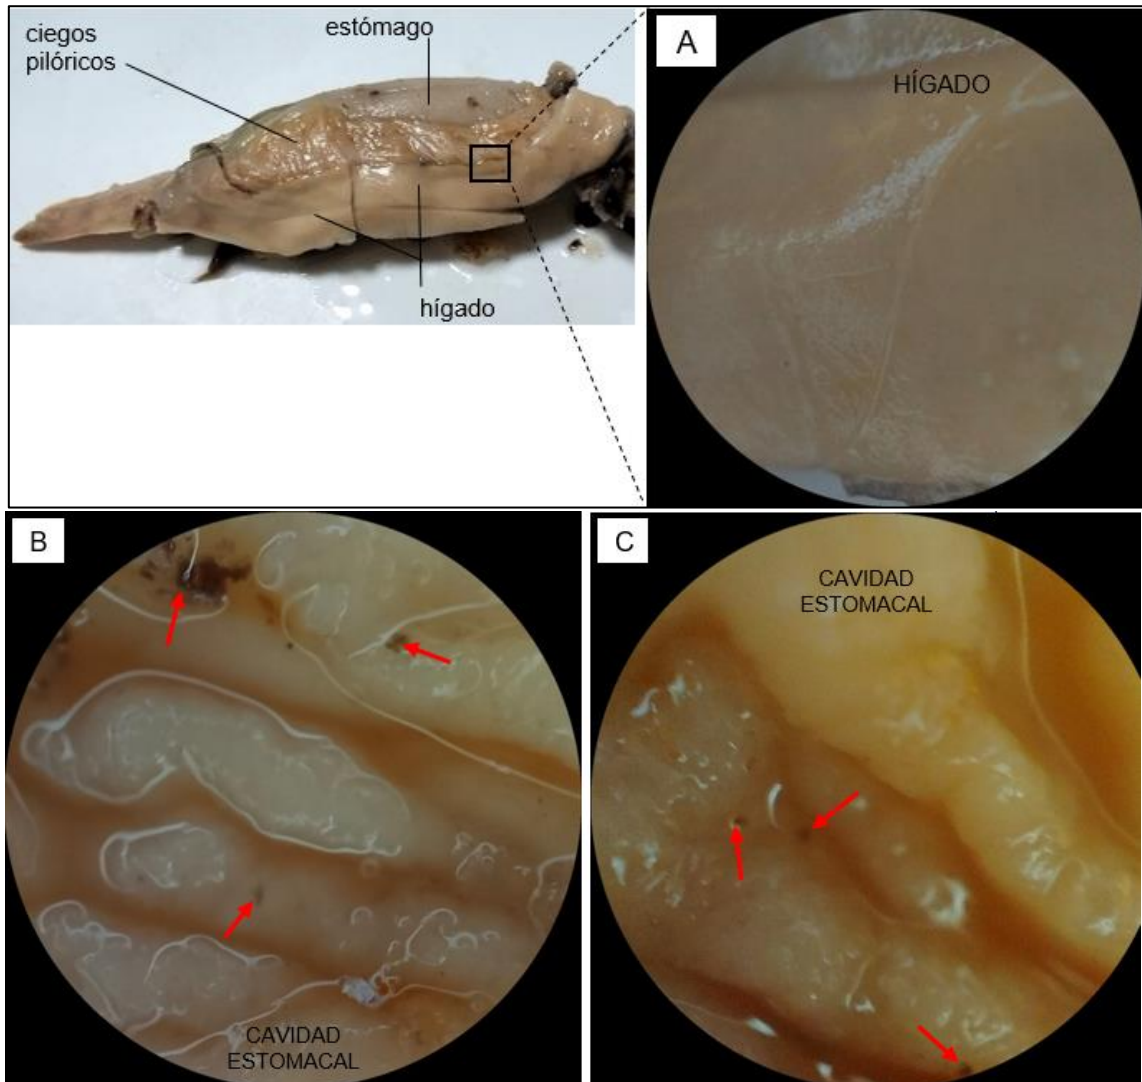
Figura 8.30. Tubo digestivo y glándulas anexas de *Hoplias malabaricus* «fasaco». A: Hígado de apariencia normal (superficie lisa, color característico normal, ausencia de quistes, manchas u otras anomalías). B y C: Estómago vacío (sin alimento) en ejemplar adulto, con únicamente pequeños fragmentos o residuos de alimento digerido en la pared estomacal (flechas rojas)
