Organismo de Evaluación y Fiscalización Ambiental - OEFA

INFORME N.º 00361-2018-OEFA/DEAM-SSIM

ASUNTO : Informe de Evaluación Ambiental para la Identificación del Sitio Impactado con código S0016, ubicado en el ámbito la cuenca del río Marañón, distrito de Parinari, provincia y departamento de Loreto.

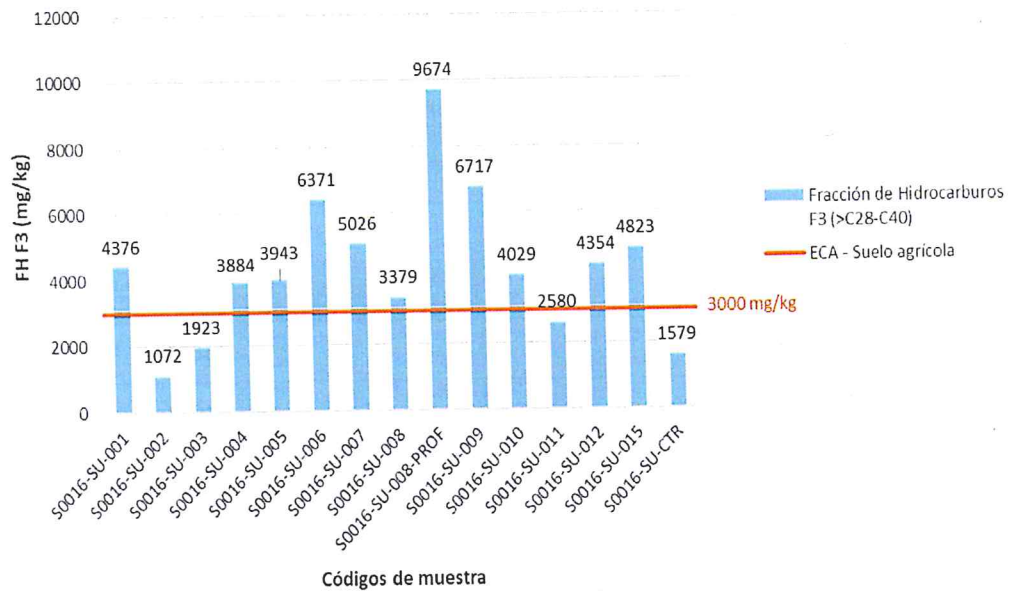
Figura 8- 1. Concentraciones de fracción de hidrocarburos F3 en el sitio S0016

De la figura 8-1 se observa que las muestras S0016-SU-006, S0016-SU-008-PROF y S0016-SU-009 registran las mayores concentraciones para la fracción de hidrocarburos F3 que supera el ECA para suelo de uso agrícola; estas corresponden al área más próxima al derecho de vía del Oleoducto Batería 3, Yanayacu-Terminal río Marañón (Figura 8-2 y Anexo 1.2).

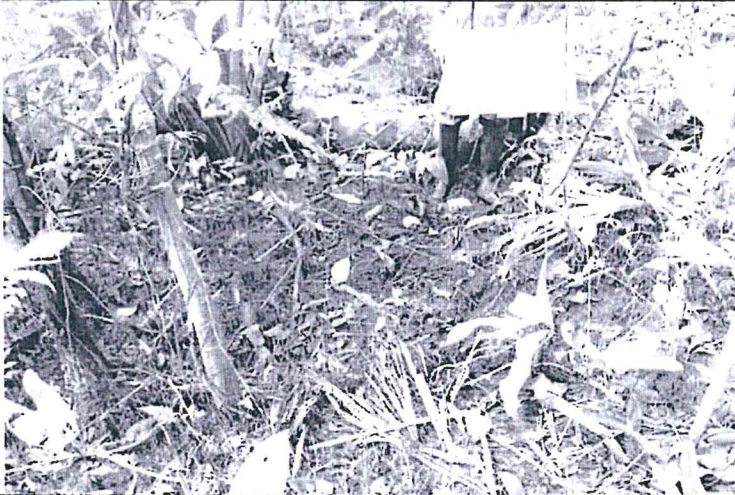
Visita de reconocimiento – S0016					
Reconocimiento de posible sitio impactado					
Distrito:	Parinari	Provincia:	Loreto	Departamento:	Loreto
<b>Fotografía N.º 3</b>

Fecha: 20/08/2017 Hora: 12:08 horas					
Este (m): 0508858					
Norte (m): 9471128					
Altitud (m.s.n.m): 109					
COORDENADAS UTM - WGS 84 ZONA: 18 M					
<b>Descripción:</b>	Fotografía del suelo sin afectación por hidrocarburos en el sitio S0016.				
<b>Fotografía N.º 4</b>

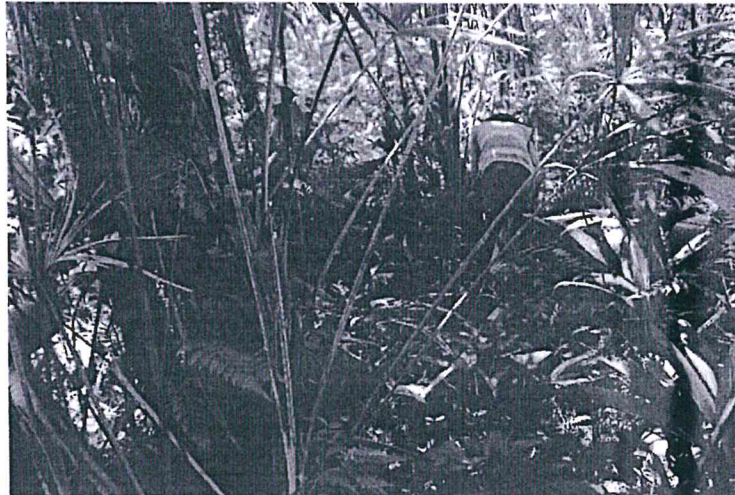
Fecha: 20/08/2017 Hora: 12:15 horas					
Este (m): 0508858					
Norte (m): 9471128					
Altitud (m.s.n.m): 109					
COORDENADAS UTM - WGS 84 ZONA: 18 M					
<b>Descripción:</b>	Hincados en el área de evaluación del sitio S0016, donde no se percibió organolépticamente (olor y color) la presencia de hidrocarburos.

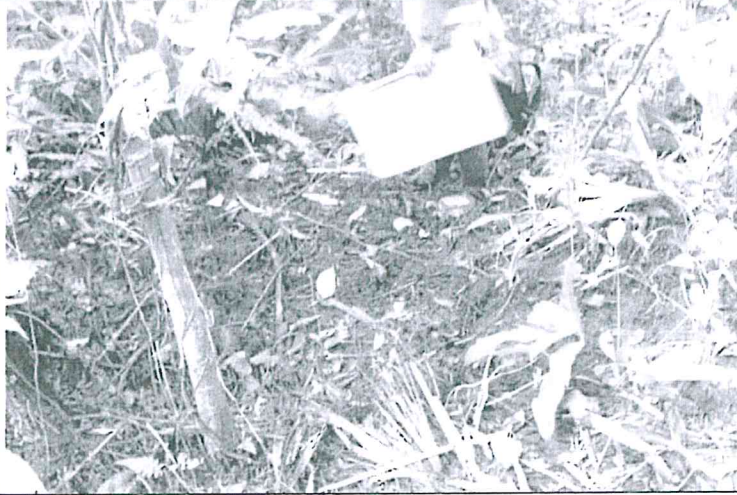
Visita de reconocimiento – S0016					
Reconocimiento de posible sitio impactado					
Distrito:	Parinari	Provincia:	Loreto	Departamento:	Loreto
<b>Fotografía N.º 5</b>

Fecha: 20/08/2017 Hora: 12:18 horas					
Este (m): 0508858					
Norte (m): 9471128					
Altitud (m.s.n.m): 109					
COORDENADAS UTM - WGS 84 ZONA: 18 M					
<b>Descripción:</b>	Hincados en el sitio S0016, donde no se percibió organolépticamente (olor y color) la presencia de hidrocarburos.				
<b>Fotografía N.º 6</b>

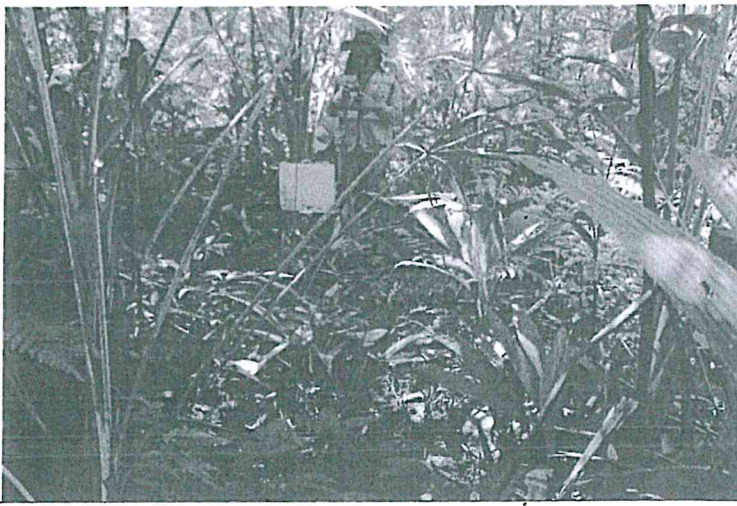
Fecha: 20/08/2017 Hora: 12:25 horas					
Este (m): 0508858					
Norte (m): 9471128					
Altitud (m.s.n.m): 109					
COORDENADAS UTM - WGS 84 ZONA: 18 M					
<b>Descripción:</b>	Evaluación de la flora del sitio S0016, en un aguajal mixto, donde no se observó afectación por hidrocarburos.

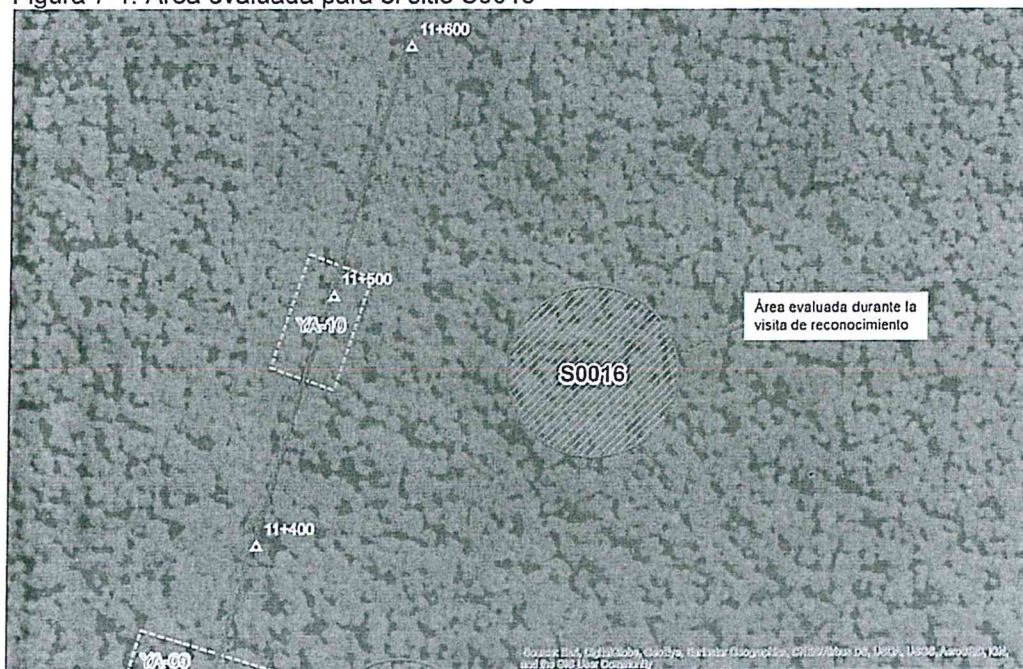
Figura 7-1: Área evaluada para el sitio S0016

34. El sitio S0016 se encuentra ubicado en el Lote 8 en el ámbito de la cuenca del río Marañón, en la progresiva Km 11+500, del oleoducto Yanayacu - Saramuro, distrito de Parinari, provincia y departamento de Loreto.
35. Para determinar el área de estudio de la evaluación ambiental se consideró la información obtenida en el informe N.º 029-2017-OEFA/DE-SDCA-CSI, que determinó para el sitio S0016 un área de 2800 m<sup>2</sup>, la misma que comprende el área donde se evaluó los componentes ambientales (suelo, flora y fauna) (ver **Figura 7-1**).

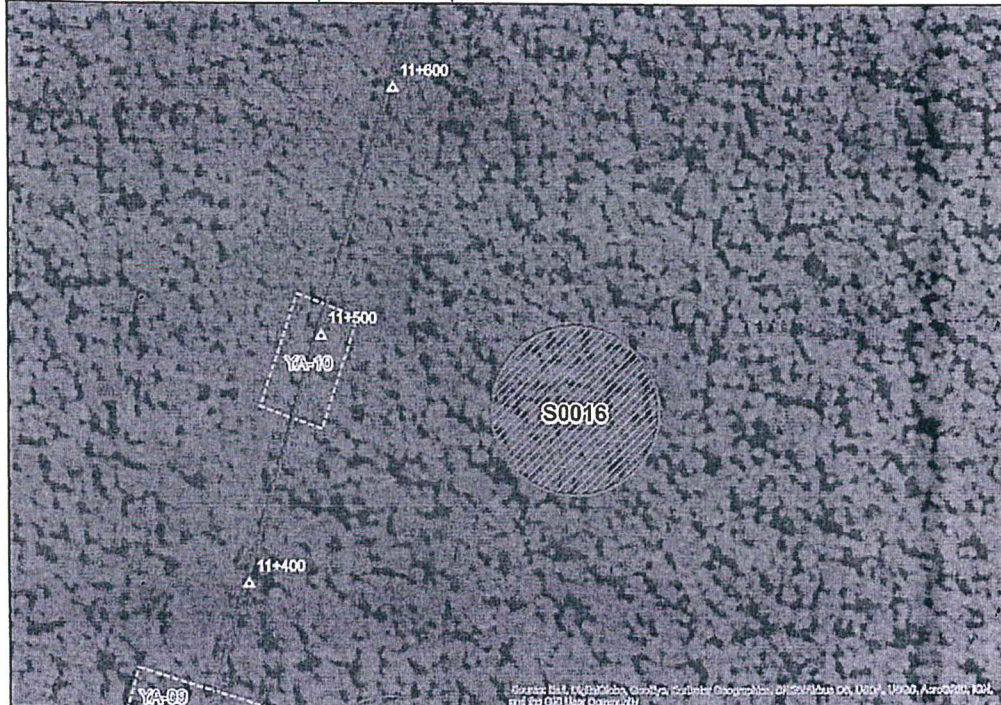
Figura 8-1: Área de estudio para el componente suelo del sitio S0016

- 37. Sobre la base del análisis de la información levantada en la visita de reconocimiento, se ha determinado para el presente PEA del sitio S0016 un área de estudio de 2800 m<sup>2</sup>, ya que no se encontraron indicios de afectación a nivel organoléptico en la visita de reconocimiento (ver, Figuras 7-1 y 8-1).

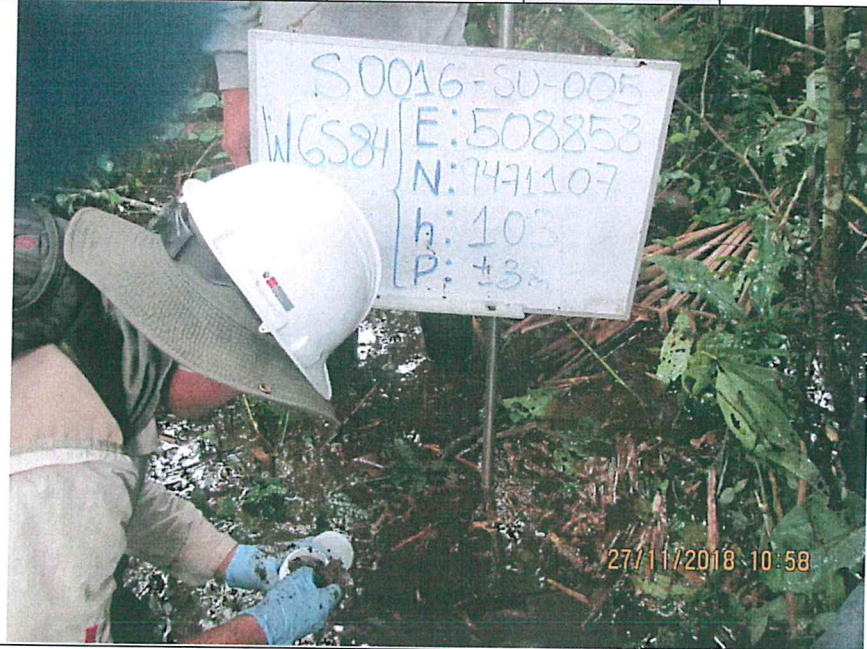
**DESCRIPCIÓN:** Muestra de suelo tomada en el punto S0016-SU-005. Se observa suelo saturado con agua y con abundante presencia de materia orgánica (raíces)

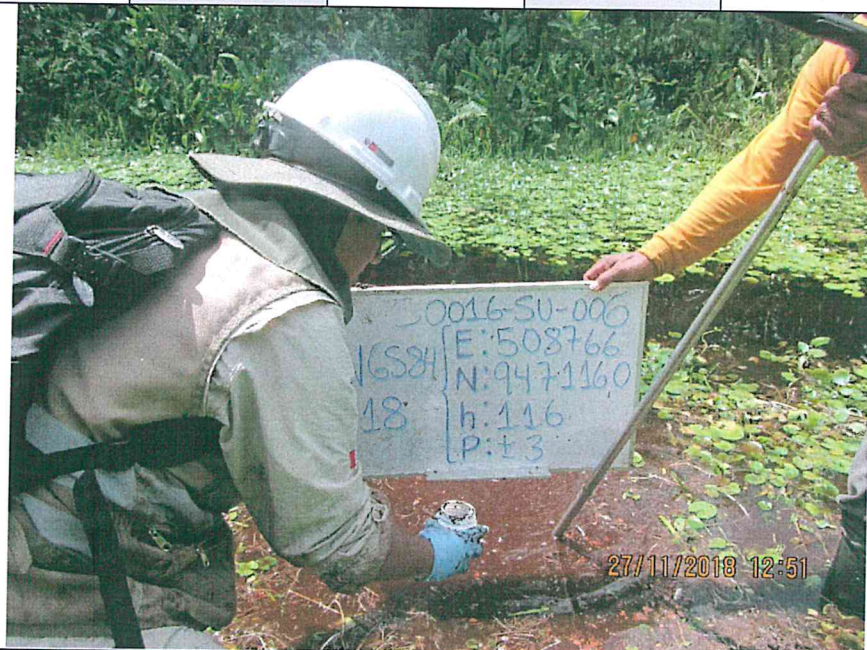
**DESCRIPCIÓN:** Muestra de suelo tomada en el punto S0016-SU-006. Se observa suelo saturado con agua y con abundante presencia de materia orgánica (raíces)

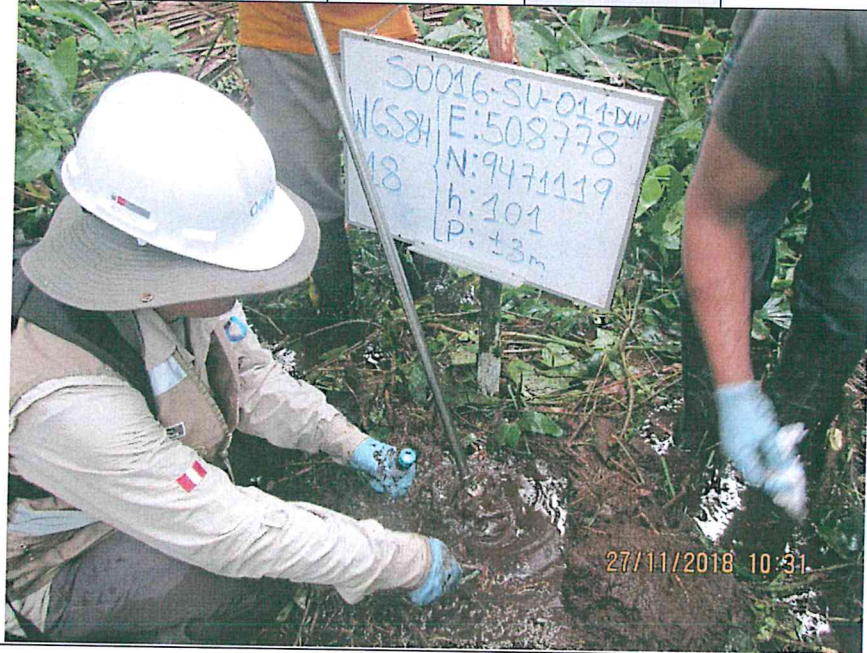
Muestra duplicado S0016-SU-011-DUP tomada en el punto S0016-SU-011. Se observa suelo saturado con abundante presencia de materia orgánica (raíces)

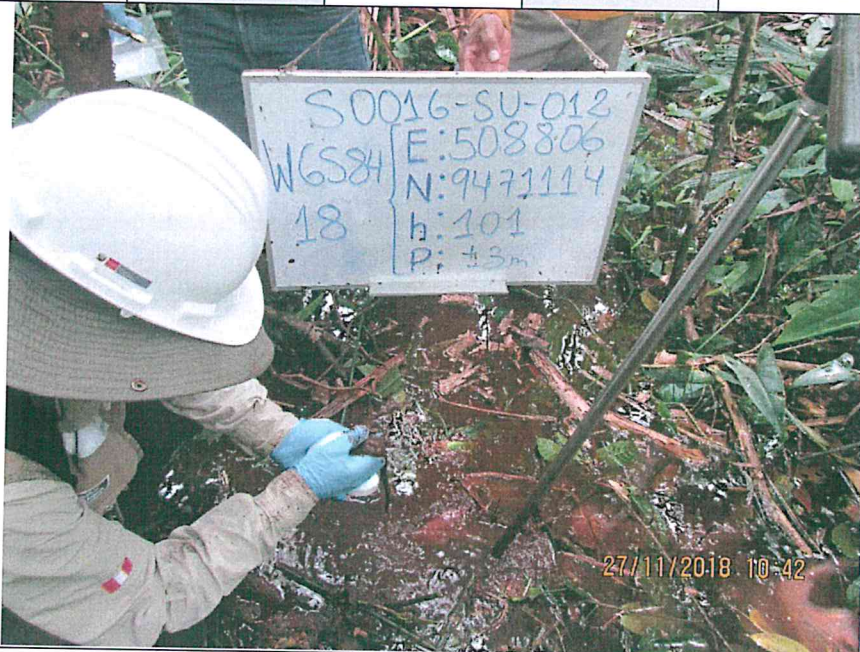
Muestra de suelo tomada en el punto S0016-SU-012. Se observa suelo saturado con agua y con abundante presencia de materia orgánica (raíces)

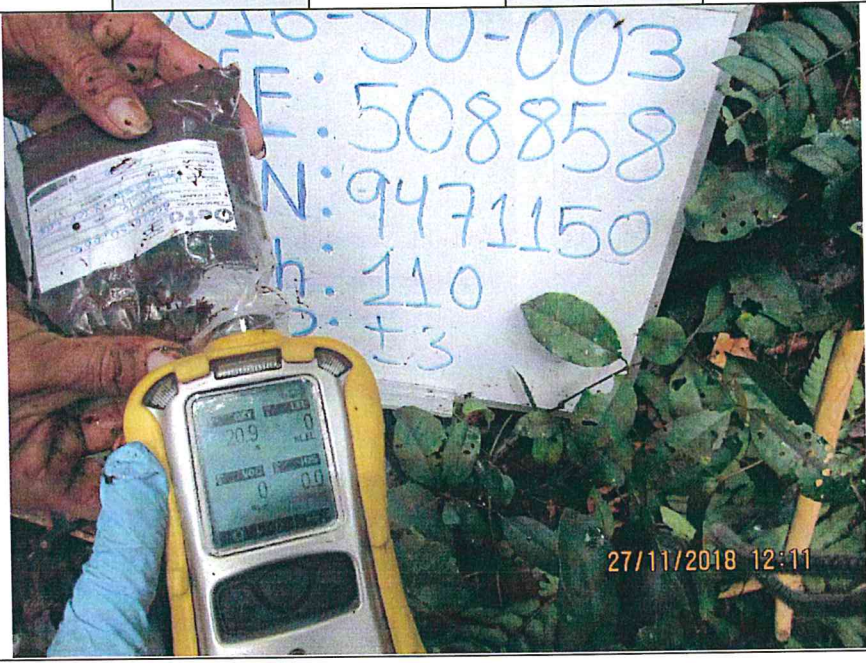
Distrito	Parinari	Provincia	Loreto	Departamento	Loreto
<b>FOTOGRAFÍA N.º 19</b> S0016-SU-003

Fecha: 27/11/2018					
Hora: 12:11					
<b>COORDENADAS</b> UTM -WGS 84 - ZONA 18M					
Este (m): 508858					
Norte (m): 9471150					
Altitud (m s.n.m): 110					
Precisión: ± 3					
<b>DESCRIPCIÓN:</b>	Medición de COVs en la muestra S0016-SU-003

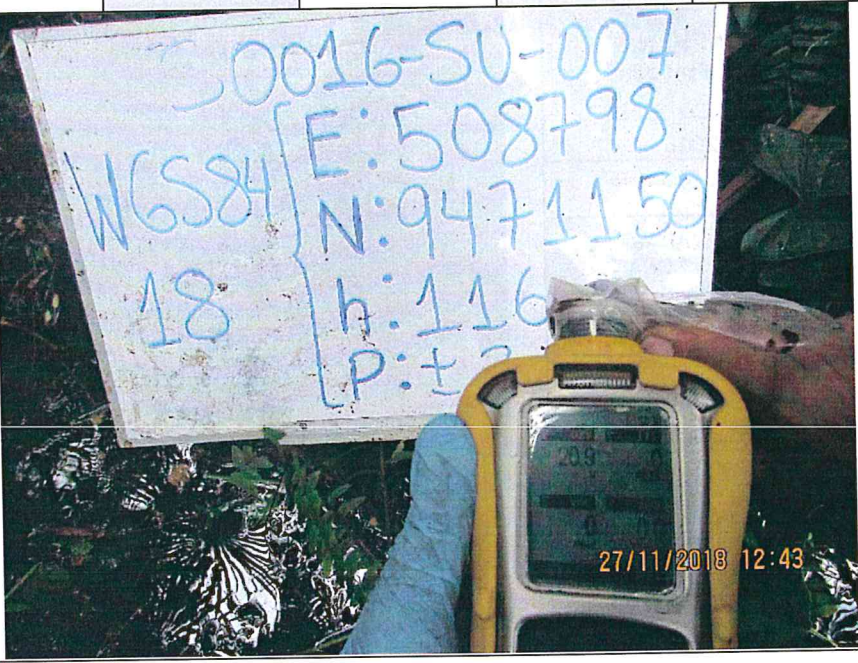
Distrito	Parinari	Provincia	Loreto	Departamento	Loreto
<b>FOTOGRAFÍA N.º 23</b> S0016-SU-007					
Fecha: 27/11/2018					
Hora: 12:43					
COORDENADAS UTM -WGS 84 – ZONA 18M					
Este (m): 508798					
Norte (m): 9471150					
Altitud (m.s.n.m): 116					
Precisión: ± 3

<b>DESCRIPCIÓN:</b> Medición de COVs en la muestra S0016-SU-007

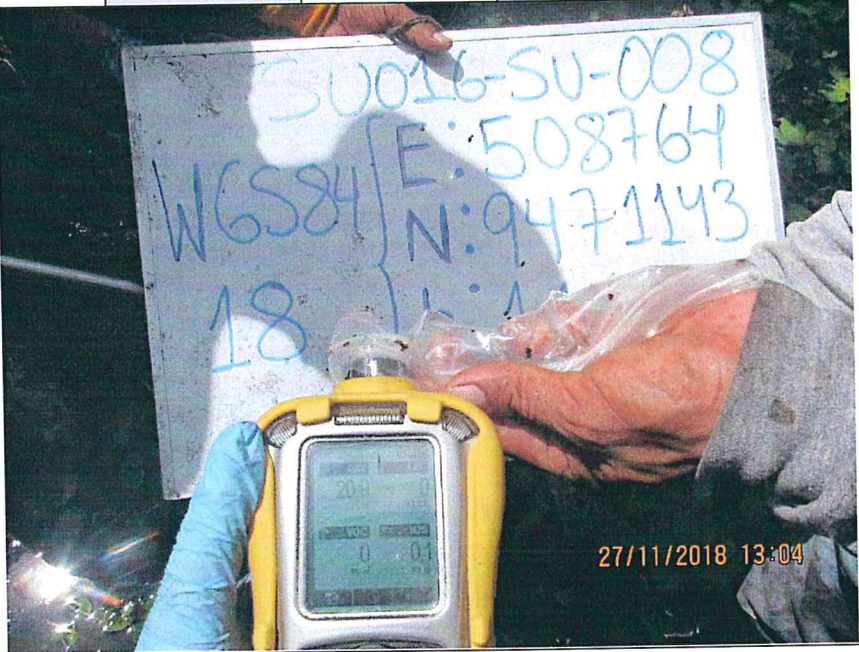
Distrito	Parinari	Provincia	Loreto	Departamento	Loreto
<b>FOTOGRAFÍA N.º 24</b> S0016-SU-008					
Fecha: 27/11/2018					
Hora: 13:04					
COORDENADAS UTM -WGS 84 – ZONA 18M					
Este (m): 508764					
Norte (m): 9471143					
Altitud (m s.n.m): 116					
Precisión: ± 3

<b>DESCRIPCIÓN:</b> Medición de COVs en la muestra S0016-SU-008

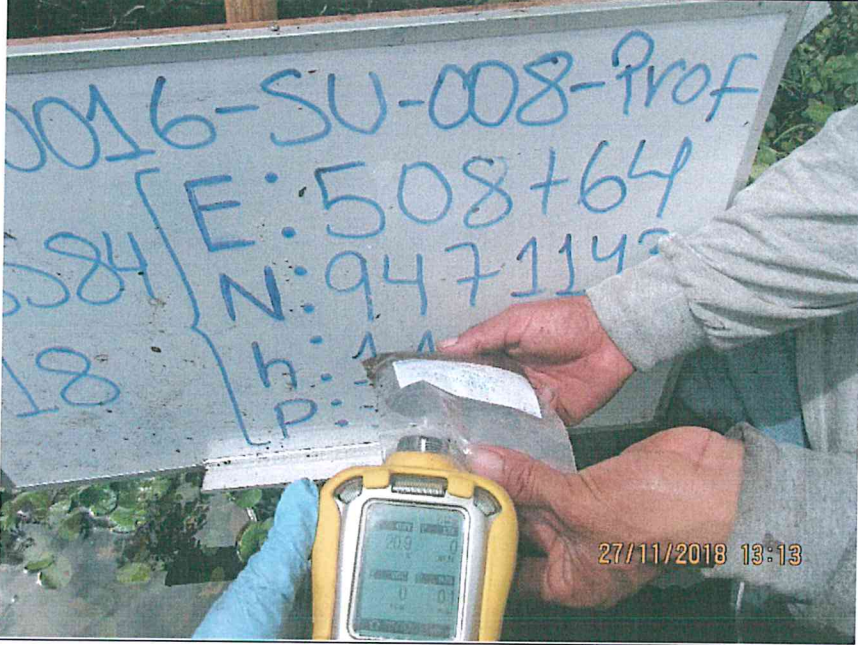
Distrito	Parinari	Provincia	Loreto	Departamento	Loreto
<b>FOTOGRAFÍA N.º 25</b> S0016-SU-008-PROF					
Fecha: 27/11/2018					
Hora: 13:13					
COORDENADAS UTM -WGS 84 - ZONA 18M					
Este (m): 508764					
Norte (m): 9471143					
Altitud (m s.n.m): 116					
Precisión: ± 3

<b>DESCRIPCIÓN:</b> Medición de COVs en la muestra S0016-SU-008-PROF

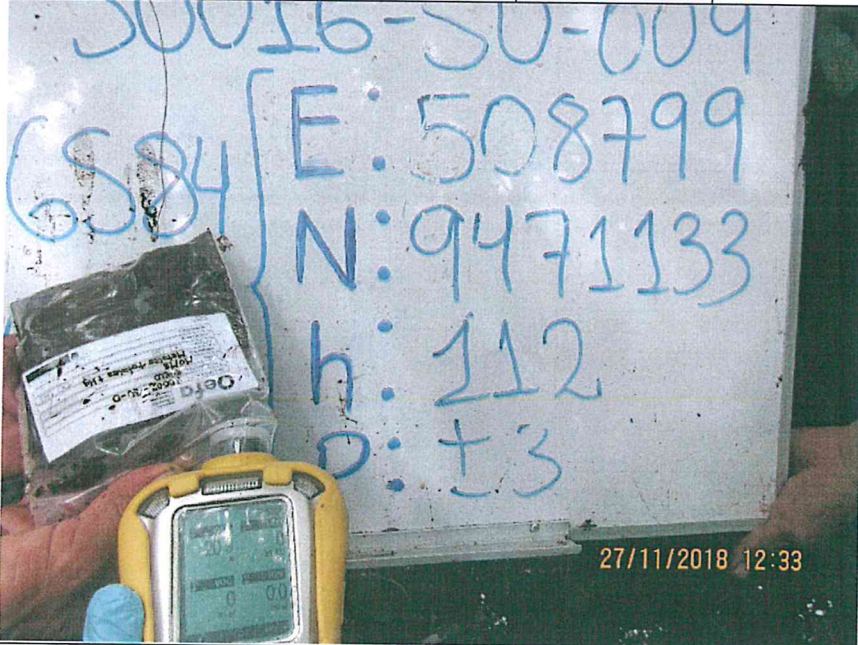
Distrito	Parinari	Provincia	Loreto	Departamento	Loreto
<b>FOTOGRAFÍA N.º 26</b> S0016-SU-009					
Fecha: 27/11/2018					
Hora: 12:31					
COORDENADAS UTM -WGS 84 - ZONA 18M					
Este (m): 508799					
Norte (m): 9471133					
Altitud (m s.n.m): 112					
Precisión: ± 3

<b>DESCRIPCIÓN:</b> Medición de COVs en la muestra S0016-SU-009.

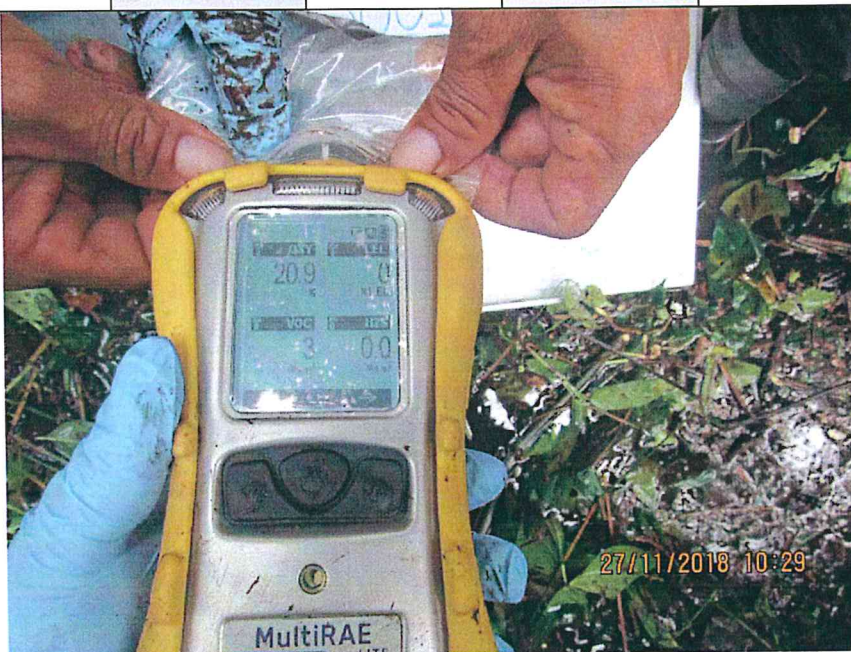
**DESCRIPCIÓN:** Medición de COVs en la muestra S0016-SU-011

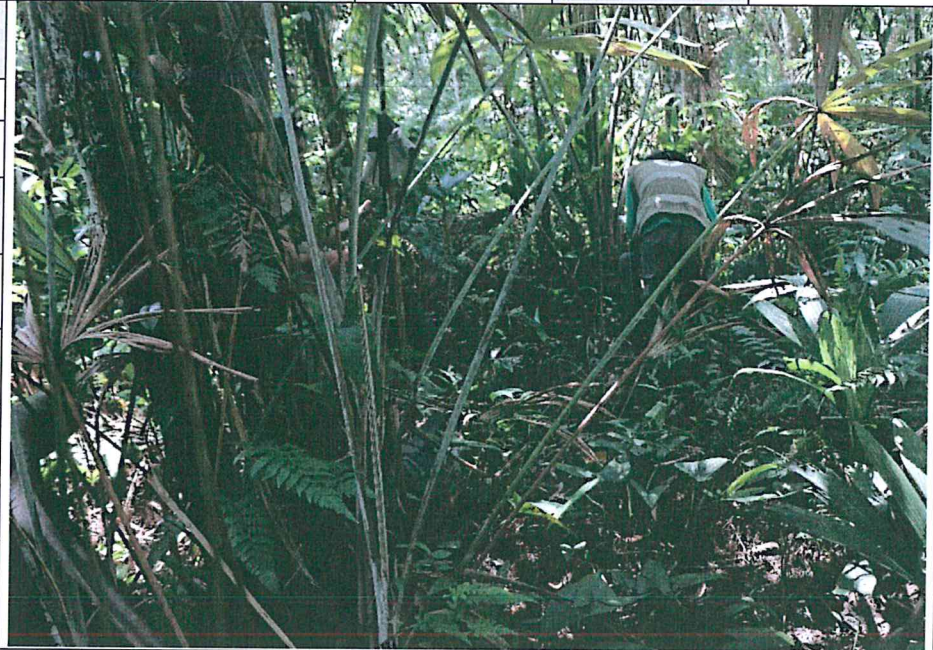
Vegetación típica de bosque de aguajal mixto en el Sitio S0016.

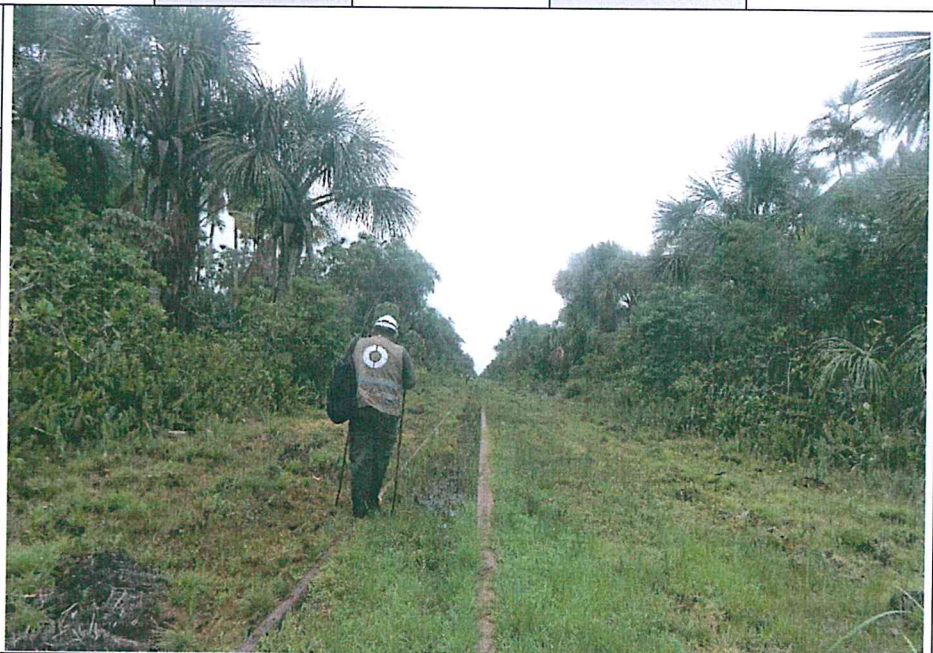
Vista del derecho de vía del oleoducto de 8" en el sitio S0016. Se observa además las palmeras típicas de bosque de aguajal mixto.
