**INFORME N° 1290-2015-OEFA/DE-SDCA-CIPASH**

**Asunto :** Identificación de pasivo ambiental del subsector hidrocarburos con  
código de Ficha OEFA F02933, ubicado en el Lote VII/VI (ex Lote VII),  
en el distrito de La Brea de la provincia Talara del departamento de  
Piura.

**Tipo de informe :** Informe de Pasivo Ambiental.

**Fecha :** Lima, 30 JUN. 2015

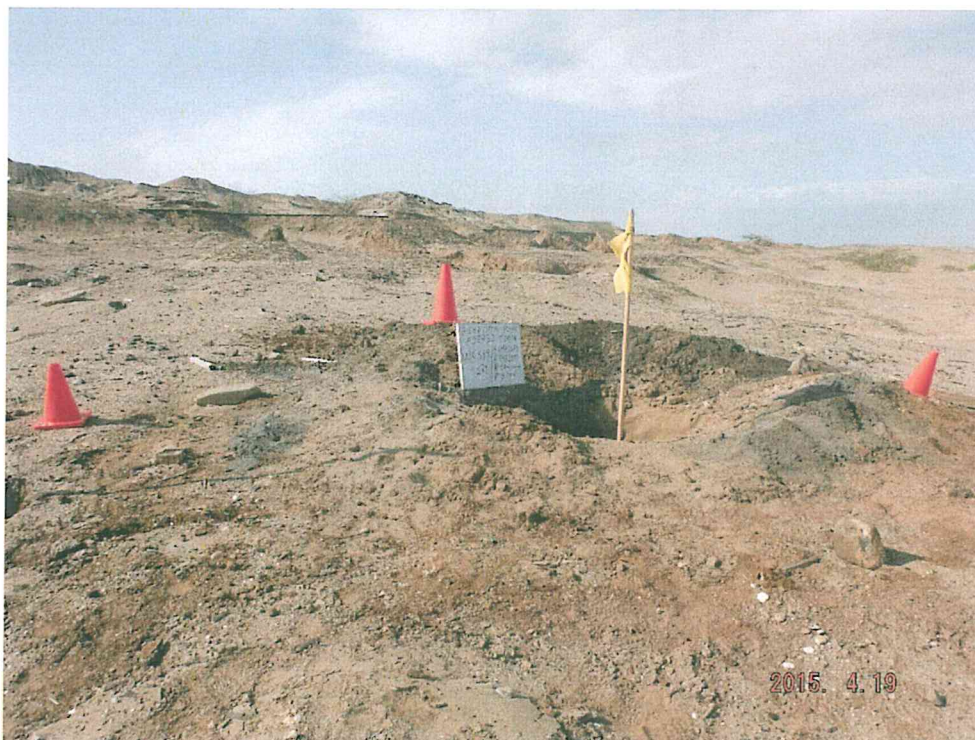
**Fotografía N° 1.** Vista panorámica del entorno donde se localiza el pozo inactivo T1056, el cual se ubicó a una profundidad de 0,5 m bajo el nivel del suelo.

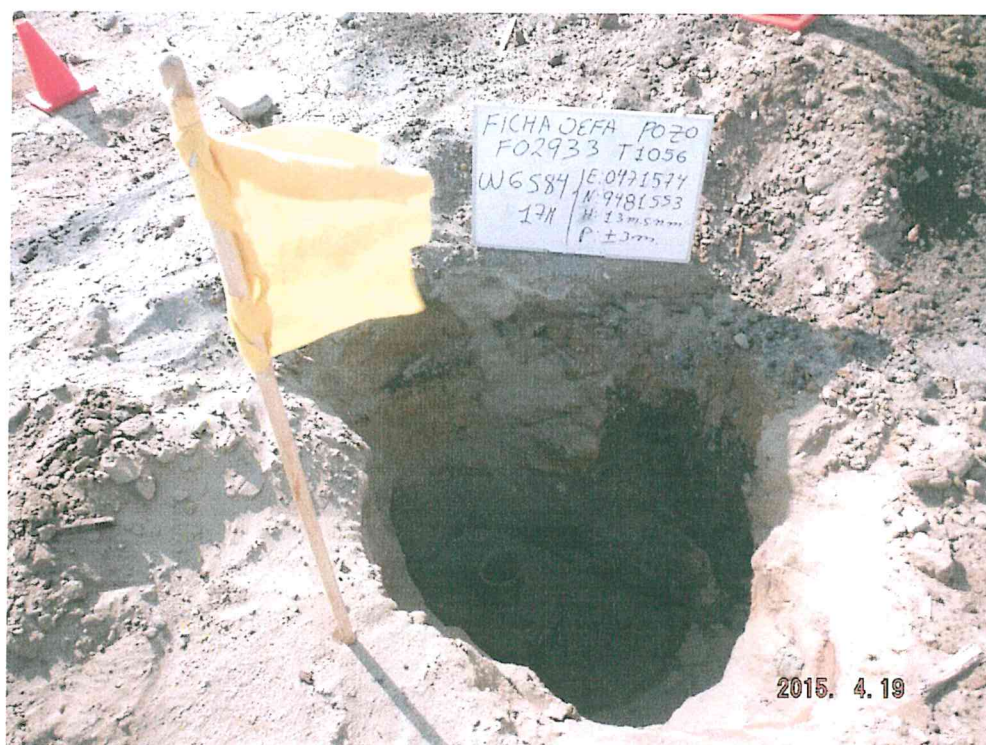
**Fotografía N° 2.** Se aprecia que el pozo T1056 no presenta elementos que garanticen el cierre hermético del pozo, el pozo presenta brida reductora de 5 pulgadas de diámetro.

Pozo T1056 que presenta casing corroído cuenta con una brida reductora de 12 a 5 pulgadas de diámetro, el cual se encuentra abierto al ambiente; sin embargo, no presenta válvula o elementos de cierre que aseguren su hermetismo. Asimismo, se observaron cambios en la coloración del suelo debido a la presencia de hidrocarburos y se percibe el olor característico a hidrocarburos asociados a la presencia de emisiones gaseosas fugitivas que provienen del pozo.

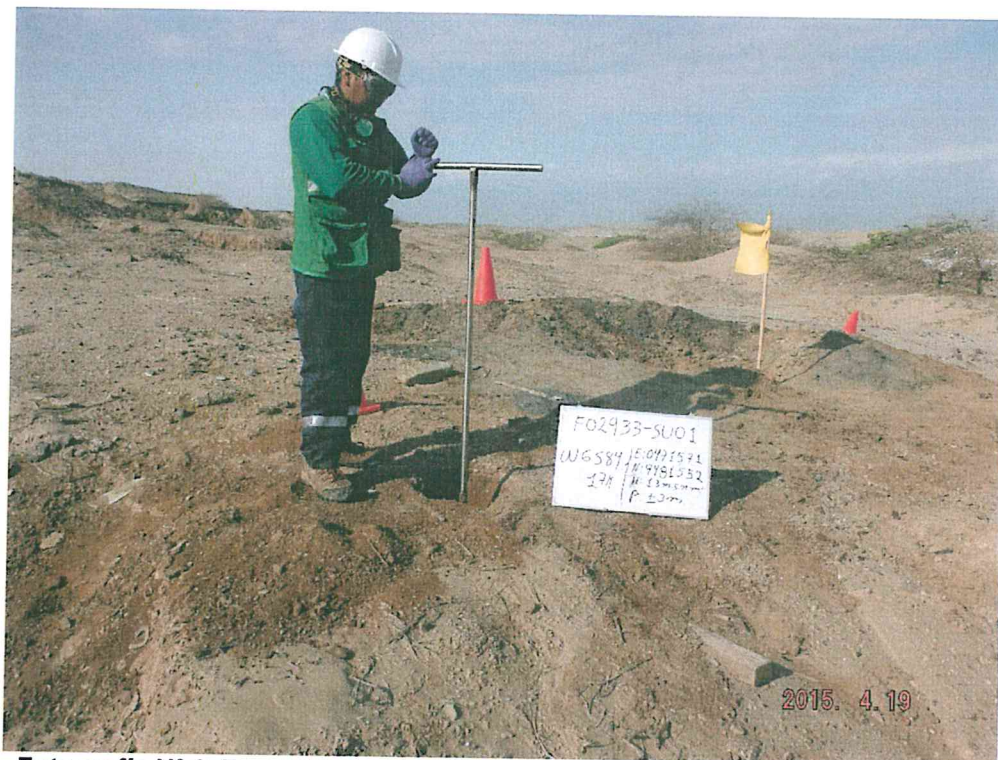
**Fotografía N° 3.** Toma de muestra de suelo en el punto F02933-SU01, ubicado a 3 m con dirección oeste del Pozo T1056.

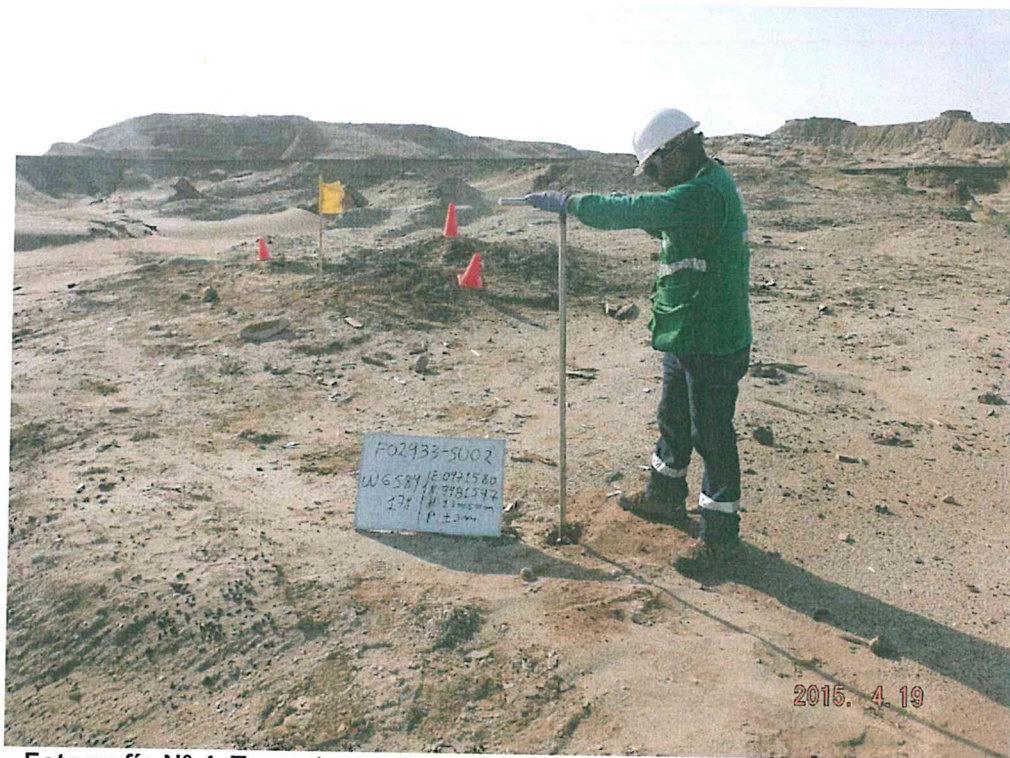
**Fotografía N° 4.** Toma de muestra de suelo en el punto F02933-SU02, ubicado a 6,5 m en dirección sureste del Pozo T1056.

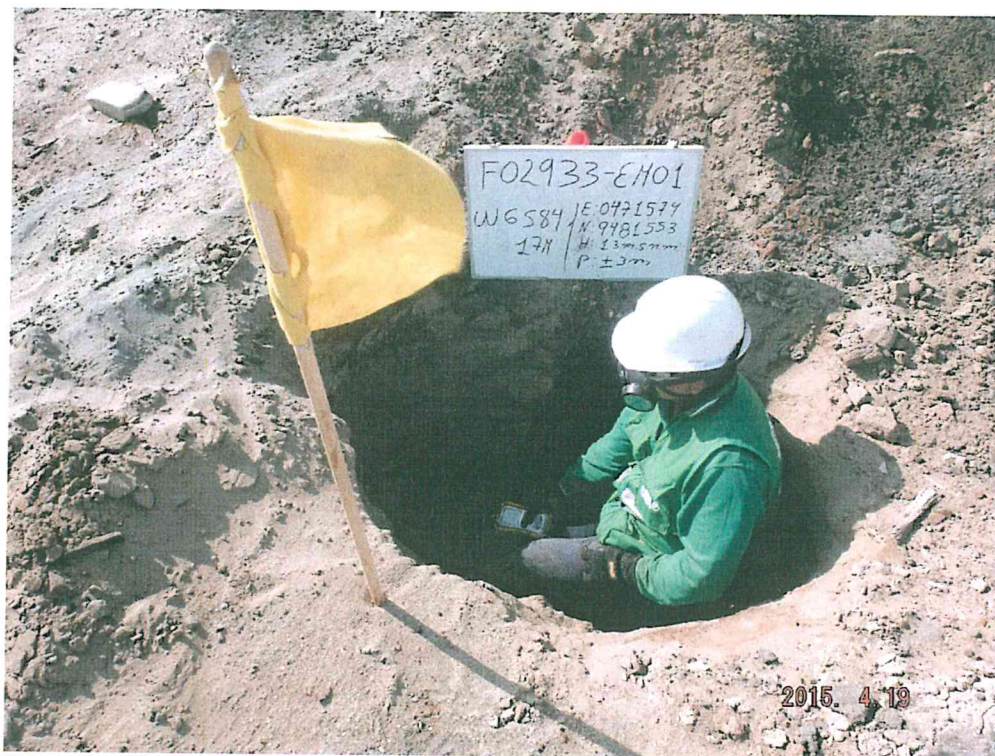
27. Los resultados obtenidos en boca de pozo (F02933-EM01) muestran la presencia de COVs de hasta 140 mg/m<sup>3</sup>, el Límite Inferior de Explosividad (LEL) alcanza valores de hasta 4 % y las concentraciones de H<sub>2</sub>S, no son consideradas relevantes en esta composición de gases.

Fotografía N° 5. Vista de la medición de emisiones con código F02933-EM01, ubicado en boca del pozo T1056.

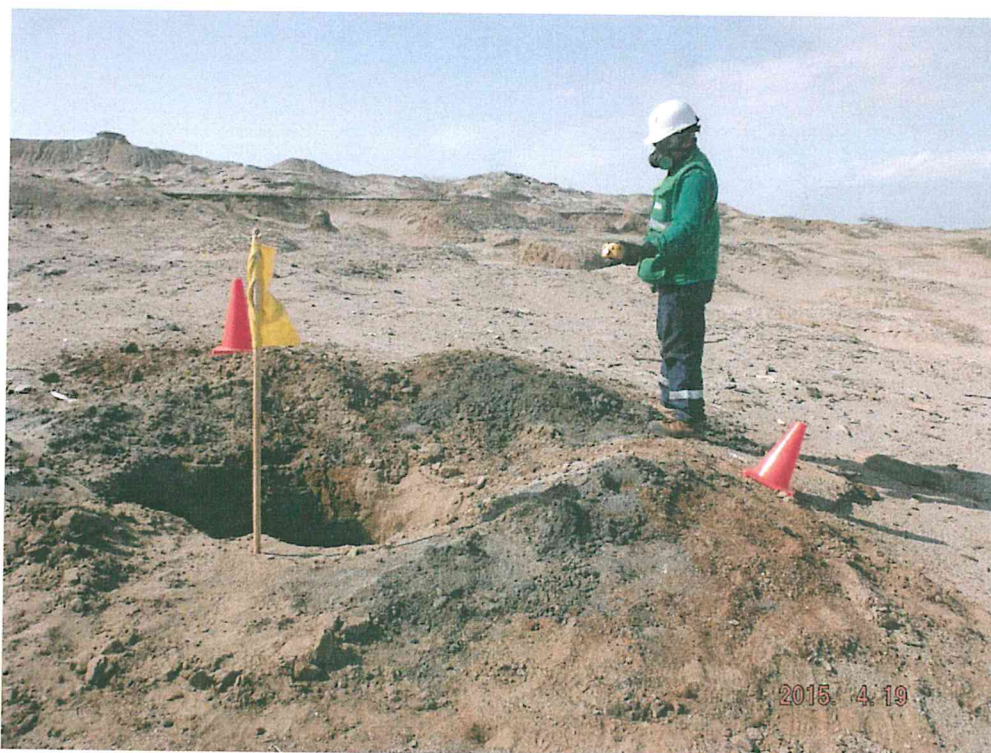
29. Asimismo, los resultados obtenidos en los alrededores a la ubicación del pozo (F02933-VA01) no muestran la presencia de COVs, ni del Límite Inferior de Explosividad (LEL), ni concentraciones de H<sub>2</sub>S, asimismo se tiene que los niveles de oxígeno en esta área fueron los normales (20,9 %), por lo que no existe peligro de inflamabilidad.

Fotografía N° 6. Vista de medición de emisiones con código F02933-VA01, recorrido en el área circundante alrededor del pozo T1056.

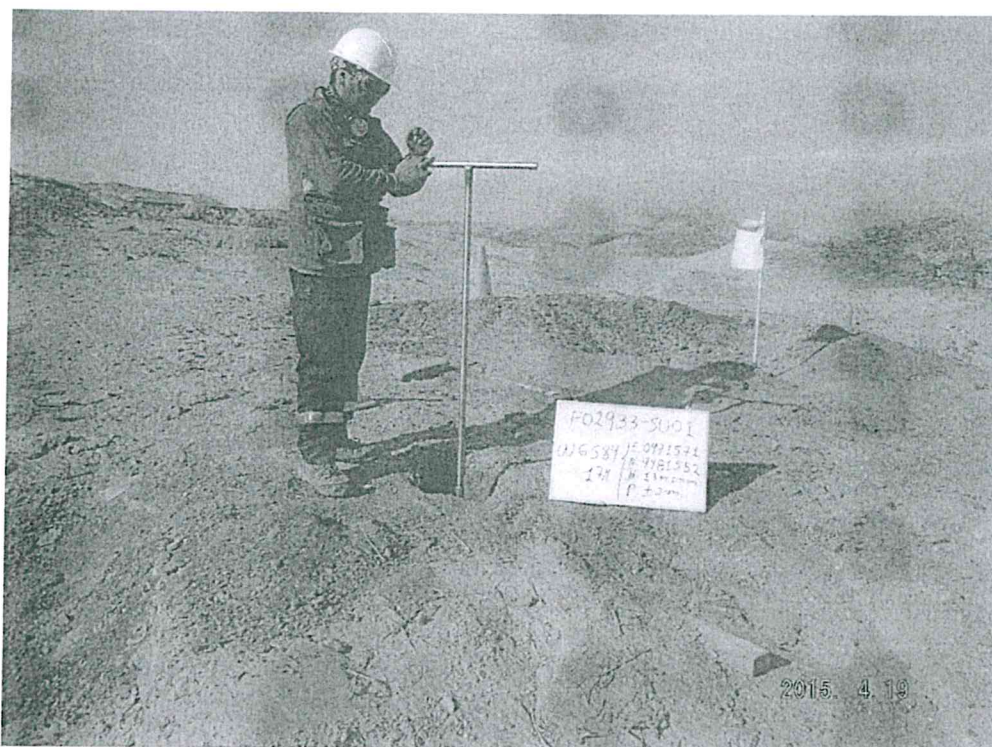
Fotografía N° 1. Toma de muestra de suelo en el punto F02933-SU01, ubicado a 3 m aproximadamente del Pozo T1056.

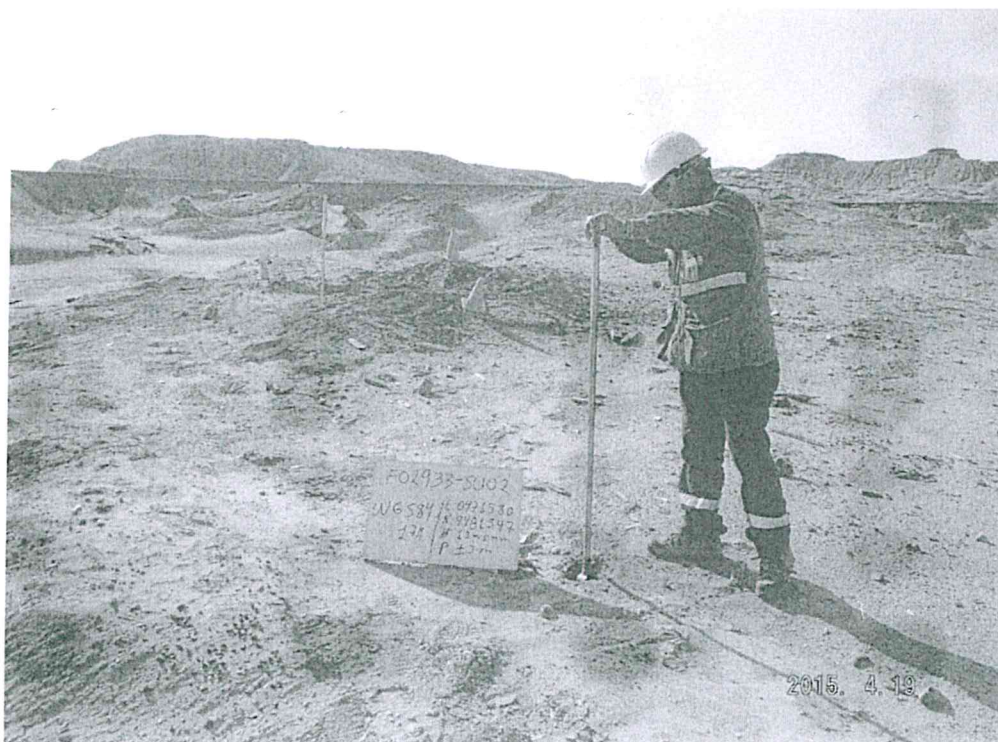
Fotografía N° 2. Toma de muestra de suelo en el punto F02933-SU02, ubicado a 6,5 m aproximadamente del Pozo T1056.

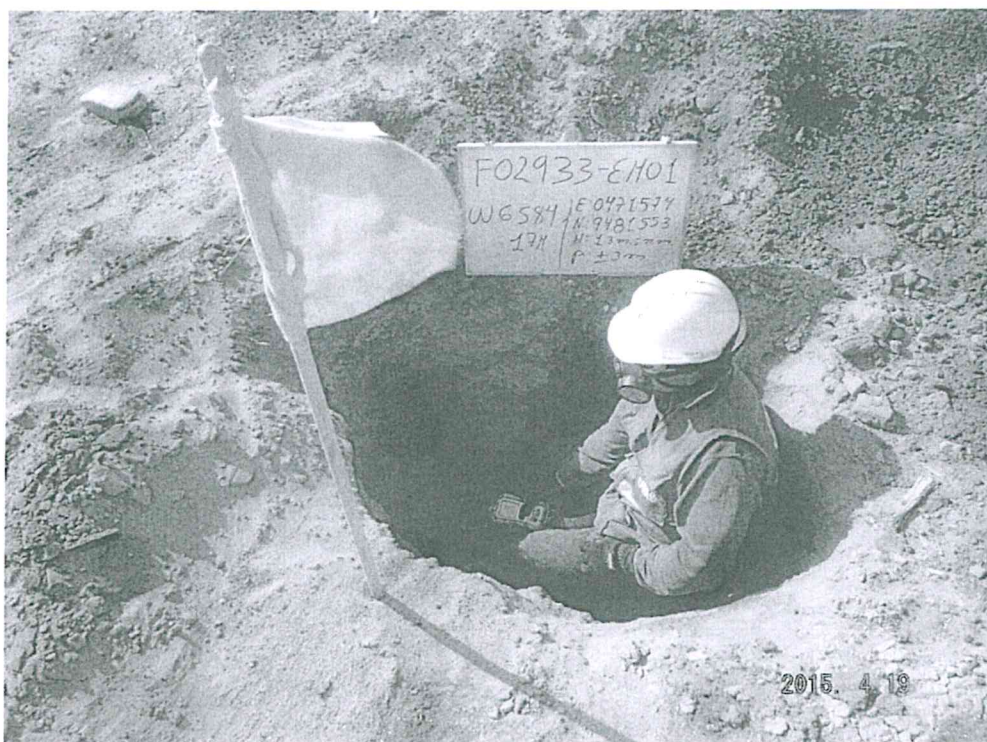
Fotografía N° 1. Medición en el punto F02933-EM01, ubicado en boca del Pozo T1056.

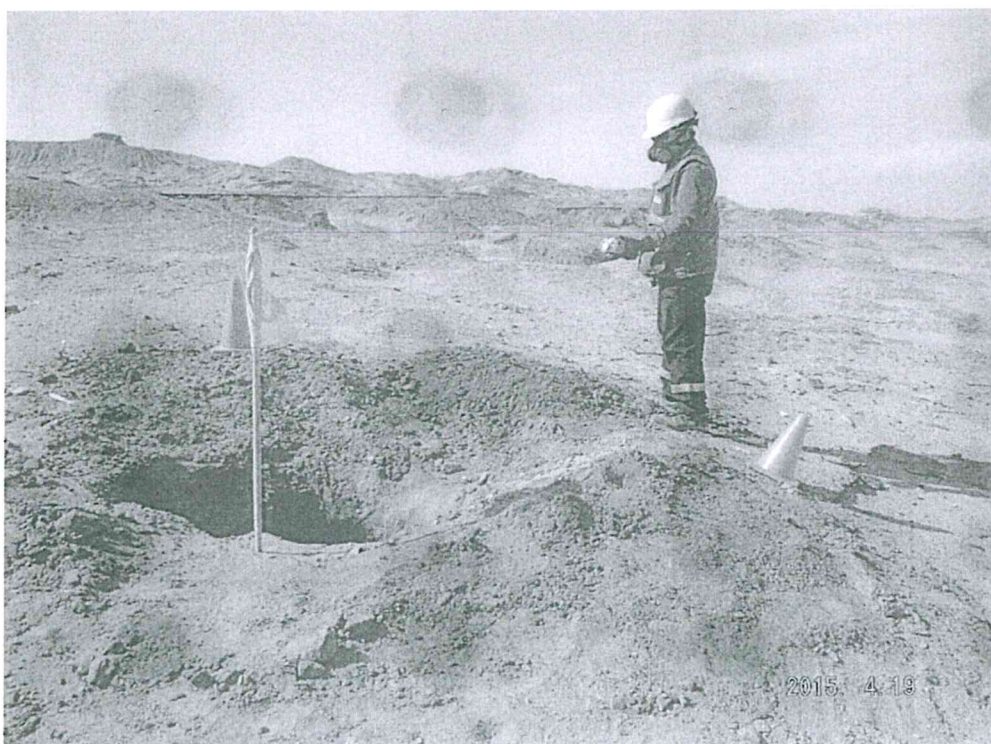
Fotografía N° 2. Mediciones en F02933-VA01, recorrido en el área circundante alrededor del Pozo T1056.

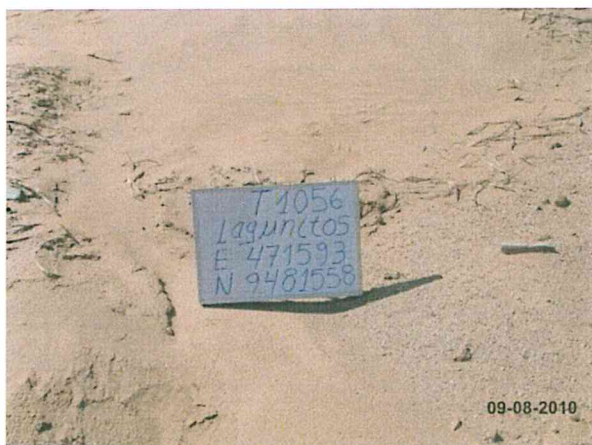
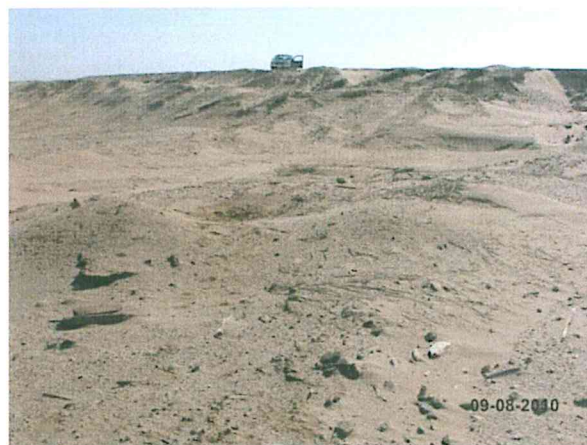
**3. REGISTRO FOTOGRÁFICO**

Inadecuado abandono del pozo
