**INFORME N° 491 - 2015-OEFA/DE-SDCA-CIPASH**

**ASUNTO** : Identificación de pasivo ambiental del subsector hidrocarburos  
con código de Ficha OEFA F00586, ubicado en el Lote VII/VI (ex  
Lote VII), en el distrito La Brea de la provincia Talara del  
departamento de Piura.

### III. IDENTIFICACIÓN DE PASIVO AMBIENTAL DEL SUBSECTOR HIDROCARBUROS CON CÓDIGO DE FICHA OEFA F00586

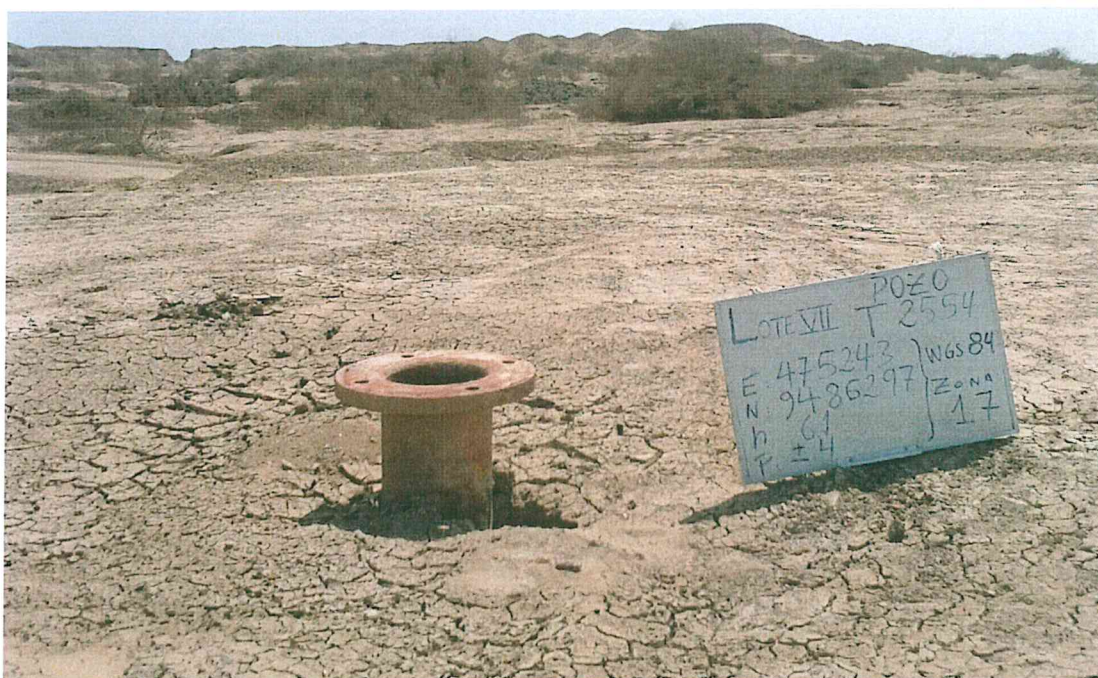
Fotografía N° 1. Pozo con código PERUPETRO T2554 y código Ficha OEFA F00586, se observa el casing expuesto a 0,25 m sobre el nivel de la superficie del suelo, no presenta cabezal o algún elemento de cierre por lo que se encuentra abierto al ambiente.

14. Durante la verificación y evaluación *in situ* realizada por el OEFA el 21 de julio de 2013 y el 7 de julio de 2014, respectivamente, se observó un pozo petrolero corroído e inactivo, considerado en estado de abandono ATA y expuesto a 0,25 m sobre el nivel de la superficie del suelo. Se visualizó el casing del pozo con una extensión de brida sin algún elemento de cierre por lo que se encuentra abierto al ambiente, es así que se percibe olores característicos a hidrocarburos asociados a emisiones gaseosas fugitivas que provenientes del pozo. Además, no se observa hidrocarburos en el suelo del terraplén (ver anexos 1, 2 y 3).

17. En ese sentido, de la revisión documentaria y evaluación *in situ* se tiene que el pozo se encuentra mal abandonado, toda vez que no se encuentra herméticamente cerrado ni en condiciones seguras para el abandono, conforme se establece el Artículo 2° del Decreto Supremo N° 032-2004-EM - Reglamento de las Actividades de Exploración y Explotación de Hidrocarburos<sup>6</sup>. Además, presenta emisiones gaseosas fugitivas proveniente del pozo.

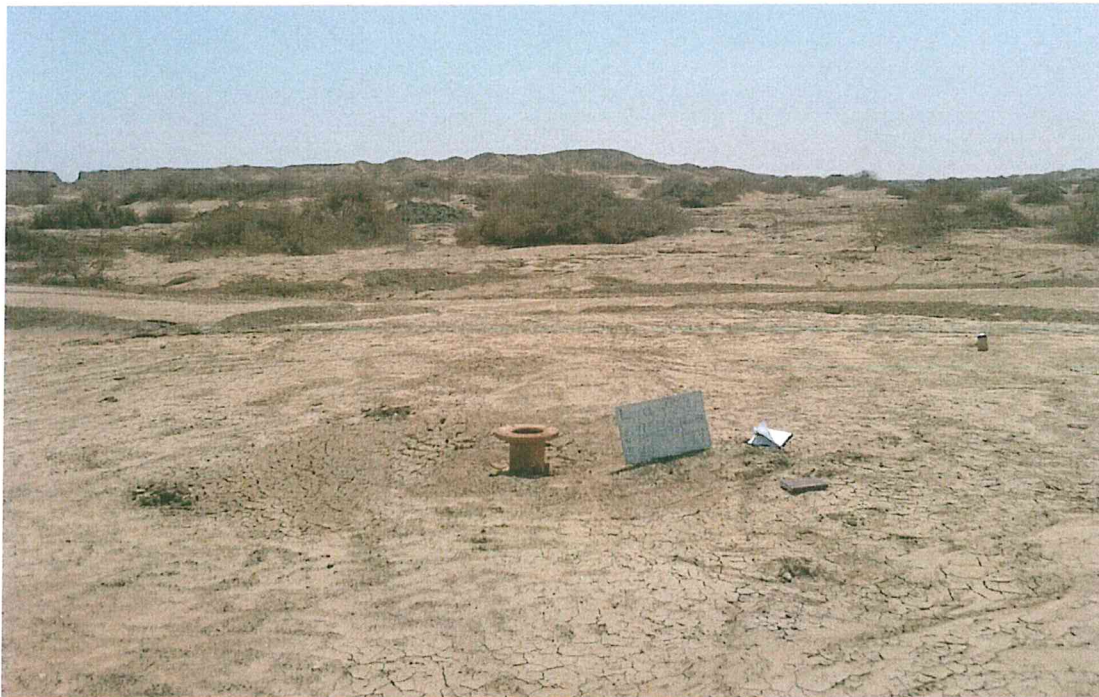
Fotografía N° 2. Vista panorámica del pozo T2554, se observa un terreno rehabilitado tipo terraplén cuyo relieve se caracteriza por planicies, formado por elevaciones y depresiones pequeñas, sin acceso vehicular directo pero se observa un camino demarcado cerca al pozo y con poca vegetación a los alrededores.

13. El área evaluada donde se ubica el pozo presenta un paisaje desértico de escasa vegetación arbustiva en los alrededores del pozo y en el paisaje distante; así como también, áreas sin vegetación. Presenta un terreno rehabilitado tipo terraplén, donde se observa un camino sin asfaltar cercano al pozo (aproximadamente 0,2 m), cuya topografía es por lo general llana, y a medida que se va extendiendo se torna ondulada, formado por elevaciones y depresiones pequeñas de convexidades más amplias. Además, no se observó cuerpos de aguas superficiales en los alrededores ni viviendas en las cercanías, hasta una distancia observable de 200 m aproximadamente; sin embargo, se observa material de cubierta para la rehabilitación del terraplén del pozo (aproximadamente 0,5 m).

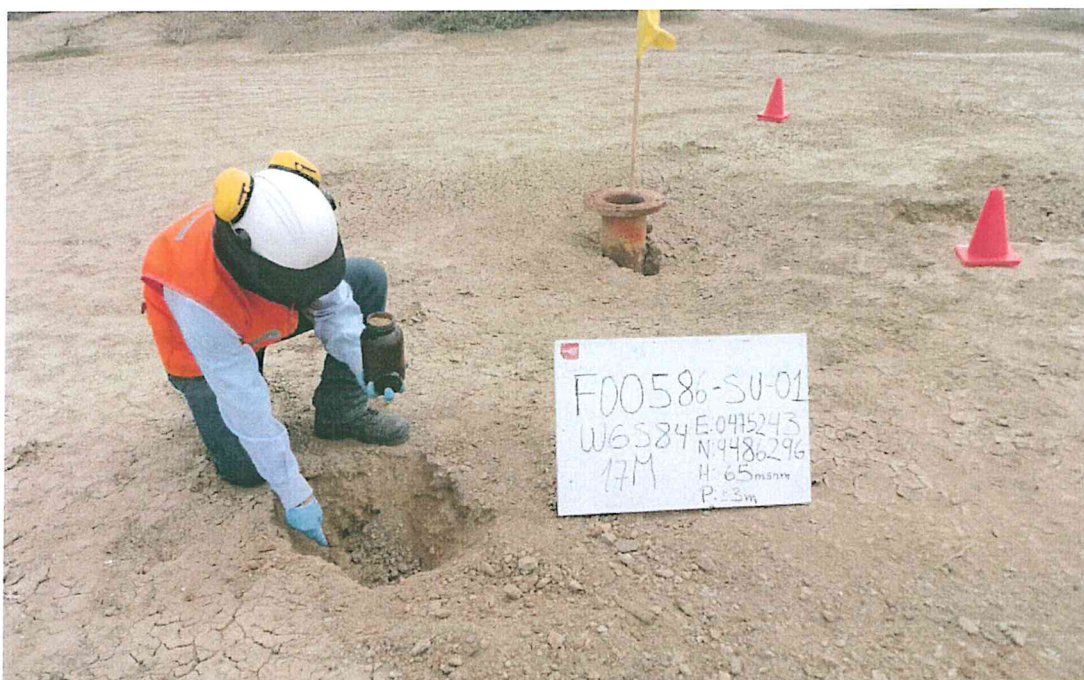
Fotografía N° 3. Toma de muestra de suelo en el punto F00586-SU01, ubicado a 5 m aproximadamente del Pozo T2554.

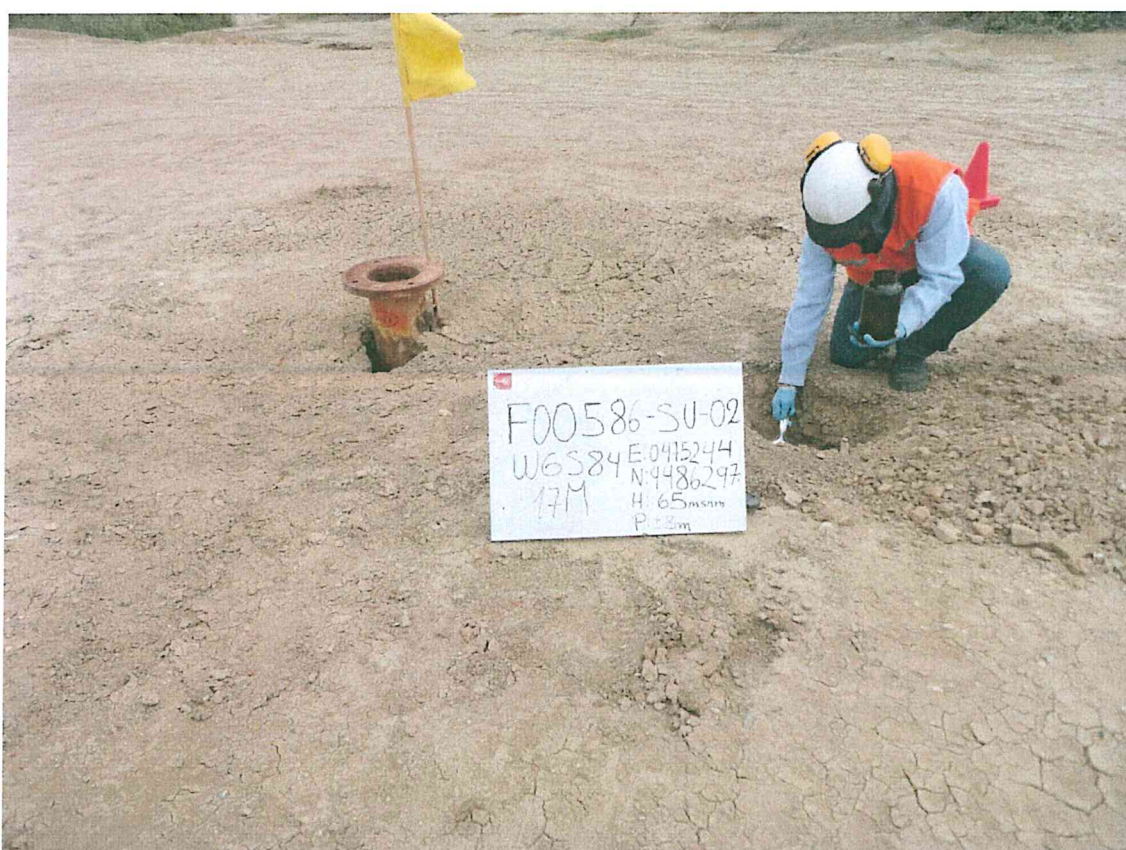
Fotografía N° 4. Toma de muestra de suelo en el punto F00586-SU02, ubicado a 3 m aproximadamente del Pozo T2554.

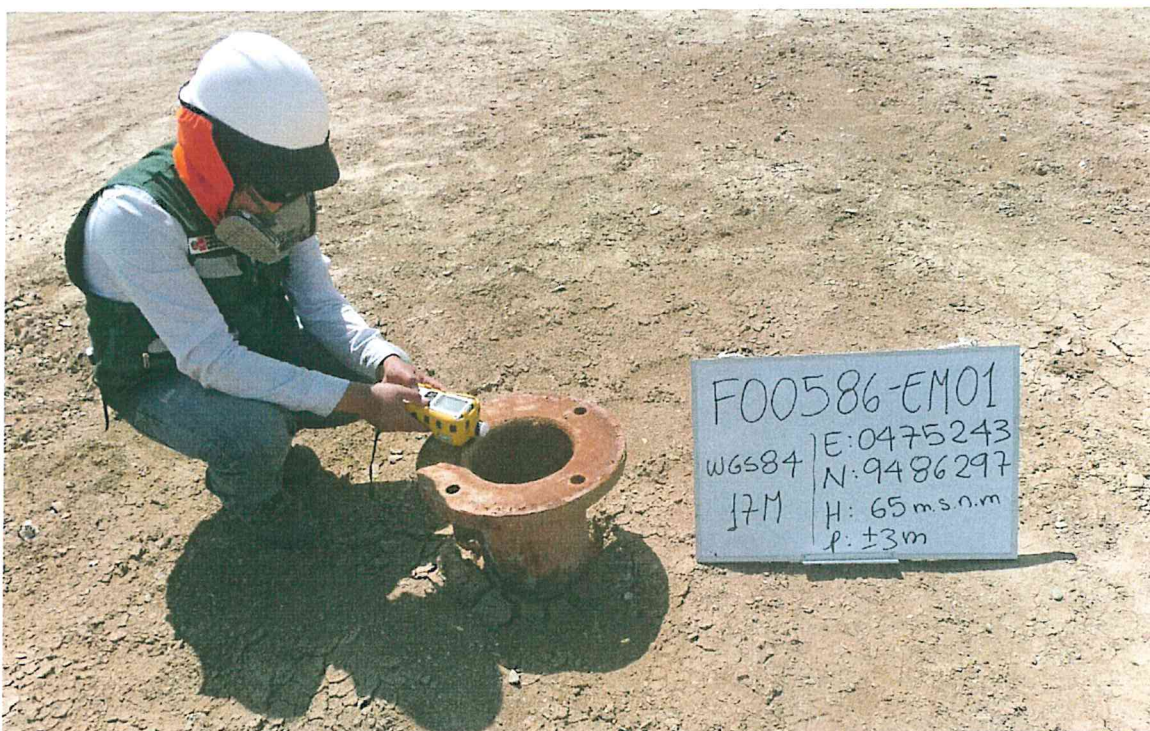
Fotografía N° 5. Medición en el punto F00586-EM01, ubicado en la fuente de emisión en boca del pozo T2554.

27. Los resultados obtenidos en la fuente de emisión (F00586-EM01) muestran la presencia de COVs y que el Límite Inferior de Explosividad (LEL) presenta valores que varían entre 25% y 100%, lo que evidencia que las emisiones gaseosas fugitivas que provienen del pozo están compuestas por una mezcla de gases con características probablemente explosivas, inflamables y corrosivos con comportamiento no constante, lo que evidencia que el pozo no se encuentra herméticamente cerrado. Además, el valor del sulfuro de hidrógeno (H<sub>2</sub>S) no es relevante al no ser cuantificado en el promedio de dicho parámetro.

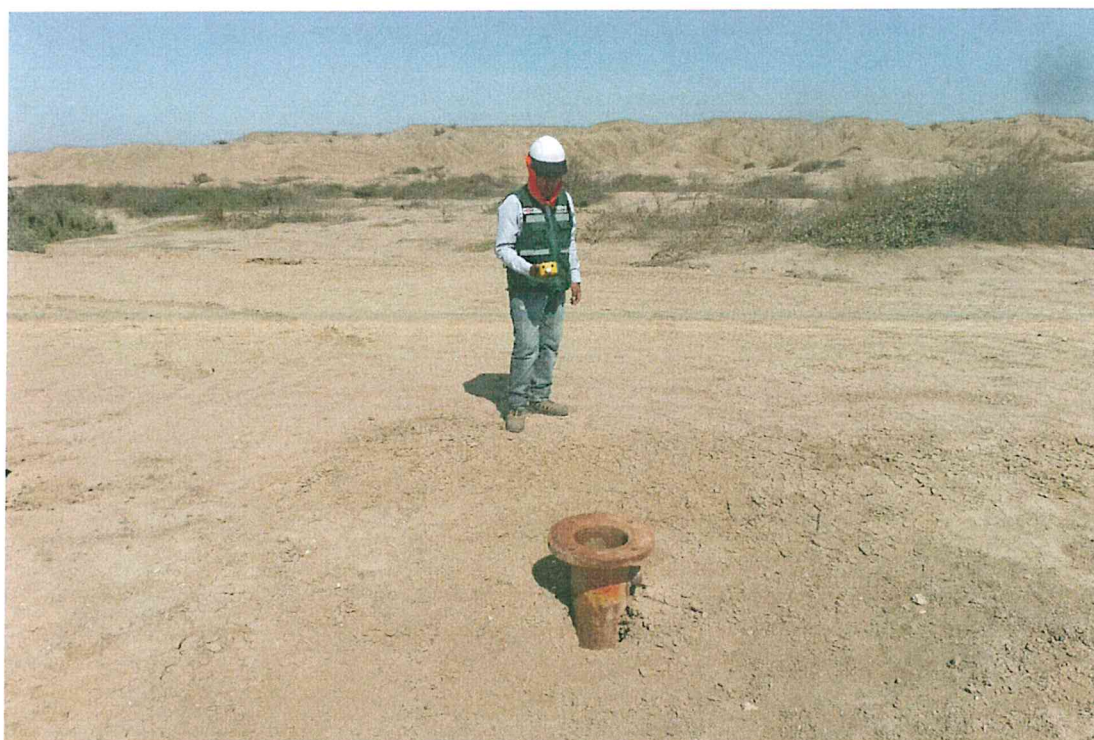
Fotografía N° 6. Mediciones en el punto F00586-VA01, se realizó un recorrido en el área circundante alrededor del pozo T2554, en un radio de 1 m aproximadamente y con una duración de 10 minutos.

28. Los resultados obtenidos en los alrededores a la ubicación del pozo (F00586-VA01) muestran la presencia sólo de COVs; sin embargo, su valor no es significativo en comparación con la medición obtenida en la fuente de emisión (boca de pozo).

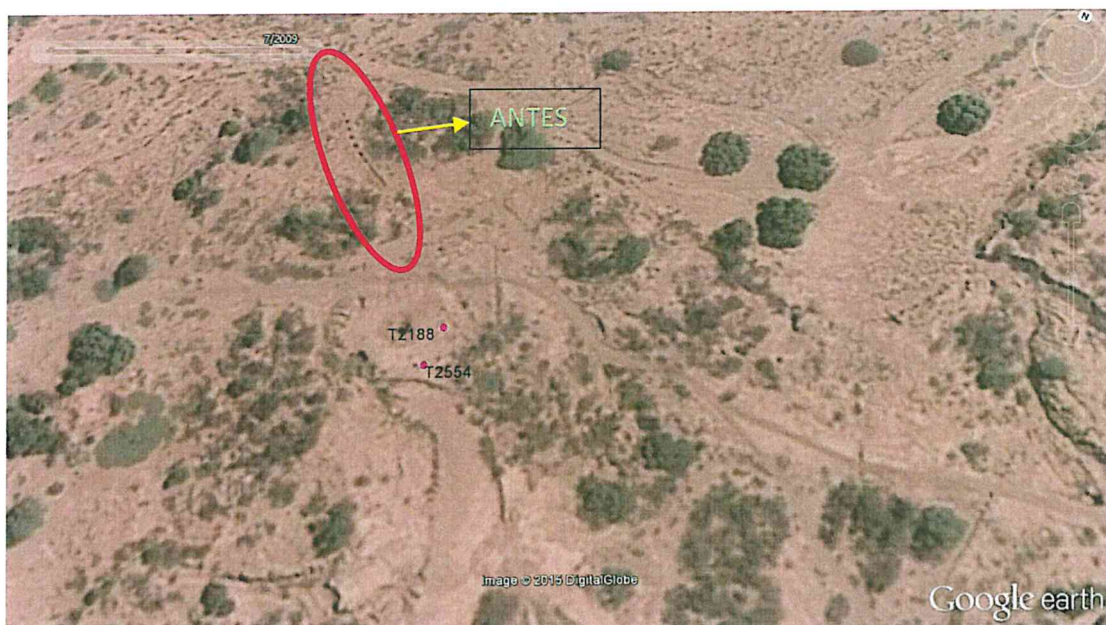
Fotografía N° 7. Imagen tomada de Google earth con fecha julio de 2009, no se observa ningún camino demarcado que pase por el pozo T2554.

16. Cabe señalar que de la revisión de las imágenes históricas encontradas en Google Earth (ver anexo 1: Fotografías N° 7 y 8) se puede afirmar que el área circundante al pozo T2554 ha sido intervenido por la actual empresa operadora del lote, toda vez que se ha encontrado durante la evaluación *in situ* (ver anexo 1: fotografía N° 1 y 2), un terreno rehabilitado tipo terraplén y un camino demarcado que pasa de largo por el pozo T2554. Probablemente ha sido evaluado para una posible rehabilitación; sin embargo, no se encuentra dentro de la lista de pozos activos o en producción proporcionada por PERUPETRO mediante el Oficio N° GGRL-EXPL-GFBD-091-2014 (ver anexo 9).

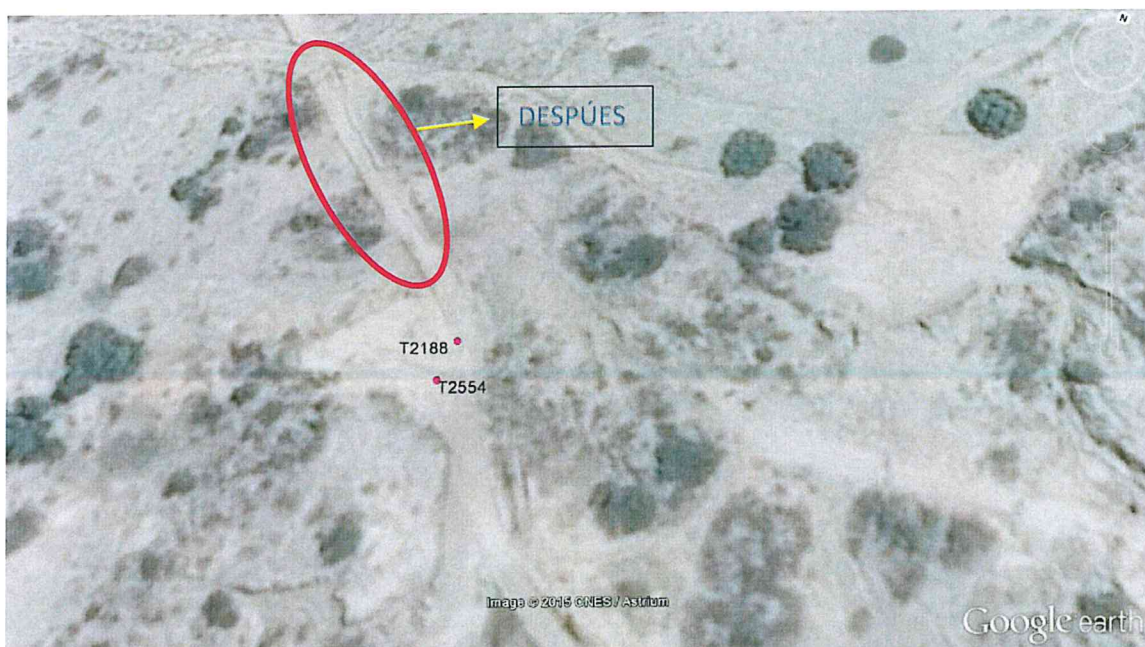
Fotografía N° 8. Imagen tomada de Google earth con fecha diciembre de 2013, se observa un camino demarcado que pasa por el pozo T2554.

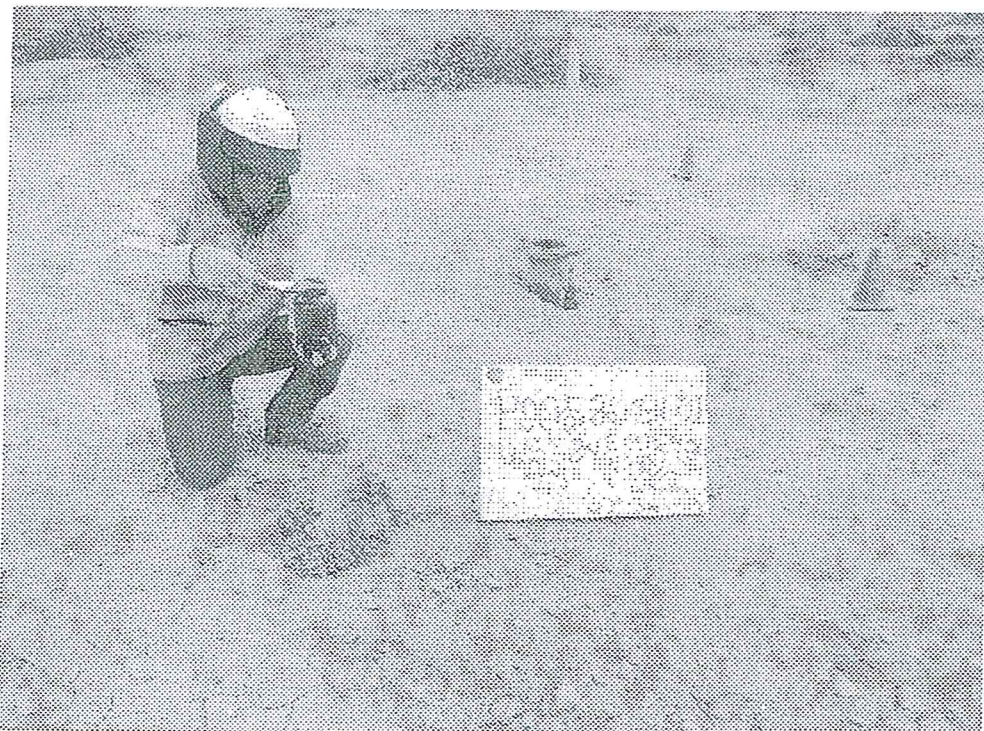
Fotografía N° 1. Toma de muestra de suelo en el punto F00586-SU01, ubicado a 5 m aproximadamente del Pozo T2554.

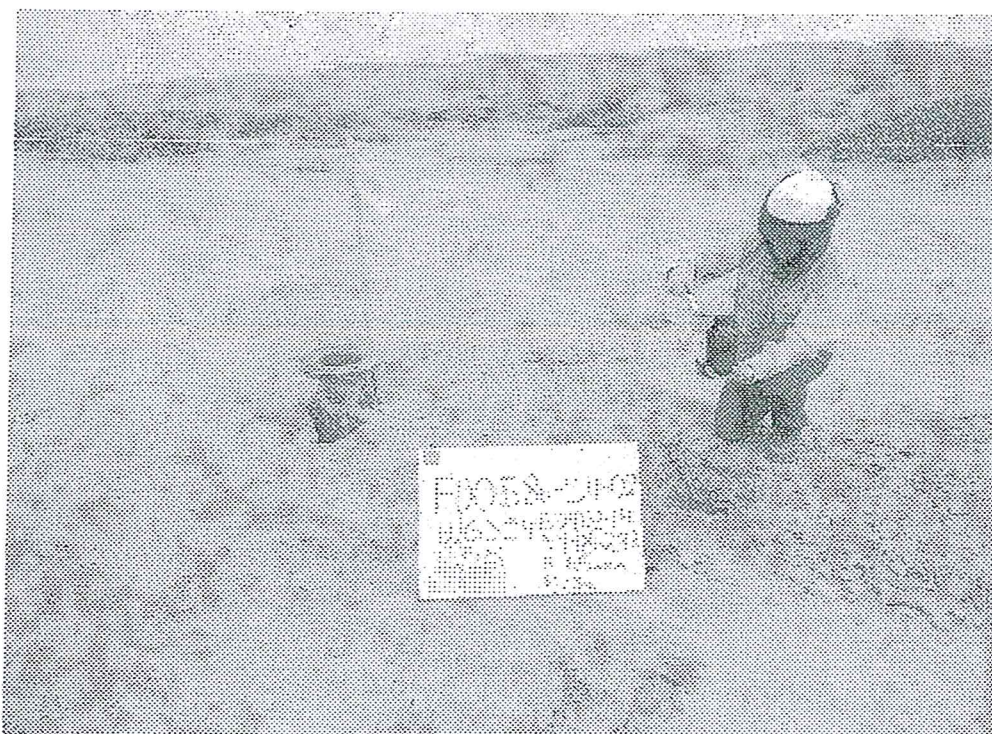
Fotografía N° 2. Toma de muestra de suelo en el punto F00586-SU02, ubicado a 3 m aproximadamente del Pozo T2554.

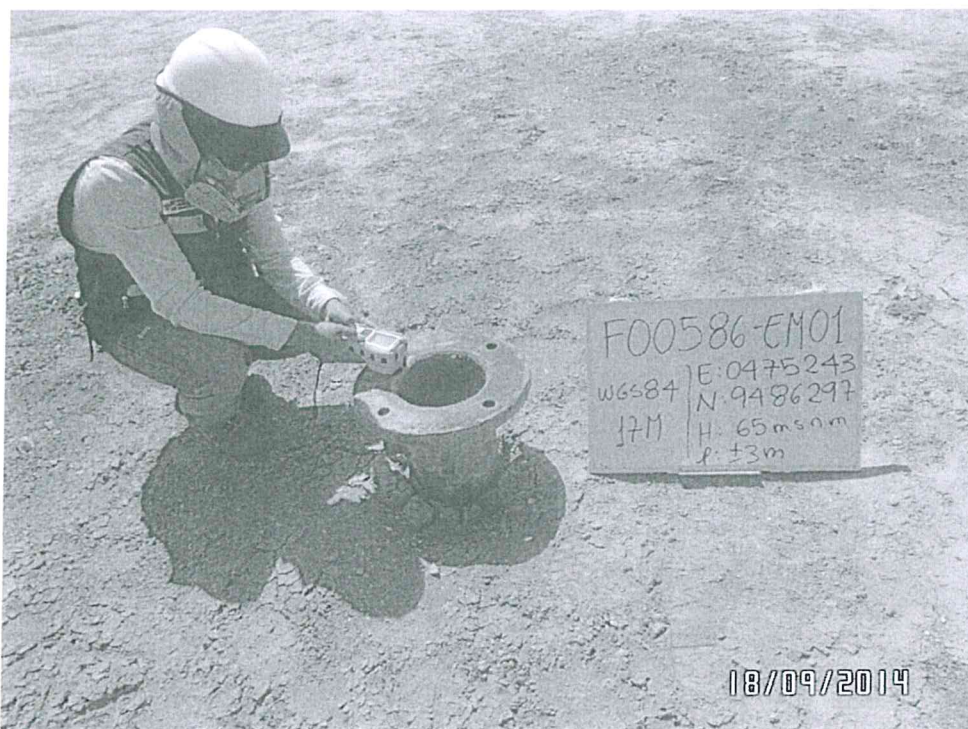
Fotografía N° 1. Medición en el punto F00586-EM01, ubicado en la fuente de emisión en boca del Pozo T2554.

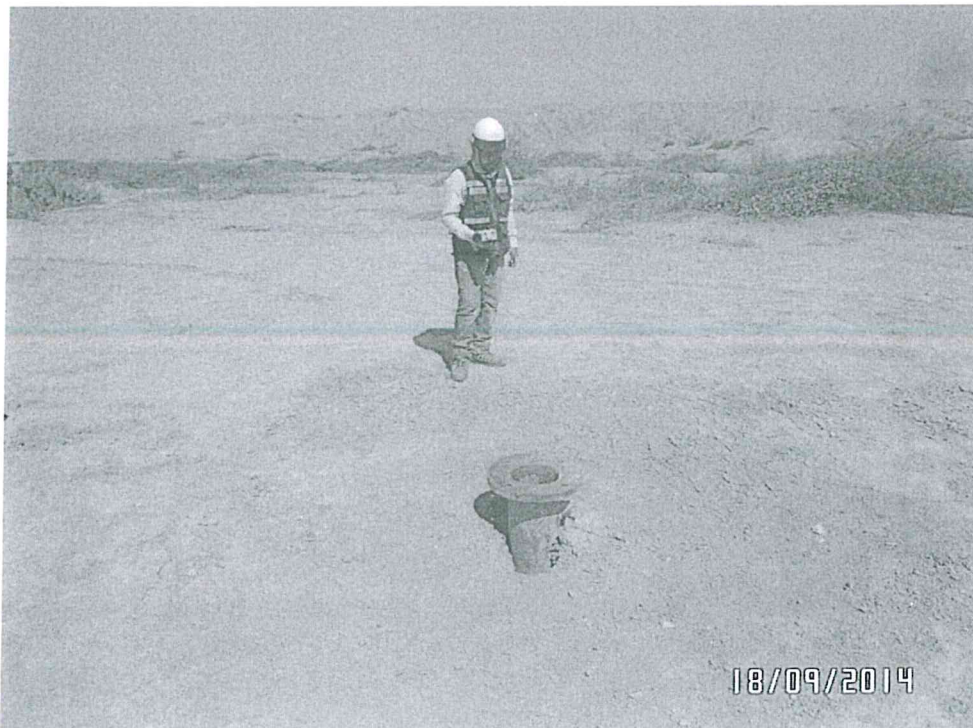
Fotografía N° 2. Mediciones en el F00586-VA01, se realizó en un recorrido en el área circundante alrededor del Pozo en un radio de 1 m, con una duración de 10 minutos.

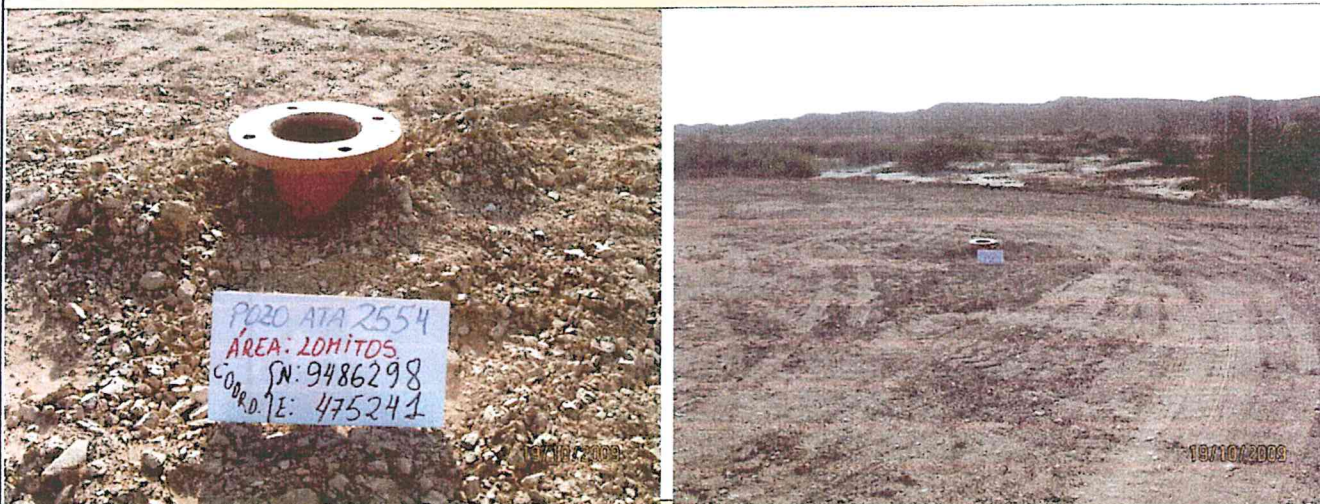
**3. REGISTRO FOTOGRÁFICO**

Pozo ATA, con casing con brida abierta y emana gas; hay presencia de suelo contaminado con hidrocarburo y abandono de residuos contaminados con hidrocarburos. El área de influencia corresponde a la plataforma del pozo L2554 y 100 m<sup>2</sup> de su entorno y las vías de acceso. El lugar está dentro de un bosque seco que tiene como especies vegetales predominantes, en el lugar, al sapote (*Capparis scabrida*), bichayo (*Capparis crotonoides*) y espino (*Acacia sp.*).

El inadecuado abandono del pozo.
