**INFORME N° 569 - 2014-OEFA/DE-SDCA-CIPASH**

ASUNTO : Identificación de pasivo ambiental del subsector hidrocarburos  
con código de Ficha OEFA F01651, ubicado en el Lote VII/VI (ex  
Lote VI), en el distrito de Pariñas de la provincia Talara del  
departamento de Piura.

### III. IDENTIFICACIÓN DE PASIVO AMBIENTAL DEL SUBSECTOR HIDROCARBUROS CON CÓDIGO DE FICHA OEFA F01651

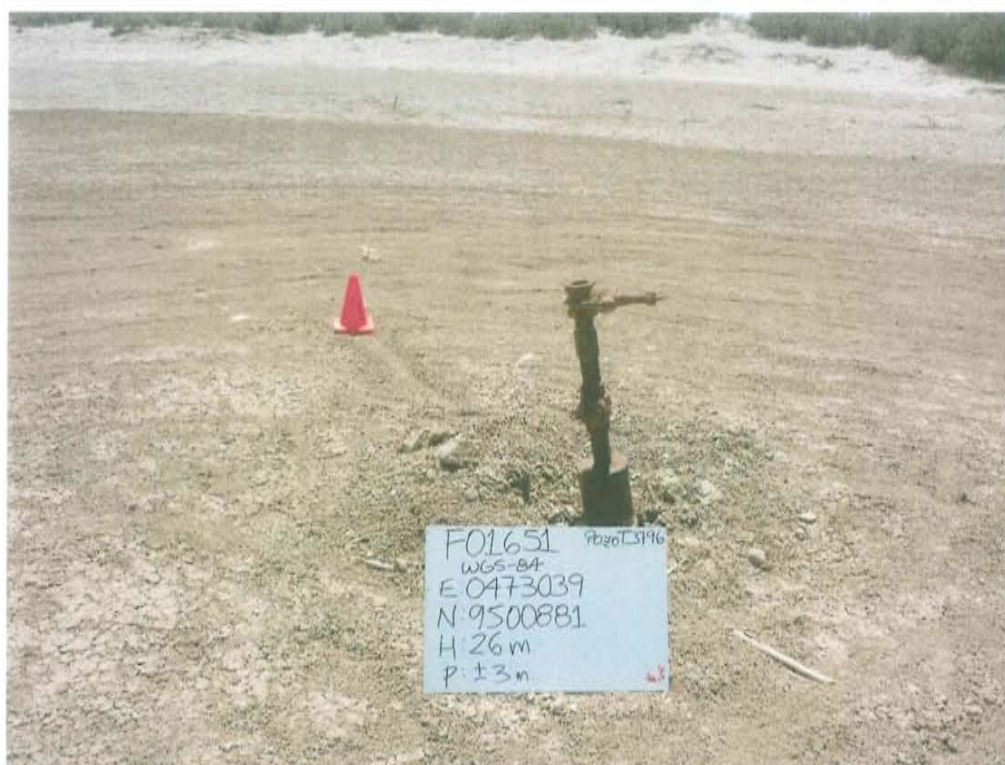
14. Durante la evaluación in situ realizada por el OEFA el 06 de agosto de 2014, se observó un pozo inactivo, ubicado en una plataforma con casing corroído superficial, intermedio y de producción, este último se encontraba expuesto a 0,85 m de altura sobre el nivel del suelo y posee 3,9 plg de diámetro sin brida y con válvula pero que debido a su estado de corrosión no se aseguraría su hermetismo. Además, se observó suelo con presencia de hidrocarburos debajo del material de relleno usado para la plataforma. Existe acceso al pozo vía trocha carrozable que llega a la plataforma del pozo (ver anexos 1, 2 y 3).

Fotografía N° 1. Pozo inactivo de la ficha F01651 que muestra casing de superficie a 0,85 m sobre el nivel del suelo, corroído y con válvula pero que debido a su estado de corrosión no se aseguraría su hermetismo.

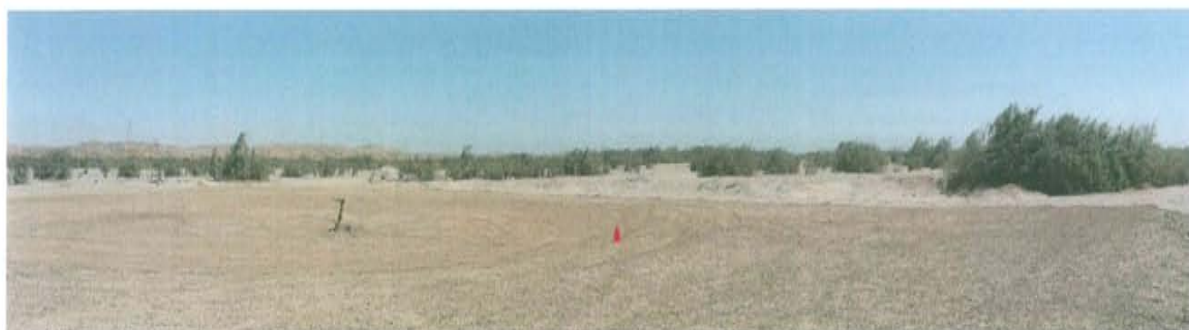
Fotografía N° 2. Vista panorámica del área evaluada de relieve ondulado de suelo arenoso y pedregoso, con presencia de vegetación como pino silvestre y algunas herbáceas en el área evaluada.

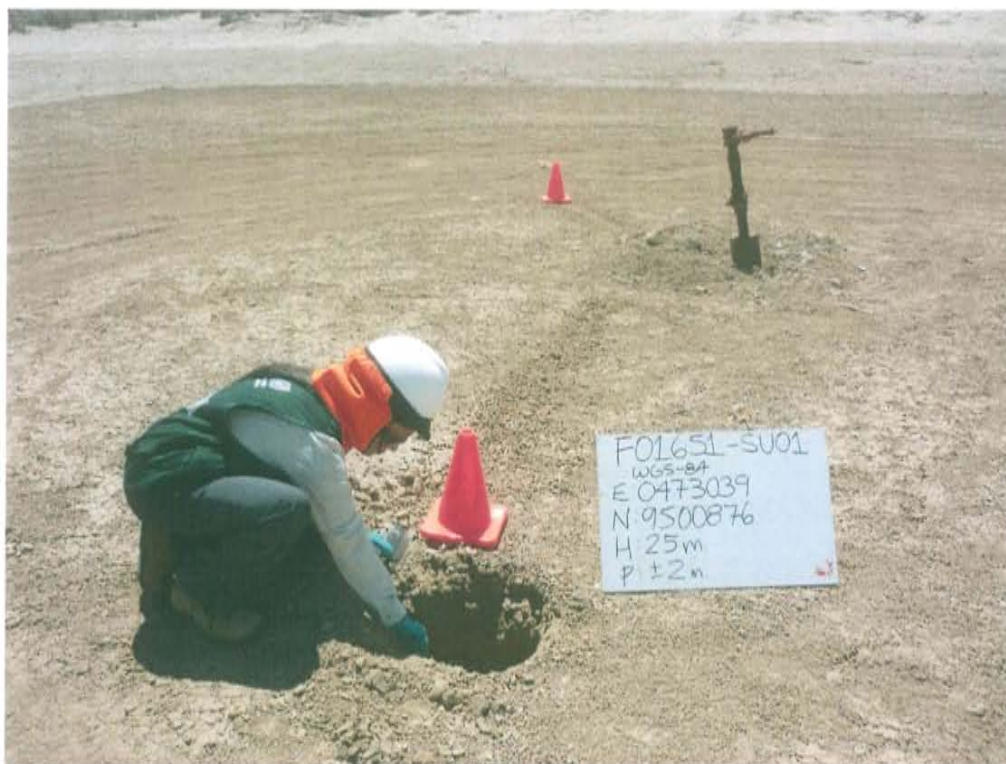
Fotografía N° 3. Toma de la primera muestra de suelo con código F01651-SU01 a 4 m de distancia del pozo y a 0,3 m de profundidad.

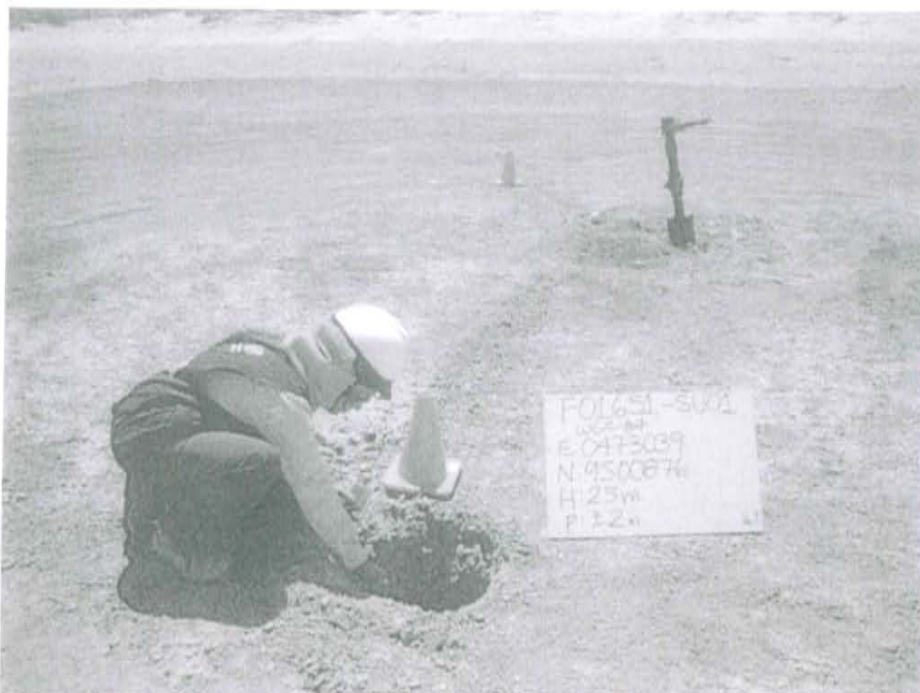
Fotografía N° 1. Toma de muestra de suelo en el punto F01651-SU01, ubicado a 4 m aproximadamente al suroeste del Pozo T3796.

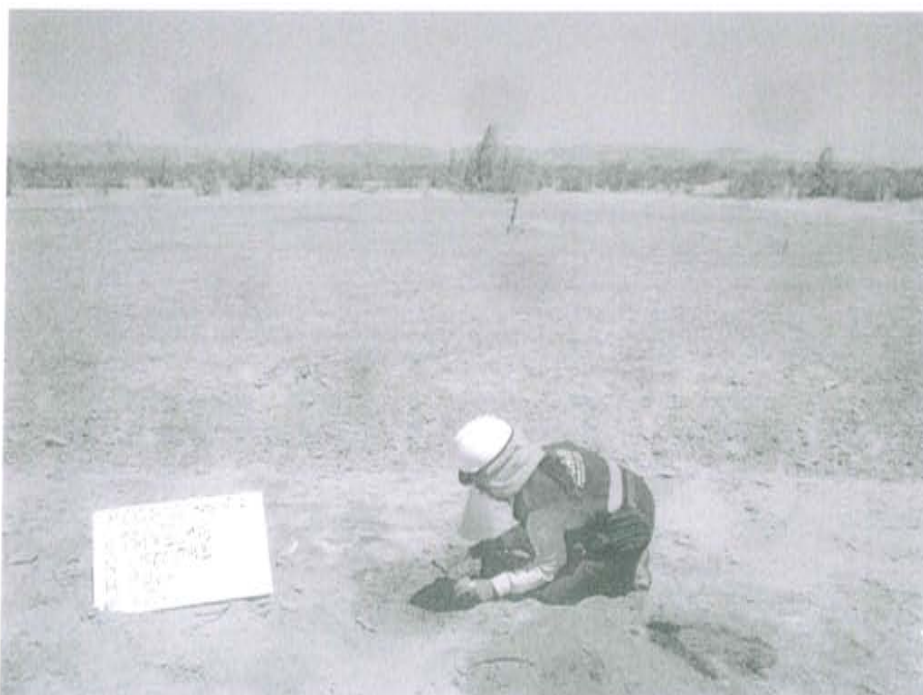
Fotografía N° 2. Toma de muestra de suelo en el punto F01651-SU02, ubicado a 9 m aproximadamente al noreste del Pozo T3796.

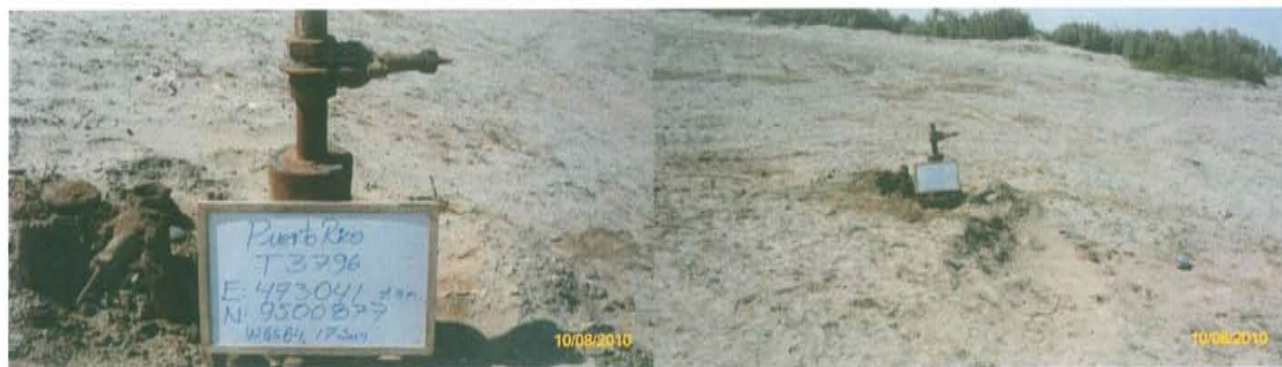
**3. REGISTRO FOTOGRÁFICO**

Se identificó el pozo (ATA). Se ubicó las coordenadas UTM en suelo arenoso. Se puede apreciar casing con sistema de válvulas, alrededor se aprecia suelo impregnado con hidrocarburos, no se percibe venteo o fluido dentro del casing, así como residuos sólidos circundantes al mismo.

Inadecuado abandono del pozo
