**INFORME N° 554 - 2015-OEFA/DE-SDCA-CIPASH**

**ASUNTO** : Identificación de pasivo ambiental del subsector hidrocarburos con  
código de Ficha OEFA F02590, ubicado en el Lote I, en el distrito de  
La Brea, de la provincia Talara del departamento de Piura.

### **III. IDENTIFICACIÓN DE PASIVO AMBIENTAL DEL SUBSECTOR HIDROCARBUROS CON CÓDIGO DE FICHA OEFA F02590**

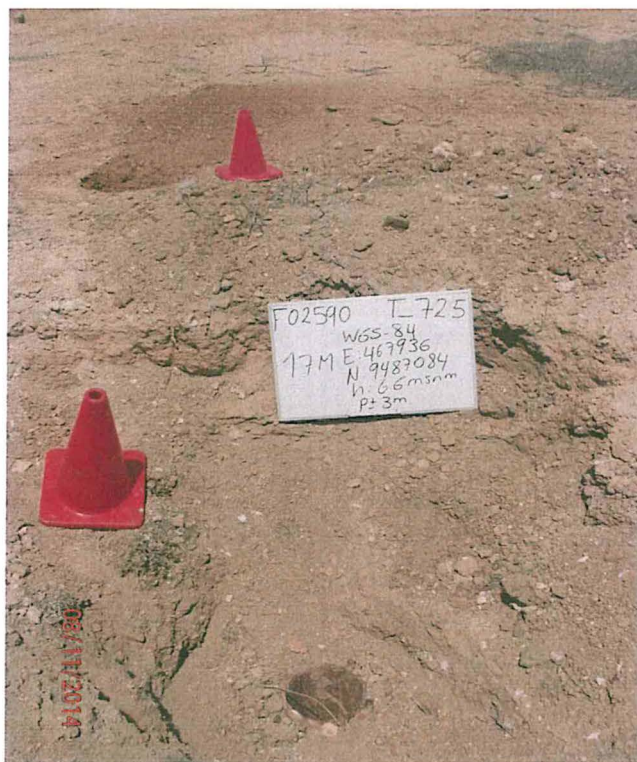
14. Durante la evaluación in situ realizada por el OEFA el 08 de noviembre de 2014, se observó un pozo inactivo sin terraplén habilitado ubicado a 160 m de una trocha carrozable, dicho pozo presentaba el casing cortado de 7 plg de diámetro que se encontraba dentro de una excavación con dimensiones de 1,4 m largo x 1,5 m ancho x 0,91 m de profundidad. Cabe mencionar que el casing se encontraba abierto y expuesto

al ambiente. Sin embargo, no se observó afloramiento de fluido, ni emisiones de gases fugitivas provenientes del pozo (ver anexos 1, 2 y 3).

Fotografía N° 1. Pozo inactivo con el casing corroído, se encuentra abierto al ambiente.

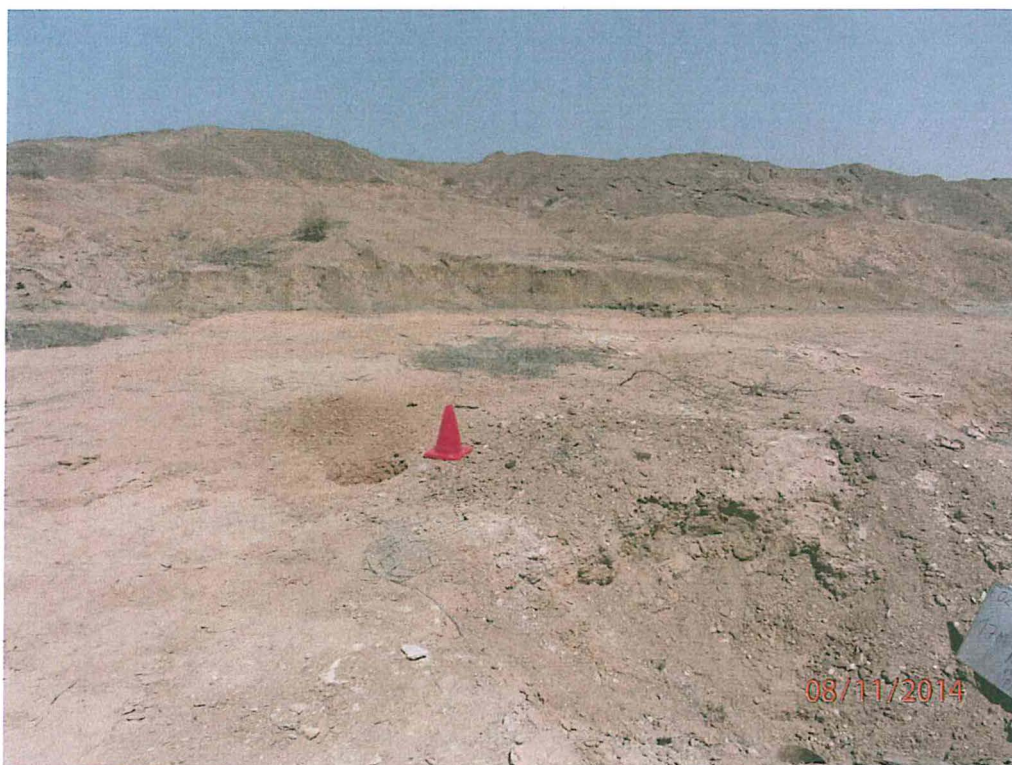
13. La zona evaluada se encuentra en una unidad fisiográfica de colinas bajas moderadamente onduladas con pendientes que varían entre (8-15%); Los suelos litológicamente se encuentra formado por la acumulación de materiales de origen fluvial-marino, coluvio-aluvial, marino, eólico y depósito sedimentario antiguo de origen marino. Comprende la zona climática: Árido-Cálido correspondiente al piso ecológico: matorral desértico. Estos terrenos carecen generalmente de vegetación, porque los suelos son superficiales los cuales bordean la ciudad de Talara, son erosionados en la época de lluvias o cuando se presenta el Fenómeno El Niño.

Fotografía N° 2. Vista panorámica del pozo inactivo ubicado en colinas bajas moderadamente onduladas.

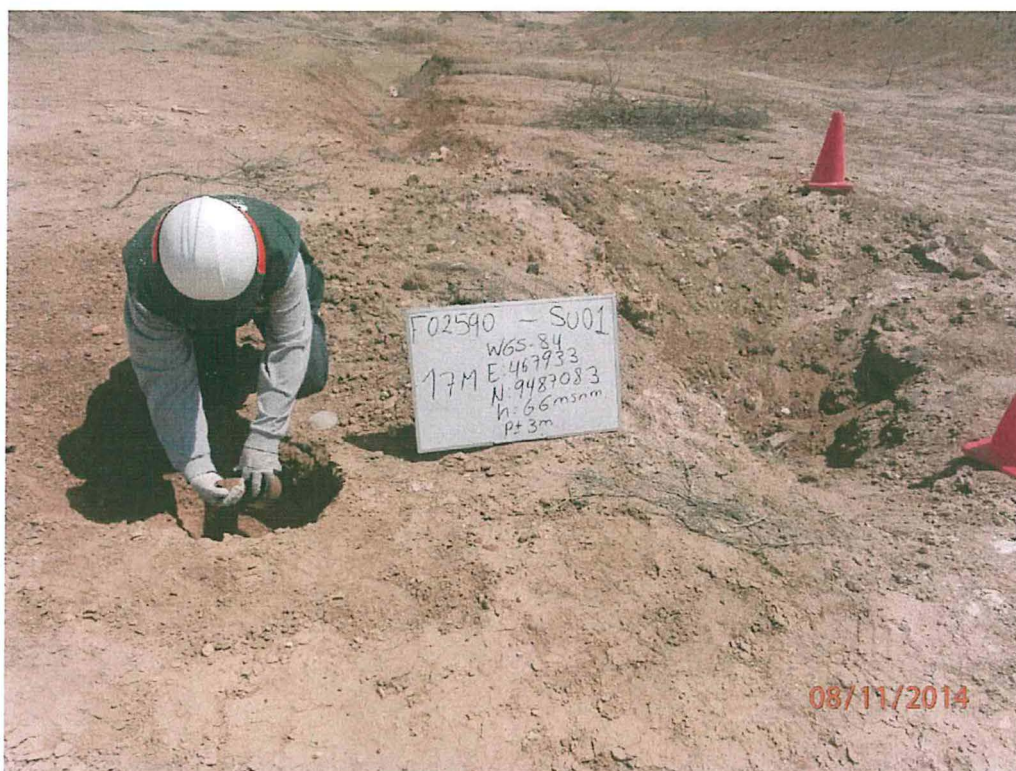
| Matriz | Código del punto de muestreo | Parámetros analizados | Descripción | WGS 84 ZONA 17M | |
|---|---|---|---|---|---|
| Suelo | F02590-SU01 | FH F1(C <sub>5</sub> -C <sub>10</sub> )*<br>FH F2 (C <sub>10</sub> -C <sub>28</sub> )<br>FH F3 (C <sub>28</sub> -C <sub>40</sub> ) | Muestra puntual a 1,5 m al sur del pozo. La profundidad de toma de muestra es 0,45 m de la superficie del suelo. | 467933 | 9487083 |

| Matriz | Código de muestra | Parámetros analizados | Resultado | Unidad | ECA o norma referencial | % que se encuentra por encima del ECA o norma referencial | Laboratorio | Número de informe de ensayo de laboratorio |
|---|---|---|---|---|---|---|---|---|
| Suelo | F02590-SU01 | FH F2 (C <sub>10</sub> -C <sub>28</sub> ) | 4 250 | mg/kg | 1 200 | 254,17 % | Envirotest S.A.C | N°142885 |

Fotografía N° 3. Toma de muestra de suelo en el punto F02590-SU01, ubicado a 1,5 m aproximadamente del Pozo T\_725.

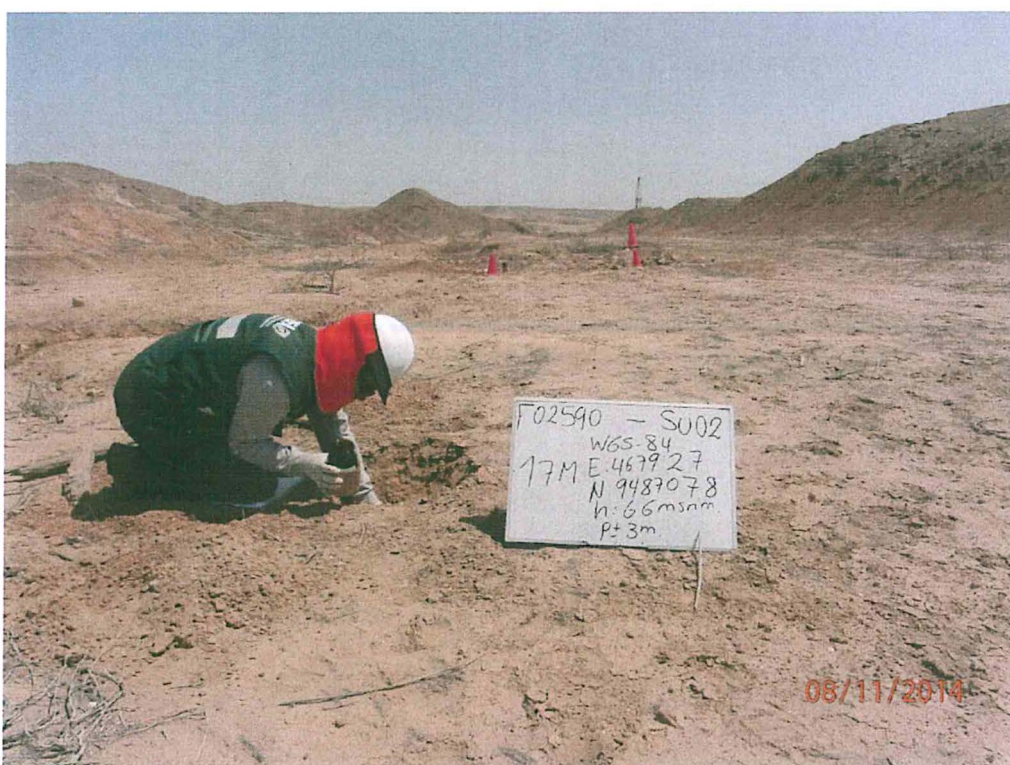
| Matriz | Código del punto de muestreo | Parámetros analizados | Descripción | WGS 84 ZONA 17M | |
|---|---|---|---|---|---|
| Suelo | F02590-SU02 | FH F1(C <sub>5</sub> -C <sub>10</sub> )*<br>FH F2 (C <sub>10</sub> -C <sub>28</sub> )<br>FH F3 (C <sub>28</sub> -C <sub>40</sub> ) | Muestra puntual a 12 m al sur del pozo. La profundidad de toma de muestra es 0,55 m de la superficie del suelo. | 467927 | 9487078 |

Fotografía N° 4. Toma de muestra de suelo en el punto F02590-SU02, ubicado a 12 m aproximadamente del Pozo T\_725.

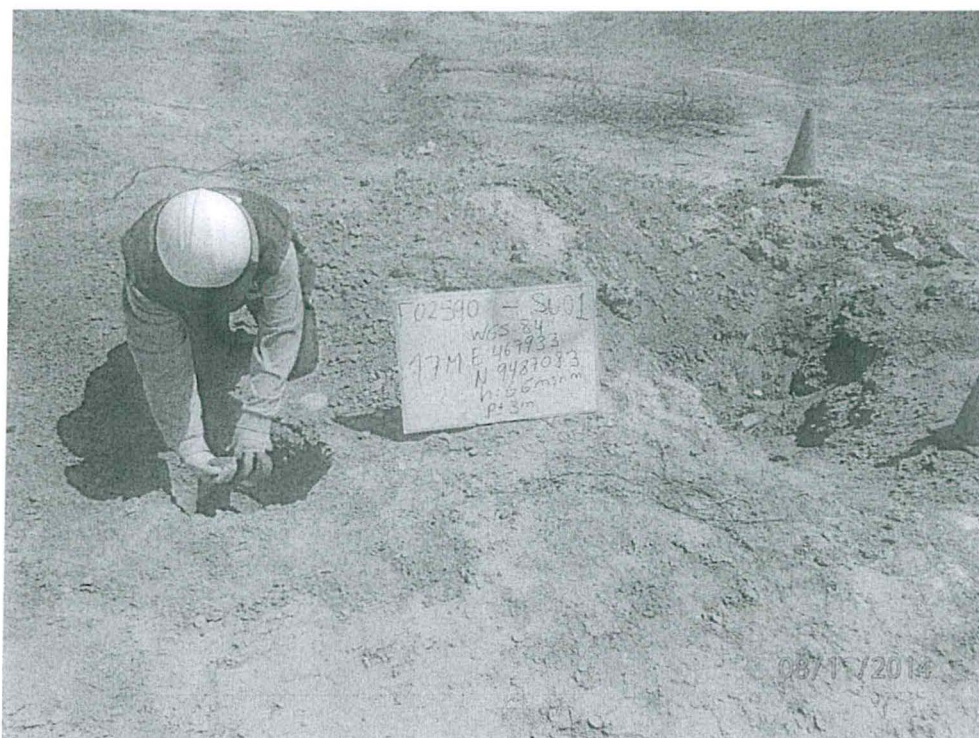
Fotografía N° 1. Toma de muestra de suelo en el punto F02590-SU01, ubicado a 1,5 m aproximadamente del Pozo T\_725.

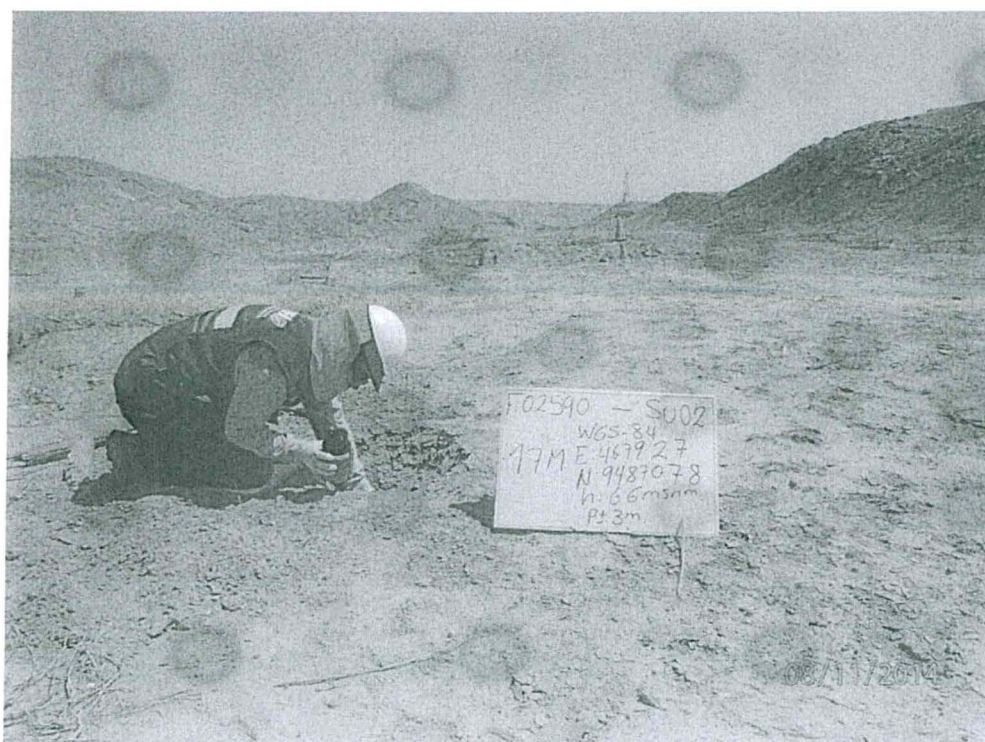
Fotografía N° 2. Toma de muestra de suelo en el punto F02590-SU02, ubicado a 12 m aproximadamente del Pozo T\_725.

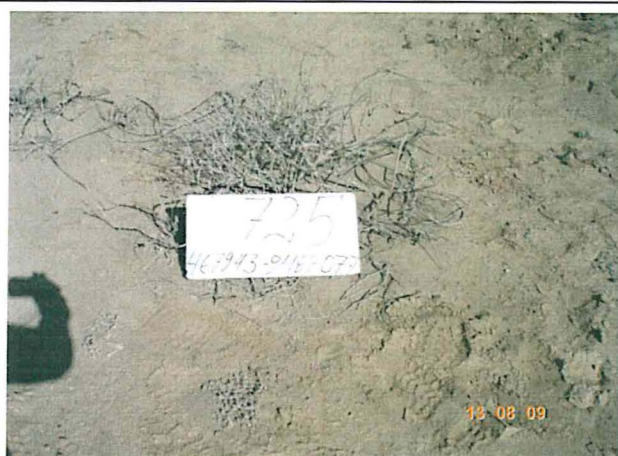
**3. REGISTRO FOTOGRÁFICO**

Durante la visita de identificación y verificación de pasivos ambientales no se ubicó en la superficie el Pozo T\_725, en las coordenadas proporcionadas por la empresa Graña y Montero Petrolera S.A. y tampoco en las coordenadas del pozo tomadas de la información de PERUPETRO S.A. De acuerdo a la información proporcionada por la empresa Graña y Montero Petrolera S.A., el pozo fue abandonado temporalmente (ATA). Sin embargo, al no ubicarse el pozo no se pudo verificar su estado actual.

Inadecuado abandono de pozo.
