**INFORME N° 667 - 2014-OEFA/DE-SDCA-CIPASH**

**ASUNTO** : Identificación de pasivo ambiental del subsector hidrocarburos con código de Ficha OEFA F00966, ubicado en el Lote VII/VI (ex Lote VI), en el distrito de Lobitos de la provincia Talara del departamento de Piura.

1. El presente Informe tiene por objeto comunicar que el pozo mal abandonado (con código PERUPETRO L\_415) y el suelo contaminado circundante a él, constituyen un pasivo ambiental del subsector hidrocarburos, identificado con código de Ficha OEFA F00966. Este pasivo ambiental se encuentra ubicado en el distrito de Lobitos de la provincia Talara del departamento de Piura, el cual fue verificado en campo el 26 de abril de 2014.

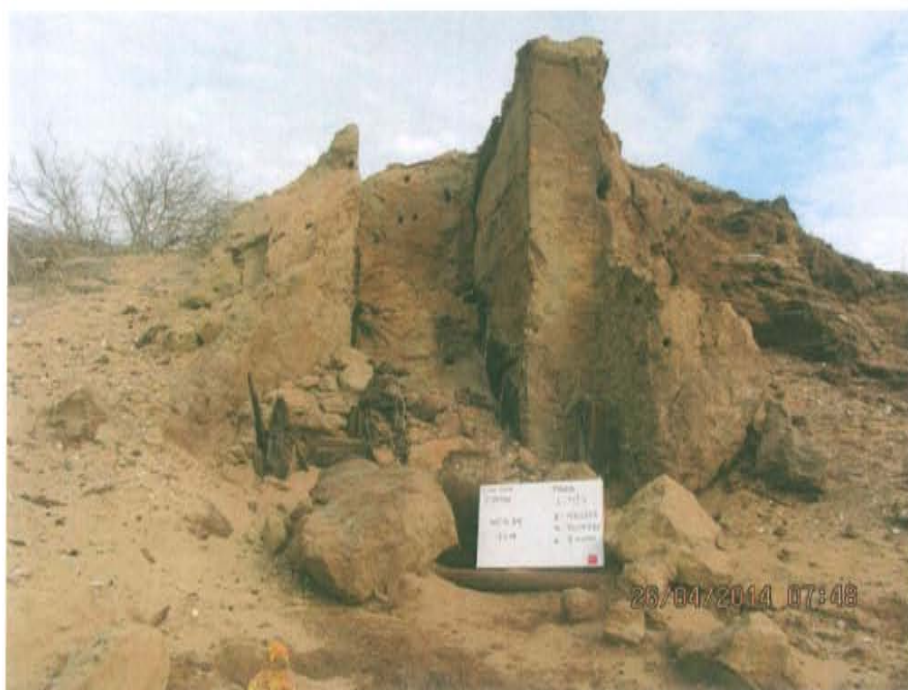
Fotografía N° 2. Vista del área evaluada, se encuentra en la margen izquierda de una quebrada seca.

13. El área evaluada se encuentra en la margen izquierda de una quebrada seca (quebrada Monte) antes de llegar al mar, constituido por materiales de origen fluvial, marino, fluvial-marino, aluvial, eólico y depósito sedimentario antiguo de origen marino, perteneciente al piso ecológico matorral desértico, donde se observa algunos algarrobos, espinos y gramíneas.

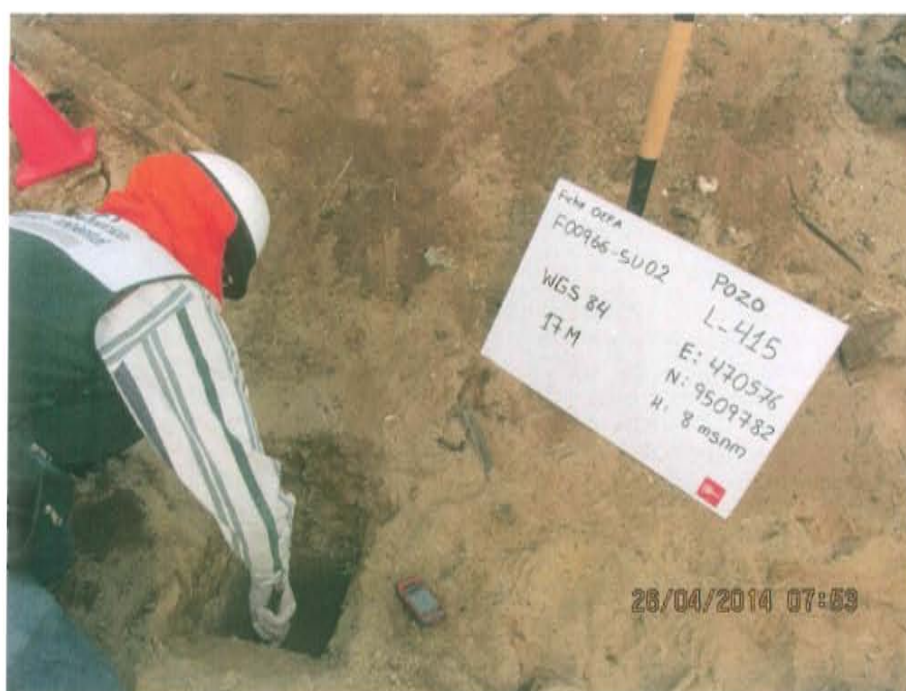
Fotografía N° 4. Toma de muestra de suelo en el punto F00966-SU02.

| Matriz | Código de muestra | Parámetros analizados | Resultado | Unidad | ECA o norma referencial | % que se encuentra por encima del ECA o norma referencial | Laboratorio | Número de informe de ensayo de laboratorio |
|---|---|---|---|---|---|---|---|---|
| Suelo | F00966-SU02 | FH F2 (C <sub>10</sub> -C <sub>28</sub> ) | 66,6 | mg/kg | 1 200 | No supera | AGQ Perú S.A.C. | S-14/1896 |
| Suelo | F00966-SU02 | FH F3 (C <sub>28</sub> -C <sub>40</sub> ) | 511 | mg/kg | 3 000 | No supera | AGQ Perú S.A.C. | S-14/1896 |

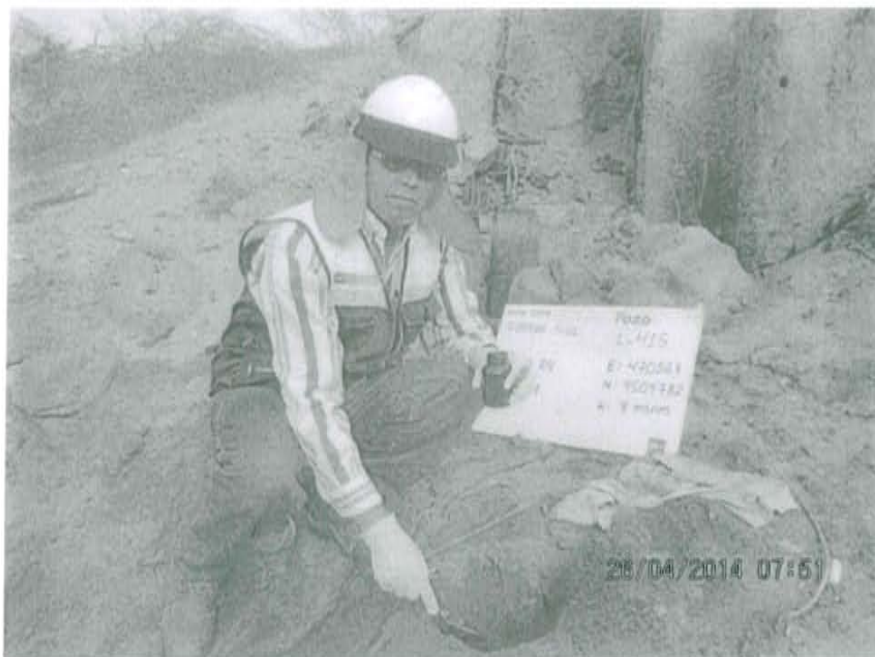
Fotografía N° 1. Toma de muestra de suelo en el punto F00966-SU01, ubicado a 2 m de distancia del casing del Pozo L\_415.

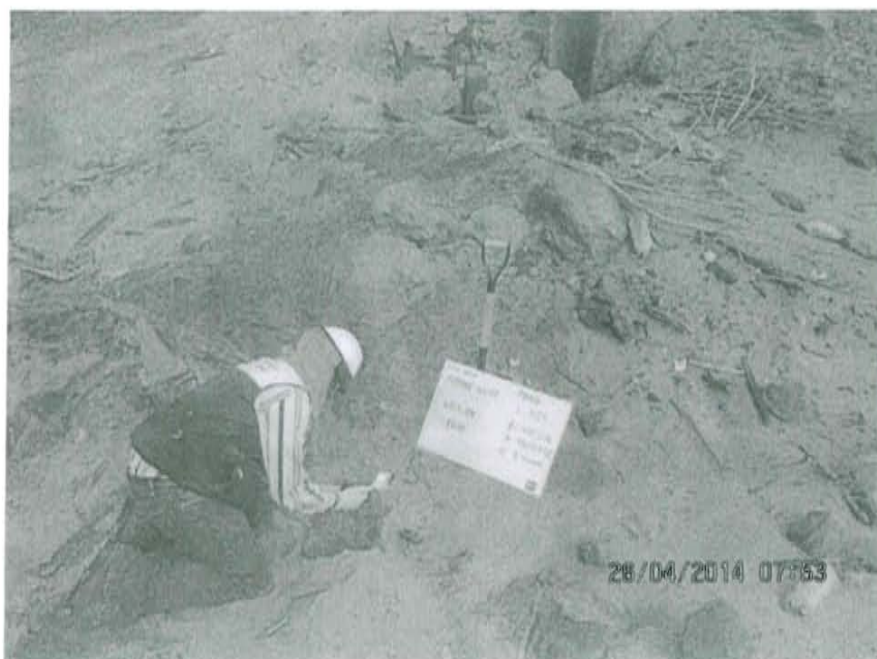
Fotografía N° 2. Toma de muestra de suelo en el punto F00966-SU02, ubicado a 8 m de distancia del casing del Pozo L\_415.

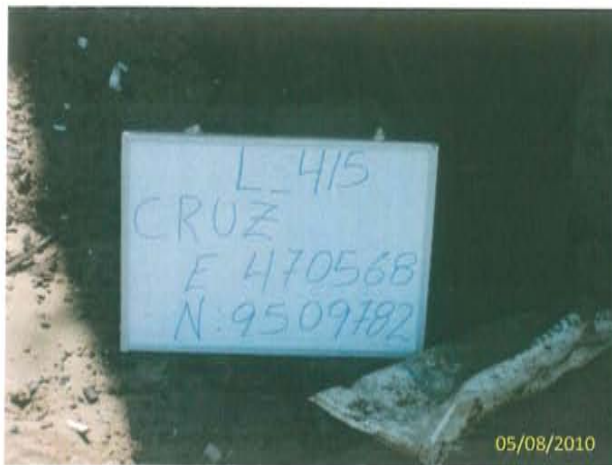
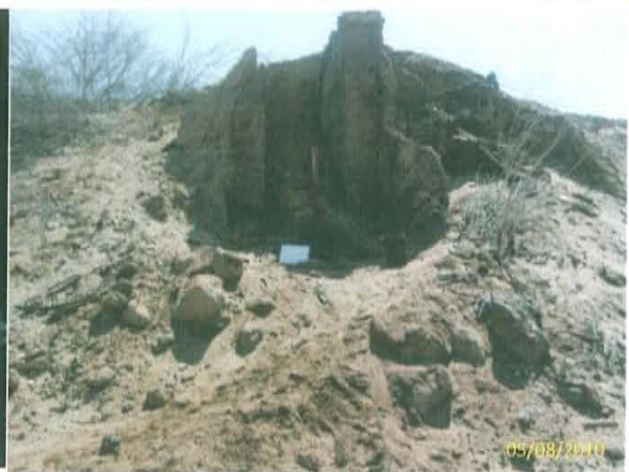
**3. REGISTRO FOTOGRÁFICO**

El pozo ATA L\_415 se encuentra sin cabezal y con casing descubierto 1m sobre superficie. Pozo sin plataforma y sin acceso. En superficie se visualiza suelo impregnado con hidrocarburos en un área aproximada de 20 m2, restos de madera, baldes de plástico y trapos impregnados con hidrocarburos. Pobladores cercanos a la zona extraen artesanalmente fluido del pozo.

Pozo mal abandonado
