**INFORME N° 0434 - 2015-OEFA/DE-SDCA-CIPASH**

**ASUNTO** : Identificación de pasivo ambiental del subsector hidrocarburos con  
código de Ficha OEFA F02576, ubicado en el Lote XIII, en el distrito  
de Paita de la provincia Paita del departamento de Piura.

1. El presente Informe tiene por objeto comunicar que el pozo mal abandonado (con código PERUPETRO SV4X2 y con nombre de Pozo VIRU 4X-2) es un pasivo ambiental del subsector hidrocarburos, identificado con código de Ficha OEFA F02576. Este pasivo ambiental se encuentra ubicado en el Lote XIII, en el distrito de Paita de la provincia Paita del departamento de Piura, el cual fue verificado en campo el 12 de noviembre de 2014.

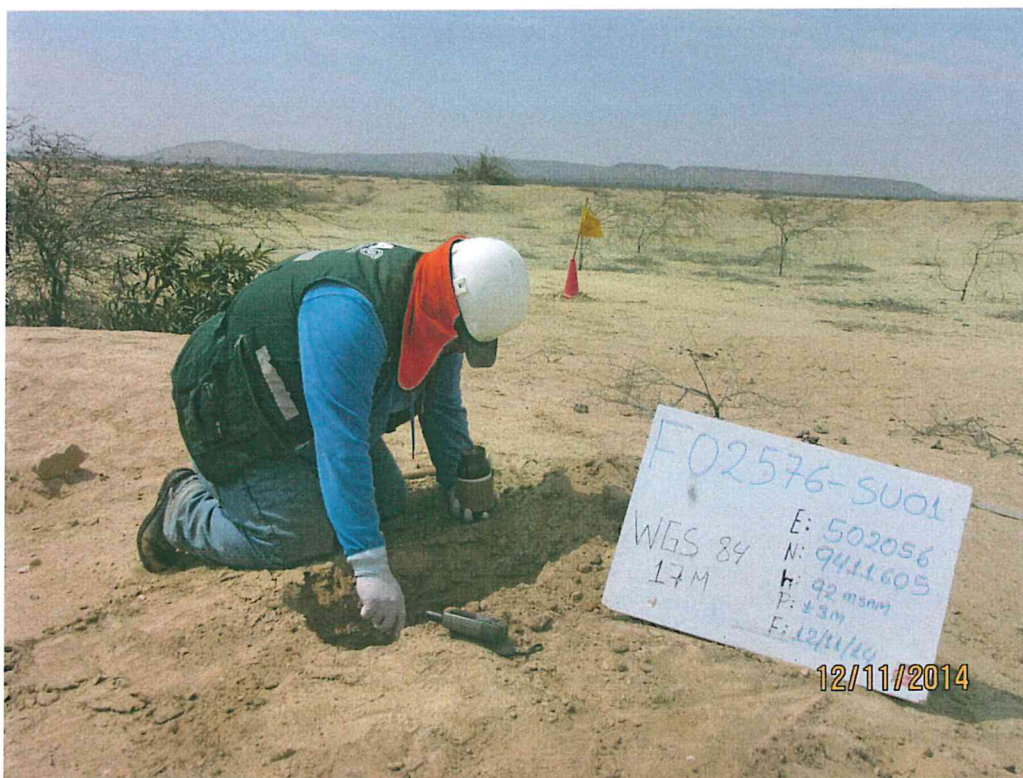
Fotografía N° 3. Toma de muestra de suelo en el punto F02576-SU01, ubicado a 3 m aproximadamente al noreste del Pozo 4X-2.

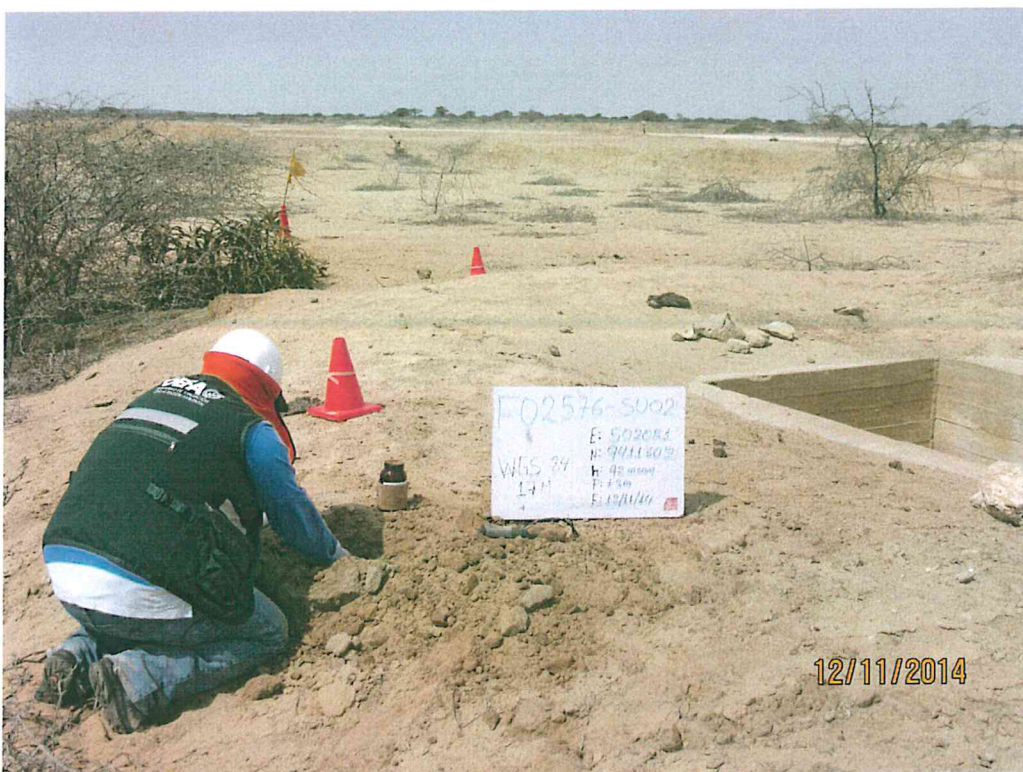
Fotografía N° 4. Toma de muestra de suelo en el punto F02576-SU02, ubicado a 4 m aproximadamente al Oeste del Pozo 4X-2.

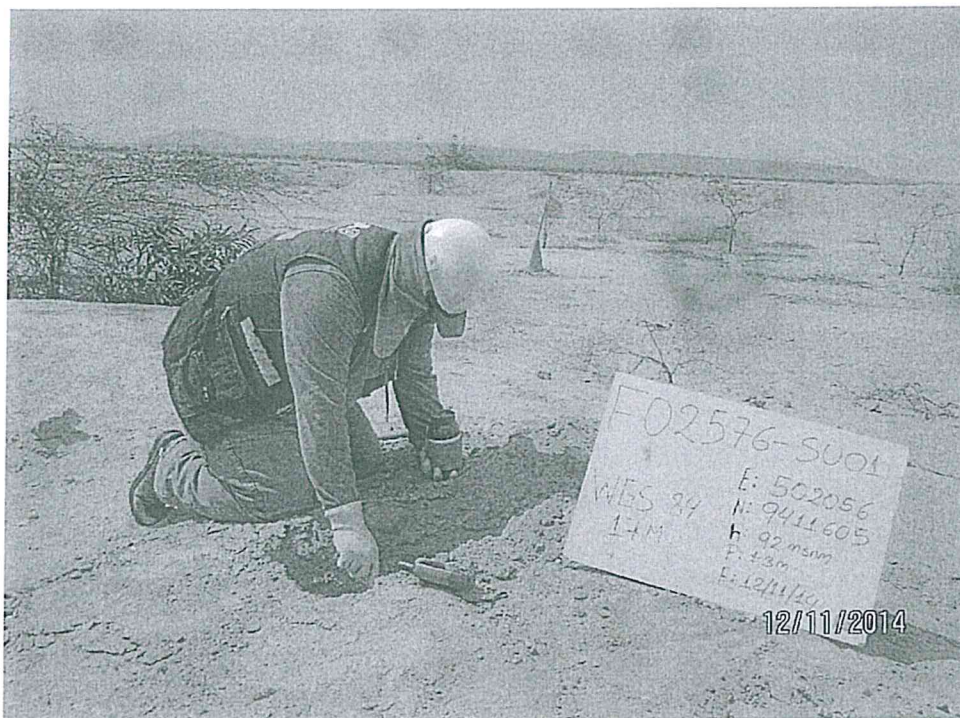
Fotografía N° 1. Toma de muestra de suelo en el punto F02576-SU01,  
ubicado a 3 m aproximadamente al noreste del pozo 4X-2

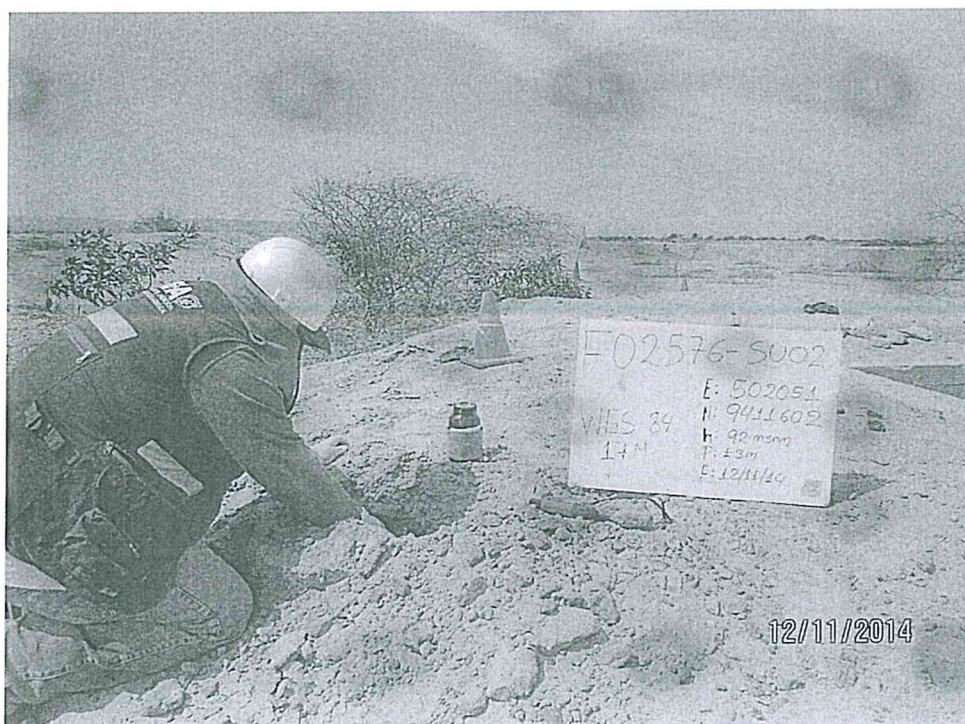
Fotografía N° 2. Toma de muestra de suelo en el punto F02576-SU02,  
ubicado a 4 m aproximadamente al oeste del pozo 4X-2
