ANEXOS

Evaluación ambiental para la identificación del sitio impactado por actividades de hidrocarburos con código S0597, ubicado en el Lote 192, microcuenca TIGR-36, en el ámbito de la cuenca del río Tigre, distrito Tigre, provincia y departamento Loreto

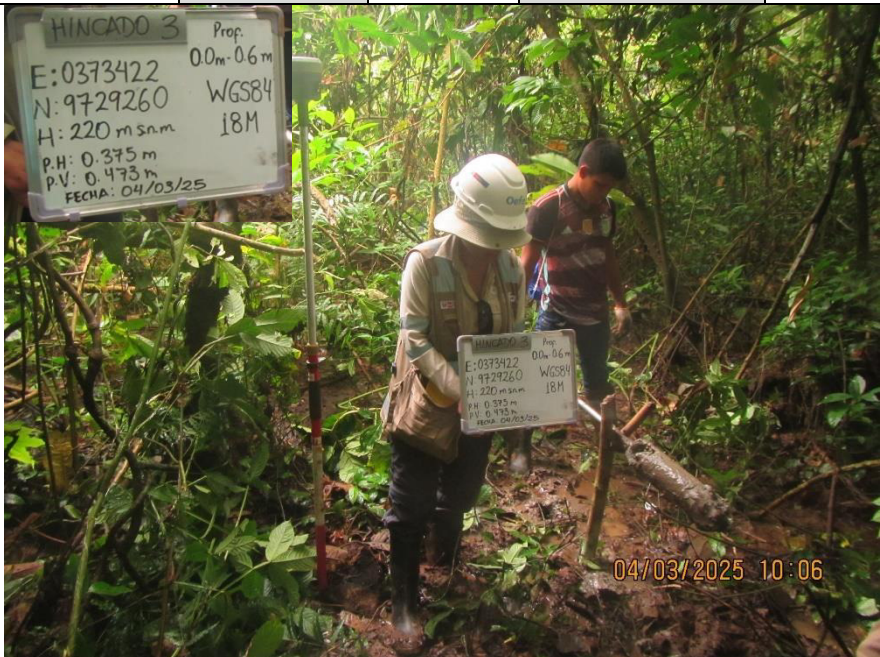
Distrito	Tigre	Provincia	Loreto	Departamento	Loreto
Fotografía 8 Hincado 3

Fecha: 04/03/2025					
Hora: 10:06					
Coordenadas UTM -WGS 84 – Zona 18M					
Este (m): 373422					
Norte (m): 9729260					
Altitud (m s. n.): 220					
Precisión horizontal: ±0,375 m					
Precisión vertical: ±0,473 m					
Descripción:	Vista panorámica del hincado 3, realizado en una zona de pendiente plana a ligeramente inclinada (0 – 4 %) de suelo saturado y próximo a una línea de flujo de agua que se dirige hacia el sitio SHIV06. Se observó suelo franco arcilloso, mojado, ligeramente adhesivo y de color gris olivo, la profundidad de hincado fue entre 0,00 m - 0,60 m. No se observó indicios organolépticos a hidrocarburos en el suelo.

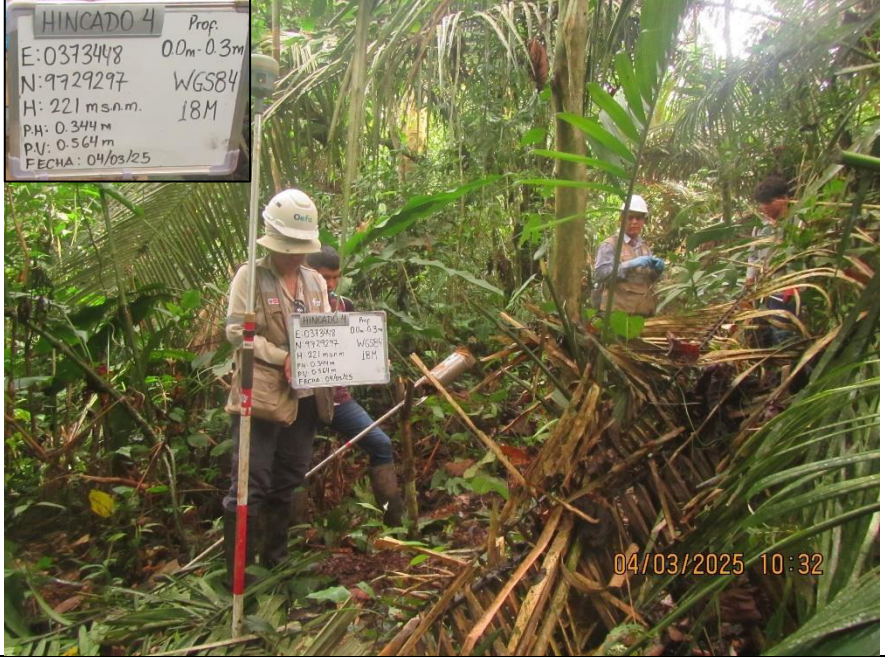
Distrito	Tigre	Provincia	Loreto	Departamento	Loreto
Fotografía 9 Hincado 4

Fecha: 04/03/2025					
Hora: 10:32					
Coordenadas UTM -WGS 84 – Zona 18M					
Este (m): 373448					
Norte (m): 9729297					
Altitud (m s. n. m.): 221					
Precisión horizontal: ±0,344 m					
Precisión vertical: ±0,564 m					
Descripción:	<p>Vista panorámica del hincado 4, realizado en una zona de pendiente moderadamente empinada (15 – 25 %) y suelo firme, a 12 m al suroeste del hincado 2. Se observó suelo franco arcilloso, húmedo, y de color marrón olivo claro, la profundidad de hincado fue entre 0,0 m - 0,30 m. No se observó indicios organolépticos a hidrocarburos en el suelo.</p>				
Distrito	Tigre	Provincia	Loreto	Departamento	Loreto
Fotografía 10 Hincado 5

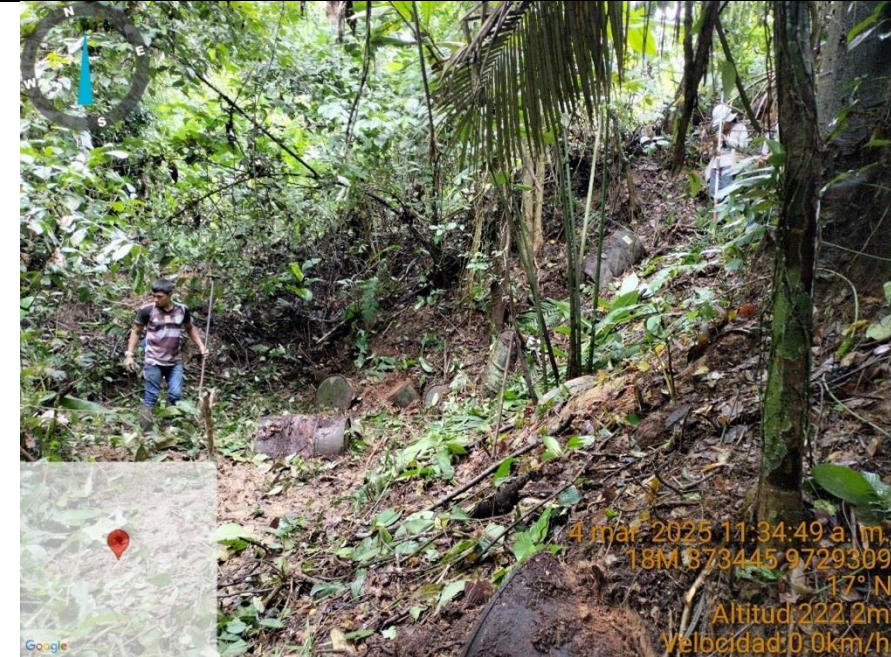
Precisión: ± 3 m					
Descripción:	<p>Vista panorámica del hincado 5, se observa un área con residuos sólidos industriales mal dispuestos, ubicados en una zona de pendiente empinada (25 – 50 %), a aproximadamente 30 m al noroeste de la referencia R004028, y a 8 m al noroeste del hincado 2. Se observó predominancia de árboles y arbustos en el entorno.</p>

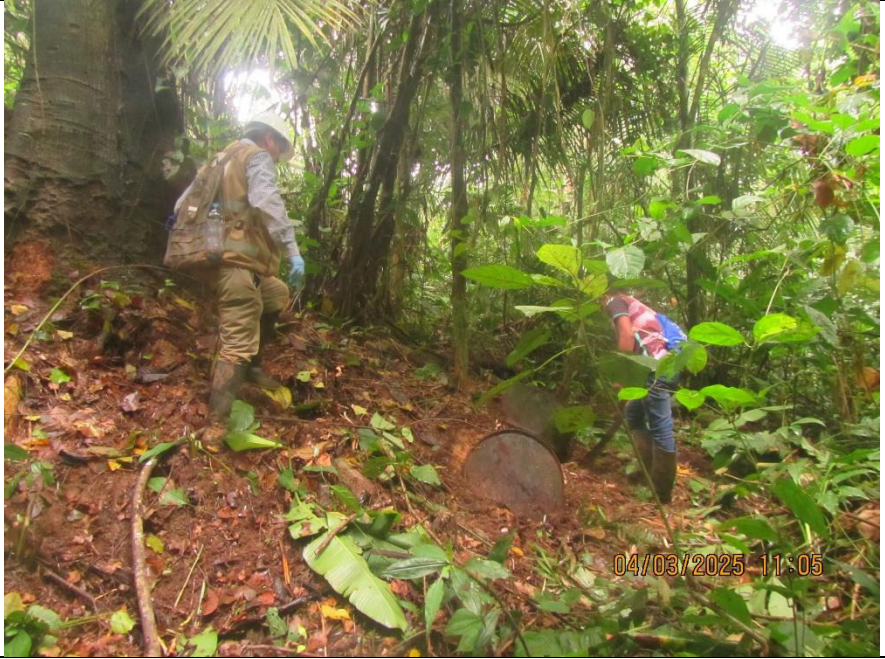
Distrito	Tigre	Provincia	Loreto	Departamento	Loreto
Fotografía 13 Hincado 5

Fecha: 04/03/2025					
Hora: 11:05					
Coordenadas UTM -WGS 84 – Zona 18M					
Este (m): 373441					
Norte (m): 9729316					
Altitud (m s. n. m.): 222					
Precisión horizontal: ±0,265 m					
Precisión vertical: ±0,546 m					
Descripción:	Se observa cilindros semienterrados en zona de pendiente empinada (25% - 50%), en el área del hincado 5. Dichos residuos se encontraban recubiertos por vegetación arbustiva y abundante hojarasca, que tuvieron que ser removidos para determinar el área de potencial interés.

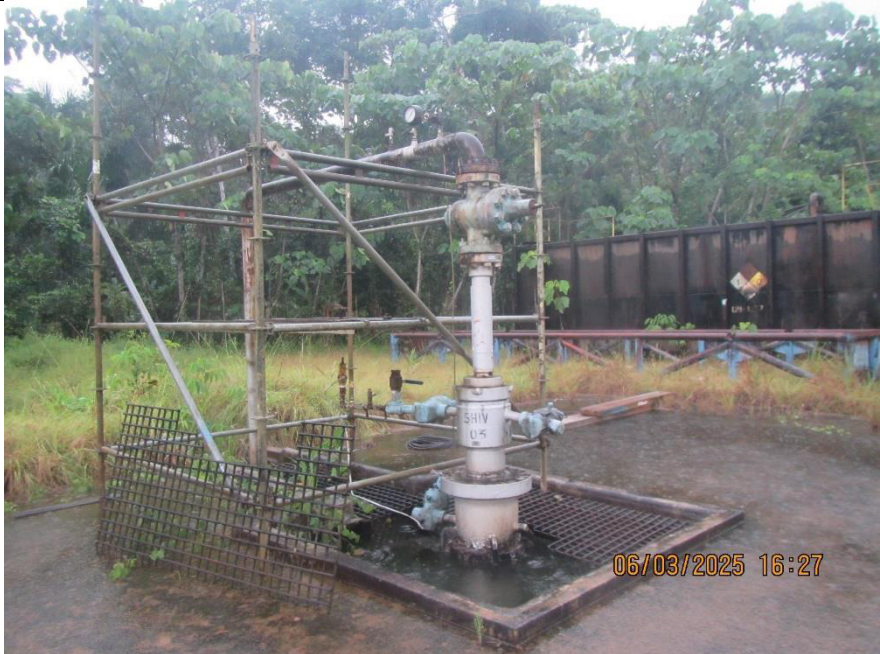
Distrito	Tigre	Provincia	Loreto	Departamento	Loreto
Fotografía 15 Pozo SHIV-03 (Plataforma E)

Fecha: 06/03/2025					
Hora: 16:27					
Coordenadas UTM -WGS 84 – Zona 18M					
Este (m): 373327					
Norte (m): 9728913					
Altitud (m s. n. m.): 220					
Precisión: ± 3 m					
Descripción:	<p>Pozo SHIV-03. Se encontró delimitado por un cerco de concreto conteniendo agua de lluvia en su interior. La rejilla que recubre dicha estructura (a nivel de la superficie) se encontró parcialmente removida. El entorno circundante al pozo se encontraba recubierto por concreto.</p>

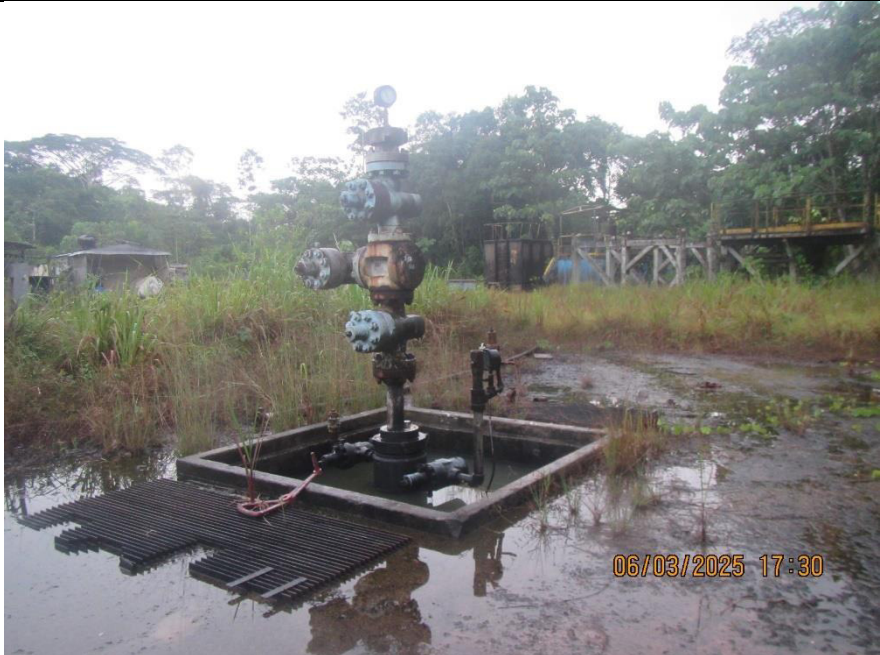
Distrito	Tigre	Provincia	Loreto	Departamento	Loreto
Fotografía 16 Pozo SHIV-17D (Plataforma E)

Fecha: 06/03/2025					
Hora: 17:30					
Coordenadas UTM -WGS 84 – Zona 18M					
Este (m): 373327					
Norte (m): 9728927					
Altitud (m s. n. m.): 220					
Precisión: ± 3 m					
Descripción:	<p>Pozo SHIV-17D. Se encontró delimitado por un cerco de concreto conteniendo agua de lluvia en su interior. La rejilla de recubrimiento de dicha estructura de concreto estuvo fuera de lugar (al costado). Además, el entorno circundante a dicho pozo se encontró recubierto por concreto, y presencia de vegetación herbácea en algunas partes.</p>

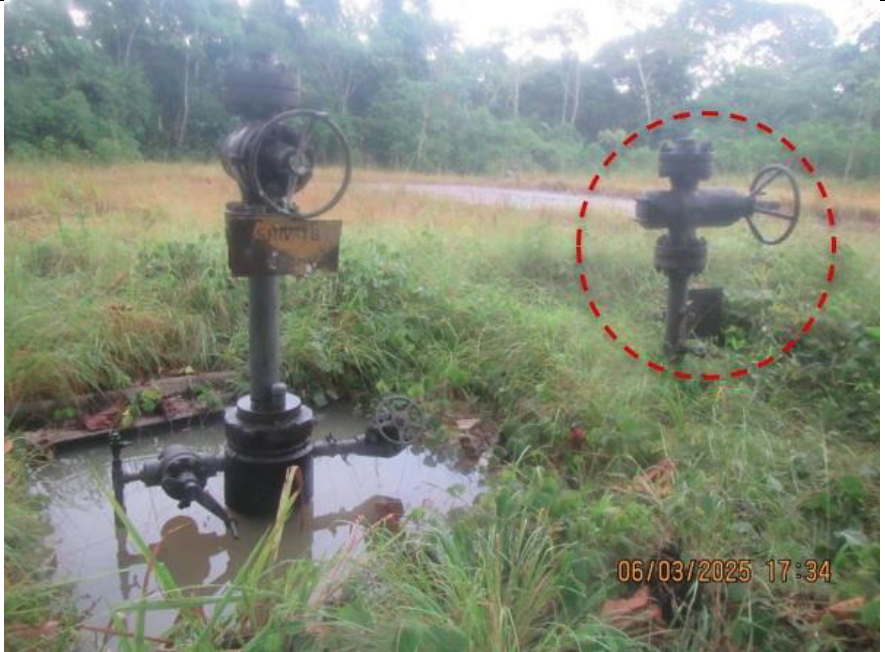
Distrito	Tigre	Provincia	Loreto	Departamento	Loreto
Fotografía 17 Pozo SHIV-18D

Fecha: 06/03/2025					
Hora: 17:34					
Coordenadas UTM -WGS 84 – Zona 18M					
Este (m): 373314					
Norte (m): 9728919					
Altitud (m s. n. m.): 220					
Precisión: ± 3 m					
Descripción:	<p>Pozo SHIV-18D. Se identificó una válvula con el rótulo WELL-18 próximo al pozo SHIV-18, el cual se encontró delimitado por un cerco de concreto que en su interior evidenciaba iridiscencia en el agua de lluvia contenida. El entorno circundante a ambos pozos se encontró recubierto por abundante vegetación herbácea.</p>

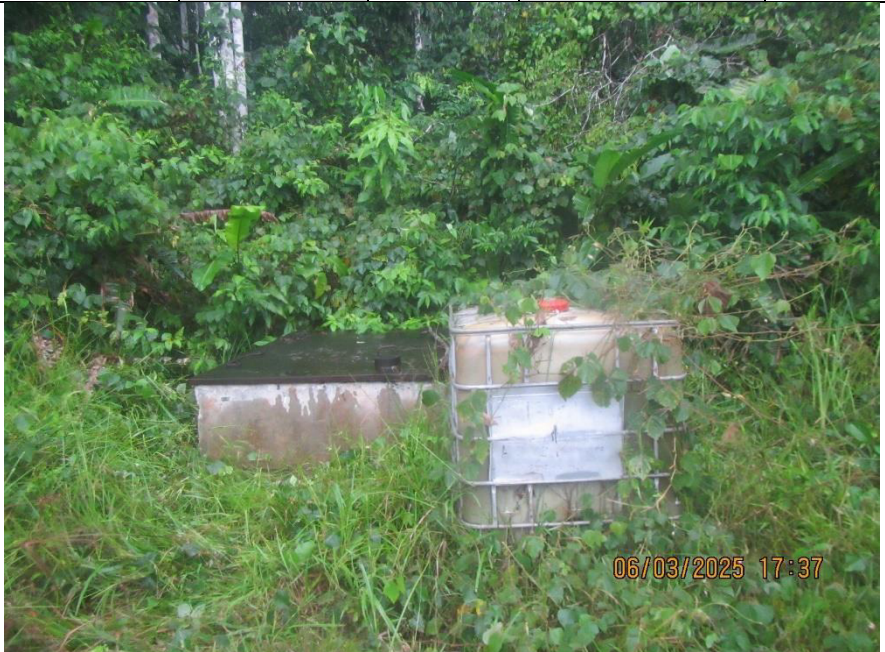
Distrito	Tigre	Provincia	Loreto	Departamento	Loreto
Fotografía 18 Tanque sumidero

Fecha: 06/03/2025					
Hora: 17:37					
Coordenadas UTM -WGS 84 – Zona 18M					
Este (m): 373294					
Norte (m): 9728912					
Altitud (m s. n. m.): 222					
Precisión: ± 3 m					
Descripción:	<p>Tanque sumidero, ubicado en el extremo oeste de la Plataforma E, en una zona de menor pendiente que los pozos petroleros, rodeado por abundante vegetación herbácea.</p>

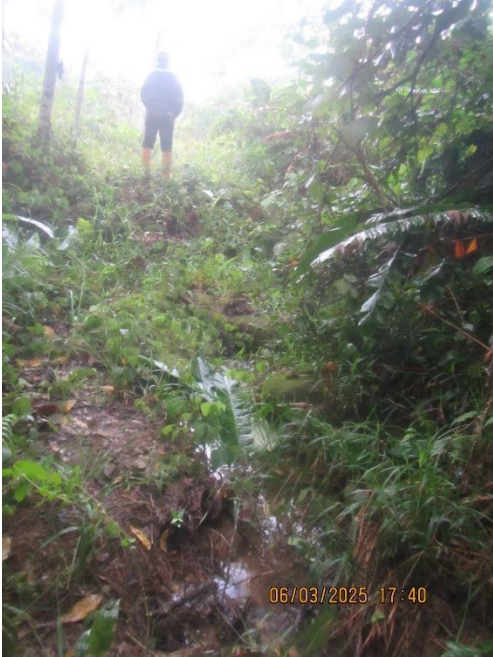
Distrito	Tigre	Provincia	Loreto	Departamento	Loreto
Fotografía 19 Tanque sumidero

Fecha: 06/03/2025					
Hora: 17:40					
Coordenadas UTM -WGS 84 – Zona 18M					
Este (m): 373290					
Norte (m): 9728916					
Altitud (m s. n. m.): 222					
Precisión: ± 3 m	<p>06/03/2025 17:40</p>				
Descripción:	Zona de descarga del tanque sumidero que se dirige pendiente abajo y hacia el noroeste. Se observó escorrentía superficial (debido a las precipitaciones) en dirección al sitio IISC SHIV05.				
Distrito	Tigre	Provincia	Loreto	Departamento	Loreto
Fotografía 20 Plataforma E	 				
Fecha: 06/03/2025					
Hora: 17:48					
Coordenadas UTM -WGS 84 – Zona 18M					
Este (m): 373417					
Norte (m): 9728942					
Altitud (m s. n. m.): 220					
Precisión: ± 3 m	<p>06/03/2025 17:48</p>				
Descripción:	Vista panorámica de la Plataforma E. Se observa que, la mayoría de las instalaciones y estructuras se encuentran parcialmente desmanteladas y deterioradas, y el estado de los accesos hacia estos están en mal estado debido a las fuertes precipitaciones y con cobertura de abundante vegetación herbácea.

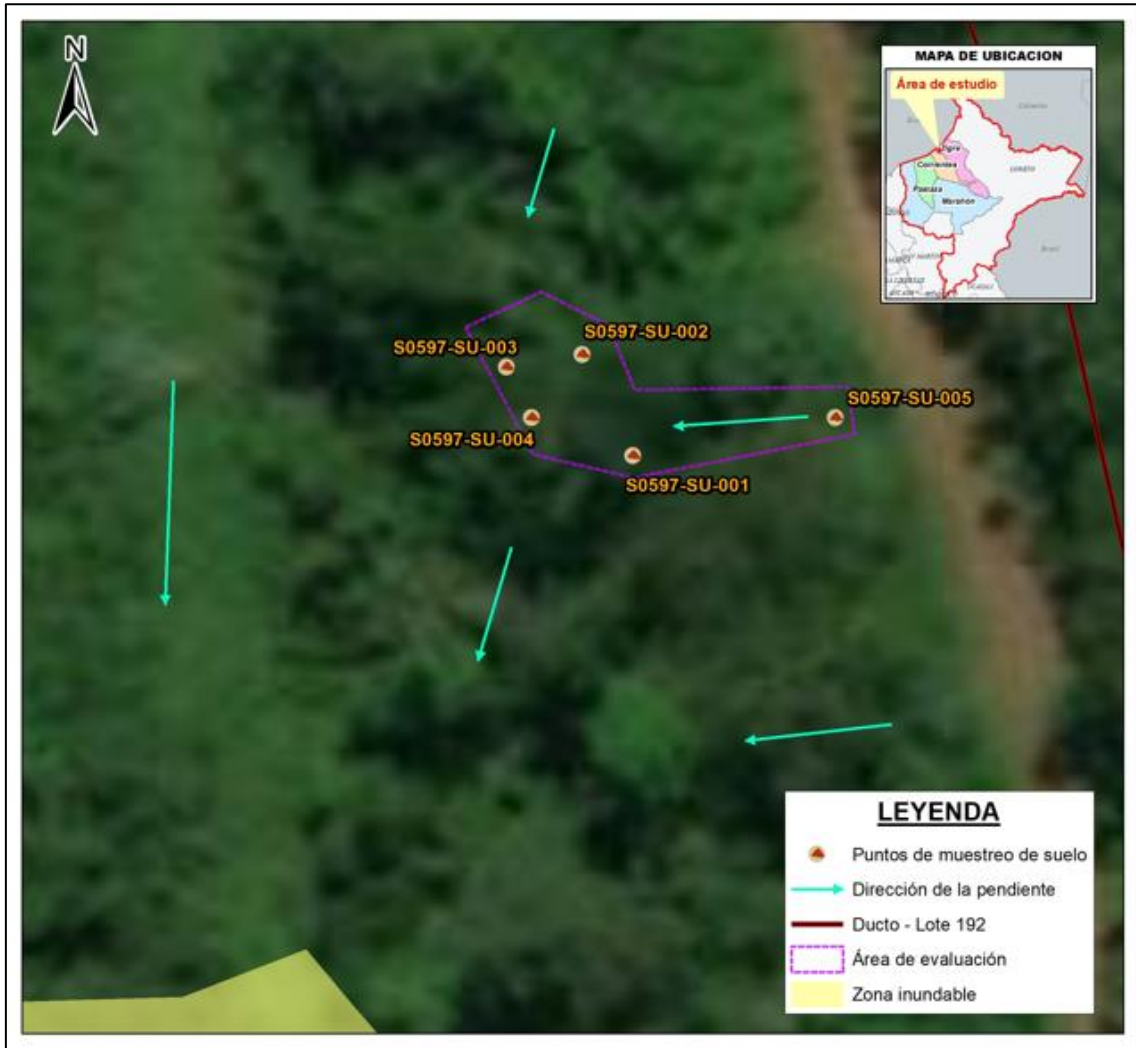
Figura 7.1. Ubicación de puntos de muestreo de suelo

Código de sitio	Tipo de muestras		Cantidad de muestras
S0597	Muestras simples	<u>Primer nivel:</u> 100 % de total de puntos de muestreo	5
		<u>Segundo nivel:</u> 50 % del total de puntos de muestreo del sitio	3
	Muestras simples	<u>Control de calidad:</u> Duplicado - 10 % del total de muestras	1
Total de muestras			9

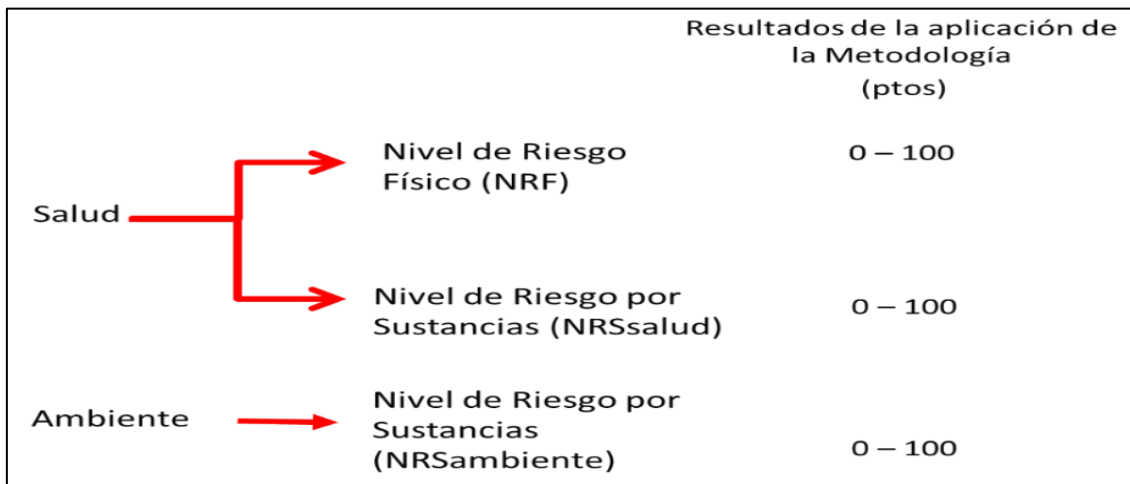
Figura 7.2. Indicadores de riesgos por presencia de peligros de tipo físico y por presencia de sustancias contaminantes

Es preciso indicar que la metodología establece 3 indicadores que muestran los riesgos por la presencia de peligros de tipo físico y por la presencia de sustancias contaminantes, tal como se muestra en la Figura 7.2.

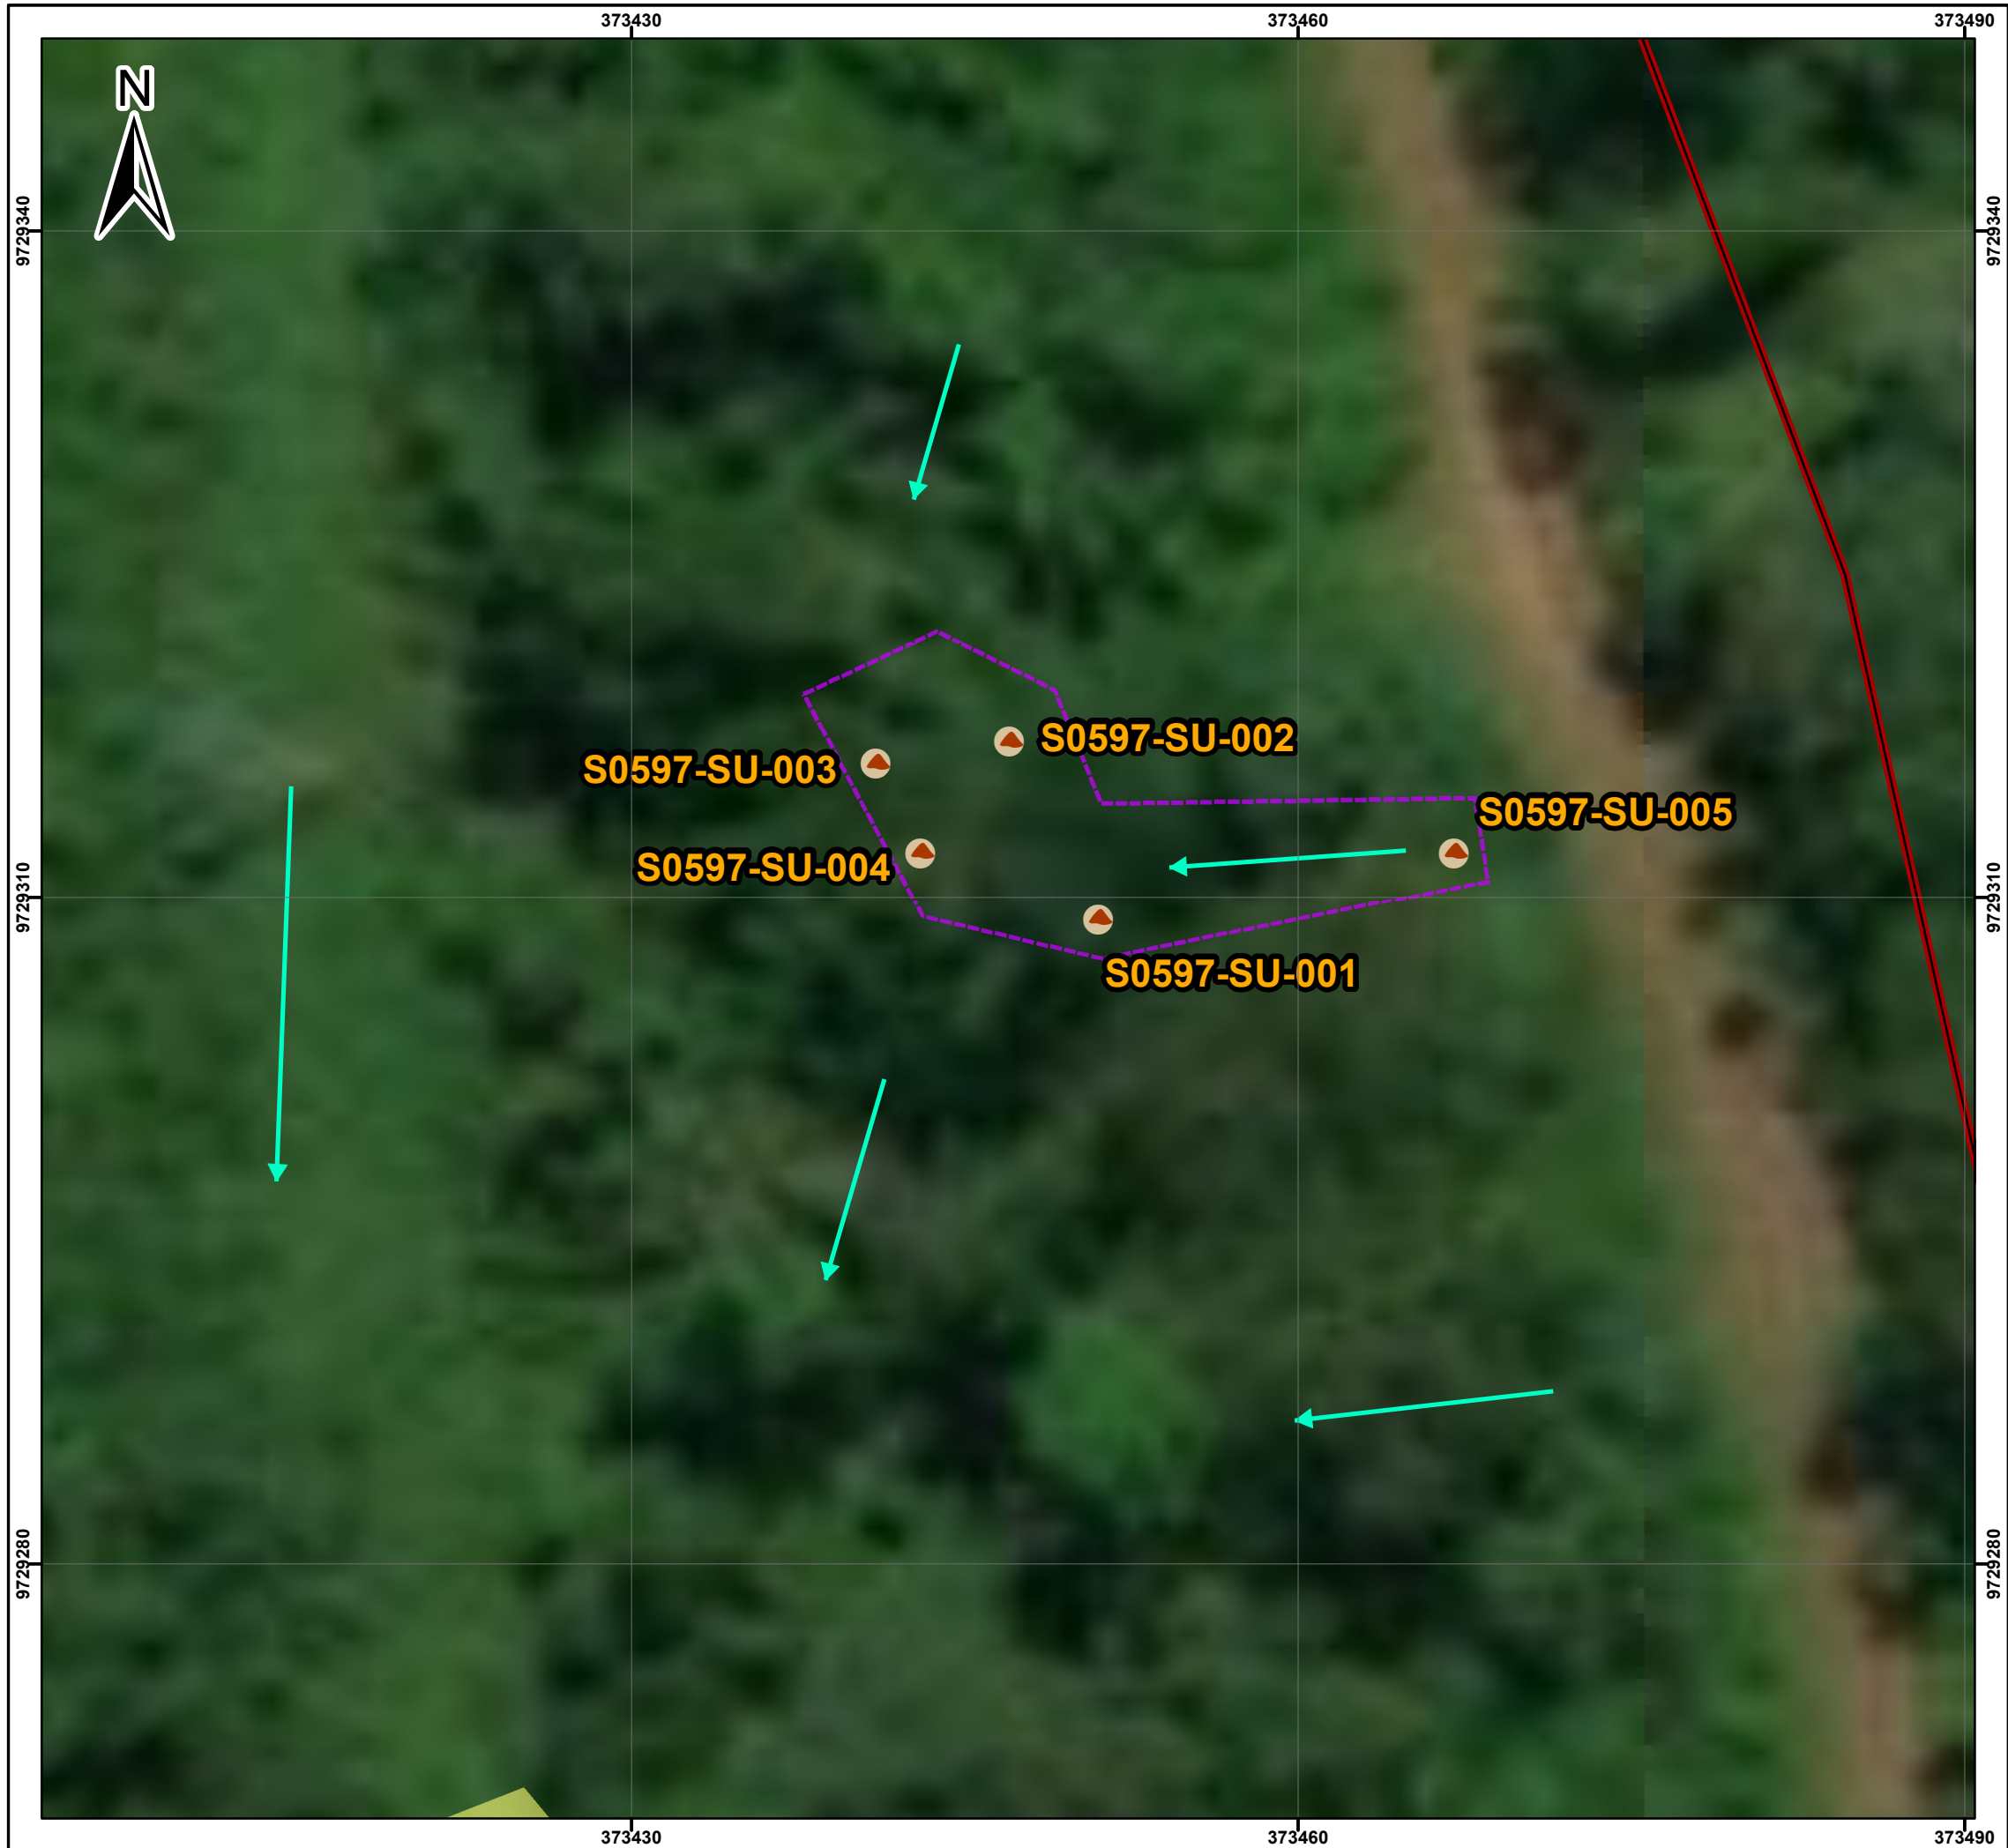
Mapa de ubicación de puntos de muestreo de suelo
del sitio S0597

PERÚ	Ministerio del Ambiente	Organismo de Evaluación y Fiscalización Ambiental
<i>Departamento Loreto - Provincia Loreto - Distrito Tigre</i>			
MAPA DE UBICACIÓN DE PUNTOS DE MUESTREO DE SUELO DEL SITIO S0597			
Escala : 1/300 Datum Horizontal WGS84 Proyección Transversa de Mercator Sistema de Coordenadas - UTM - Zona 18 Sur			
Elaborado: DEAM OEFA		Fecha: Abril 2025	
Fuente: <small>Cartas Nacionales, escala 1:100 000 - IGN; Centros Poblados - INEI, Subdirección de Sitios Impactados de la Dirección de Evaluación Ambiental - OEFA</small>

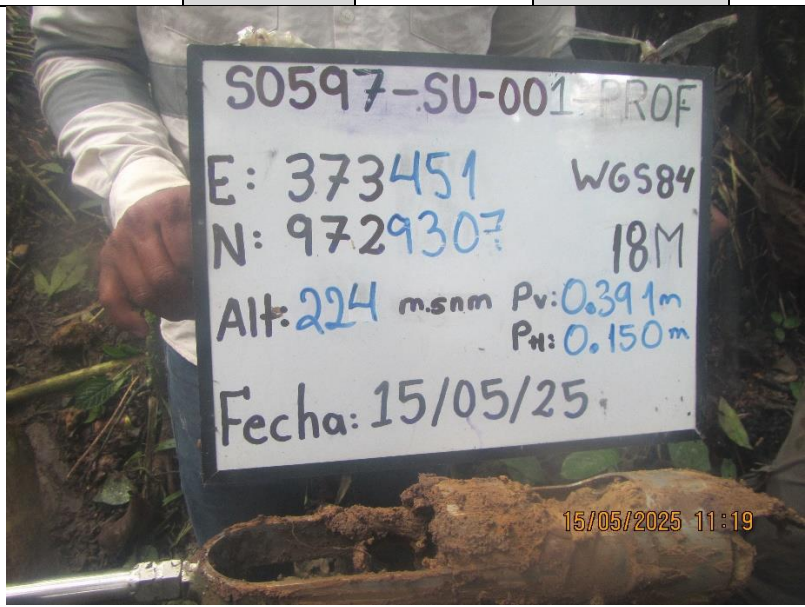
Distrito	Tigre	Provincia	Loreto	Departamento	Loreto
Fotografía 4 S0597-SU-001-PROF

Fecha: 15/05/2025					
Hora: 11:19 horas					
Coordenadas UTM - WGS 84 – Zona 18M					
Este (m): 373451					
Norte (m): 9729307					
Altitud (m s. n. m.): 224					
Precisión vertical: ± 0,391 m					
Precisión horizontal: ± 0,150 m					
Descripción:	Durante la toma de muestra en el punto S0597-SU-001-PROF, se observó un suelo de textura franco arcilloso, húmedo y de consistencia firme, de un color marrón amarillento claro (2.5Y 6/4). Y no se detectaron indicios organolépticos de hidrocarburos. La muestra fue extraída a una profundidad que varió entre 0,50 m y 1,00 m.

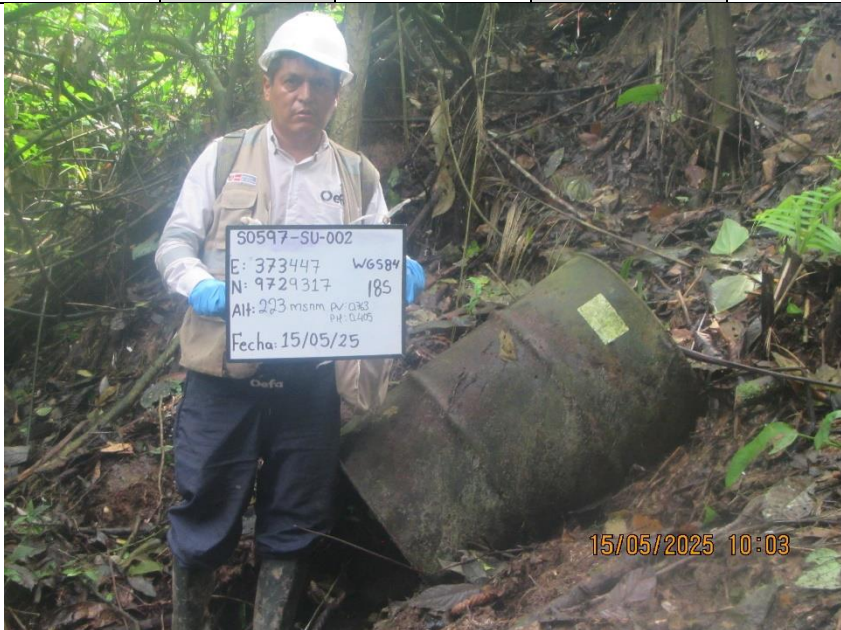
Distrito	Tigre	Provincia	Loreto	Departamento	Loreto
Fotografía 5 S0597-SU-002

Fecha: 15/05/2025					
Hora: 10:03 horas					
Coordenadas UTM - WGS 84 – Zona 18M					
Este (m): 373447					
Norte (m): 9729317					
Altitud (m s. n. m.): 223					
Precisión vertical: ± 0,763 m					
Precisión horizontal: ± 0,405 m					
Descripción:	El punto de muestreo de suelo S0597-SU-002 se encuentra en un área rodeada de vegetación densa, compuesta por especies arbóreas, arbustivas y herbáceas. Además, se observaron restos de cilindros metálicos semienterrados y a nivel del suelo, en estado de degradación.				
Distrito	Tigre	Provincia	Loreto	Departamento	Loreto
Fotografía 6 S0597-SU-002

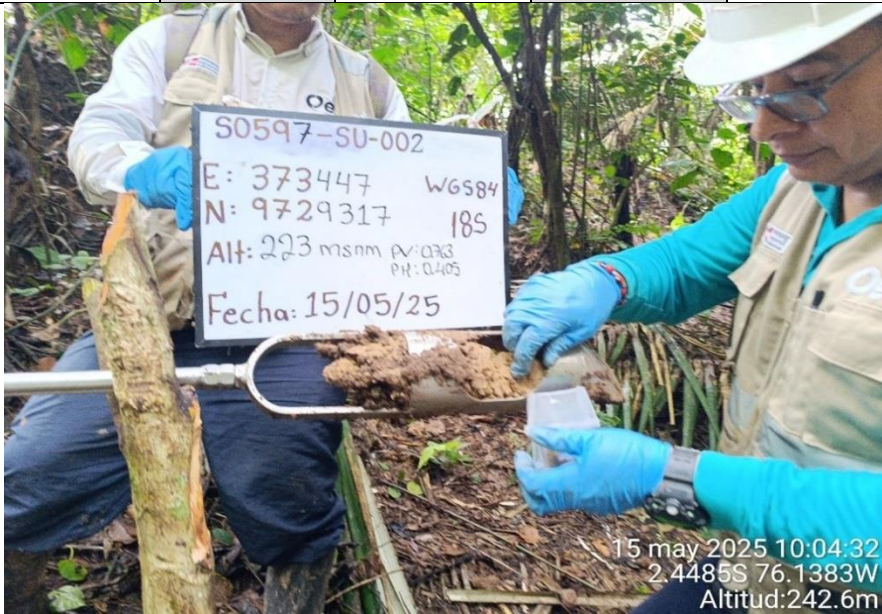
Fecha: 15/05/2025					
Hora: 10:04 horas					
Coordenadas UTM - WGS 84 – Zona 18M					
Este (m): 373447					
Norte (m): 9729317					
Altitud (m s. n. m.): 223					
Precisión vertical: ± 0,763 m					
Precisión horizontal: ± 0,405 m

Descripción:	Durante la toma de muestra en el punto S0597-SU-002, se observó un suelo de textura franco arcilloso, húmedo y de consistencia firme, de un color marrón amarillento claro (10Y 6/4). Se identificó bajo contenido de materia orgánica y no se detectaron indicios organolépticos de hidrocarburos. La muestra fue extraída a una profundidad que varió entre 0,00 m y 0,40 m.

S0597-SU-002	0,0 – 0,40	Franco arcilloso	Marrón amarillento claro (10YR 6/4)	Húmedo	Firme	Sí	No	No	-	Se observaron 8 cilindros metálicos en estado de corrosión y oxidación, los cuales se encontraron semienterrados y a nivel de superficie, ubicados en un área de vegetación de bosque secundario, compuesta por especies arbóreas, arbustivas y herbáceas; identificándose, materia orgánica: contenido bajo (de mediana y baja degradación), rasgos biológicos: no se evidenciaron y raíces: sin raíces. Ver fotografías 5 y 6 del Anexo 2.
S0597-SU-003	0,0 – 0,40	Arcilloso	Marrón grisáceo (2.5Y 5/2)	Mojado	Ligeramente adhesivo	Sí	No	No	-	Se observaron 8 cilindros metálicos en estado de corrosión y oxidación, los

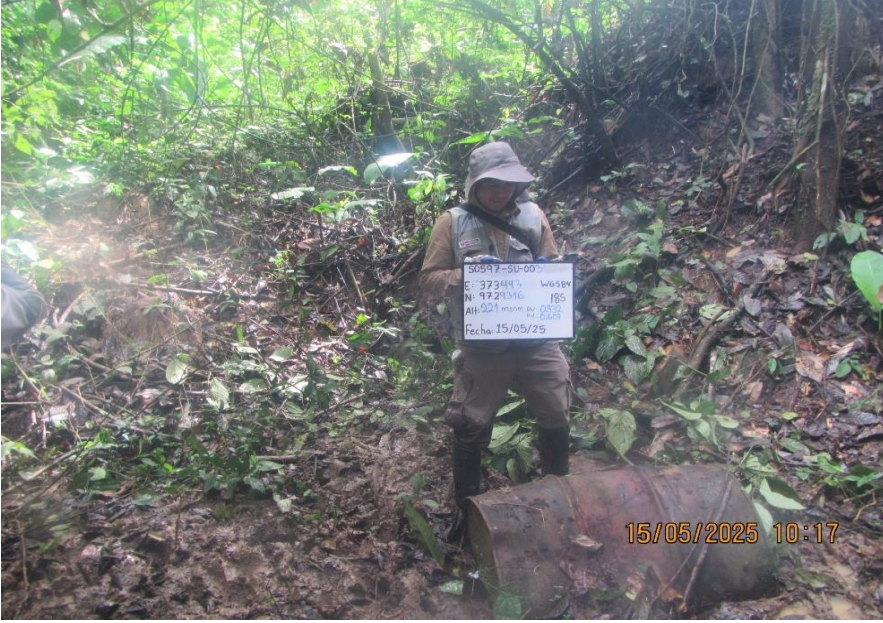
Distrito	Tigre	Provincia	Loreto	Departamento	Loreto
Fotografía 8 S0597-SU-003

Fecha: 15/05/2025					
Hora: 10:17 horas					
Coordenadas UTM - WGS 84 – Zona 18M					
Este (m): 373443					
Norte (m): 9729316					
Altitud (m s. n. m.): 221					
Precisión vertical: ± 0,932 m					
Precisión horizontal: ± 0,607 m					
Descripción:	El punto de muestreo de suelo S0597-SU-003 se encuentra en un área rodeada de vegetación densa, compuesta principalmente por herbáceas y arbórea. Además, se observaron restos de cilindros metálicos semienterrados, en estado de degradación.

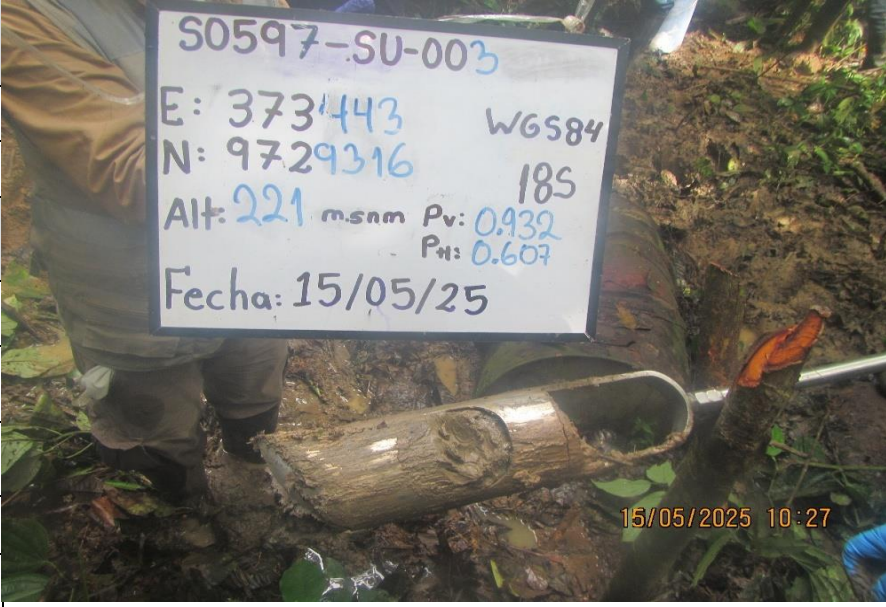
Distrito	Tigre	Provincia	Loreto	Departamento	Loreto
Fotografía 9 S0597-SU-003

Fecha: 15/05/2025					
Hora: 10:27 horas					
Coordenadas UTM - WGS 84 - Zona 18M					
Este (m): 373443					
Norte (m): 9729316					
Altitud (m s. n. m.): 221					
Precisión vertical: ± 0,932 m					
Precisión horizontal: ± 0,607 m					
Descripción:					
Distrito	Tigre	Provincia	Loreto	Departamento	Loreto
Fotografía 10 S0597-SU-003-PROF

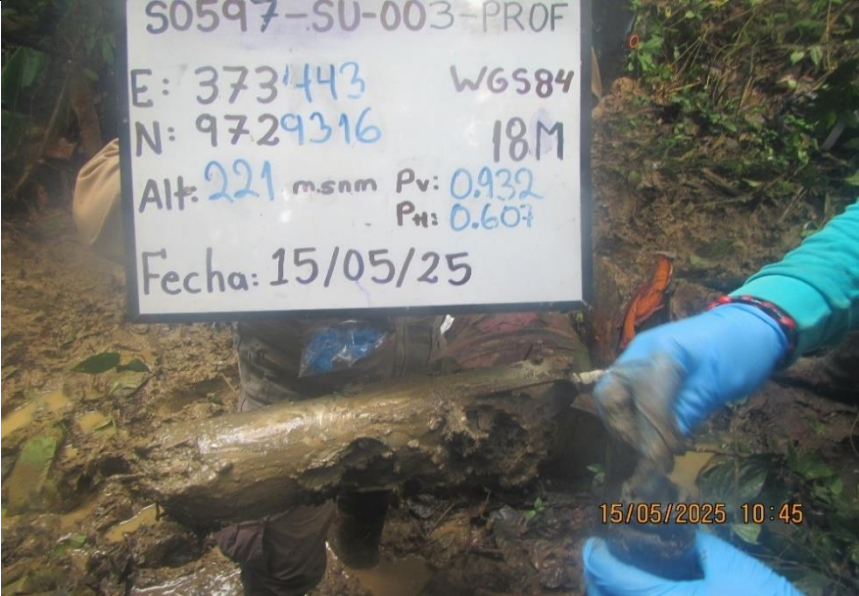
Fecha: 15/05/2025					
Hora: 10:45 horas					
Coordenadas UTM - WGS 84 - Zona 18M					
Este (m): 373443					
Norte (m): 9729316					
Altitud (m s. n. m.): 221					
Precisión vertical: ± 0,932 m					
Precisión horizontal: ± 0,607 m					
Descripción:

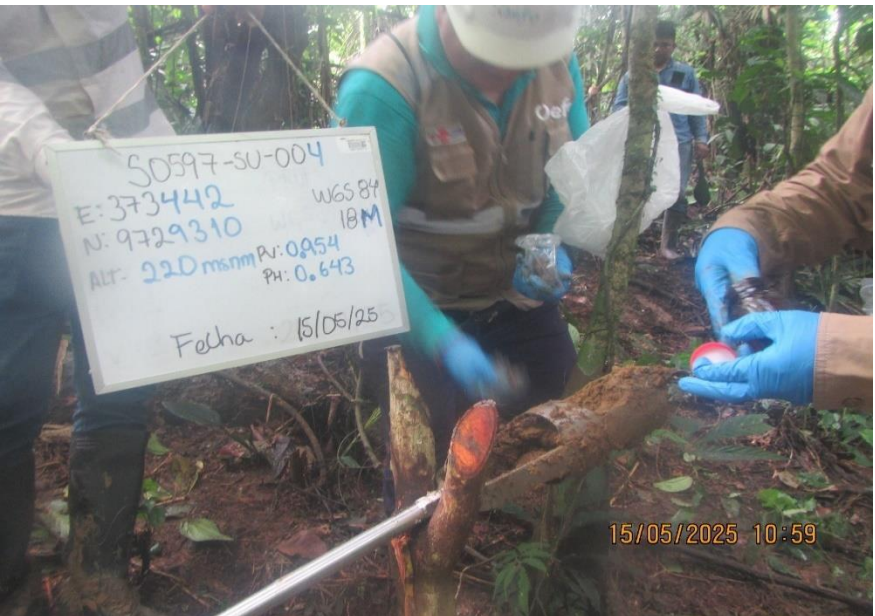
Distrito	Tigre	Provincia	Loreto	Departamento	Loreto
Fotografía 12 S0597-SU-004

Fecha: 15/05/2025					
Hora: 10:59 horas					
Coordenadas UTM - WGS 84 – Zona 18M					
Este (m): 373442					
Norte (m): 9729310					
Altitud (m s. n. m.): 220					
Precisión vertical: ± 0,954 m					
Precisión horizontal: ± 0,643 m					
Descripción:	Durante la toma de muestra en el punto S0597-SU-004, se observó un suelo de textura franco arcilloso, húmedo y de consistencia firme, de un color marrón amarillento claro (10YR 6/4). Se identificó baja presencia de materia orgánica y no se detectaron indicios organolépticos de hidrocarburos. La muestra fue extraída a una profundidad que varió entre 0,00 m y 0,40 m

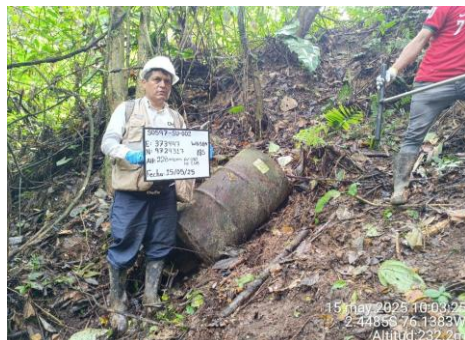
Vista de los residuos metálicos en estado de corrosión y oxidación, los cuales se observaron dispersos y

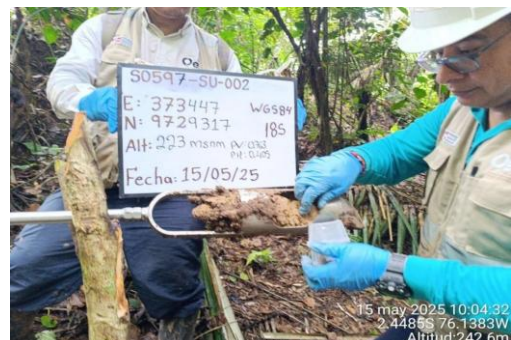
Vista de la toma de muestra de suelo con código S0597-SU-002. Se observó suelo húmedo de textura franco arcilloso y sin indicios organolépticos de hidrocarburos.

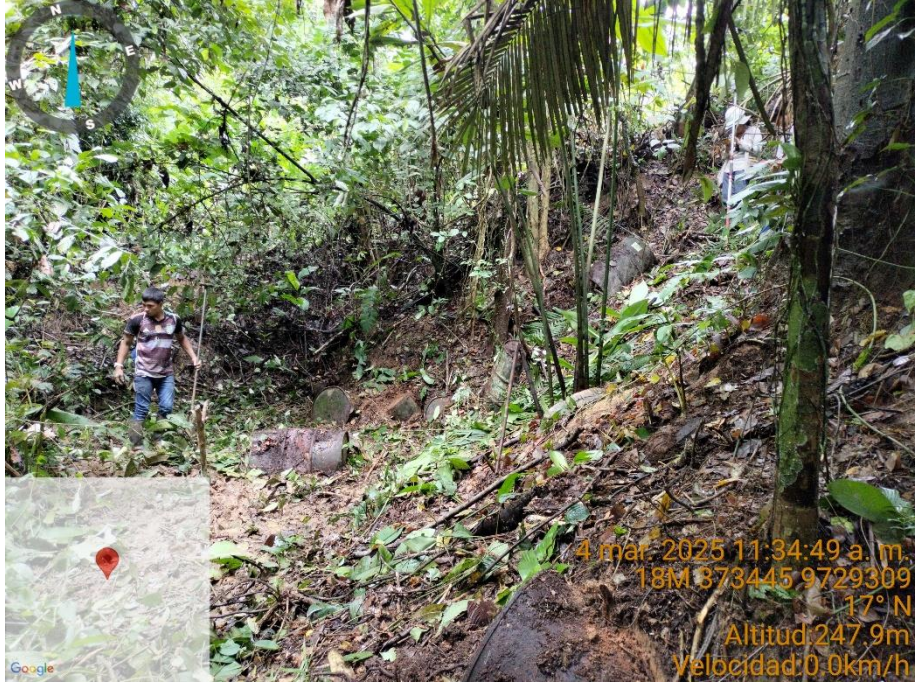
Distrito	Tigre	Provincia	Loreto	Departamento	Loreto
<p>FOTOGRAFÍA N.º 1 Sitio S0597 Residuos (cilindros)</p>					
<p>Fecha: 04/03/2025</p>					
<p>Hora: 11:34 horas</p>					
<p>COORDENADAS UTM -WGS 84 – ZONA 18M</p>					
<p>Este (m): 373443</p>					
<p>Norte (m): 9729316</p>					
<p>Altitud (m s. n. m.): 221</p>					
<p>Precisión horizontal: ± 0,607 m Precisión vertical: ± 0,932 m</p>					
<p>DESCRIPCIÓN:</p> <p>Vista de la cobertura vegetal del sitio S0597 compuesta por vegetación arbórea, arbustiva y herbácea. Asimismo, se observa cilindros metálicos semienterrados y dispersos en este sector del sitio. Nota: Fotografía tomada durante las actividades de reconocimiento del sitio S0597 realizadas el 4/03/2025 (Ficha de reconocimiento de sitio N.º 012-2025-SSIM).</p>

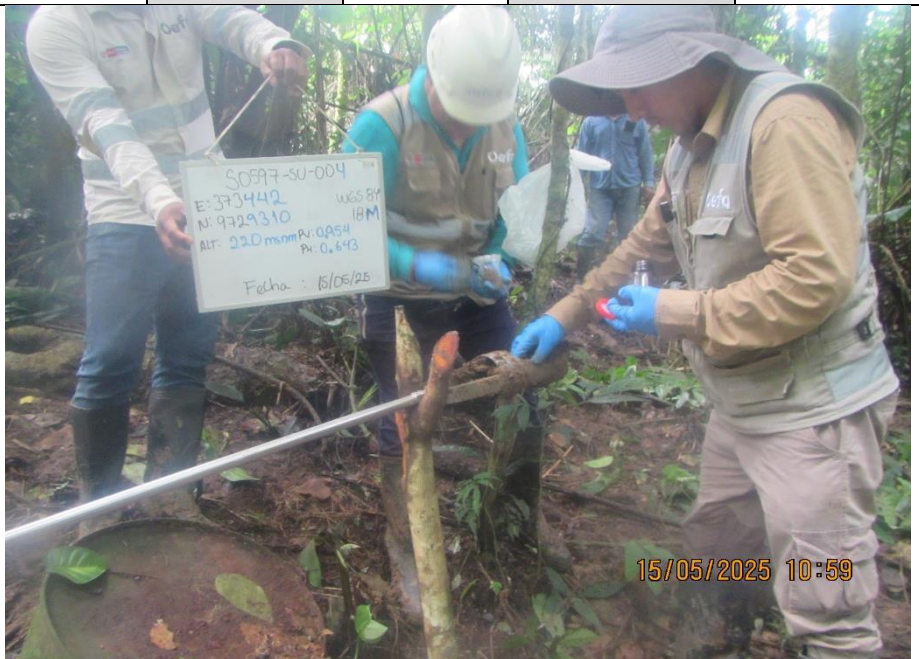
Distrito	Tigre	Provincia	Loreto	Departamento	Loreto
<p>FOTOGRAFÍA N.º 2 Sitio S0597</p>					
<p>Fecha: 15/05/2025</p>					
<p>Hora: 10:59 horas</p>					
<p>COORDENADAS UTM -WGS 84 – ZONA 18M</p>					
<p>Este (m): 373442</p>					
<p>Norte (m): 9729310</p>					
<p>Altitud (m s. n. m.): 220</p>					
<p>Precisión horizontal: ± 0,643 m Precisión vertical: ± 0,954 m</p>					
<p>DESCRIPCIÓN:</p> <p>Vista de la toma de muestra de suelo con código S0597-SU-004. Se observó suelo franco arcilloso, color marrón amarillento claro y sin indicios organolépticos de hidrocarburos. La muestra fue tomada entre 0,00 m – 0,40 m de profundidad.</p>

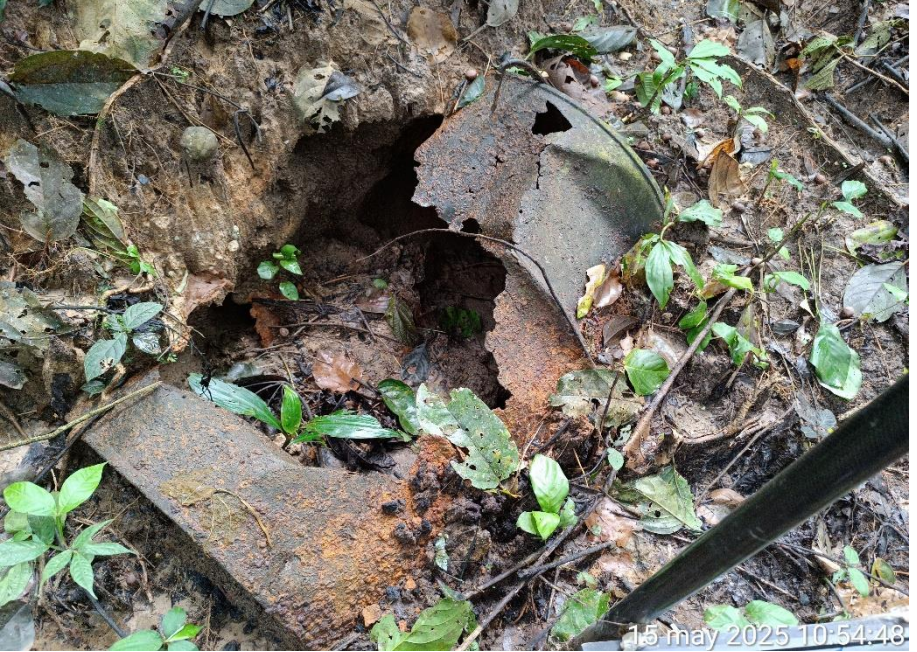
Distrito	Tigre	Provincia	Loreto	Departamento	Loreto
FOTOGRAFÍA N.º 3 Sitio S0597

Fecha: 15/05/2025					
Hora: 10:54 horas					
COORDENADAS UTM -WGS 84 – ZONA 18M					
Este (m): 373451					
Norte (m): 9729307					
Altitud (m s. n. m.): 227					
Precisión horizontal: ± 0,150 m Precisión vertical: ± 0,391 m					
DESCRIPCIÓN:		Vista de uno de los cilindros metálicos en estado de oxidación y corrosión.

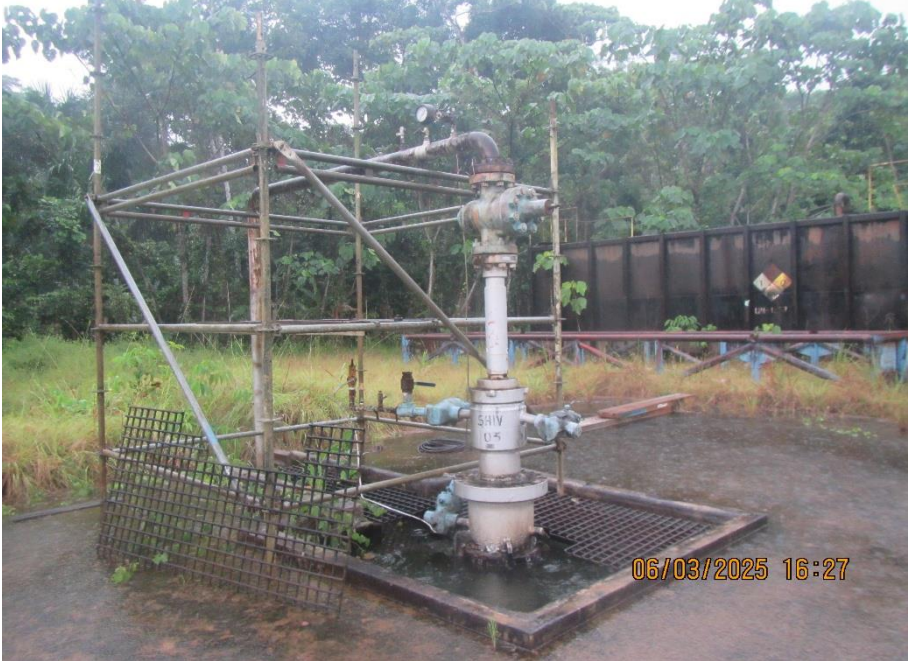
Distrito	Tigre	Provincia	Loreto	Departamento	Loreto
FOTOGRAFÍA N.º 4 Pozo SHIV-03 (Plataforma E)

Fecha: 06/03/2025					
Hora: 16:27 horas					
COORDENADAS UTM -WGS 84 – ZONA 18M					
Este (m): 373370					
Norte (m): 9728914					
Altitud (m s. n. m.): ---					
Precisión: ---					
DESCRIPCIÓN:		<p>Vista del pozo SHIV-03, ubicado en el sector sureste de la Plataforma E del yacimiento Shivyacu. Se observa al pozo delimitado por un cerco de concreto conteniendo agua de lluvia en su interior y la rejilla que recubre dicha estructura de concreto (a nivel superficial) se encontró parcialmente removida.</p> <p>Nota: Fotografía tomada durante las actividades de reconocimiento realizadas el 6/03/2025 (Ficha de reconocimiento de sitio N.º 012-2025-SSIM).</p>

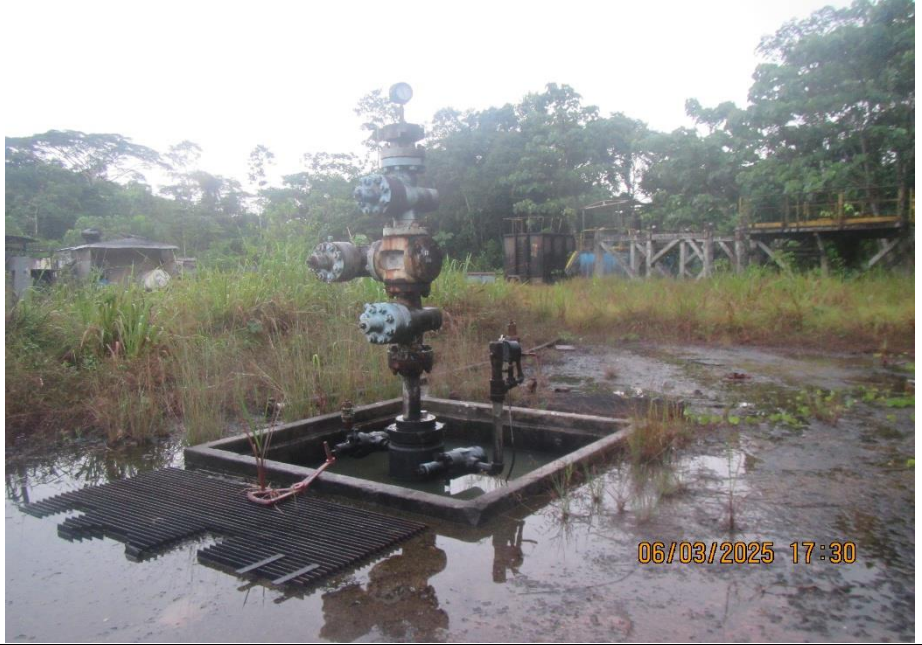
Distrito	Tigre	Provincia	Loreto	Departamento	Loreto
FOTOGRAFÍA N.º 5 Pozo SHIV-17D (Plataforma E)

Fecha: 06/03/2025					
Hora: 17:30 horas					
COORDENADAS UTM -WGS 84 – ZONA 18M					
Este (m): 373328					
Norte (m): 9728927					
Altitud (m s. n. m.): --					
Precisión: ---					
DESCRIPCIÓN:		<p>Vista del pozo SHIV-17D, ubicado en el sector oeste de la Plataforma E del yacimiento Shiviayacu. Se observa al pozo delimitado por un cerco de concreto conteniendo agua de lluvia en su interior y la rejilla que recubre dicha estructura de concreto se encontró fuera del lugar (removida).</p> <p>Nota: Fotografía tomada durante las actividades de reconocimiento realizadas el 6/03/2025 (Ficha de reconocimiento de sitio N.º 012-2025-SSIM).</p>			
Distrito	Tigre	Provincia	Loreto	Departamento	Loreto
FOTOGRAFÍA N.º 6 Pozo SHIV-18D (Plataforma E)		 			
Fecha: 06/03/2025					
Hora: 17:34 horas					
COORDENADAS UTM -WGS 84 – ZONA 18M
