**INFORME N° 1343 - 2015-OEFA/DE-SDCA-CIPASH**

Asunto : Identificación de pasivo ambiental del subsector hidrocarburos con código de Ficha OEFA F00391, ubicado en el Lote VII/VI (ex Lote VII), en el distrito de La Brea de la provincia Talara del departamento de Piura.

Tipo de informe : Informe de Pasivo Ambiental

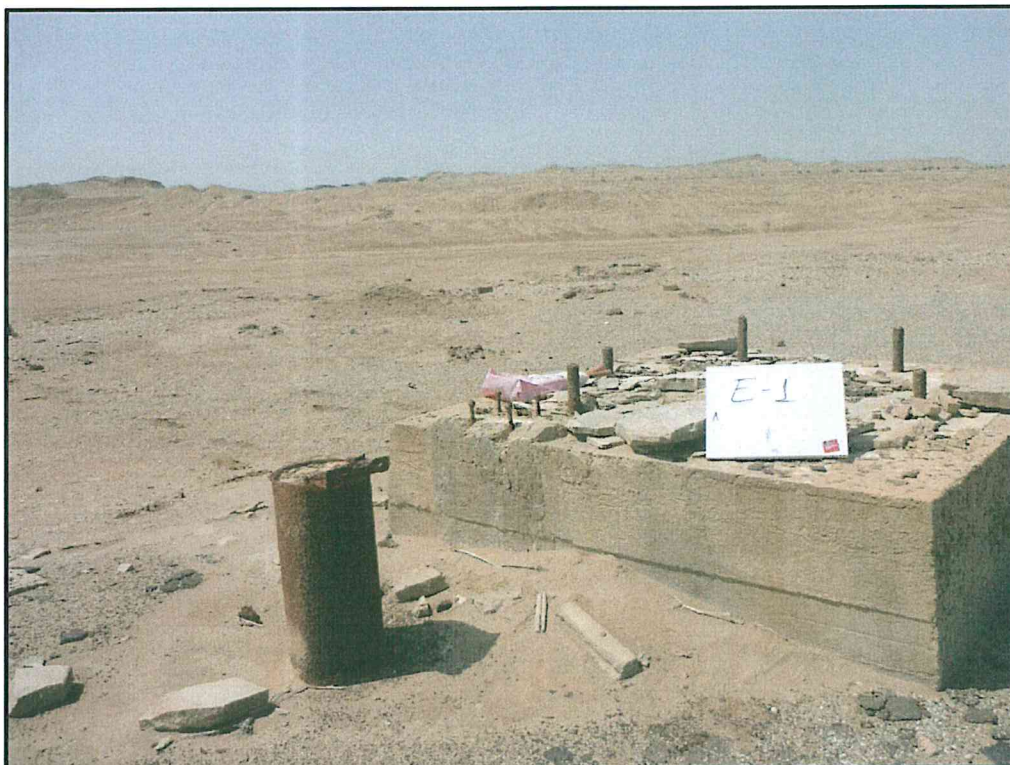
12. De la visita realizada por el OEFA el 3 de junio del 2013, se constató una estructura de concreto abandonada que sobresale 0,55 m sobre el nivel del suelo, así como escombros

13. y residuos sólidos sobre un área de 3,64 m<sup>2</sup>. La zona no presenta acceso vehicular directo y sobre un radio de 200 m se observó la presencia de los pozos inactivos T1091, T1097 y T1103, por lo que se presume que la estructura encontrada corresponde a una instalación de producción inactiva mal abandonada relacionada a la actividad de explotación de hidrocarburos. No se observó algún tipo de afloramiento superficial de fluidos ni suelo con presencia de hidrocarburos en el área circundante a la instalación abandonada ni se percibieron emisiones gaseosas fugitivas en el lugar (ver anexos 1 y 2).

Fotografía N° 1. Vista de la instalación de producción inactiva mal abandonada, correspondiente a la ficha OEFA F00391, no se observa suelo con presencia de Hidrocarburos ni afloramiento de fluidos.

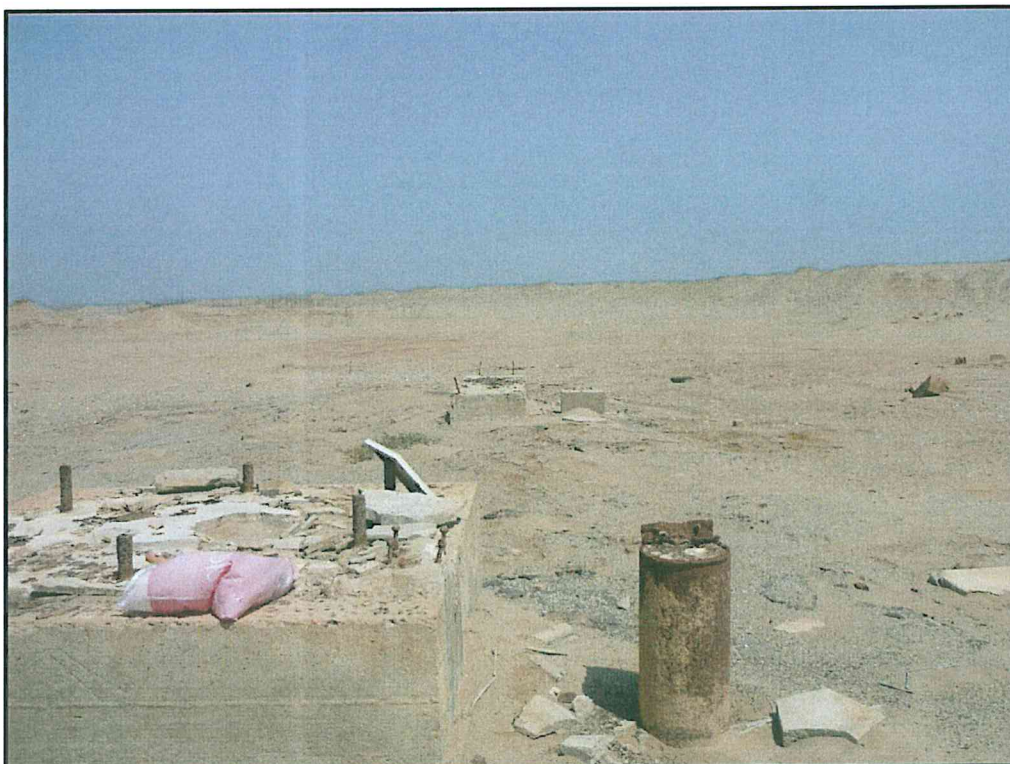
Fotografía N° 2. El área evaluada se caracteriza por tener un relieve plano -ondulado poco accidentado, presencia de lomas con pendientes entre 15 a 25%.

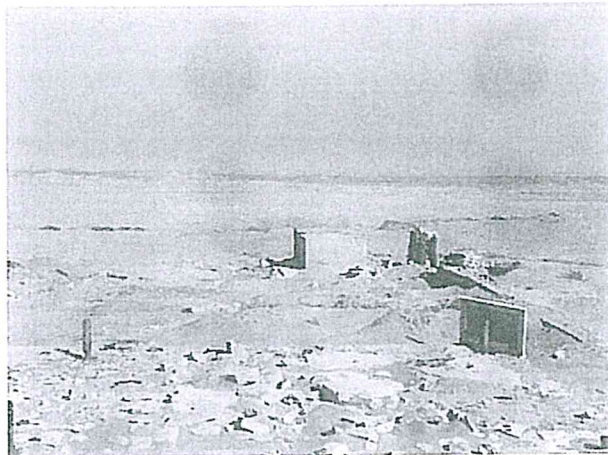
| Instalación N° | | 00009 |

| Ficha OEFA<br>F00391 | | Lote | Ubicación | Localización UTM (WGS 84) | | | Descripción |
|---|---|---|---|---|---|---|---|
| Pozo | --- | VII/VI<br>(ex Lote VII) | La Brea | 17 | 9482113 | 470744 | Restos de estructura de posible base de separador. |

| | Este: | 0470744 |
| | Norte: | 9482113 |

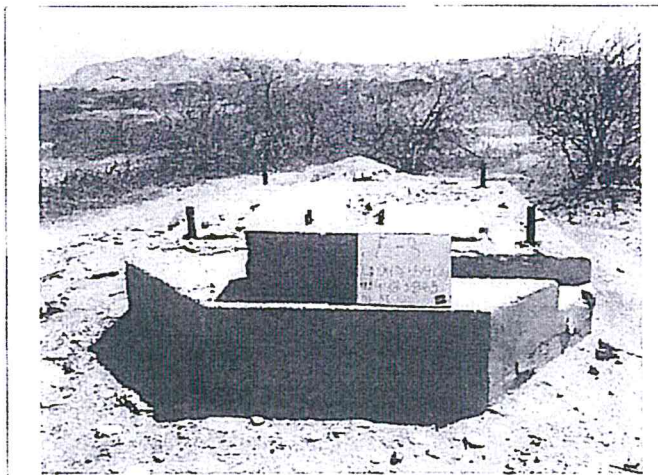
| Instalación N° | | 00011 |

| <b>Instalación<br/>N°</b> | <b>Operador</b> | <b>Tipo</b> | <b>Año de Abandono</b> |
|---|---|---|---|
| 00011 | Responsable no<br>identificado | Restos de estructura de concreto<br>de posible base de separador | Sin Registro / Se desconoce |

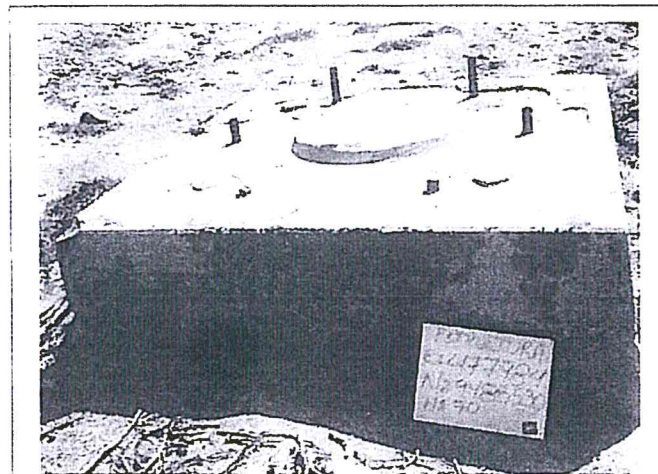
| Instalación N° | | 00012 |

| <b>Instalación<br/>N°</b> | <b>Operador</b> | <b>Tipo</b> | <b>Año de Abandono</b> |
|---|---|---|---|
| 00012 | Responsable no<br>identificado | Restos de estructura de concreto<br>de posible base de separador | Sin Registro / Se desconoce |
