**INFORME N° 782 -2013-OEFA/DE**

ASUNTO : Evaluación de Línea de Base de la Disposición inadecuada de
residuos sólidos en el distrito de Puente Piedra, provincia y
departamento de Lima.

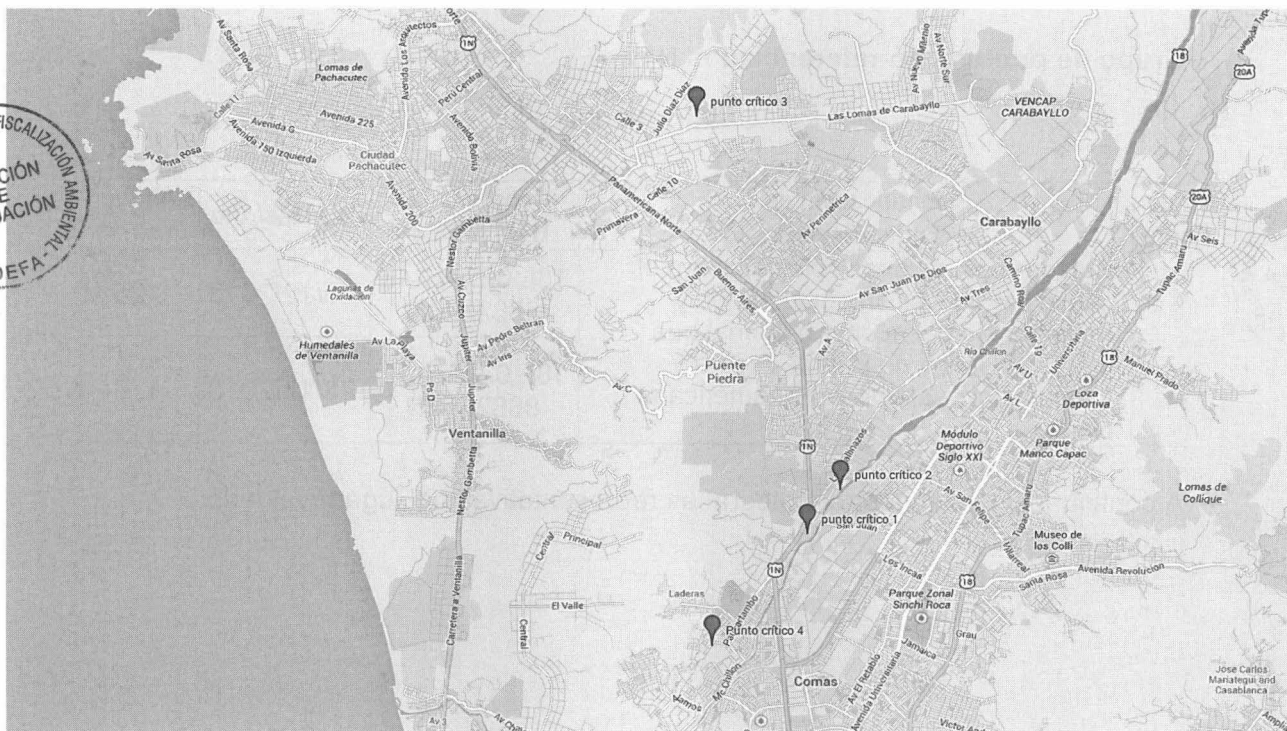
Ilustración 1: Puntos críticos visitados en el distrito de Puente Piedra

El día 31 de octubre del presente año, se desarrolló la visita de campo a las principales zonas críticas de manejo inadecuado de residuos sólidos en la jurisdicción del distrito de Puente Piedra, a fin de identificar zonas de disposición final inadecuada de residuos sólidos, sean domésticos, industriales o peligrosos, así como también; zonas de manejo, acopio y/o reciclaje informal de residuos. Para el desarrollo de las actividades, se contó con el apoyo de una movilidad institucional, equipo portátil de GPS y cámara digital para levantar información que identifique plenamente las zonas afectadas.

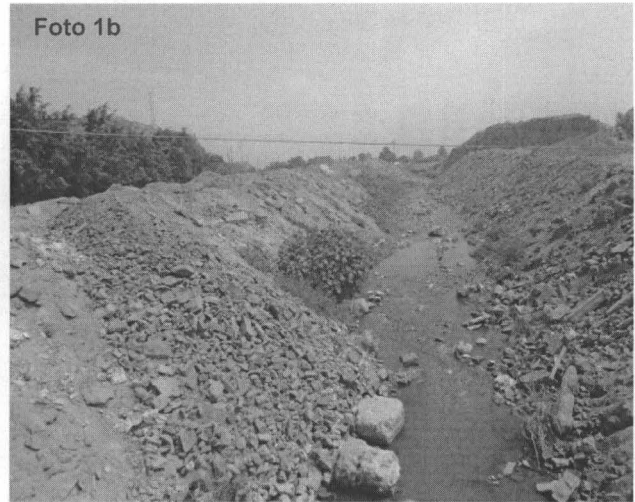
Se identificó una zona de acumulación de residuos de construcción y domésticos a ambos lados del cauce del río Chillón, aguas arriba y aguas abajo del puente peatonal que une los distritos de Puente Piedra y Comas, a la altura del peaje de la Panamericana Norte, conforme a la geo-referenciación del Cuadro N° 1, existe una garita del Serenazgo de Comas que brinda custodia en la zona, dichos efectivos manifestaron que frecuentemente ingresan camiones del lado de Puente Piedra para arrojar desmontes y otros tipos de residuos; La gran cantidad de residuos arrojados ha disminuido en gran medida el ancho útil del cauce del río Chillón; el área impactada es 3 500 m², aproximadamente.

Fotografías N° 1a y 1b. Evidencias de la magnitud de acumulación de residuos sólidos de construcción sobre el cauce del río Chillón, aguas arriba del Punto georeferenciado N° 1, del Cuadro N° 1. Coordenadas UTM WGS 84 (18L 0274524E 8682544N)

- 7.2** En cumplimiento de las normativas vigentes^{9,10} los botaderos informales de residuos sólidos identificados en los Cuadros N° 1, 2, 3, 4 y 5 deben ser clausurados por la Municipalidad Distrital de Puente Piedra, adoptando todas las medidas sanitaria y ambientalmente responsables que correspondan.

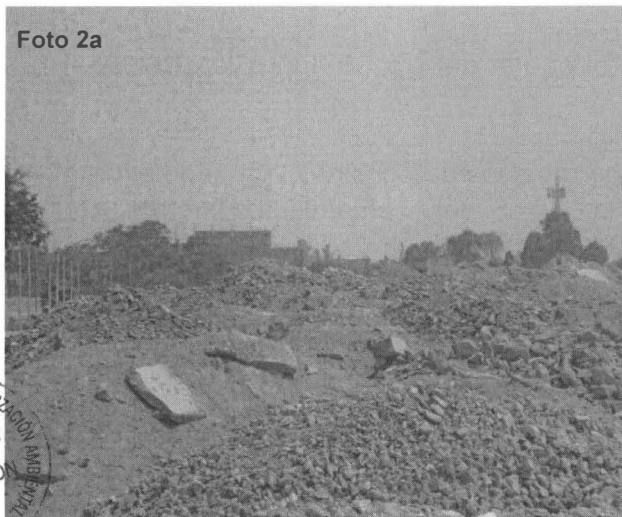
Fotografías N° 2a y 2b. Evidencias de la magnitud de acumulación de residuos sólidos de construcción sobre el cauce del río Chillón, aguas arriba del Punto georeferenciado N° 1, del Cuadro N° 1. Coordenadas UTM WGS 84 (18L 0274524E 8682544N)

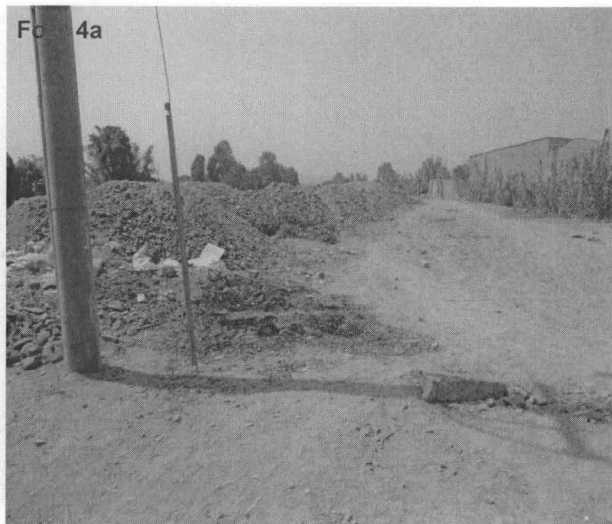
Fotografías N° 4a y 4b. Evidencias de la magnitud de acumulación de residuos sólidos de construcción sobre el cauce del río Chillón, aguas abajo del Punto georeferenciado N° 1, del Cuadro N° 1. Coordenadas UTM WGS 84 (18L 0274524E 8682544N)

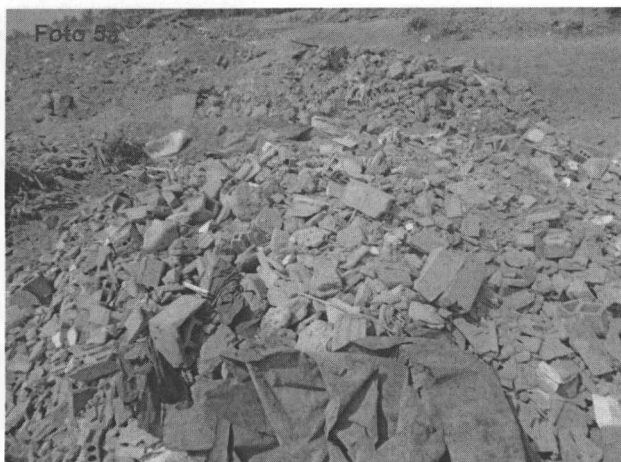
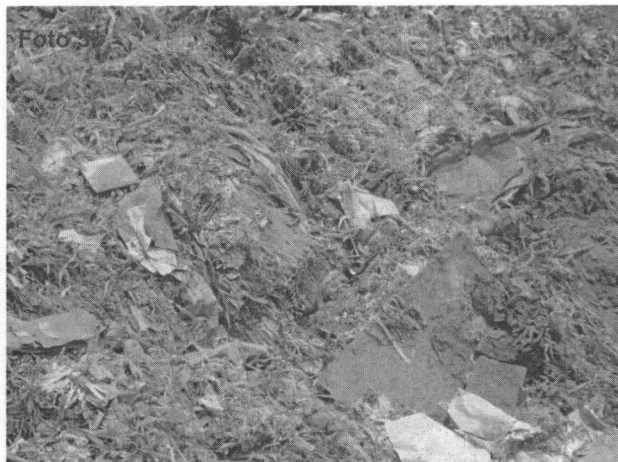
Se identificó una zona de acumulación de residuos de construcción y domésticos sobre el cauce del río Chillón, al final de la Calle 5, del Asentamiento Humano Villa Cruz, conforme a la georeferenciación del Cuadro N° 2, se evidenció gran cantidad de residuos de construcción y domésticos arrojados al cauce del río Chillón, existe una tranquera con cadena y candado, administrado por personas informales del lugar quienes permiten el ingreso de los volquetes para el arrojado de los residuos a dicho lugar; en los alrededores de toda la zona, existen lotes de terrenos que se dedican al reciclaje informal de residuos; el área impactada es 1 200 m², aproximadamente.

Fotografías N° 5a y 5b. Evidencias de la magnitud de acumulación de residuos sólidos de construcción e industriales sobre el cauce del río Chillón, en el Punto georeferenciado N° 1, del Cuadro N° 2. Coordenadas UTM WGS 84 (18L 0274882E 8682928N)

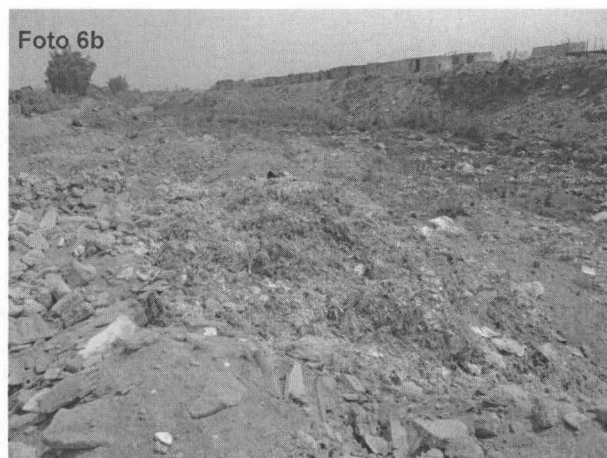
Fotografías N° 6a y 6b. Evidencias de la magnitud de acumulación de residuos sólidos de construcción e industriales sobre el cauce del río Chillón, en el Punto georeferenciado N° 1, del Cuadro N° 2. Coordenadas UTM WGS 84 (18L 0274882E 8682928N)

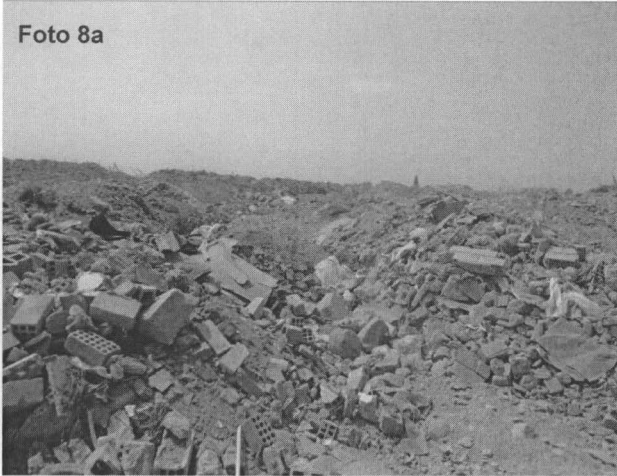
Fotografías N° 8a y 8b. Evidencias de la magnitud de acumulación de residuos sólidos de construcción sobre el cauce del río Chillón, en el Punto georeferenciado N° 2, del Cuadro N° 2. Coordenadas UTM WGS 84 (18L 0274873E 8682916N)

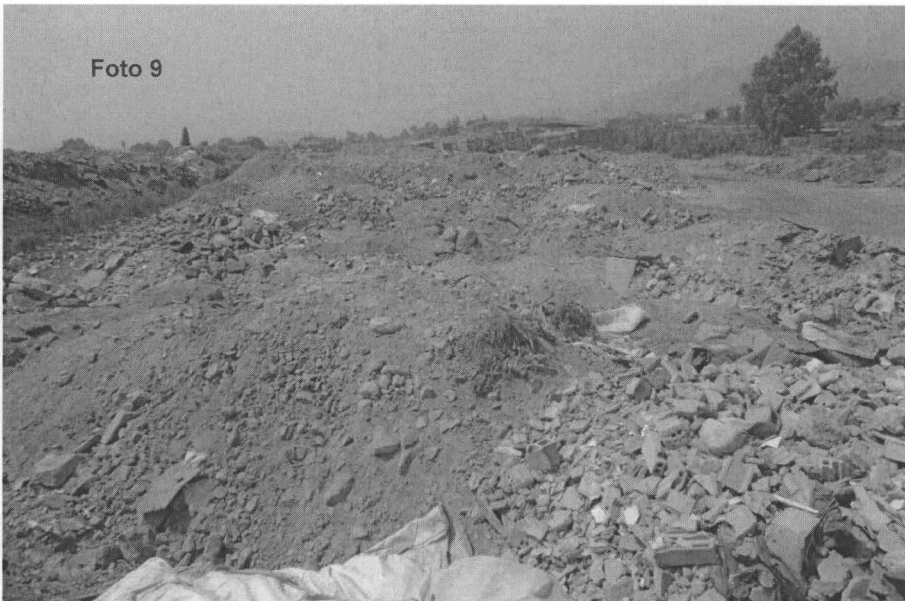
Foto 9

Fotografía N° 9. Evidencia de la magnitud de acumulación de residuos sólidos de construcción sobre el cauce del río Chillón, en el Punto georeferenciado N° 2, del Cuadro N° 2. Coordenadas UTM WGS 84 (18L 0274873E 8682916N)

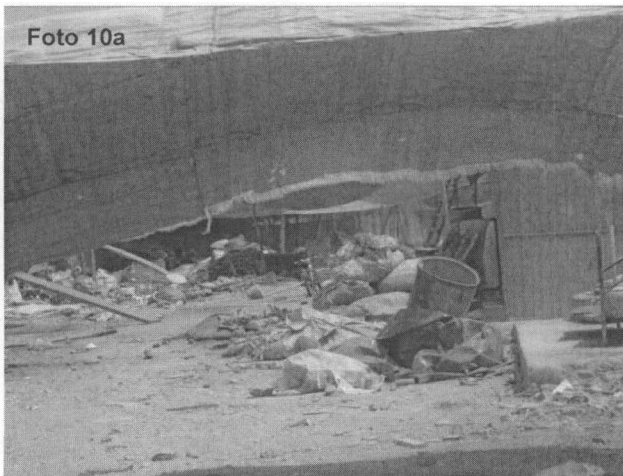
Fotografías N° 10a y 10b. Evidencias de lotes de terrenos circundantes a las zonas evaluadas, que se dedican al reciclaje informal de residuos reaprovechables, en el Punto georeferenciado N° 2, del Cuadro N° 2. Coordenadas UTM WGS 84 (18L 0274873E 8682916N)

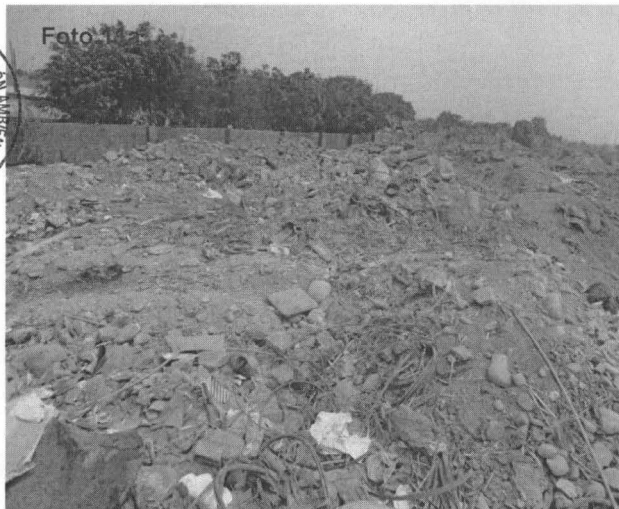
Se identificó un área de grandes magnitudes de acumulación de residuos de construcción, industriales y domésticos sobre el cauce del río Chillón, a la altura de la Asociación de vivienda San Juan Bautista, conforme a la geo-referenciación del Cuadro N° 3, se evidenció gran cantidad de residuos de construcción, industriales y domésticos arrojados al cauce del río Chillón, existen zonas de quema de basura a cielo abierto, se encontró furgonetas arrojando residuos industriales directamente al lecho del río Chillón, los vecinos del lugar se quejan de este botadero ya que ingresan constantemente vehículos de distintos tamaños para arrojar diferentes tipos de residuos al río Chillón; el área impactada es 8000 m², aproximadamente.

Fotografías N° 11a y 11b. Evidencias de la magnitud de acumulación de residuos sólidos de construcción e industriales sobre el cauce del río Chillón, en el Punto georeferenciado N° 1, del Cuadro N° 3. Coordenadas UTM WGS 84 (18L 0275361E 8683779N)

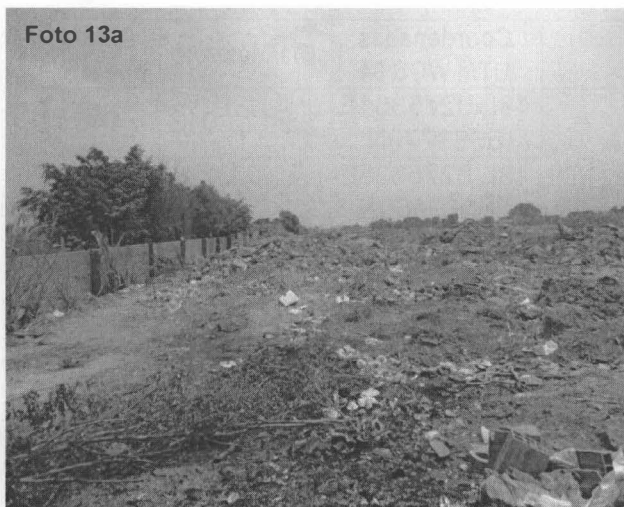
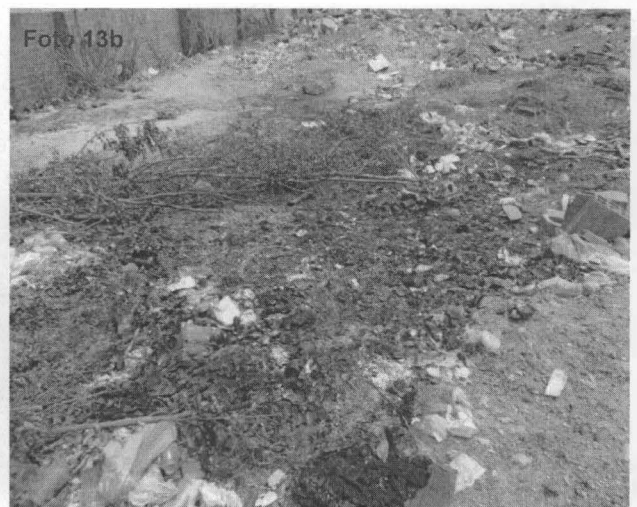
Fotografías N° 13a y 13b. Evidencias de la magnitud de acumulación de residuos sólidos con quema de basura a cielo abierto sobre el cauce del río Chillón, en el Punto georeferenciado N° 2, del Cuadro N° 3. Coordenadas UTM WGS 84 (18L 0275335E 86837550N)

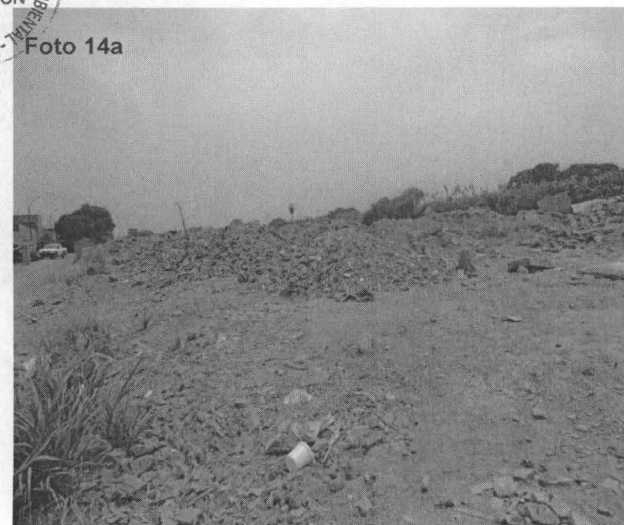
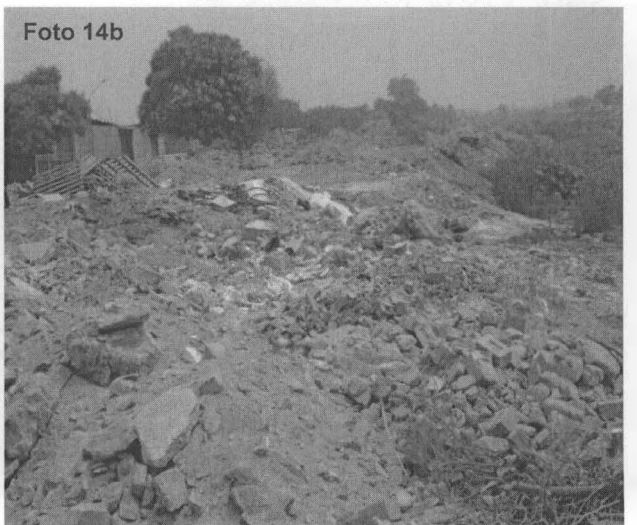
Fotografías N° 14a y 14b. Evidencias de la magnitud de acumulación de residuos sólidos de construcción e industriales sobre el cauce del río Chillón, en el Punto georeferenciado N° 2, del Cuadro N° 3. Coordenadas UTM WGS 84 (18L 0275335E 86837550N)

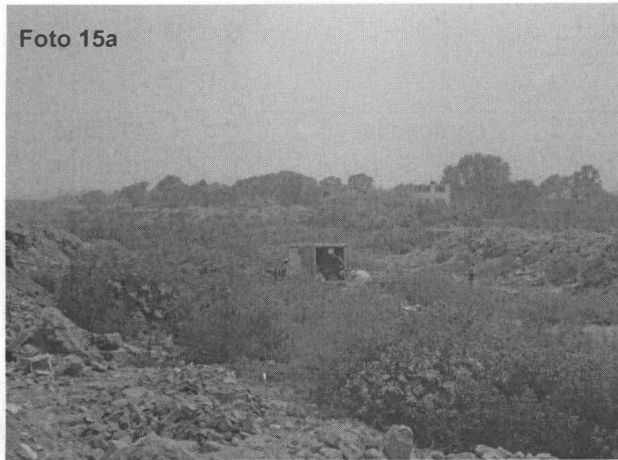
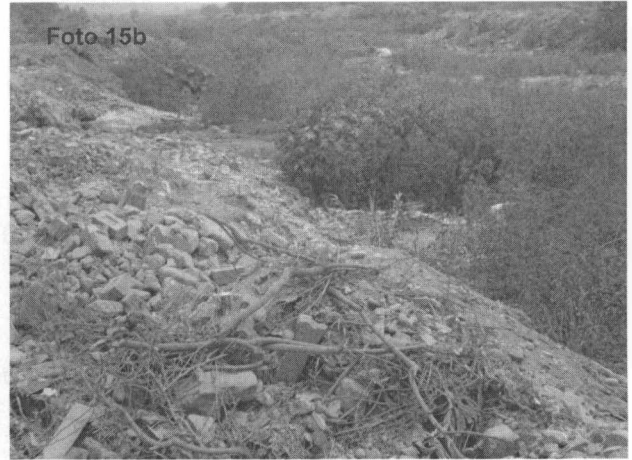
Fotografías N° 15a y 15b. Evidencias de la magnitud de acumulación de residuos sólidos de construcción e industriales sobre el cauce del río Chillón, en el Punto georeferenciado N° 3, del Cuadro N° 3. Coordenadas UTM WGS 84 (18L 0275532E 8683974N)

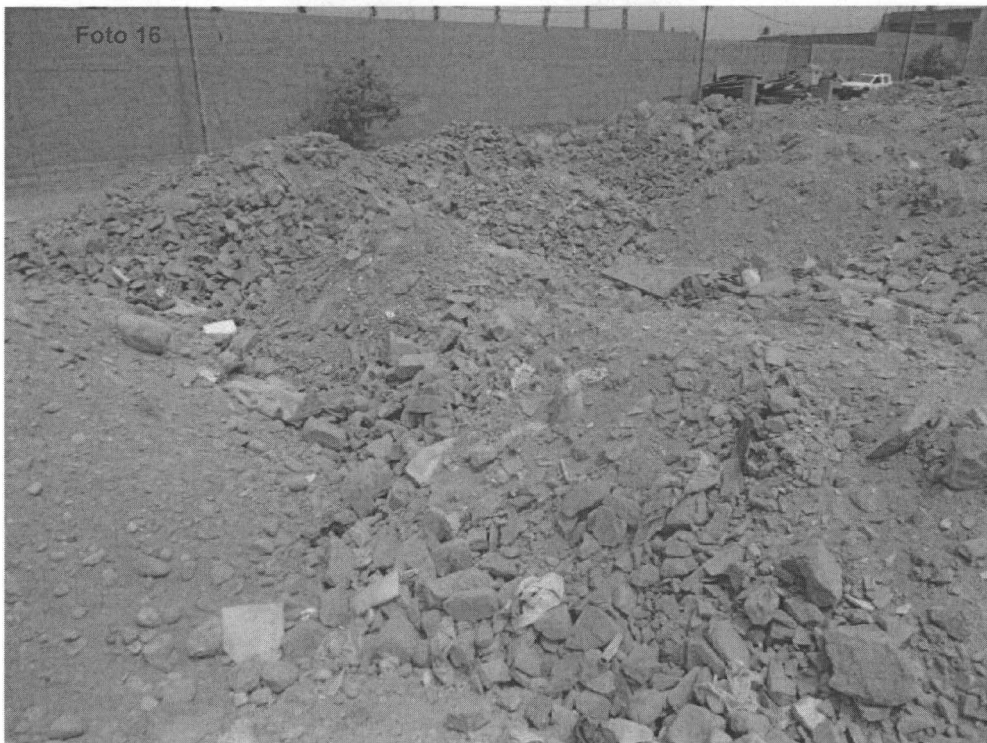
Foto 16

Fotografía N° 16. Evidencia de la magnitud de acumulación de residuos sólidos de construcción sobre el cauce del río Chillón, en el Punto georeferenciado N° 3, del Cuadro N° 3. Coordenadas UTM WGS 84 (18L 0275532E 8683974N)

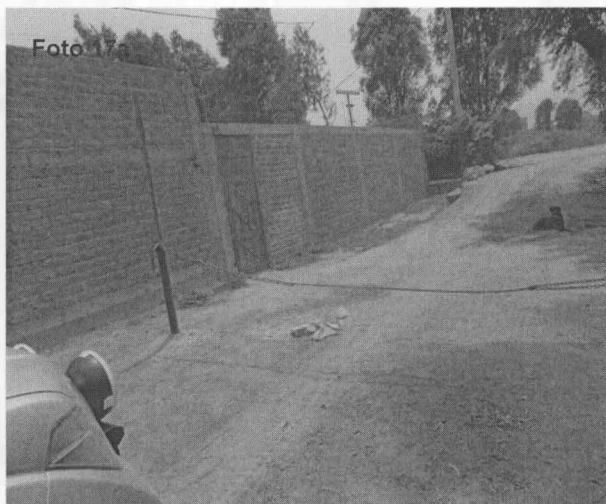
Se identificó una zona de acumulación de residuos de construcción sobre el cauce del río Chillón, a la altura de la Asociación de vivienda Las Esmeraldas del Norte, conforme a la geo-referenciación del Cuadro N° 4, se evidenció gran cantidad de residuos de construcción y domésticos arrojados al cauce del río Chillón, existe una tranquera con cadena, candado y perros de custodia, que sirven para el control del ingreso de los volquetes que traen los residuos, por personas informales del lugar, el área impactada es 500 m², aproximadamente.

Fotografías N° 17a y 17b. Evidencias de la existencia de tranqueras aseguradas con candado y perros de custodia, que sirven para el control del ingreso de vehículos cargados de residuos por personas informales de la zona, en el Punto georeferenciado N° 1, del Cuadro N° 4. Coordenadas UTM WGS 84 (18L 0276045E 8684549N)

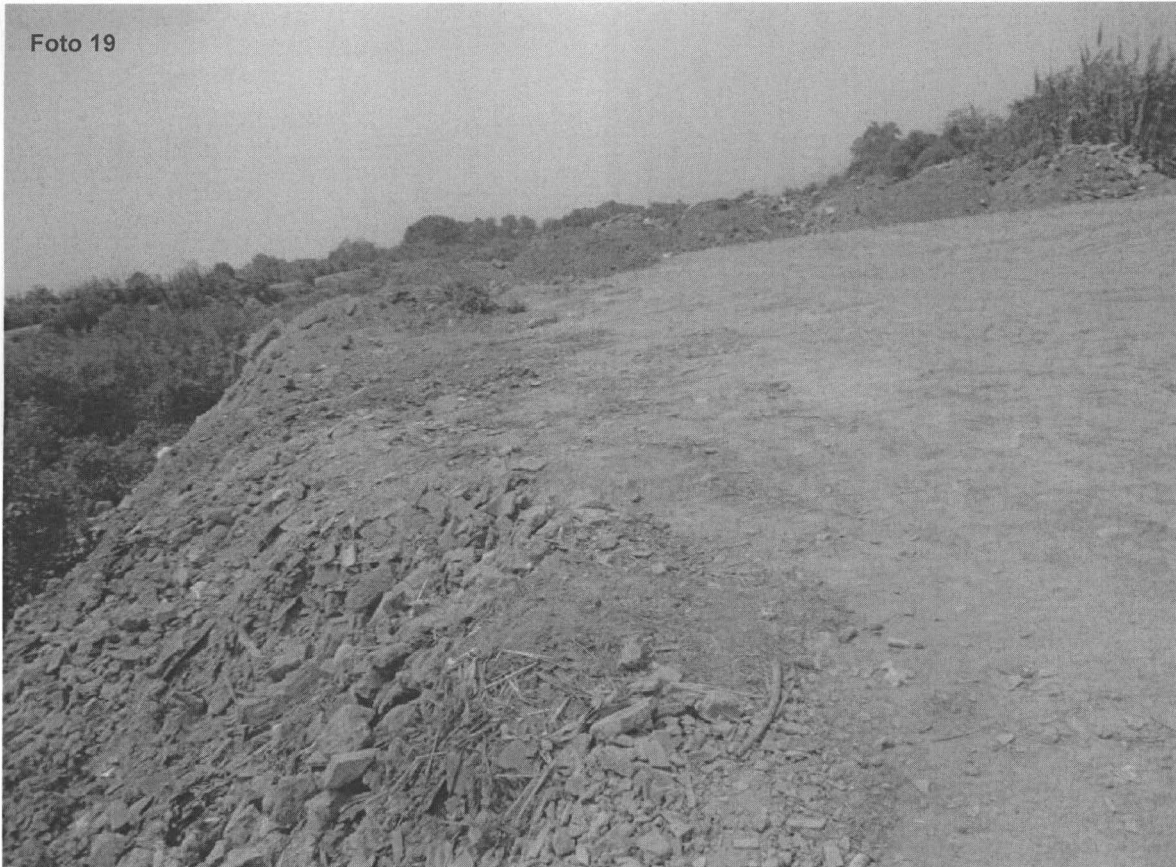
Foto 19

Fotografía N° 19. Evidencia de la magnitud de acumulación de residuos sólidos de construcción e industriales sobre el cauce del río Chillón, en el Punto georeferenciado N° 2, del Cuadro N° 4. Coordenadas UTM WGS 84 (18L 0276044E 8684539N)

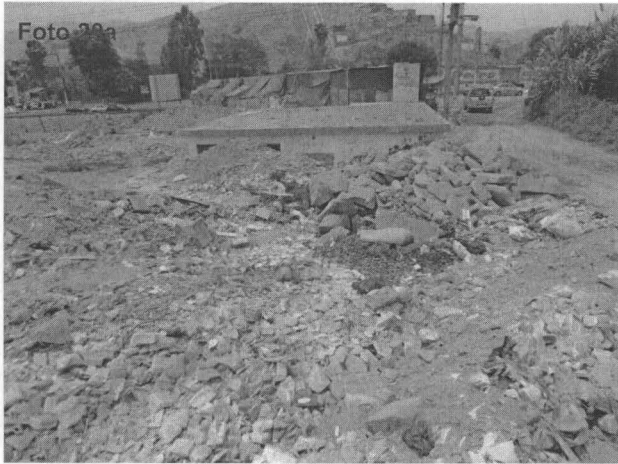
Se identificó un área de acumulación de residuos de construcción e industriales a la altura del Km 29 de la Carretera Panamericana Norte, al costado del Cementerio Jardines del Buen Retiro, conforme a la geo-referenciación del Cuadro N° 5, se evidenció gran cantidad de residuos de construcción e industriales, existen puntos de quema de basura a cielo abierto, el área impactada es 2 000 m², aproximadamente.

Fotografías N° 20a y 20b. Evidencias de la magnitud de acumulación de residuos sólidos de construcción, en el Punto georeferenciado N° 1, del Cuadro N° 5. Coordenadas UTM WGS 84 (18L 0274666E 8686490N)

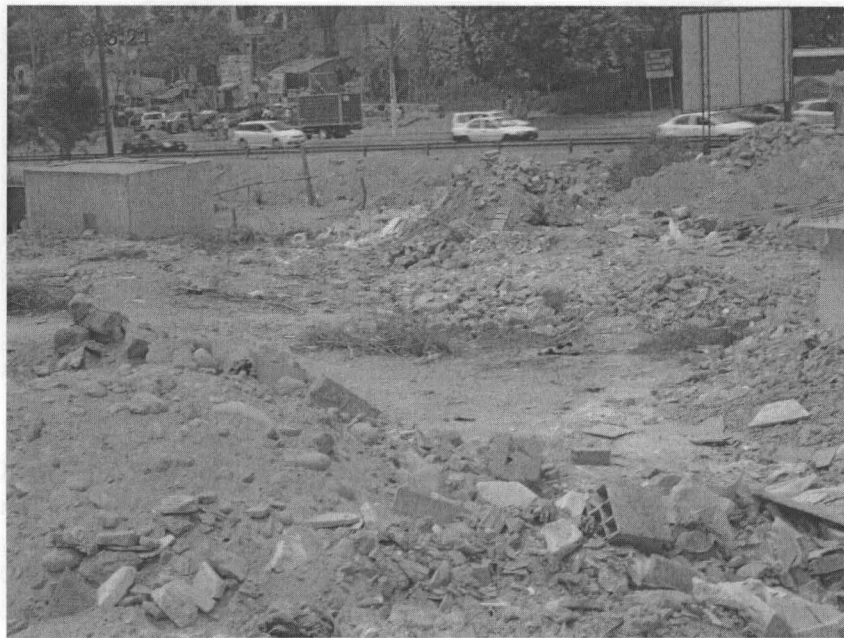
Fotografía N° 21. Evidencia de la magnitud de acumulación de residuos sólidos de construcción, en el Punto georeferenciado N° 1, del Cuadro N° 5. Coordenadas UTM WGS 84 (18L 0274666E 8686490N)

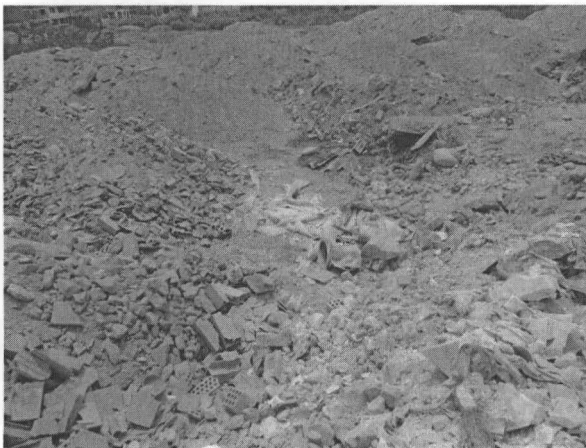
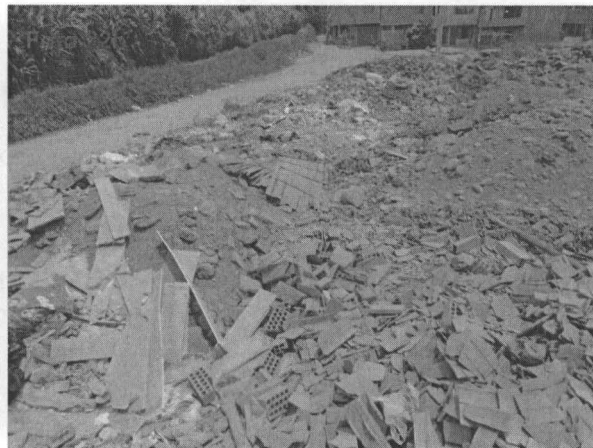
Fotografías N° 22a y 22b. Evidencias de la magnitud de acumulación de residuos sólidos de construcción, en el Punto georeferenciado N° 2, del Cuadro N° 5. Coordenadas UTM WGS 84 (18L 0274732E 8686485N)

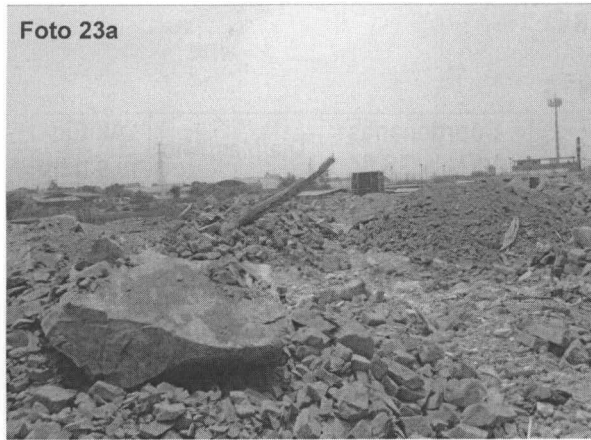
Fotografías N° 23a y 23b. Evidencias de la magnitud de acumulación de residuos de construcción e industriales, en el Punto georeferenciado N° 2, del Cuadro N° 5. Coordenadas UTM WGS 84 (18L 0274732E 8686485N)

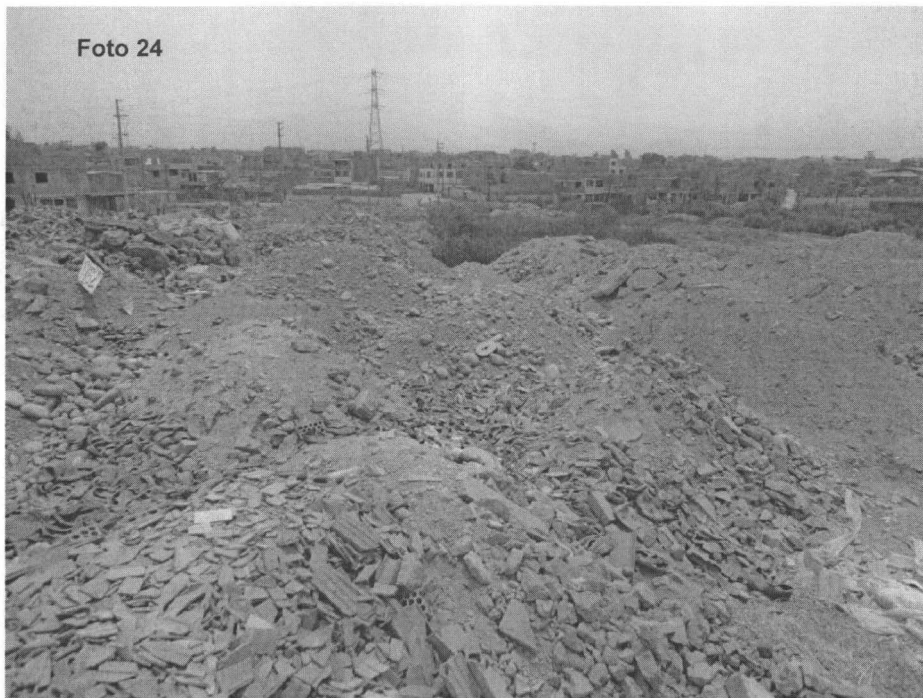
Fotografía N° 24. Evidencia de la magnitud de acumulación de residuos sólidos de construcción, en el Punto georeferenciado N° 2, del Cuadro N° 5. Coordenadas UTM WGS 84 (18L 0274732E 8686485N)

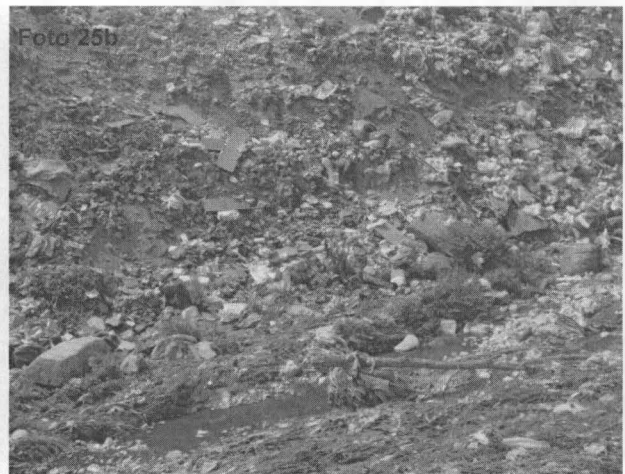
La ubicación de esta zona crítica, es conforme a la geo-referenciación del Cuadro N° 6, los residuos domésticos y de construcción son arrojados sobre el cauce del río Chillón, a lo largo de 150 metros aguas arriba del Puente Chillón, haciendo un área total impactada de 1800 m², aproximadamente; se evidenció varios lotes de terrenos cercados circundantes a la zona donde se practica el acopio, reciclaje informal y quema de basura a cielo abierto.

Fotografías N° 25a y 25b. Evidencias de la acumulación de residuos sólidos de domésticos arrojados sobre el cauce del río Chillón, en el Punto georeferenciado N° 1, del Cuadro N° 6. Coordenadas UTM WGS 84 (18L 0274176E 8681748N)

- 7.3** Para controlar, erradicar y prevenir los puntos críticos de acumulación de residuos sólidos detallados en los Cuadros N° 6 y 7; se sugiere a la Municipalidad Distrital de Puente Piedra, fortalecer sus normativas locales en materia de residuos sólidos, para evitar el arrojado de residuos sólidos en la vía pública, cuencas hídricas, zonas agrícolas, zonas protegidas, zonas arqueológicas, zonas

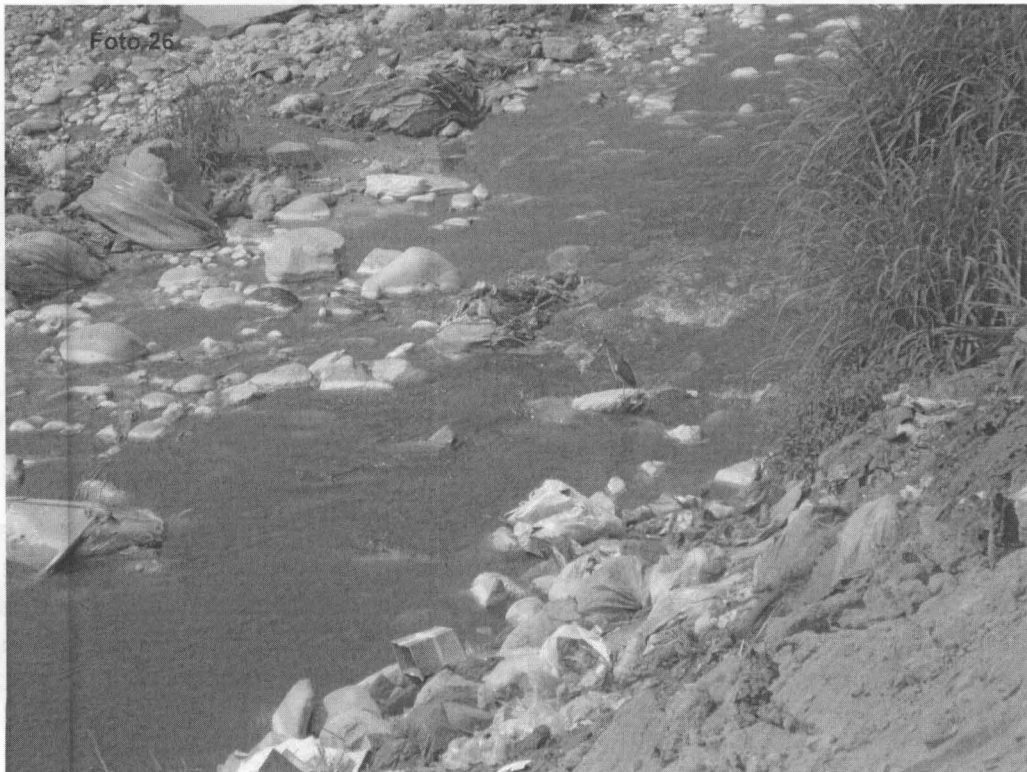
Fotografía N° 26. Evidencia de la acumulación de residuos sólidos de domésticos arrojados sobre el cauce del río Chillón, en el Punto georeferenciado N° 1, del Cuadro N° 6. Coordenadas UTM WGS 84 (18L 0274176E 8681748N)

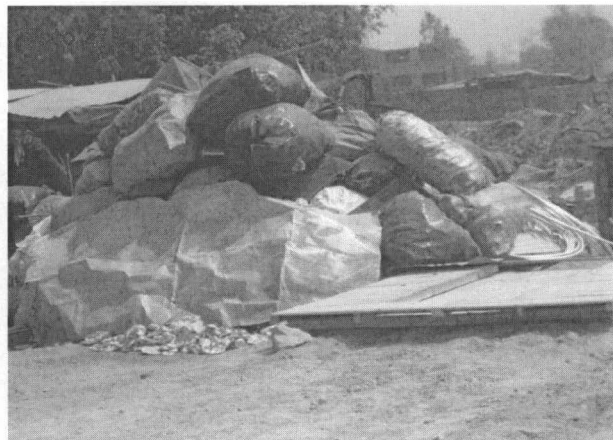
Fotografías N° 27a y 27b. Evidencias de zonas de acopio y reciclaje informal de residuos sólidos cerca al cauce del río Chillón, en el Punto georeferenciado N° 2, del Cuadro N° 6. Coordenadas UTM WGS 84 (18L 0274243E 8681807N)

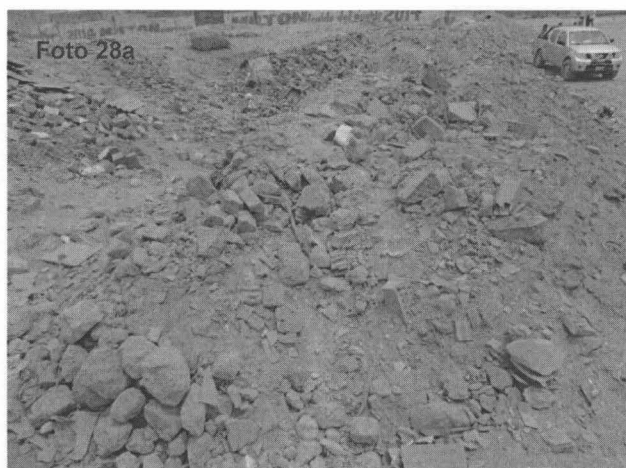
La ubicación de esta zona crítica es en un área totalmente urbana, conforme a la geo-referenciación del Cuadro N° 7, los residuos domésticos y de construcción son arrojados en los alrededores del lado sur y sur oeste del Estadio Comunal, se evidenció áreas de quema de basura a cielo abierto y la presencia de residuos electrónicos – RAEE, el área total impactada de 2 000 m², aproximadamente.

Fotografías N° 28a y 28b. Evidencias de la acumulación de residuos domésticos y de construcción arrojados en el lado sur del Estadio comunal, en el Punto georeferenciado N° 1, del Cuadro N° 7. Coordenadas UTM WGS 84 (18L 0271403E 8690499N)

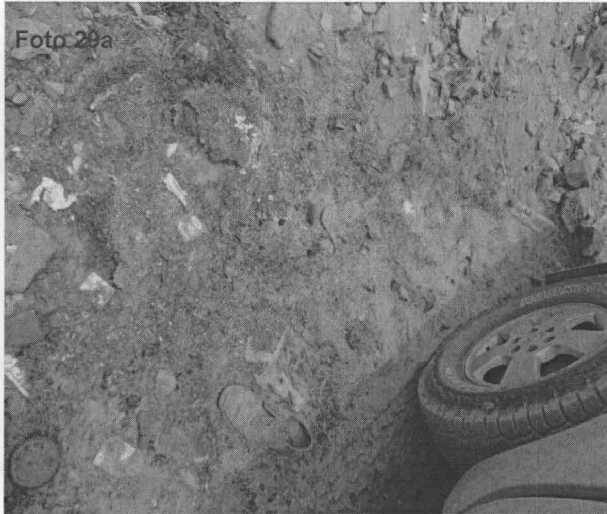
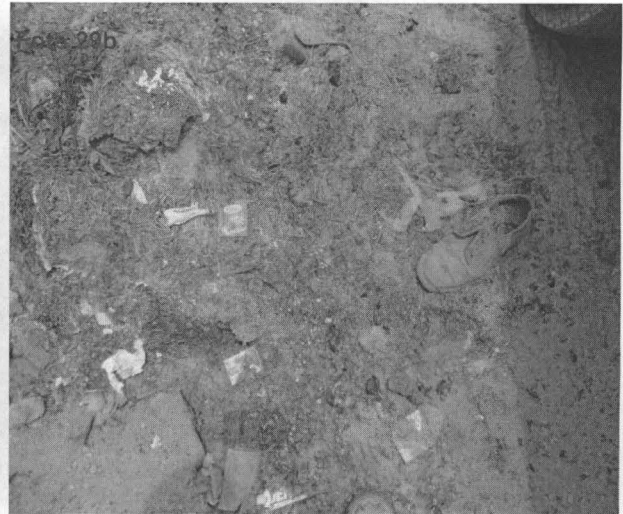
Fotografías N° 29a y 29b. Evidencias de quema de basura a cielo abierto en el lado sur y sur oeste del Estadio comunal, en el Punto georeferenciado N° 1, del Cuadro N° 7. Coordenadas UTM WGS 84 (18L 0271403E 8690499N)

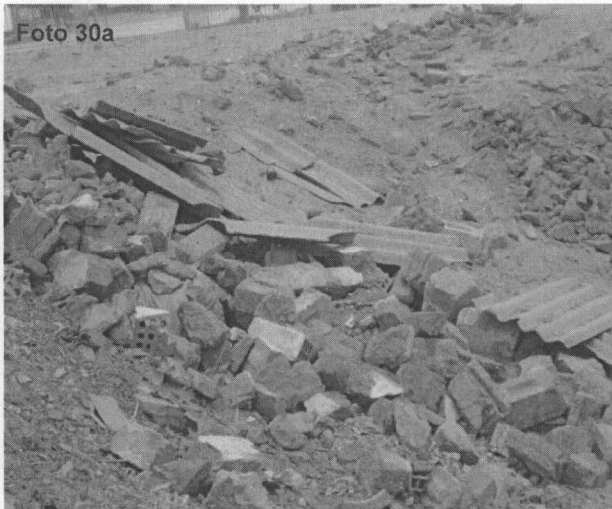
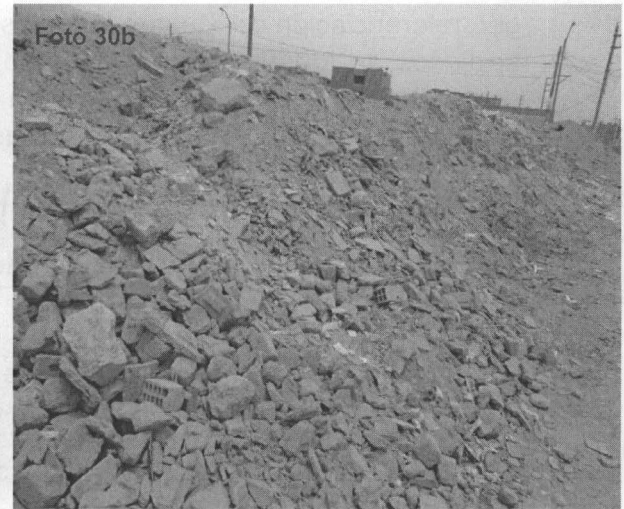
Fotografías N° 30a y 30b. Evidencias de la acumulación de residuos domésticos y de construcción arrojados en el lado sur del Estadio comunal, en el Punto georeferenciado N° 2, del Cuadro N° 7. Coordenadas UTM WGS 84 (18L 0271382E 8690494N)

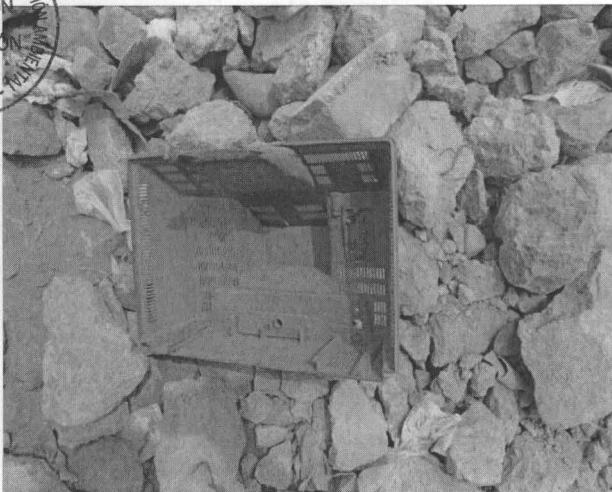
Fotografías N° 31a y 31b. Evidencias de la existencia de Residuos de Aparatos eléctricos y electrónicos – RAEE arrojados en el lado sur del Estadio comunal, en el Punto georeferenciado N° 2, del Cuadro N° 7. Coordenadas UTM WGS 84 (18L 0271382E 8690494N)
