Evaluación ambiental para la identificación del sitio impactado por actividades de hidrocarburos con código S0603, ubicado en el Lote 8, microcuenca CORR-14, en el ámbito de la cuenca del río Corrientes, distrito Trompeteros, provincia y departamento Loreto

Ficha de reconocimiento de sitio N.º 027-2025-SSIM

Ficha de reconocimiento de referencia N.º	027-2025-SSIM
Expediente de evaluación:	0021-2025-DEAM-ISIM
Código de acción:	0001-4-2025-415
Fecha de aprobación:	04 de junio de 2025

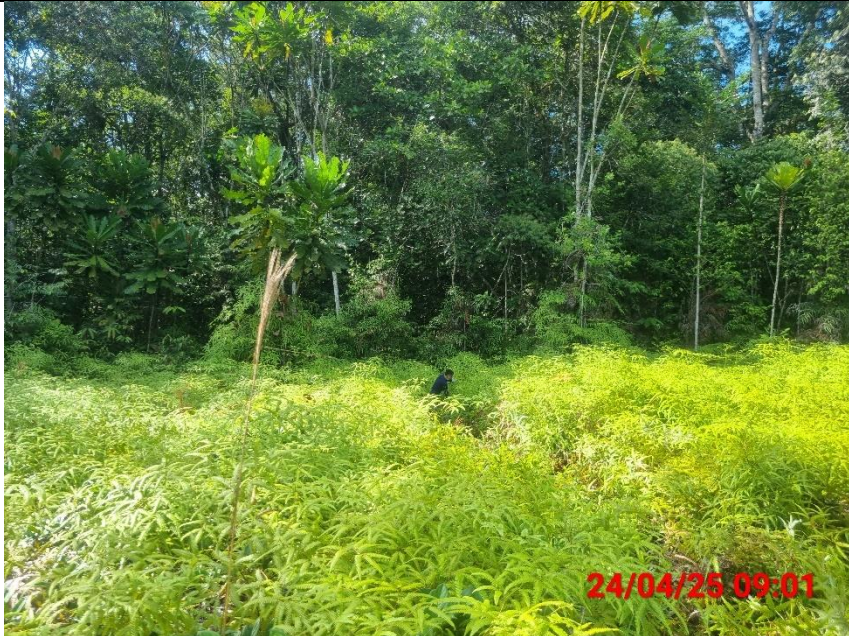
Distrito	Trompeteros	Provincia	Loreto	Departamento	Loreto
Fotografía 1 Sitio S0603

Fecha: 24/04/2025					
Hora: 09:01					
Coordenadas UTM WGS84 - ZONA 18M					
Este (m): 419018					
Norte (m): 9648815					
Altitud (m s. n. m.): 199					
Precisión: ± 3	24/04/25 09:01				
DESCRIPCIÓN:	Vista panorámica de ubicación del sitio S0603, donde se observa un área con vegetación predominantemente herbácea dominada por helechos, lo cual contrasta con la vegetación del entorno, donde se encuentran especies arbóreas y arbustivas típicas de un bosque.				
Distrito	Trompeteros	Provincia	Loreto	Departamento	Loreto
Fotografía 2 Hincado 1 (Referencia R004593)

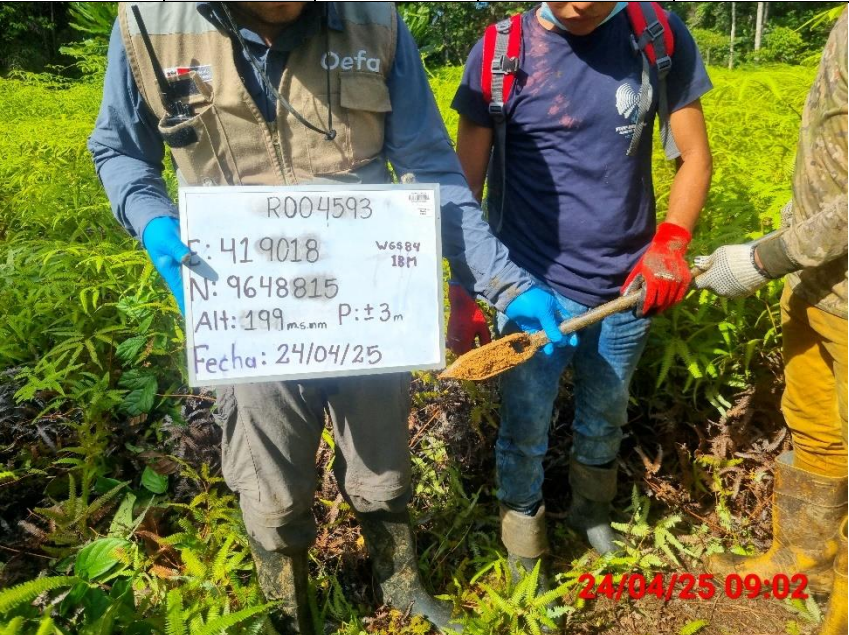
Fecha: 24/04/2025					
Hora: 09:02					
Coordenadas UTM WGS84 - ZONA 18M					
Este (m): 419018					
Norte (m): 9648815					
Altitud (m s. n. m.): 199					
Precisión: ± 3	24/04/25 09:02				
DESCRIPCIÓN:	Hincado 1, ubicado en la referencia R004593 y realizado a una profundidad de 0,00 – 0,40 m, en donde se observó suelo de textura arcillosa, color marrón amarillento (10YR 5/8) y sin indicios organolépticos de presencia de hidrocarburos. También se observa que el hincado se ubica en un área de vegetación herbácea (helechos), sin cobertura arbórea ni arbustiva.

N°	Coordenadas UTM WGS84 – Zona 18M		Profundidad de hincado	Componente ambiental	Hidrocarburos			Residuos	Otros	Observación
	Este (m)	Norte (m)			Fase libre	Color	Olor			
1	419018	9648815	0,00 - 0,40 m	Suelo	No	No	No	No	-	Hincado 1, realizado en la referencia R004593, en donde se observó suelo arcilloso de color marrón amarillento (10YR 5/8) y sin indicios organolépticos de hidrocarburos. También se observó que el hincado se ubica en un área con presencia de vegetación herbácea (helechos), sin cobertura arbórea ni arbustiva. Ver Fotografía N.º 2.
2	419026	9648802	0,00 - 0,40 m	Suelo	No	No	No	No	-	Hincado 2, en donde se observó suelo arcilloso de color marrón amarillento oscuro (10YR 4/6) y sin indicios organolépticos e hidrocarburos. También se observó que el hincado se ubica en un área con presencia de vegetación herbácea (helechos), sin cobertura arbórea ni arbustiva. Ver Fotografía N.º 3.

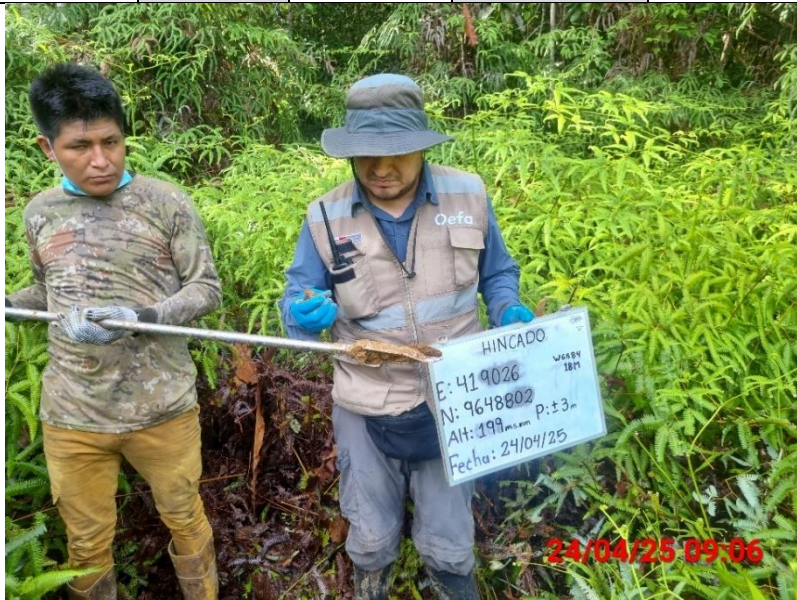
Distrito	Trompeteros	Provincia	Loreto	Departamento	Loreto
Fotografía 3 Hincado 2

Fecha: 24/04/2025					
Hora: 09:06					
Coordenadas UTM WGS84 - ZONA 18M					
Este (m): 419026					
Norte (m): 9648802					
Altitud (m s. n. m.): 199					
Precisión: ± 3					
DESCRIPCIÓN:	<p>Hincado 2, realizado a una profundidad de 0,00 – 0,40 m, en donde se observó suelo de textura arcillosa, color marrón amarillento oscuro (10YR 4/6) y sin indicios organolépticos de hidrocarburos. También se observa que, el hincado se ubica en un área con vegetación herbácea (helechos), sin cobertura arbórea ni arbustiva.</p>

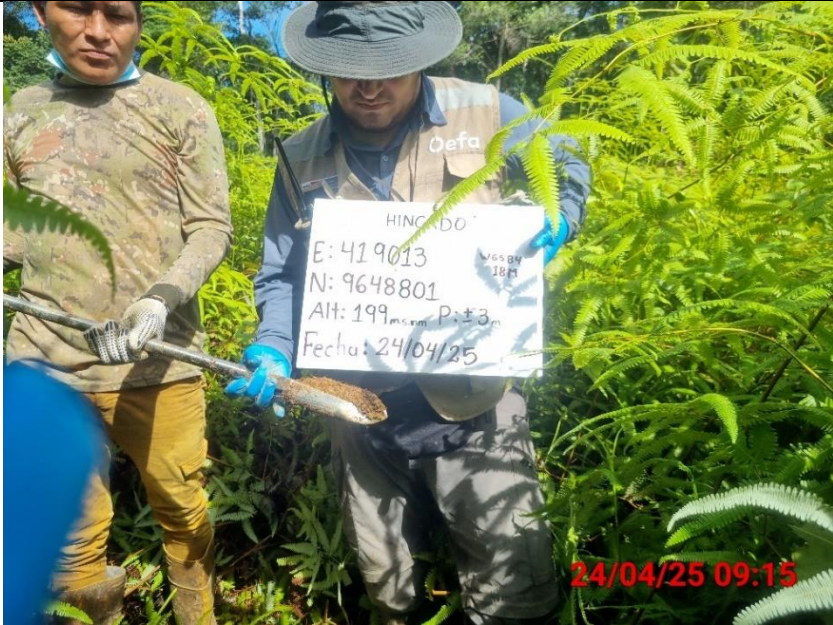
Distrito	Trompeteros	Provincia	Loreto	Departamento	Loreto
Fotografía 5 Hincado 4

Fecha: 24/04/2025					
Hora: 09:15					
Coordenadas UTM WGS84 - ZONA 18M					
Este (m): 419013					
Norte (m): 9648801					
Altitud (m s. n. m.): 199					
Precisión: ± 3					
DESCRIPCIÓN:	Hincado 4, realizado a una profundidad de 0,00 – 0,40 m, en donde se observó suelo de textura arcillosa, color marrón amarillento oscuro (10YR 4/6) y sin indicios organolépticos de hidrocarburos. También se observa que el hincado se ubica en un área con vegetación herbácea (helechos), sin cobertura arbórea ni arbustiva.				
Distrito	Trompeteros	Provincia	Loreto	Departamento	Loreto
Fotografía 6 Hincado 5

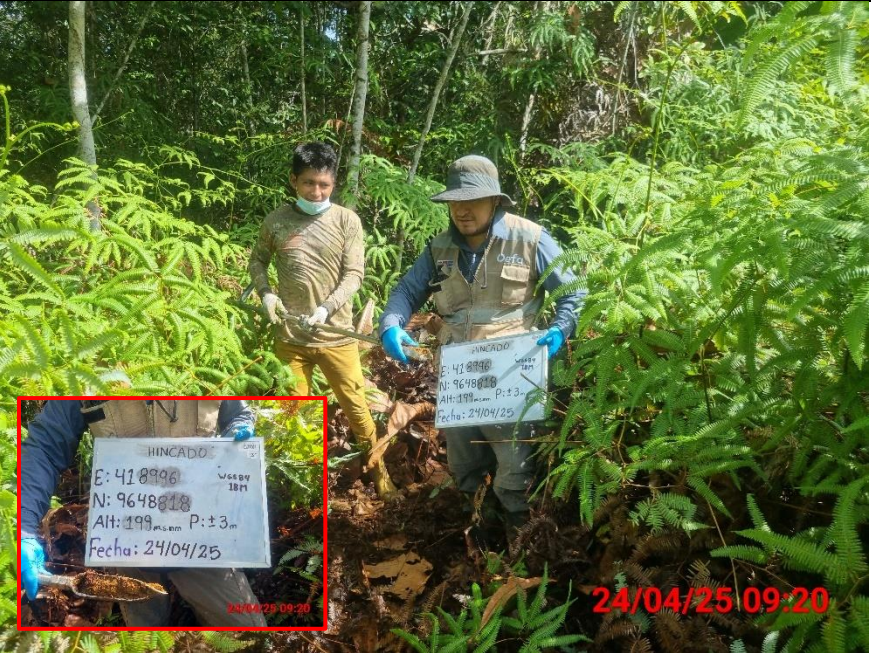
Fecha: 24/04/2025					
Hora: 09:20					
Coordenadas UTM WGS84 - ZONA 18M					
Este (m): 418996					
Norte (m): 9648818					
Altitud (m s. n. m.): 199					
Precisión: ± 3					
DESCRIPCIÓN:	Hincado 5, realizado a una profundidad de 0,20 – 0,40 m, en donde se observó suelo de textura arcillosa, color marrón amarillento oscuro (10YR 4/6) y sin indicios organolépticos de hidrocarburos. También se observa que el hincado se ubica dentro del área con vegetación herbácea (helechos) y próximo a la zona de bosque.

3	419010	9648817	0,00 - 0,40 m	Suelo	No	No	No	No	-	Hincado 3, realizado en la referencia R004594, en donde se observó suelo arcilloso de color marrón amarillento oscuro (10YR 4/6) y sin indicios organolépticos de hidrocarburos. También se observó que el hincado se ubica en un área con presencia de vegetación herbácea (helechos), sin cobertura arbórea ni arbustiva. Ver Fotografía N.º 4.
4	419013	9648801	0,00 - 0,40 m	Suelo	No	No	No	No	-	Hincado 4, en donde se observó suelo arcilloso de color marrón amarillento oscuro (10YR 4/6) y sin indicios organolépticos de hidrocarburos. También se observó que el hincado se ubica en un área con presencia de vegetación herbácea (helechos), sin cobertura arbórea ni arbustiva. Ver Fotografía N.º 5.
5	418996	9648818	0,00 - 0,40 m	Suelo	No	No	No	No	-	Hincado 5, en donde se observó suelo arcilloso de color marrón amarillento oscuro (10YR 4/6) y sin indicios organolépticos de hidrocarburos. También se observó que el hincado se ubica en un área con presencia de vegetación herbácea (helechos), sin cobertura arbórea ni arbustiva. Ver Fotografía N.º 6.

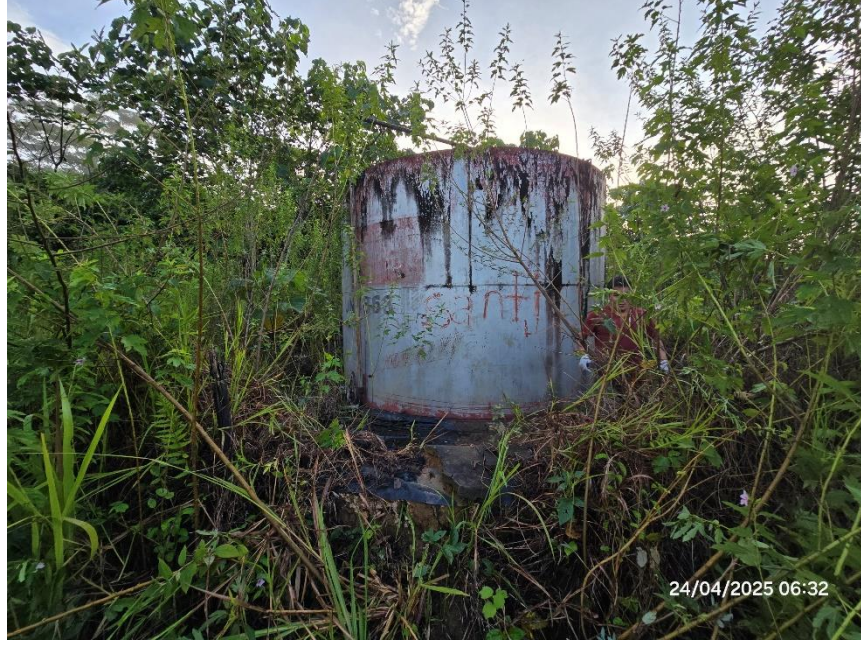
Distrito	Trompeteros	Provincia	Loreto	Departamento	Loreto
Fotografía 13 Tanque de almacenamiento de hidrocarburos (Plataforma 25)

Fecha: 24/04/2025					
Hora: 06:32					
Coordenadas UTM WGS 84 – Zona 18M					
Este (m): 418570					
Norte (m): 9649258					
Altitud (m s. n. m.):					
Precisión: ± 3					
DESCRIPCIÓN:	<p>Tanque de almacenamiento de hidrocarburo, ubicado en la Plataforma 25. Se observó que se encuentra dentro de una estructura de concreto y con geomembrana. Asimismo, se observó vegetación herbácea y arbustiva en el entorno.</p>

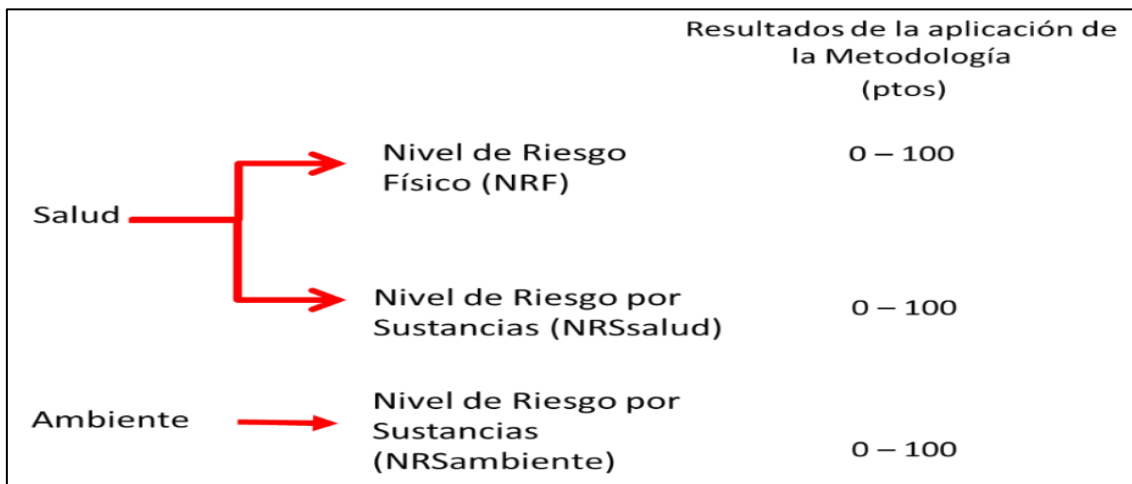
Figura 7.2. Indicadores de riesgos por presencia de peligros de tipo físico y por presencia de sustancias contaminantes

Es preciso indicar que la metodología establece 3 indicadores que muestran los riesgos por la presencia de peligros de tipo físico y por la presencia de sustancias contaminantes, tal como se muestra en la Figura 7.2.

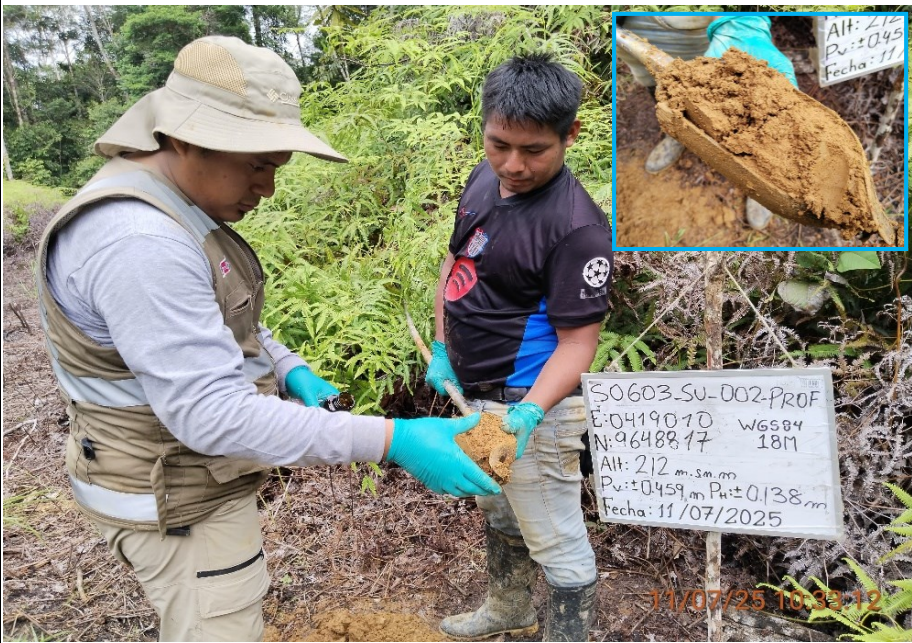
Distrito	Trompeteros	Provincia	Loreto	Departamento	Loreto
Fotografía 5 S0603-SU-002-PROF

Fecha: 11/07/2025					
Hora: 10:33					
Coordenadas UTM -WGS 84 – Zona 18M					
Este (m): 419010					
Norte (m): 9648817					
Altitud (m s. n. m.): 212					
Precisión vertical: ± 0,459 m					
Precisión horizontal: ± 0,138 m					
Descripción:	Toma de muestra de suelo a un segundo nivel de profundidad en el punto S0603-SU-002. La muestra fue tomada con código S0603-SU-002-PROF, entre 1,25-1,50 de profundidad, donde se observó suelo arcillo limoso, húmedo, color marrón amarillento (7.5YR y 5/6) y sin indicios organolépticos de hidrocarburos.				
Distrito	Trompeteros	Provincia	Loreto	Departamento	Loreto
Fotografía 6 S0606-SU-003

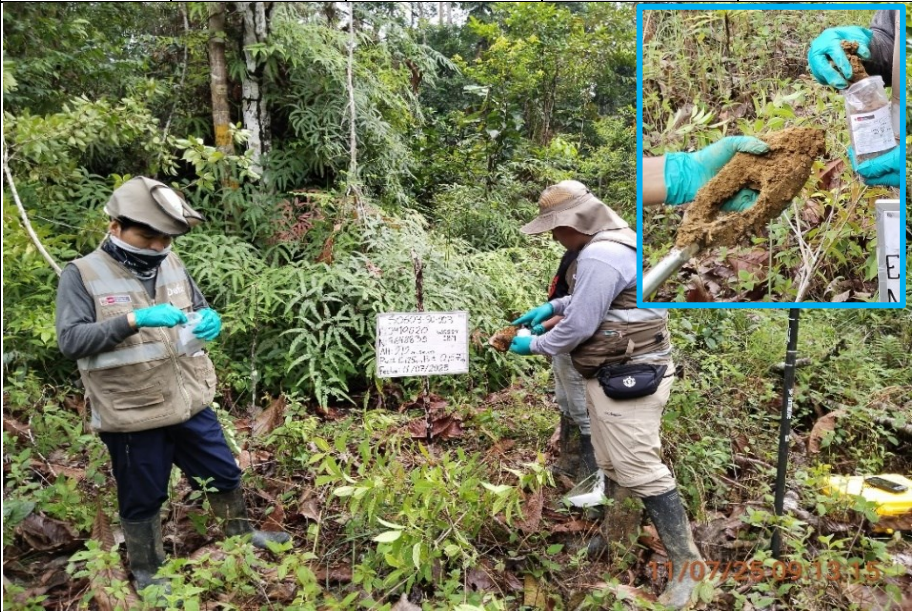
Fecha: 11/07/2025					
Hora: 09:13					
Coordenadas UTM -WGS 84 – Zona 18M					
Este (m): 419020					
Norte (m): 9648835					
Altitud (m s. n. m.): 212					
Precisión vertical: ± 0,125 m

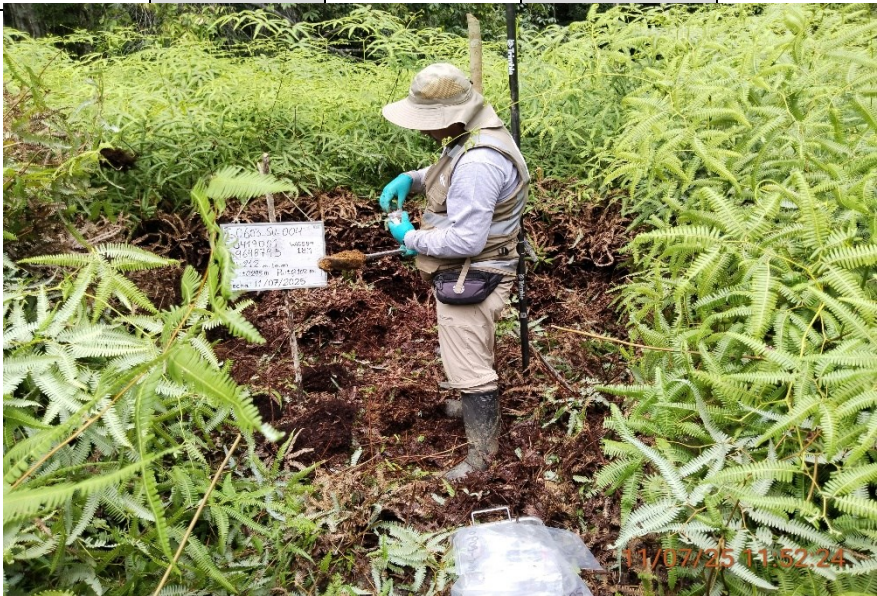
Fecha: 11/07/2025					
Hora: 11:52					
Coordenadas UTM -WGS 84 – Zona 18M					
Este (m): 419001					
Norte (m): 9648795					
Altitud (m s. n. m.): 212					
Precisión vertical: ± 0,295 m					
Precisión horizontal: ± 0,102 m					
Descripción:	Vista panorámica y toma de muestra de suelo en el punto S0603-SU-004, donde se observó un entorno con vegetación herbácea y arbustiva dominada por helechos, así como una capa de materia orgánica (hojarasca) de 5 cm de espesor sobre el suelo.

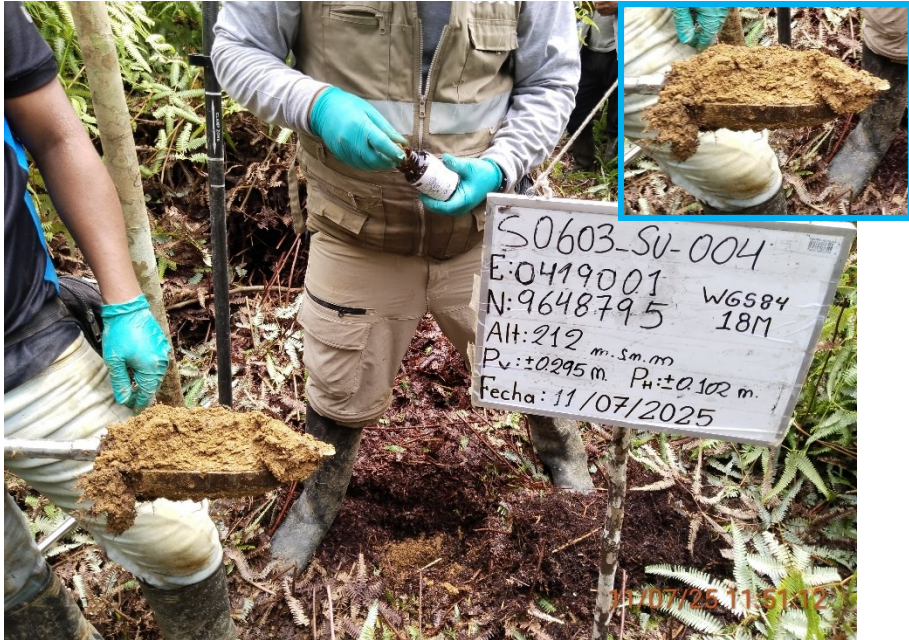
Distrito	Trompeteros	Provincia	Loreto	Departamento	Loreto
Fotografía 9 S0603-SU-004

Fecha: 11/07/2025					
Hora: 11:51					
Coordenadas UTM -WGS 84 – Zona 18M					
Este (m): 419001					
Norte (m): 9648795					
Altitud (m s. n. m.): 212					
Precisión vertical: ± 0,295 m					
Precisión horizontal: ± 0,102 m					
Descripción:	Durante la toma de muestra de suelo en el punto S0603-SU-004, realizado entre 0,00 m - 0,30 m de profundidad, se observó suelo arcillo limoso, húmedo, color marrón amarillento (7.5YR y 5/6) y sin indicios organolépticos de hidrocarburos.				
Distrito	Trompeteros	Provincia	Loreto	Departamento	Loreto
Fotografía 10 S0606-SU-004-PROF

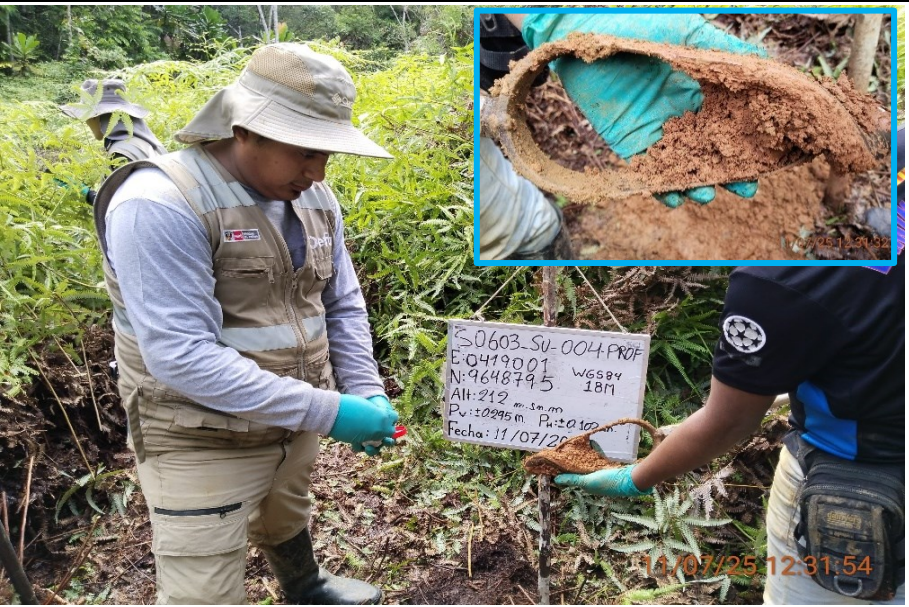
Fecha: 11/07/2025					
Hora: 12:31					
Coordenadas UTM -WGS 84 – Zona 18M					
Este (m): 419001					
Norte (m): 9648795					
Altitud (m s. n. m.): 212					
Precisión vertical: ± 0,295 m					
Precisión horizontal: ± 0,102 m					
Descripción:	Toma de muestra de suelo a un segundo nivel de profundidad en el punto S0603-SU-004. La muestra fue tomada con código S0603-SU-004-PROF, entre 2,40 m - 2,65 m de profundidad, donde se observó suelo arcillo limoso, húmedo, color marrón claro (5YR y 5/4) y sin indicios organolépticos de hidrocarburos.

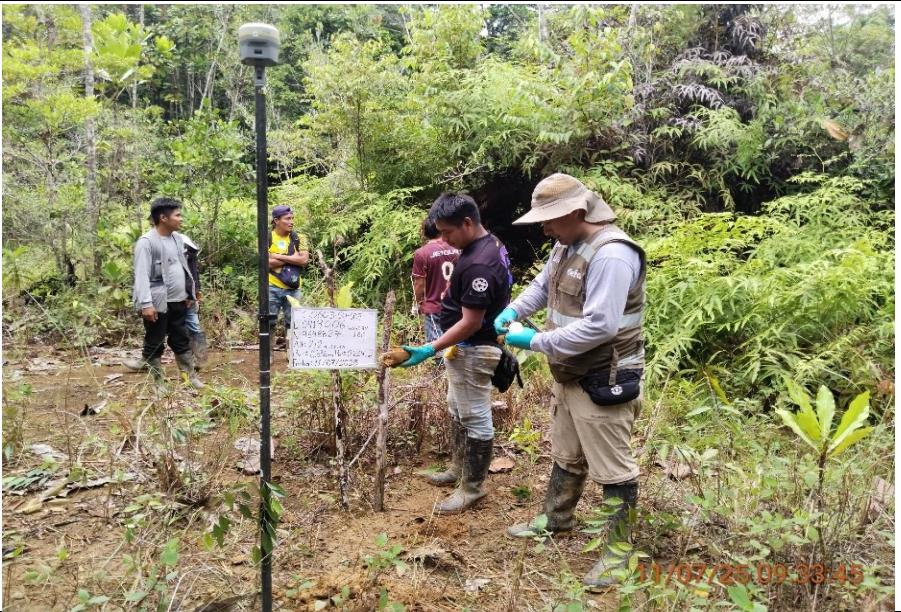
Distrito	Trompeteros	Provincia	Loreto	Departamento	Loreto
Fotografía 16 S0603-SU-007

Fecha: 11/07/2025					
Hora: 09:33					
Coordenadas UTM -WGS 84 – Zona 18M					
Este (m): 419006					
Norte (m): 9648827					
Altitud (m s. n. m.): 212					
Precisión vertical: ± 0,336 m					
Precisión horizontal: ± 0,224 m					
Descripción:	Vista panorámica y toma de muestra de suelo en el punto S0603-SU-007, donde se observó poca vegetación herbácea, así como helechos en los alrededores.

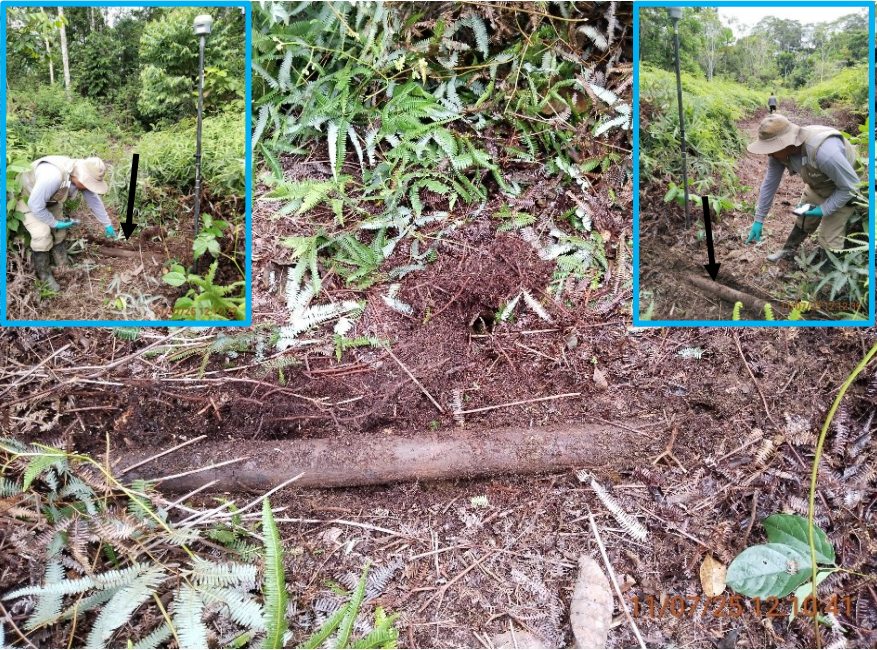
Fecha: 11/07/2025					
Hora: 12:10					
Coordenadas UTM -WGS 84 – Zona 18M					
Este (m): 418984					
Norte (m): 9648787					
Altitud (m s. n. m.): 212					
Precisión vertical: ± 0.226 m					
Precisión horizontal: ± 0.078 m					
Descripción:	Durante el trabajo de ejecución en campo, aproximadamente a 10 m al suroeste del sitio S0603 se observó una tubería de 4 pulgadas de diámetro, la cual correspondería a la línea de ducto que conectaba la Plataforma 25 con la Plataforma 92.

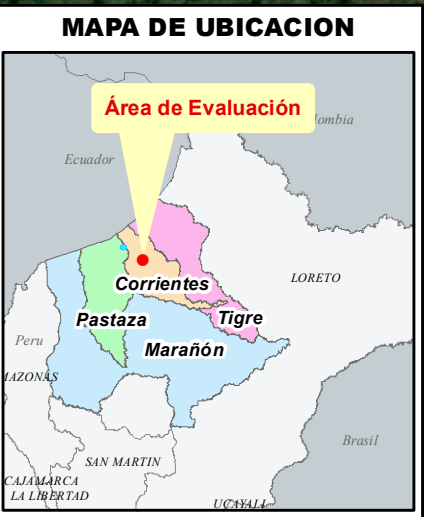
Mapa del relieve del terreno – Orientación de la pendiente

- Leyenda**
- Punto de despegue LIDAR
 - Orientación de la pendiente
 - Quebradas
 - Ducto - Lote 8
 - Área evaluada

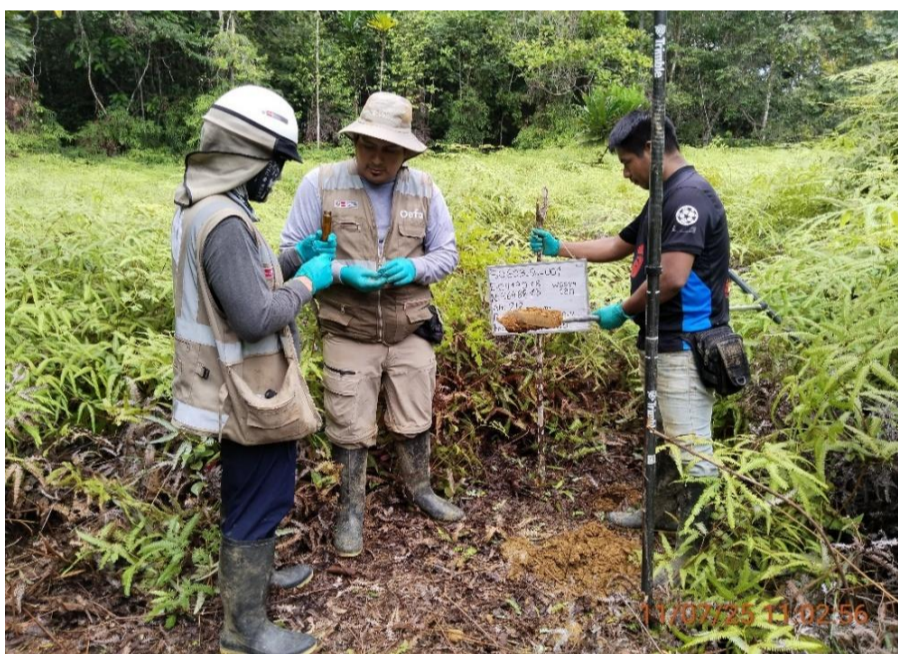
Vista de la toma de muestra de suelo en el punto S0603-SU-001 donde no se observó indicios organolépticos de presencia de hidrocarburos; asimismo, se observa la cobertura vegetal del sitio S0603, conformada por vegetación secundaria dominada por helechos y en los alrededores se observa vegetación arbórea.

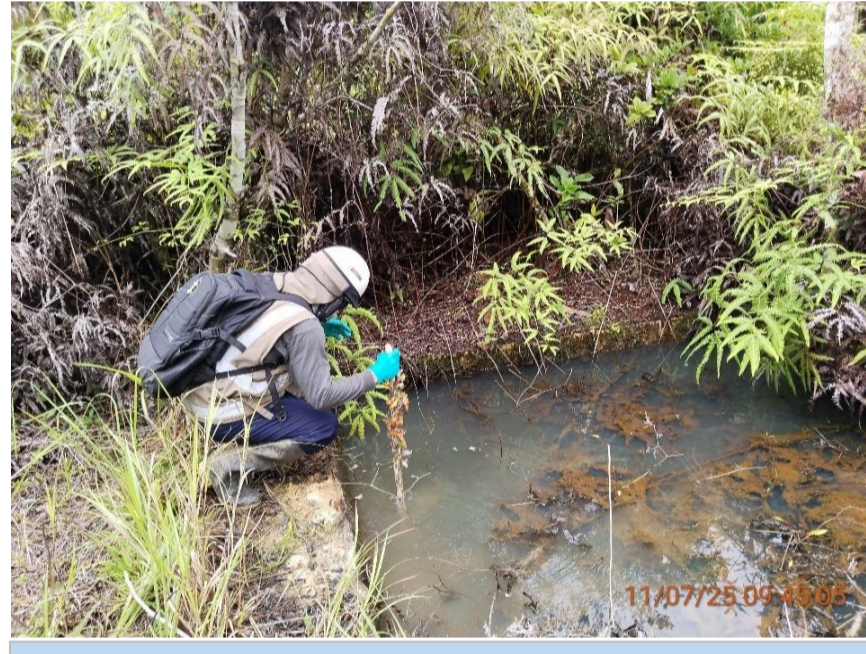
Vista de la poza de concreto con agua de lluvia acumulada y con medidas de 2,5 m (largo) x 2,5 m (ancho) x 1,65 m (profundidad), la cual se encuentra a una distancia de 2,80 m al sureste del punto de muestreo S0603-SU-002. Esta poza según lo indicado por los pobladores locales, habría sido utilizada como una trampa de grasa.

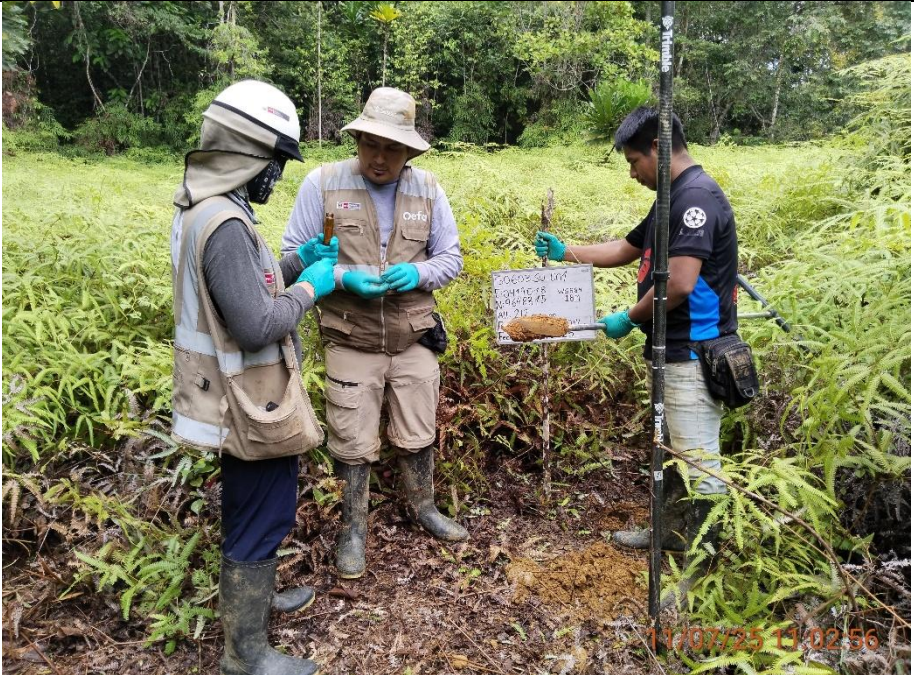
Distrito	Trompeteros	Provincia	Loreto	Departamento	Loreto
FOTOGRAFÍA N.º 2

Sitio S0603					
Punto de muestreo S0603-SU-001					
Fecha: 11/07/2025					
Hora: 11:02 horas					
COORDENADAS UTM -WGS 84 – ZONA 18M					
Este (m): 419018					
Norte (m): 9648815					
Altitud (m s. n. m.): 212					
Precisión horizontal: ± 0,014 m					
Precisión vertical: ± 0,030 m					
DESCRIPCIÓN:		<p>Vista de la toma de muestra de suelo con código S0603-SU-001. La muestra se tomó entre 0,75 m -1,00 m de profundidad, observándose suelo arcillo limoso, húmedo, color marrón amarillento y sin indicios organolépticos de hidrocarburos.</p>

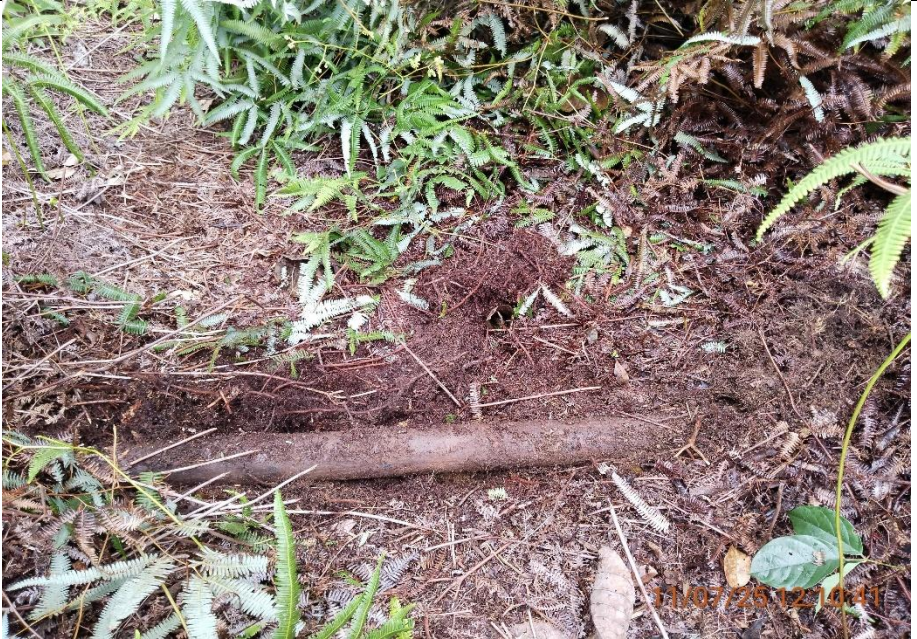
Distrito	Trompeteros	Provincia	Loreto	Departamento	Loreto
FOTOGRAFÍA N.º 4

Ducto Plataforma 25					
(Batería 6) – Plataforma 92 (Batería 7)					
Fecha: 06/07/2025					
Hora: 11:55 horas					
COORDENADAS					
UTM -WGS 84 – ZONA 18M					
Este (m): 332418					
Norte (m): 9705180					
Altitud (m s. n. m.): ---					
Precisión: ---					
DESCRIPCIÓN:		Vista del ducto de 4 pulgadas de diámetro asociado al transporte de fluidos de producción desde las Plataforma 25 (que se ubica en el área de la antigua Batería 6 del yacimiento Valencia) hacia la Plataforma 92 y seguidamente hacia la Batería 7 (que se ubica en el yacimiento Nueva Esperanza). Se observó que el ducto se encontraba semienterrado en ese sector, aproximadamente a 10 m al suroeste del sitio S0603.

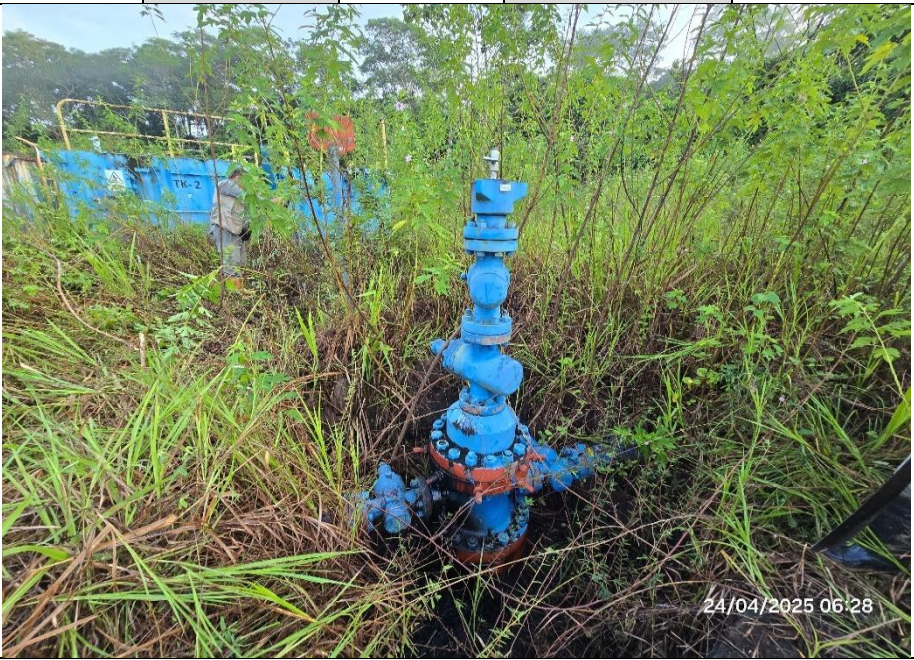
Distrito	Trompeteros	Provincia	Loreto	Departamento	Loreto
FOTOGRAFÍA N.º 6 Pozo VALE-41D (Plataforma 25)

Fecha: 24/04/2025					
Hora: 06:28 horas					
COORDENADAS UTM -WGS 84 – ZONA 18M					
Este (m): 418566					
Norte (m): 9649259					
Altitud (m s. n. m.): ---					
Precisión: ---					
DESCRIPCIÓN:		Vista del pozo VALE-41D ubicado en la Plataforma 25 (Batería 6 - yacimiento Valencia). Se observó que se encuentra dentro de una estructura de concreto, cubierto de vegetación herbácea. Nota: Fotografía tomada durante la comisión de servicio con código de acción: 0001-4-2025-415.
