**INFORME N° 762 - 2015-OEFA/DE-SDCA-CIPASH**

**Asunto :** Identificación de pasivo ambiental del subsector hidrocarburos con código de Ficha OEFA F02842, ubicado en el Lote VII/VI (ex Lote VI), en el distrito de Lobitos de la provincia Talara del departamento de Piura.

**Tipo de informe :** Informe de Pasivo Ambiental del Subsector Hidrocarburos

**Fecha :** San Isidro, **29 MAYO 2015**

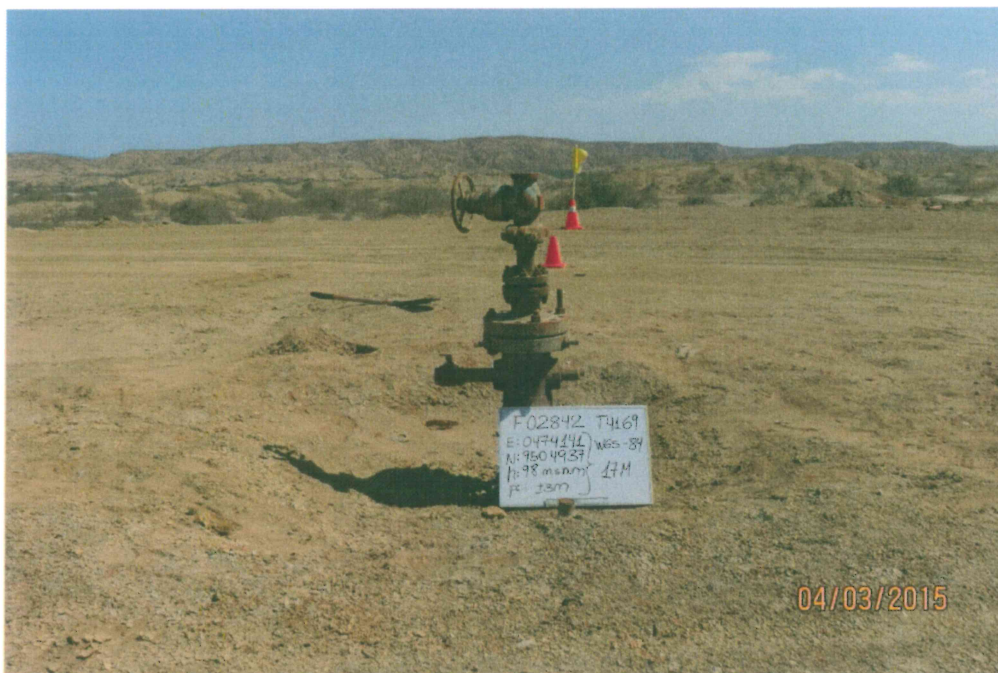
Fotografía N° 1. Se observa el Pozo T4169, el cual está compuesto por un arreglo de tuberías, dos (2) bridas concéntricas y dos (2) válvulas laterales con claros signos de corrosión, lo cual no garantiza el hermetismo del pozo.

14. Durante la evaluación *in situ* realizada por el OEFA el 04 de marzo del 2015, se observó un pozo inactivo, el cual se ubica en el interior de una cantina deteriorada de dimensiones 1,9 x 2,1 m y una profundidad de 0,17 m. El pozo se ubicó sobre un terreno habilitado tipo terraplén y cuenta con acceso vehicular directo. El cabezal del pozo sobresale 1,2 m sobre la superficie del suelo y está compuesto por un arreglo de tuberías, dos (2) bridas concéntricas con pernos, una de 8 pulgadas y otra de 14 pulgadas y dos (2) válvulas laterales con claros signos de corrosión, lo cual no garantiza el hermetismo del pozo. Asimismo, no se observó afloramiento de fluidos; sin embargo, se observó suelo con presencia de hidrocarburos a nivel superficial circundante al pozo y se percibió emisiones gaseosas fugitivas provenientes del pozo.

17. En ese sentido, de la revisión documentaria y evaluación *in situ* se tiene que el pozo se encuentra mal abandonado, toda vez que no se encuentra herméticamente cerrado ni en

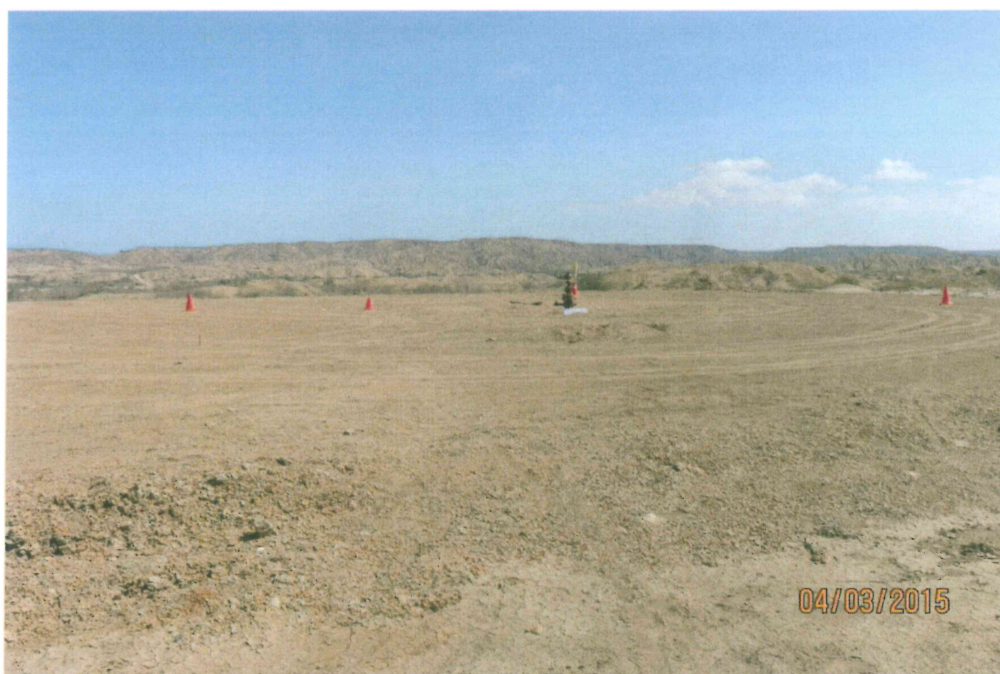
Fotografía N° 2. Vista panorámica del pozo T4169, donde se observa el terreno habilitado tipo terraplén y con acceso vehicular directo. Asimismo se observa un terreno que presenta ondulaciones suaves más o menos amplias, que alternan con superficies onduladas más pronunciadas.

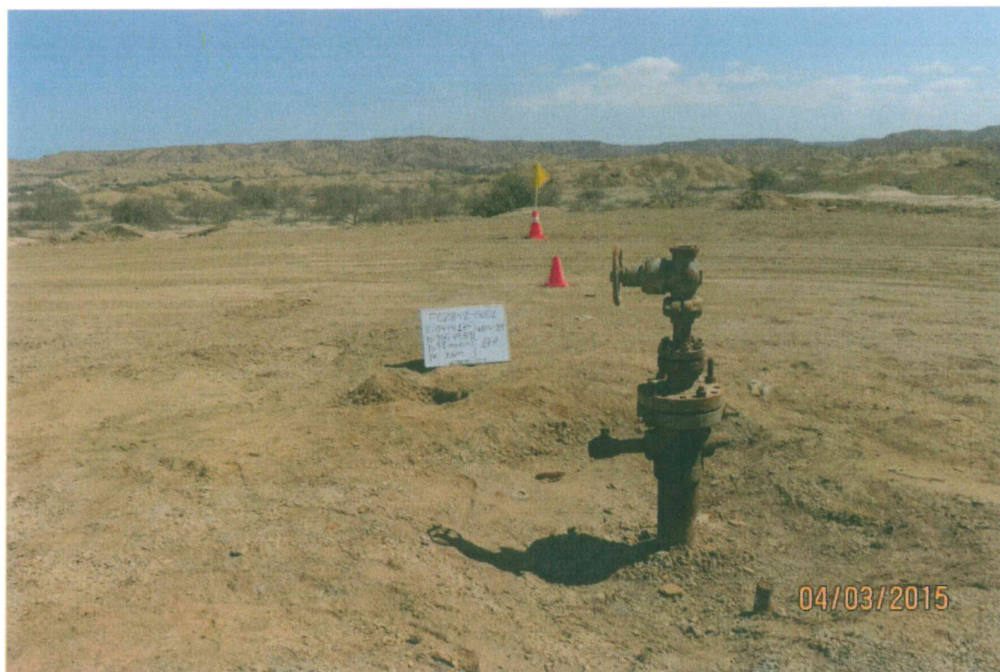
Fotografía N° 3. Vista del punto de muestreo F02842-SU01, ubicado a 2,5 m del pozo.

| Matriz | Código de muestra | Parámetros analizados | Resultado | Unidad | ECA o norma referencial | % que se encuentra por encima del ECA o norma referencial | Laboratorio | Número de informe de ensayo de laboratorio |
|---|---|---|---|---|---|---|---|---|
| Suelo | F02842-SU01 | FH F2 (C <sub>10</sub> -C <sub>28</sub> ) | 11 331 | mg/kg | 1 200 | 884,2 % | Environmental Testing Laboratory S.A.C. | Nº 150517 |
| Suelo | F02842-SU01 | FH F3 (C <sub>28</sub> -C <sub>40</sub> ) | 1 516 | mg/kg | 3 000 | No supera | Environmental Testing Laboratory S.A.C. | Nº 150517 |

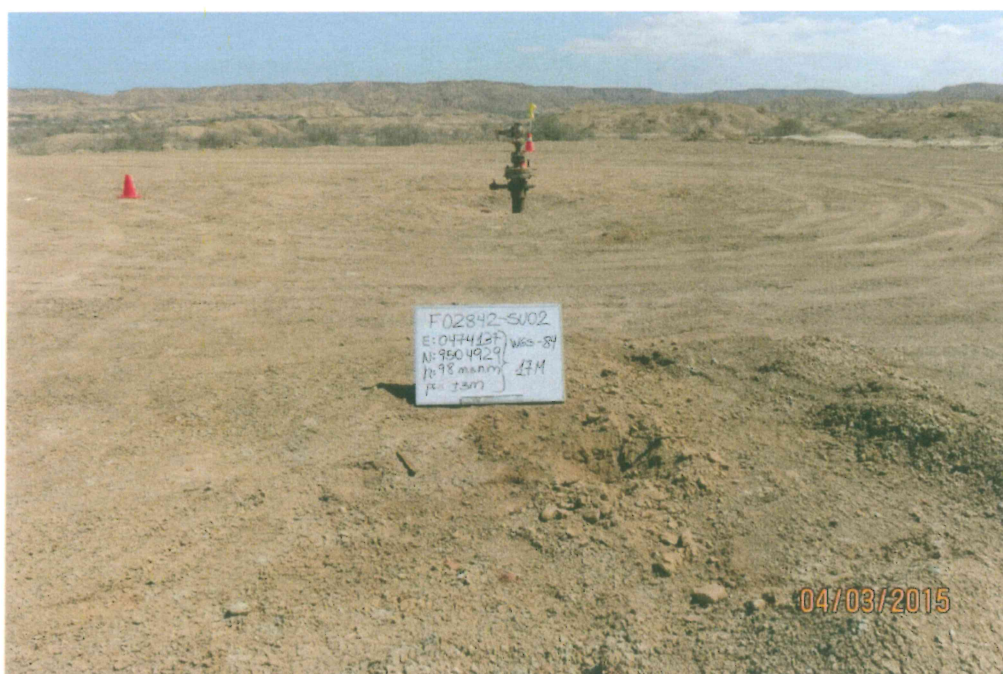
Fotografía N° 4. Vista del punto de muestreo F02842-SU02, ubicado a 7 m del pozo.

| Matriz | Código de muestra | Parámetros analizados | Resultado | Unidad | ECA o norma referencial | % que se encuentra por encima del ECA o norma referencial | Laboratorio | Número de informe de ensayo de laboratorio |
|---|---|---|---|---|---|---|---|---|
| Suelo | F02842-SU02 | FH F2 (C <sub>10</sub> -C <sub>28</sub> ) | 11 871 | mg/kg | 1 200 | 889,2 % | Environmental Testing Laboratory S.A.C. | Nº 150517 |
| Suelo | F02842-SU02 | FH F3 (C <sub>28</sub> -C <sub>40</sub> ) | 4 120 | mg/kg | 3 000 | 37,3 % | Environmental Testing Laboratory S.A.C. | Nº 150517 |

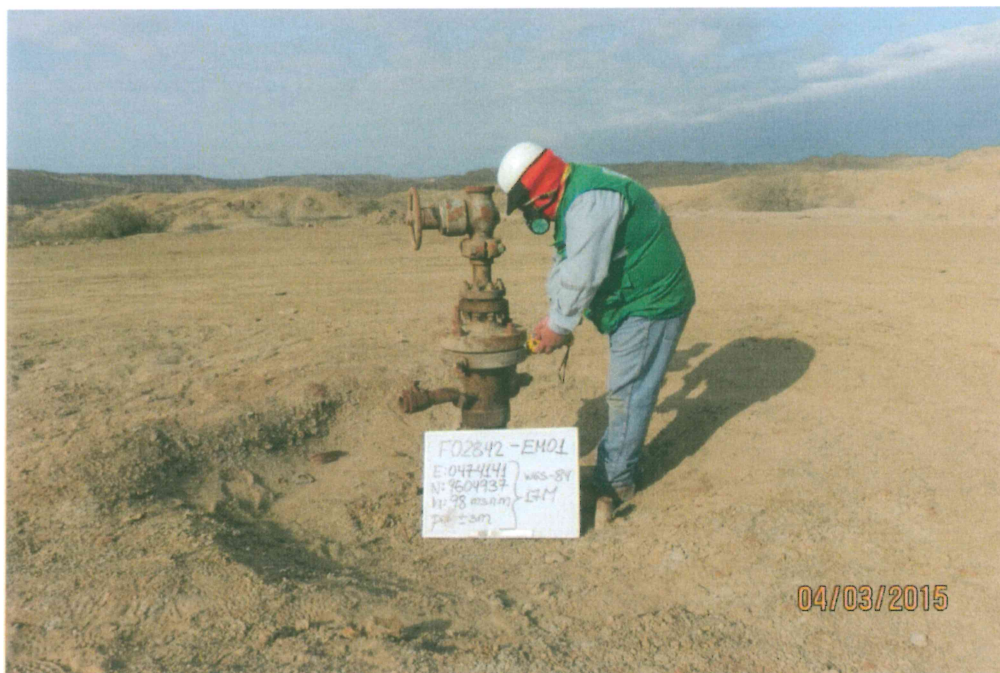
Fotografía N° 5. Vista de la medición de emisiones en el punto F02842-EM01 (boca de pozo)

| EQUIPO EMPLEADO | | | MultiRAE Lite – PGM6208 (Monitor de gases múltiple)<br>Serie N° MAB3Z081P4 | | | | | | | | | |
|---|---|---|---|---|---|---|---|---|---|---|---|---|
| F02842-EM01 | 04/03/2015 | 16:50 | 0 | 100 | 17,2 | 20,3 | 0 | 0,1* | 0 | 0 | 79 | 12,7 |

27. Los resultados obtenidos en boca de pozo (F02842-EM01) muestran la presencia de COVs y el Límite Inferior de Explosividad (LEL) alcanza valores de 0 a 100 %, evidenciando que las emisiones gaseosas fugitivas provenientes del pozo están compuestas por una mezcla de gases con características muy inflamables. Finalmente, las concentraciones de H<sub>2</sub>S no son consideradas relevantes en esta composición de gases, puesto que su concentración fue mínima.

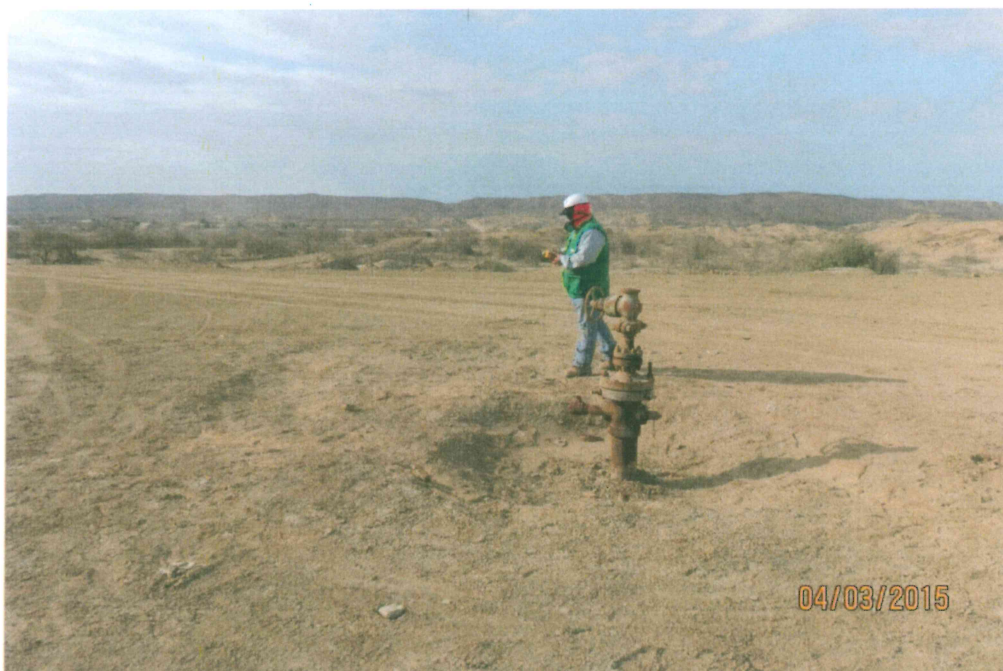
Fotografía N° 6. Vista de la medición de emisiones en el punto F02842-VA01, ubicado a 1 m del Pozo T4169.

| EQUIPO EMPLEADO | | | MultiRAE Lite – PGM6208 (Monitor de gases múltiple)<br>Serie N° MAB3Z081P4 | | | | | | | | | |
|---|---|---|---|---|---|---|---|---|---|---|---|---|
| F02842-VA01 | 04/03/2015 | 16:40 | 0 | 0 | 20,2 | 20,9 | 0 | 0,1* | 0 | 0 | 0 | 0 |

28. Los resultados obtenidos en los alrededores a la ubicación del pozo (F02842-VA01) muestran que no son significativos en comparación con las mediciones obtenidas en boca de pozo.

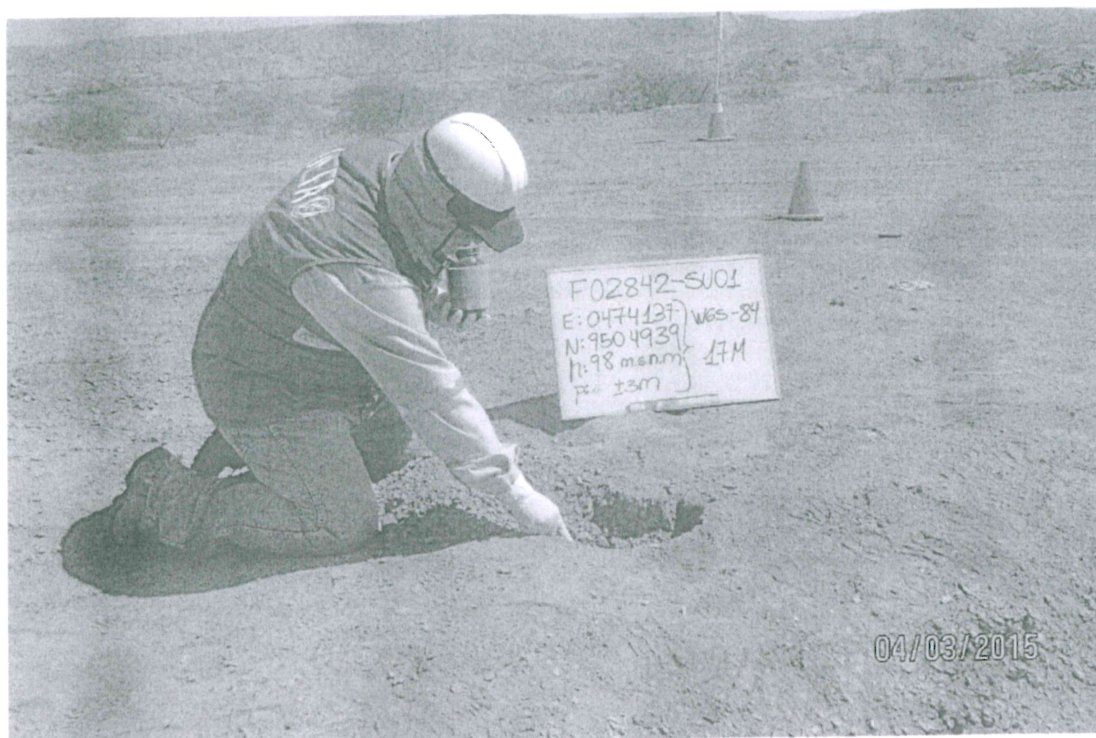
Fotografía N° 1. Toma de muestra de suelo en el punto F02842-SU01, ubicado a 2,5 m aproximadamente al noroeste del T4169

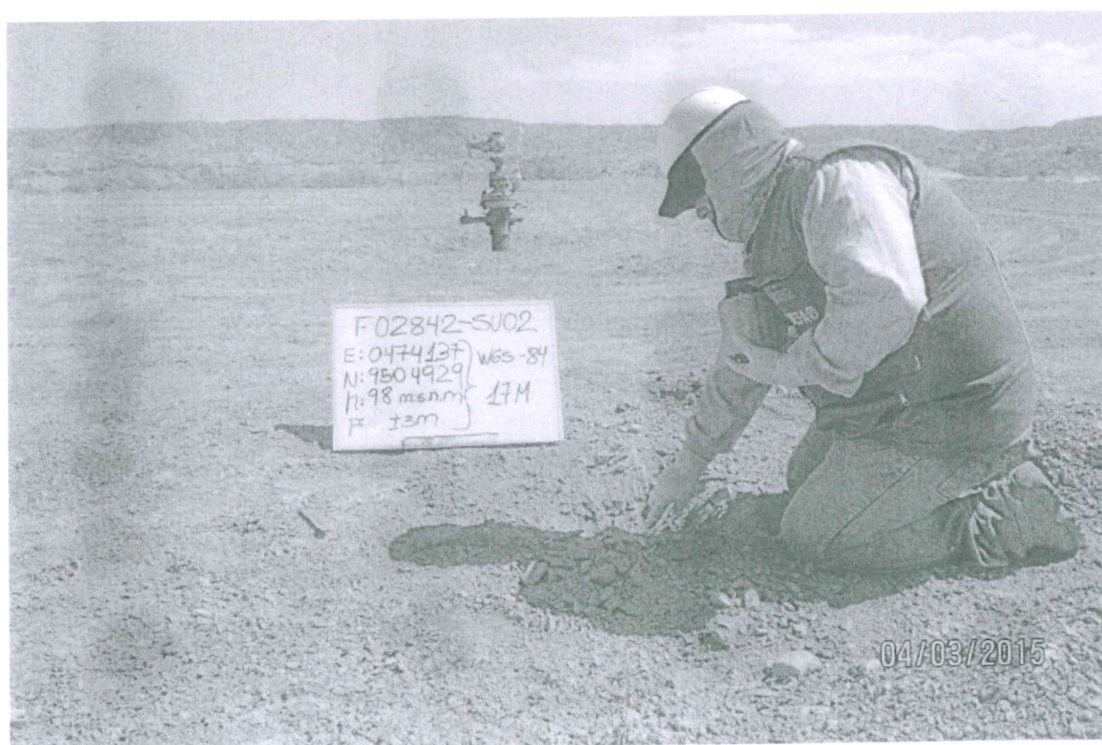
Fotografía N° 2. Toma de muestra de suelo en el punto F02842-SU02, ubicado a 7 m aproximadamente al sureste del T4169

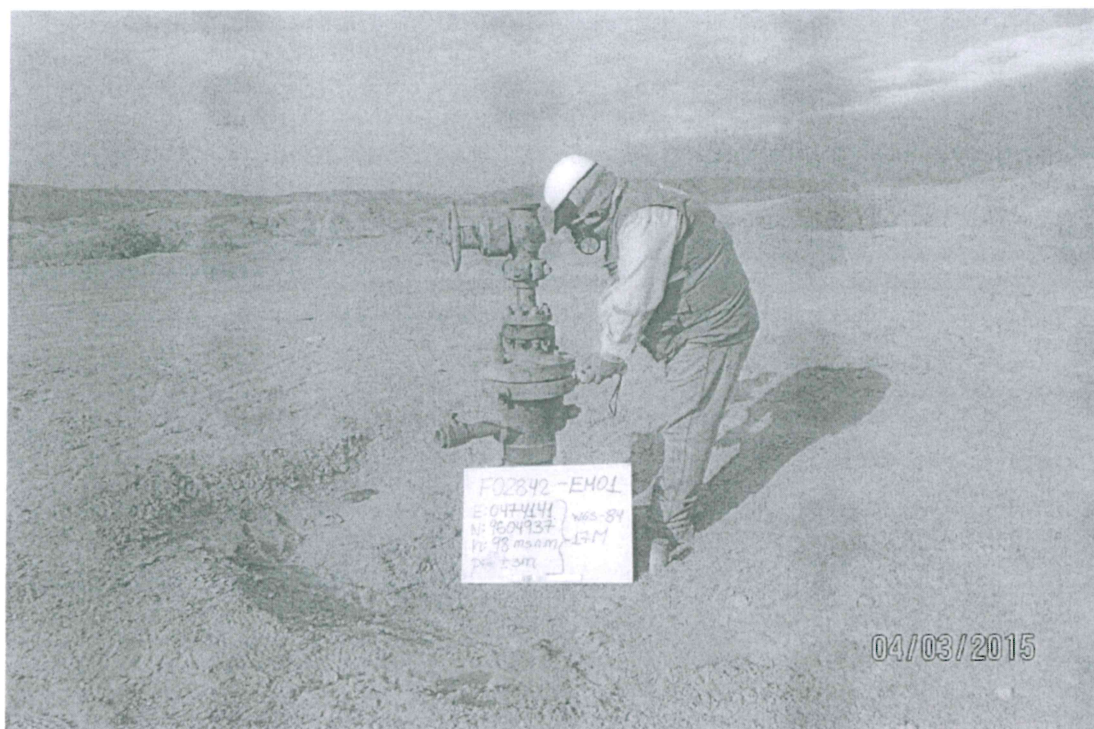
Fotografía N° 1. Medición en el punto F02842-EM01, ubicado en boca del Pozo T4169.

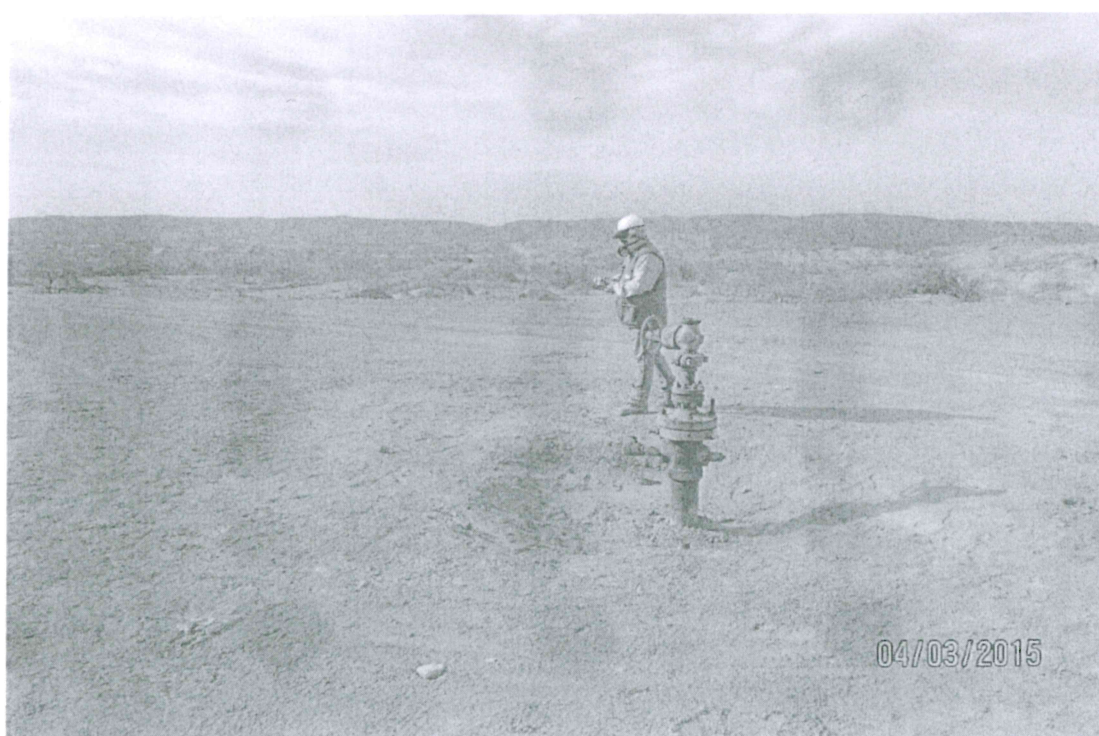
Fotografía N° 2. Mediciones en F02842-VA01, recorrido en el área circundante alrededor del Pozo T4169.

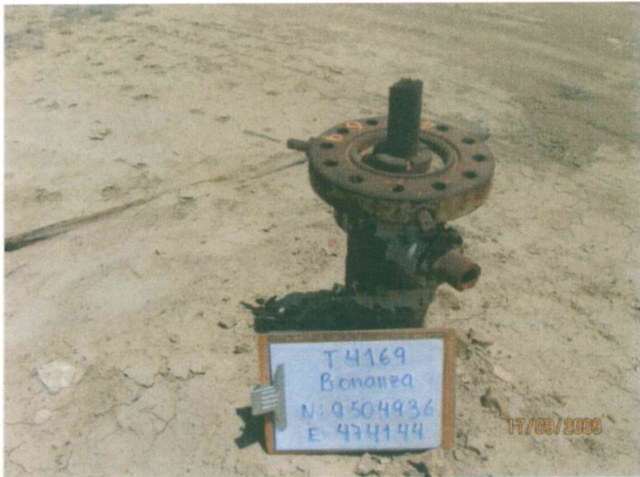
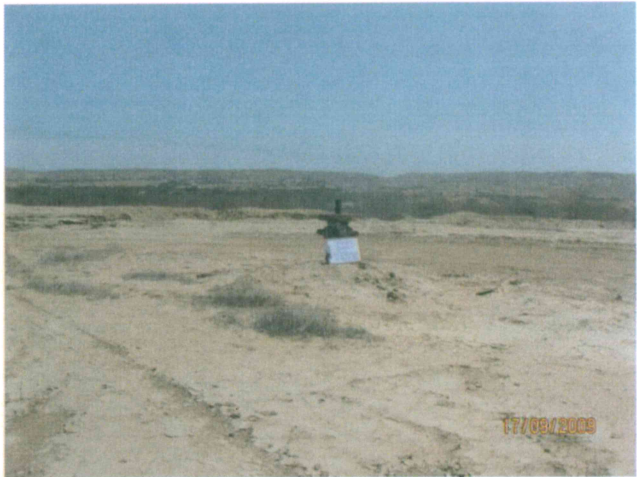
| Presencia de gases provenientes del pozo ATA T4169, se observó suelos impregnados con hidrocarburos a nivel de superficie, restos de madera, existen vías de acceso hacia el pozo, no se observaron poblaciones cercanas. Las especies vegetales identificadas en la zona fueron Espino, Zapote, Algarrobo y otras. | | | |
| Pozo mal abandonado | | | |
