"Año de la Promoción de la Industria Responsable y del Compromiso Climático"
"Decenio de las Personas con Discapacidad en el Perú"

INFORME N° 1218 - 2014-OEFA/DE-SDCA

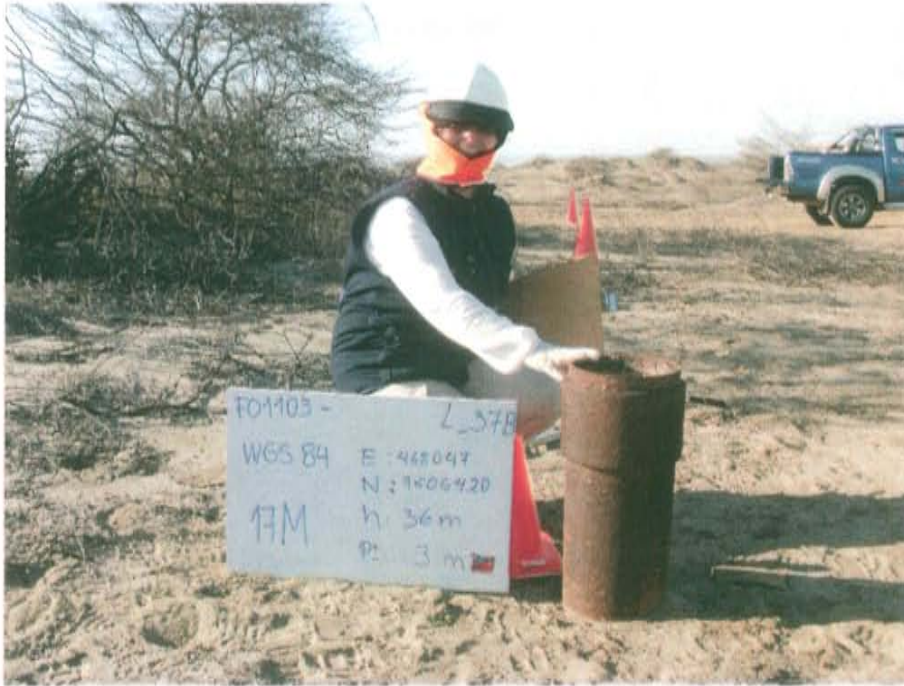
Fotografía N° 1. Pozo L_37B con casing que sobresale unos 0,5 m del nivel del suelo, cuenta con una extensión de diámetro de apertura de 8,66 plgs corroído sin brida expuesta al ambiente y su interior cubierto de arena.

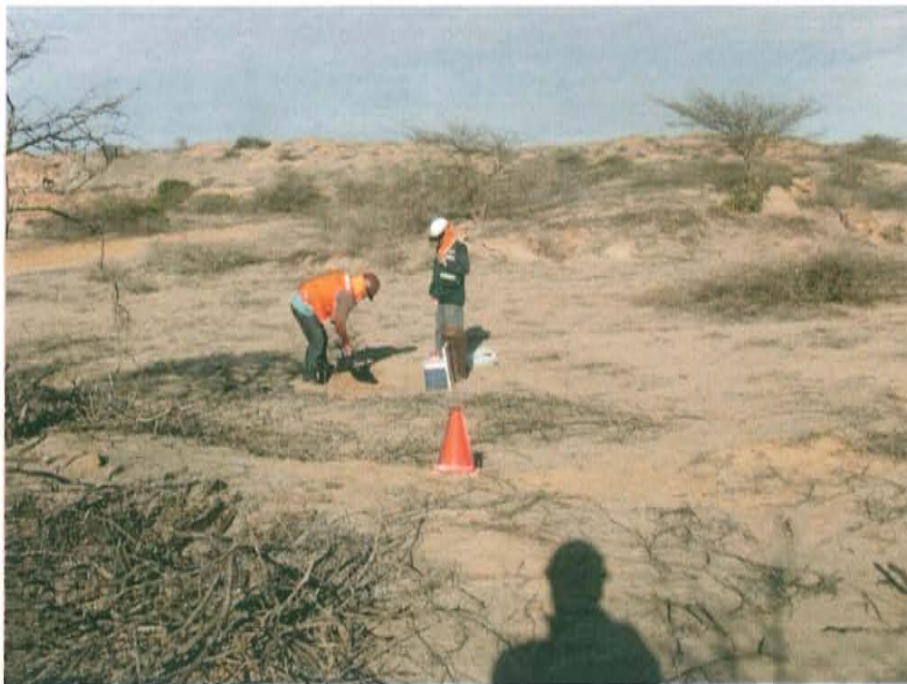
Fotografía N° 2. El pozo L_37B ubicado sobre un terraplén no habilitado. No se percibe fluido ni emisiones de gases provenientes del interior del pozo
