INFORME N° 178 - 2014-OEFA/DE-SDCA-CIPASH

ASUNTO : Identificación de pasivo ambiental del subsector hidrocarburos
con código de Ficha OEFA F01432, ubicado en el Lote VII/VI (ex
Lote VII), en el distrito de La Brea de la provincia Talara del
departamento de Piura.

1. El presente Informe tiene por objeto comunicar que el pozo mal abandonado (con código PERUPETRO T1023) es un pasivo ambiental del subsector hidrocarburos, identificado con código de Ficha OEFA F01432. Este pasivo ambiental se encuentra ubicado en el distrito de La Brea de la provincia de Talara del departamento de Piura, el cual fue verificado en campo el 02 de julio de 2014.

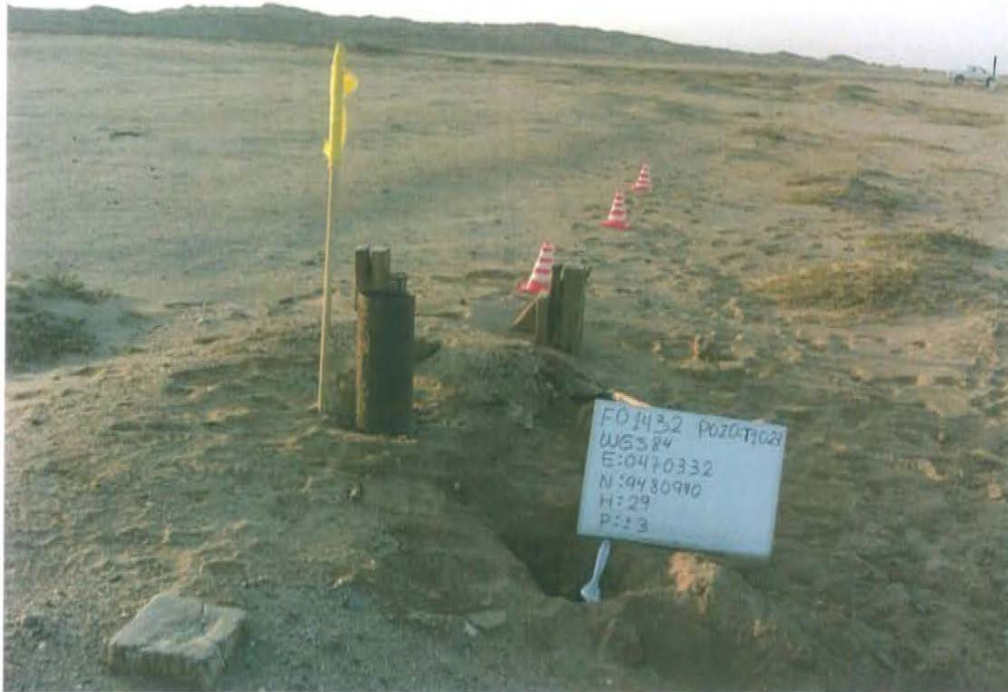
14. Durante la evaluación in situ realizada por el OEFA el 2 de julio de 2014, se observó un pozo inactivo, que no presentaba señales ni cercos de prevención, que no contaba con terraplén habilitado pero sí con acceso vehicular por carretera afirmada carrozable a 30 m de la ubicación del pozo. Asimismo, se observó un casing (tubería de revestimiento) corroído y expuesto 0,35 m sobre la superficie del suelo, sin brida y sin accesorios que aseguren su hermetismo por lo que se le consideró como un pozo abierto al ambiente. No se observaron afloramientos de fluidos desde el pozo pero se percibió presencia de hidrocarburos en el suelo arenoso de los alrededores del pozo. Además se visualizan restos grandes de columnas de madera en los alrededores.

16. En ese sentido, de la revisión documentaria y evaluación in situ se tiene que el pozo se encuentra mal abandonado, toda vez que no se encuentra herméticamente cerrado ni en condiciones seguras para el abandono, conforme se establece el Artículo 2° del Decreto Supremo N° 032-2004-EM - Reglamento de las Actividades de Exploración y Explotación de Hidrocarburos⁶.

Fotografía N° 1. Pozo mal abandonado con casing corroído perteneciente a la Ficha F01432.

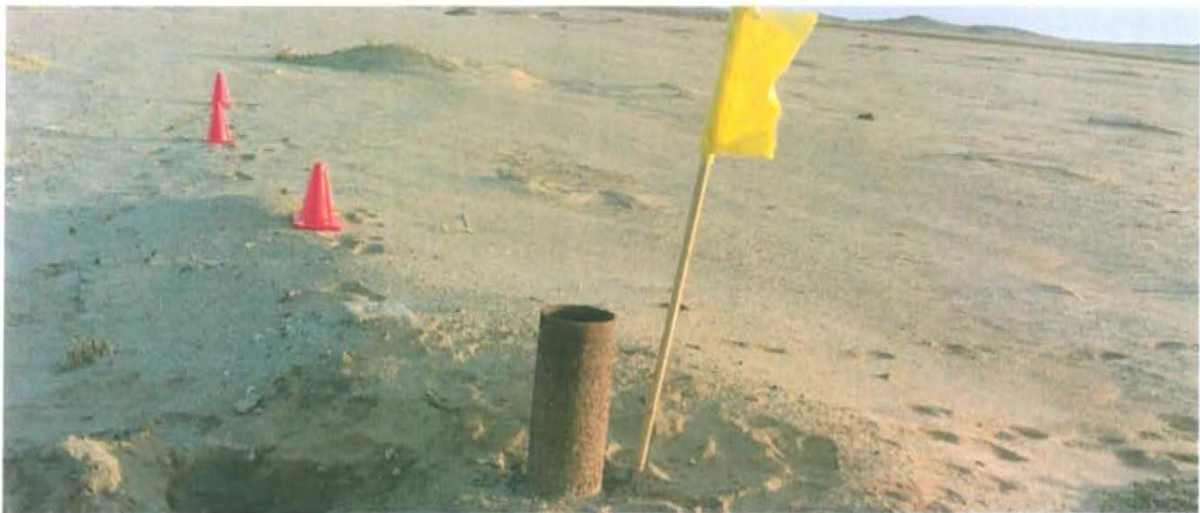
Noroeste y un área de planicie de arena donde se localizó el pozo, además de zonas de suelo con relieve ondulado muy cerca a la ubicación del pozo. Se observa muy poca vegetación natural de herbácea suculenta de la familia Amaranthaceae en pequeños parches aislados.

Fotografía N° 2. Vista panorámica del pozo T1023 en el que se visualizan lomas y colinas bajas y el área de planicie en el que se ubica el pozo.

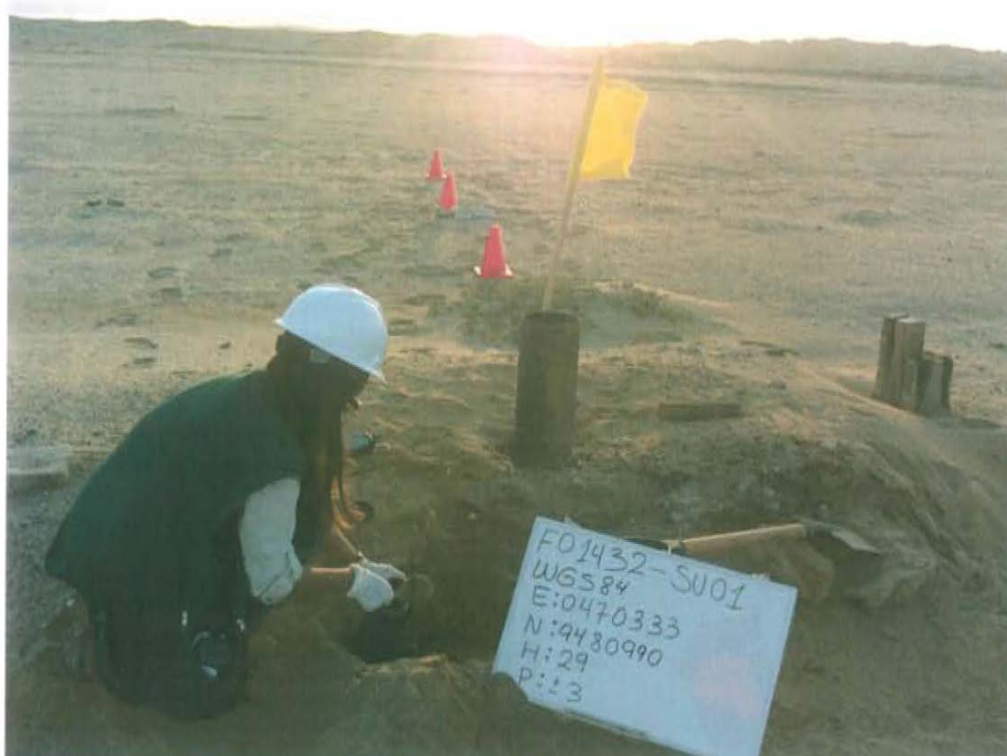
Fotografía N° 3. Primer muestreo a 0,4 m de distancia del pozo en sustrato arenoso, seco y posiblemente con presencia de hidrocarburo .

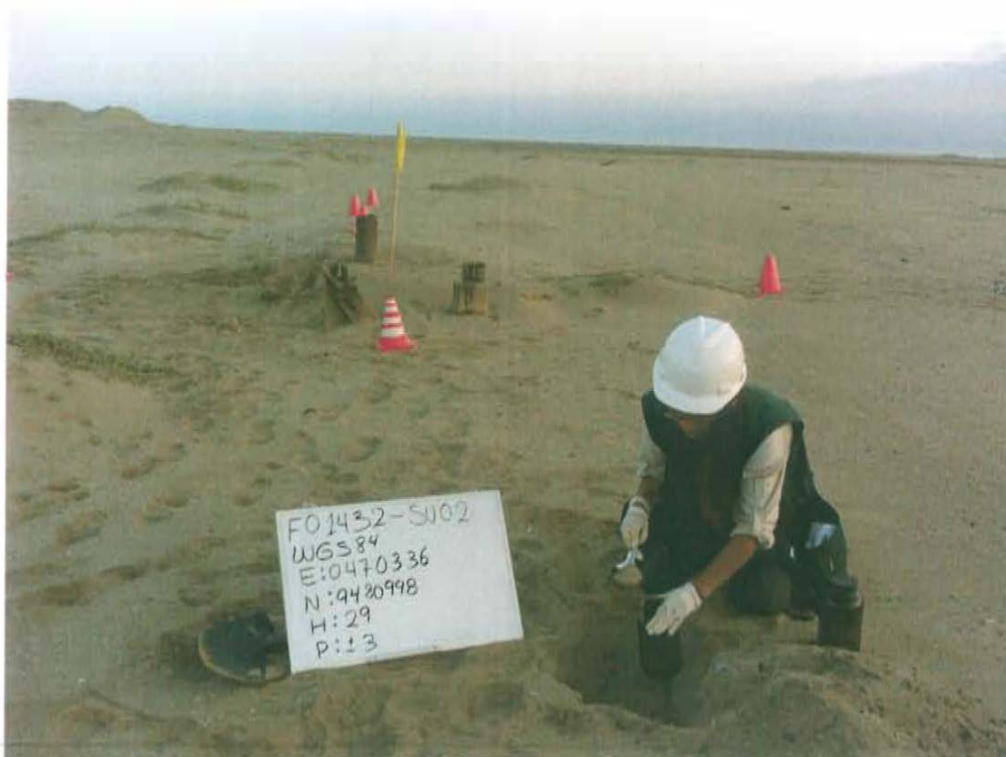
Fotografía N° 4. Segundo muestreo a 4 m de distancia del pozo en sustrato arenoso, seco y posiblemente con presencia de hidrocarburo.

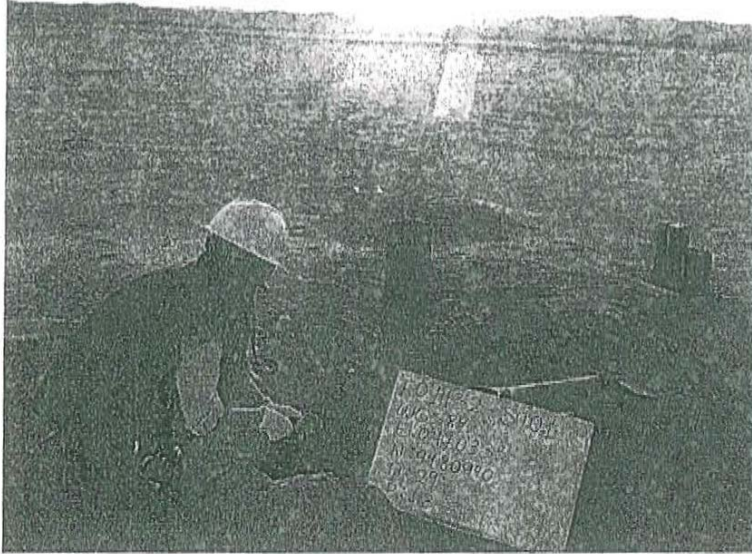
Fotografía N° 1. Toma de muestra de suelo en el punto F01432-SU01, ubicado a 0,4 m aproximadamente al sureste del Pozo T1023.

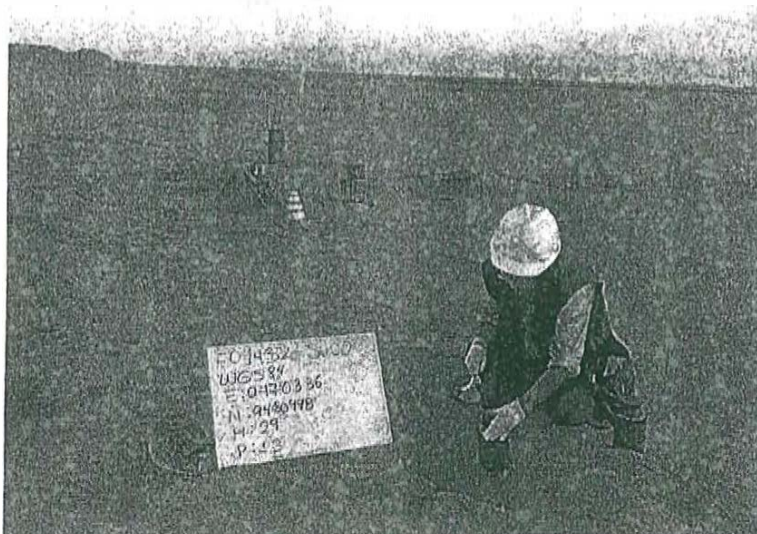
Fotografía N° 2. Toma de muestra de suelo en el punto F01432 SU02, ubicado a 4 m aproximadamente al norte del Pozo T1023.

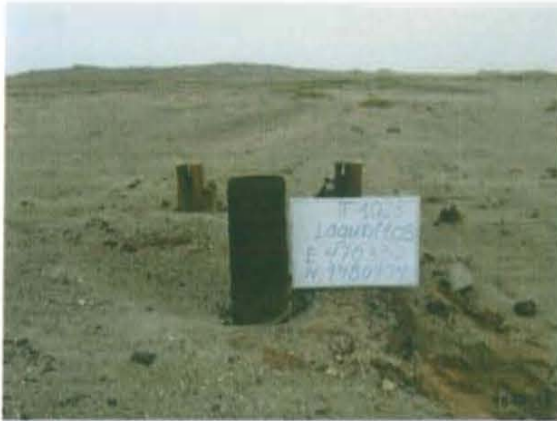
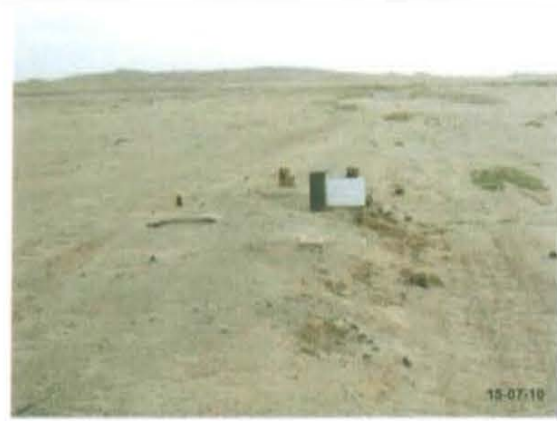
2. DESCRIPCIÓN DEL PASIVO AMBIENTAL
Estado del Pozo: A TA
Descripción de los Componentes existentes del Pozo: El pozo cuenta con casing de superficie, sin plataforma.
Aspectos Ambientales: No presenta Flora.
Contaminación Ambiental Por: Derrame de hidrocarburos (Suelo Impregnados de Hidrocarburo en una área aproximada de 4 m²). Presencia de Residuos sólidos (restos de madera).
Descripción de referencias y/o acceso al Pozo: Referencia Carretera Negritos-Lagunitos, con acceso.
Descripción del Aspecto Social: No se visualizó Indicios de presencia de pobladores para extracción de Hidrocarburo.
3. REGISTRO FOTOGRÁFICO

4. CAUSA / ORIGEN
Inadecuado abandono del pozo
5. TIPOS DE PASIVOS AMBIENTALES (Marque con X el que corresponda).
