EVALUACIÓN AMBIENTAL FOCAL EN LAS PLAYAS DE LAS PROVINCIAS DE HUARAL Y HUAURA DEBIDO AL DERRAME DE HIDROCARBUROS EN EL MAR FRENTE A LA REFINERÍA LA PAMPILLA- VIGILANCIA DE PLAYAS

Expediente de evaluación: 0002-2022-DEAM-EAF

Código de acción: 0006-2-2022-414

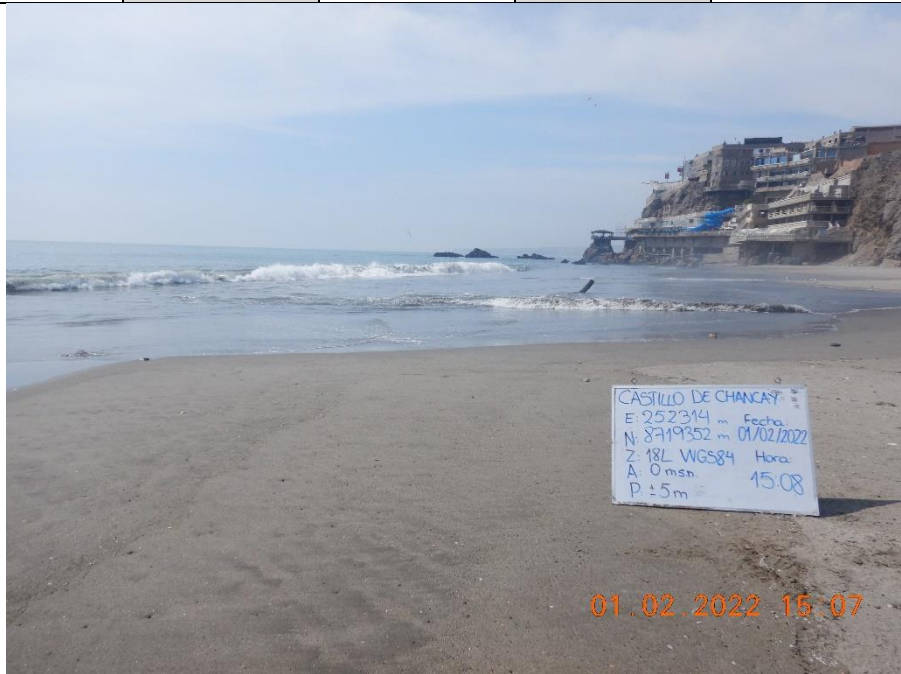
Distrito	Chancay	Provincia	Huaral	Departamento	Lima
Fotografía 3 Playa Castillo de Chancay

Fecha: 01/02/2022					
Hora: 15:08					
Coordenadas UTM-WGS 84 – Zona 18 L					
Este (m): 252314					
Norte (m): 8718352					
Altitud (m s. n. m.): 0					
Precisión: ± 3 m					
Descripción:		Vista panorámica de la playa del Castillo Chancay,			
Distrito	Chancay	Provincia	Huaral	Departamento	Lima
Fotografía 4 Playa Las Viñas		 			
Fecha: 01/02/2022					
Hora: 15:08					
Coordenadas UTM-WGS 84 – Zona 18 L					
Este (m): 252314					
Norte (m): 8718352					
Altitud (m s. n. m.): 0					
Precisión: ± 3 m					
Descripción:		Vista de la arena en la zona intermareal de la Playa Castillo de Chancay. No se observaron indicios de afectación por hidrocarburos en el agua ni en la arena. Presencia de bañistas.

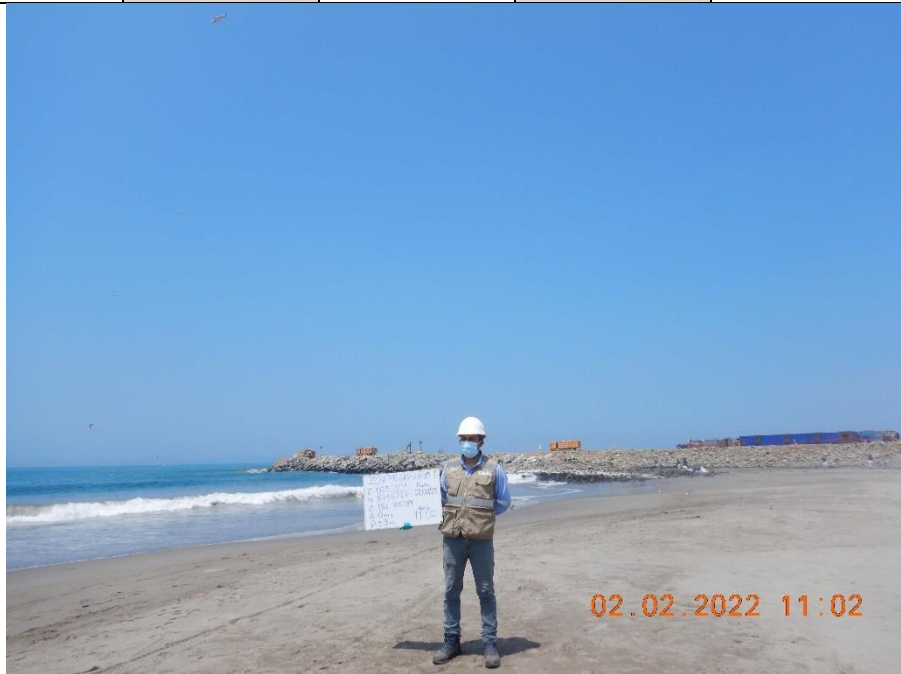
Distrito	Chancay	Provincia	Huaral	Departamento	Lima
Fotografía 7 Playa Zona Megapuerto

Fecha: 02/02/2022					
Hora: 11:02					
Coordenadas UTM-WGS 84 – Zona 18 L					
Este (m): 252101					
Norte (m): 8716227					
Altitud (m s. n. m.): 0					
Precisión: ± 3 m					
Descripción:		Vista panorámica de la playa Zona Megapuerto. Se observó trabajos de limpieza de playas			
Distrito	Chancay	Provincia	Huaral	Departamento	Lima
Fotografía 8 Playa Zona Megapuerto

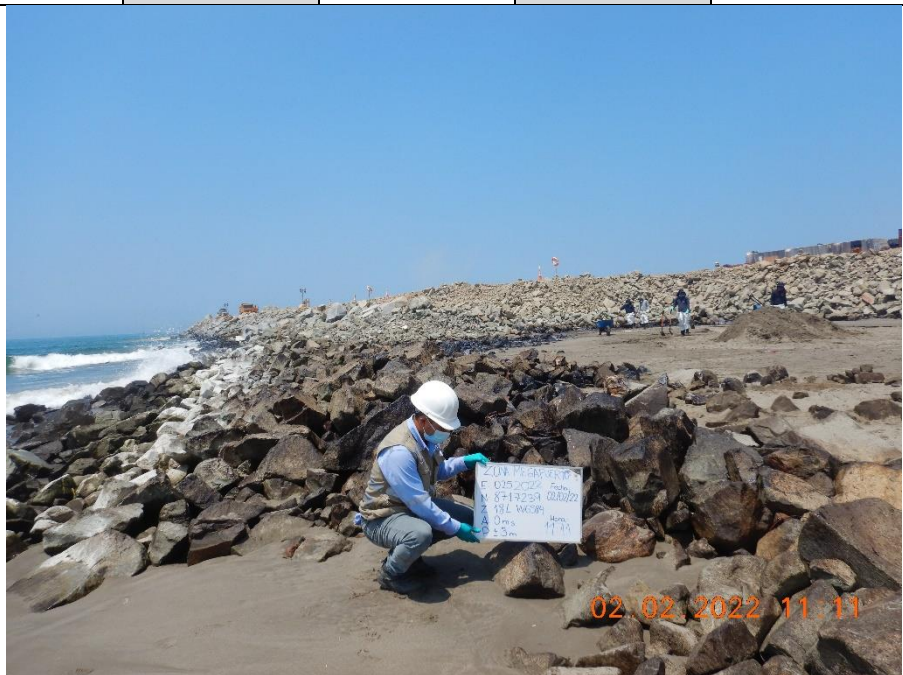
Fotografía 9 Playa Zona Megapuerto
Fecha: 02/02/2022
Hora: 11:09
Coordenadas UTM-WGS 84 – Zona 18 L
Este (m): 252022
Norte (m): 8717239
Altitud (m s. n. m.): 0
Precisión: ± 3 m

Descripción: Rocas impregnadas de hidrocarburos en la Zona Megapuerto.

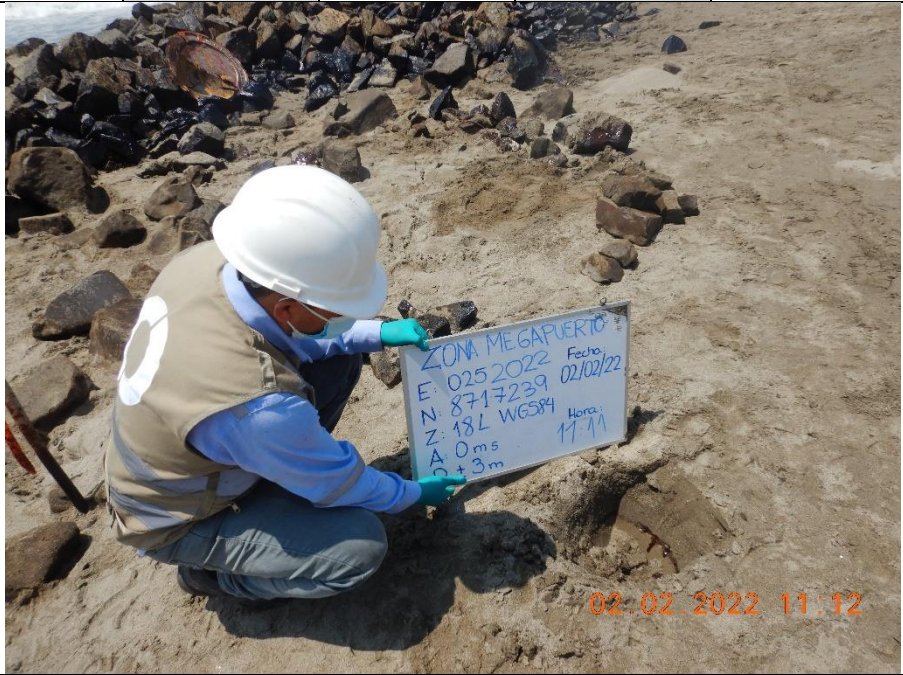
Fotografía 10 Playa Zona Megapuerto
Fecha: 02/02/2022
Hora: 11:11
Coordenadas UTM-WGS 84 – Zona 18 L
Este (m): 252022
Norte (m): 8717239
Altitud (m s. n. m.): 0
Precisión: ± 3 m

Descripción: Hidrocarburos presentes en la arena

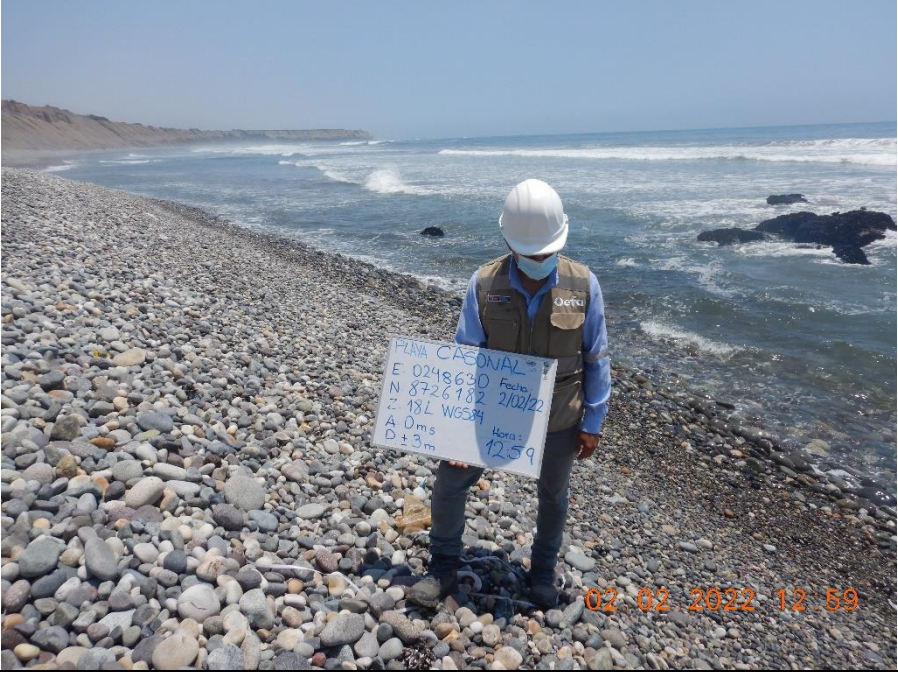
Distrito	Chancay	Provincia	Huaral	Departamento	Lima
Fotografía 17 Playa Casonal

Fecha: 02/02/2022					
Hora: 12:59					
Coordenadas UTM-WGS 84 – Zona 18 L					
Este (m): 248630					
Norte (m): 8726182					
Altitud (m s. n. m.): 0					
Precisión: ± 3 m	02 02 2022 12:59				
Descripción:	Vista panorámica de la playa Casonal				
Distrito	Chancay	Provincia	Huaral	Departamento	Lima
Fotografía 18 Playa Casonal

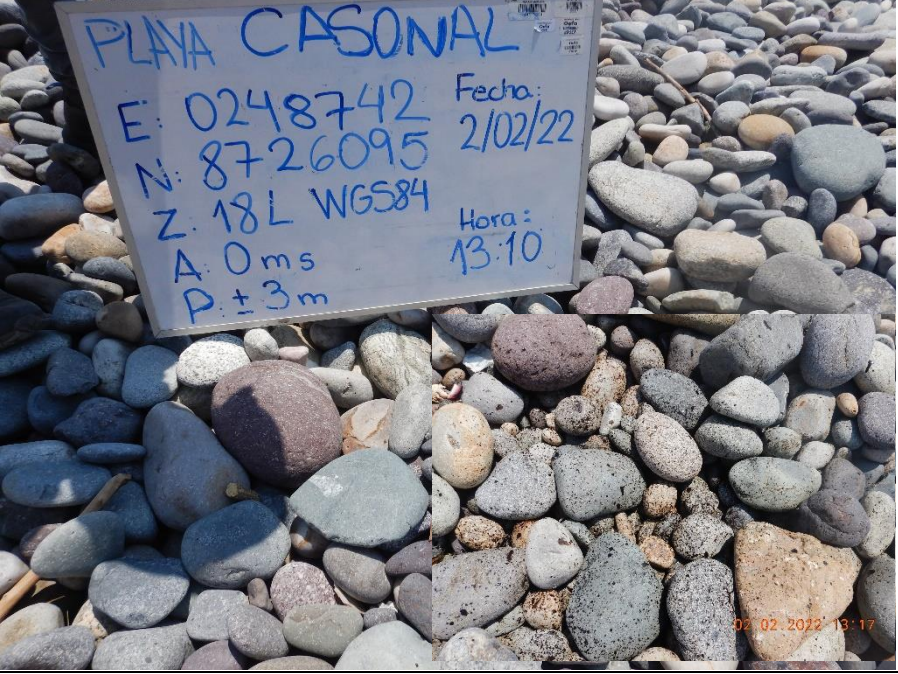
Fecha: 02/02/2022					
Hora: 13:10					
Coordenadas UTM-WGS 84 – Zona 18 L					
Este (m): 248742					
Norte (m): 8726095					
Altitud (m s. n. m.): 0					
Precisión: ± 3 m	02 02 2022 13:17				
Descripción:	Rocas, cantos rodados impregnadas con hidrocarburos en la playa Casonal

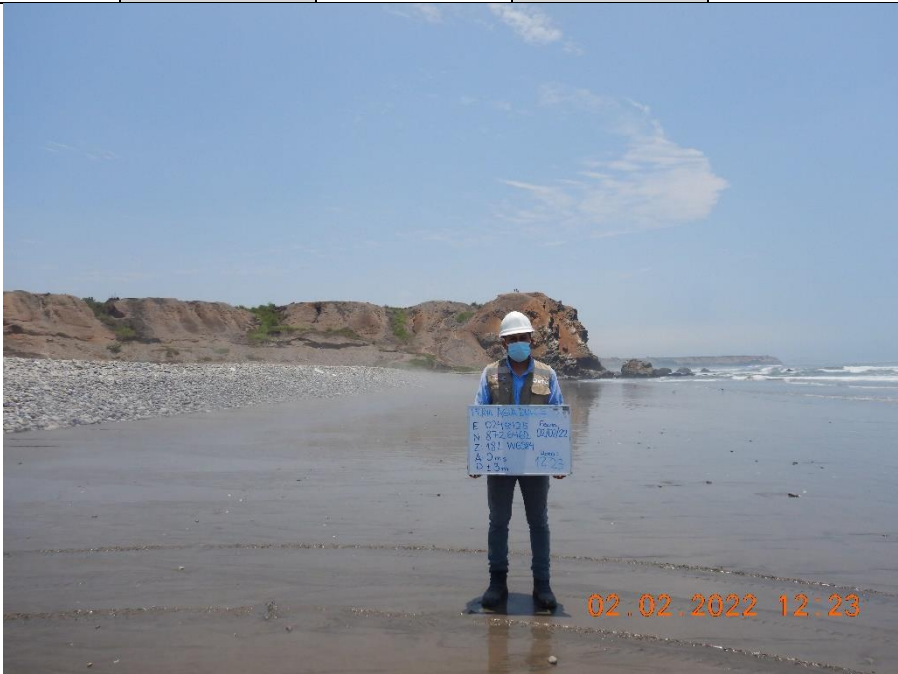
Distrito	Chancay	Provincia	Huaral	Departamento	Lima
Fotografía 19 Playa Agua Dulce

Fecha: 02/02/2022					
Hora: 12:23					
Coordenadas UTM-WGS 84 – Zona 18 L					
Este (m): 248425					
Norte (m): 8726462					
Altitud (m s. n. m.): 0					
Precisión: ± 3 m	02.02.2022 12:23				
Descripción:	Vista panorámica de la playa Agua Dulce				
Distrito	Chancay	Provincia	Huaral	Departamento	Lima
Fotografía 20 Playa Agua Dulce

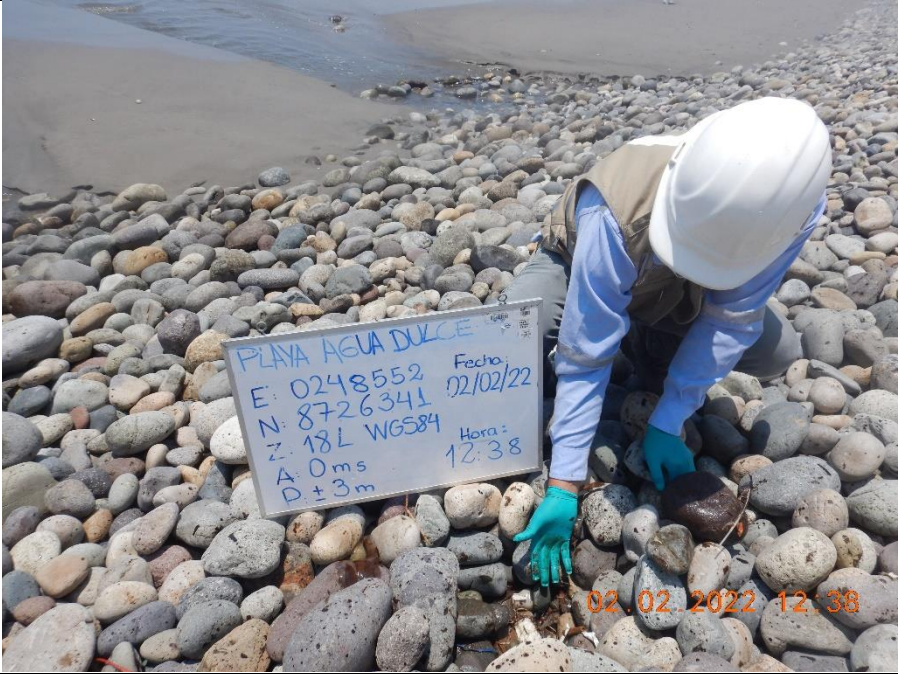
Fecha: 02/02/2022					
Hora: 12:38					
Coordenadas UTM-WGS 84 – Zona 18 L					
Este (m): 248552					
Norte (m): 8726341					
Altitud (m s. n. m.): 0					
Precisión: ± 3 m	02.02.2022 12:38				
Descripción:	Rocas, cantos rodados impregnadas con hidrocarburos en la playa Agua Dulce

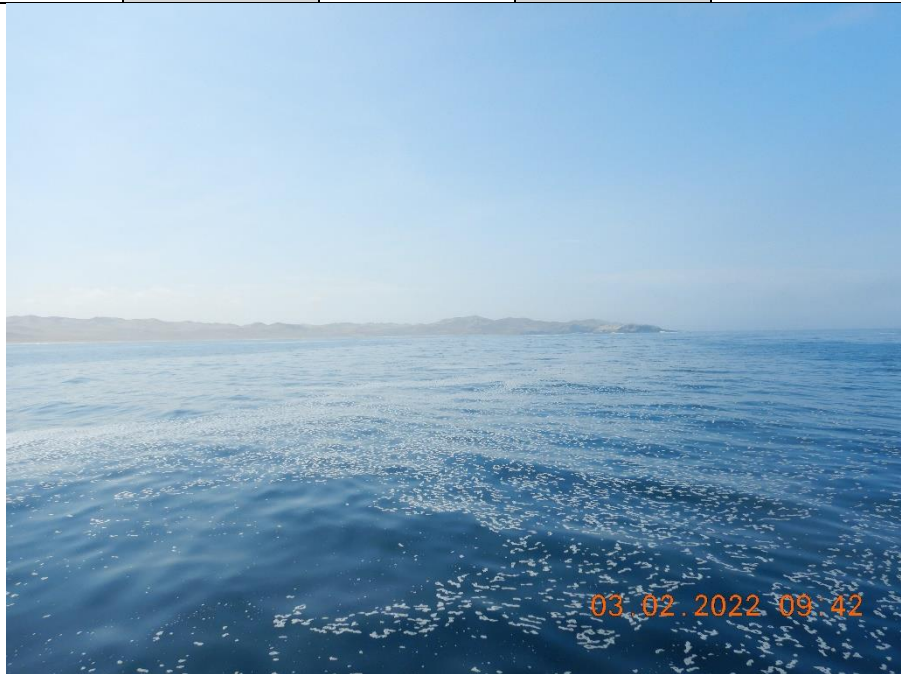
Distrito	Huacho	Provincia	Huaura	Departamento	Lima
Fotografía 23 Altamar – En la bahía de la playa Tartacay					
Fecha: 03/02/2022					
Hora: 09:42					
Coordenadas UTM-WGS 84 – Zona 18 L					
Este (m): 210447					
Norte (m): 8757497					
Altitud (m s. n. m.): 0					
Precisión: ± 3 m

Descripción: Vista panorámica de la bahía frente a playa Tartacay					
Distrito	Huacho	Provincia	Huaura	Departamento	Lima
Fotografía 24 Altamar – En la bahía de la playa Herradura					
Fecha: 03/02/2022					
Hora: 10:48					
Coordenadas UTM-WGS 84 – Zona 18 L					
Este (m): 209702					
Norte (m): 8752055					
Altitud (m s. n. m.): 0					
Precisión: ± 3 m

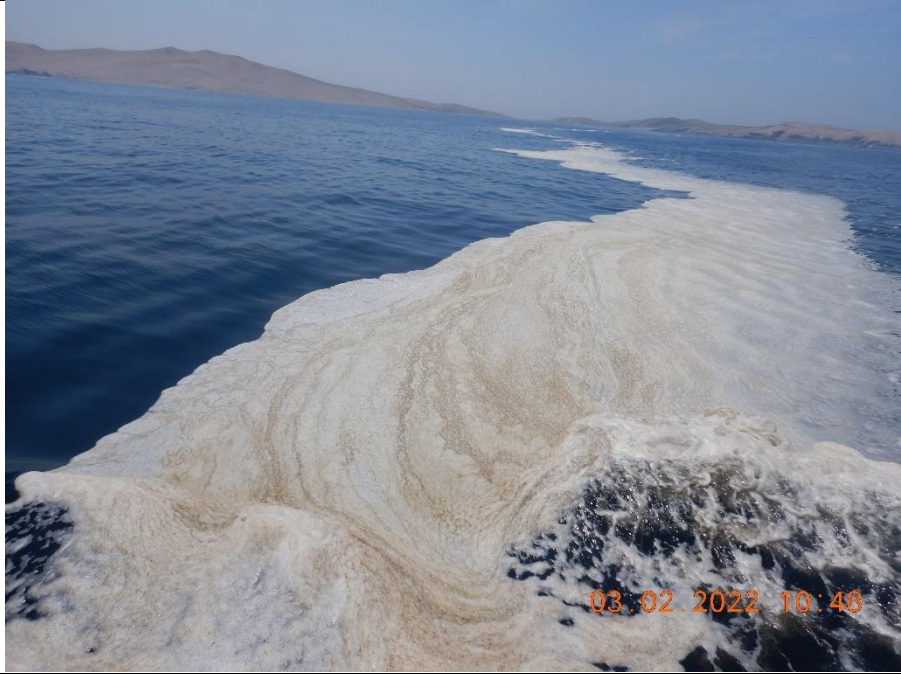
Descripción: Vista panorámica de la bahía frente a playa Herradura

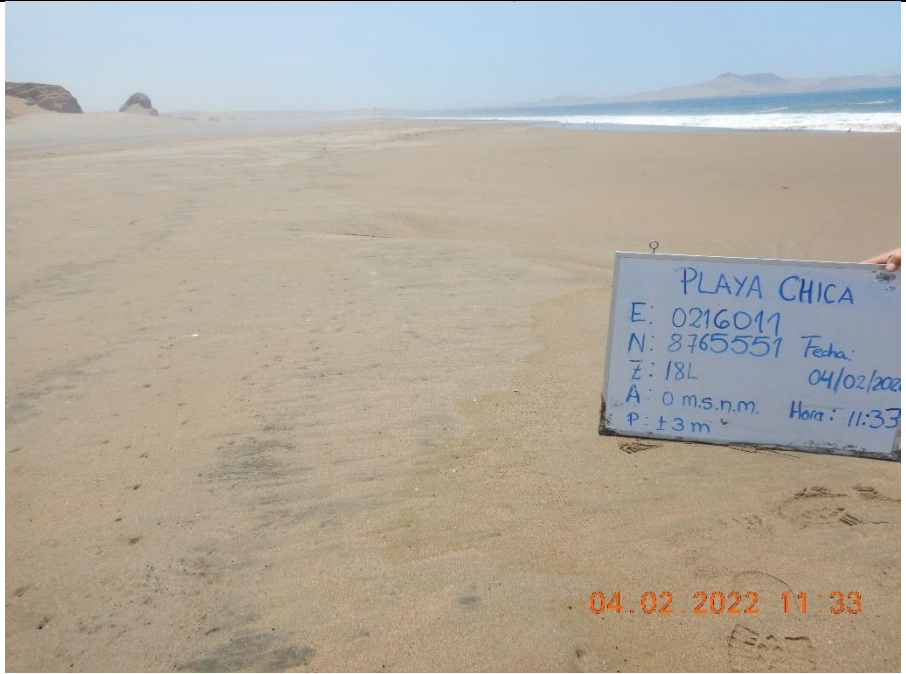
Fecha: 04/02/2022					
Hora: 11:33					
Coordenadas UTM-WGS 84 – Zona 18 L					
Este (m): 216011					
Norte (m): 8765551					
Altitud (m s. n. m.): 0					
Precisión: ± 3 m					
Descripción:	Huellas oscuras en la arena de playa Chica

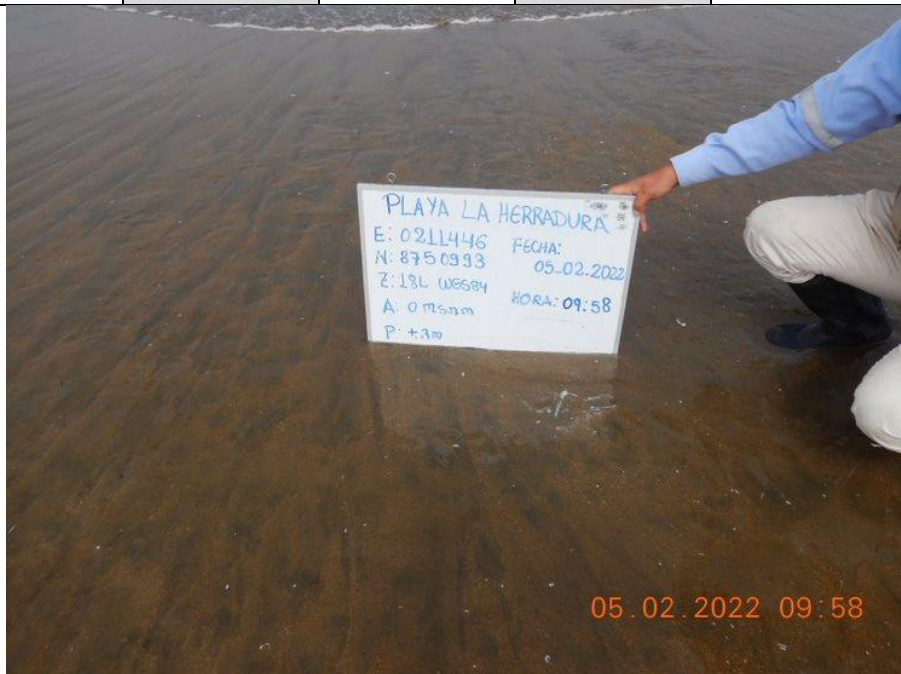
Fecha: 05/02/2022					
Hora: 09:58					
Coordenadas UTM-WGS 84 – Zona 18 L					
Este (m): 211446					
Norte (m): 8750993					
Altitud (m s. n. m.): 0					
Precisión: ± 3 m		05.02.2022 09:58			
Descripción:		Vista de la arena en la zona intermareal de la Playa La Herradura. No se observaron indicios de afectación por hidrocarburos en el agua ni en la arena.

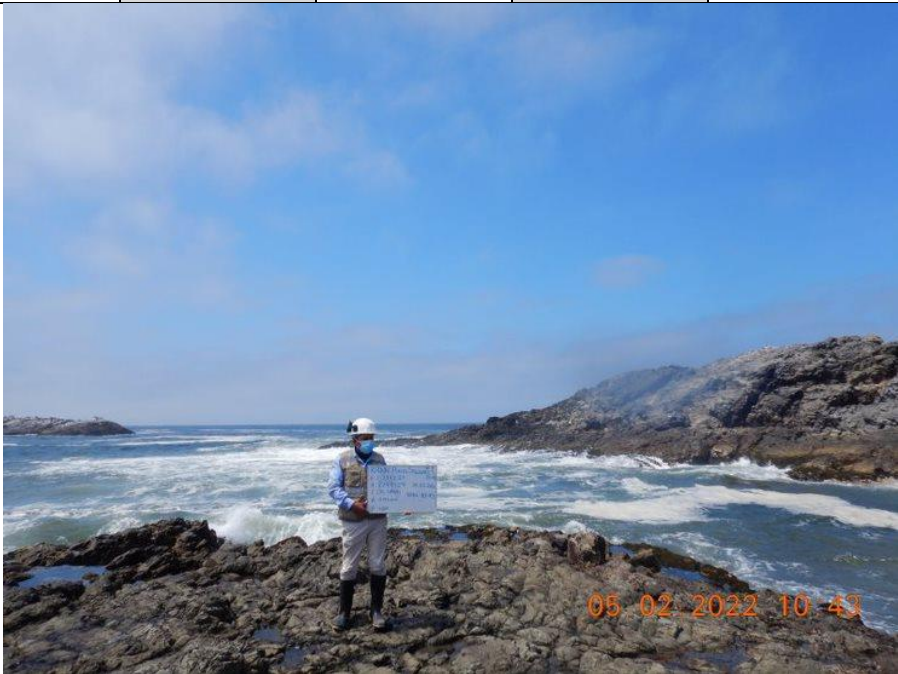
Distrito	Huacho	Provincia	Huaura	Departamento	Lima
Fotografía 45 Reserva Nacional Punta Salinas

Fecha: 05/02/2022					
Hora: 10:43					
Coordenadas UTM-WGS 84 – Zona 18 L					
Este (m): 211221					
Norte (m): 8749129					
Altitud (m s. n. m.): 0					
Precisión: ± 3 m					
Descripción:		Vista del extremo sur de la Reserva Nacional Punta Salinas. No se observaron indicios de afectación por hidrocarburos en la zona.			
Distrito	Huacho	Provincia	Huaura	Departamento	Lima
Fotografía 46 Reserva Nacional Punta Salinas

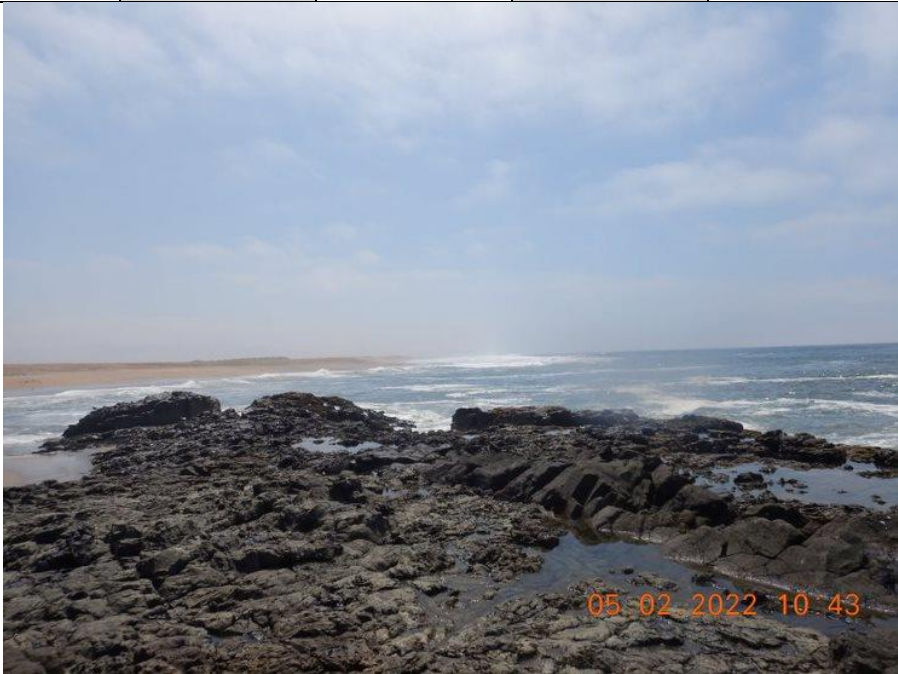
Fecha: 05/02/2022					
Hora: 10:43					
Coordenadas UTM-WGS 84 – Zona 18 L					
Coordenadas UTM-WGS 84 – Zona 18 L					
Este (m): 211221					
Norte (m): 8749129					
Altitud (m s. n. m.): 0					
Descripción:		Zonas rocosas del extremo sur de la Reserva Nacional Punta Salinas. No se observaron indicios de afectación por hidrocarburos.

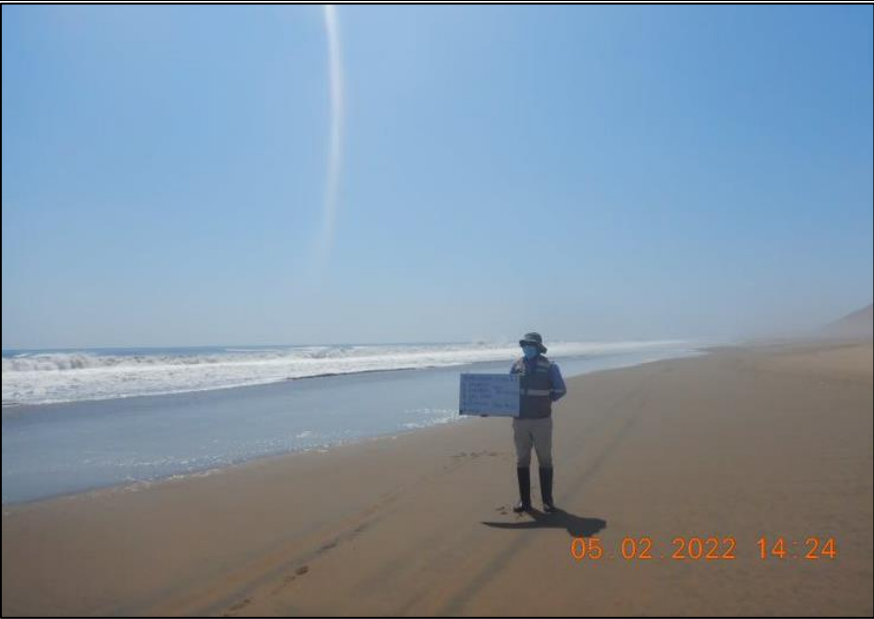
Distrito	Huacho	Provincia	Huaura	Departamento	Lima
Fotografía 55 Playa Grande CC Huacho

Fecha: 05/02/2022					
Hora: 14:24					
Coordenadas UTM-WGS 84 – Zona 18 L					
Este (m): 231087					
Norte (m): 8738921					
Altitud (m s. n. m.): 0					
Precisión: ± 3 m					
Descripción:		Vista panorámica de la Playa Grande CC Huacho. No se observó indicios de afectación por hidrocarburos.			
Distrito	Huacho	Provincia	Huaura	Departamento	Lima
Fotografía 56 Playa Grande CC Huacho

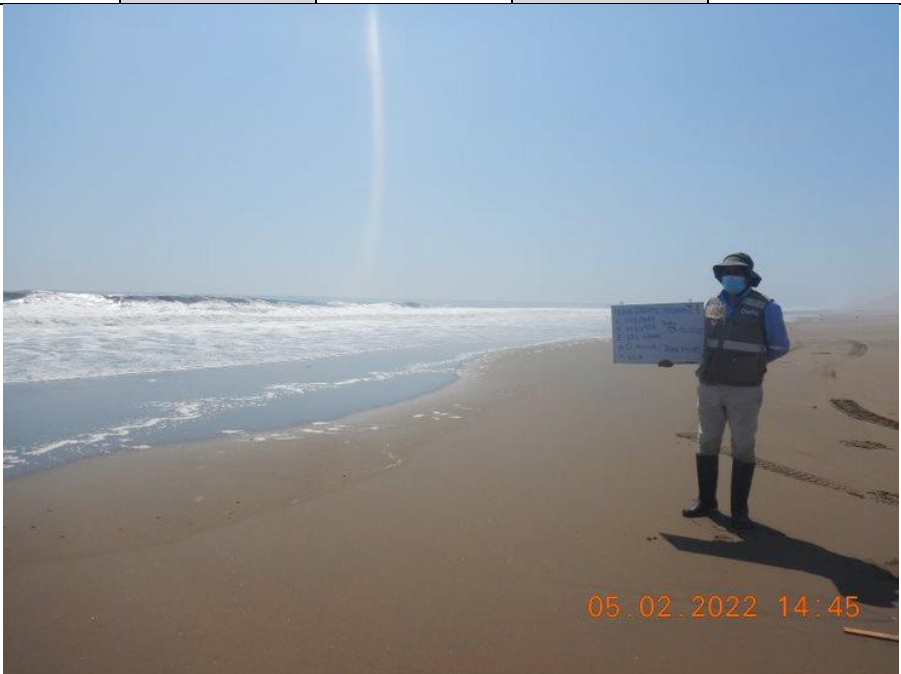
Distrito	Huacho	Provincia	Huaura	Departamento	Lima
Fotografía 57 Playa Grande - Pescadores

Fecha: 05/02/2022					
Hora: 14:45					
Coordenadas UTM-WGS 84 – Zona 18 L					
Este (m): 237889					
Norte (m): 8734729					
Altitud (m s. n. m.): 0					
Precisión: ± 3 m					
Descripción:		Vista panorámica de la Playa Grande – Pescadores. No se observó indicios de afectación por hidrocarburos.			
Distrito	Huacho	Provincia	Huaura	Departamento	Lima
Fotografía 58 Playa Grande - Pescadores

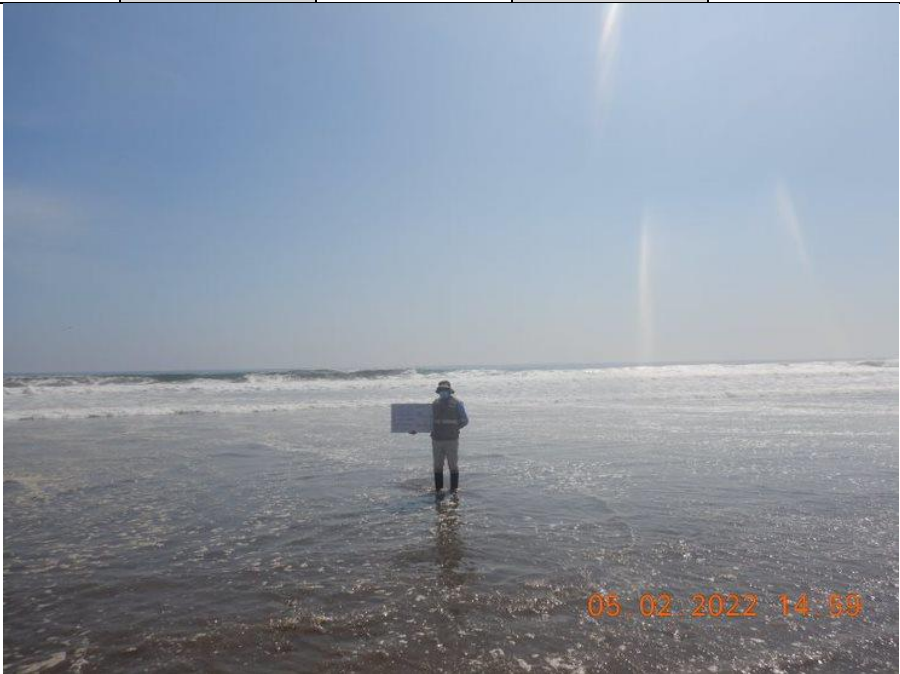
Distrito	Huacho	Provincia	Huaura	Departamento	Lima
Fotografía 59 Playa Río Seco

Fecha: 05/02/2022					
Hora: 14:59					
Coordenadas UTM-WGS 84 – Zona 18 L					
Este (m): 240824					
Norte (m): 8732904					
Altitud (m s. n. m.): 0					
Precisión: ± 3 m	<p>Descripción: Vista panorámica de la playa Río Seco, ubicada al sur de la Playa Grande pescadores y al norte de Chancayllo. No se observó indicios de afectación por hidrocarburos.</p>				
Distrito	Chancay	Provincia	Huaral	Departamento	Lima
Fotografía 60 Playa Río Seco

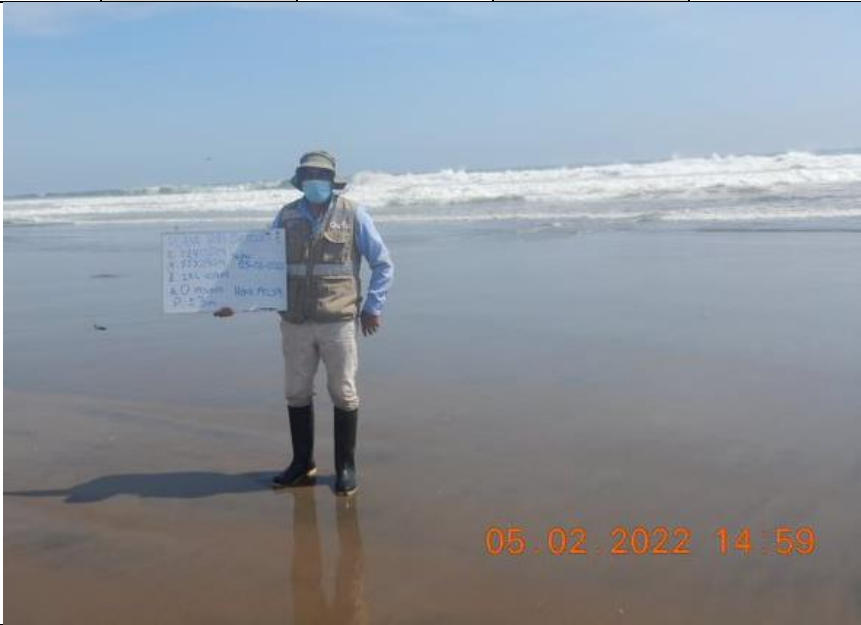
Fecha: 05/02/2022					
Hora: 14:59					
Coordenadas UTM-WGS 84 – Zona 18 L					
Este (m): 240824					
Norte (m): 8732904					
Altitud (m s. n. m.): 0					
Precisión: ± 3 m	<p>Descripción: Playa Río Seco, sin indicios de afectación por hidrocarburos en el agua, área o componente biológico.</p>

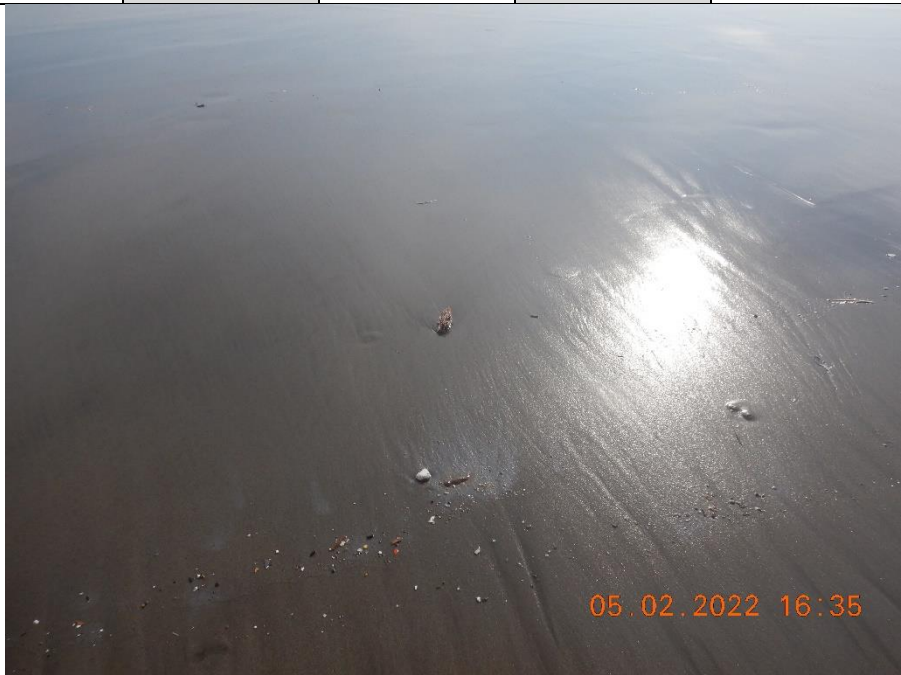
Descripción: Iridiscencia y gotas de hidrocarburos en la arena de playa Las Viñas

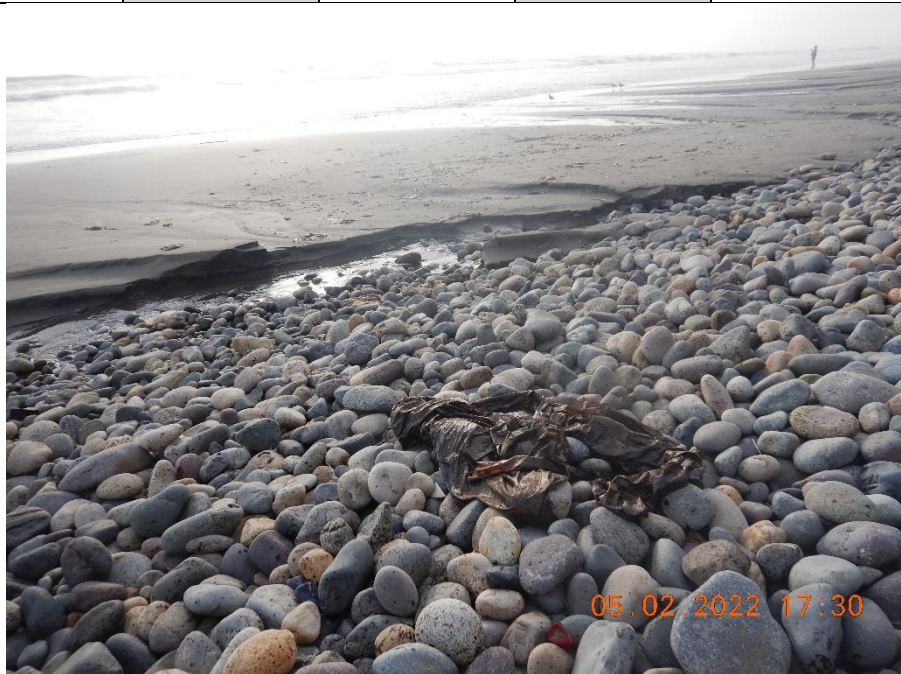
Distrito	Chancay	Provincia	Huaral	Departamento	Lima
Fotografía 65 Playa Las Viñas

Fecha: 04/02/2022					
Hora: 17:30					
Coordenadas UTM-WGS 84 – Zona 18 L					
Este (m): 250961					
Norte (m): 8722260					
Altitud (m s. n. m.): 0					
Precisión: ± 3 m					
Descripción:	Rocas (cantos rodados) y residuos sólidos con manchas de hidrocarburos en la playa Las Viñas				
Distrito	Chancay	Provincia	Huaral	Departamento	Lima
Fotografía 66 Playa Tartacay

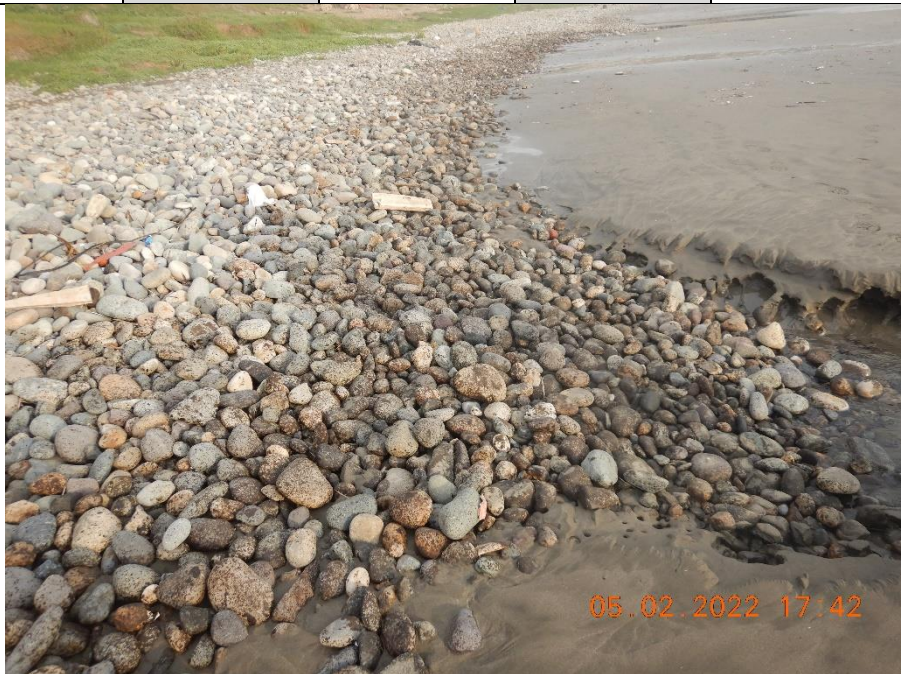
Fecha: 04/02/2022					
Hora: 17:42					
Coordenadas UTM-WGS 84 – Zona 18 L					
Este (m): 250961					
Norte (m): 8722260					
Altitud (m s. n. m.): 0					
Precisión: ± 3 m					
Descripción:	Cantos rodados manchados de hidrocarburos desprenden iridiscencia hacia la arena de playa producto de filtraciones de agua dulce en playa Las Viñas

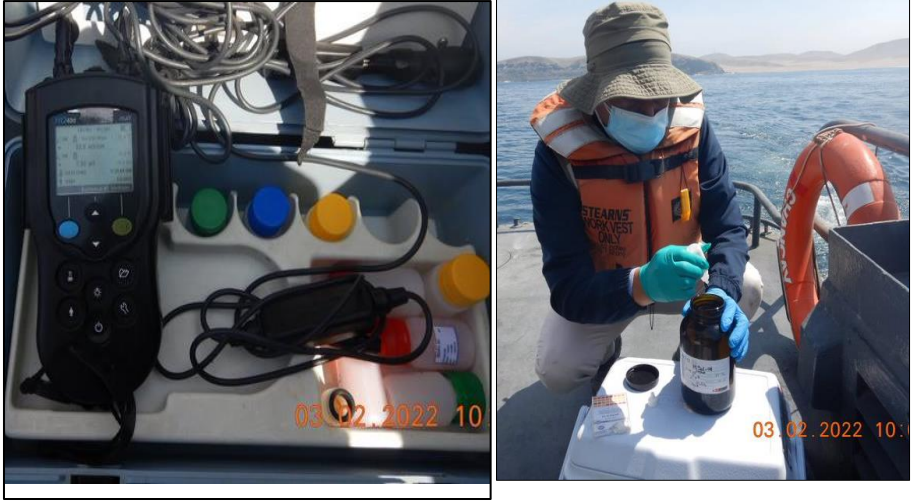
Fecha: 03/02/2022					
Hora: 10:00					
Coordenadas UTM-WGS 84 – Zona 18 L					
Este (m): 210447					
Norte (m): 8757497					
Altitud (m s. n. m.): 0					
Precisión: ± 3 m	<p>Descripción: Medición de parámetros de campo (pH, conductividad, oxígeno disuelto y temperatura) y preservación de la muestra de agua del punto MSal-01.</p>

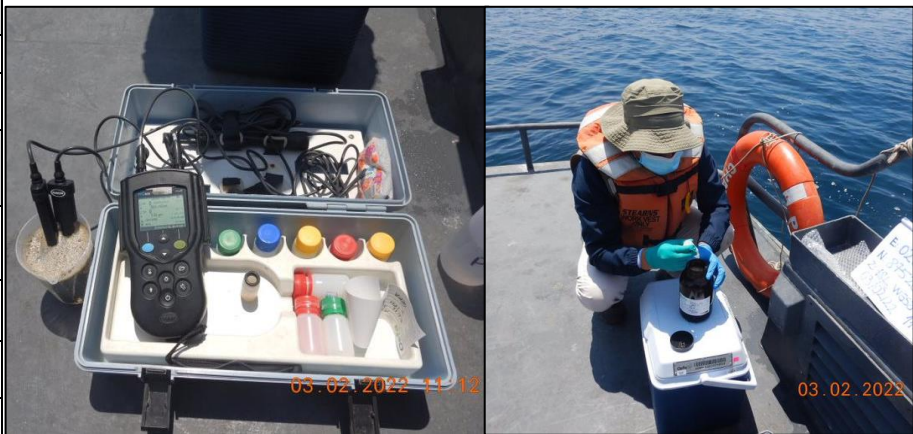
Fecha: 03/02/2022					
Hora: 11:12					
Coordenadas UTM-WGS 84 – Zona 18 L					
Este (m): 209702					
Norte (m): 8752055					
Altitud (m s. n. m.): 0					
Precisión: ± 3 m					
Descripción:	Medición de parámetros de campo (pH, conductividad, oxígeno disuelto y temperatura) y preservación de la muestra de agua del punto MSal-02.

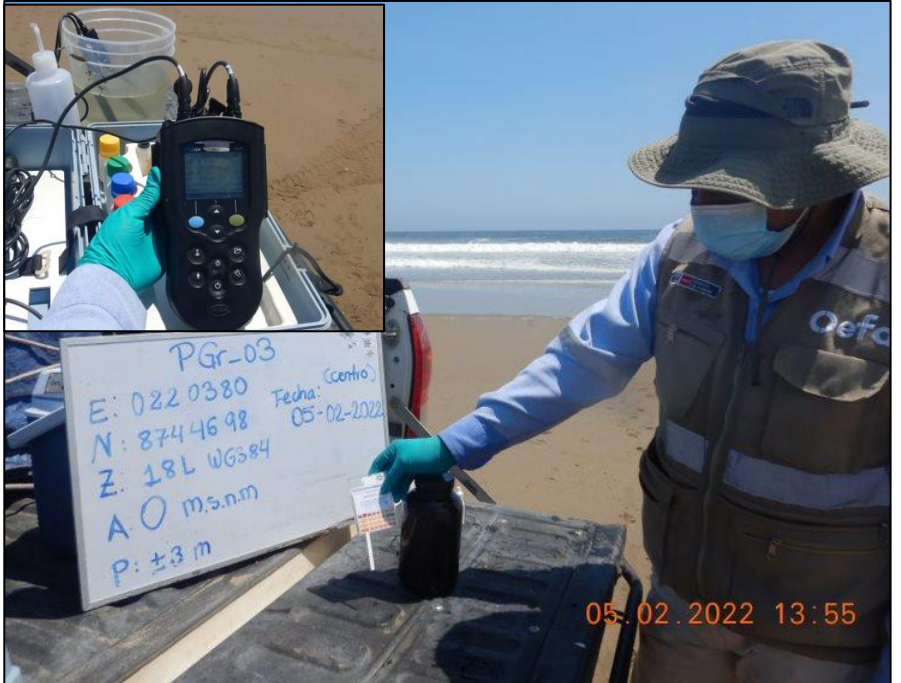
Fecha: 05/02/2022					
Hora: 13:55					
Coordenadas UTM-WGS 84 – Zona 18 L					
Este (m): 220380					
Norte (m): 8744698					
Altitud (m s. n. m.): 0					
Precisión: ± 3 m					
Descripción:	Medición de parámetros de campo (pH, conductividad, oxígeno disuelto y temperatura) y preservación de la muestra de agua del punto PGr-03.

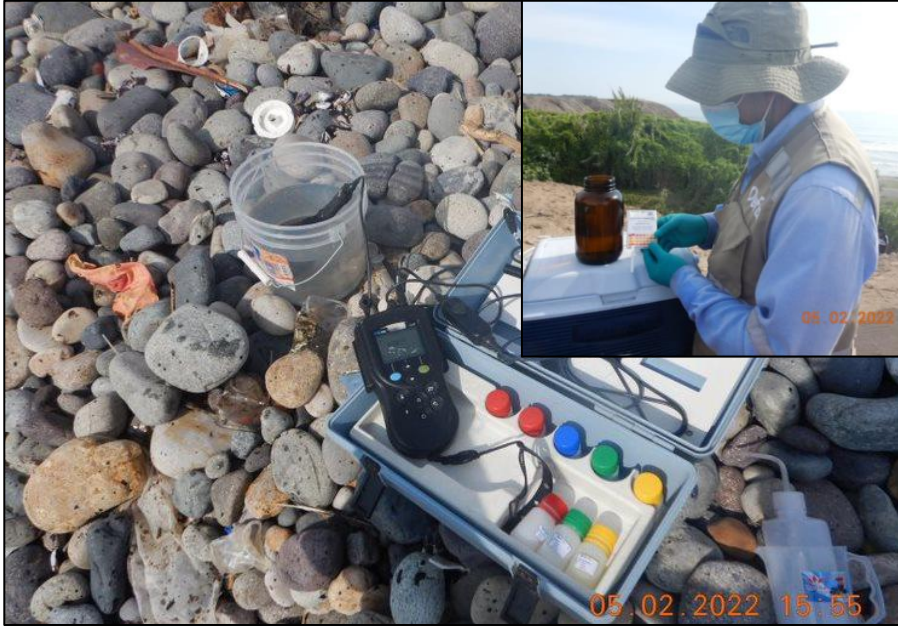
Fecha: 05/02/2022					
Hora: 15:55					
Coordenadas UTM-WGS 84 – Zona 18 L					
Este (m): 248477					
Norte (m): 8726419					
Altitud (m s. n. m.): 0					
Precisión: ± 3 m					
Descripción:	Medición de parámetros de campo (pH, conductividad, oxígeno disuelto y temperatura) en la muestra de agua del punto PAgd-01.

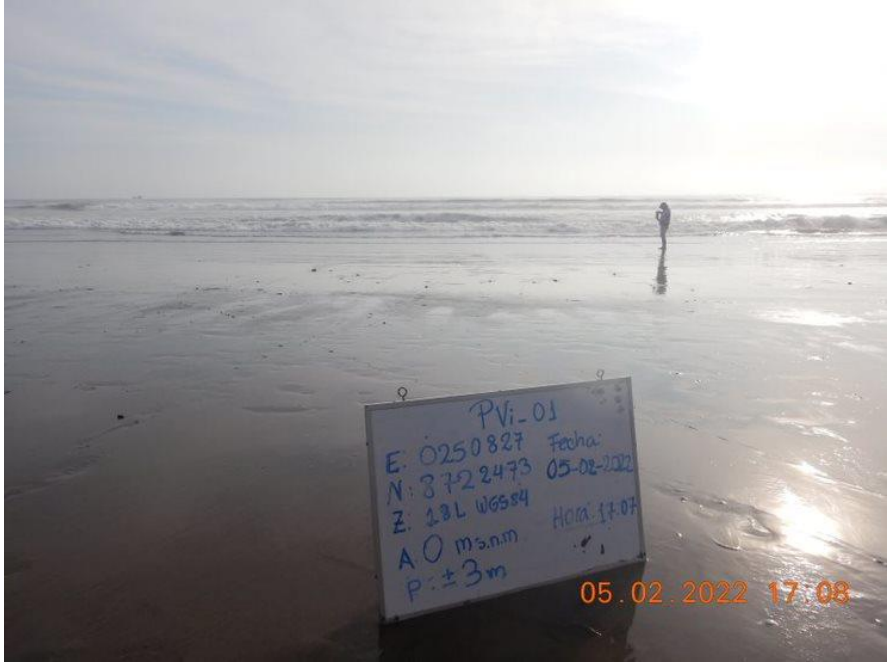
Fecha: 05/02/2022					
Hora: 17:08					
Coordenadas UTM-WGS 84 – Zona 18 L					
Este (m): 250827					
Norte (m): 8722473					
Altitud (m s. n. m.): 0					
Precisión: ± 3 m					
Descripción:	Punto ubicado en la zona sur de la Playa Las Viñas, zona conformada de cantos rodados alrededor.				
Distrito	Chancay	Provincia	Huaral	Departamento	Lima
Fotografía 9 PVi-01

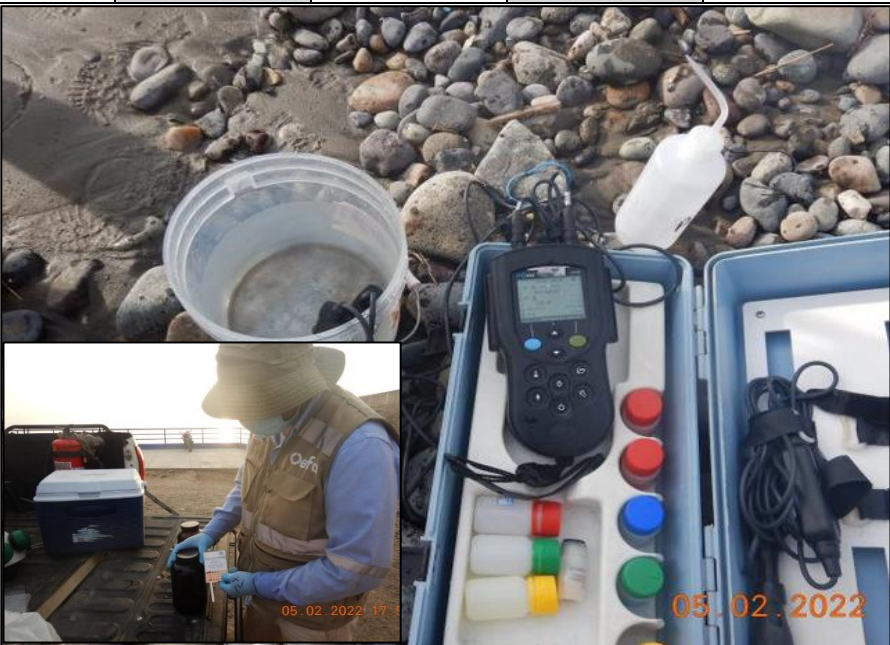
Fecha: 05/02/2022					
Hora: 17:08					
Coordenadas UTM-WGS 84 – Zona 18 L					
Este (m): 250827					
Norte (m): 8722473					
Altitud (m s. n. m.): 0					
Precisión: ± 3 m					
Descripción:	Medición de parámetros de campo (pH, conductividad, oxígeno disuelto y temperatura) y preservación de muestra de agua del punto PVi-01.
