**INFORME N° 00372-2019-OEFA/DEAM-SSIM**

ASUNTO : Informe de Evaluación Ambiental para la identificación del sitio impactado por actividades de hidrocarburos con código S0146, en el ámbito la cuenca del río Pastaza, distrito de Andoas, provincia de Datem del Marañón, departamento de Loreto.

FECHA : Lima, 25 de setiembre de 2019.

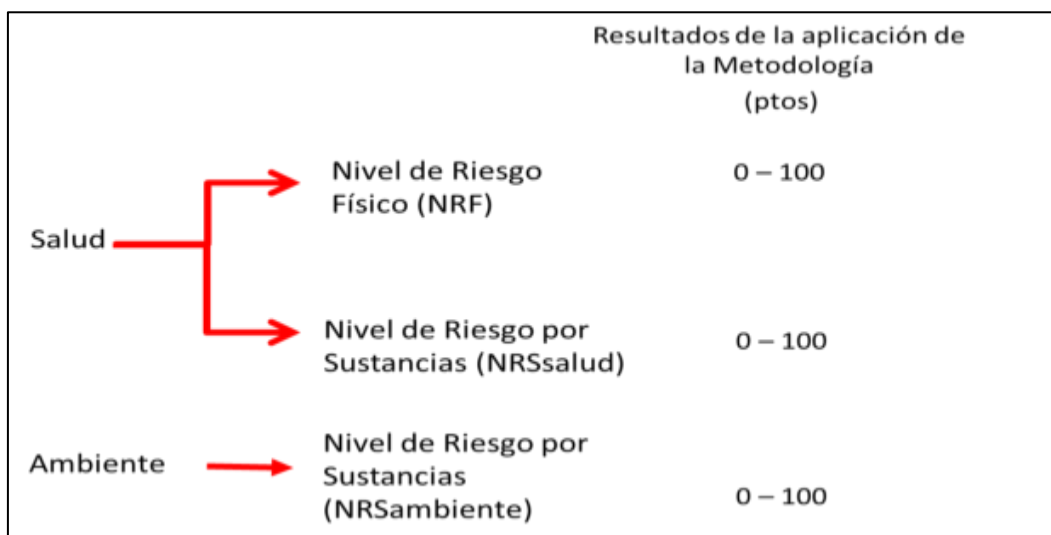
Figura 7.2 Indicadores de riesgos por presencia de peligros de tipo físico y por presencia de sustancias contaminantes

Cabe recordar que la metodología, establece tres indicadores que muestran los riesgos por la presencia de peligros de tipo físico y por la presencia de sustancias contaminantes.

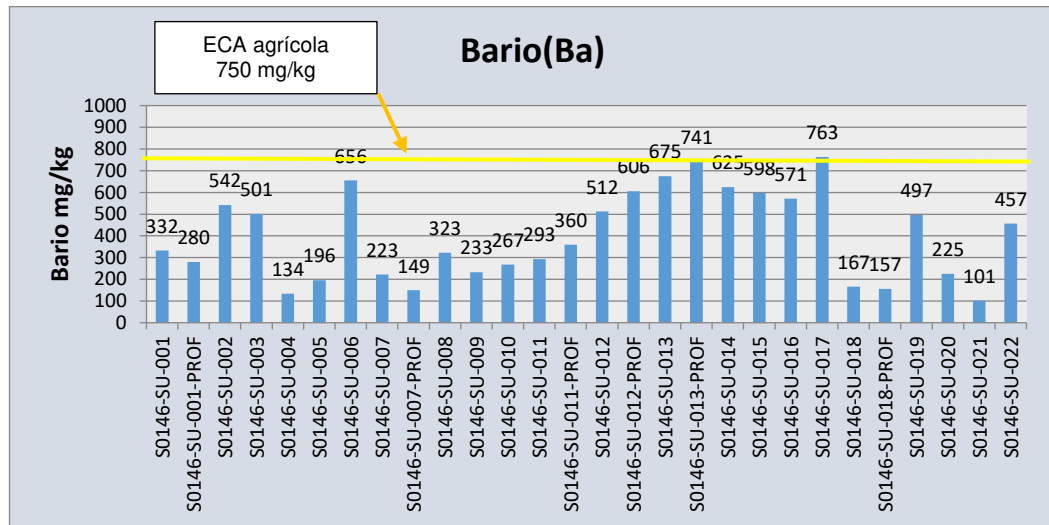
Figura 8.1 Resultados de bario total para el sitio S0146

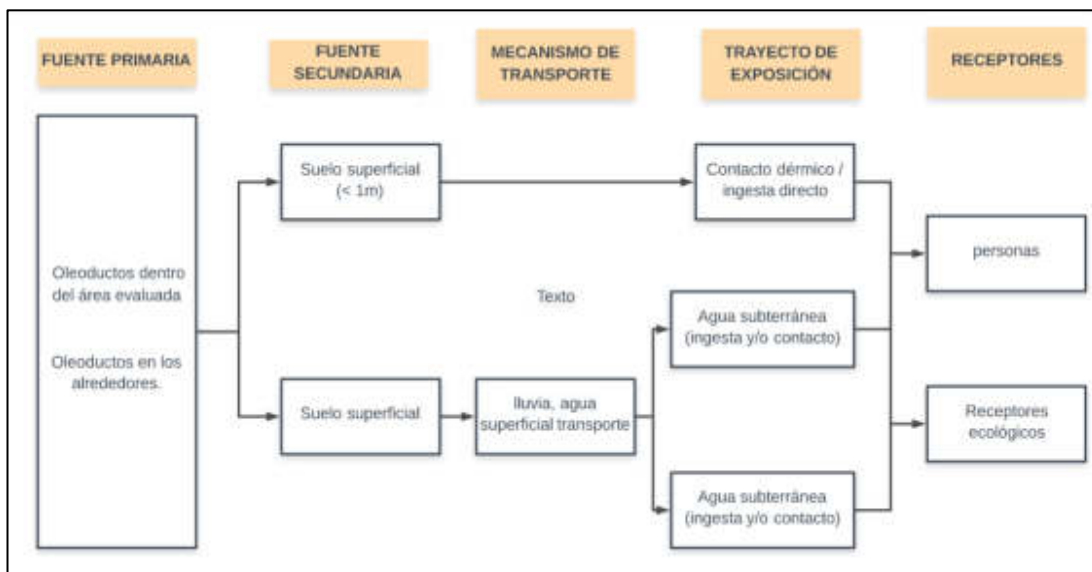
Para el sitio S0146 se estableció el modelo conceptual inicial que muestra la interacción del sitio impactado con los componentes ambientales suelo, flora, fauna y con los receptores humanos.

Figura 9.2 Esquema del Modelo conceptual inicial para el sitio S0146

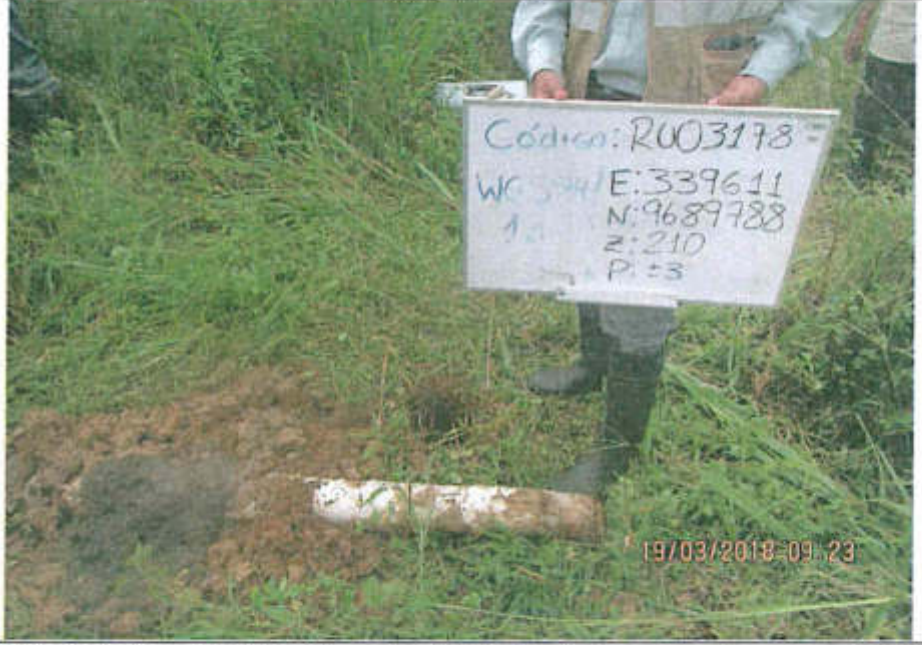
Distrito	Andoas	Provincia	Datem del Maraón	Departamento	Loreto
FOTOGRAFÍA N.º 1 R003178

Fecha: 19/03/2018					
Hora: 09:23 horas					
COORDENADAS UTM -WGS84 – ZONA 18M					
Este (m): 0339611					
Norte (m): 9689788					
Altitud (m.s.n.m): 210					
Precisión: ± 3					
DESCRIPCIÓN:		Vista de la ubicación de las referencias R003178 en terreno, con el acompañamiento de monitores ambientales.

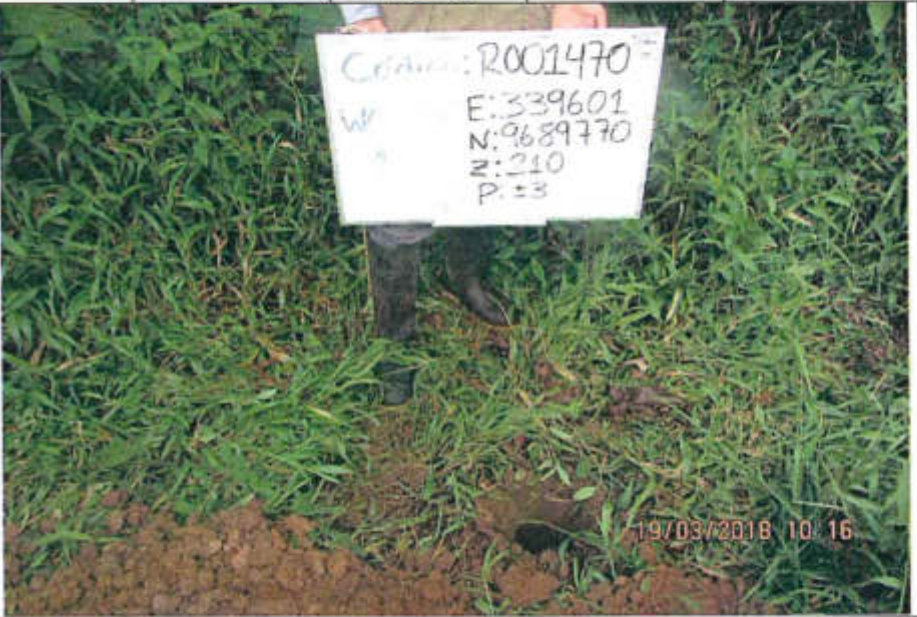
Distrito	Andoas	Provincia	Datem del Maraón	Departamento	Loreto
FOTOGRAFÍA N.º 3 R001470/R003018					
Fecha: 19/03/2018					
Hora: 10:16 horas					
COORDENADAS UTM -WGS 84 – ZONA 18M					
Este (m): 0339601					
Norte (m): 9689770					
Altitud (m.s.n.m): 210					
Precisión: ± 3

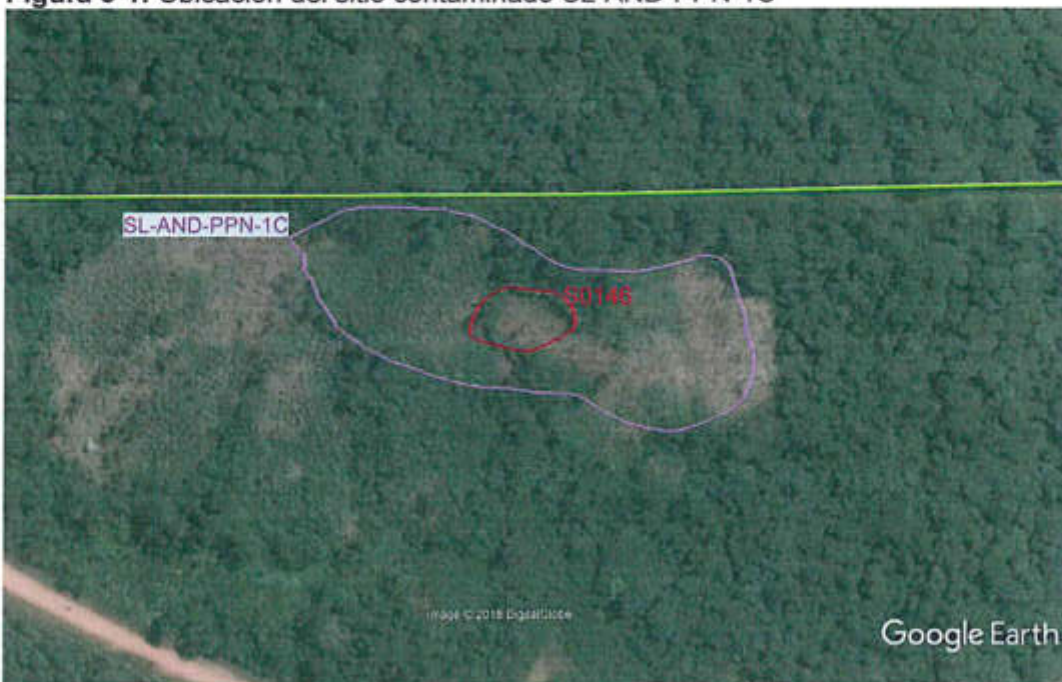
Figura 3-1: Ubicación del sitio contaminado SL-AND-PPN-1C

- 13. En el Cuadro N.º 4 del ítem IV del informe complementario N.º 392-2013-OEFA/DE-SDCA se señala que se identificó un total de treinta y ocho (38) sitios contaminados en la cuenca del río Pastaza, siendo uno de ellos el sitio con código «SL-AND-PPN-1C» descrito como «área de desfogue de piscina de contención con un área visible de 6m² aproximadamente y el suelo con olores a hidrocarburos» que un área de 25 554 m². A su vez, en el Informe N.º 326-2013-OEFA/DE-SDCA advierte que los parámetros fracción de hidrocarburos F2 (C₁₀-C₂₈) y F3 (C₂₈-C₄₀) superan los valores establecidos en los Estándares de Calidad Ambiental (en adelante, ECA) para suelo de uso agrícola (Anexo 1). La Tabla 3-1 y Figura 3-1 muestran los resultados analíticos. Del análisis de esta información se tiene que el sitio SL-AND-PPN-1C se encuentra vinculado al sitio S0146.

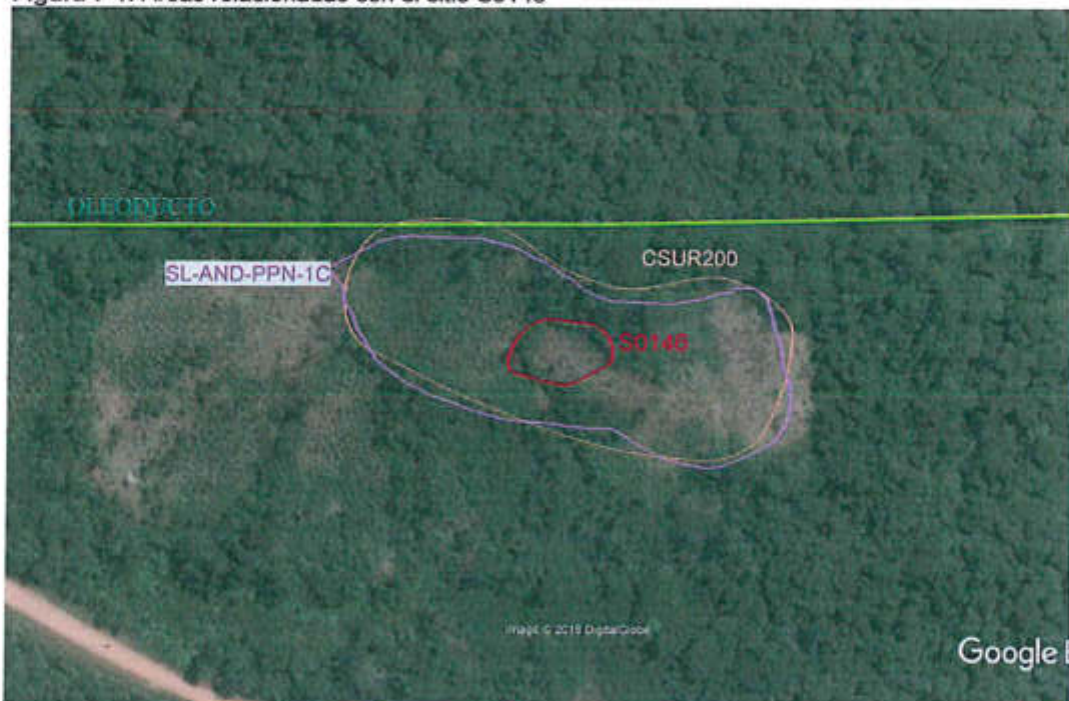
Figura 7-1. Áreas relacionadas con el sitio S0146

32. Para determinar el área de estudio de la evaluación ambiental se tomó como referencia el área evaluada comprendida en el Informe N.º 0081-2018-OEFA/DEAM-SSIM de 2015 m², el área de 25 553 m² señalada en el informe N.º 392-2013-OEFA/DE-SDCA y el área de 27 278 m² señalada en el informe de identificación de Sitio CSUR200, conforme se observa en la Figura 7-1.

33. Del análisis de las tres áreas definidas en los antecedentes, se tiene que estas se superponen parcialmente entre sí; por lo cual, se considera para el PEA del sitio S0146, un Área de Potencial Interés (en adelante, API) para el componente suelo, que abarque dichas áreas conforme se observa en la Figura 7-2.

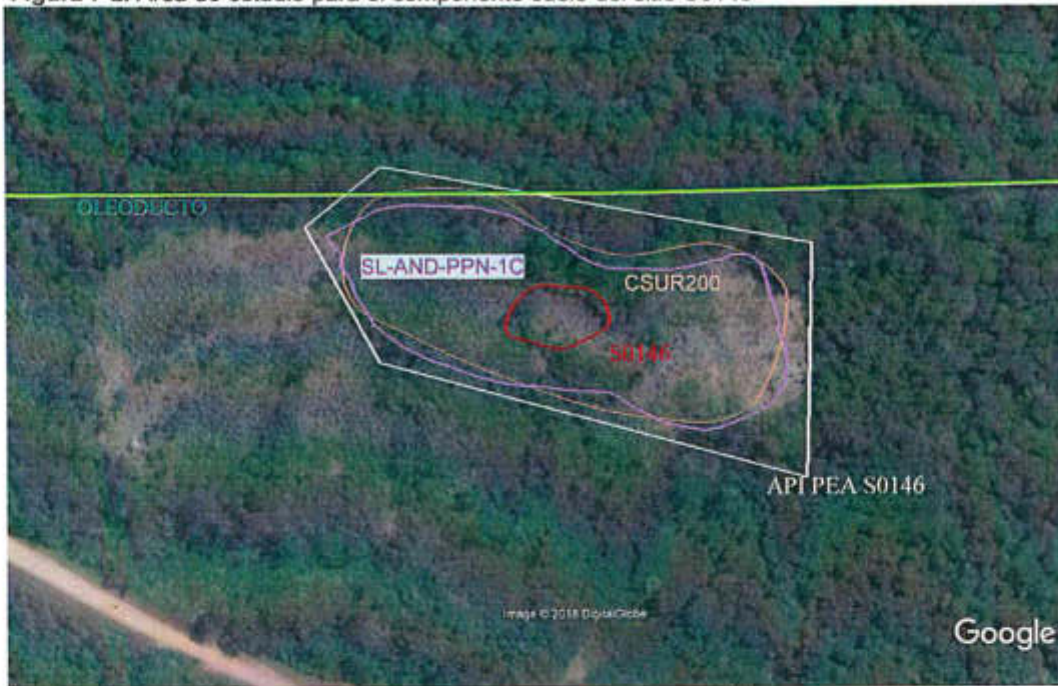
Figura 7-2. Área de estudio para el componente suelo del sitio S0146

- 34. El API para suelo determinado en el presente PEA será de 4 ha aproximadamente y tendrá como objetivo corroborar los resultados analíticos y organolépticos de los Informes de identificación del sitio con código CSUR200, informes N.º 326-2013-OEFA/DE-SDCA y N.º 392-2013-OEFA/DE-SDCA, así como validar los resultados a nivel organoléptico del Informe N.º 0081-2018-OEFA/DEAM-SSIM. Así también se considera un área adicional respecto de las ya citadas (figura 7-2).

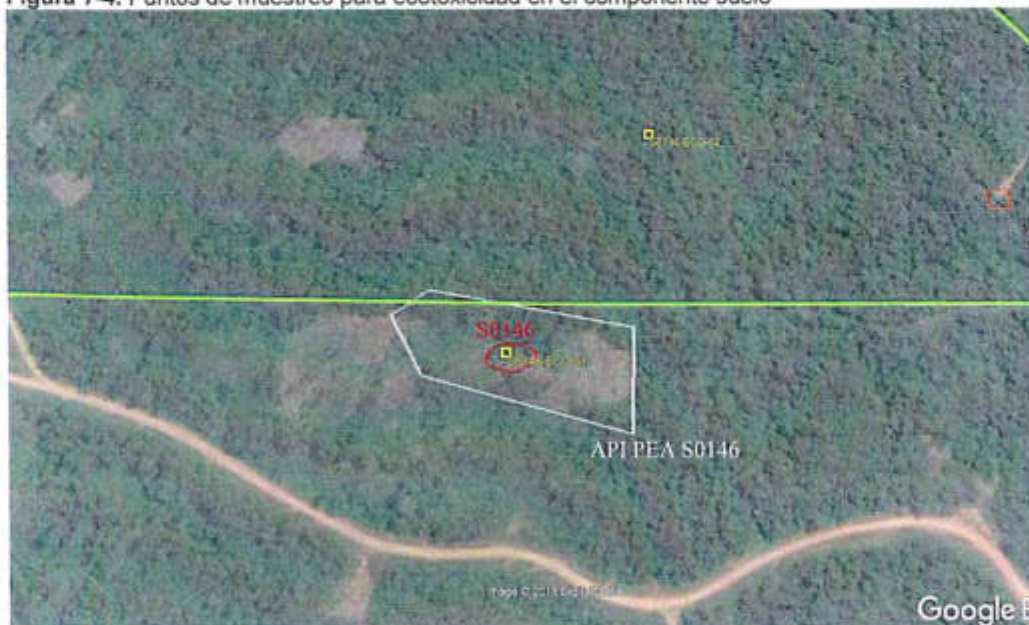
Figura 7-4. Puntos de muestreo para ecotoxicidad en el componente suelo

- 60. Se evaluará la ecotoxicidad en dos puntos de muestreo: i) el primero, ubicado dentro del API para en componente suelo, en una zona donde se evidencia mayor afectación del componente ambiental suelo a nivel organoléptico, y ii) el segundo, en una zona donde no hay registro ni indicios de afectación organoléptica (punto blanco).

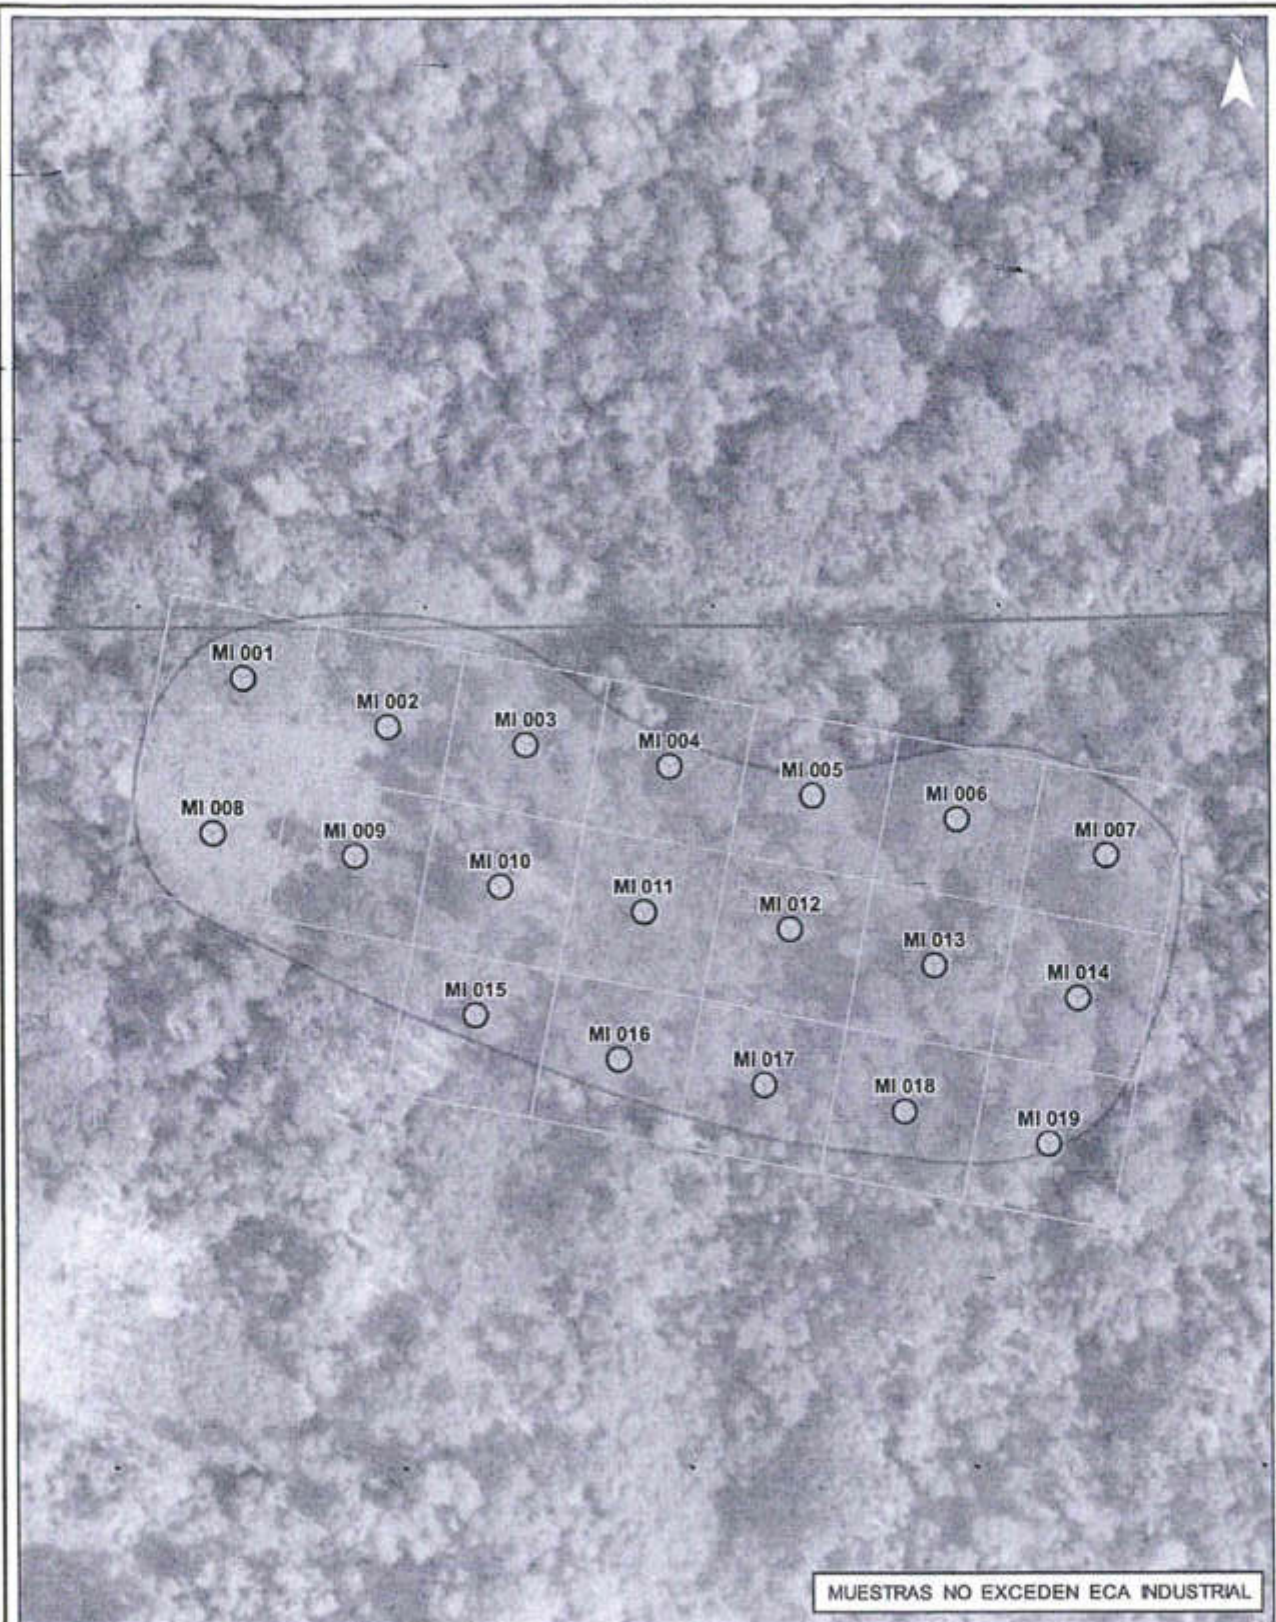
Anexo A.2
Plano con puntos de muestreo y excedencias de los
ECA para suelos

En base a estas observaciones, CH2M HILL concluye que, de acuerdo con la Guía para la Elaboración de Planes de Descontaminación de Sitios, los suelos del Sitio CSUR200 no requieren ser investigados en detalle.

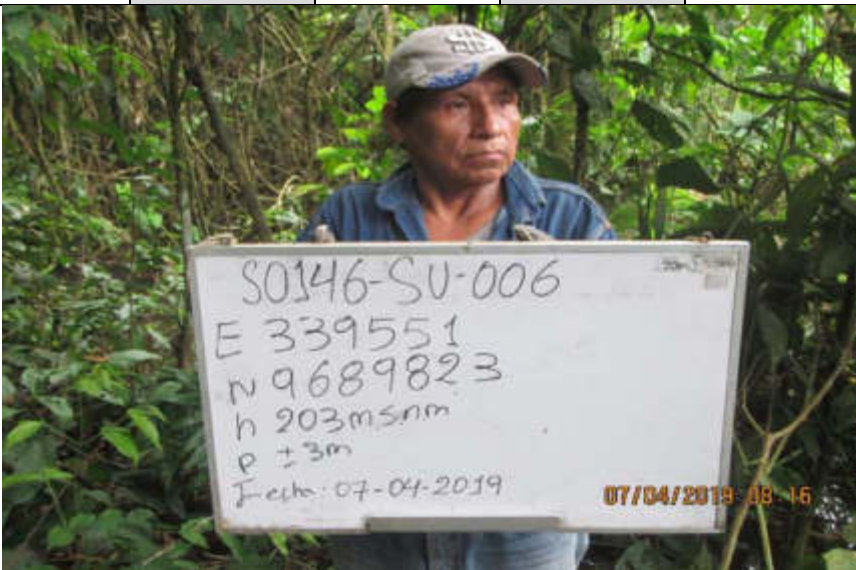
Distrito	Andoas	Provincia	Date del Maraño	Departamento	Loreto
FOTOGRAFÍA N.º 03 S0146-SU-006					
Fecha: 07/04/2019					
Hora: 08:16 horas					
COORDENADAS UTM -WGS84 – ZONA 18M					
Este (m): 0339551					
Norte (m): 9689823					
Altitud (m.s.n.m): 203					
Precisión: ± 3

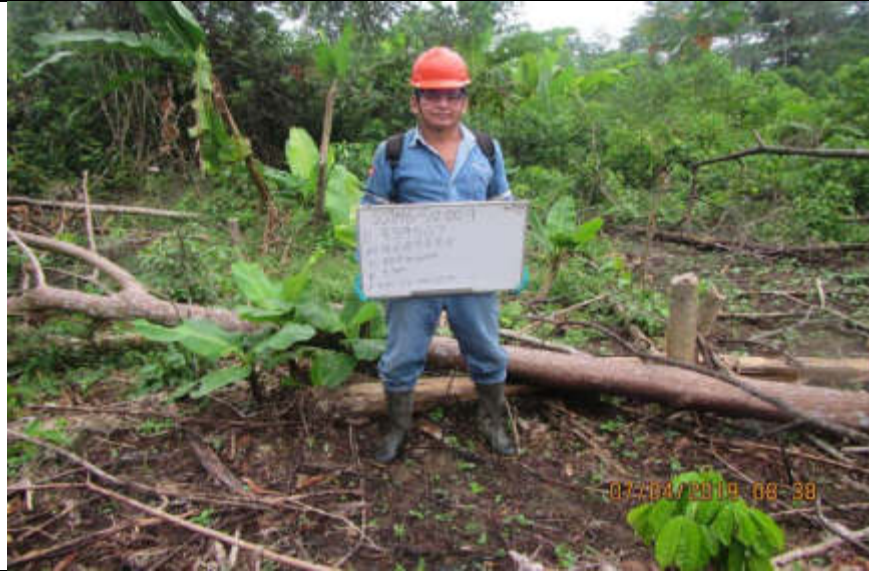
Distrito	Andoas	Provincia	Date del Marañón	Departamento	Loreto
FOTOGRAFÍA N.º 05 S0146-SU-009					
Fecha: 07/04/2019					
Hora: 08:38 horas					
COORDENADAS UTM -WGS84 – ZONA 18M					
Este (m): 0339587					
Norte (m): 9689794					
Altitud (m.s.n.m): 209					
Precisión: ± 3					
DESCRIPCIÓN:					
Ubicación del punto S0146-SU-009

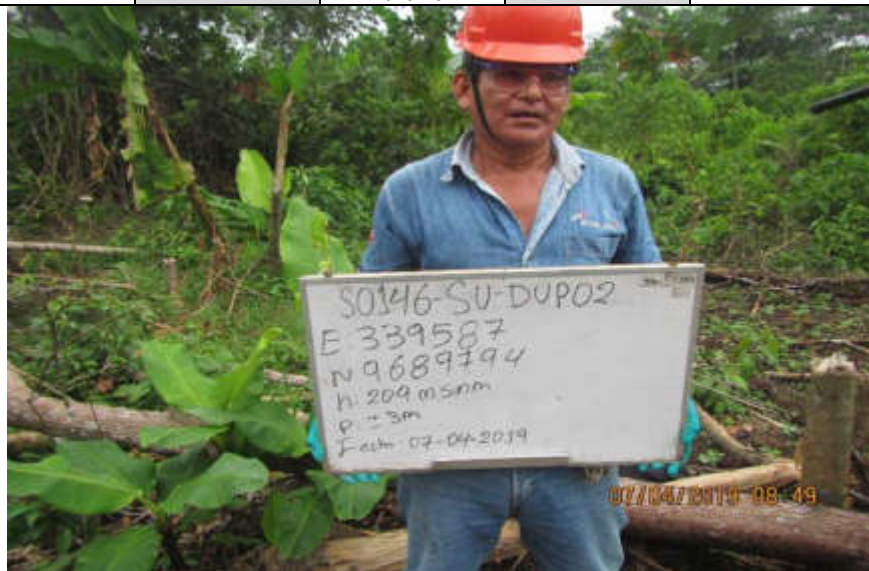
Distrito	Andoas	Provincia	Date del Marañón	Departamento	Loreto
FOTOGRAFÍA N.º 06 S0146-SU-DUP02					
Fecha: 07/04/2019					
Hora: 08:49 horas					
COORDENADAS UTM -WGS84 – ZONA 18M					
Este (m): 0339587					
Norte (m): 9689794					
Altitud (m.s.n.m): 209					
Precisión: ± 3					
DESCRIPCIÓN:					
Ubicación del punto S0146-SU-DUP02

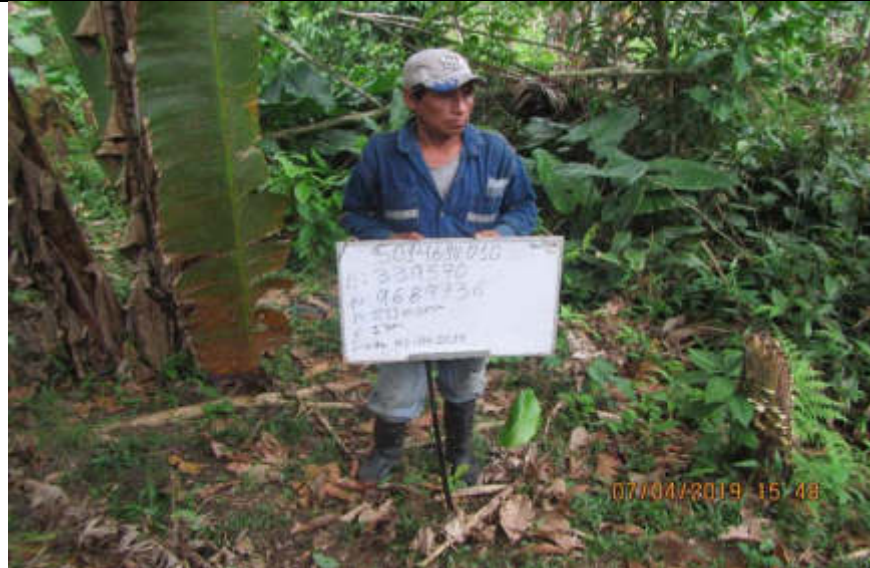
Distrito	Andoas	Provincia	Date del Marañón	Departamento	Loreto
FOTOGRAFÍA N.º 07 S0146-SU-010					
Fecha: 07/04/2019					
Hora: 15:48 horas					
COORDENADAS UTM -WGS84 – ZONA 18M					
Este (m): 0339570					
Norte (m): 9689736					
Altitud (m.s.n.m): 211					
Precisión: ± 3					
DESCRIPCIÓN:		Ubicación del punto S0146-SU-010

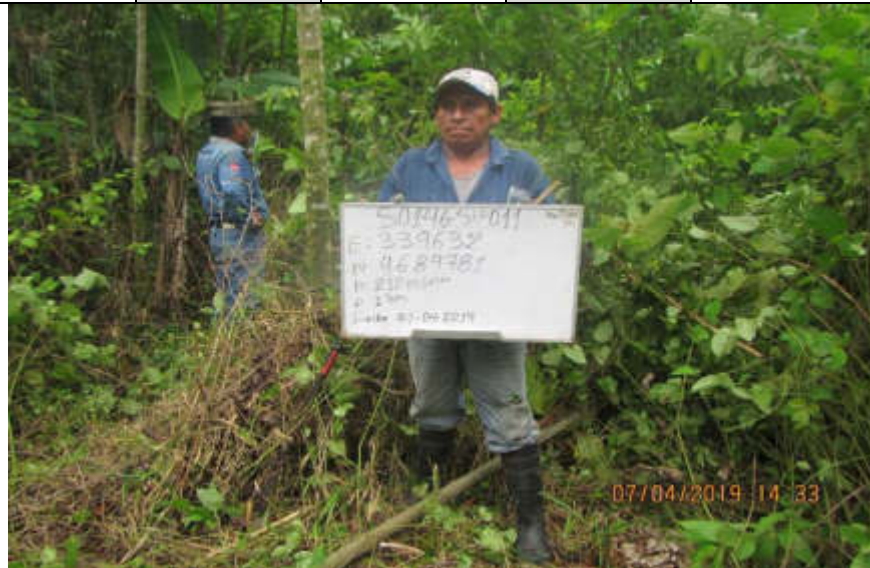
Distrito	Andoas	Provincia	Date del Marañón	Departamento	Loreto
FOTOGRAFÍA N.º 08 S0146-SU-011					
Fecha: 07/04/2019					
Hora: 14:33 horas					
COORDENADAS UTM -WGS84 – ZONA 18M					
Este (m): 0339632					
Norte (m): 9689781					
Altitud (m.s.n.m): 212					
Precisión: ± 3					
DESCRIPCIÓN:		Ubicación del punto S0146-SU-011

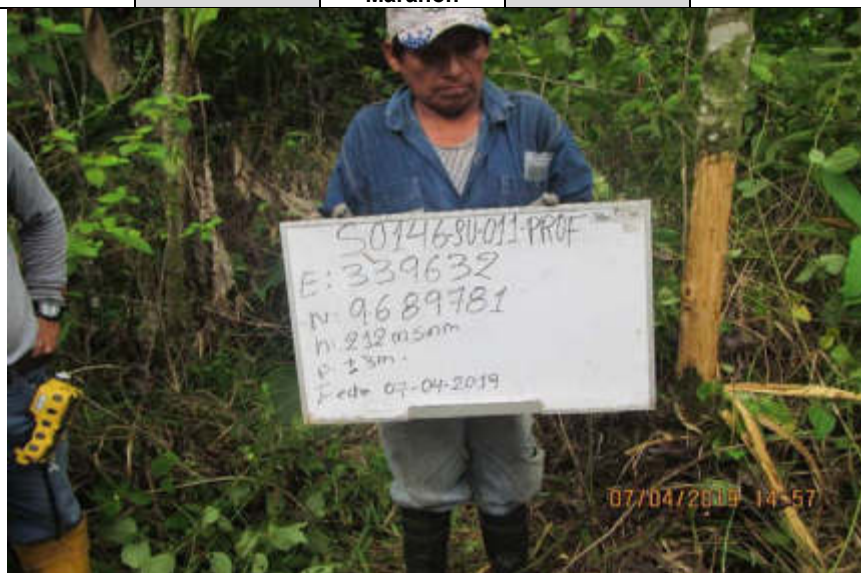
Distrito	Andoas	Provincia	Date del Maraño	Departamento	Loreto
FOTOGRAFÍA N.º 09 S0146-SU-011-PROF					
Fecha: 07/04/2019					
Hora: 14:57 horas					
COORDENADAS UTM -WGS84 – ZONA 18M					
Este (m): 0339632					
Norte (m): 9689781					
Altitud (m.s.n.m): 212					
Precisión: ± 3					
DESCRIPCIÓN:					
Ubicación del punto S0146-SU-011-PROF

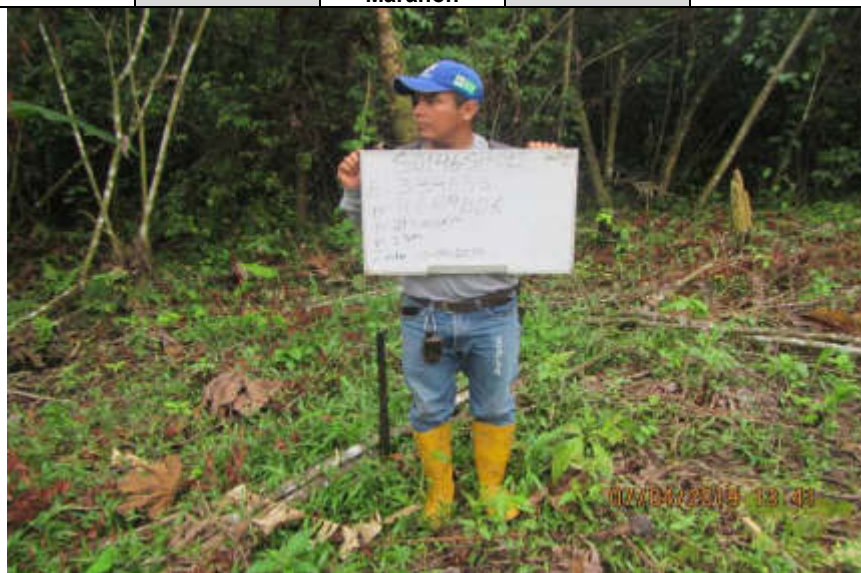
Distrito	Andoas	Provincia	Date del Maraño	Departamento	Loreto
FOTOGRAFÍA N.º 10 S0146-SU-012					
Fecha: 07/04/2019					
Hora: 13:41 horas					
COORDENADAS UTM -WGS84 – ZONA 18M					
Este (m): 0339653					
Norte (m): 9689806					
Altitud (m.s.n.m): 215					
Precisión: ± 3					
DESCRIPCIÓN:					
Ubicación del punto S0146-SU-012

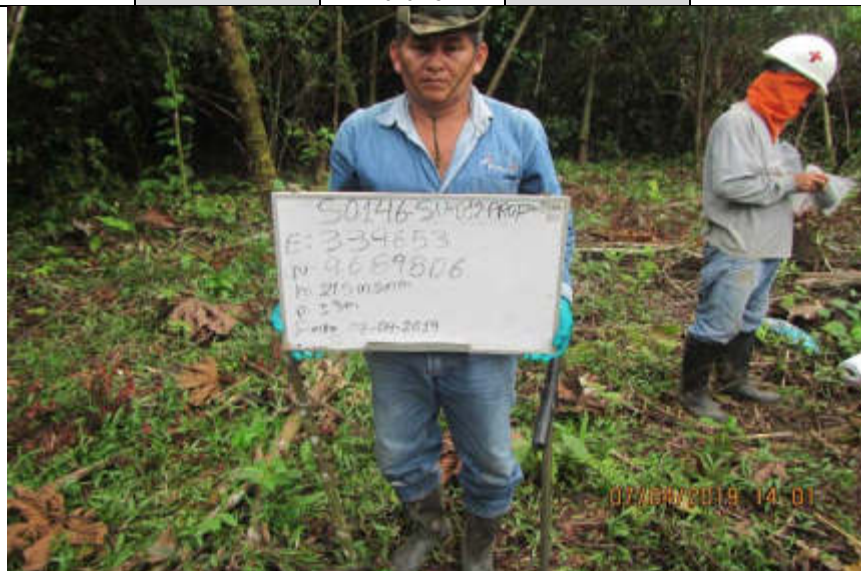
Distrito	Andoas	Provincia	Datem del Marañón	Departamento	Loreto
FOTOGRAFÍA N.º 11 S0146-SU-012-PROF					
Fecha: 07/04/2019					
Hora: 14:01 horas					
COORDENADAS UTM -WGS84 – ZONA 18M					
Este (m): 0339653					
Norte (m): 9689806					
Altitud (m.s.n.m): 215					
Precisión: ± 3					
DESCRIPCIÓN: Ubicación del punto S0146-SU-012-PROF

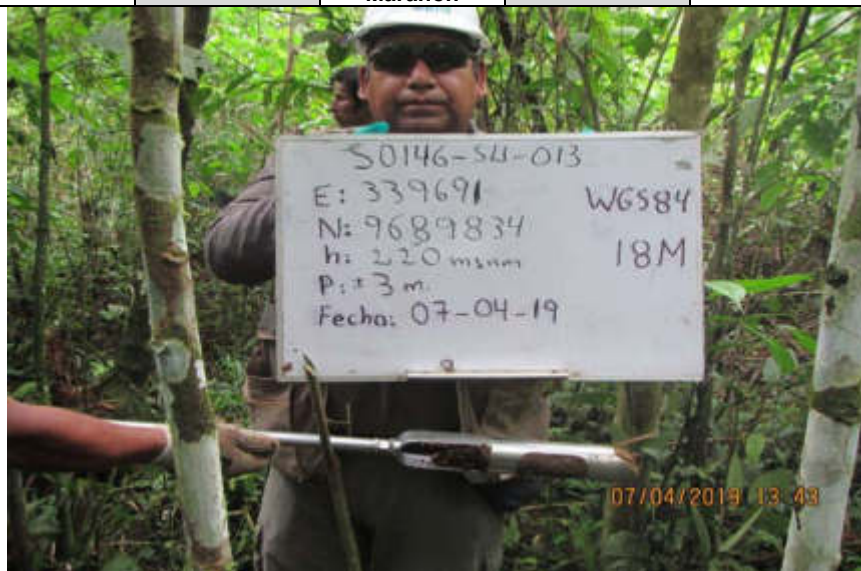
Distrito	Andoas	Provincia	Datem del Marañón	Departamento	Loreto
FOTOGRAFÍA N.º 12 S0146-SU-013					
Fecha: 07/04/2019					
Hora: 13:43 horas					
COORDENADAS UTM -WGS84 – ZONA 18M					
Este (m): 0339691					
Norte (m): 9689834					
Altitud (m.s.n.m): 220					
Precisión: ± 3					
DESCRIPCIÓN: Ubicación del punto S0146-SU-013

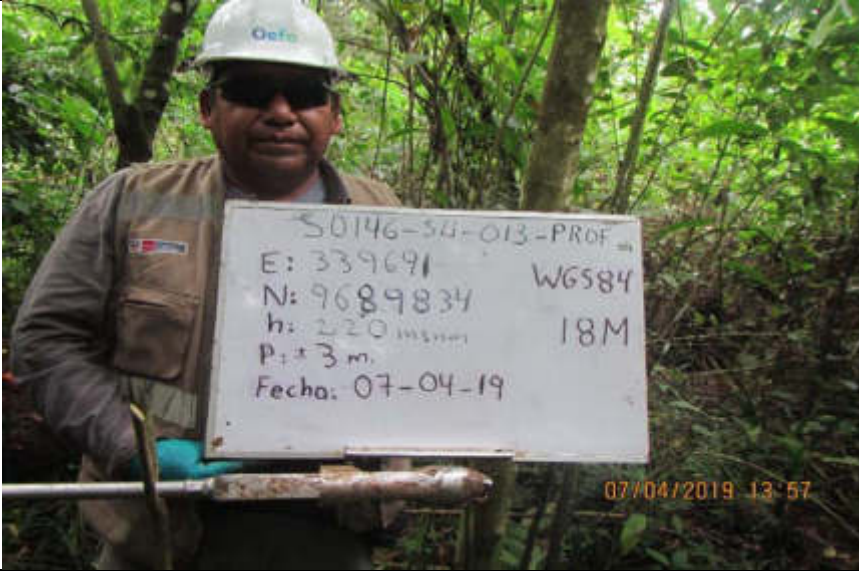
Distrito	Andoas	Provincia	Date del Marañón	Departamento	Loreto
FOTOGRAFÍA N.º 13 S0146-SU-013-PROF					
Fecha: 07/04/2019					
Hora: 13:57 horas					
COORDENADAS UTM -WGS84 – ZONA 18M					
Este (m): 0339691					
Norte (m): 9689834					
Altitud (m.s.n.m): 220					
Precisión: ± 3

DESCRIPCIÓN: Ubicación del punto S0146-SU-013-PROF

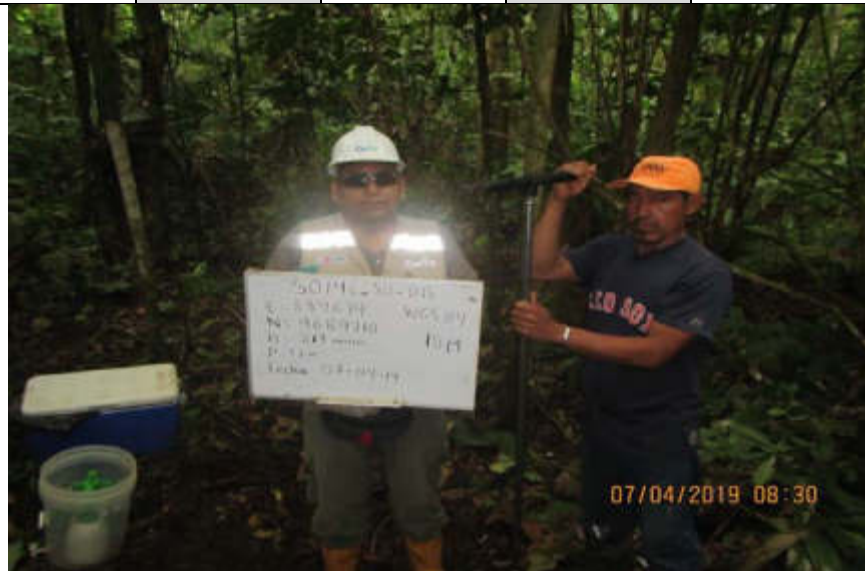
Distrito	Andoas	Provincia	Date del Marañón	Departamento	Loreto
FOTOGRAFÍA N.º 15 S0146-SU-015					
Fecha: 07/04/2019					
Hora: 08:30 horas					
COORDENADAS UTM -WGS84 – ZONA 18M					
Este (m): 0339674					
Norte (m): 9689710					
Altitud (m.s.n.m): 217					
Precisión: ± 3					
DESCRIPCIÓN:		Ubicación del punto S0146-SU-015

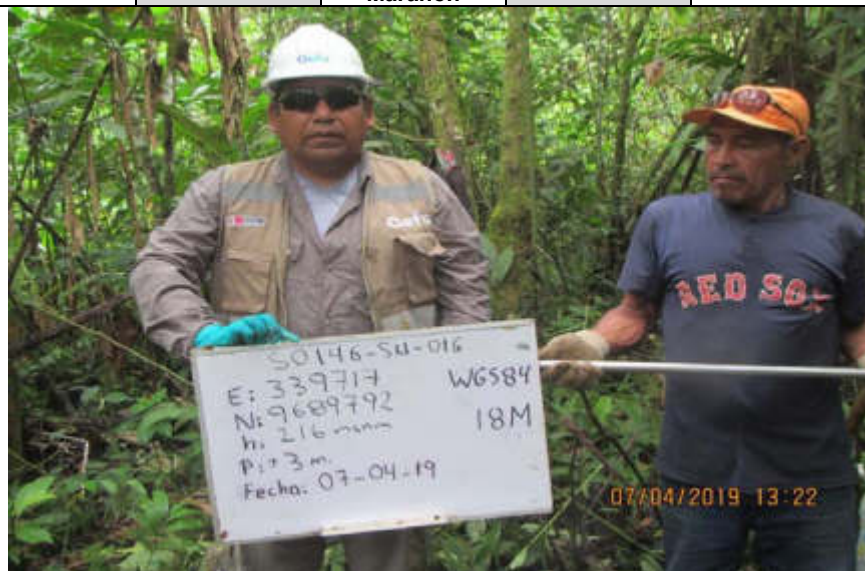
Distrito	Andoas	Provincia	Date del Marañón	Departamento	Loreto
FOTOGRAFÍA N.º 16 S0146-SU-016					
Fecha: 07/04/2019					
Hora: 13:22 horas					
COORDENADAS UTM -WGS84 – ZONA 18M					
Este (m): 0339717					
Norte (m): 9689792					
Altitud (m.s.n.m): 216					
Precisión: ± 3					
DESCRIPCIÓN:		Ubicación del punto S0146-SU-016

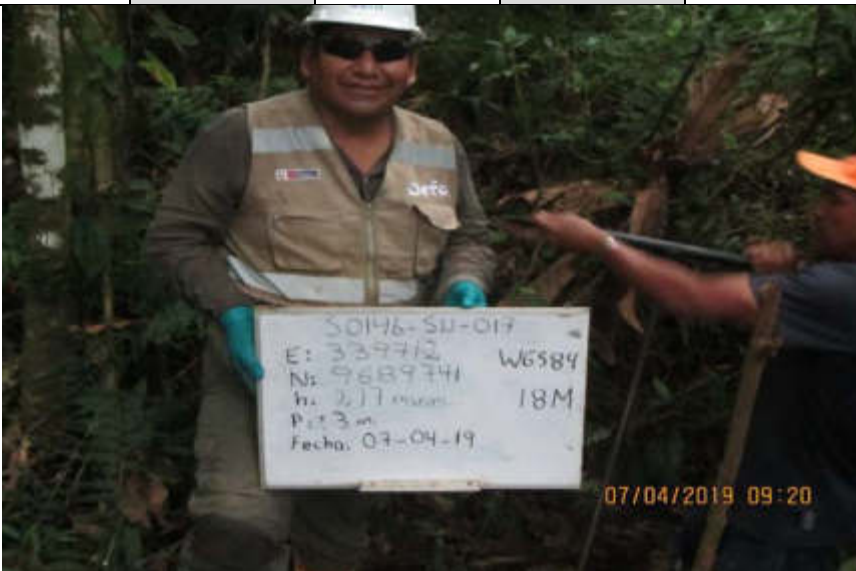
Distrito	Andoas	Provincia	Date del Maraño	Departamento	Loreto
FOTOGRAFÍA N.º 17 S0146-SU-017					
Fecha: 07/04/2019					
Hora: 09:20 horas					
COORDENADAS UTM -WGS84 – ZONA 18M					
Este (m): 0339712					
Norte (m): 9689741					
Altitud (m.s.n.m): 217					
Precisión: ± 3

DESCRIPCIÓN: Ubicación del punto S0146-SU-017

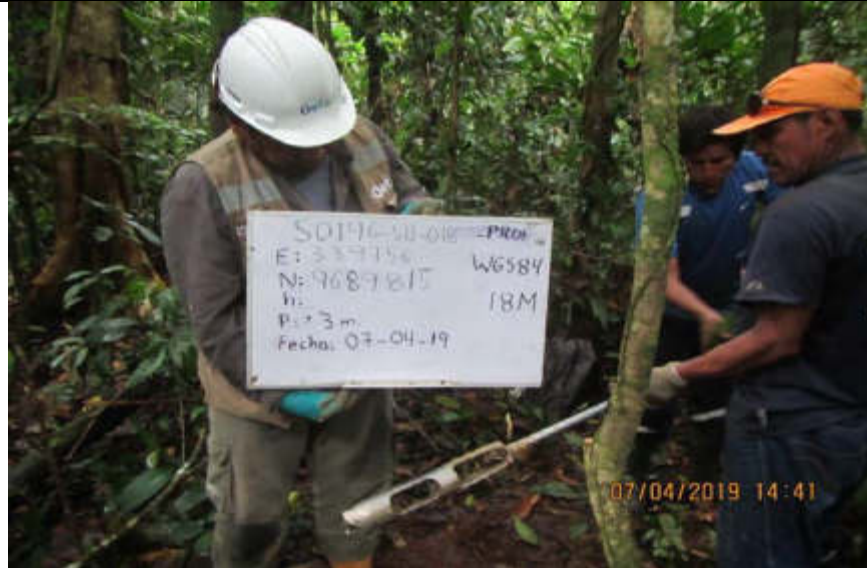
Distrito	Andoas	Provincia	Date del Marañón	Departamento	Loreto
FOTOGRAFÍA N.º 19 S0146-SU-018-PROF					
Fecha: 07/04/2019					
Hora: 14:41 horas					
COORDENADAS UTM -WGS84 – ZONA 18M					
Este (m): 0339756					
Norte (m): 9689815					
Altitud (m.s.n.m): -					
Precisión: ± 3					
DESCRIPCIÓN:		Ubicación del punto S0146-SU-018-PROF

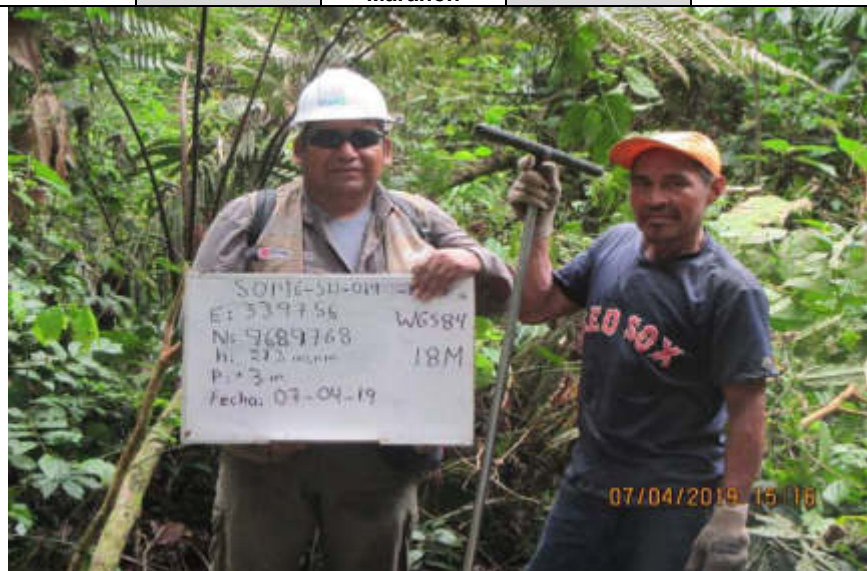
Distrito	Andoas	Provincia	Date del Marañón	Departamento	Loreto
FOTOGRAFÍA N.º 20 S0146-SU-019					
Fecha: 07/04/2019					
Hora: 15:16 horas					
COORDENADAS UTM -WGS84 – ZONA 18M					
Este (m): 0339756					
Norte (m): 9689768					
Altitud (m.s.n.m): 212					
Precisión: ± 3					
DESCRIPCIÓN:		Ubicación del punto S0146-SU-019

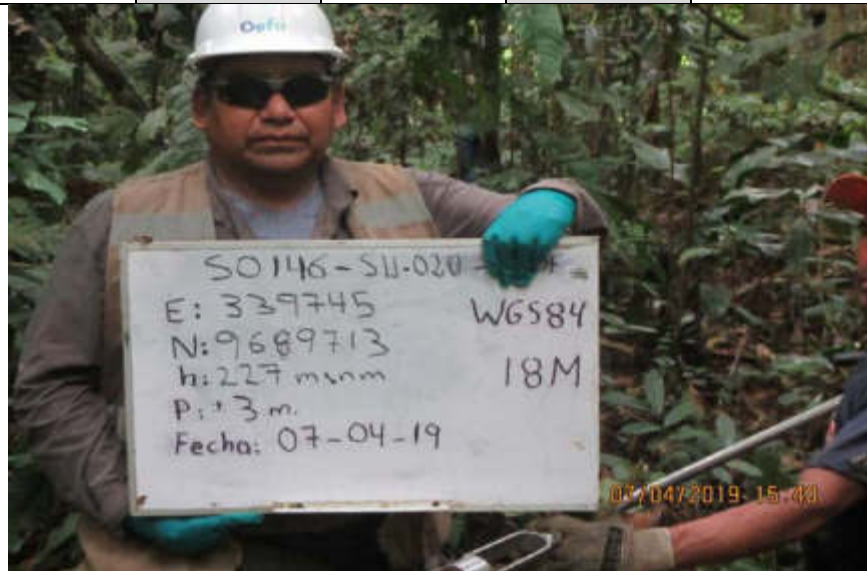
Distrito	Andoas	Provincia	Fecha del Muestreo	Departamento	Loreto
FOTOGRAFÍA N.º 21 S0146-SU-020					
Fecha: 07/04/2019					
Hora: 15:40 horas					
COORDENADAS UTM -WGS84 – ZONA 18M					
Este (m): 0339745					
Norte (m): 9689713					
Altitud (m.s.n.m): 227					
Precisión: ± 3					
DESCRIPCIÓN:					
Ubicación del punto S0146-SU-20

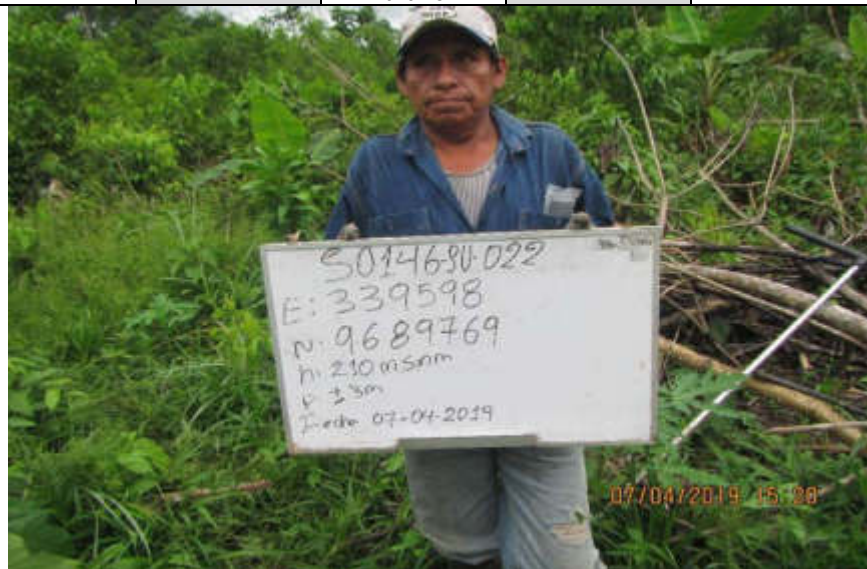
Distrito	Andoas	Provincia	Fecha del Muestreo	Departamento	Loreto
FOTOGRAFÍA N.º 22 S0146-SU-022					
Fecha: 07/04/2019					
Hora: 15:20 horas					
COORDENADAS UTM -WGS84 – ZONA 18M					
Este (m): 0339598					
Norte (m): 9689769					
Altitud (m.s.n.m): 210					
Precisión: ± 3					
DESCRIPCIÓN:					
Ubicación del punto S0146-SU-022

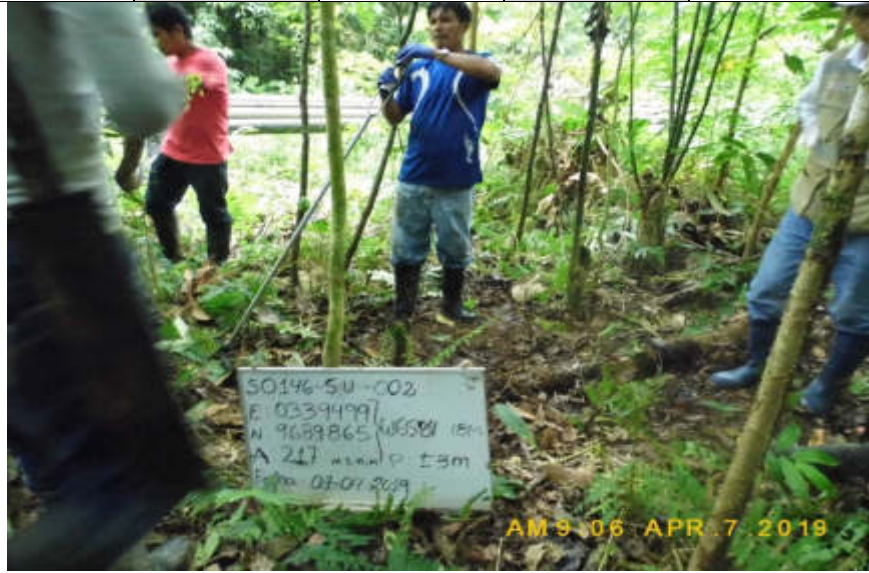
DESCRIPCIÓN: Vista de la ubicación del punto de muestreo de suelo S0146-SU-002, en el cual se observa suelo húmedo con presencia de materia orgánica (hojarasca) sobre la superficie del suelo; asimismo, se observa vegetación herbácea y arbórea. No se registró características organolépticas de hidrocarburos.

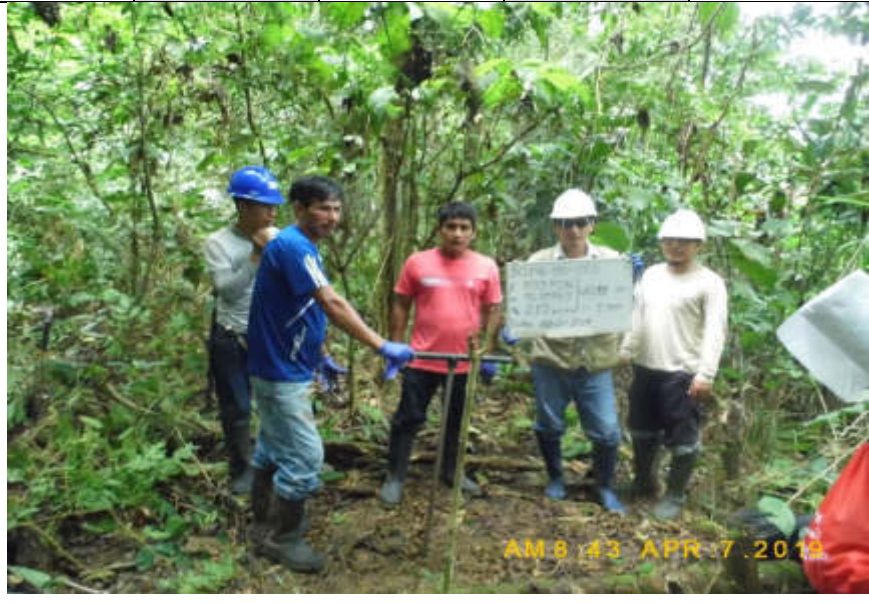
DESCRIPCIÓN: Vista panorámica de la ubicación del punto de muestreo de suelo S0146-SU-003, en el cual se observa suelo húmedo con presencia de materia orgánica sobre la superficie del suelo; asimismo, se aprecia vegetación herbácea y arbórea en el entorno. No se registró características organolépticas a hidrocarburos.

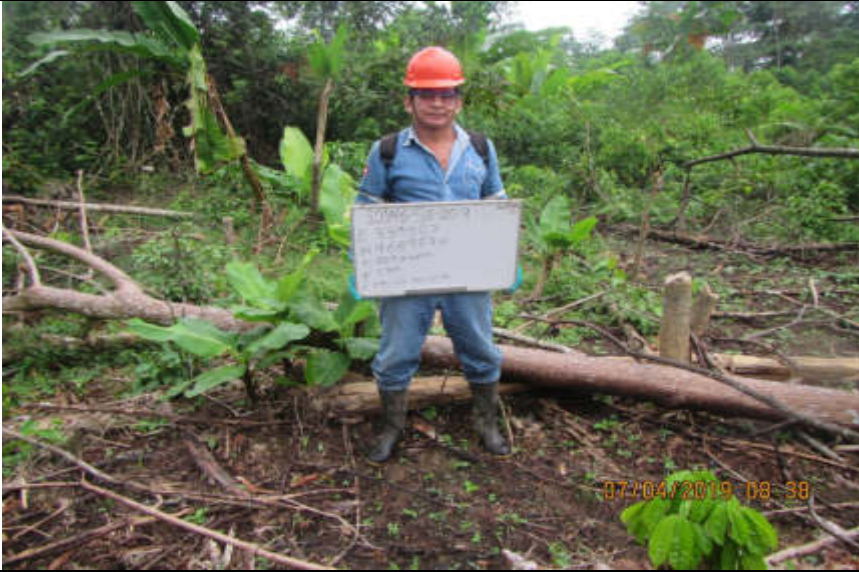
Fecha: 07/04/2019					
Hora: 08:38 horas					
COORDENADAS UTM -WGS84 – ZONA 18M					
Este (m): 0339587					
Norte (m): 9689794					
Altitud (m s.n.m): 209					
Precisión: ± 3					
DESCRIPCIÓN:		Vista panorámica de la ubicación del punto de muestreo de suelo S0146-SU-009, donde se observa suelo húmedo con presencia de materia orgánica sobre la superficie del suelo; asimismo, se aprecia vegetación herbácea y arbórea circundante. No se registró características organolépticas a hidrocarburos. Se observa además plantas de plátano puesto que el área es utilizada como de cultivo.			
IDENTIFICACIÓN DEL SITIO IMPACTADO S0146					
CUE: 2018-05-0007			CÓDIGO DE ACCIÓN: 0005-02-2019-402		
Distrito	Andoas	Provincia	Datem del Maraón	Departamento	Loreto

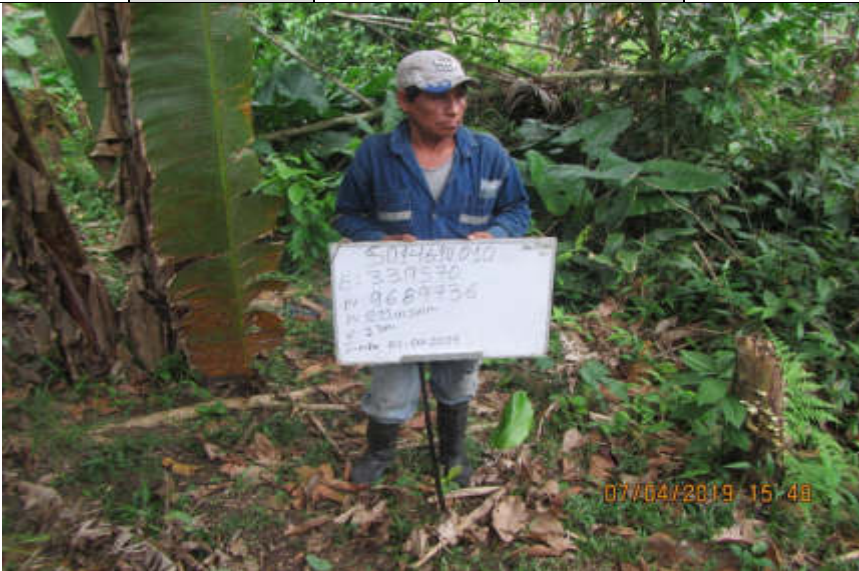
Fecha: 07/04/2019					
Hora: 15:48 horas					
COORDENADAS UTM -WGS84 – ZONA 18M					
Este (m): 0339570					
Norte (m): 9689736					
Altitud (m s.n.m): 211					
Precisión: ± 3					
DESCRIPCIÓN:		Vista de la ubicación del punto de muestreo de suelo S0146-SU-010, donde se puede apreciar suelo húmedo con presencia de materia orgánica (hojarasca) sobre la superficie del suelo y entorno vegetativo herbáceo y arbóreo. No se registró características organolépticas por hidrocarburos. Asimismo, se observan plantas de bijao

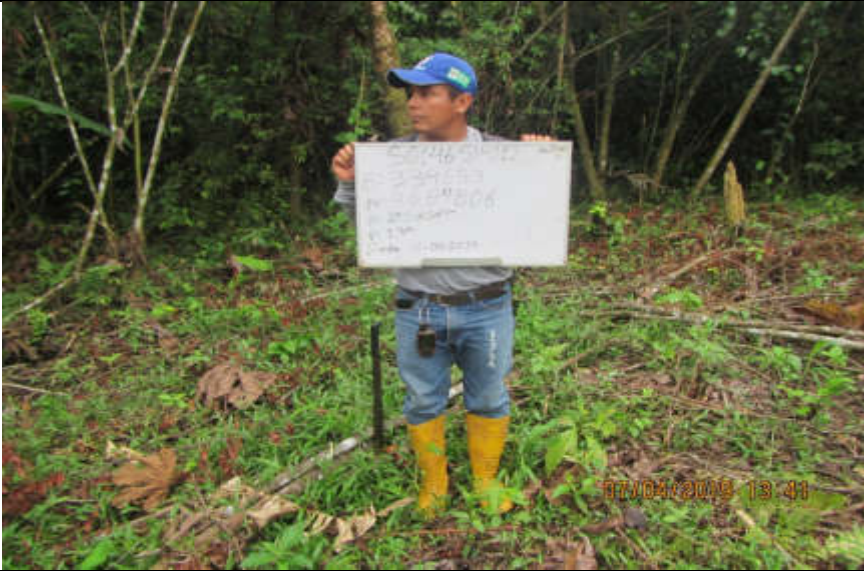
Fecha: 07/04/2019					
Hora: 13:41 horas					
COORDENADAS UTM -WGS84 – ZONA 18M					
Este (m): 0339653					
Norte (m): 9689806					
Altitud (m s.n.m): 215					
Precisión: ± 3					
DESCRIPCIÓN:		Vista de la ubicación del punto de muestreo de suelo S0146-SU-012, se observa suelo húmedo con abundante materia orgánica (hojarasca) sobre la superficie del suelo; asimismo, se observa vegetación herbácea y arbórea en el entorno, así como plantas de plátano. No se registró características organolépticas a hidrocarburos.			
IDENTIFICACIÓN DEL SITIO IMPACTADO S0146					
CUE: 2018-05-0007			CÓDIGO DE ACCIÓN: 0005-02-2019-402		
Distrito	Andoas	Provincia	Datem del Maraón	Departamento	Loreto
FOTOGRAFÍA N.º 11 S0146-SU-012-PROF

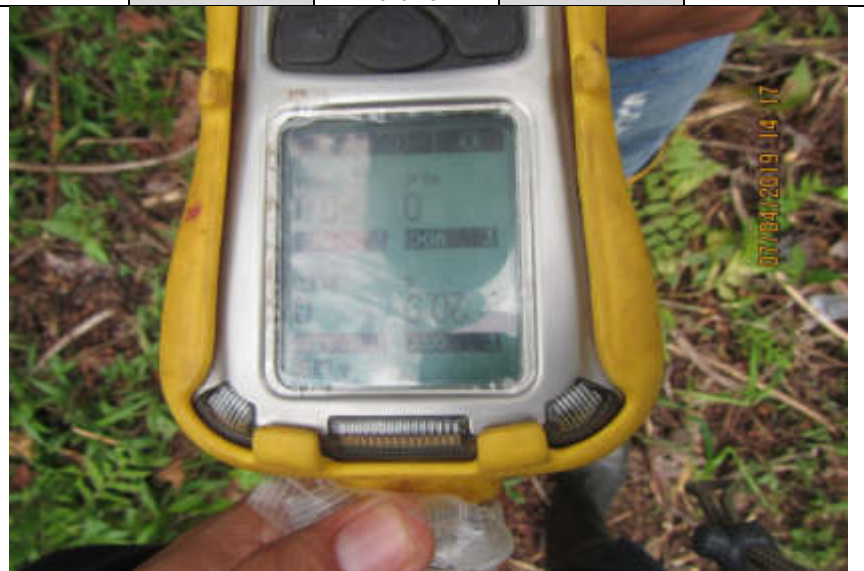
Fecha: 07/04/2019					
Hora: 14:17 horas					
COORDENADAS UTM -WGS84 – ZONA 18M					
Este (m): 0339653					
Norte (m): 9689806					
Altitud (m s.n.m): 215					
Precisión: ± 3					
DESCRIPCIÓN:		Vista a detalle de la medición de los compuestos orgánicos volátiles en la muestra de suelo con código S0146-SU-012-PROF con el equipo PID (Lectura VOC: 0 mg/m ³), la cual fue tomada entre 0,60 y 1,40 m de profundidad.
