**INFORME N° 00372-2019-OEFA/DEAM-SSIM**

ASUNTO : Informe de Evaluación Ambiental para la identificación del sitio impactado por actividades de hidrocarburos con código S0146, en el ámbito la cuenca del río Pastaza, distrito de Andoas, provincia de Datem del Marañón, departamento de Loreto.

FECHA : Lima, 25 de setiembre de 2019.

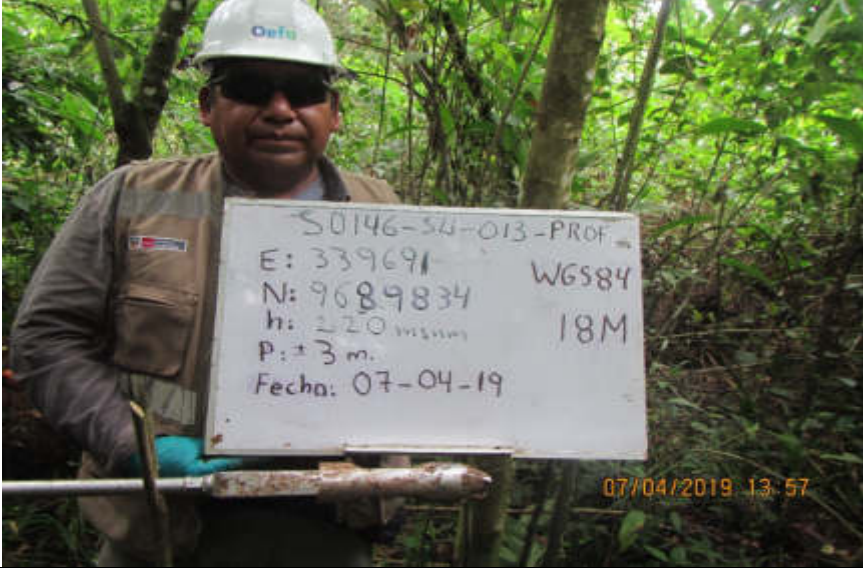
Fecha: 07/04/2019					
Hora: 13:57 horas					
COORDENADAS UTM -WGS84 – ZONA 18M					
Este (m): 0339691					
Norte (m): 9689834					
Altitud (m s.n.m): 220					
Precisión: ± 3					
DESCRIPCIÓN:		Ubicación de la muestra de suelo S0146-SU-013-PROF, tomada entre 1,20 y 1,80 m de profundidad, donde se observa suelo arcilloso color marrón, húmedo; asimismo, se aprecia vegetación herbácea y arbórea y plantas frutales como guaba. No se percibió características organolépticas a hidrocarburos.

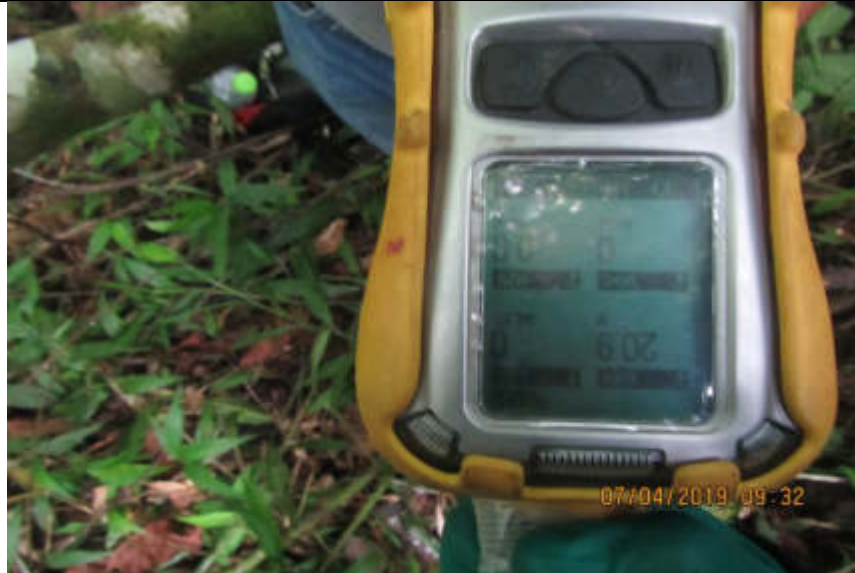
Vista a detalle de la medición de los compuestos orgánicos volátiles en la muestra de suelo con código S0146-SU-014 con el equipo PID (Lectura VOC: 0 mg/m³); asimismo se observa, vegetación herbácea y presencia de materia orgánica (hojarasca) sobre la superficie del suelo.

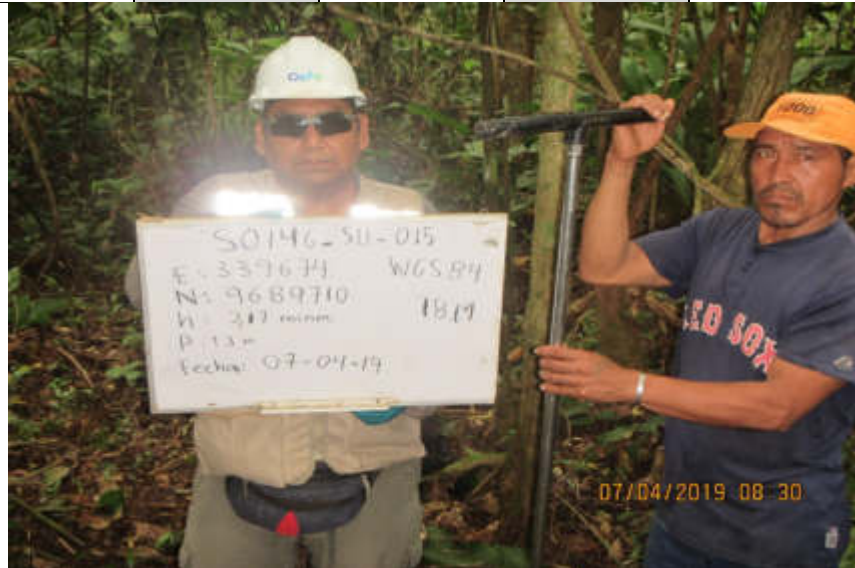
Ubicación del punto de muestreo de suelo S0146-SU-015, en el cual se aprecia vegetación herbácea y arbórea circundante; asimismo se observó suelo húmedo con presencia de materia orgánica sobre la superficie del suelo. No se percibió características organolépticas a hidrocarburos.

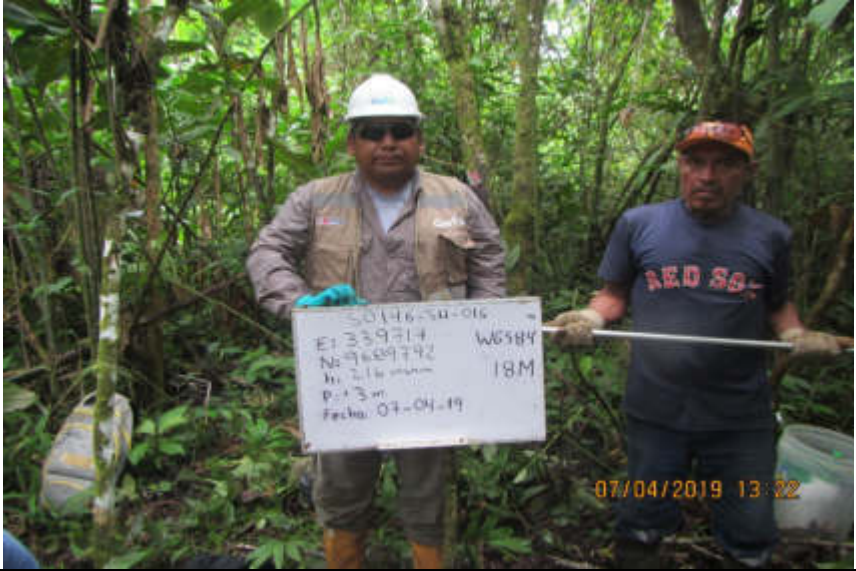
IDENTIFICACIÓN DEL SITIO IMPACTADO S0146					
CUE: 2018-05-0007			CÓDIGO DE ACCIÓN: 0005-02-2019-402		
Distrito	Andoas	Provincia	Datem del Maraón	Departamento	Loreto
FOTOGRAFÍA N.º 16 S0146-SU-016

Fecha: 07/04/2019					
Hora: 13:22 horas					
COORDENADAS UTM -WGS84 – ZONA 18M					
Este (m): 0339717					
Norte (m): 9689792					
Altitud (m s.n.m): 216					
Precisión: ± 3					
DESCRIPCIÓN:		Vista de la ubicación del punto de muestreo de suelo S0146-SU-016, donde se aprecia vegetación herbácea y arbórea en el entorno; asimismo se observó suelo húmedo con presencia de materia orgánica sobre la superficie del suelo. No se percibió características organolépticas a hidrocarburos.

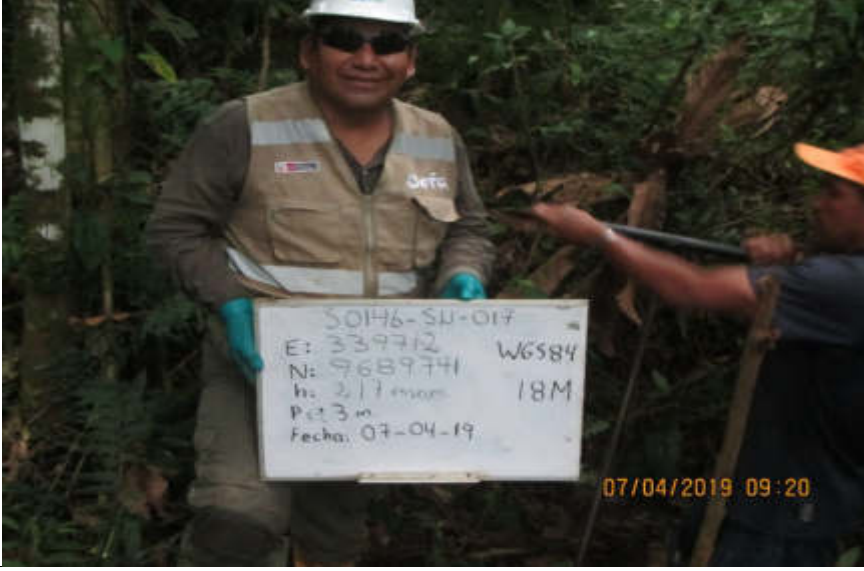
Fecha: 07/04/2019					
Hora: 09:20 horas					
COORDENADAS UTM -WGS84 – ZONA 18M					
Este (m): 0339712					
Norte (m): 9689741					
Altitud (m s.n.m): 217					
Precisión: ± 3					
DESCRIPCIÓN:		Ubicación del punto de muestreo de suelo S0146-SU-017, en el cual se observa vegetación herbácea y arbórea circundante; asimismo se observó suelo húmedo con presencia de materia orgánica sobre la superficie del suelo. No se percibió características organolépticas por hidrocarburos.

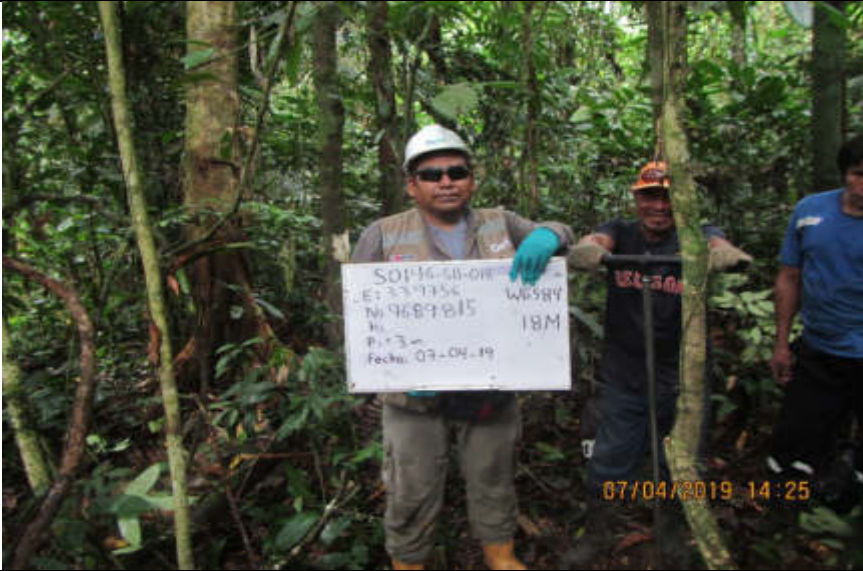
Fecha: 07/04/2019					
Hora: 14:25 horas					
COORDENADAS UTM -WGS84 – ZONA 18M					
Este (m): 0339756					
Norte (m): 9689815					
Altitud (m s.n.m): ----					
Precisión: ± 3					
DESCRIPCIÓN:		Vista panorámica de la ubicación del punto de muestreo de suelo S0146-SU-018, donde puede apreciar vegetación herbácea y arbórea; asimismo se observó suelo húmedo con presencia de materia orgánica sobre la superficie del suelo. No se percibió características organolépticas.			
IDENTIFICACIÓN DEL SITIO IMPACTADO S0146					
CUE: 2018-05-0007			CÓDIGO DE ACCIÓN: 0005-02-2019-402		
Distrito	Andoas	Provincia	Datem del Maraón	Departamento	Loreto
FOTOGRAFÍA N.º 19 S0146-SU-018-PROF

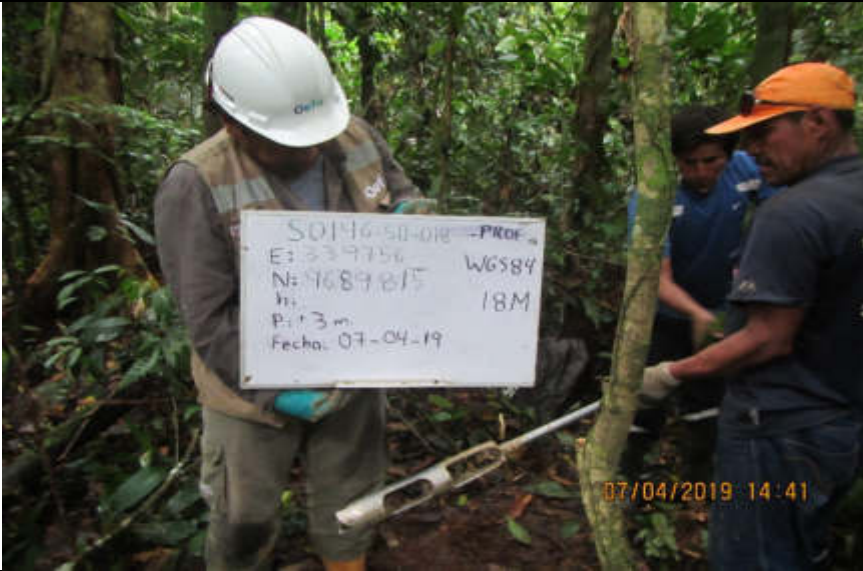
COORDENADAS UTM -WGS84 – ZONA 18M					
Este (m): 0339756					
Norte (m): 9689815					
Altitud (m s.n.m): ----					
Precisión: ± 3					
DESCRIPCIÓN:		Ubicación de la muestra de suelo S0146-SU-018-PROF, tomada entre 1,20 y 1,50 m de profundidad, donde se observó suelo arcilloso, húmedo. No se percibió características organolépticas a hidrocarburos.

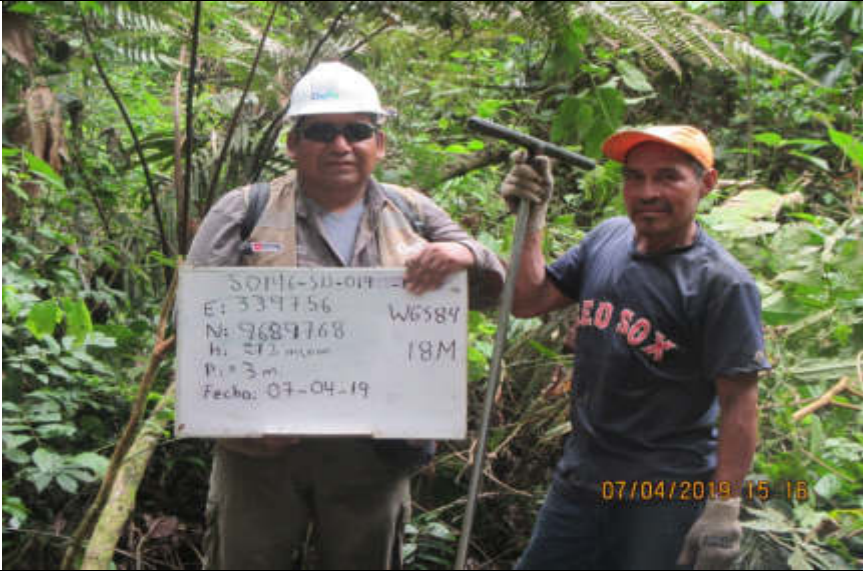
Fecha: 07/04/2019					
Hora: 15:16 horas					
COORDENADAS UTM -WGS84 – ZONA 18M					
Este (m): 0339756					
Norte (m): 9689768					
Altitud (m s.n.m): 212					
Precisión: ± 3					
DESCRIPCIÓN:		Vista de la ubicación del punto de muestreo de suelo S0146-SU-019, donde se observa vegetación herbácea y arbórea; asimismo se observó suelo húmedo con presencia de materia orgánica sobre la superficie del suelo. No se percibió características organolépticas.

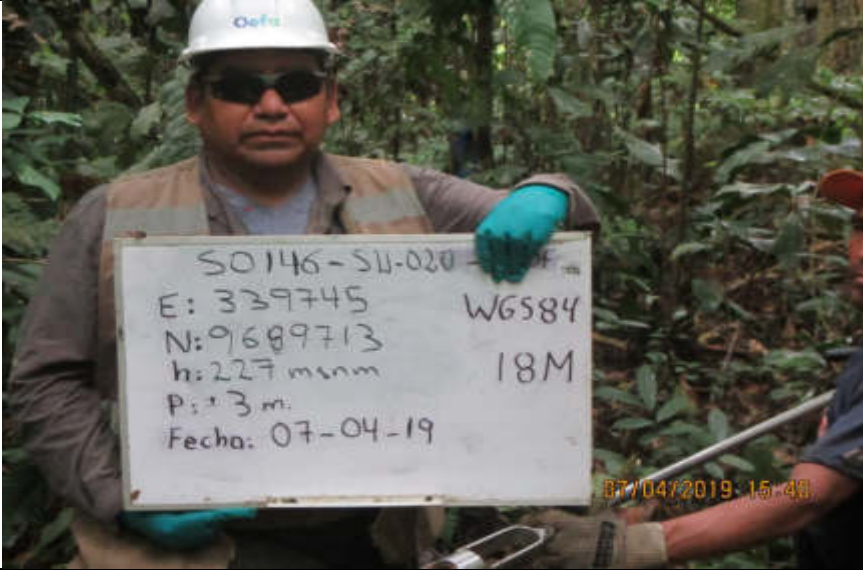
Fecha: 07/04/2019					
Hora: 15:40 horas					
COORDENADAS UTM -WGS84 – ZONA 18M					
Este (m): 0339745					
Norte (m): 9689713					
Altitud (m s.n.m): 227					
Precisión: ± 3					
DESCRIPCIÓN:		Vista del entorno a la ubicación del punto de muestreo de suelo S0146-SU-20, en el cual se aprecia vegetación herbácea y arbórea; asimismo se observó suelo húmedo con presencia de materia orgánica sobre la superficie del suelo. No se percibió características organolépticas a hidrocarburos.
