INFORME N° 210-2014-OEFA/DE-SDCA

ASUNTO : Reporte del Monitoreo Ambiental en el Marco de la Supervisión Regular de la Coordinación de Industria para la empresa Cartones Villa Marina S.A. – Depósito Chosica.

REPORTE DE MONITOREO AMBIENTAL EN APOYO A LAS SUPERVISIONES DEL OEFA

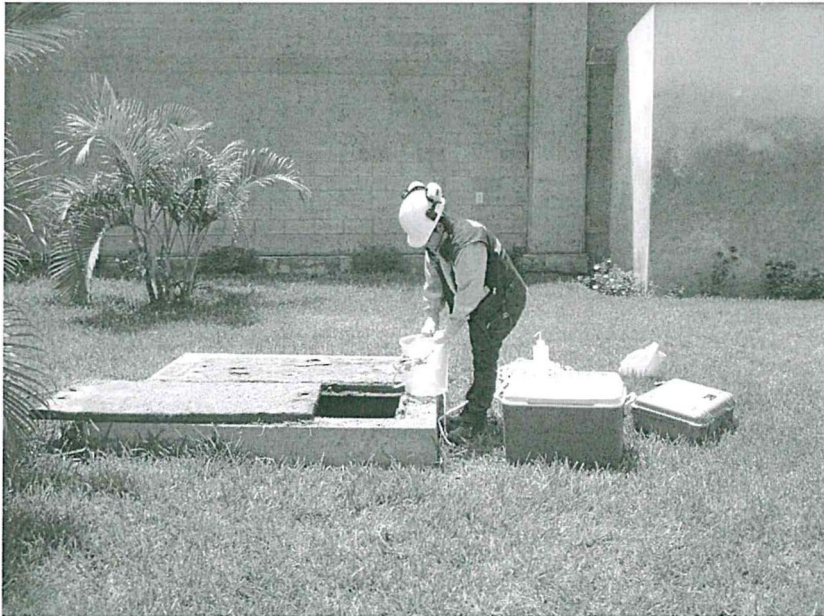
- El punto de muestreo EF-01 (Punto de descarga antes del alcantarillado de FAMESA) se encuentra ubicado en un ambiente abierto a unos 10 metros aproximadamente de la puerta de ingreso de la empresa. (Ver Anexo III - Fotografías N° 1 y 2).
- Esta ficha no incluye los resultados analíticos del monitoreo ambiental por cuanto aún no se cuenta con los reportes de laboratorio.

Fotografía N° 1. Primer punto de muestreo, antes del vertimiento al alcantarillado de FAMESA

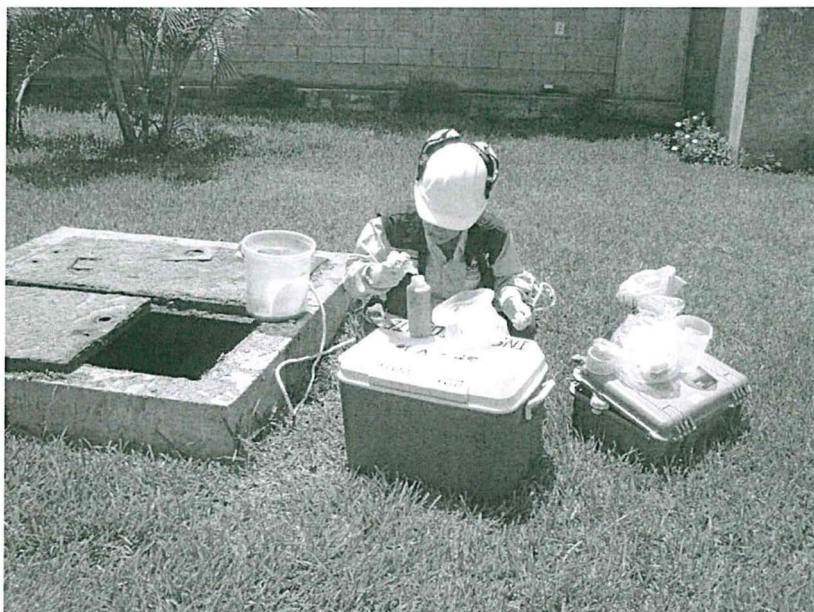
Fotografía N° 2. Personal del OEFA, efectuando la preservación de muestra en el primer punto de muestreo.

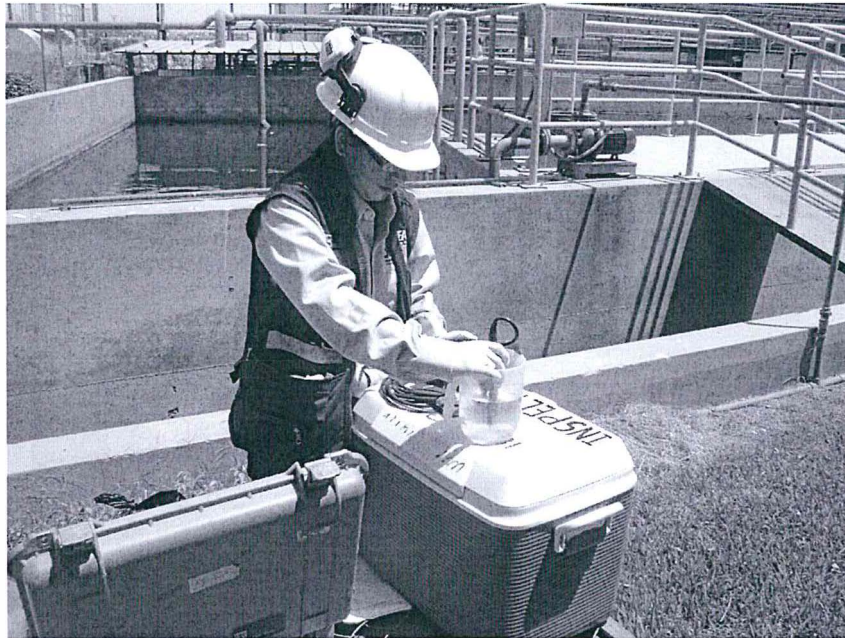
- El punto EF-02 fue muestreado a solicitud del personal de OEFA encargado de la supervisión a la empresa Cartones Villa Marina S.A.
- El punto de muestreo EF-02 (Punto de captación de agua de un canal cercano antes de entrar a pozas de almacenamiento) se encuentra ubicado en un ambiente abierto dentro de las instalaciones de la empresa (Ver Anexo III - Fotografía N° 3).
- Esta ficha no incluye los resultados analíticos del monitoreo ambiental por cuanto aún no se cuenta con los reportes de laboratorio.

Fotografía N° 3. Segundo punto de muestreo, personal de OEFA realizando la medición de parámetros en campo.
