**II INFORME N° 190 - 2015-OEFA/DE-SDCA-CIPASH**

**ASUNTO** : Identificación de pasivo ambiental del subsector hidrocarburos con código de Ficha OEFA F02138, ubicado en el Lote VII/VI (ex Lote VII), en el distrito La Brea de la provincia Talara del departamento de Piura.

1. El presente Informe tiene por objeto comunicar que el pozo mal abandonado (con código PERUPETRO T1127) y el suelo contaminado circundante a él, constituyen un pasivo ambiental del subsector hidrocarburos, identificado con código de Ficha OEFA F02138. Este pasivo ambiental se encuentra ubicado en el Lote VII/VI (ex Lote VII), en el distrito La Brea de la provincia Talara del departamento de Piura, el cual fue verificado en campo el 10 de setiembre de 2014 y complementando con una evaluación in situ el 04 de noviembre del 2014.

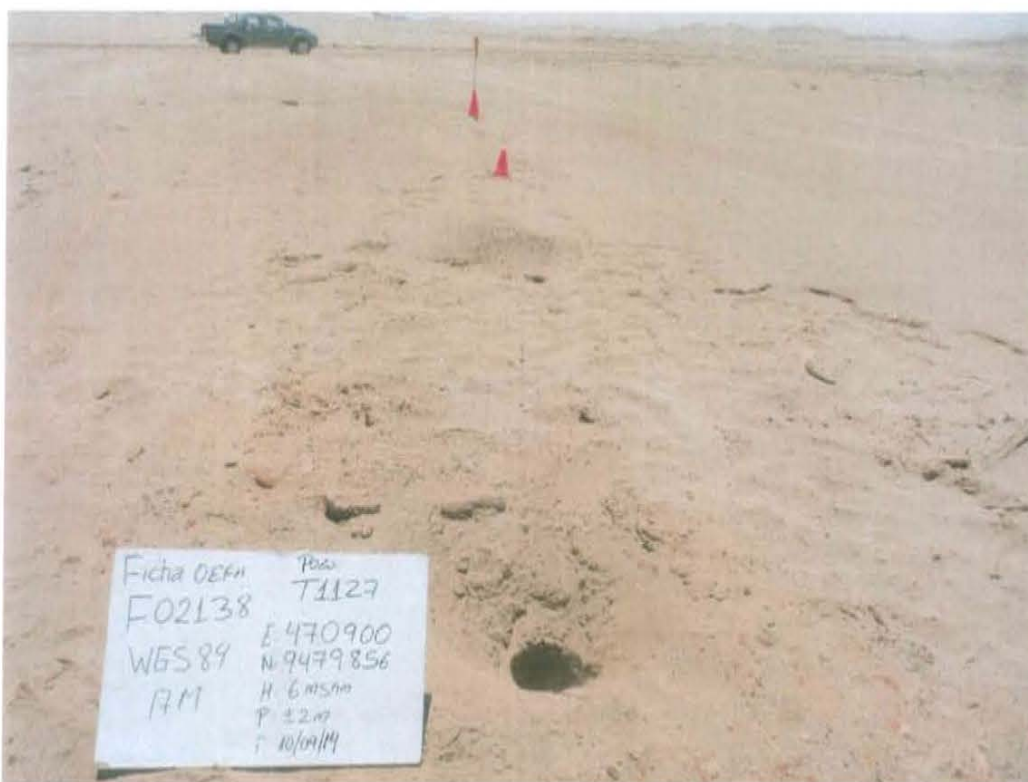
Fotografía N° 1. Se observa casing de 8 plg de diámetro a nivel de la superficie del suelo, por lo que se considera un pozo abierto al ambiente.

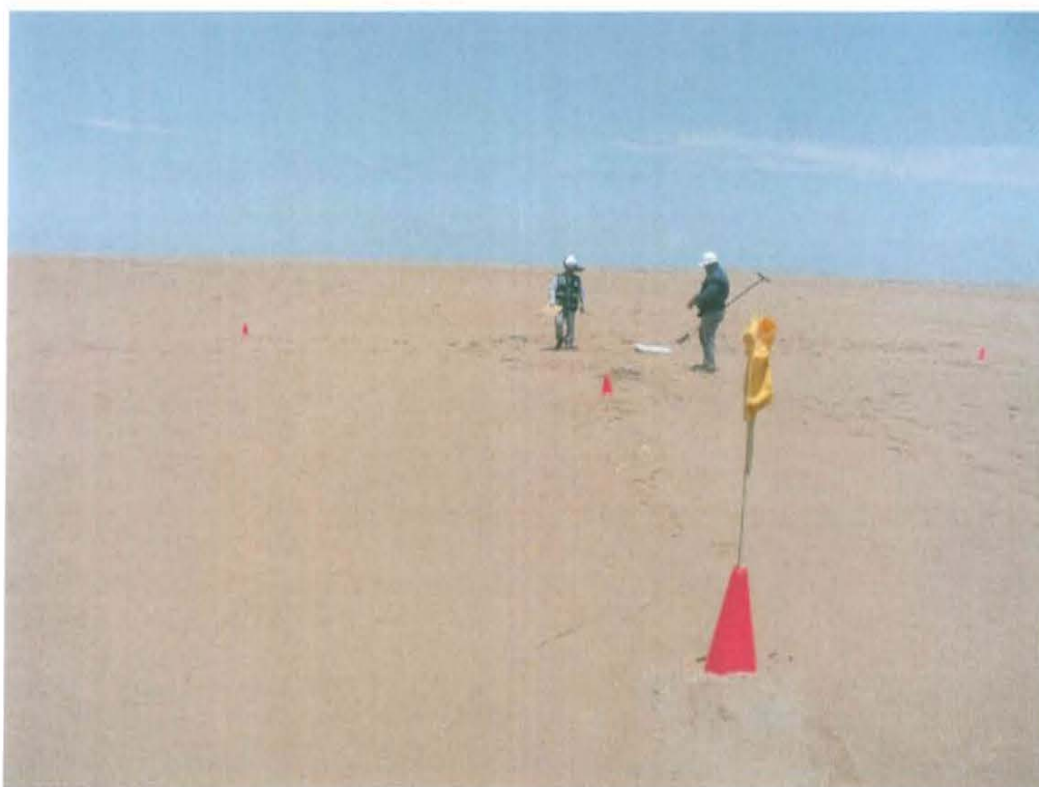
Fotografía N° 2. Vista panorámica de la ubicación del Pozo T1127, se caracteriza por presentar superficie plano con sustrato rocoso cubierto con arena por acción eólica.

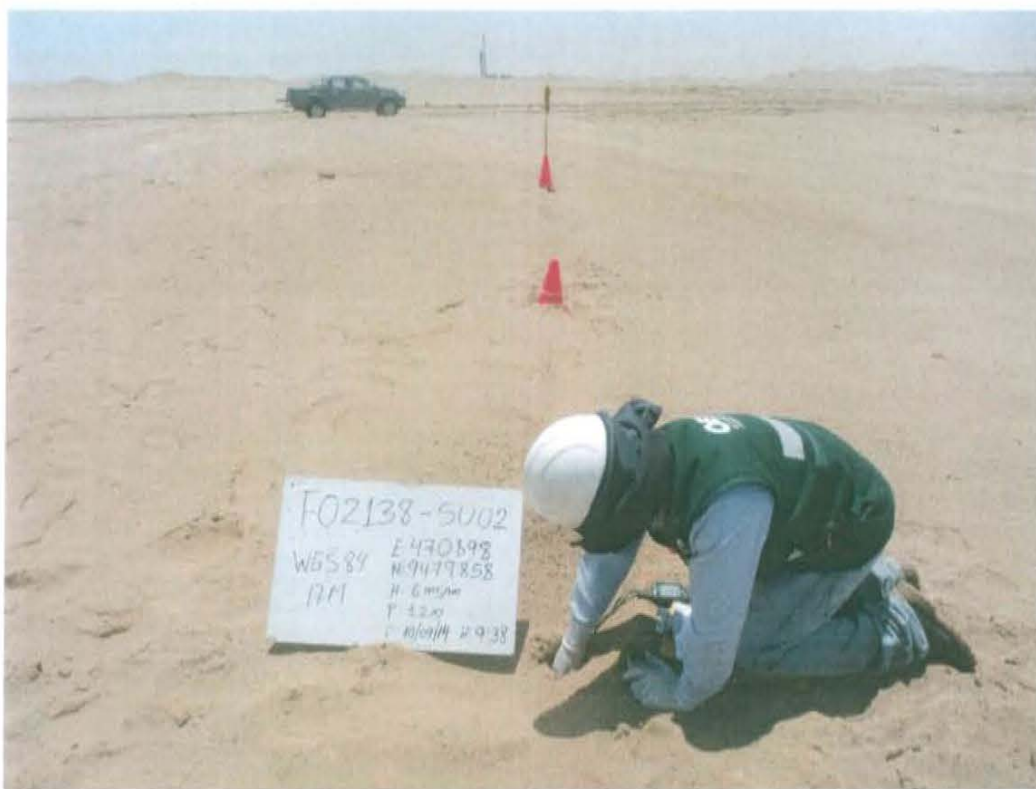
Fotografía N° 3. Toma de muestra de suelo en el punto F02138-SU02, ubicado a 3,4 m aproximadamente, al norte del Pozo T1127.

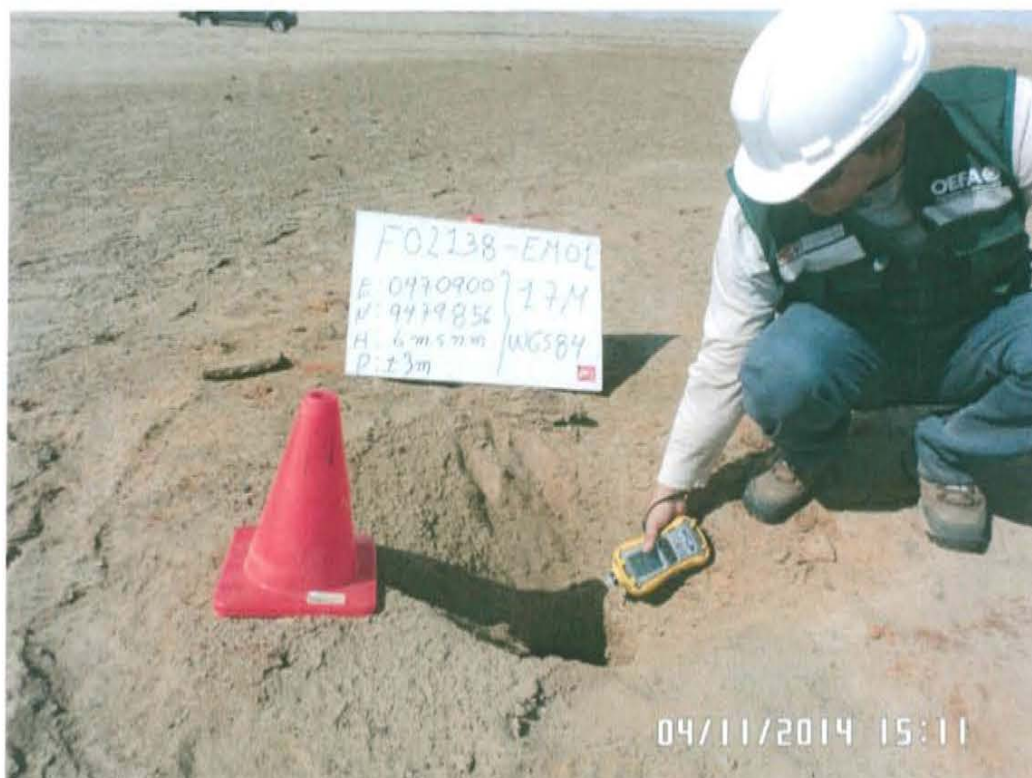
Fotografía N° 4. Medición en el punto F02138-EM01, ubicado en la fuente de emisión en boca del Pozo T1127.

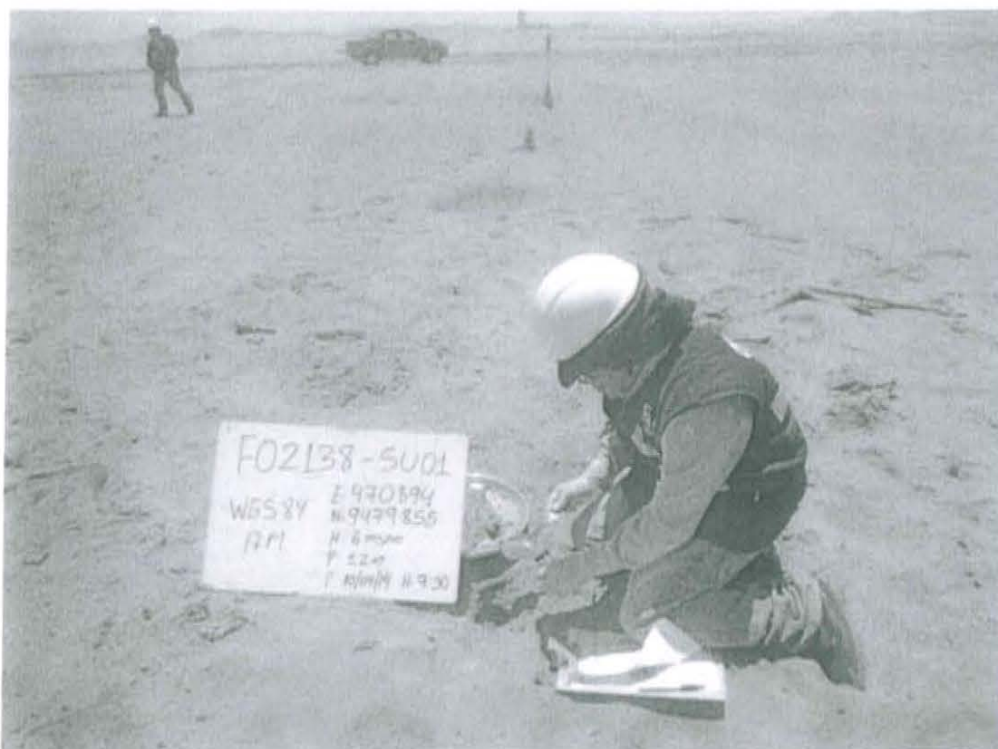
Fotografía N° 1. Toma de muestra de suelo en el punto F02138-SU01, ubicado a 1,5 m aproximadamente, al sureste del Pozo T1127.

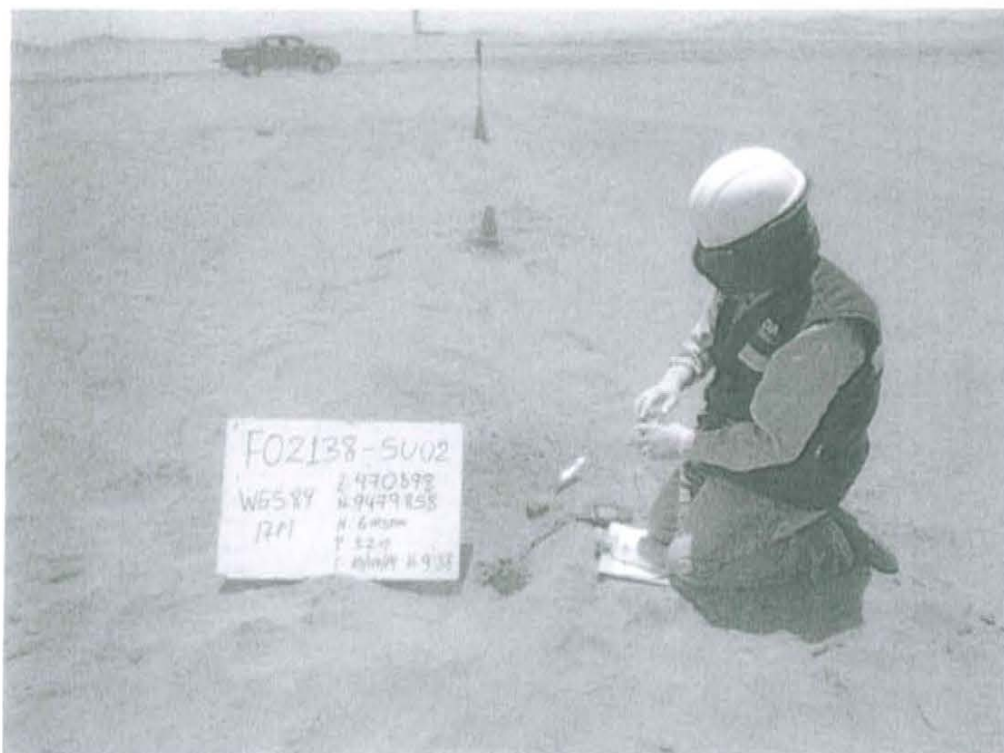
Fotografía N° 2. Toma de muestra de suelo en el punto F02138-SU02, ubicado a 3,4 m aproximadamente, al norte del Pozo T1127.

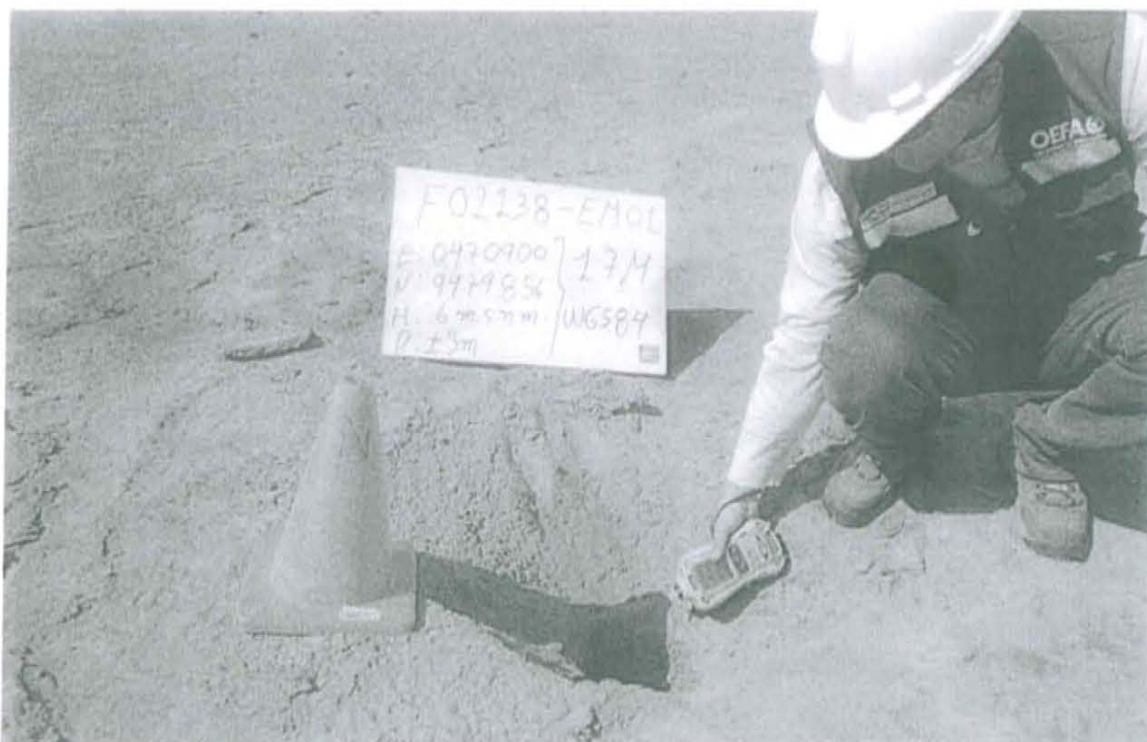
Fotografía N° 1. Medición en el punto F02138-EM01, ubicado en la fuente de emisión en boca del Pozo T1127.

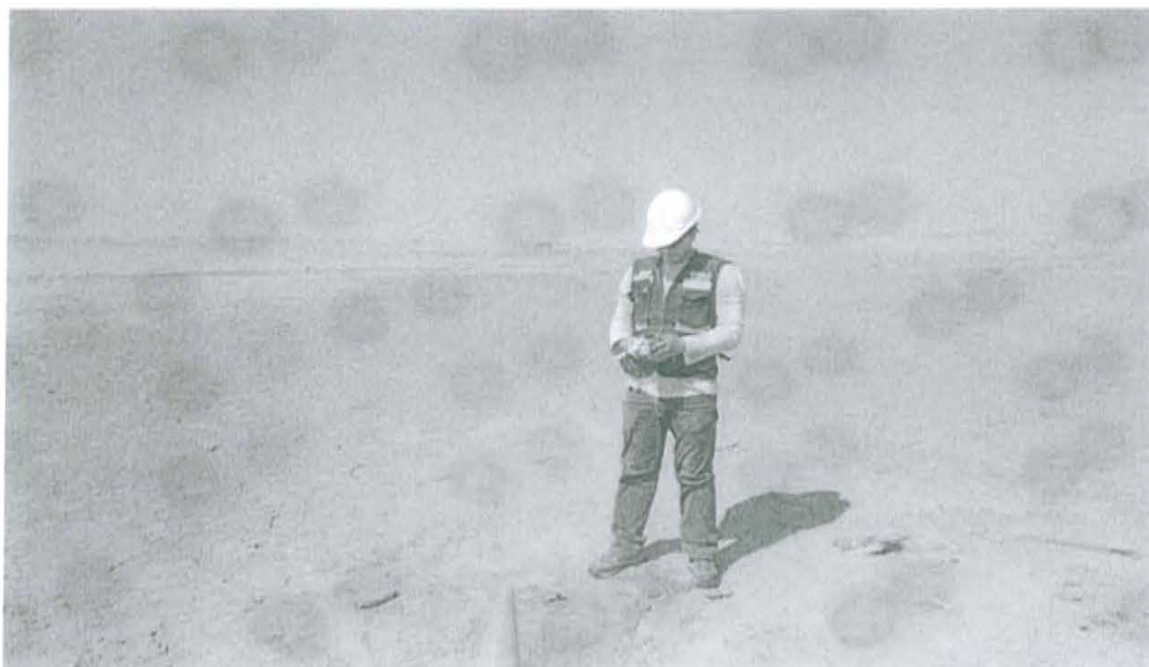
Fotografía N° 2. Mediciones en el F02138-VA01, se realizó en un recorrido en el área circundante alrededor del Pozo T1127 en un radio de 1 m, con una duración de 10 minutos.

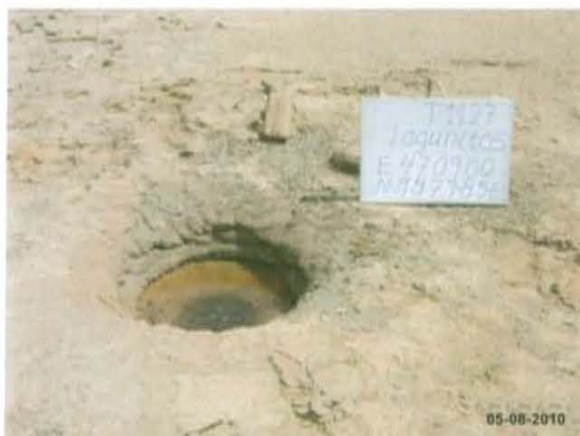
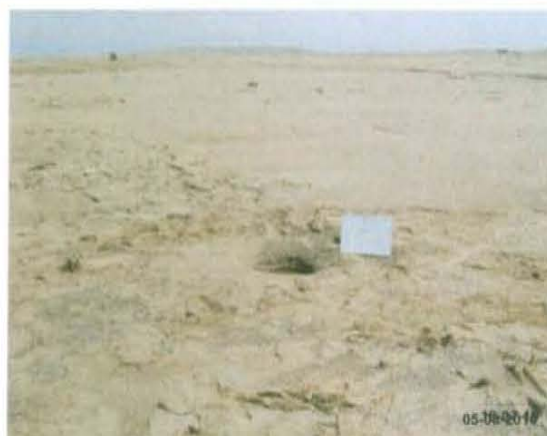
**3. REGISTRO FOTOGRÁFICO**

Contaminación Ambiental Por: Derrame de hidrocarburos (Suelo Impregnados de Hidrocarburo en una área aproximada de 4 m2), Afloramiento de Agua y/o hidrocarburo (Contaminación del suelo por Hidrocarburo, daño a la flora y fauna, impacto visual negativo), Emanación de Gases (Olores), Presencia de Residuos sólidos (restos de madera y fierro).

Inadecuado abandono del pozo
