**INFORME N° 0395 - 2015-OEFA/DE-SDCA-CIPASH**

**ASUNTO** : Identificación de pasivo ambiental del subsector hidrocarburos con código de Ficha OEFA F00156, ubicado en el Lote XX (ex Lote XIV), en el distrito de Zorritos de la provincia Contralmirante Villar del departamento de Tumbes.

1. El presente Informe tiene por objeto comunicar que el pozo mal abandonado (con código PERUPETRO R\_\_32 y por OSINERGMIN RT-32) constituye un pasivo ambiental del subsector hidrocarburos, identificado con código de Ficha OEFA F00156. Este pasivo ambiental se encuentra ubicado en el Lote XX (ex Lote XIV), en el distrito de Zorritos de la provincia Contralmirante Villar del departamento de Tumbes, el cual fue verificado en campo el 25 de marzo de 2013.

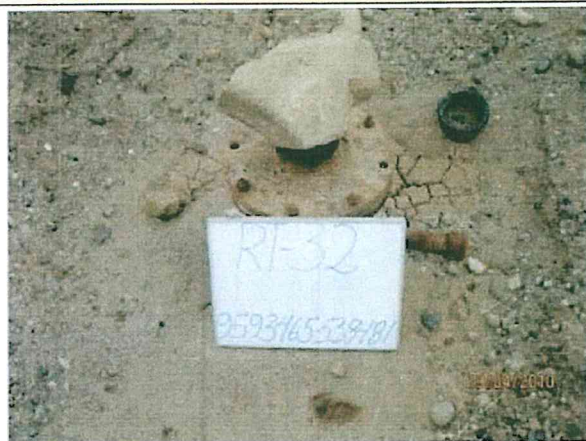
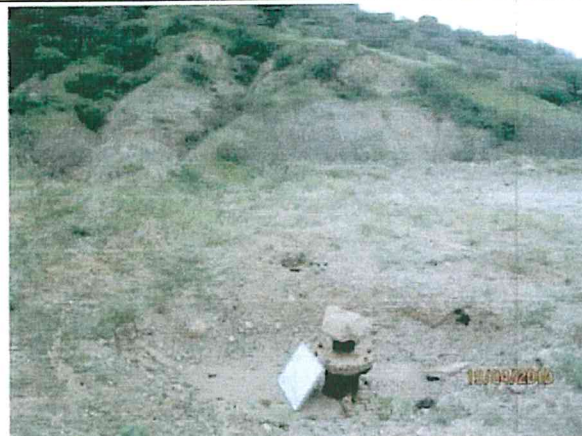
**3. REGISTRO FOTOGRÁFICO**

Pozo inactivo representado por un casing abierto, ubicado en un hoyo de tierra y plataforma conservada en la rivera derecha de la denominada quebrada Tucillal. No tiene tipificación de su estado ambiental y cuenta con acceso carretero.

Inadecuado abandono de pozo por antigua actividad de exploración y explotación de hidrocarburos
