**INFORME N° 512 - 2015-OEFA/DE-SDCA-CIPASH**

**ASUNTO :** Identificación de pasivo ambiental del subsector hidrocarburos con código de Ficha OEFA F01227, ubicado en el Lote III, en el distrito de La Brea de la provincia Talara del departamento de Piura.

### III. IDENTIFICACIÓN DE PASIVO AMBIENTAL DEL SUBSECTOR HIDROCARBUROS CON CÓDIGO DE FICHA OEFA F01227

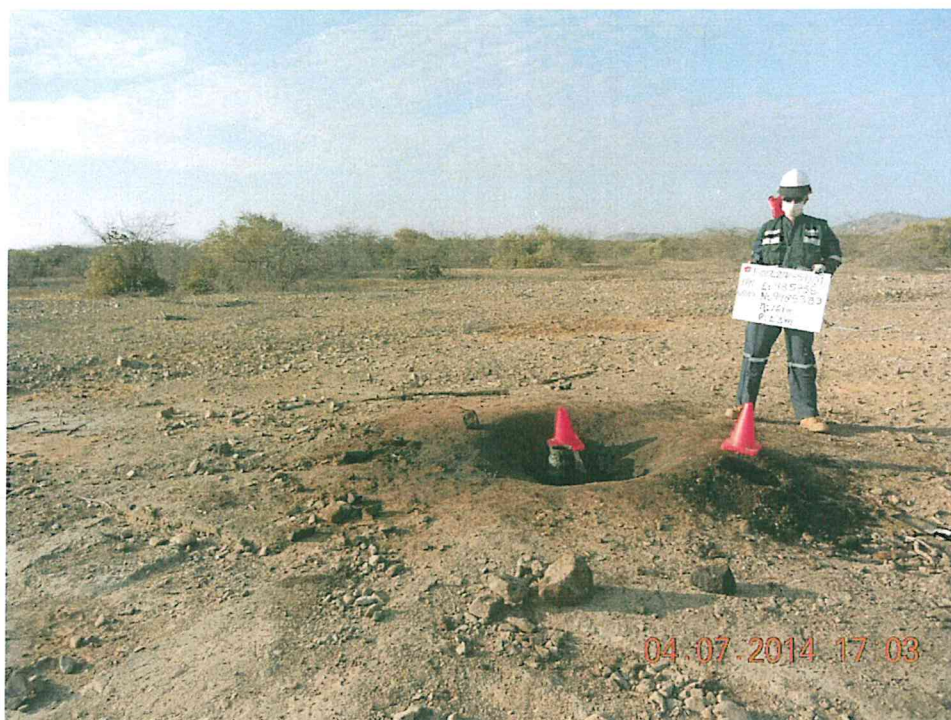
Fotografía N° 1. Vista panorámica de la ubicación del pozo T2017, ubicado en un bosque seco, vegetación y suelo con presencia de hidrocarburos.

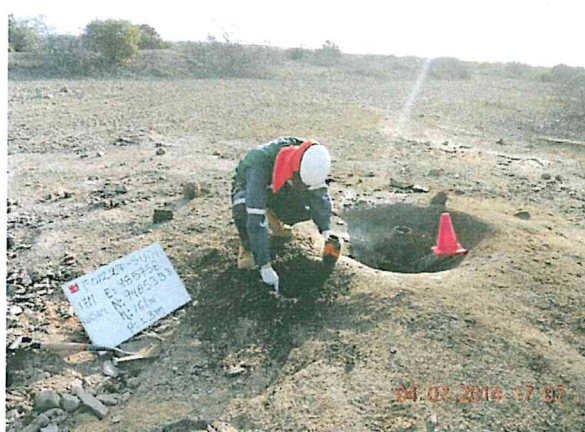
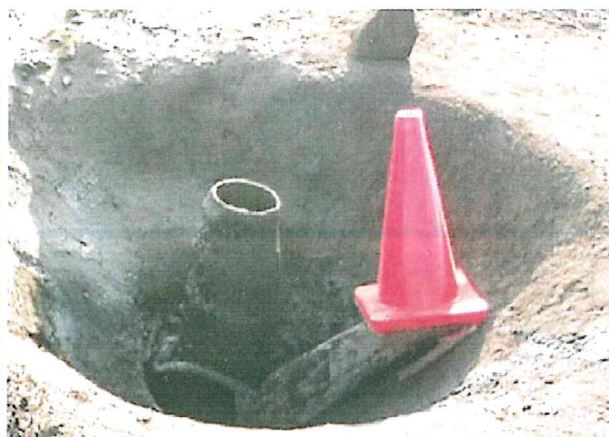
Fotografía N° 2. Toma de muestras de suelo en el punto F01227-SU01, se observa pozo abierto al ambiente, cortado en un lado del extremo inferior del casing intermedio, de donde posiblemente se extraen artesanalmente hidrocarburos.

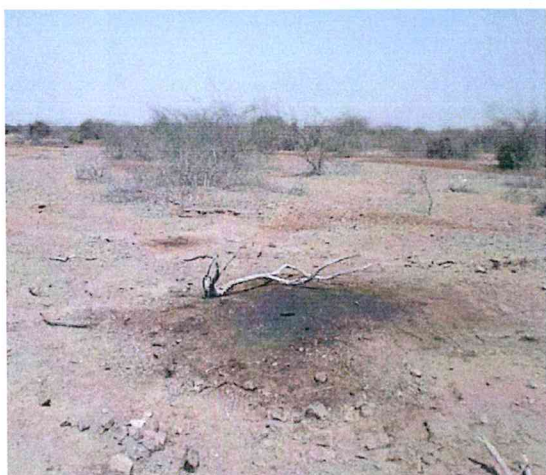
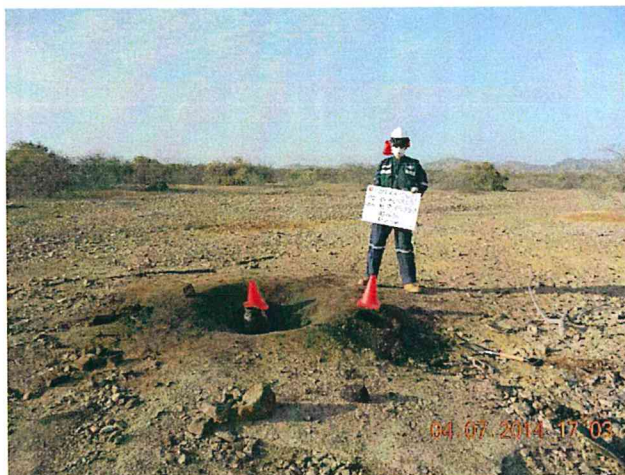
**ESTADO DEL POZO EN LA VISITA  
HECHA POR OSINERGMIN**

Fotografía N° 3. En la Visita de OSINERGMIN el pozo se ubica al ras del suelo,<sup>6</sup> sin embargo en la Visita de OEFA el pozo sobresale 0,4 m del interior de un hoyo de sección elíptica con dimensiones de 1,25 m x 1,4 m.

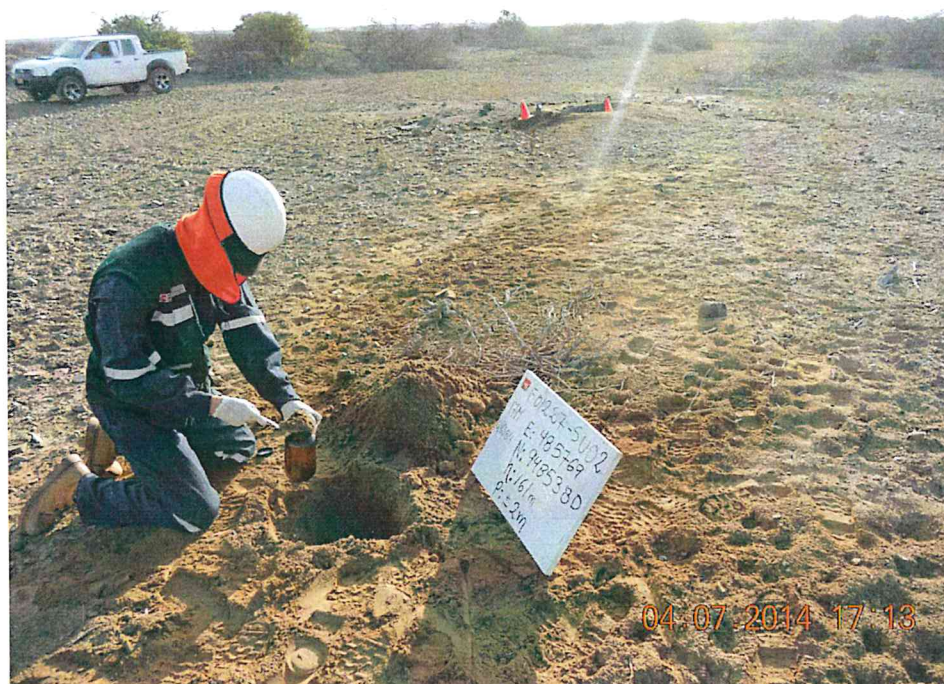
Fotografía N° 4. Toma de muestras de suelo en el punto F01227-SU02, a 16-m del pozo, se observa suelo con presencia de hidrocarburos.

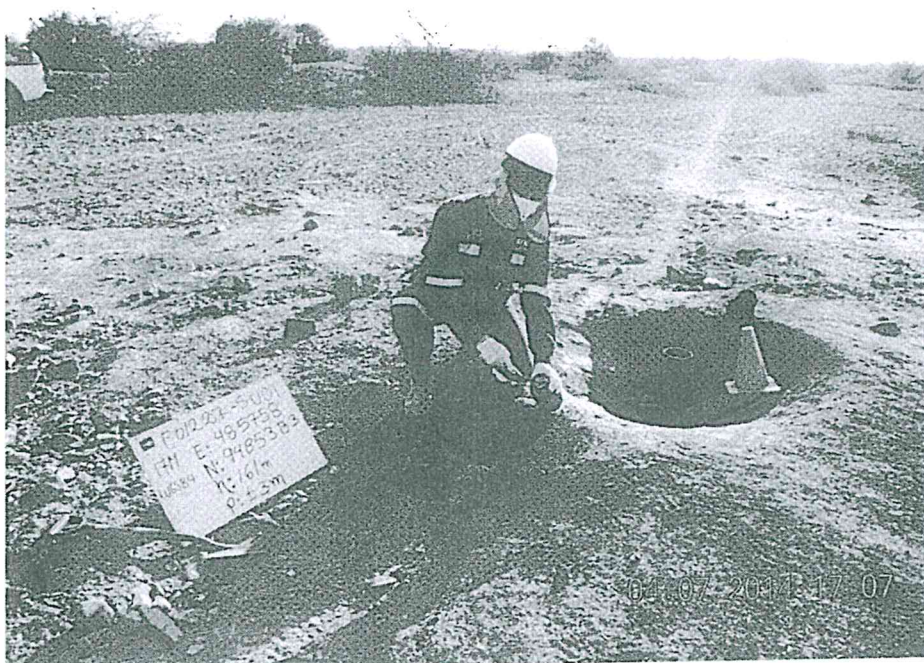
Fotografía N° 1. Toma de muestra de suelo en el punto F01227-SU01, ubicado a 1,1 m aproximadamente del Pozo T2017.

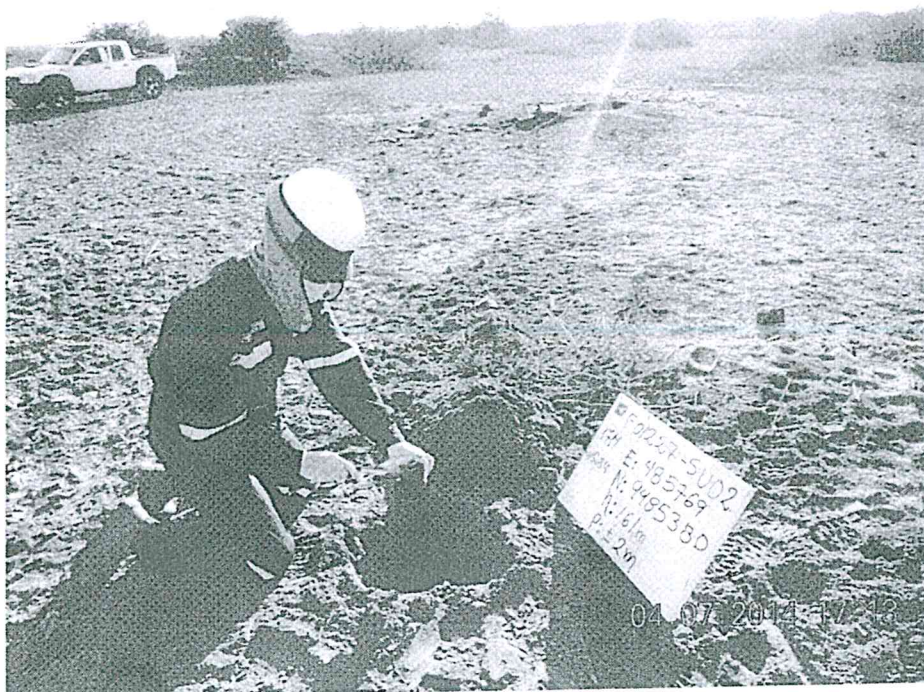
Fotografía N° 2. Toma de muestra de suelo en el punto F01227-SU02, ubicado a 16 m aproximadamente del Pozo T2017.

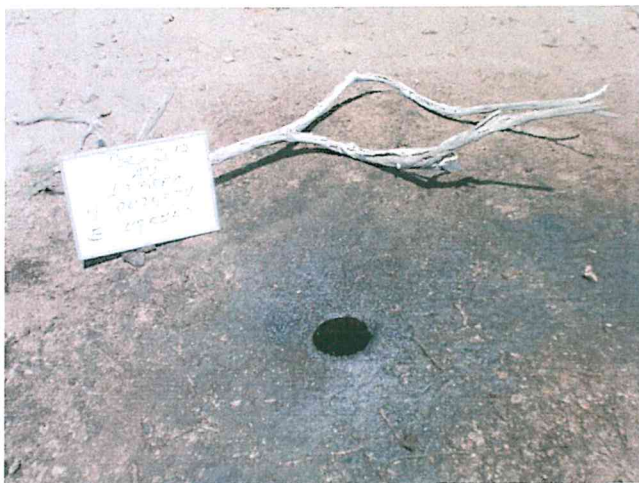
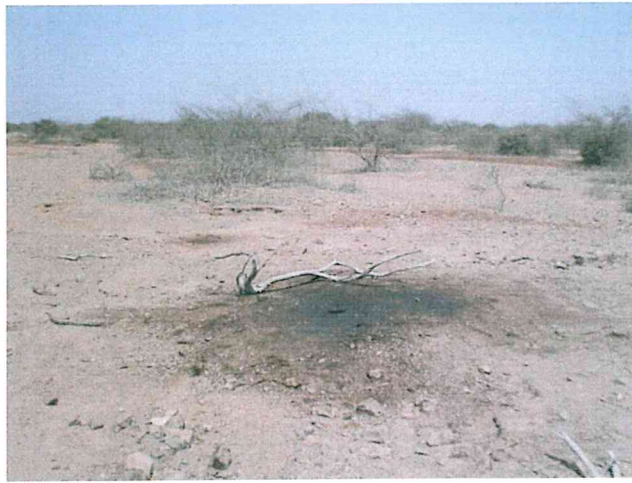
**3. REGISTRO FOTOGRÁFICO**

En la plataforma del pozo ATA T2017 se observó suelos impregnados con hidrocarburos, no se observaron poblaciones cercanas, la zona no cuenta con vías de acceso al pozo. Las especies vegetales de la zona son: Algarrobo, Bichacho, Espino, Zapote, Hualtaco, entre otros.

Pozo mal abandonado
