INFORME N° 98 - 2014-OEFA/DE-SDCA-CIPASH

ASUNTO : Identificación de pasivo ambiental del subsector hidrocarburos con código de Ficha OEFA F01426, ubicado en el Lote VII/VI (ex Lote VI), en el distrito de Pariñas de la provincia Talara del departamento de Piura.

III. IDENTIFICACIÓN DE PASIVO AMBIENTAL DEL SUBSECTOR HIDROCARBUROS CON CÓDIGO DE FICHA OEFA F01426

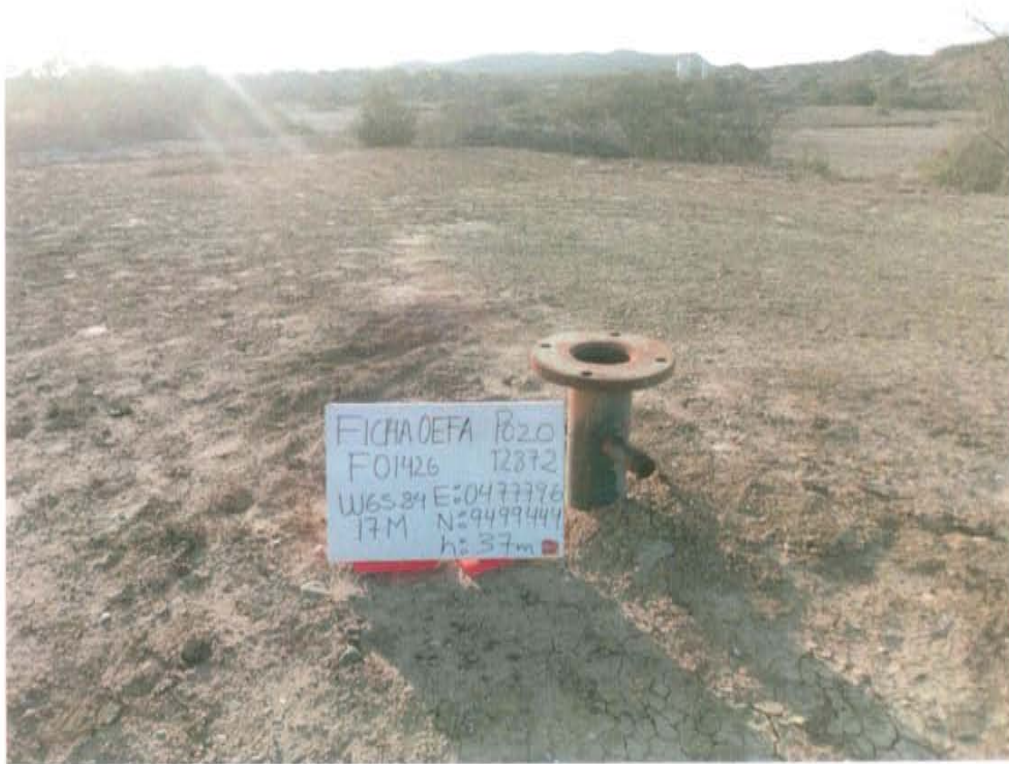
14. Durante la evaluación in situ realizada por el OEFA, el 2 de julio de 2014, se ubicó un pozo inactivo sobre un terreno habilitado tipo terraplén, el cual posee acceso vehicular directo. El cabezal del pozo, está compuesto por una brida unida a un casing que se

encuentra enterrado. Asimismo se observó que el pozo no posee válvulas de cierre ni otro accesorio que asegure su hermetismo sin embargo no se percibió emisiones gaseosas provenientes del pozo, ni se observó afloramiento superficial de fluidos (ver anexos 1, 2 y 3).

Fotografía N° 1. Pozo inactivo con código PERUPETRO T2872, con cabezal y brida expuesta no cerrado.

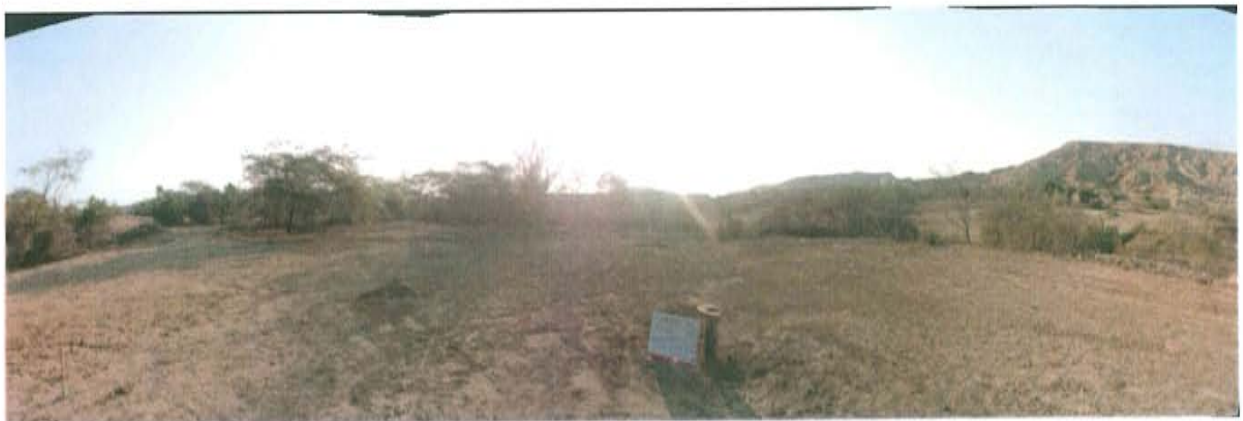
13. Área evaluada de superficie plana, levemente inclinada, la red de drenaje es escasa, existiendo sólo pequeñas quebradas (mayormente cubiertas por la acción eólica), la vegetación se compone generalmente de elementos arbustivos con inclusiones de especies arbóreas achaparradas de porte arbustivo.

Fotografía N° 2. Zona evaluada de relieve plano con presencia de vegetación como sapote y espino.

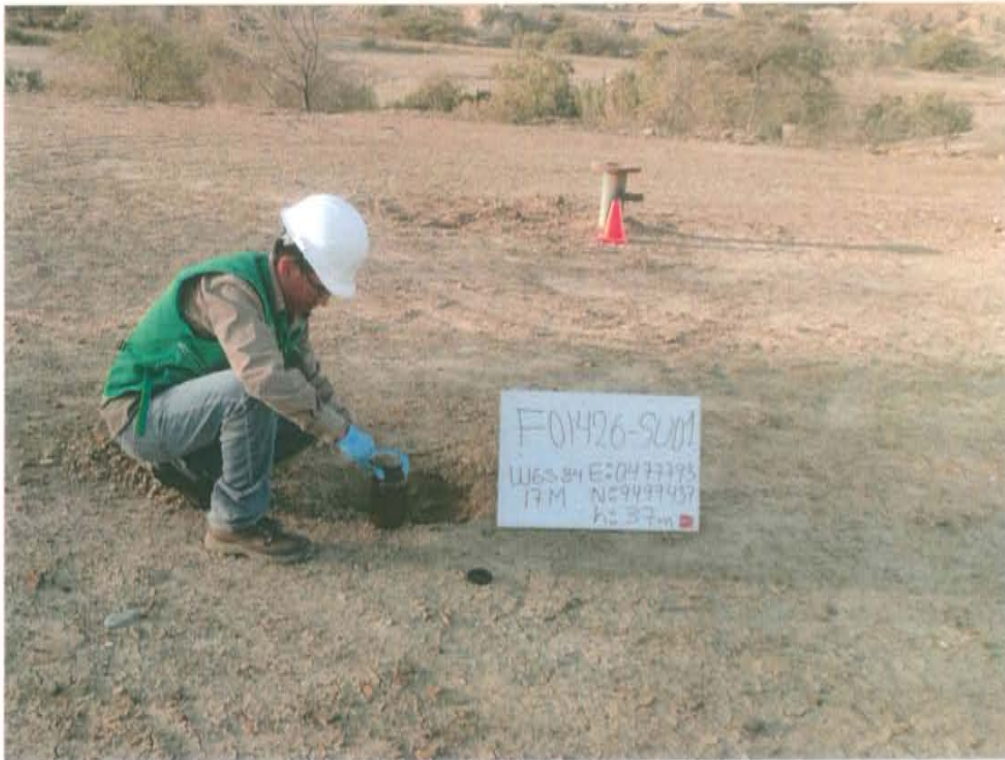
18. Producto del recorrido y exploración del área circundante al pozo, se ubicaron dos (2) puntos para la recolección de igual número de muestras puntuales de suelo para su correspondiente análisis en un laboratorio acreditado por INDECOPI. Para la toma de muestra se siguieron los criterios establecidos en la Guía para Muestreo de Suelos en el marco del Decreto Supremo N° 002-2013-MINAM, Estándares de Calidad Ambiental (ECA) para suelo, aprobado con Resolución Ministerial N° 085-2014-MINAM.
19. La descripción y ubicación de los puntos de muestreo de suelo; así como, los parámetros analizados en laboratorio se detallan en la Tabla 1 (ver anexo 4).

Fotografía N° 3. Toma de muestra aproximadamente a 4 m al suroeste del pozo.

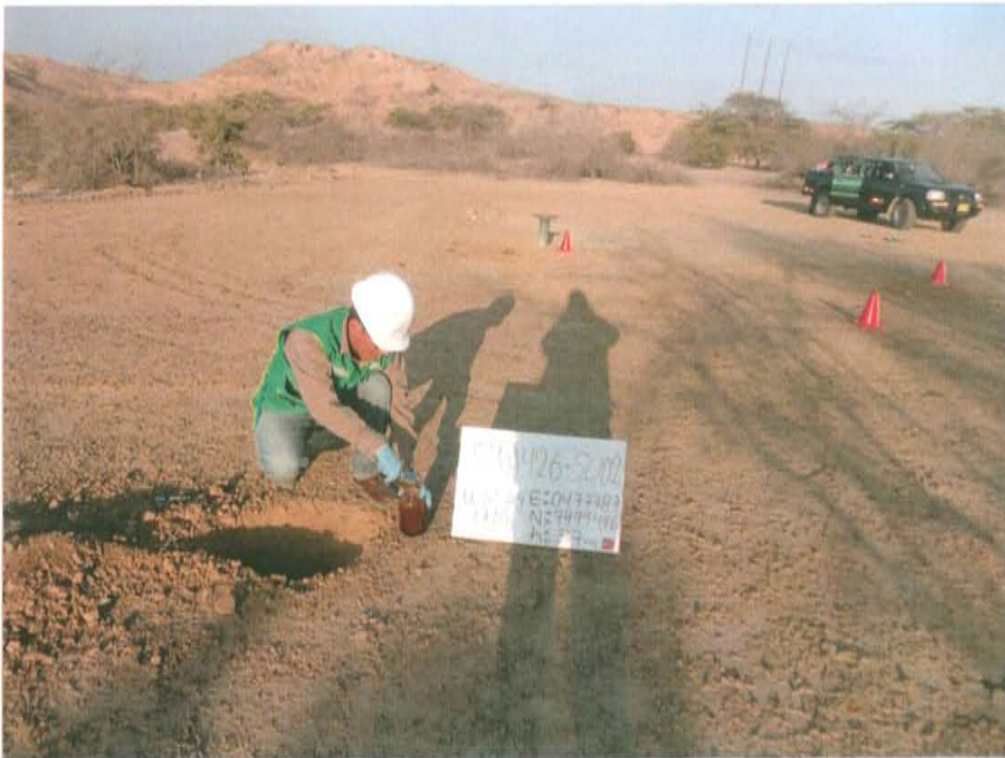
Fotografía N° 4. Toma de muestra aproximadamente a 7 m al oeste del pozo.

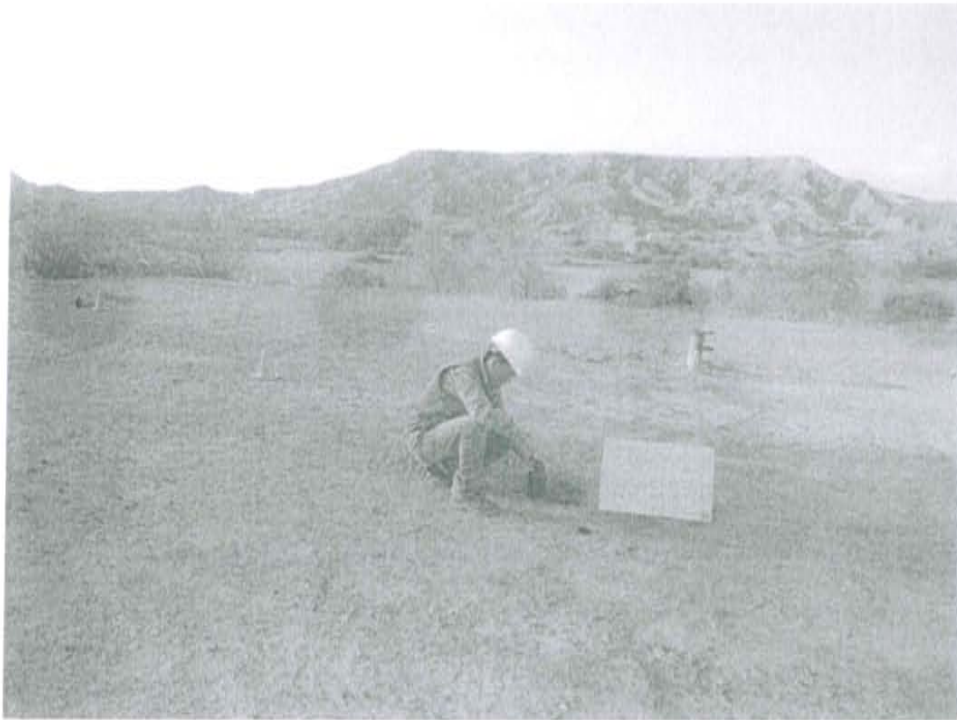
Fotografía N° 1. Toma de muestra de suelo en el punto F01426-SU01, ubicado a 4 m aproximadamente del Pozo T2872.

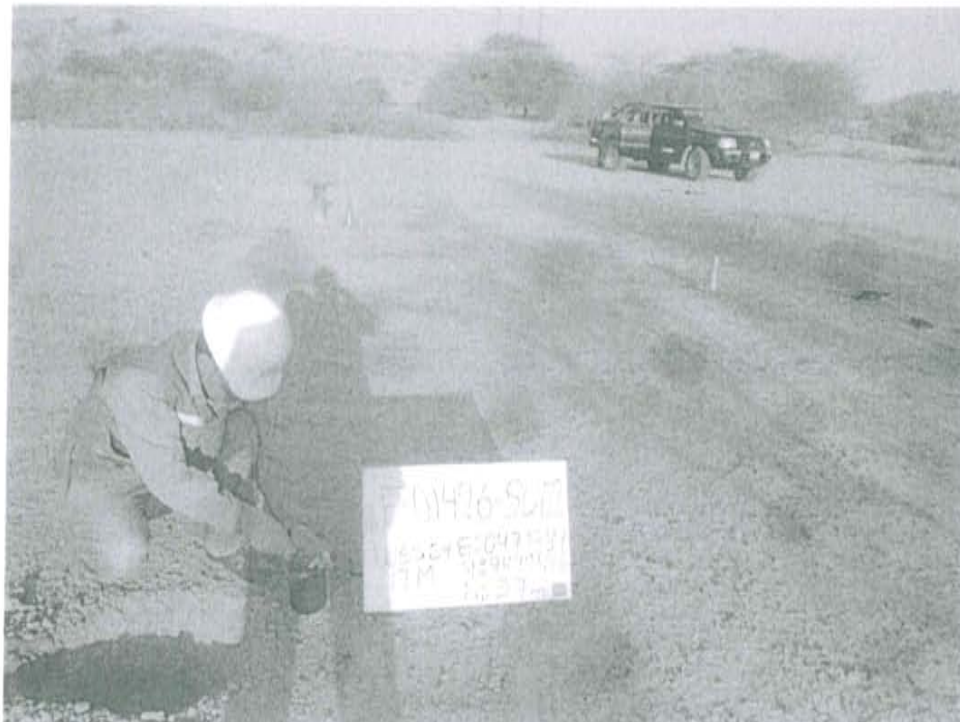
Fotografía N° 2. Toma de muestra de suelo en el punto F01426-SU02, ubicado a 7 m aproximadamente del Pozo T2872.

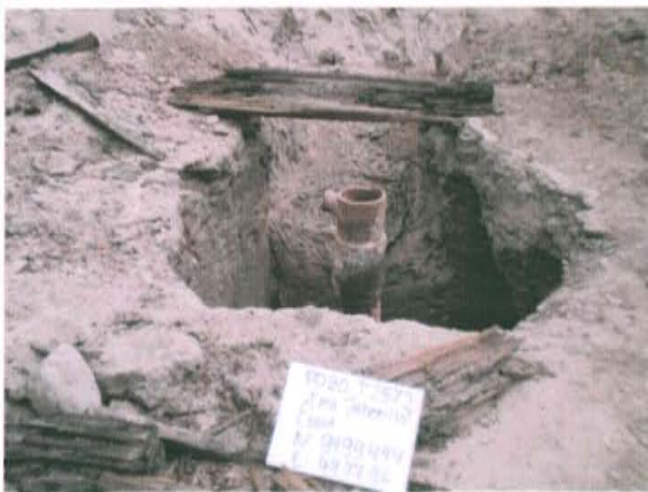
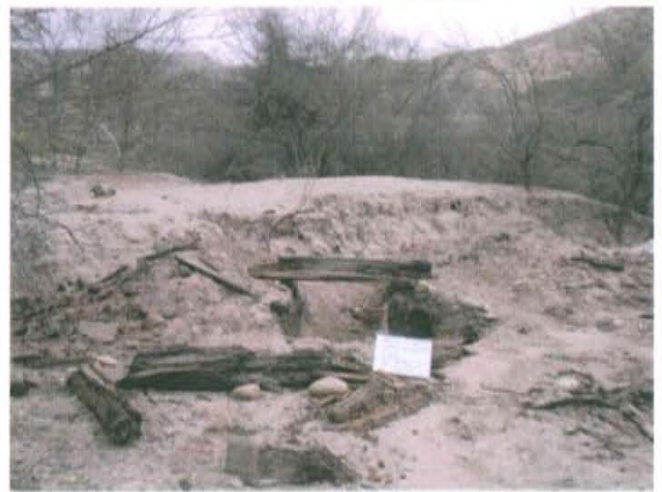
3. REGISTRO FOTOGRÁFICO

En la plataforma del pozo ATA T2872 se observó suelos impregnados con hidrocarburos a nivel de superficie, residuos de maderas con hidrocarburos, no se observaron poblaciones cercanas, no existen vías de acceso hacia el pozo. Las especies vegetales identificadas fueron Espino, Zapote, Gramíneas y otras.

Pozo mal abandonado
