**INFORME N° 107 - 2015-OEFA/DE-SDCA-CIPASH**

**ASUNTO** : Identificación de pasivo ambiental del subsector hidrocarburos con código de Ficha OEFA F01673, ubicado en el Lote III, en el distrito de Vichayal de la provincia Paita del departamento de Piura.

### III. IDENTIFICACIÓN DE PASIVO AMBIENTAL DEL SUBSECTOR HIDROCARBUROS CON CÓDIGO DE FICHA OEFA F01673

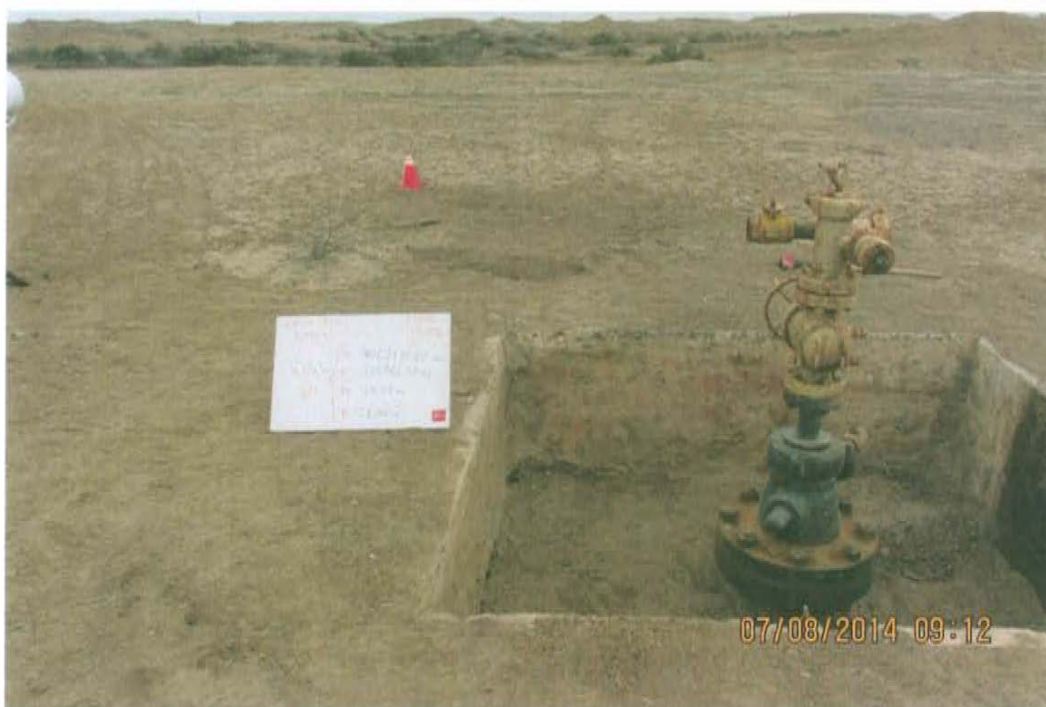
Fotografía N° 1. Se observa el cabezal del pozo compuesto por un arreglo de tuberías, bridas y válvulas con signos de corrosión que posiblemente no aseguran hermetismo del pozo.

14. Durante la evaluación in situ realizada por el OEFA el 07 de agosto de 2014, se ubicó un pozo inactivo mal abandonado sobre un terreno habilitado (tipo terraplén) y cuenta con acceso vehicular. Se observó el cabezal del pozo que sobresale 1,7 m del nivel de la superficie del suelo en el interior de una cantina de cemento y estuvo compuesto por un arreglo de tuberías, bridas y válvulas (concéntricas y laterales); sin embargo, estas válvulas presenta signos de corrosión que posiblemente no aseguran hermetismo del pozo. No se percibió emisiones gaseosas provenientes del pozo, ni se visualizó afloramiento superficial de líquidos (ver anexos 1,2 y 3).

15. En ese sentido, de la revisión de los antecedentes y las observaciones en campo se tiene que el pozo se encuentra mal abandonado, toda vez que no se encuentra herméticamente cerrado ni en condiciones seguras para el abandono, conforme se establece en el Decreto Supremo N° 032-2004-EM - Reglamento de las Actividades de Exploración y Explotación de Hidrocarburos<sup>6</sup>. Además de presentar suelo contaminado con hidrocarburos en el área circundante al pozo.

| Factores | Escenarios | Puntuación |
|---|---|---|
| Potencial de colapso | La estructura del pozo sobresale 1,7 m del nivel de la superficie del suelo en el interior de una cantina de concreto. | 2 |

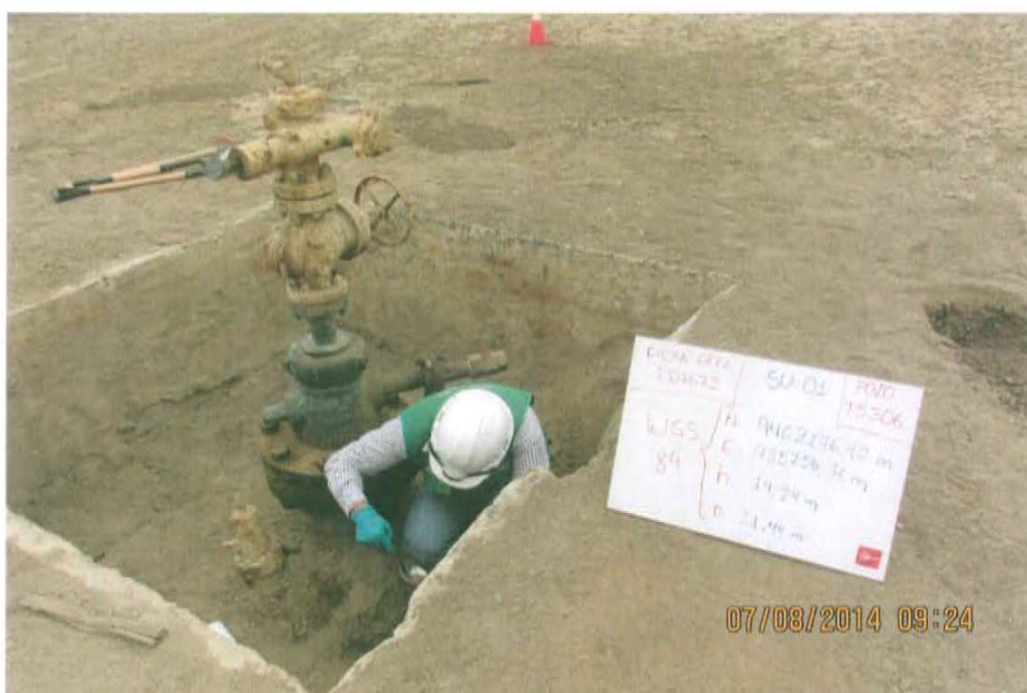
Fotografía N° 3. Toma de muestra de suelo en el punto F01673-SU01, ubicado a 0,5 m del pozo.

| Matriz | Código de muestra | Parámetros analizados | Resultado | Unidad | ECA o norma referencial | % que se encuentra por encima del ECA o norma referencial | Laboratorio | Número de Informe de ensayo de laboratorio |
|---|---|---|---|---|---|---|---|---|
| Suelo | F01673-SU01 | FH F2 (C <sub>10</sub> -C <sub>28</sub> ) | 9 943 | mg/kg | 1 200 | 728.58 % | AGQ Perú S.A.C. | S-14/22727 |
| Suelo | F01673-SU01 | FH F3 (C <sub>28</sub> -C <sub>40</sub> ) | 13 519 | mg/kg | 3 000 | 350.63 % | AGQ Perú S.A.C. | S-14/22727 |

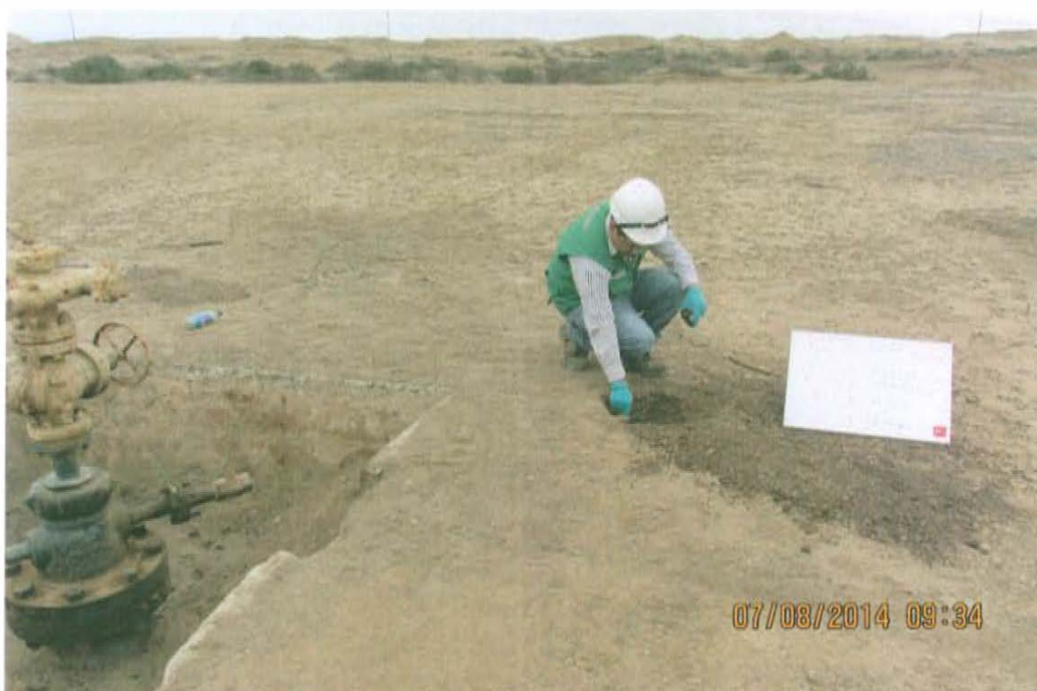
Fotografía N° 4. Toma de muestra de suelo en el punto F01673-SU02, ubicado a 2,8 m del pozo.

| Matriz | Código de muestra | Parámetros analizados | Resultado | Unidad | ECA o norma referencial | % que se encuentra por encima del ECA o norma referencial | Laboratorio | Número de Informe de ensayo de laboratorio |
|---|---|---|---|---|---|---|---|---|
| Suelo | F01673-SU02 | FH F2 (C <sub>10</sub> -C <sub>28</sub> ) | 4 489 | mg/kg | 1 200 | 274.08 % | AGQ Perú S.A.C. | S-14/22728 |
| Suelo | F01673-SU02 | FH F3 (C <sub>28</sub> -C <sub>40</sub> ) | 16 156 | mg/kg | 3 000 | 438.53 | AGQ Perú S.A.C. | S-14/22728 |

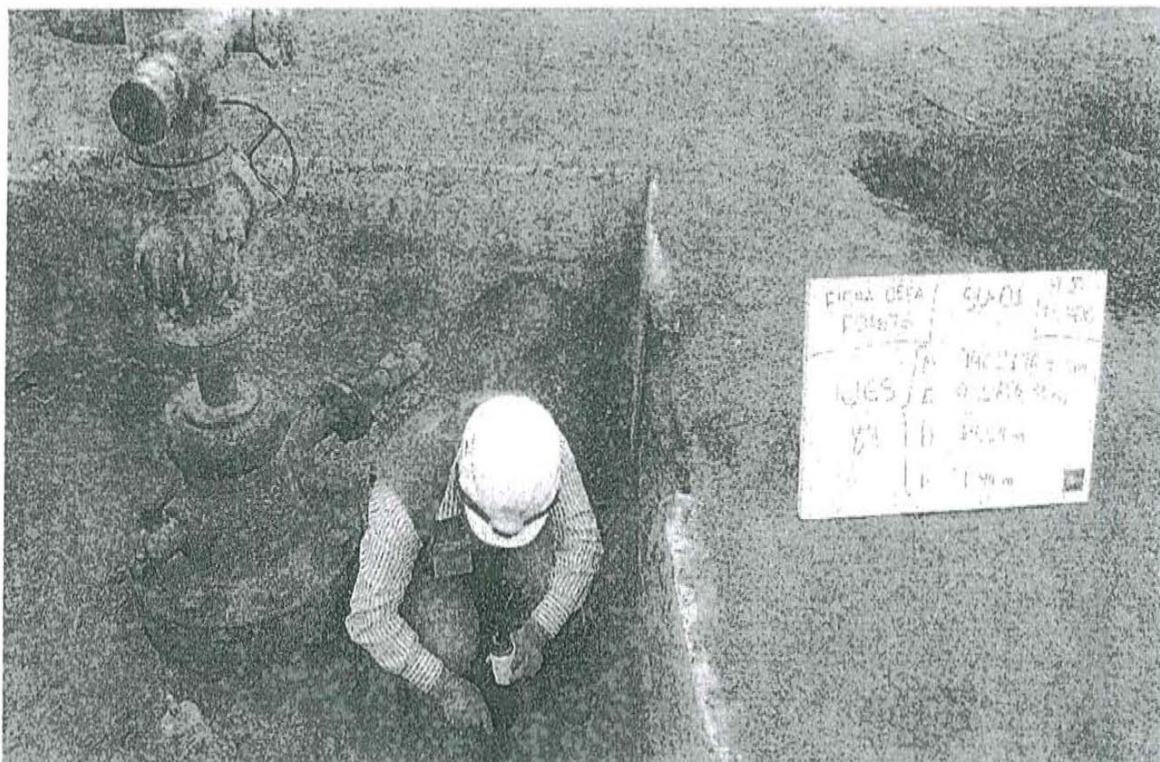
Fotografía N° 1. Toma de muestra de suelo en el punto F01673-SU01, ubicado a 0,5 m del pozo.

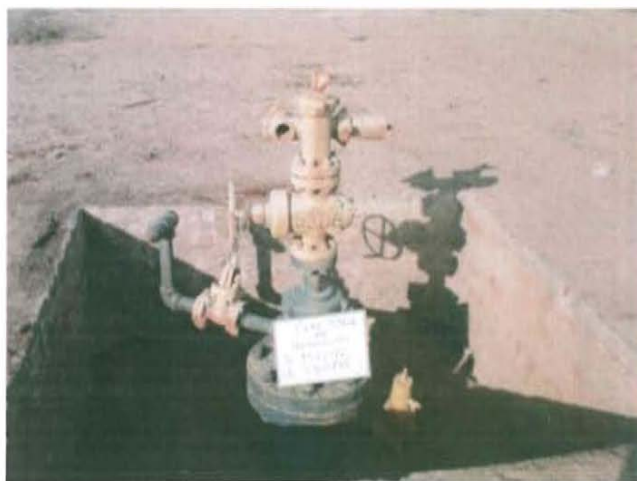
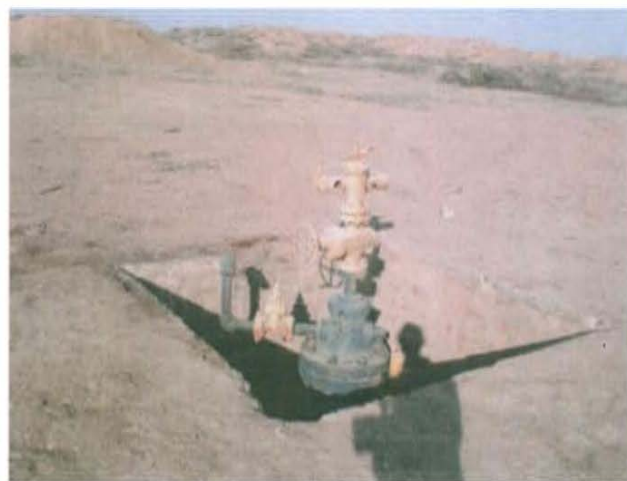
**3. REGISTRO FOTOGRÁFICO**

En la plataforma del pozo T5306 se observó suelos impregnados con hidrocarburos a nivel de superficie, no se observaron poblaciones cercanas, existen vías de acceso hacia el pozo

Pozo mal abandonado
