Organismo de Evaluación y  
Fiscalización Ambiental - OEFA

**INFORME N° 0460 - 2015-OEFA/DE-SDCA-CIPASH**

ASUNTO : Identificación de pasivo ambiental del subsector hidrocarburos con código de Ficha OEFA F02381, ubicado en el Lote I, en el distrito de La Brea de la provincia Talara del departamento de Piura.

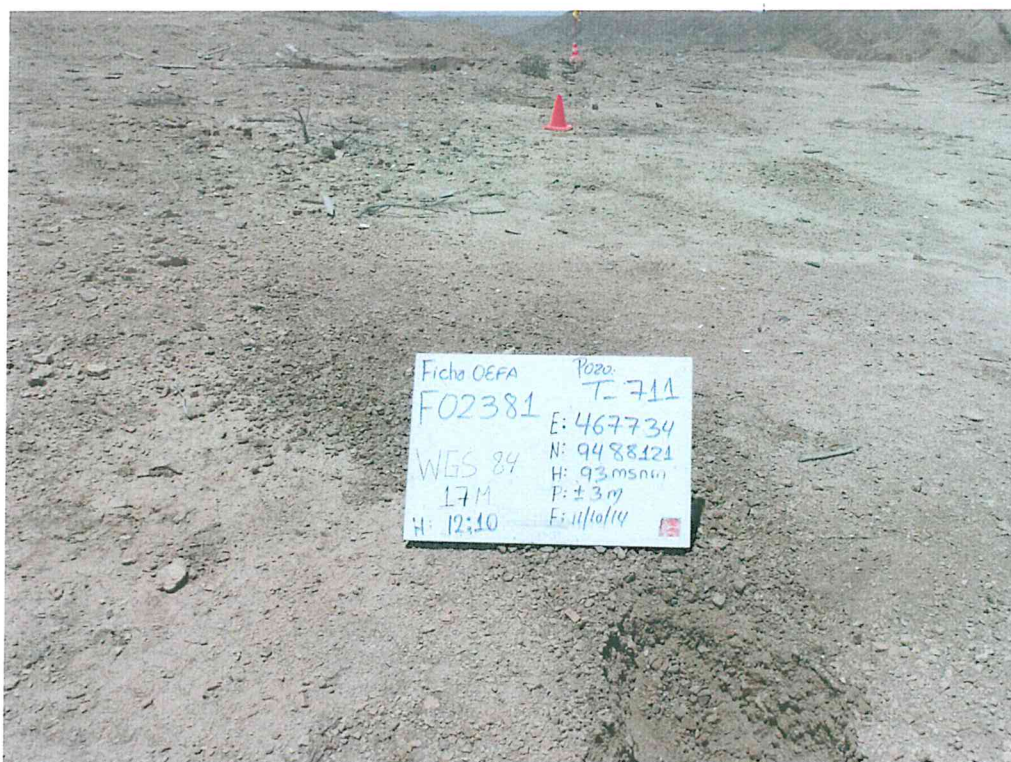
14. Durante la evaluación *in situ* realizada por el OEFA el 11 de octubre de 2014, se situó en la coordenada proporcionada por el OSINERGMIN, y no se logró ubicar el pozo a nivel de superficie del terreno; sin embargo se encontró evidencia de la presencia del pozo tales como la existencia de suelos con hidrocarburos por lo que se presume que el pozo estaría enterrado, no se percibieron olores característicos a hidrocarburos debido a emisiones gaseosas fugitivas. No se observó señales ni cercos de prevención, no

Fotografía N° 1. Pozo inactivo no ubicado en superficie al que corresponde el código PERUPETRO T\_711.

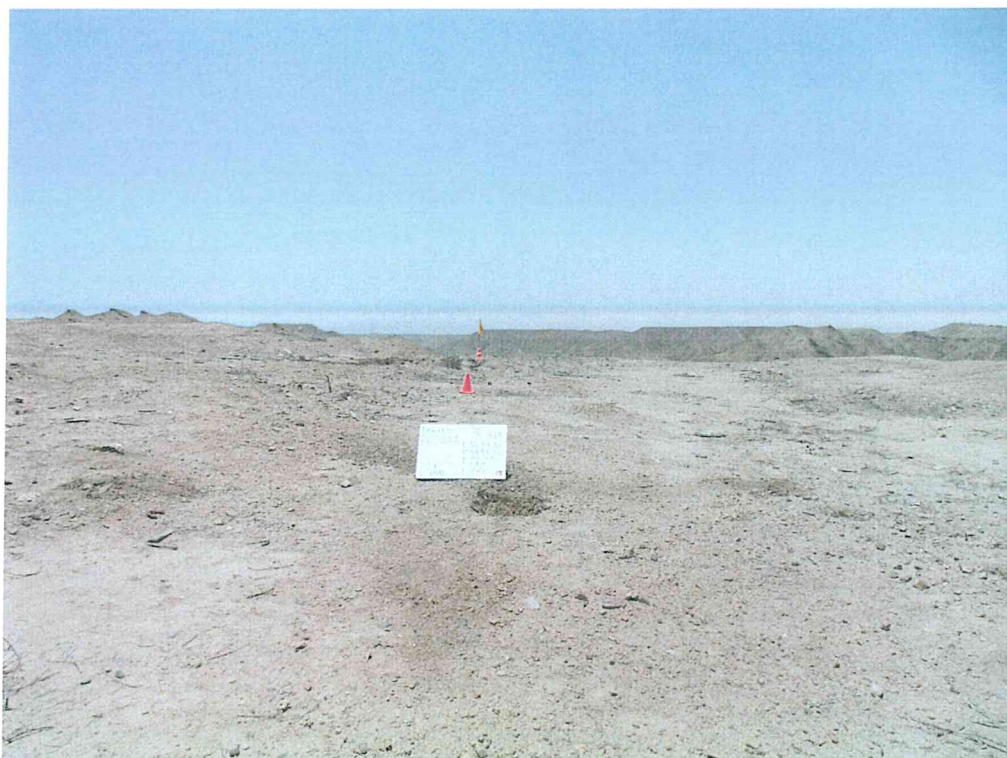
Fotografía N° 2. Vista del área donde se encuentra enterrado el pozo inactivo T\_711.

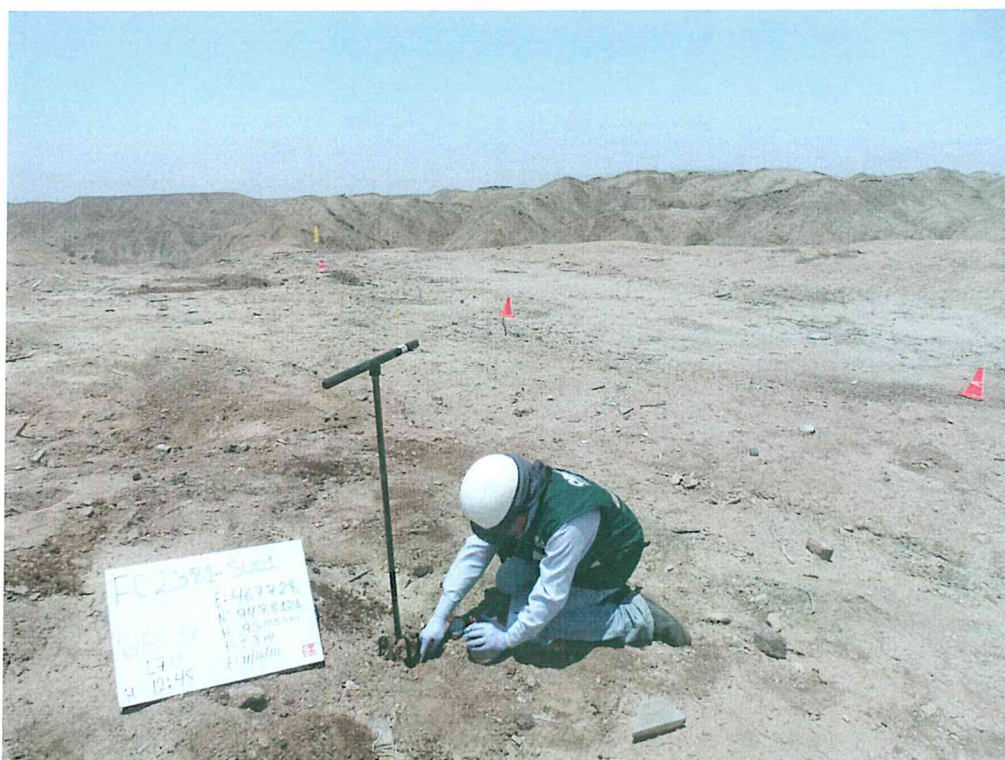
| Matriz | Código del punto de muestreo | Parámetros analizados | Descripción | WGS 84 ZONA 17M | |
|---|---|---|---|---|---|
| Suelo | F02381-SU01 | FH F1 (C5-C10)<br>FH F2 (C10-C28)<br>FH F3 (C28-C40) | La muestra de suelo se tomó al oeste de la posible ubicación del pozo a una distancia de 6 m y a una profundidad de 0,4 m de la superficie del suelo, la textura del suelo es arenosa. | 467728 | 9488121 |

Fotografía N° 3. Toma de muestra de suelo en el punto F02381-SU01, ubicado aproximadamente a 6 m al oeste del Pozo T\_711.

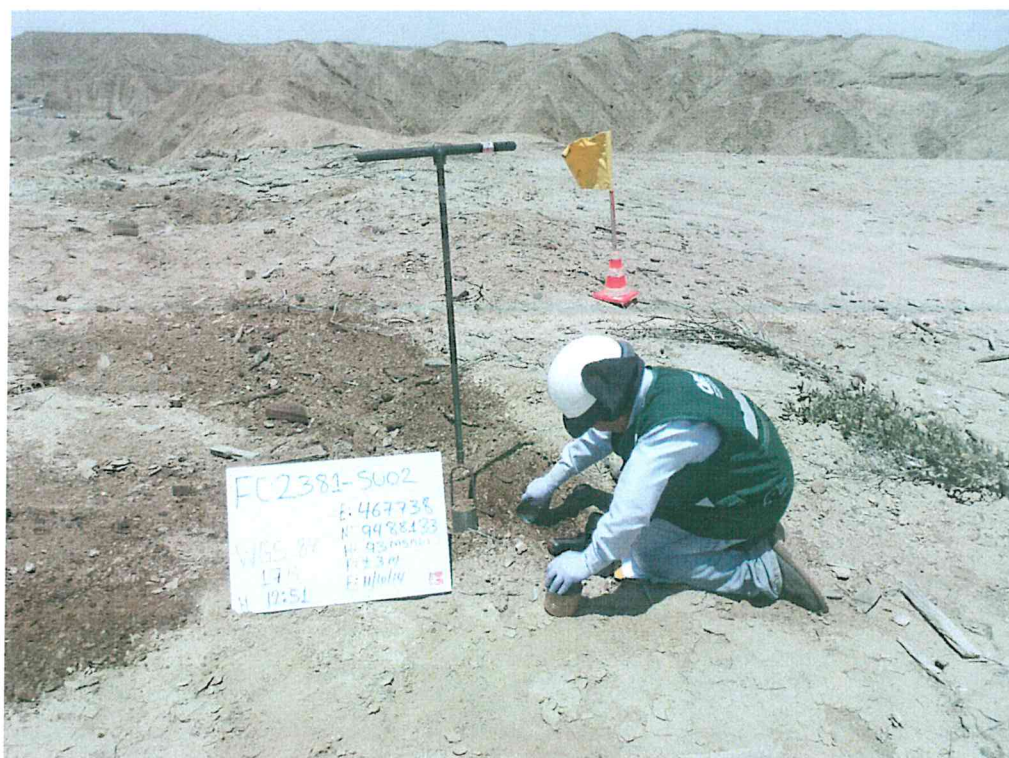
| Matriz | Código del punto de muestreo | Parámetros analizados | Descripción | WGS 84 ZONA 17M | |
|---|---|---|---|---|---|
| Suelo | F02381-SU02 | FH F1 (C5-C10)<br>FH F2 (C10-C28)<br>FH F3 (C28-C40) | La muestra de suelo se tomó al norte de la posible ubicación del pozo a una distancia de 11 m y a una profundidad de 0,4 m de la superficie del suelo, la textura del suelo es arenosa. | 467738 | 9488133 |

Fotografía N° 4. Toma de muestra de suelo en el punto F02381-SU02, ubicado aproximadamente a 11 m al norte del Pozo T\_711.

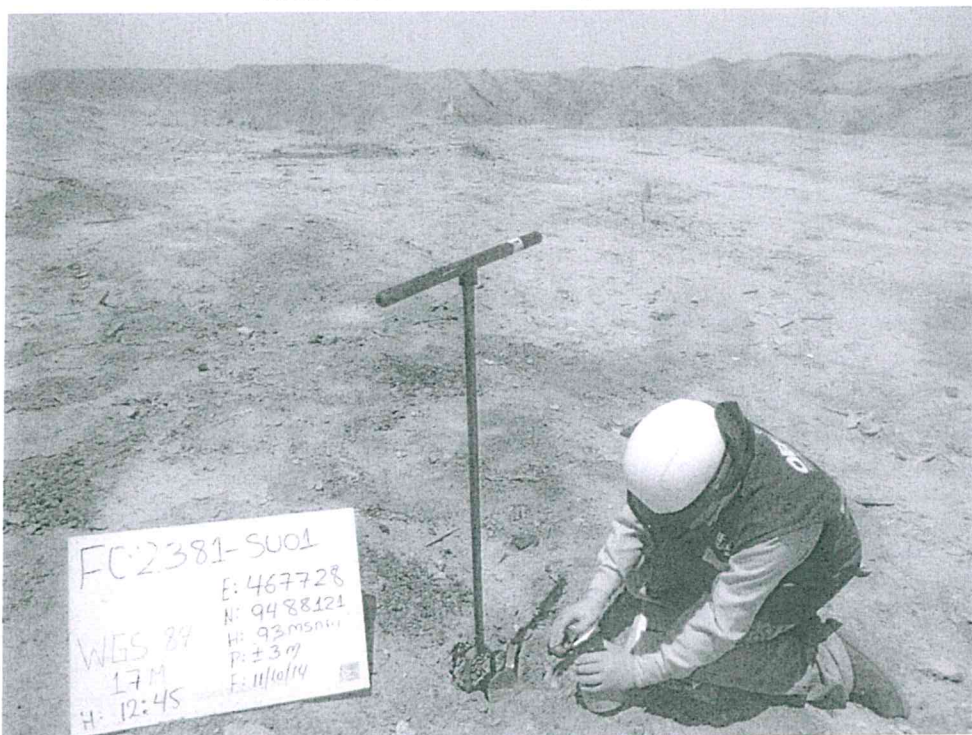
Fotografía N° 1. Toma de muestra de suelo en el punto F02381-SU01, ubicado a 6 m de distancia, al oeste de la posible ubicación del Pozo T\_711.

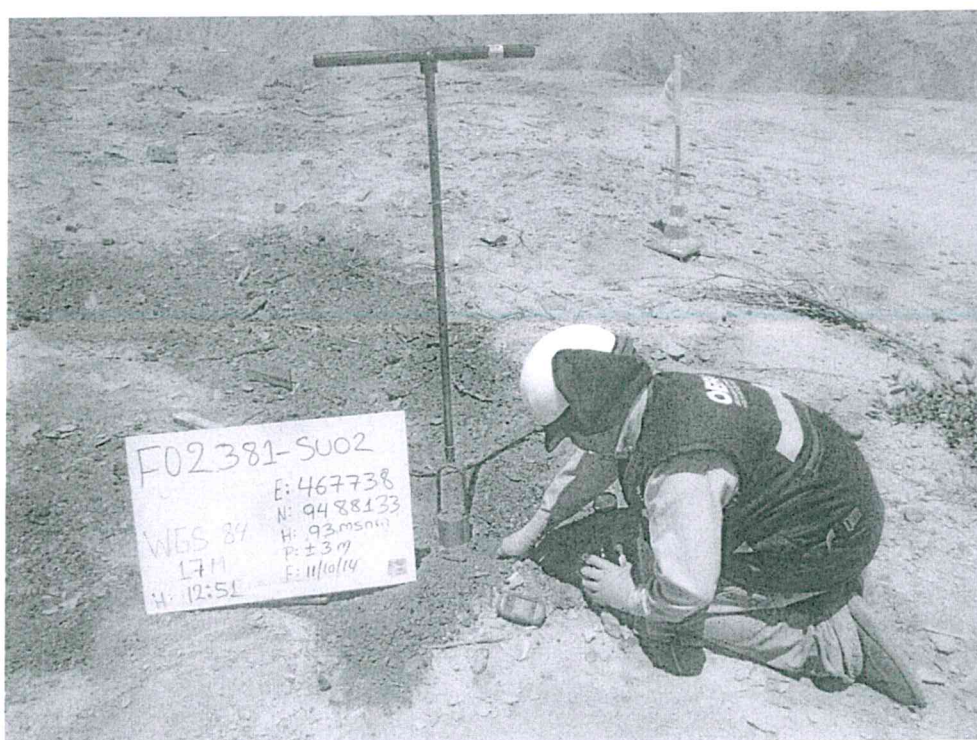
Fotografía N° 2. Toma de muestra de suelo en el punto F02381-SU02, ubicado a 11 m de distancia, al norte de la posible ubicación del Pozo T\_711.

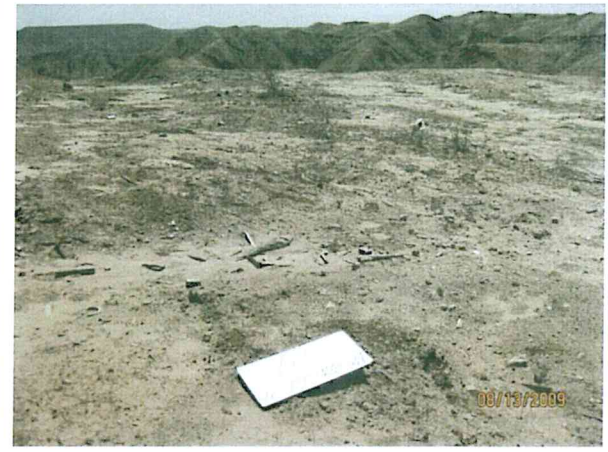
**3. REGISTRO FOTOGRÁFICO**

Durante la visita de identificación y verificación de pasivos ambientales no se ubicó en la superficie el Pozo T\_711, en las coordenadas proporcionadas por la empresa Graña y Montero Petrolera S.A. y tampoco en las coordenadas del pozo tomadas de la información de PERUPETRO S.A. De acuerdo a la información proporcionada por la empresa Graña y Montero Petrolera S.A., mediante carta CMP-326-2009, el pozo fue abandonado en la perforación (DPA). Se observó evidencias de suelo impactado con hidrocarburos, maderas y restos de concreto en la zona visitada.

Inadecuado abandono de pozo.
