Anexo C: Calidad de sedimento

PUNTOS DE MUESTREO DE CALIDAD DE SEDIMENTO
ETAPA DE EJECUCIÓN DE LA EVALUACIÓN AMBIENTAL TEMPRANA EN EL ÁREA DE INFLUENCIA DEL PROYECTO MINERO TIA MARIA Y ZONAS ALEDAÑAS DE LOS DISTRITOS DE COCACHACRA, DEAN VALDIVIA, MEJIA Y PUNTA DE BOMBON, PROVINCIA DE ISLAY, DEPARTAMENTO AREQUIPA

EJECUCIÓN DE LA EVALUACIÓN AMBIENTAL TEMPRANA DEL PROYECTO MINERO TÍA MARÍA Y ZONAS ALEDAÑAS EN LOS DISTRITOS DE COCACHACRA, DEÁN VALDIVIA, PUNTA DE BOMBÓN Y MEJÍA, PROVINCIA DE ISLAY, DEPARTAMENTO DE AREQUIPA

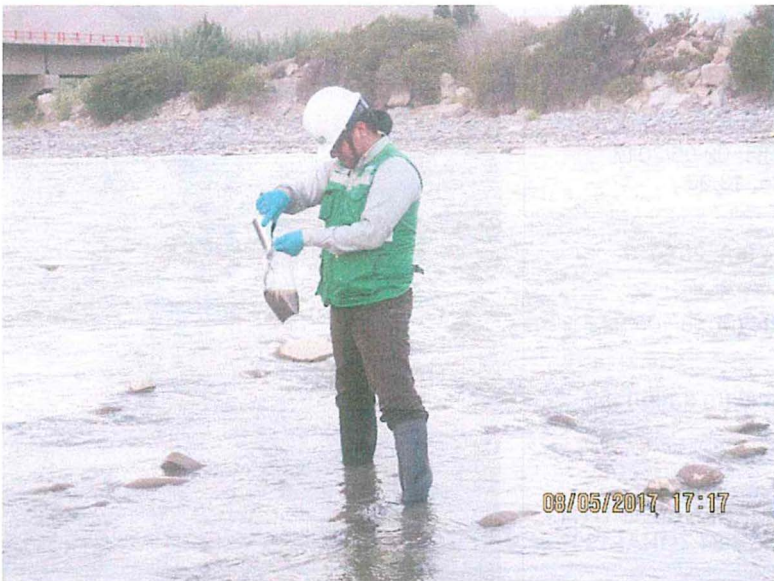
Fotografía N° 02
RTamb2

Toma de muestra de sedimento en el punto ubicado en la margen derecha del río Tambo, aguas abajo del puente Santa Rosa a la altura del restaurante "Tambo de Oro" del centro poblado El Fiscal.

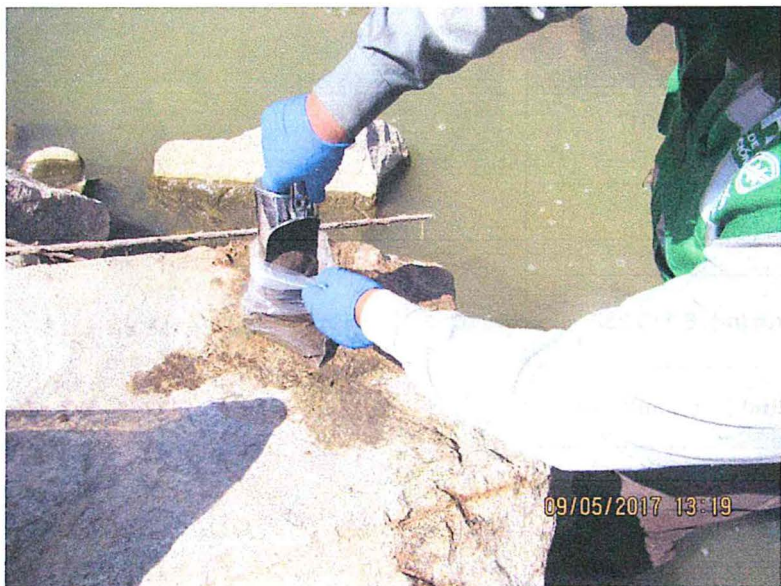
Toma de muestra de sedimento en el punto ubicado en la margen derecha del río Tambo, al finalizar la primera trocha desde la carretera, el cual cruza los cañaverales y arrozales del sector Chacarero.

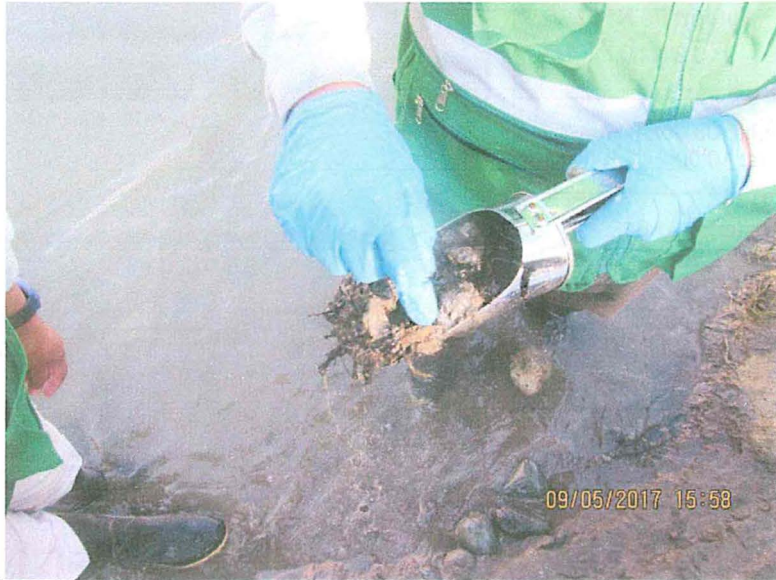
Descripción: Toma de muestra en el punto ubicado en la margen derecha del río Tambo, a la altura del puente Freyre y al frente de la bocatoma de la Junta de Usuarios de Punta de Bombón.

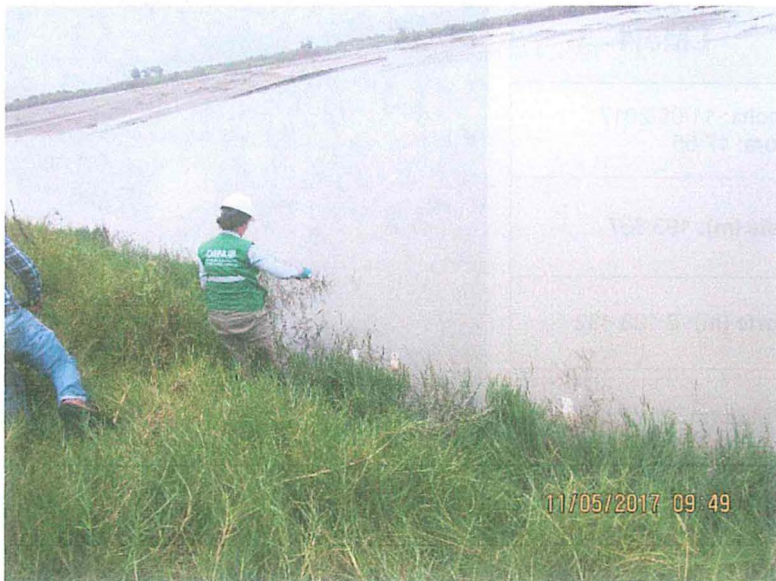
Descripción: Toma de muestra de sedimento en el punto ubicado en la margen derecha del río Tambo, a aproximadamente 300 metros antes de su desembocadura en el mar, en el Santuario Lagunas de Mejía.

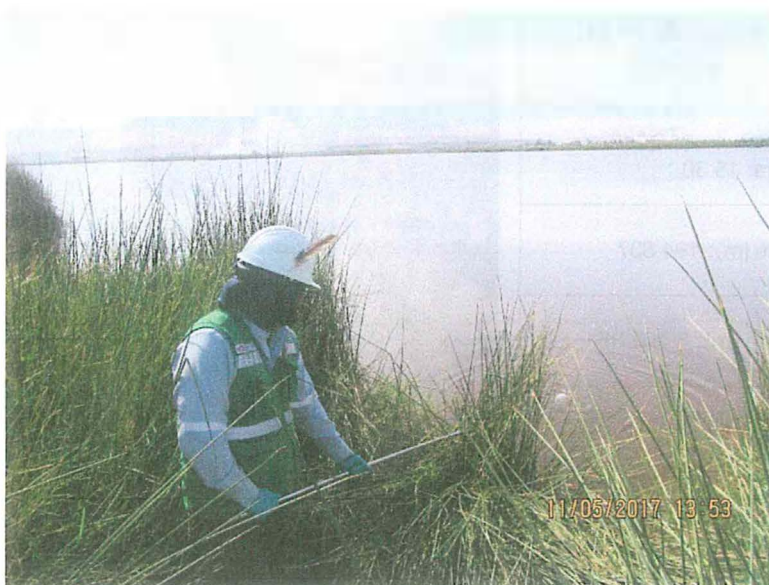
Descripción: Punto ubicado en el mirador de la laguna Iberia sur.

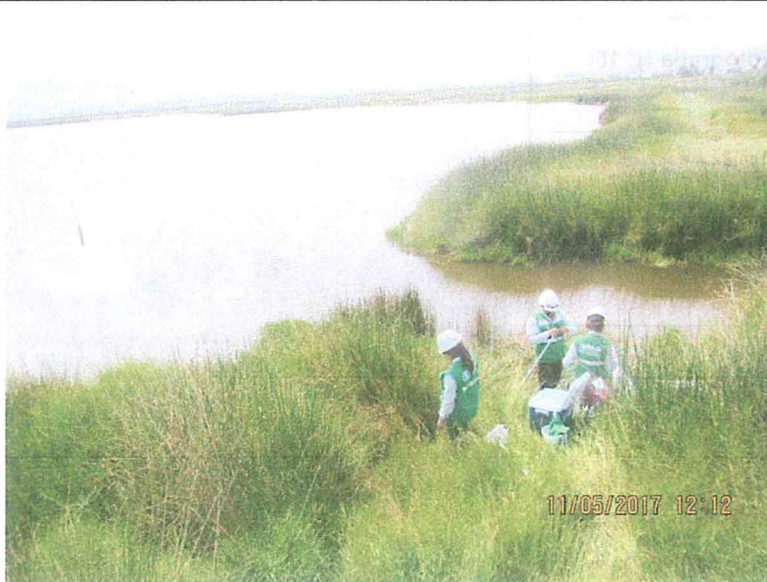
Fotografía N° 13: LISur2

Descripción: Punto ubicado en el mirador al sureste de la laguna Iberia sur.

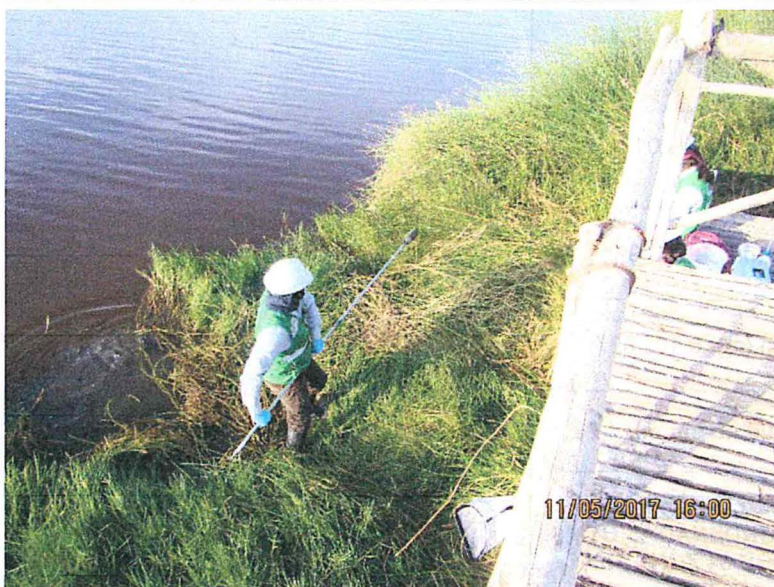
Toma de muestra de sedimento en el punto ubicado en el mirador de la laguna Iberia centro.

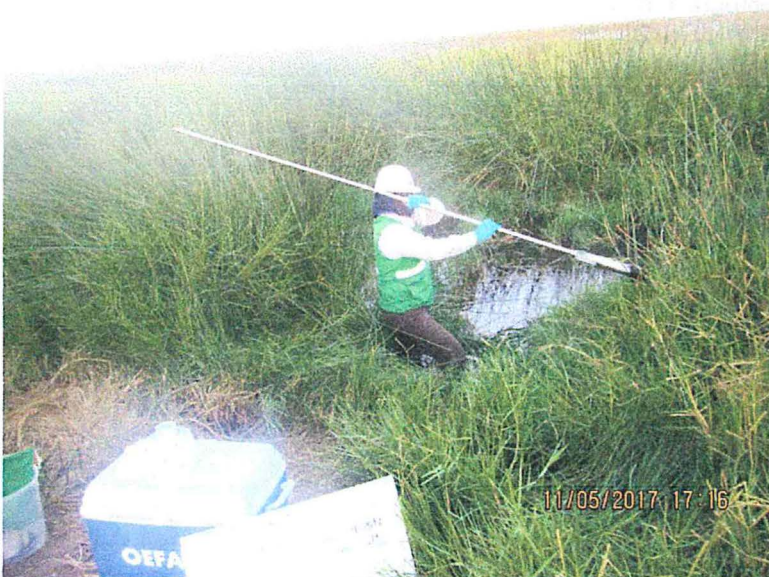
Toma de muestra de sedimento en el punto en el mirador al noreste de la laguna, en el canal que abastece a la laguna Iberia Norte.

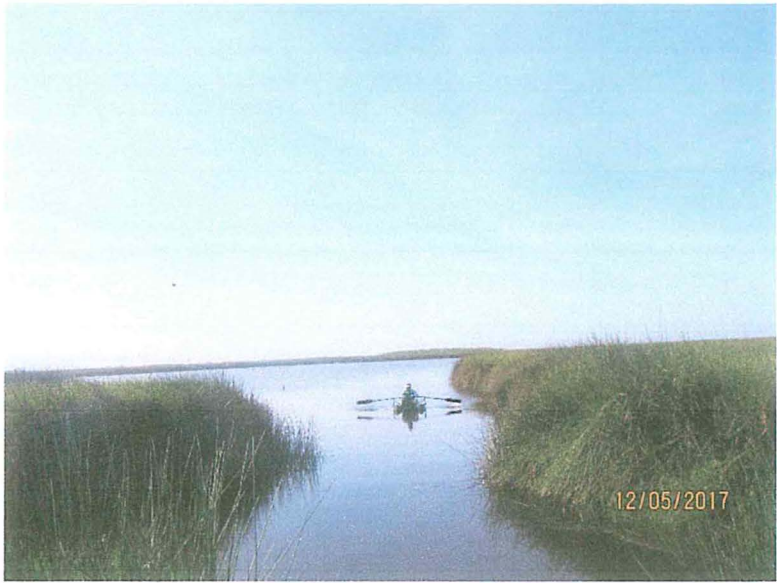
Distrito:	Deán Valdivia	Provincia:	Islay	Departamento:	Arequipa
Fotografía N° 16: LINor2

Fecha: 12/05/2017 Hora: 08:30					
Este (m): 194 0021					
Norte (m): 8 103 169					
Altitud (m s.n.m): 0					
COORDENADAS UTM - WGS 84 ZONA: 19 K					
Descripción:	Punto ubicado al medio de la laguna Iberia Norte.				
Fotografía N° 17: LBoq1

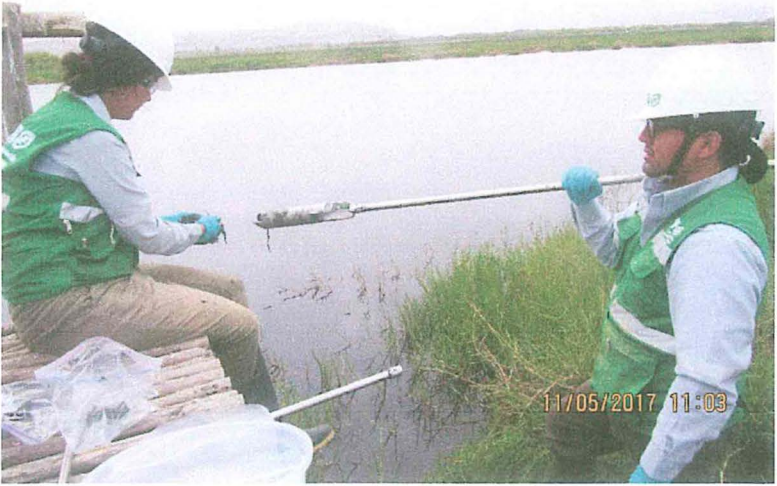
Fecha: 11/05/2017 Hora: 10:30					
Este (m): 196 838					
Norte (m): 8 100 253					
Altitud (m s.n.m): -4					
COORDENADAS UTM - WGS 84 ZONA: 19 K					
Descripción:	Punto ubicado en el mirador de la laguna Boquerón.
