**INFORME N° 00504-2019-OEFA/DEAM-SSIM**

- MAGNO RAÚL VEGA CHUCO**  
Especialista de Sitios Impactados
- ZARELA ELIDA VIDAL GARCÍA**  
Especialista legal
- ASUNTO** : Informe de Evaluación Ambiental para la Identificación del Sitio Impactado por actividades de hidrocarburos con código S0305, ubicado en el Lote 8, en el ámbito de la cuenca del río Corrientes, distrito de Trompeteros, provincia y departamento de Loreto

- CUE** : 2019-05-0009
- REFERENCIA** : Planefa 2019<sup>1</sup>  
Informe N.º 00302-2019-OEFA/DEAM-SSIM  
Informe N.º 00341-2019-OEFA/DEAM-SSIM
- FECHA** : Lima, 29 de noviembre de 2019.

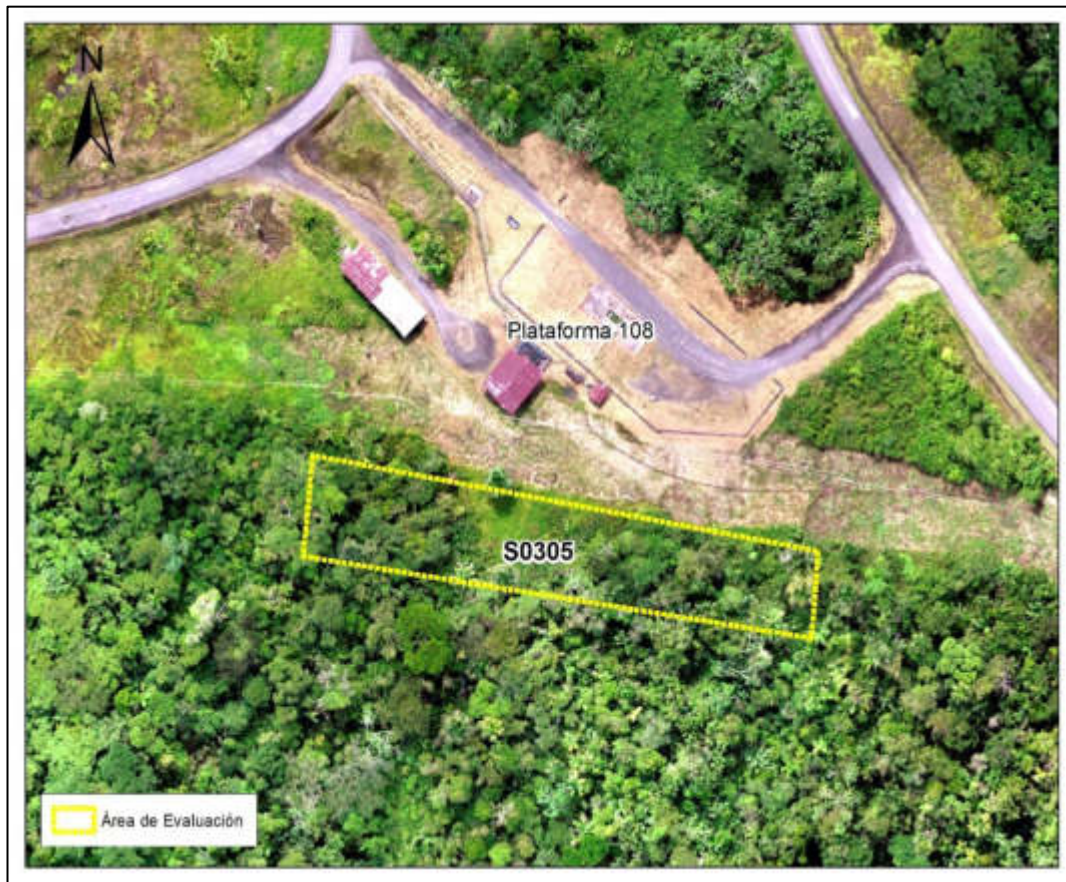
El sitio S0305 se encuentra en una terraza media con pendiente plana (0 - 2%), de capacidad de drenaje imperfecto a pobre, con nivel de agua superficial de 0,2 m a 0,3 m sobre la matriz orgánica (turba). Contiguo a la turba el suelo presenta una textura mayormente arcillosa de permeabilidad lenta, con vegetación herbácea, arbustiva y arbórea dominante circundante propia de bosque primario.

**Figura 3.2.** Ortofoto del sitio S0305 tomada por un sistema de aeronave piloteada a distancia.

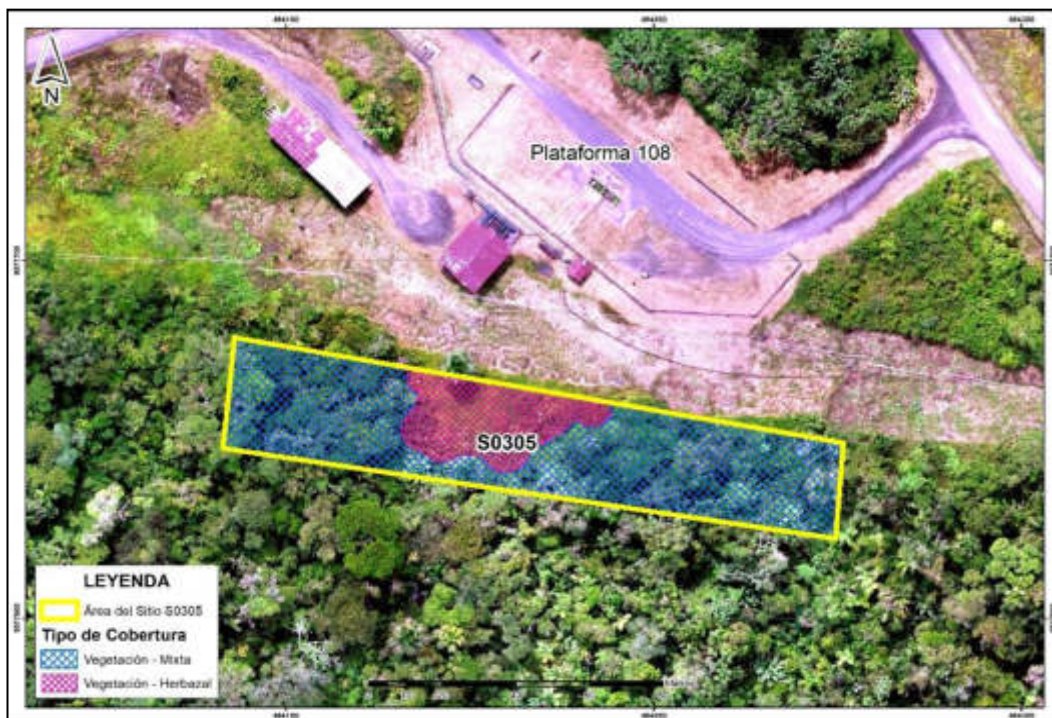
**Figura 3.5.** Predominancia de la Vegetación Mixta en el sitio S0305

Asimismo, se puede visualizar la predominancia de la cobertura de «Vegetación Mixta», sobre cobertura la «Vegetación – Herbazal» en el sitio evaluado con código S0305.

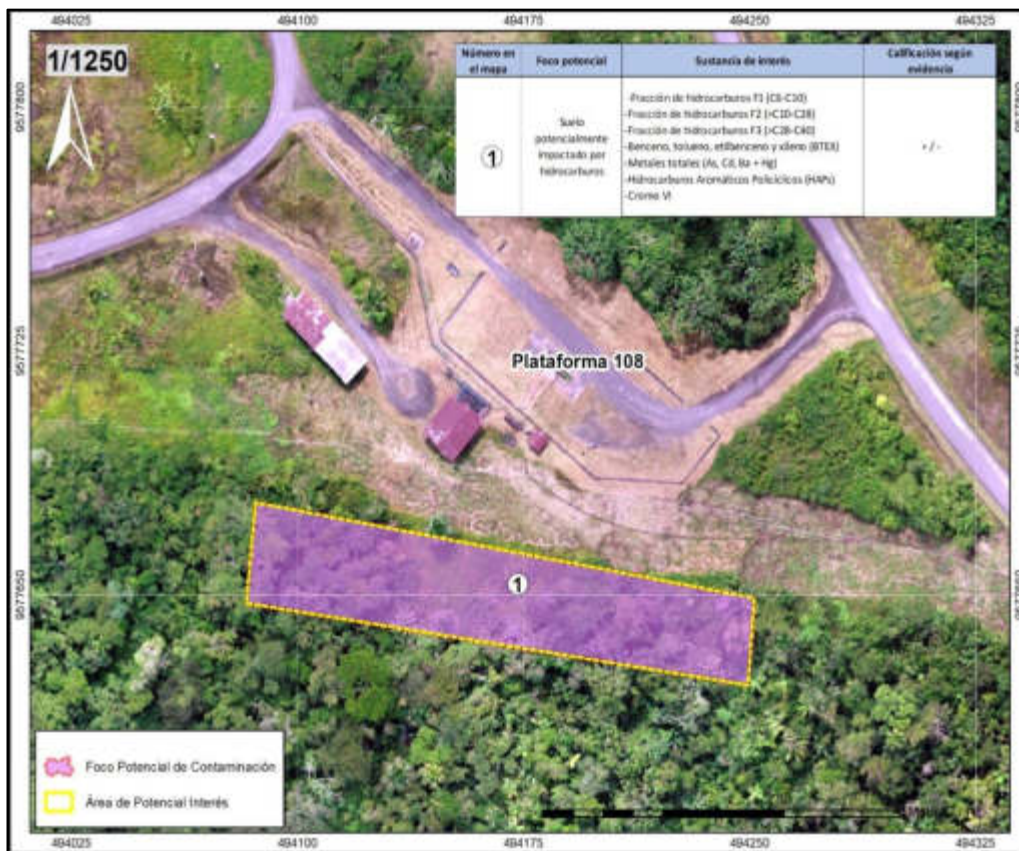
Figura 3.6. Focos potenciales de contaminación en el sitio S0305

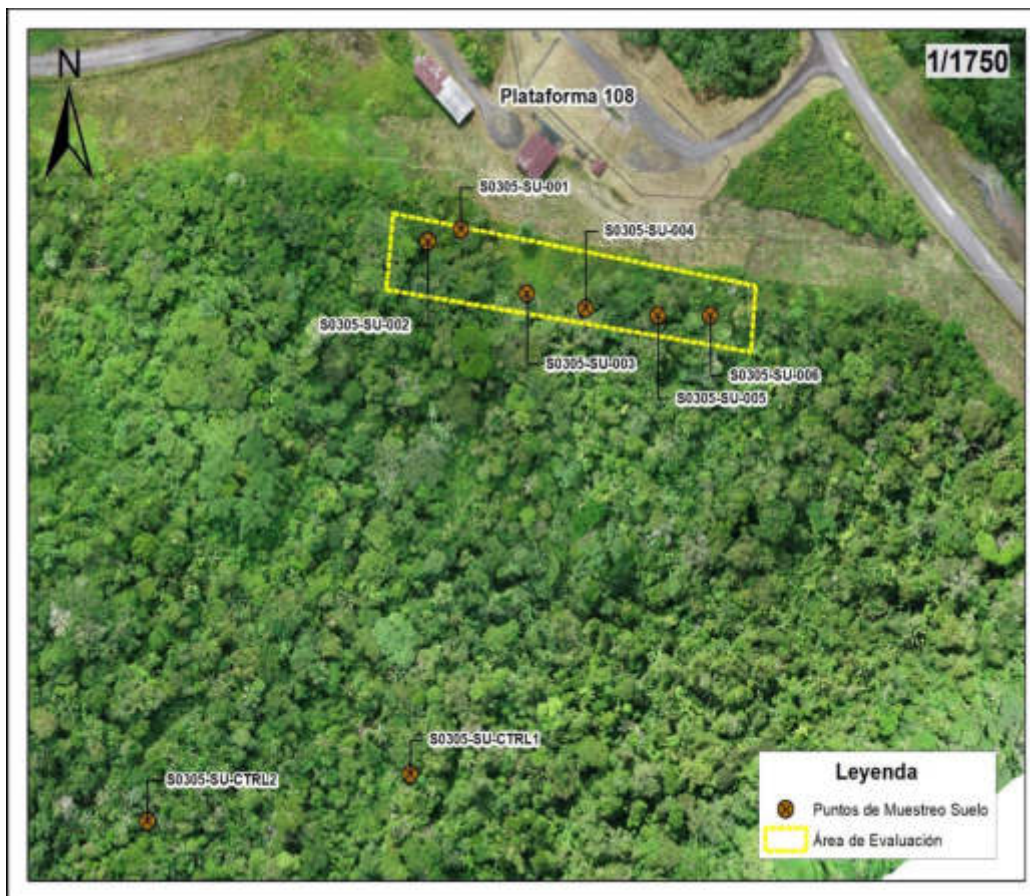
Figura 7.1. Ubicación de los puntos de muestreo de suelo

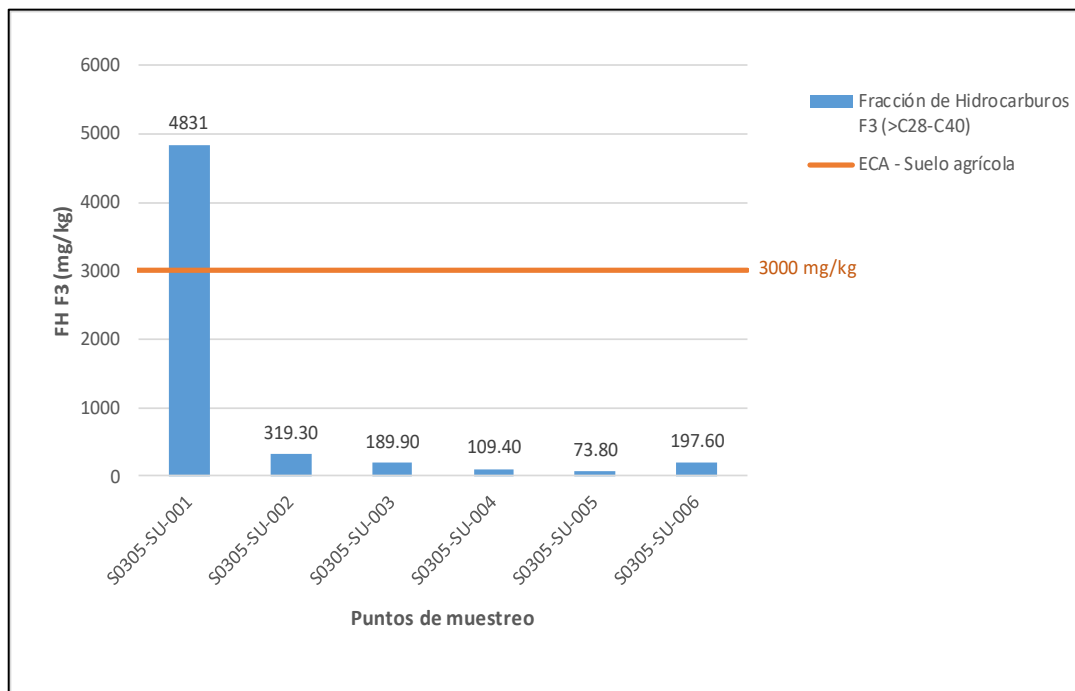
De acuerdo con los resultados obtenidos, se observó que las concentraciones de la fracción de hidrocarburos F3 (>C28-C40) para una (1) muestra con código S0305-SU-001 superó el ECA para suelo de uso agrícola (Figura 8.2), Anexo 1.2.

Figura 8.2. Resultados de la fracción de hidrocarburos F3 para el sitio S0305

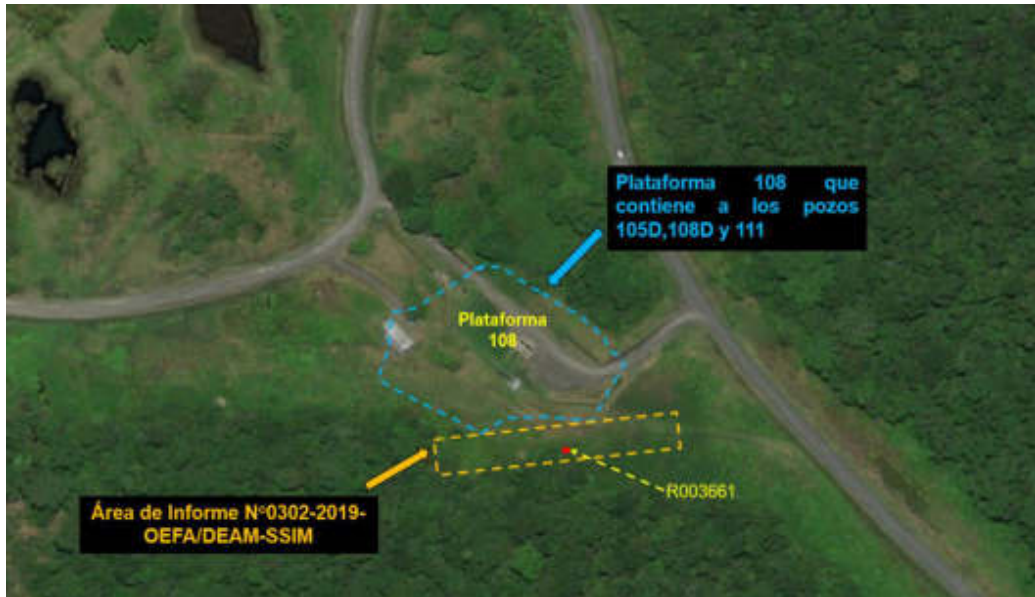
**Figura 7-1.** Áreas relacionadas con el sitio S0305

Para determinar el área de estudio de la evaluación ambiental se ha considerado el área contenida en el Informe N.º 0302-2019-OEFA/DEAM-SSIM de 4 900 m<sup>2</sup>, conforme se observa en la Figura 7-1.

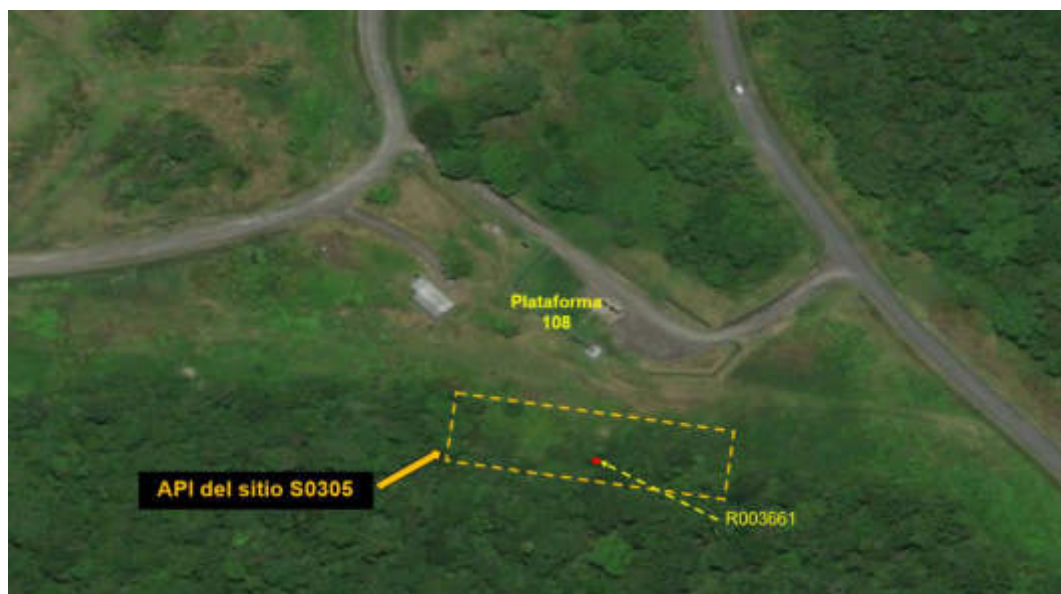
**Figura 7-2.** Área de estudio para el sitio S0305

Del análisis del área; se ha determinado como Área de Potencial Interés (en adelante, API) para el componente suelo en el PEA del sitio S0305 un área de 4 900 m<sup>2</sup>, el cual se aprecia en la Figura 7-2.

El API determinado para el presente PEA será de 4 900 m<sup>2</sup> y tendrá como objetivo generar resultados analíticos y verificar los resultados a nivel organoléptico de la posible afectación en el componente ambiental suelo por presencia de iridiscencia y películas oleosas por hidrocarburos tal como se advierte en el Informe N.º 0302-2019-OEFA/DEAM-SSIM.

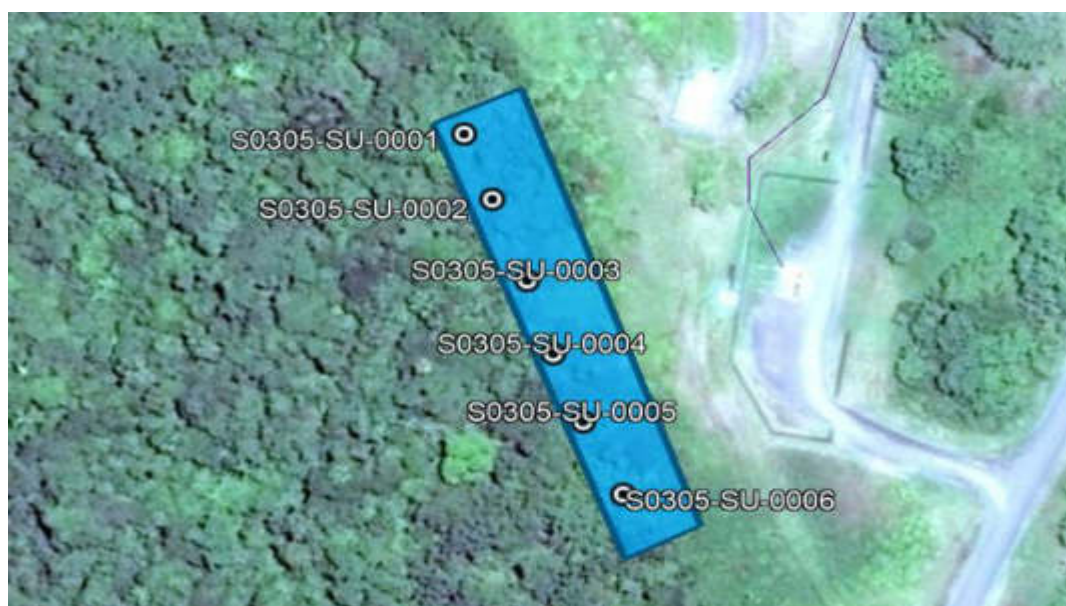
En ese sentido, se propone para el presente PEA del sitio S0305 realizar seis (06) puntos de muestreo para confirmar o descartar la presencia de contaminantes presentes en el suelo (Tabla 7-2). La distribución de los puntos de muestreo de suelo se muestra en la Figura 7-3 y se presenta a detalle en el mapa respectivo (Anexo 2).

**Figura 7-3.** Distribución de puntos de muestreo de suelo propuestos en el sitio S0305

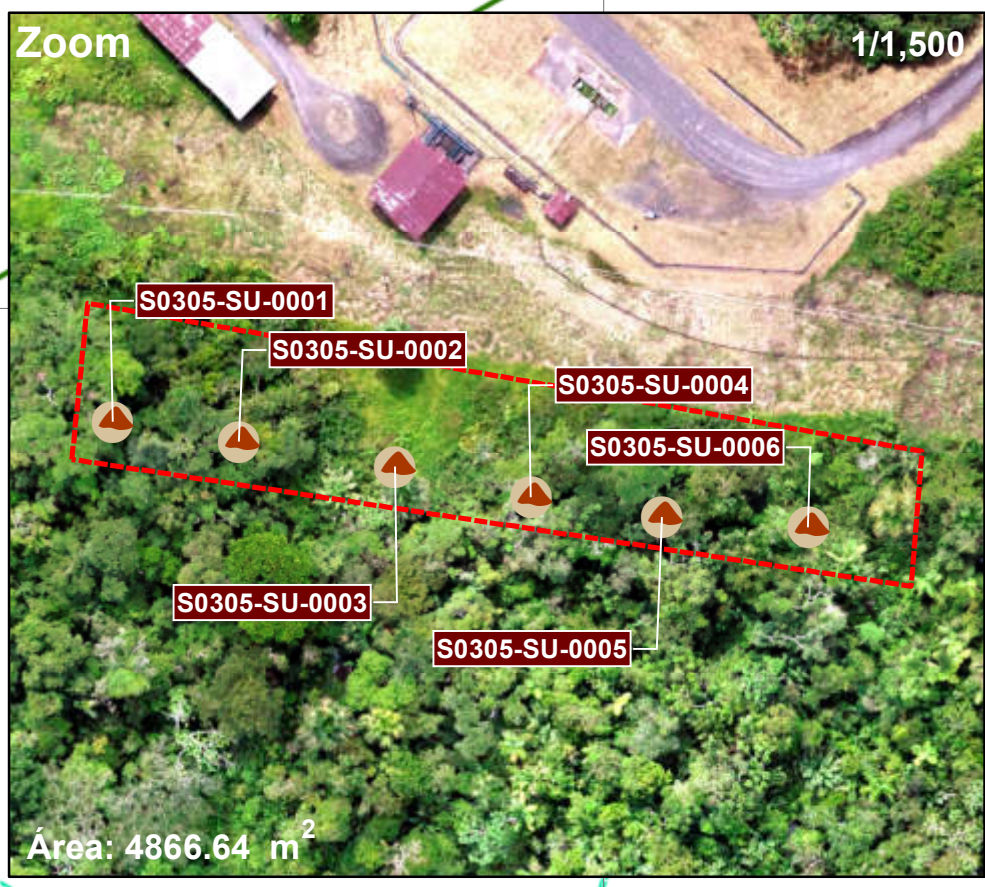
Mapa de distribución de los puntos de  
muestreo de suelo

Código OEFA	Coordenadas UTM WGS 84 Zona 18S	
	Este (m)	Norte (m)
S0305-SU-0002	494116	9577651
S0305-SU-0001	494091	9577655
S0305-SU-0004	494174	9577640
S0305-SU-0003	494147	9577646
S0305-SU-0006	494229	9577634
S0305-SU-0005	494200	9577636

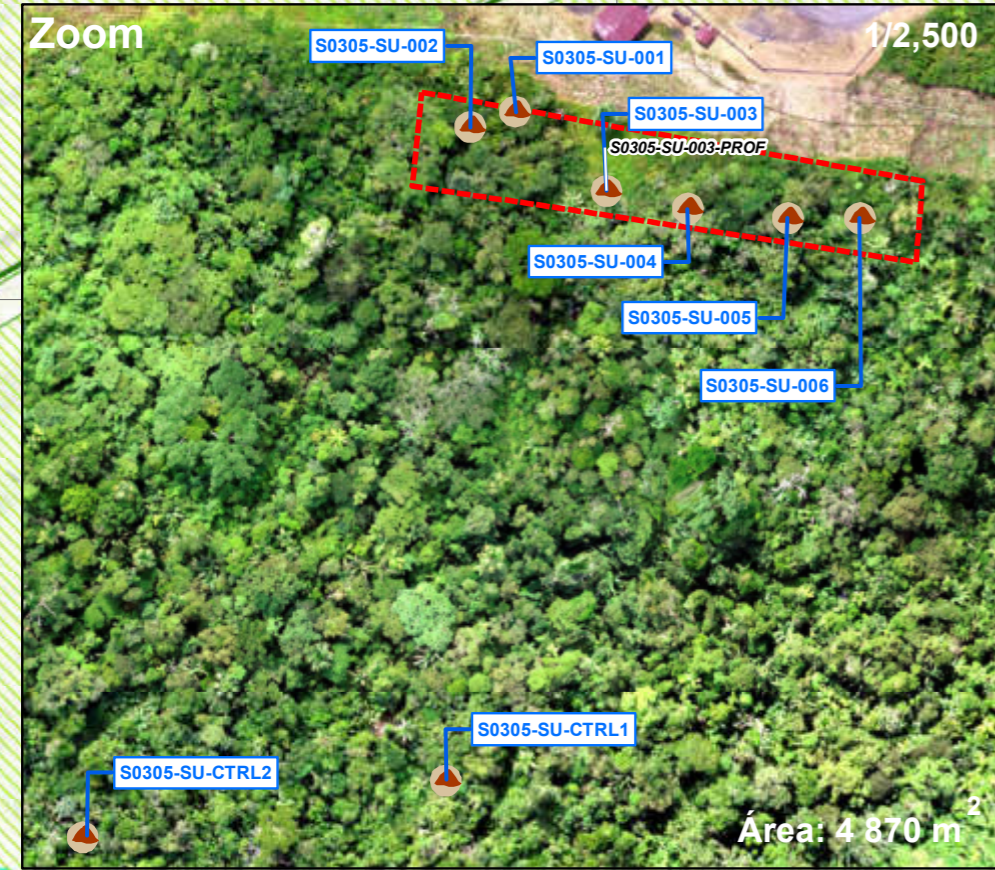
## Mapa de los puntos de muestreo

Código	Coordenadas UTM WGS 84 18s	
	Este (m)	Norte (m)
S0305-SU-001	494117	9577672
S0305-SU-002	494102	9577667
S0305-SU-003	494147	9577646
S0305-SU-004	494174	9577640
S0305-SU-005	494207	9577637
S0305-SU-006	494231	9577637
S0305-SU-CTRL1	494094	9577451
S0305-SU-CTRL2	493974	9577432

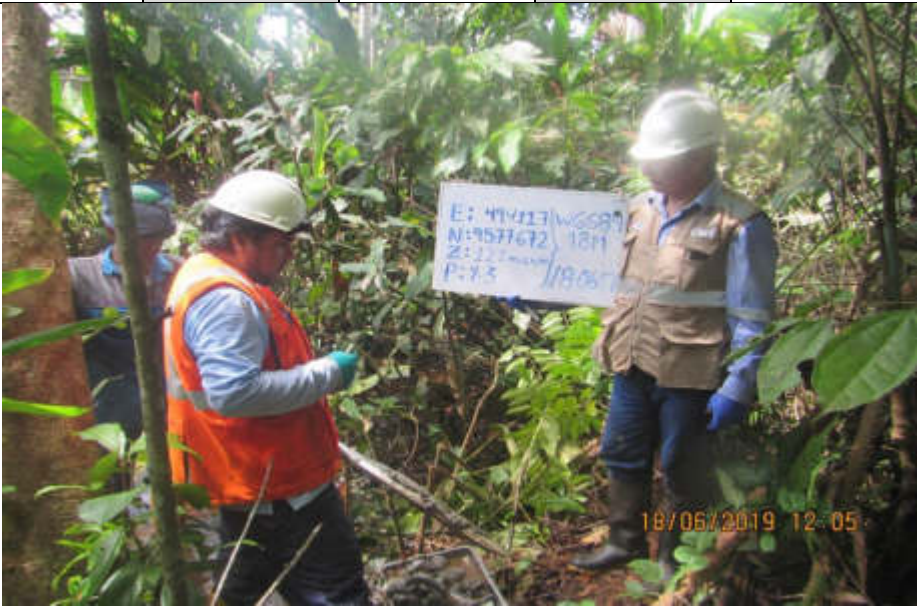
<p><b>DESCRIPCIÓN:</b></p>					
<p>Vista panorámica del punto de muestreo con código S0305-SU-001, donde se observa vegetación herbácea de tallo bajo y suelo arcilloso, color gris claro, se registra características organoléptica (color).</p>					
<p><b>EJECUCIÓN DEL MONITOREO AMBIENTAL DE CALIDAD DE SUELO EN EL SITIO S0305 UBICADO EN EL ÁMBITO DE LA CUENCA DEL RÍO CORRIENTES, EN EL DISTRITO DE TROMPETEROS, PROVINCIA Y DEPARTAMENTO DE LORETO</b></p>					
<p>CUE: 2019-05-0009</p>					
<p>CA: 0007-5-2019-402</p>					
Distrito	Trompeteros	Provincia	Loreto	Departamento	Loreto

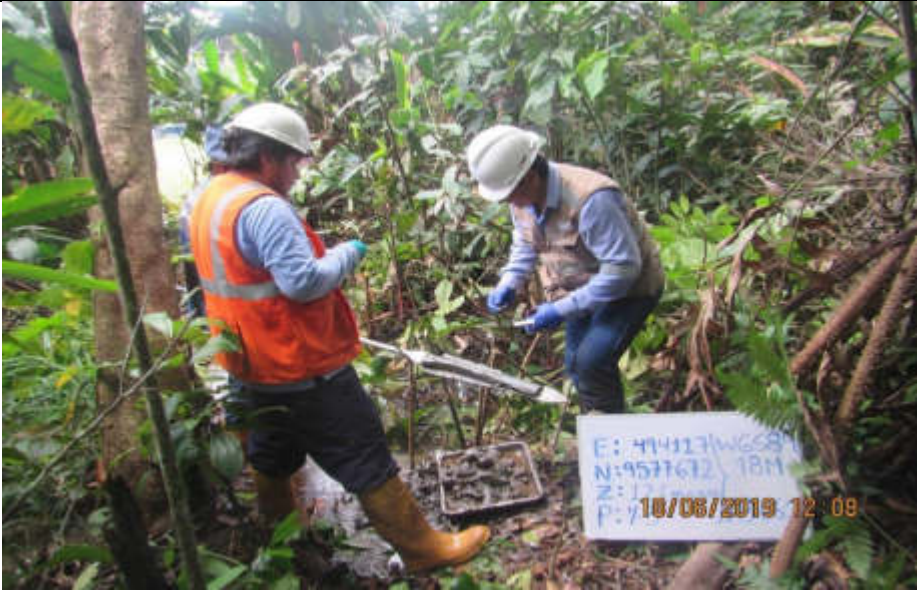
<p><b>FOTOGRAFÍA N.º 2 S0305-SU-001</b></p>					
<p>Fecha: 18/06/2019</p>					
<p>Hora: 12:08</p>					
<p>COORDENADAS UTM -WGS 84 – ZONA 18M</p>					
<p>Este (m): 494117</p>					
<p>Norte (m): 9577672</p>					
<p>Altitud (m s.n.m.): 121</p>					
<p>Precisión: ± 3</p>

<p><b>DESCRIPCIÓN:</b></p>					
<p>El punto de muestreo con código S0305-SU-001 ,presenta un nivel de agua de 0,03 m, la muestra fue tomada entre 0,20 m y 0,70 m de profundidad.</p>

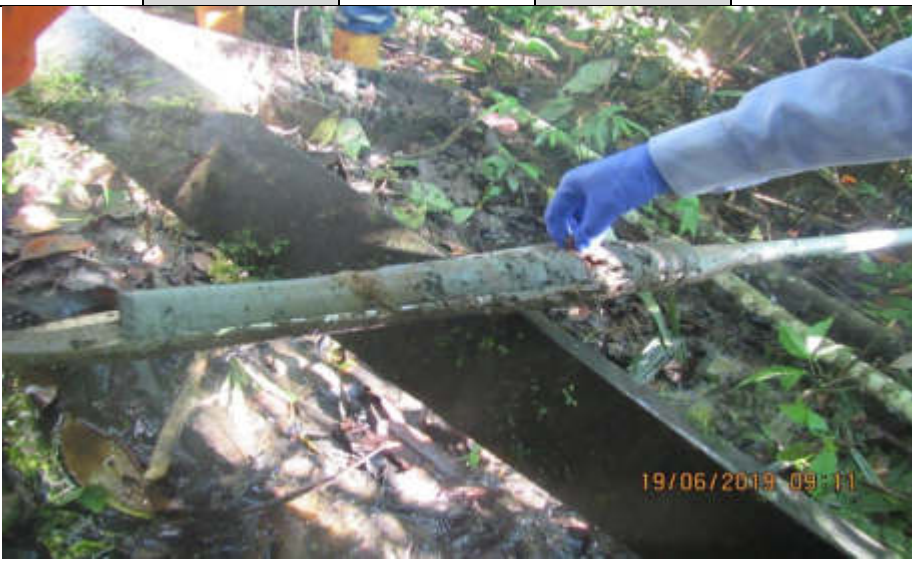
Distrito	Trompeteros	Provincia	Loreto	Departamento	Loreto
<b>FOTOGRAFÍA N.º 4 S0305-SU-002</b>					
Fecha: 19/06/2019					
Hora: 09:11					
COORDENADAS UTM -WGS 84 – ZONA 18M					
Este (m): 494102					
Norte (m): 9577667					
Altitud (m s.n.m.): 118					
Precisión: ± 3

<b>DESCRIPCIÓN:</b>					
El punto de muestreo con código S0305-SU-002 ,presenta un nivel de agua de 0,03 m, la muestra fue tomada entre 0,20 m y 0,60 m de profundidad.

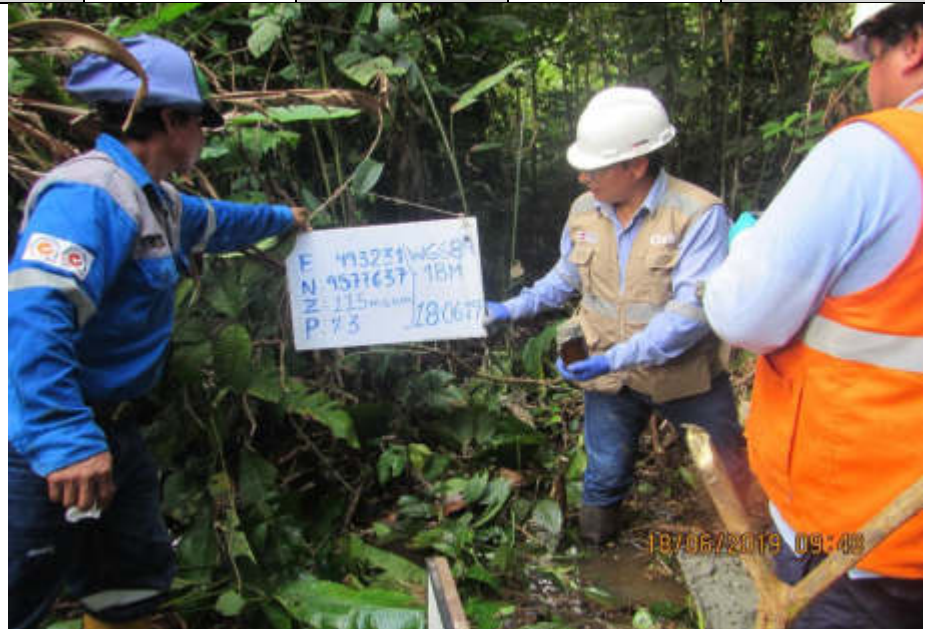
Vista panorámica del punto de muestreo con código S0305-SU-006, donde se observa vegetación herbácea de tallo bajo y suelo arcilloso, color gris claro, no se registra características organolépticas..

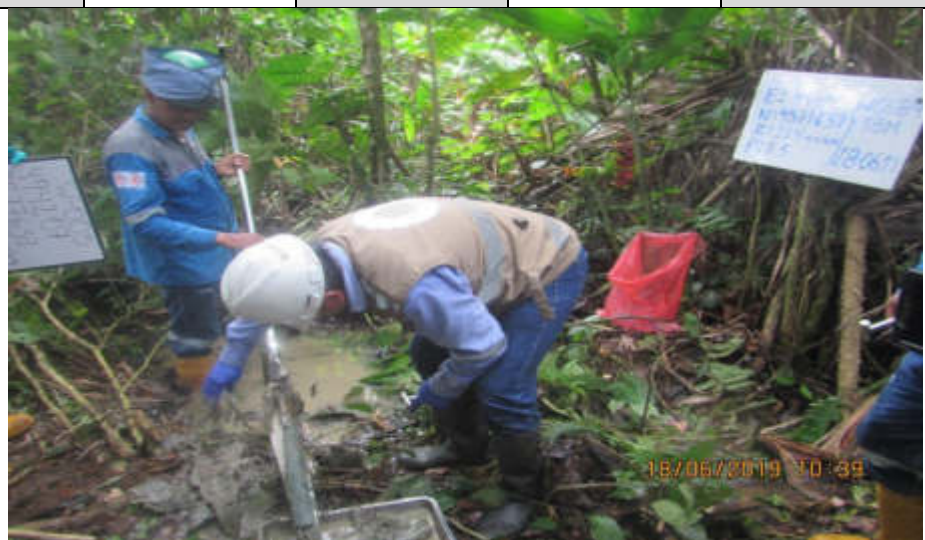
El punto de muestreo con código S0305-SU-006 ,presenta un nivel de agua de 0,03 m, la muestra fue tomada entre 0,30 m y 0,80 m de profundidad

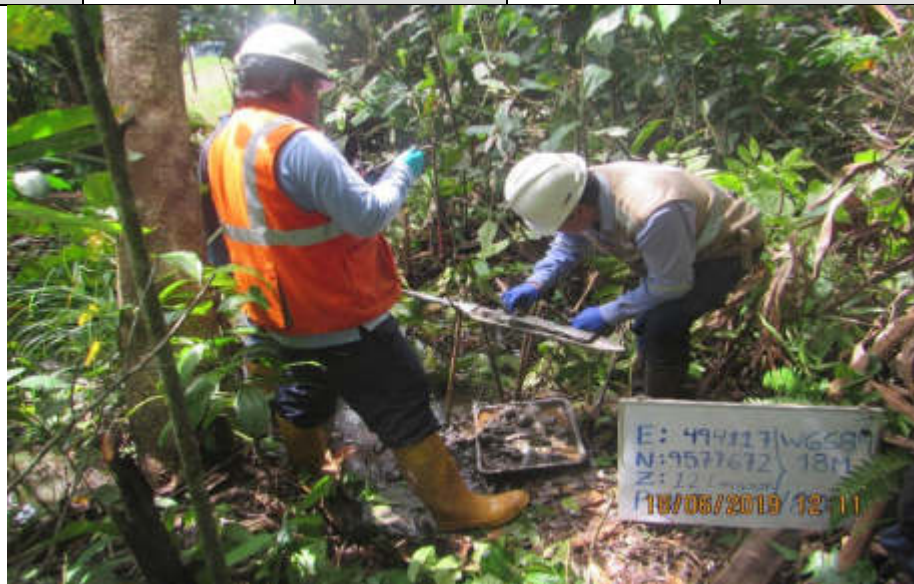
Vista panorámica del punto de muestreo con código S0305-SU-DUP1, donde se observa vegetación herbácea de tallo bajo y suelo arcilloso, color gris claro con abundante materia orgánica, se registra características organolépticas. (color).

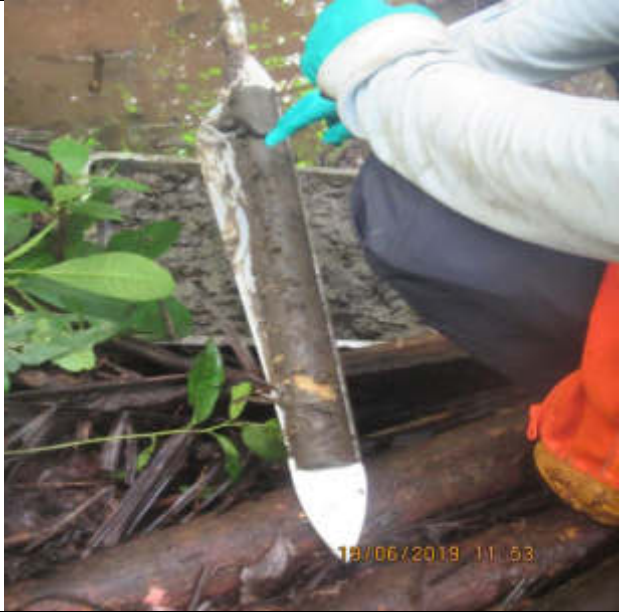
Distrito	Trompeteros	Provincia	Loreto	Departamento	Loreto
<b>FOTOGRAFÍA N.º 16 S0305-SU-CTRL2</b>

Fecha: 19/06/2019					
Hora: 12:07					
<b>COORDENADAS UTM -WGS 84 – ZONA 18M</b>					
Este (m): 493974					
Norte (m): 9577432					
Altitud (m s.n.m.): 127					
Precisión: ± 3					
<b>DESCRIPCIÓN:</b>		El punto de muestreo con código S0305-SU- CTRL2 ,presenta un nivel de agua de 0,03 m, la muestra fue tomada entre 0,20 m y 0,60 m de profundidad

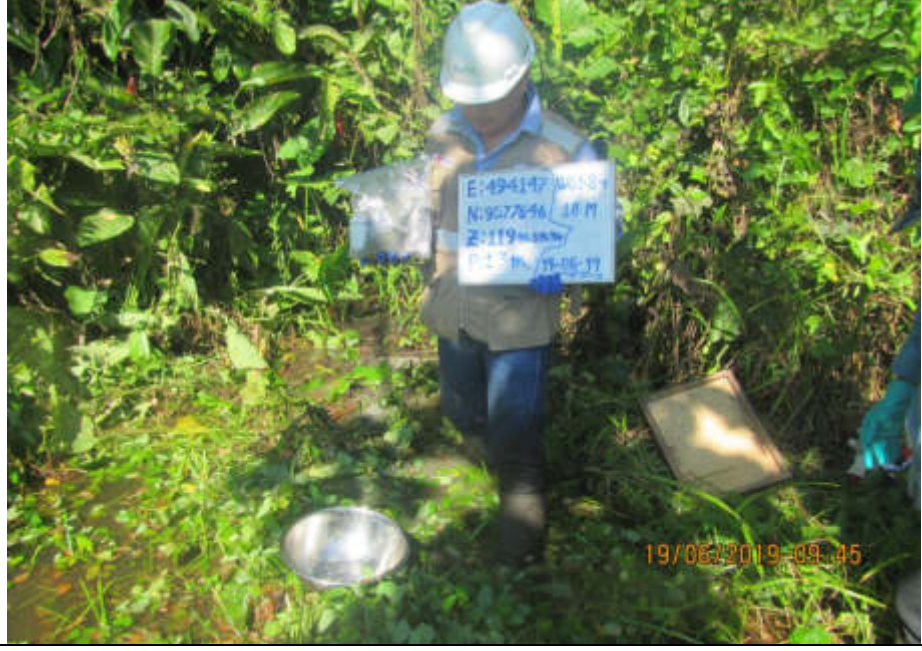
IDENTIFICACIÓN DEL SITIO IMPACTADO S0305					
CUE: 2019-05-0009			Código de Acción: 0007-05-2019-402		
Distrito	Trompeteros	Provincia	Loreto	Departamento	Loreto
<b>FOTOGRAFÍA N.º 1</b> Sitio S0305

Fecha: 19/06/2019					
Hora: 09:45					
COORDENADAS UTM -WGS 84 – ZONA 18M					
Este (m): 0494147					
Norte (m): 9577646					
Altitud (m.s.n.m): 119					
Precisión: ± 3					
<b>DESCRIPCIÓN:</b>		Toma de muestra de suelo en el punto de muestreo con código S0305-SU-003.			
IDENTIFICACIÓN DEL SITIO IMPACTADO S0305					
CUE: 2019-05-0009			Código de Acción: 0007-05-2019-402		
Distrito	Trompeteros	Provincia	Loreto	Departamento	Loreto
<b>FOTOGRAFÍA N.º 2</b> Sitio S0305		 			
Fecha: 18/06/2019					
Hora: 10:40					
COORDENADAS UTM -WGS 84 – ZONA 18M					
Este (m): 0494207					
Norte (m): 9577637					
Altitud (m.s.n.m): 124					
Precisión: ± 3					
<b>DESCRIPCIÓN:</b>		Toma de muestra de suelo en el punto de muestreo con código S0305-SU-005.
