**INFORME N° 157 - 2014-OEFA/DE-SDCA-CIPASH**

**ASUNTO** : Identificación de pasivo ambiental del subsector hidrocarburos con código de Ficha OEFA F01025, ubicado en el Lote I, en el distrito de Pariñas de la provincia Talara del departamento de Piura.

1. El presente Informe tiene por objeto comunicar que el pozo mal abandonado (con código PERUPETRO T4871), constituye un pasivo ambiental del subsector hidrocarburos, identificado con código de Ficha OEFA F01025. Este pasivo ambiental se encuentra ubicado en el distrito de Pariñas de la provincia Talara del departamento de Piura, el cual fue verificado en campo el 26 de mayo de 2014.

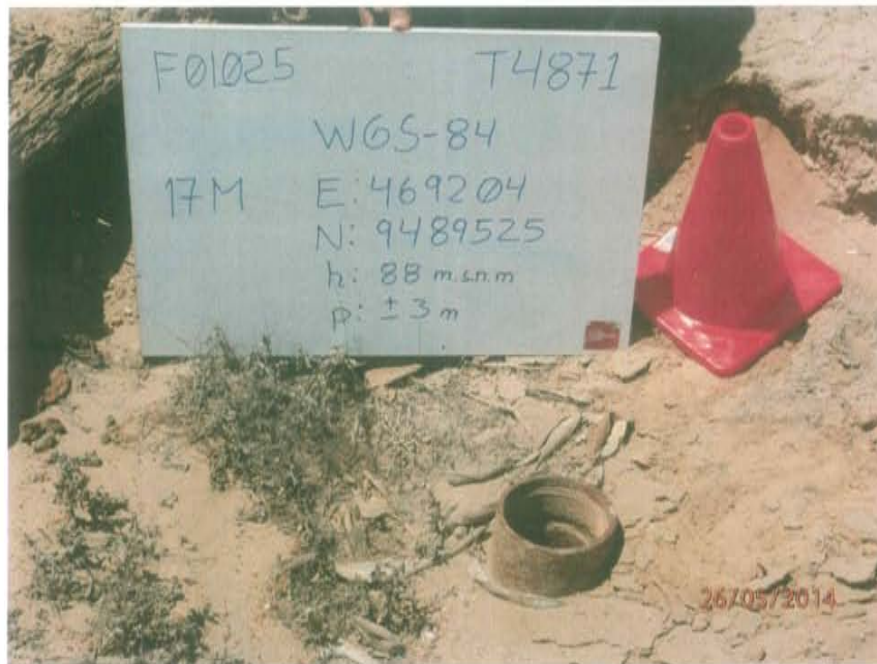
Fotografía N° 1. Pozo inactivo, se observa el casing cortado sin cabezal ni válvula que asegure su hermetismo, por lo cual se encuentra abierto al ambiente.

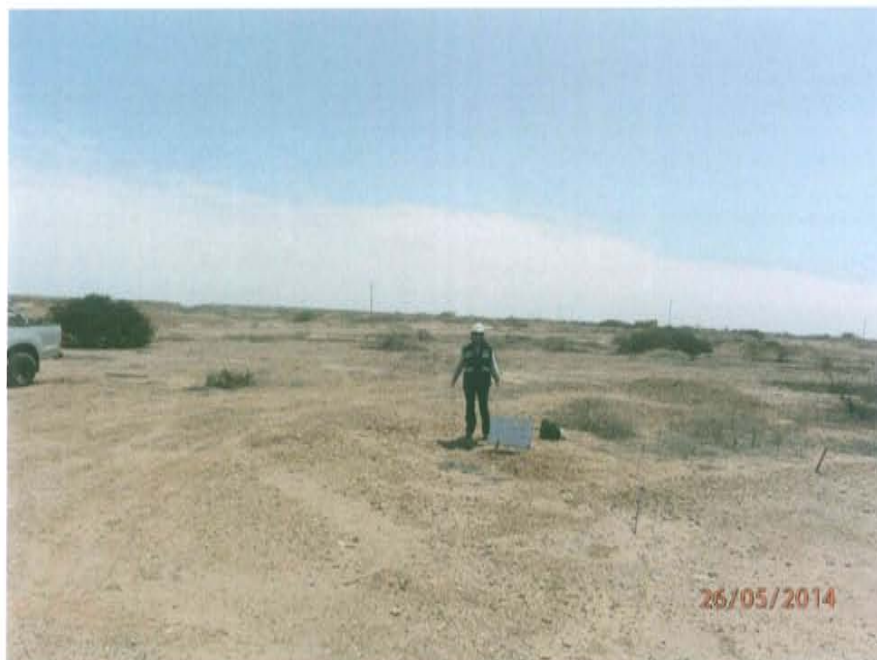
Fotografía N° 2. Vista panorámica de la ubicación del pozo.

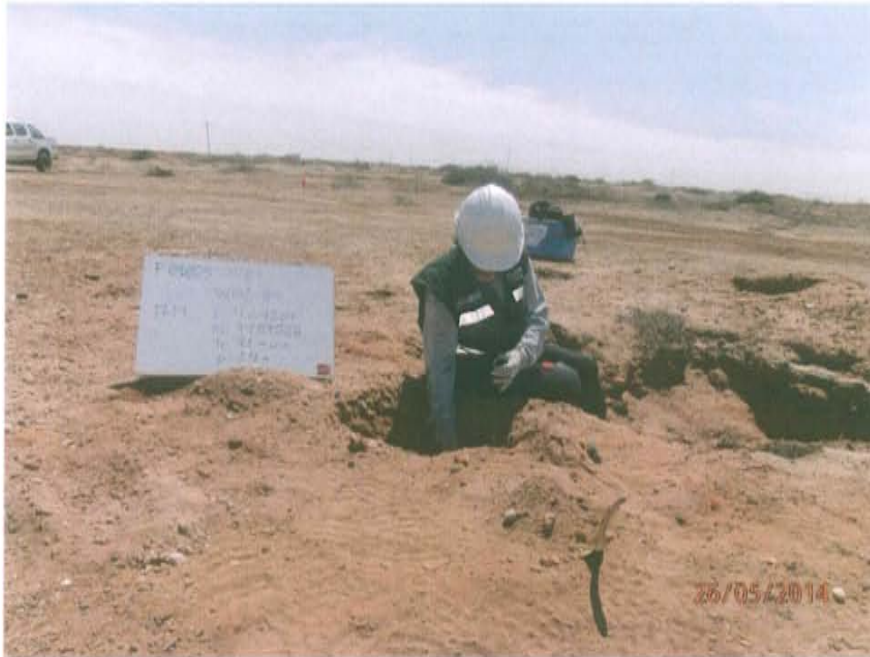
Fotografía N° 3. La muestra de suelo fue tomada a 1,40 m del Pozo T4871 y a una profundidad de 0,38 m de la superficie del suelo.

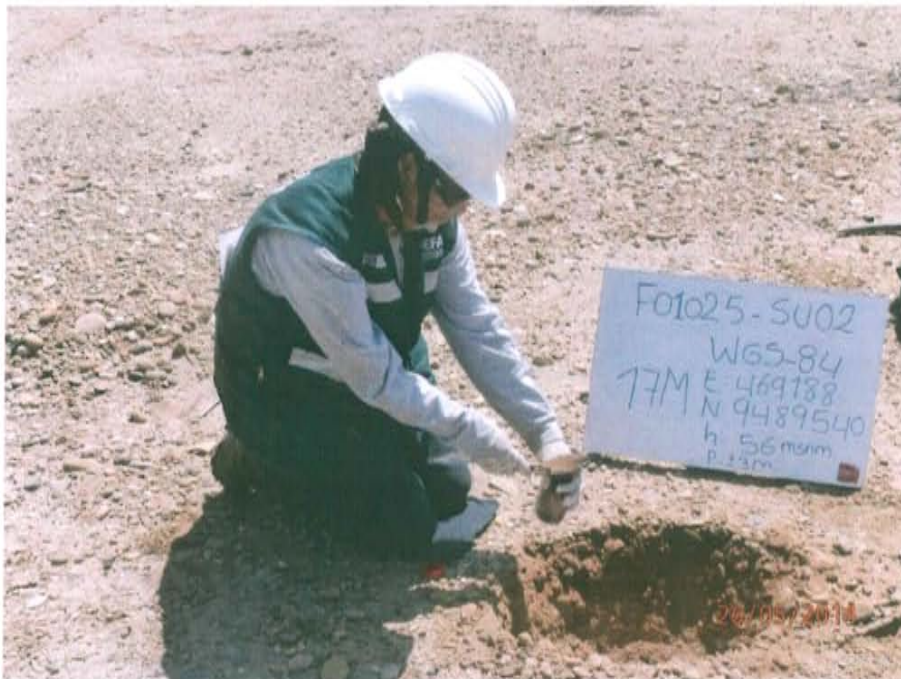
Fotografía N° 4. La muestra de suelo fue tomada a 26 m del Pozo T4871 y a una profundidad de 0,35 m de la superficie del suelo.

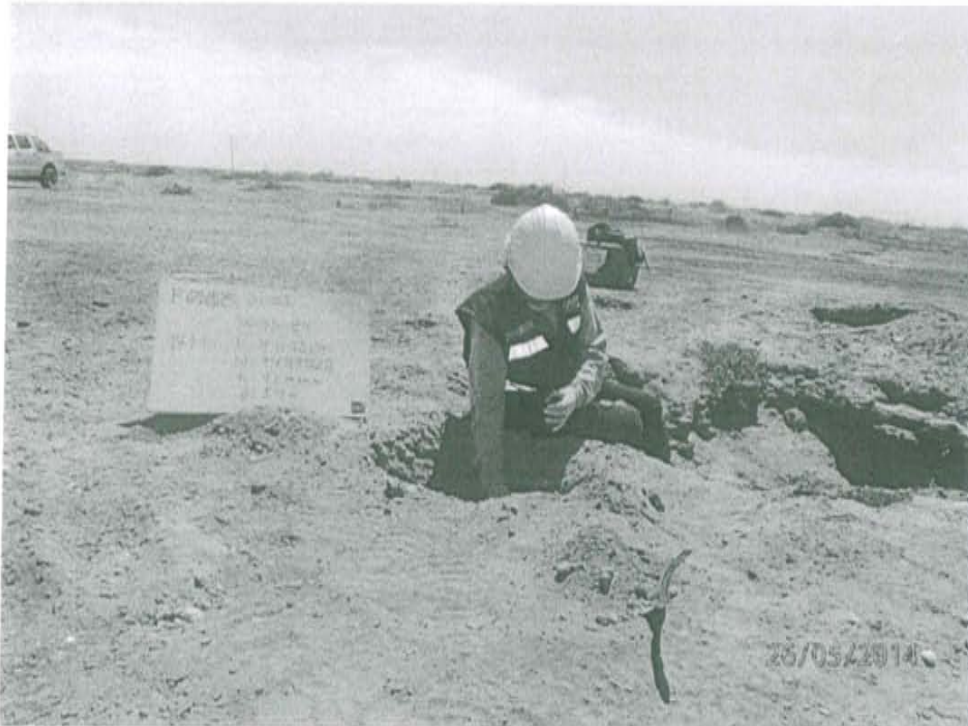
**Fotografía 1.** La muestra de suelo fue tomada a 1,40 m del Pozo T4871 y a una profundidad de 0,38 m de la superficie del suelo.

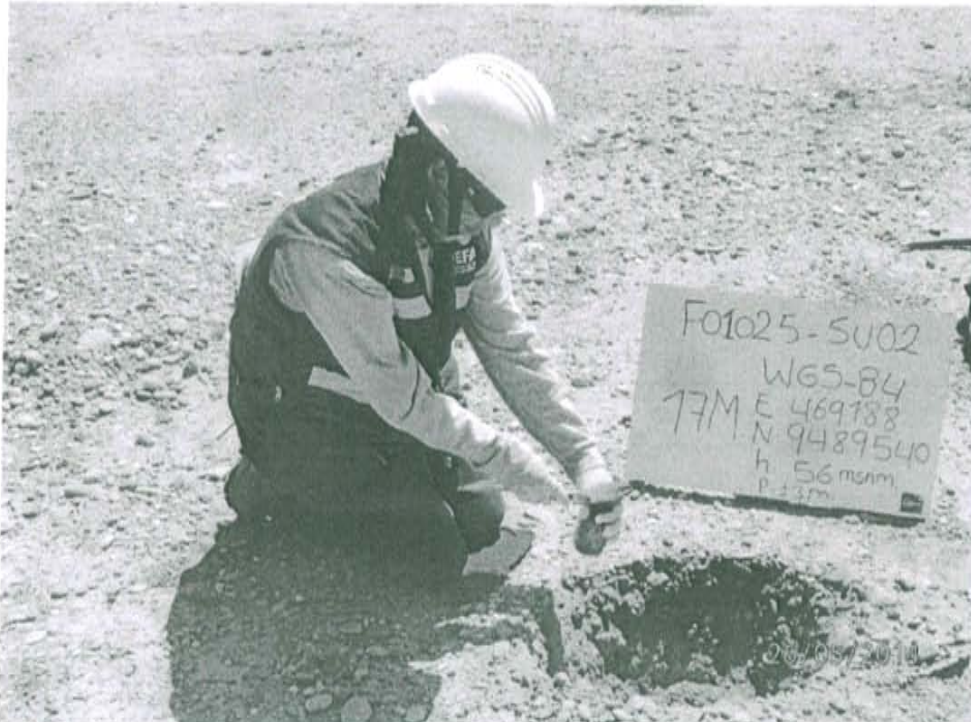
**Fotografía 2.** La muestra de suelo fue tomada a 26 m del Pozo T4871 y a una profundidad de 0,35 m de la superficie del suelo.

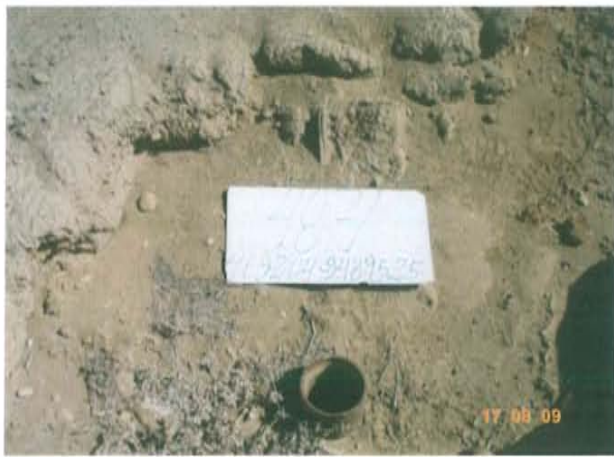
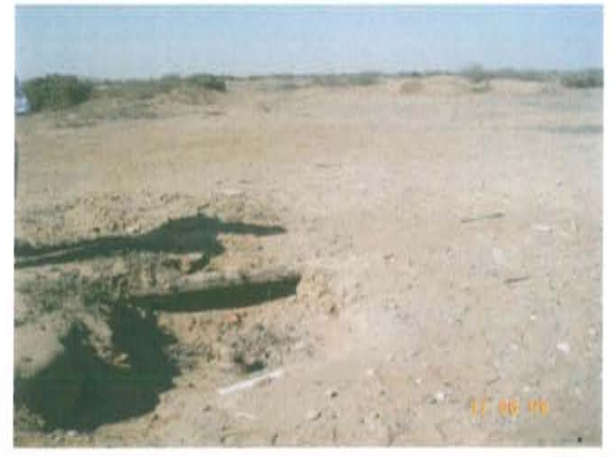
**3. REGISTRO FOTOGRÁFICO**

Pozo abandonado sin tapón. Se observó aproximadamente 4 m<sup>2</sup> de suelo impactado con hidrocarburos ubicados en los alrededores del pozo (suelo intemperizado). No se evidenció viviendas asentadas en la zona, se constató restos de concreto en la plataforma del pozo. Zona desértica con vegetación como el algarrobo, zapote y jaborcillo.

Inadecuado abandono de pozo.
