**INFORME N° 243 - 2015-OEFA/DE-SDCA-CIPASH**

ASUNTO : Identificación de pasivo ambiental del subsector hidrocarburos con código de Ficha OEFA F01437, ubicado en el Lote VII/VI (ex Lote VII), en el distrito de La Brea de la provincia Talara del departamento de Piura.

### III. IDENTIFICACIÓN DE PASIVO AMBIENTAL DEL SUBSECTOR HIDROCARBUROS CON CÓDIGO DE FICHA OEFA F01437

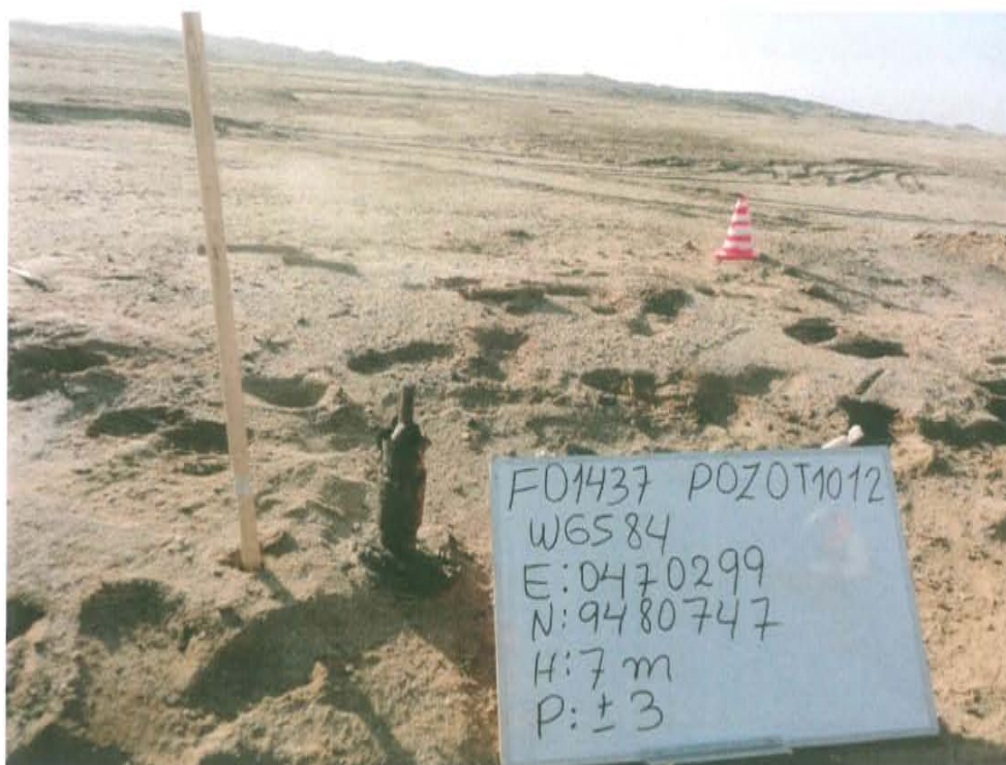
Fotografía N° 1. Identificación del pozo inactivo con código PERUPETRO T1012. Presenta casing abierto al ambiente.

El pozo se encuentra en la superficie del suelo a una altura de 0,25 m con casing de superficie y una varilla de producción, sin accesorios que aseguren su hermetismo por lo que se le considera abierto al ambiente, sin brida y en estado avanzado de corrosión. Se observa presencia de hidrocarburos en la superficie del suelo erosionado y restos de material de relleno en el suelo alrededor del pozo; además, no se encontró restos o alguna otra evidencia de la cantina. No se observó acceso al pozo pero existe una carretera afirmada carrozable que pasa a 5 m del casing.

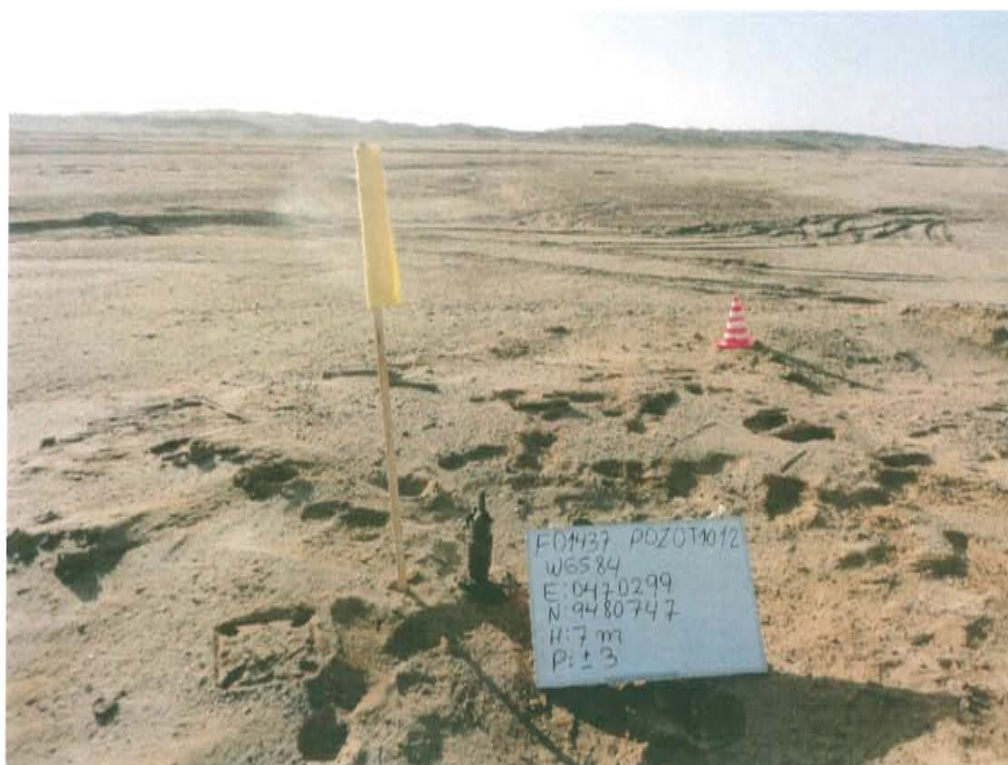
Fotografía N° 2. Vista del área circundante del pozo inactivo T1012.

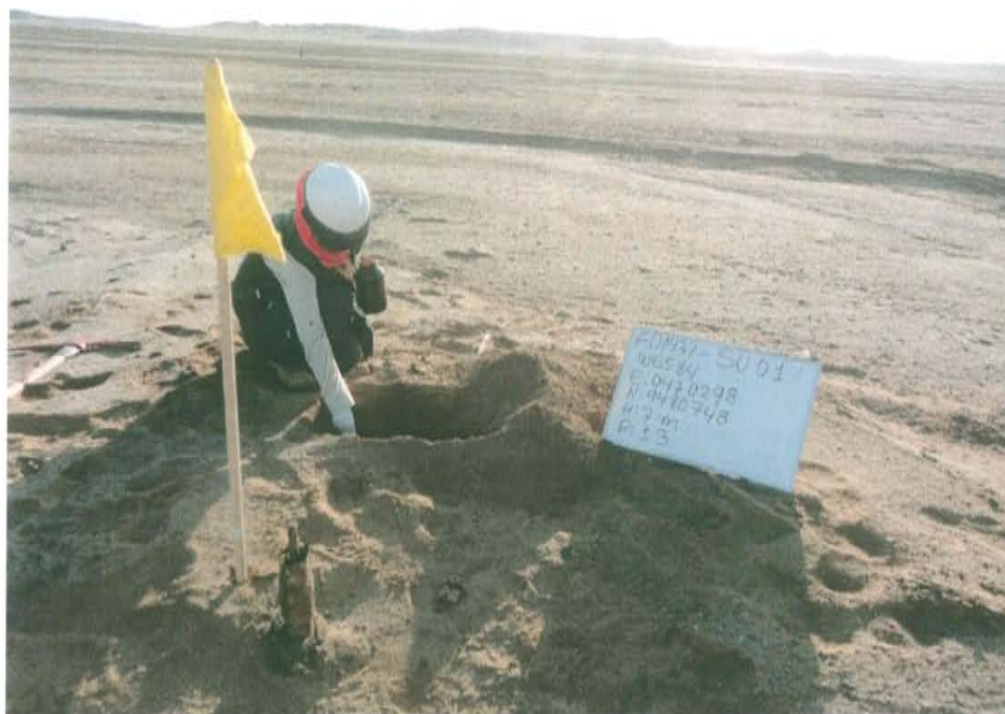
Fotografía N° 3. Toma de muestra de suelo en el punto F01437-SU01, ubicado aproximadamente a 0,4 m al noroeste del Pozo T1012.

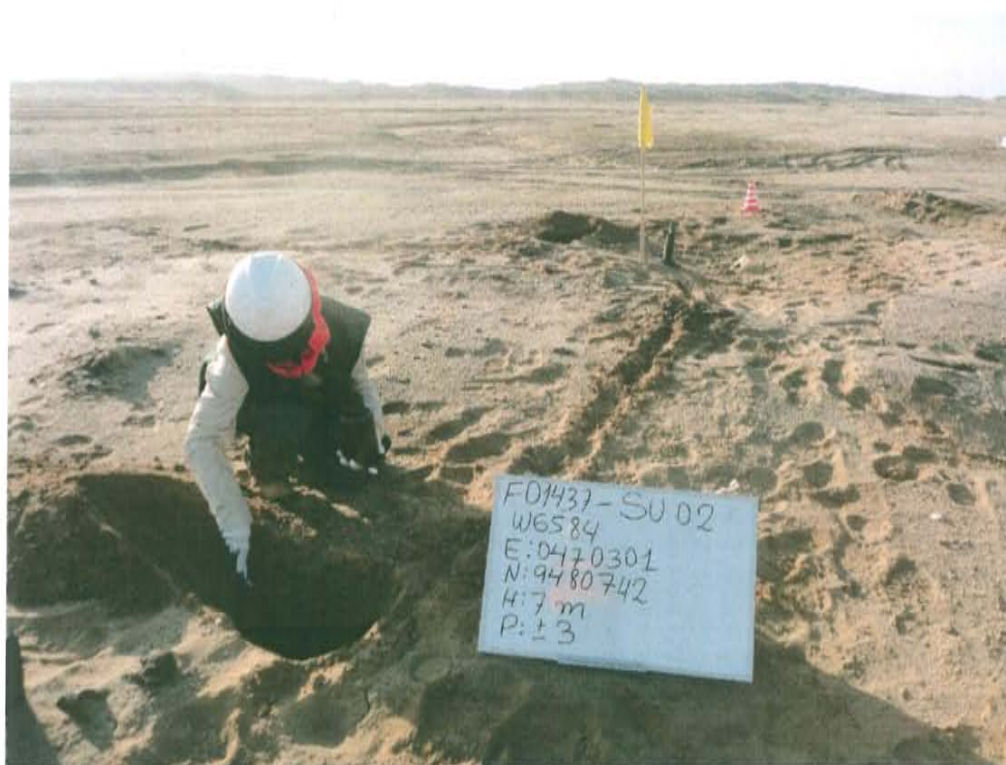
Fotografía N° 4. Toma de muestra de suelo en el punto F01437-SU02, ubicado aproximadamente a 0,45 m al sur del Pozo T1012.

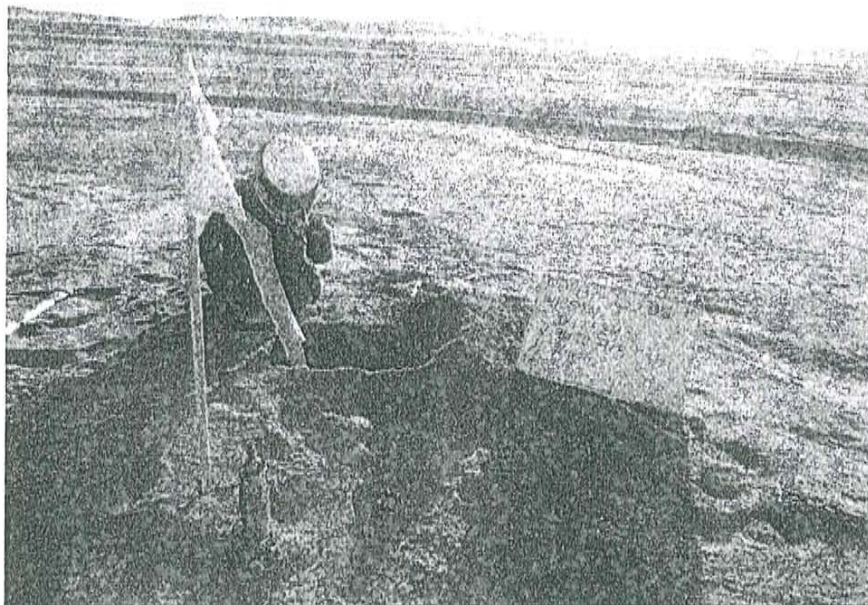
Fotografía N° 1. Toma de muestra de suelo en el punto F01437-SU01, ubicado a 0,40 m aproximadamente al noroeste del Pozo T1012.

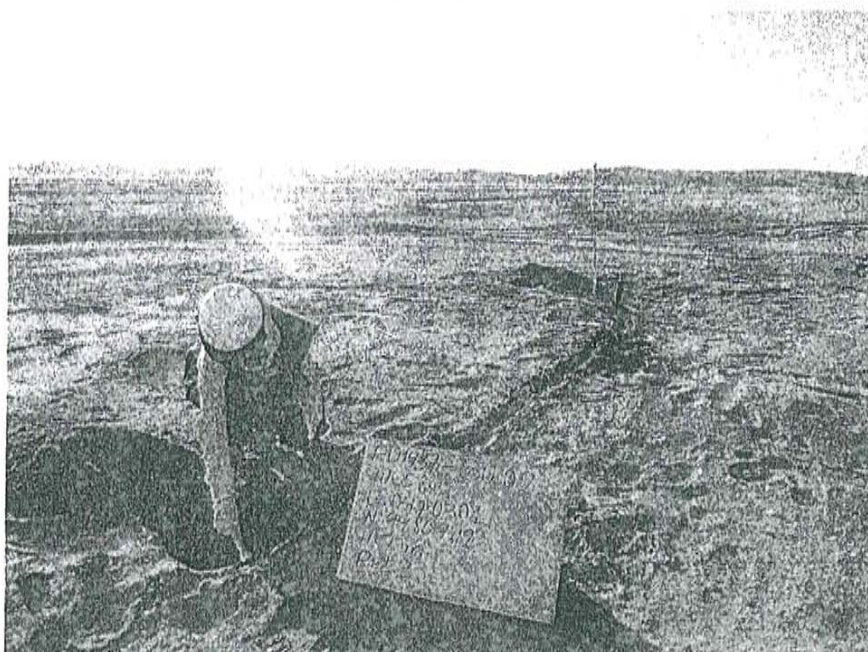
Fotografía N° 2. Toma de muestra de suelo en el punto F01437-SU02, ubicado a 0,45 m aproximadamente al sur del Pozo T1012.

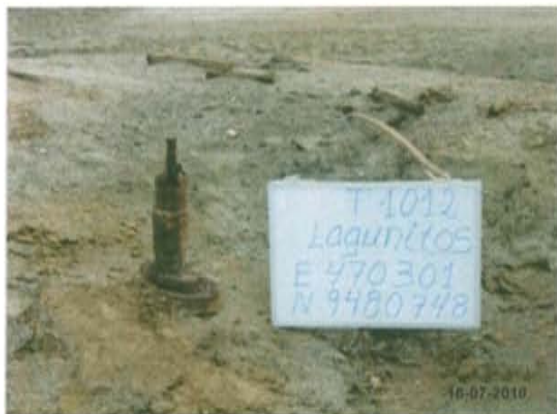
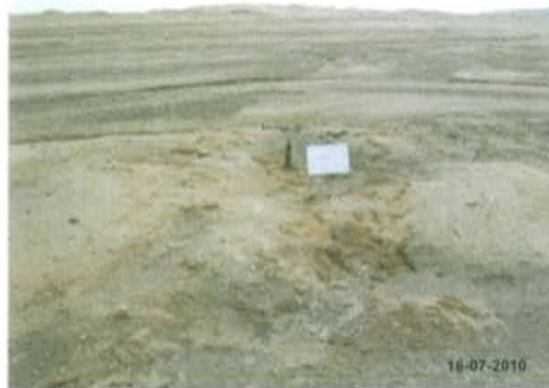
**3. REGISTRO FOTOGRÁFICO**

**4. CAUSA / ORIGEN**
*Inadecuado abandono del pozo*
**5. TIPOS DE PASIVOS AMBIENTALES (Marque con X el que corresponda).**
