INFORME N° 256 -2015-OEFA/DE-SDCA

Asunto : Informe de monitoreo ambiental de calidad de agua superficial e hidrobiología en la comunidad de Santa Cruz de Pichiu, distritos de San Pedro de Chaná y Huachis, provincia de Huari, departamento de Áncash, realizado del 24 al 31 de agosto de 2015.

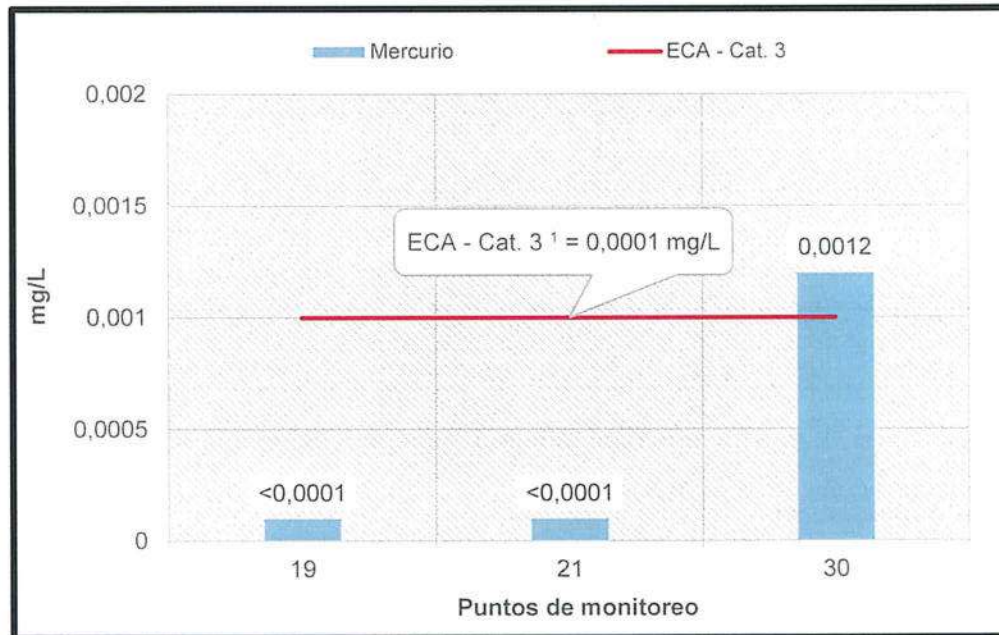
Gráfico N° 4. Concentraciones de mercurio total en la quebrada Llacsha-Ayapuno

55. En el Gráfico N° 4 se observa que la concentración de mercurio total en el punto de monitoreo 30 no cumplió con lo establecido en los ECA para agua de categoría 1-A2. Esta concentración relativamente alta puede tener un origen natural o antrópico. Entre las fuentes naturales que podrían originar un incremento de mercurio en el agua se tienen la degradación de las rocas por erosión eólica, fluvial, pluvial y actividad volcánica; y entre las fuentes antrópicas se tienen las aguas residuales de industrias y lixiviados de residuos sólidos peligrosos como termómetros, fluorescentes, interruptores eléctricos o baterías¹⁹ que pueden llegar a un cuerpo de agua. Teniendo en cuenta que los residuos sólidos han sido un problema común en todos los puntos cercanos a centros poblados, cabe la posibilidad que ésta sea la causa que guarde mayor relación con la concentración de mercurio reportada en el punto 30.

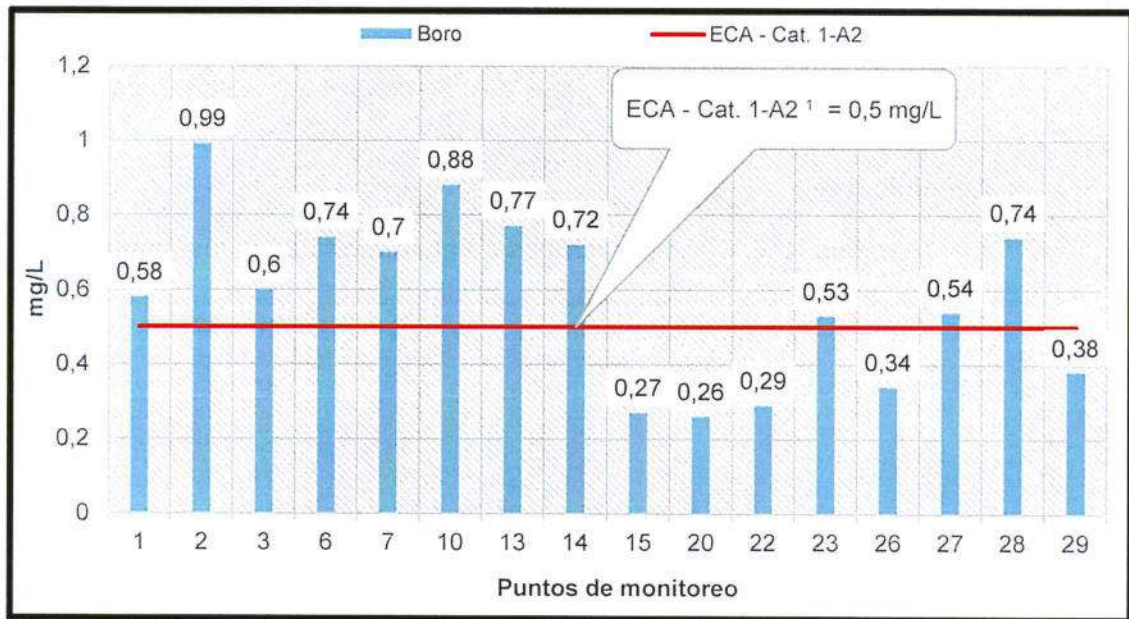
Gráfico N° 6. Concentraciones de boro total en los manantiales

63. En el Gráfico N° 6 se observa que las concentraciones de boro total en los puntos de monitoreo 1, 2, 3, 6, 7, 10, 13, 14, 23, 27 y 28 no cumplieron con lo establecido en los ECA para agua de categoría 1-A2. Teniendo en cuenta lo anterior puede notarse que estas relativamente altas concentraciones de Boro son comunes a la mayoría de puntos de monitoreo. Es muy probable que la ocurrencia de boro en los manantiales ya que éste es un metal que a menudo puede encontrarse en la naturaleza combinado con otras sustancias en forma de boratos²².

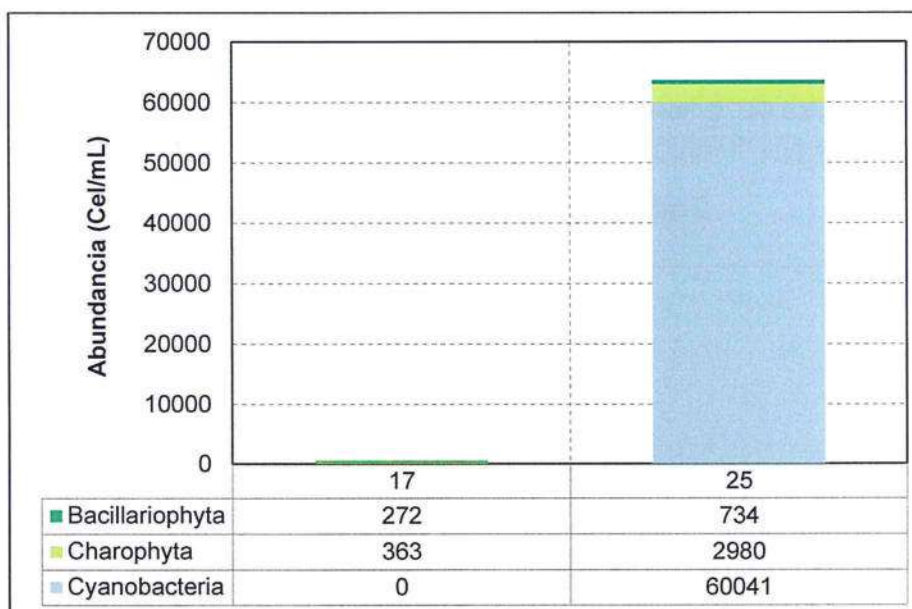
Gráfico N° 8. Abundancia de fitoplancton

75. En el Gráfico N° 8 se observa que la mayor abundancia perteneció al punto 25 (laguna Seguiacocha), observándose un número de células muchísimo mayor con respecto a lo observado en el punto 17 (laguna Verdecocha); esta condición probablemente sea la que explique el intenso color verdoso de sus aguas. En el punto 25 la notable abundancia del phylum Cyanobacteria, en especial *Aphanocapsa* sp., podría estar asociada a un enriquecimiento de nutrientes y bajas concentraciones de dióxido de carbono²⁴, sin embargo ésta última posibilidad sería descartada puesto que la concentración de oxígeno disuelto reportada en el punto 25 fue muy alta (> 7,00 mg/L).

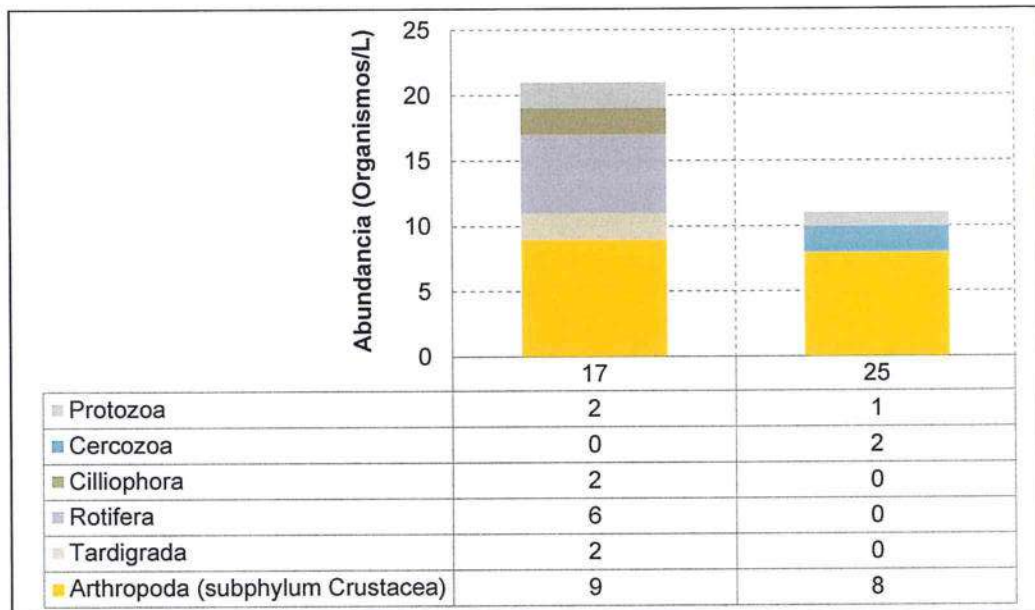
Gráfico N° 10. Abundancia de zooplancton

80. En el Gráfico N° 14 se observa que la mayor abundancia de zooplancton perteneció al punto 17 (laguna Verdecocha), aunque cabe indicar que esta diferencia no es tan grande con respecto a lo encontrado en el punto 25 (laguna Seguiacocha). De estos resultados puede deducirse que la mayor abundancia registrada en el punto 17 estaría relacionada con un mayor número de especies reportado en este mismo punto, donde la mayor parte de la abundancia estuvo concentrada en los phyla Rotifera y Arthropoda (Crustacea). Aparte de la mayor disponibilidad de macrófitas acuáticas, otro aspecto que podría explicar la mayor abundancia de zooplancton en el punto 17 es un mayor consumo de fitoplancton, puesto que en este punto se encontró una abundancia mucho menor de fitoplancton con respecto a lo observado en el punto 25

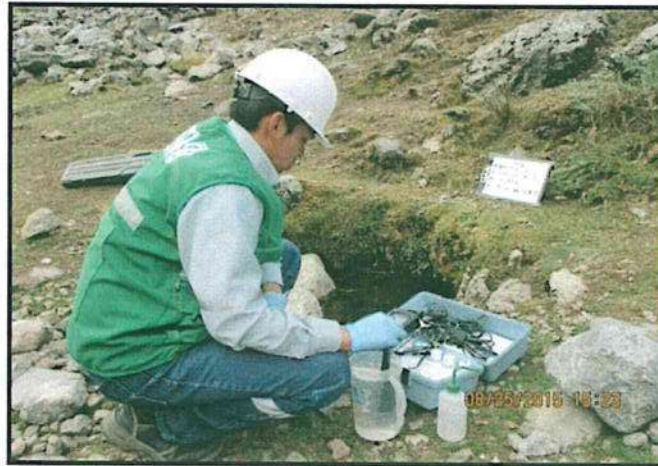
Foto No. 1

Descripción: Calidad de Agua – Manantial Quitapucro, sector Atash. Medición de parámetros de campo en el punto 1.

Código y Fecha de la foto: Punto 1, 25/08/2015.

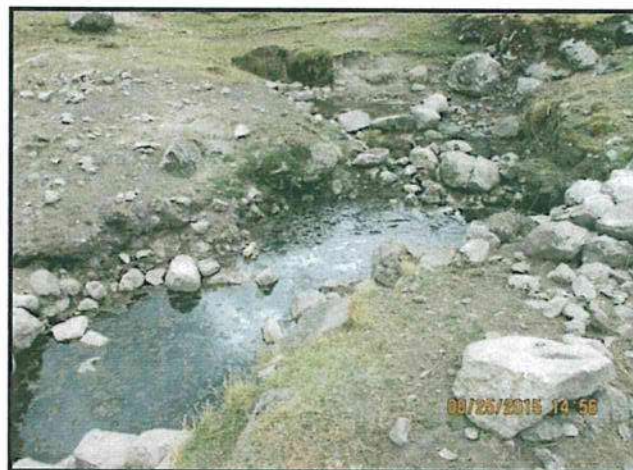
Foto No. 2

Descripción: Calidad de Agua – Manantial Quitapucro, sector Atash. Se observan las condiciones del cuerpo de agua, tales como color, residuos sólidos alrededor del mismo y fragmentos de películas verdes en la superficie.

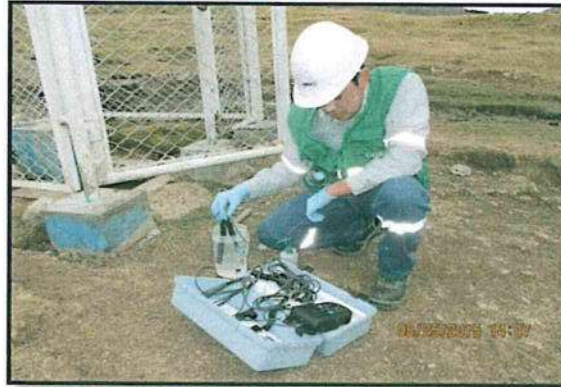
Foto No. 3

Descripción: Calidad de Agua –Medición de parámetros de campo en el punto 2.
Código y Fecha de la foto: Punto 2, 25/08/2015.

Ubicación: Manantial Cruz Punta, sector Atash.

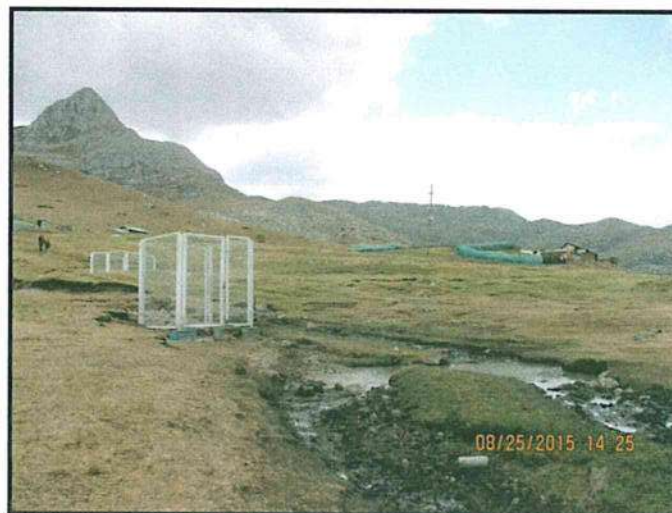
Foto No. 4

Descripción: Calidad de Agua – Vista panorámica del punto 2, en donde se aprecia actividad ganadera y crianza de equinos.

Código y Fecha de la foto: Punto 2, 25/08/2015.

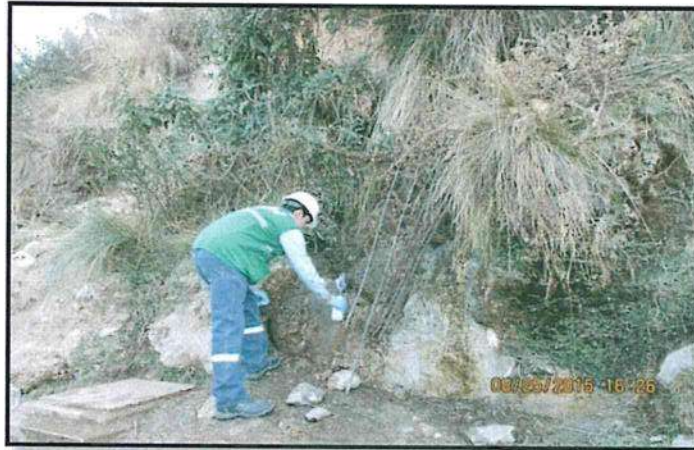
Foto No. 5

Descripción: Calidad de Agua – Colecta de muestra de metales totales en el punto 3.
Código y Fecha de la foto: Punto 3, 25/08/2015.

Ubicación: Manantial Paccha, sector Atash.

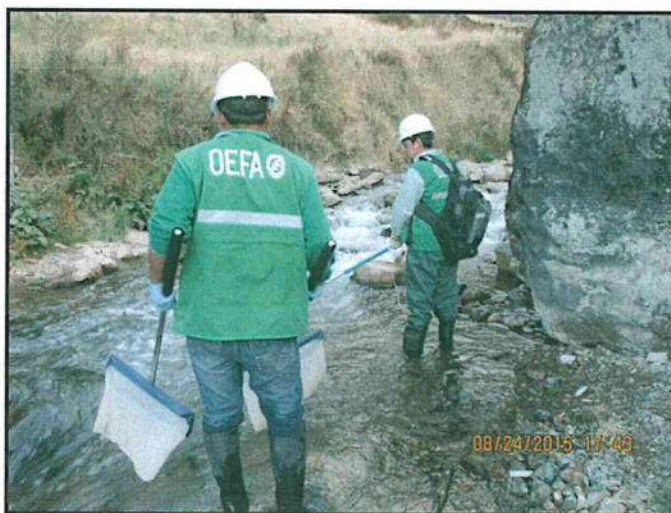
Foto No. 8

Descripción: Hidrobiología – Pesca eléctrica en el punto 4, puede observarse la rápida velocidad de la corriente y el tipo de sustrato que consiste mayormente en canto rodado y bloques.

Código y Fecha de la foto: Punto 4, 24/08/2015.

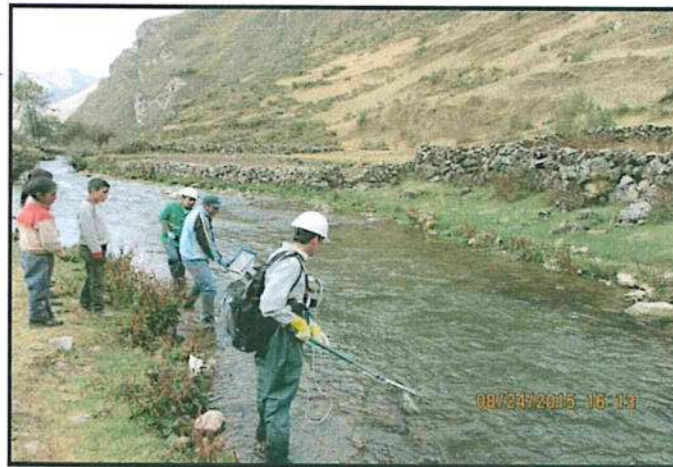
Foto No. 9

Descripción: Hidrobiología – Pesca eléctrica en el punto 5. En este punto se colectó un gran número de truchas, principalmente tallas comerciales. Obsérvese también la transparencia del cuerpo de agua.

Código y Fecha de la foto: Punto 5, 24/08/2015.

100. En la quebrada Ayash las truchas fueron capturadas con el método de electropesca, estos ejemplares se desarrollaron de forma natural, es decir, no provenían de cultivos. En la laguna Verdecocha los ejemplares colectados provinieron de cultivos en jaulas flotantes y fueron proporcionados por una de las propietarias de las mismas. En ambos cuerpos de agua los ejemplares capturados mostraron signos de buena salud, sin daños aparentes por algún tipo de enfermedad; los lugareños afirmaron que la trucha procedente de los ríos es consumida localmente, sin embargo las truchas de los cultivos son comercializadas en centros urbanos próximos a la comunidad como Huallanca.

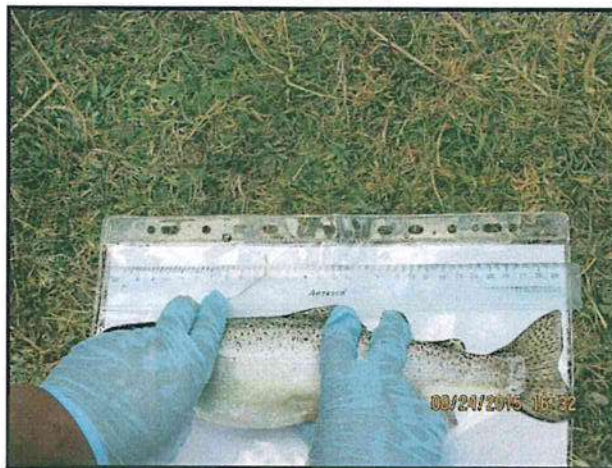
Foto No. 11

Descripción: Hidrobiología – Quebrada Ayah, sector Cuchirumi. Obsérvese un ejemplar de trucha de 29 cm de longitud total.

Código y Fecha de la foto: Punto 5, 24/08/2015.

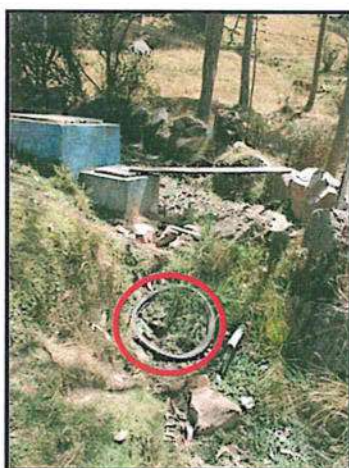
Foto No. 12

Descripción: Calidad de Agua – Vista panorámica del punto de monitoreo 6. Véase la presencia de residuos sólidos.

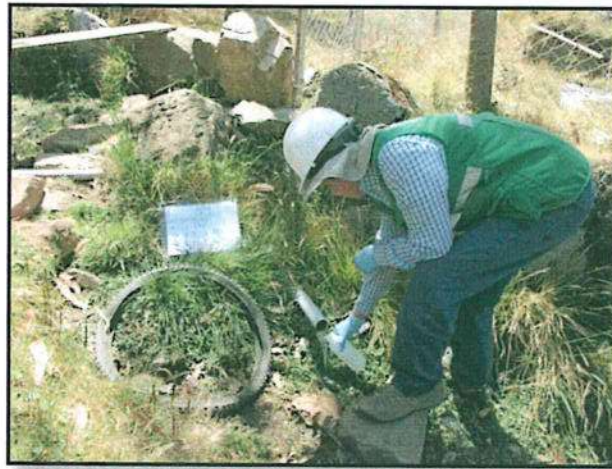
Foto No. 13

Descripción: Calidad de Agua – Se observan residuos sólidos alrededor del punto de monitoreo.

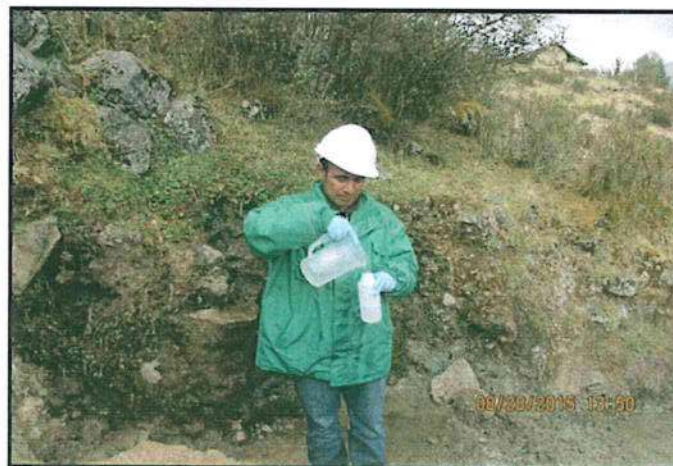
Foto No. 14

Descripción: Calidad de Agua – Colecta de muestra de metales totales en el punto 7.

Código y Fecha de la foto: Punto 7, 28/08/2015.

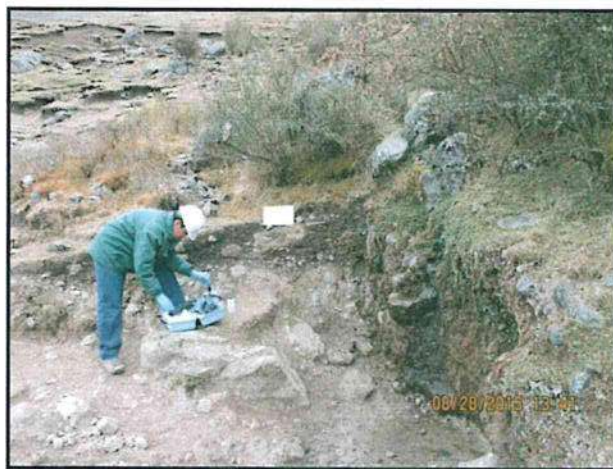
Foto No. 15

Descripción: Calidad de Agua – Obsérvese residuos sólidos alrededor del punto de monitoreo.

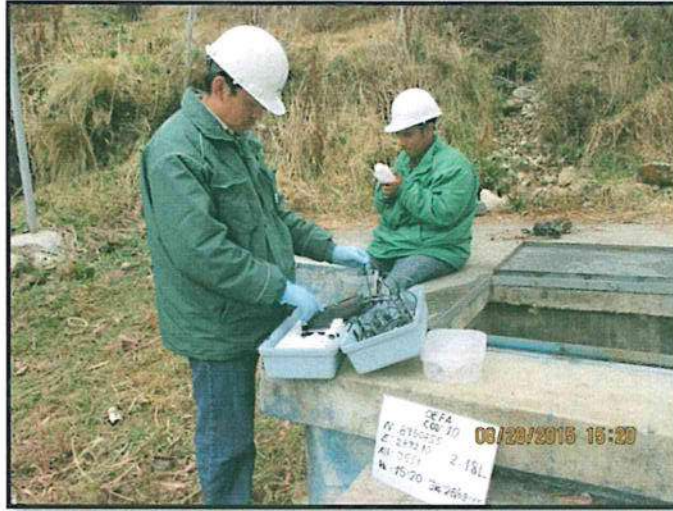
Foto No. 17

Descripción: Calidad de Agua – Medición de parámetros de campo en el punto 10.
Código y Fecha de la foto: Punto 10, 28/08/2015.

Ubicación: Manantial en sector Culloc 2.

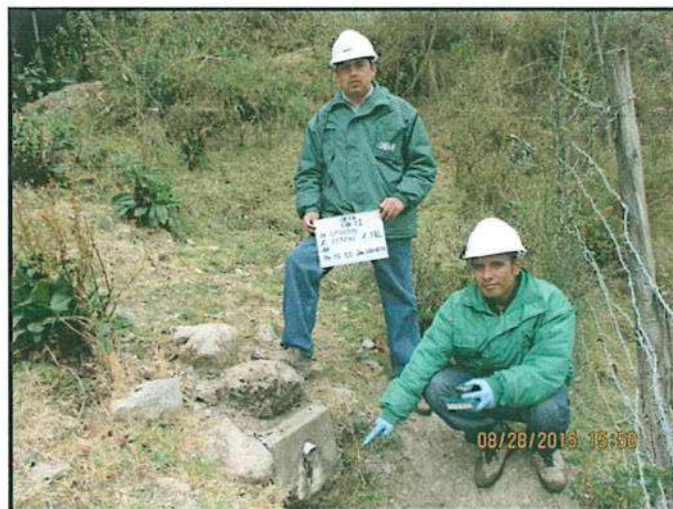
Foto No. 18

Descripción: Calidad de Agua – Manantial encontrado sin flujo de agua.
Código y Fecha de la foto: Punto 11, 28/08/2015.

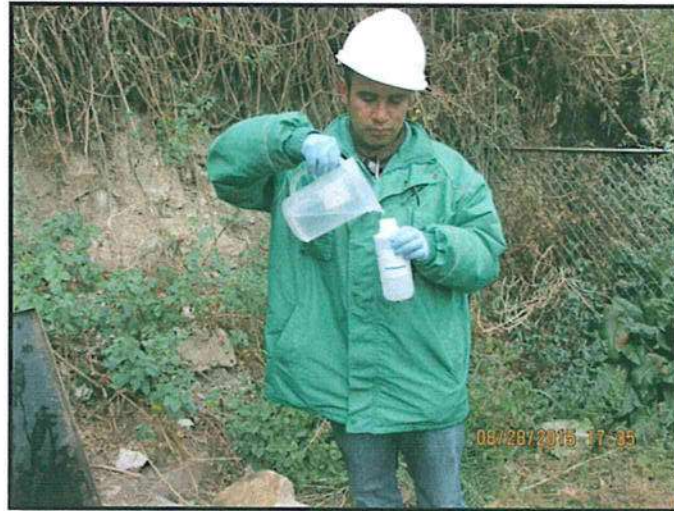
Foto No. 19

Descripción: Calidad de Agua – Colecta de muestras de metales totales en el punto 13.
Código y Fecha de la foto: Punto 13, 28/08/2015.

Ubicación: Manantial Alanpuquio.

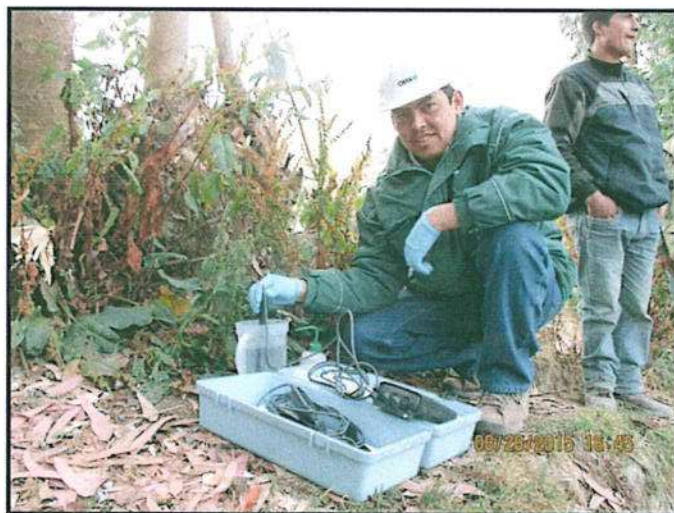
Foto No. 20

Descripción: Calidad de Agua – Medición de parámetros de campo en el punto 14.
Código y Fecha de la foto: Punto 14, 28/08/2015.

Ubicación: Manantial Alanpuquio.

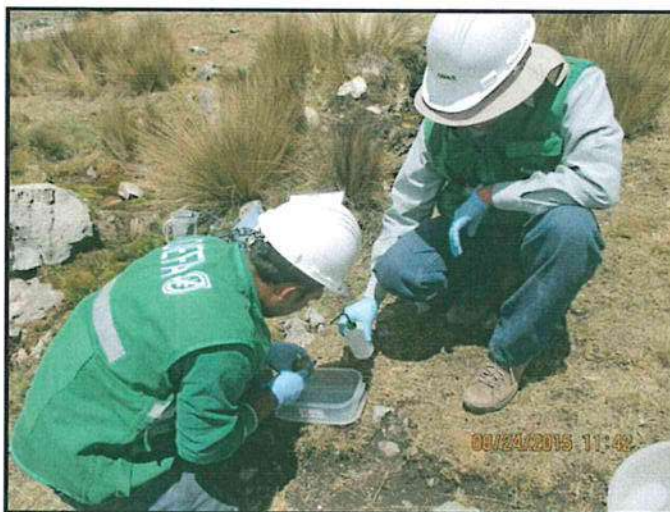
Foto No. 22

Descripción: Hidrobiología - Colecta de muestra de perifiton en el punto 15.

Código y Fecha de la foto: Punto 15, 24/08/2015.

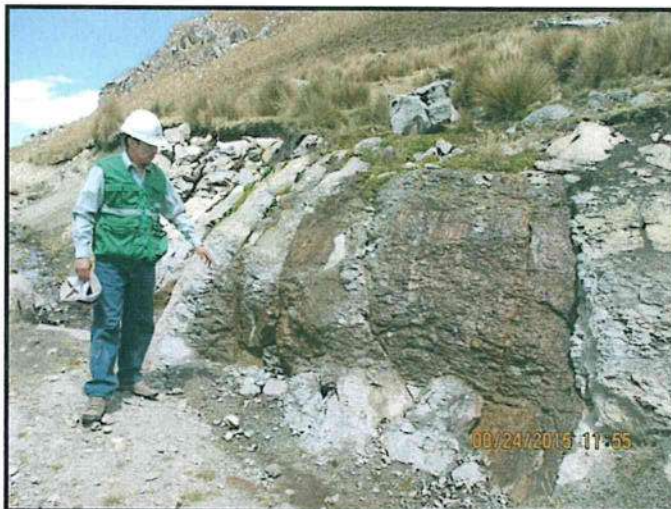
Foto No. 23

Descripción: Calidad de Agua -. Se observa que el agua del manantial llega hasta la carretera.

Código y Fecha de la foto: Punto 15, 24/08/2015.

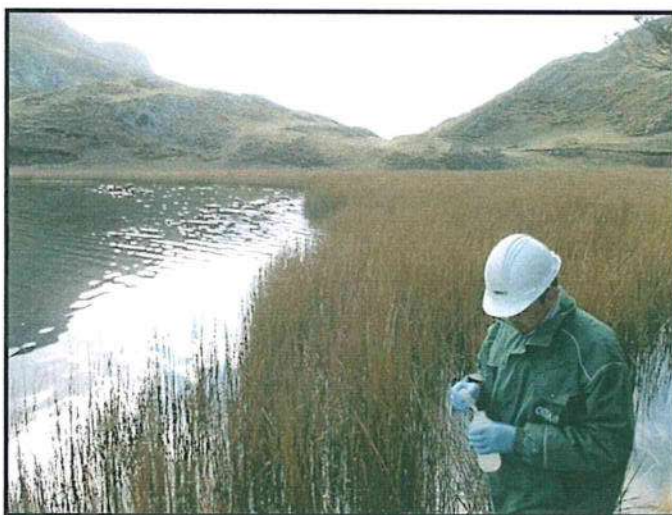
Foto No. 24

Descripción: Calidad de Agua - Laguna Verdecocha, lado noreste de la laguna, próximo a las jaulas flotantes; se observó un gran desarrollo de macrófitas emergentes. Preservación de muestras de metales totales en el punto 17.

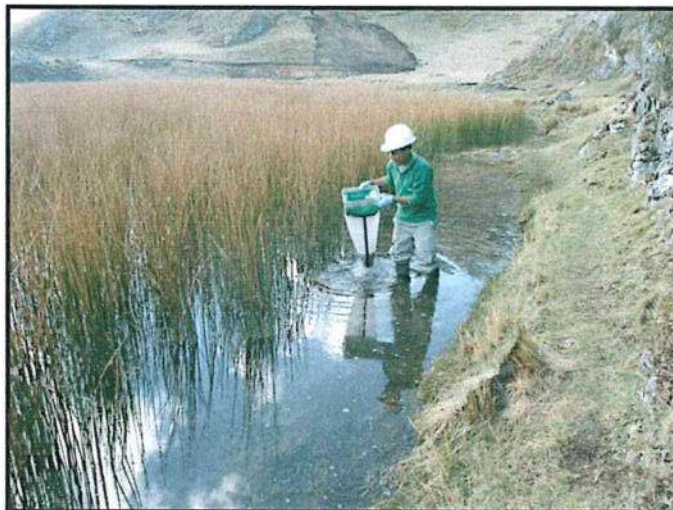
Foto No. 25

Descripción: Hidrobiología - Laguna Verdecocha, colecta de muestras de macroinvertebrados bentónicos.

Código y Fecha de la foto: Punto 17, 26/08/2015.

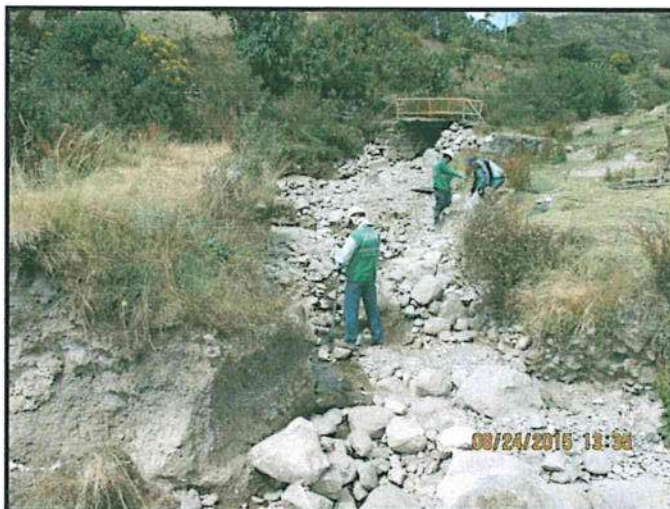
Foto No. 27

Descripción: Calidad de Agua – Medición de parámetros de campo en el punto 19. Se contó con apoyo local para el monitoreo.

Código y Fecha de la foto: Punto 19, 24/08/2015.

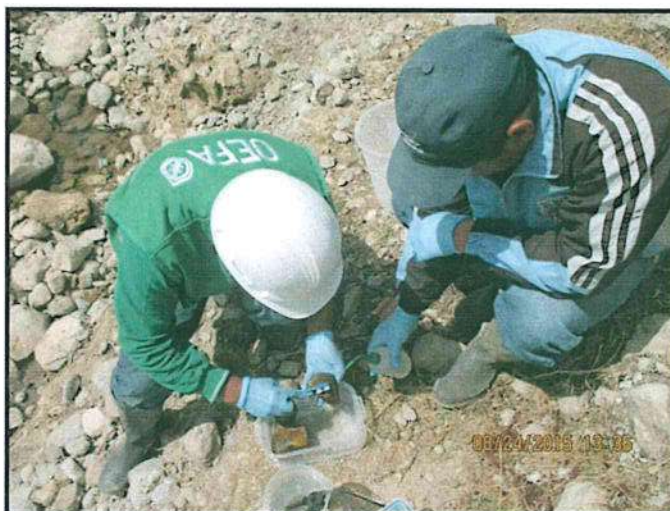
Foto No. 28

Descripción: Hidrobiología –Colecta de muestra de perifiton en el punto 19.

Código y Fecha de la foto: Punto 19, 24/08/2015.

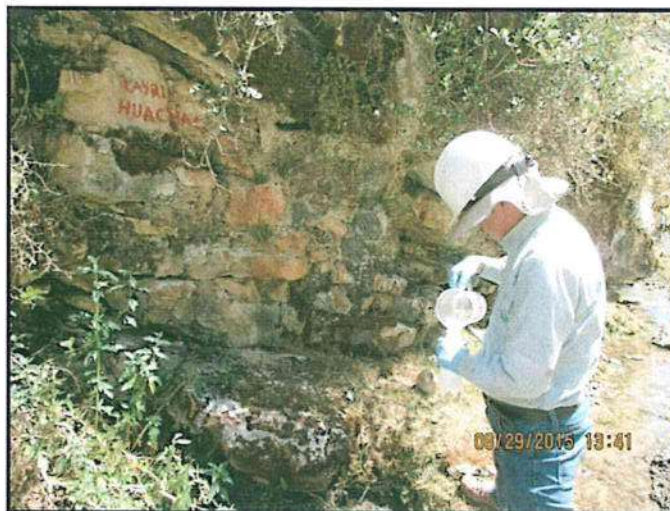
Foto No. 29

Descripción: Calidad de Agua – Colecta de muestra de metales totales en el punto 20.

Código y Fecha de la foto: Punto 20, 29/08/2015.

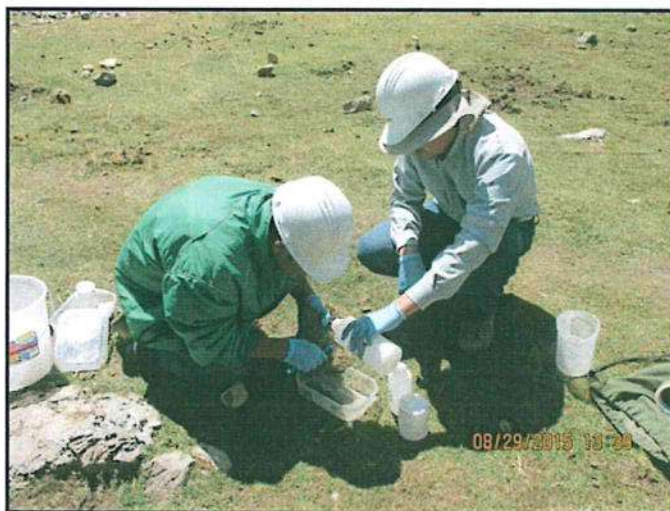
Foto No. 30

Descripción: Hidrobiología – Colecta de muestra de perifiton en el punto 20.

Código y Fecha de la foto: Punto 20, 29/08/2015.

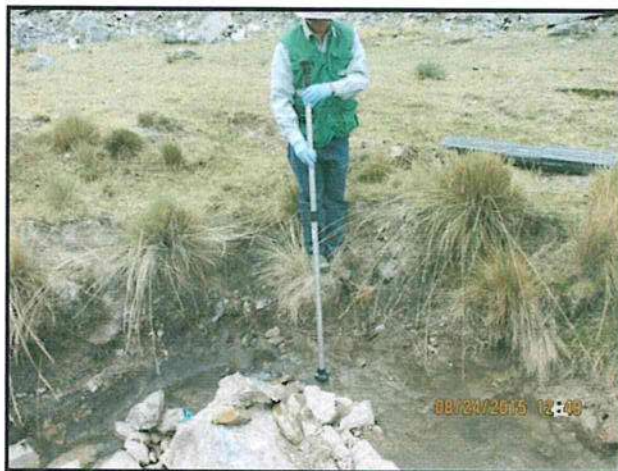
Foto No. 31

Descripción: Calidad de Agua – Medición de caudal en el punto 21. Se observa la velocidad moderada de la corriente.

Código y Fecha de la foto: Punto 21, 24/08/2015.

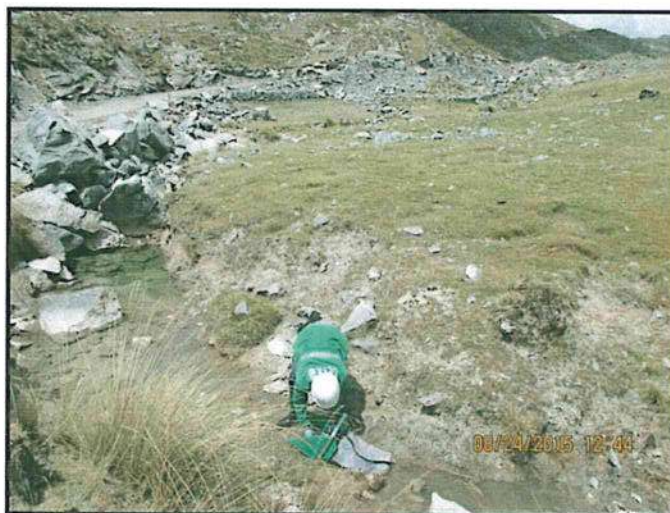
Foto No. 32

Descripción: Hidrobiología – Colecta de muestra de macroinvertebrados bentónicos en el punto 21.

Código y Fecha de la foto: Punto 21, 24/08/2015.

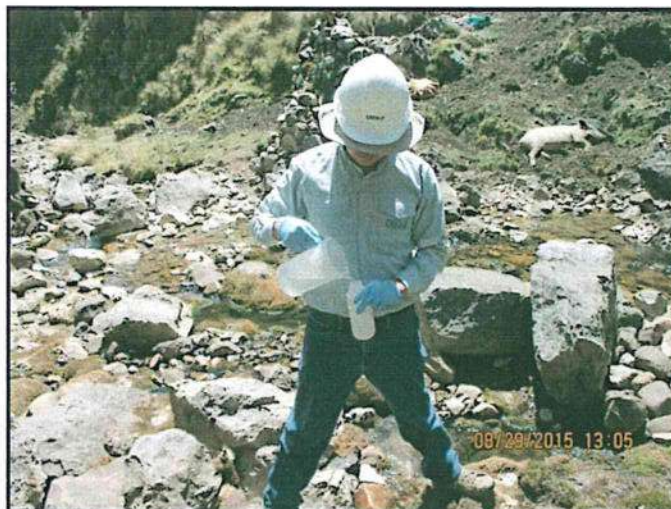
Foto No. 33

Descripción: Calidad de Agua - Colecta de muestra de metales totales en el punto 22, obsérvese la presencia de ganado porcino en los alrededores del manantial. Se puede observar la transparencia del cuerpo de agua, así como el tipo de sustrato rocoso con bloques de piedra.

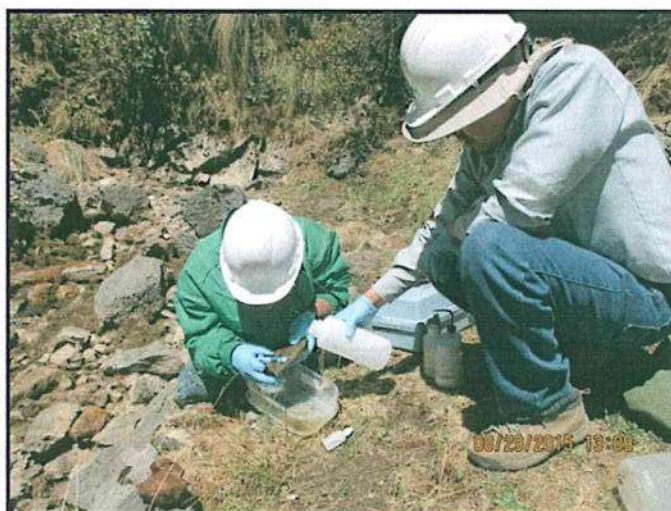
Foto No. 34

Descripción: Hidrobiología - Colecta de muestra de perifiton en el punto 22.

Código y Fecha de la foto: Punto 22, 29/08/2015.

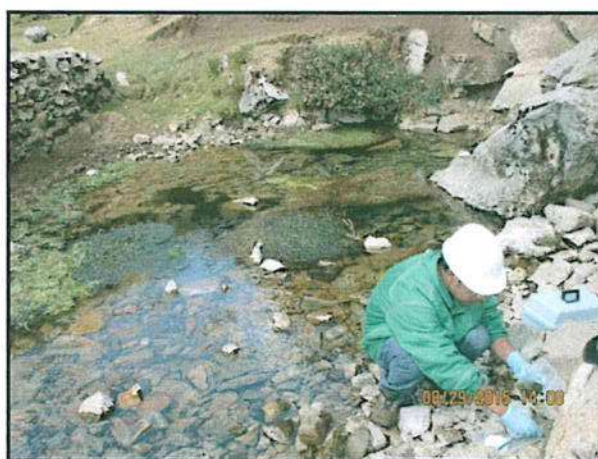
Foto No. 36

Descripción: Hidrobiología - Colecta de muestras de perifiton en el punto 23. Obsérvese la presencia de vegetación acuática y piedras con tonalidad verdosa.

Código y Fecha de la foto: Punto 23, 29/08/2015.

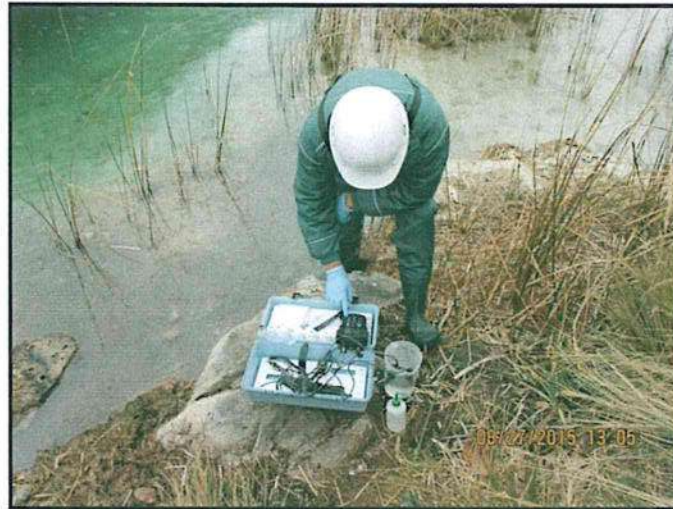
Foto No. 37

Descripción: Calidad de Agua – Medición de parámetros de campo. Obsérvese la presencia de macrófitas sumergidas y emergentes. Medición de parámetros de campo en el punto 25.

Código y Fecha de la foto: Punto 25, 27/08/2015.

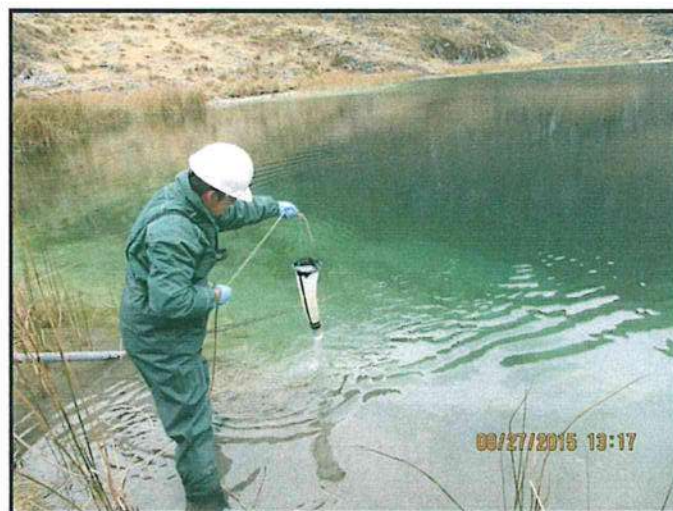
Foto No. 38

Descripción: Hidrobiología - Colecta de muestra de zooplancton en el punto 25. Obsérvese la coloración del cuerpo de agua, debido probablemente a la abundancia de algas verde azuladas presentes.

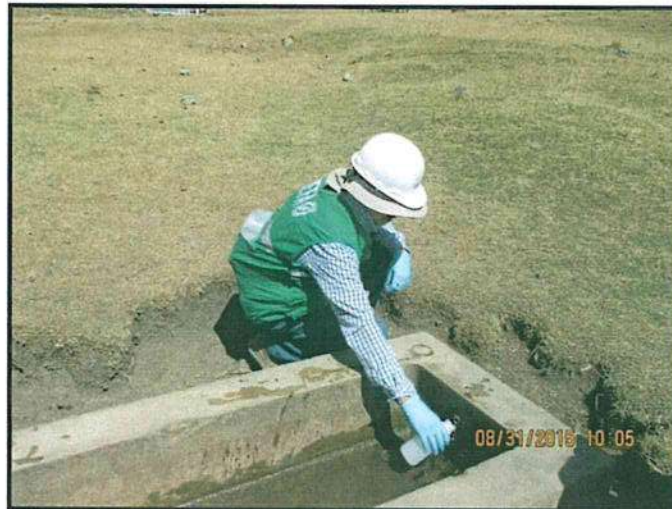
Foto No. 39

Descripción: Calidad de Agua – Manantial Pachanpuquio. Toma de muestra de metales totales en el punto 26.

Código y Fecha de la foto: Punto 26, 31/08/2015.

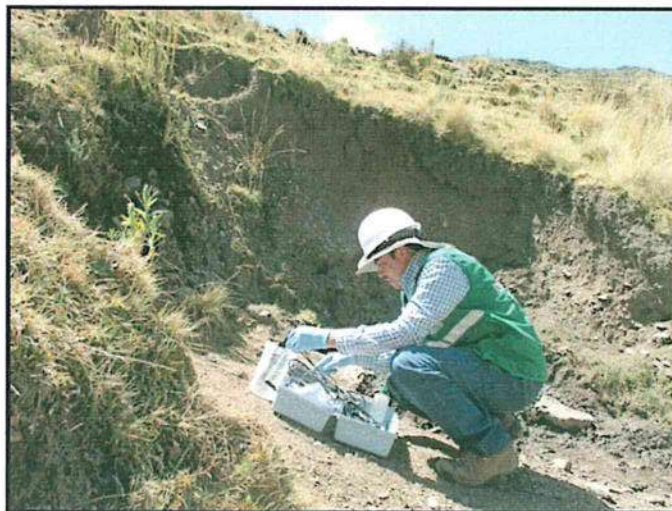
Foto No. 40

Descripción: Calidad de Agua – Manantial Ticti 2. Medición de parámetros de campo en el punto 27.

Código y Fecha de la foto: Punto 27, 31/08/2015.

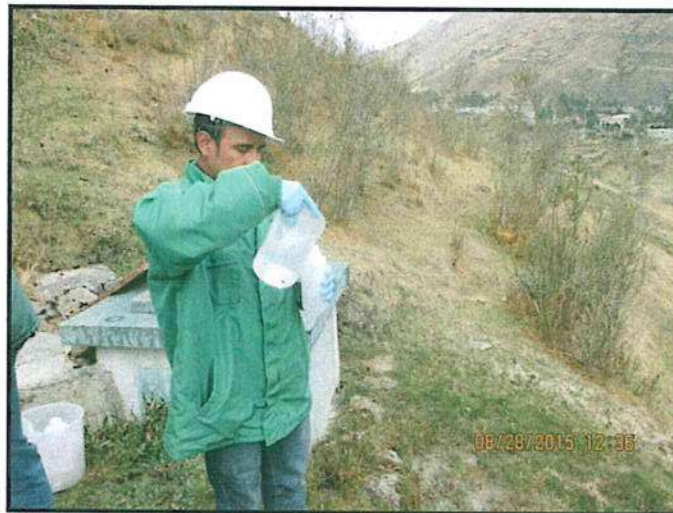
Foto No. 41

Descripción: Calidad de Agua – Manantial en la zona de Cachinan. Toma de muestra de metales totales en el punto 28.

Código y Fecha de la foto: Punto 28, 28/08/2015.

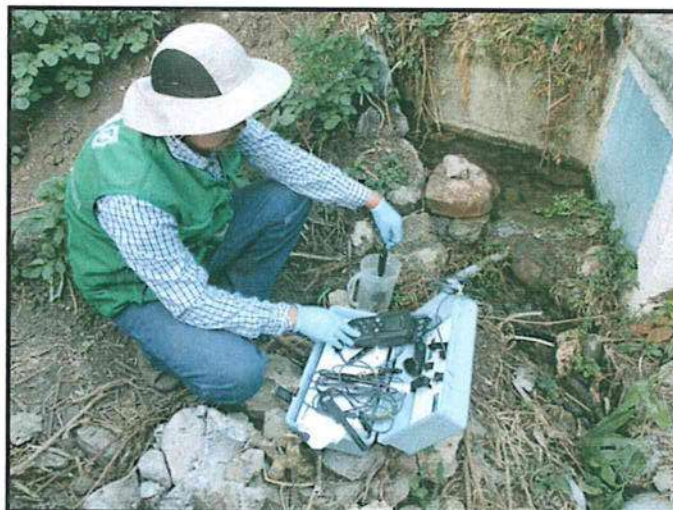
Foto No. 42

Descripción: Calidad de Agua e Hidrobiología –Medición de parámetros de campo en el punto 29.

Código y Fecha de la foto: Punto 29, 30/08/2015.

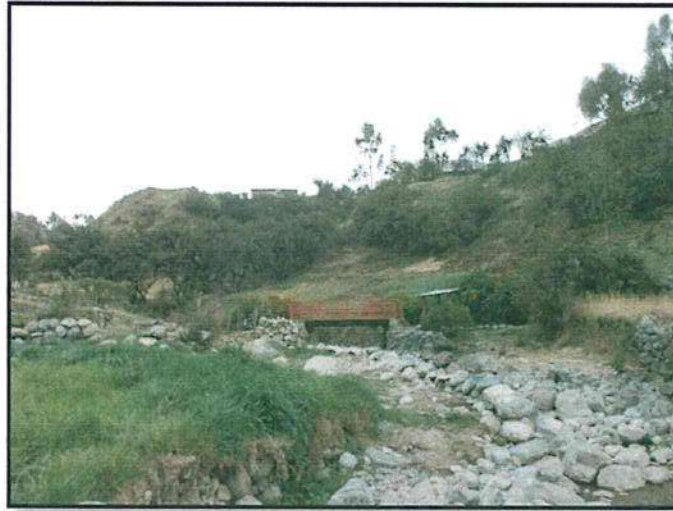
Foto No. 43

Descripción: Calidad de Agua - Vista panorámica de la quebrada Ayapuno, aguas debajo de la confluencia de las quebradas Chaupicancha y Llacsha. Obsérvese el tipo de sustrato rocoso con bloques de piedras así como la velocidad lenta de la corriente.

Código y Fecha de la foto: Punto 30, 26/08/2015.

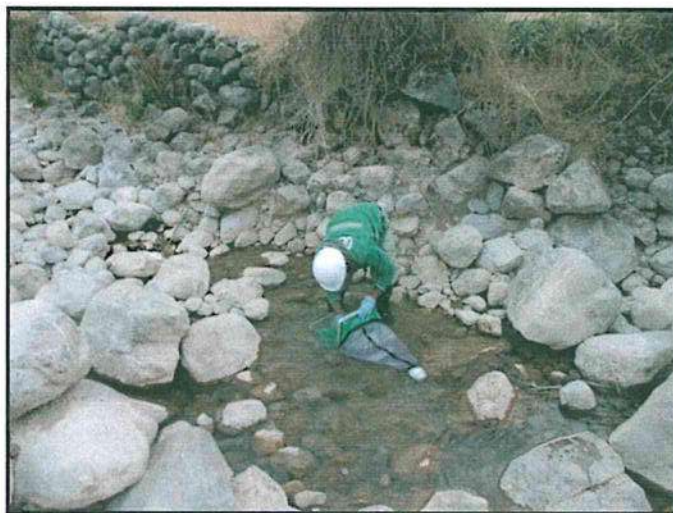
Foto No. 44

Descripción: Hidrobiología - Colecta de muestra de macroinvertebrados bentónicos.

Código y Fecha de la foto: Punto 30, 26/08/2015.
