INFORME N° 693 - 2014-OEFA/DE-SDCA-CIPASH

ASUNTO : Identificación de pasivo ambiental del subsector hidrocarburos
con código de Ficha OEFA F01713, ubicado en el Lote VII/VI (ex
Lote VI), en el distrito de Pariñas de la provincia Talara del
departamento de Piura.

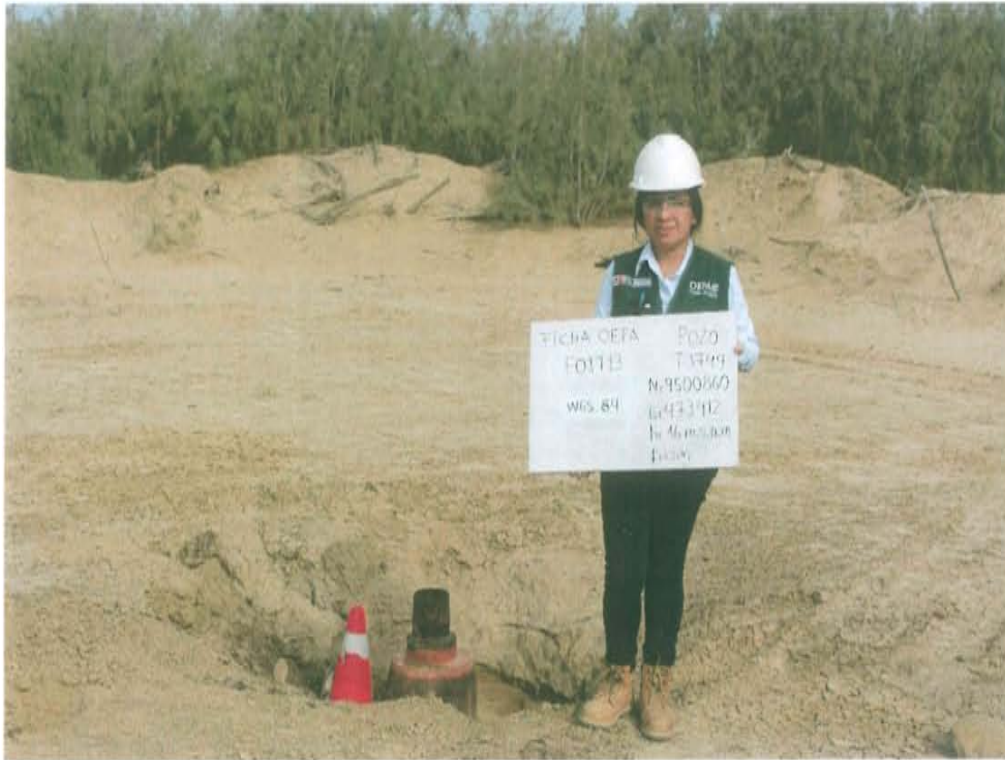
Fotografía N° 1. Pozo T3749 perteneciente a la ficha F01713, de 13,4" de diámetro y de 0,13 m de altura sobre el nivel del suelo, acoplado con un tubo reductor pero sin accesorios que aseguren su hermetismo por lo que se le consideró abierto al ambiente.

14. Durante la evaluación in situ realizada por el OEFA el 05 de agosto de 2013, se observó un pozo que se encontraba ubicado aproximadamente a 13 m de distancia de una trocha carrozable y a 81 m de distancia de la quebrada Pariñas. Se visualizó un casing corroído y expuesto de 13,4" de diámetro y de 0,13 m de altura sobre el nivel del suelo acoplado con un tubo reductor pero sin accesorios que aseguren su hermetismo por lo que se le consideró abierto al ambiente. Por otro lado, no se observó afloramiento de líquidos, ni se registró suelo con presencia de hidrocarburo o residuos industriales alrededor del pozo pero se percibieron emisiones gaseosas características a hidrocarburos (ver anexos 1, 2 y 3).

16. En ese sentido, de la revisión documentaria y evaluación in situ se tiene que el pozo se encuentra mal abandonado, toda vez que no se encuentra herméticamente cerrado dado que no cuenta con tapones de abandono en todos los intervalos perforados, ni en condiciones seguras para el abandono, conforme se establece en el Artículo 2° del Decreto Supremo N° 032-2004-EM - Reglamento de las Actividades de Exploración y Explotación de Hidrocarburos⁶.

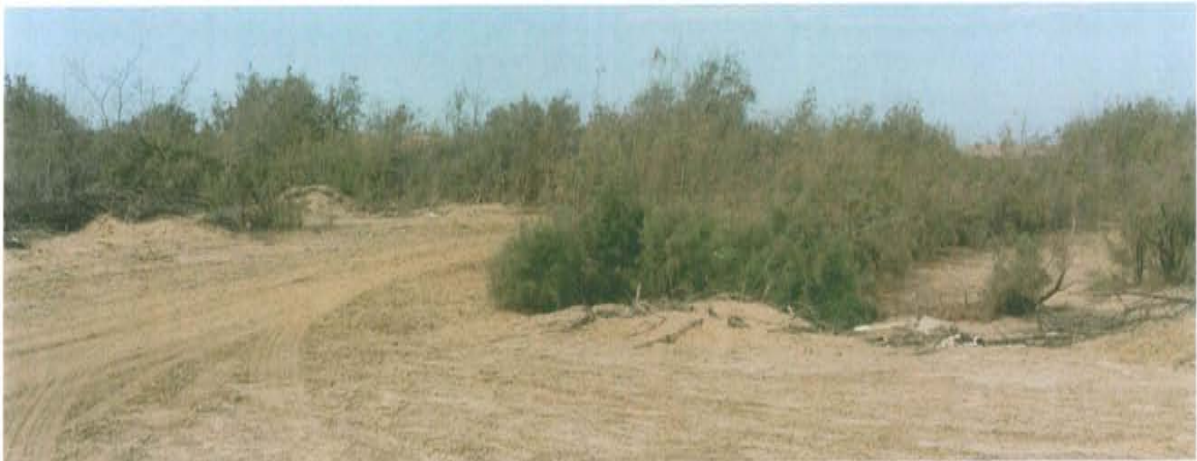
Fotografía N° 2. El área evaluada está a 2 416 m de distancia de la carretera Panamericana Norte, con una fisiografía de superficies planas a plano onduladas, con presencia de especies como *Prosopis palida* "algarrobo", *Acacia macracantha* "faique" y el *Capparis angulata* "sapote".

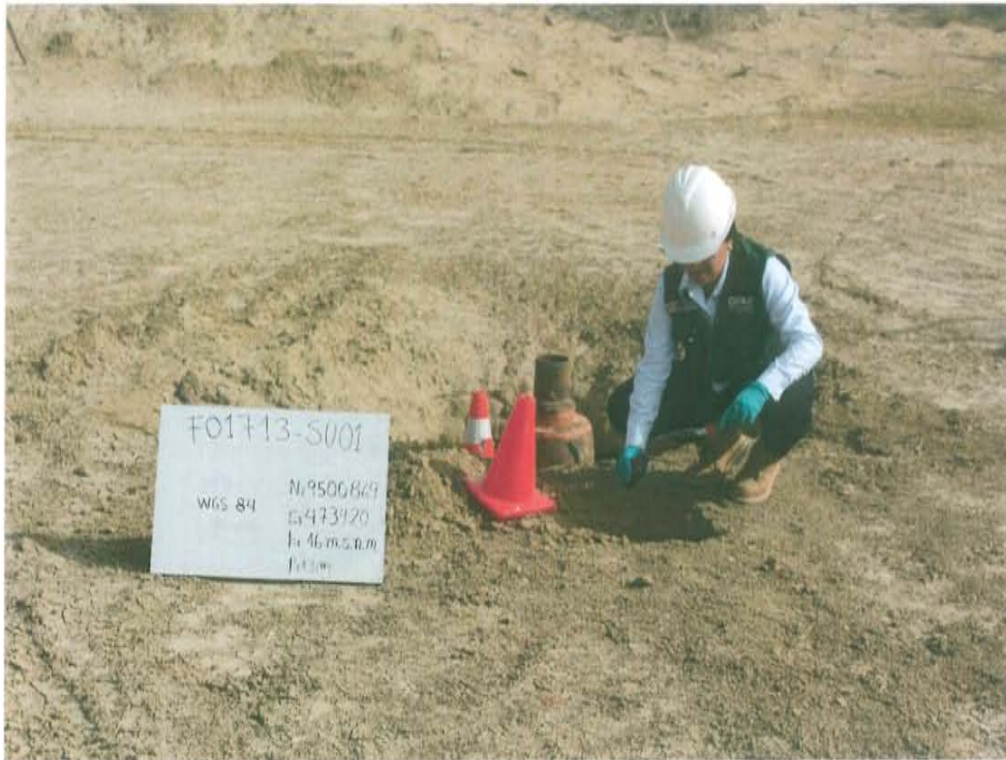
Fotografía N° 3. Toma de muestra de suelo en el punto F01713-SU01, ubicado a 2 m aproximadamente del Pozo T3749.

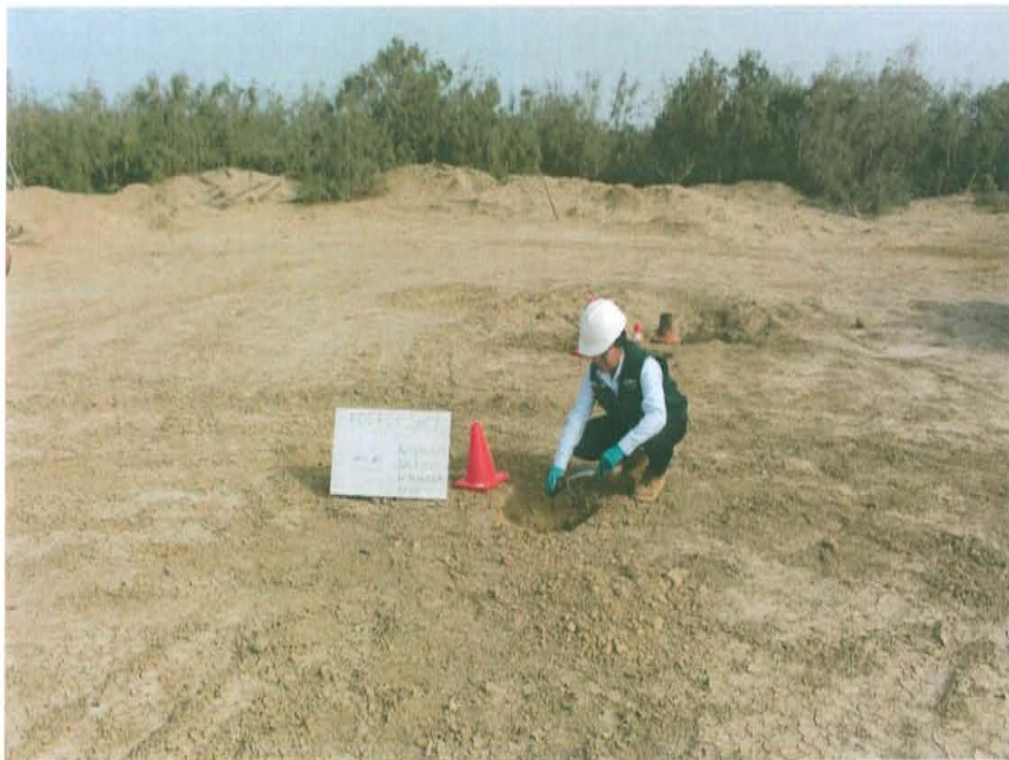
Fotografía N° 4. Toma de muestra de suelo en el punto F01713-SU02, ubicado a 5 m aproximadamente del Pozo T3749.

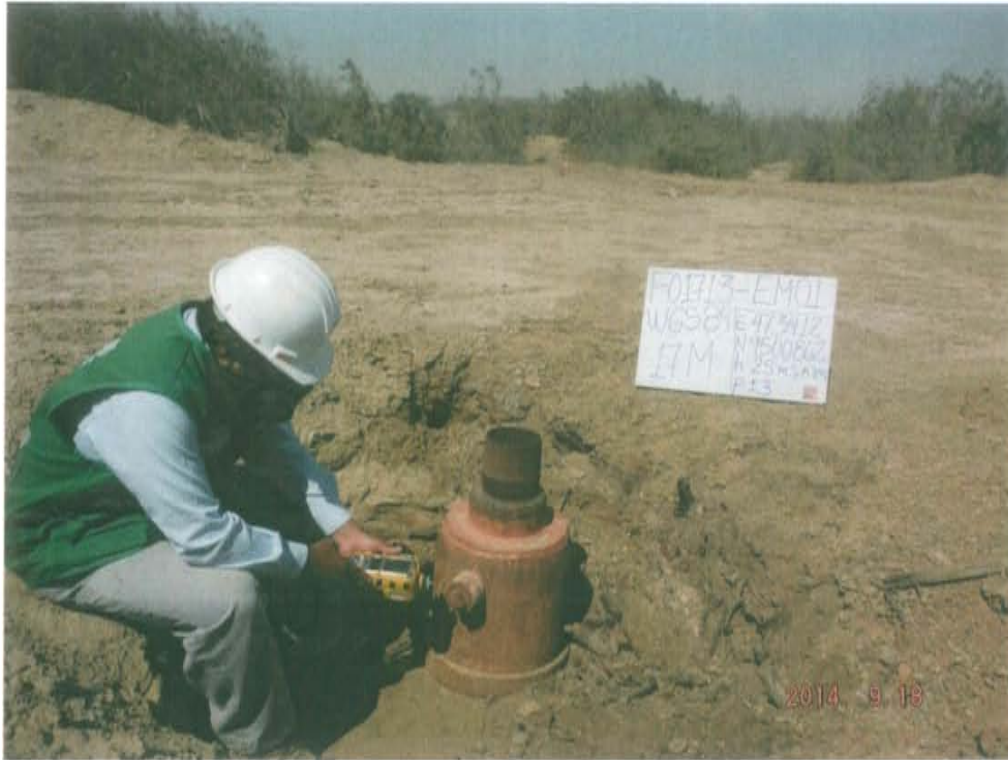
Fotografía N° 5. Medición de emisiones gaseosas fugitivas en el punto F01713-EM01, ubicado en la fuente de emisión en boca del Pozo T3749.

26. Los resultados obtenidos en boca de pozo (F01713-EM01) muestran la presencia de COVs y que el Límite Inferior de Explosividad (LEL) alcanza valores de hasta 100 %, evidenciando que las emisiones gaseosas fugitivas provenientes del pozo están compuestas por gases con características combustibles y que bajo ciertas condiciones podrían constituir una zona inflamable en boca de pozo. Las concentraciones de H₂S, no son consideradas relevantes en esta composición de gases pues fueron detectadas en muy baja concentración.

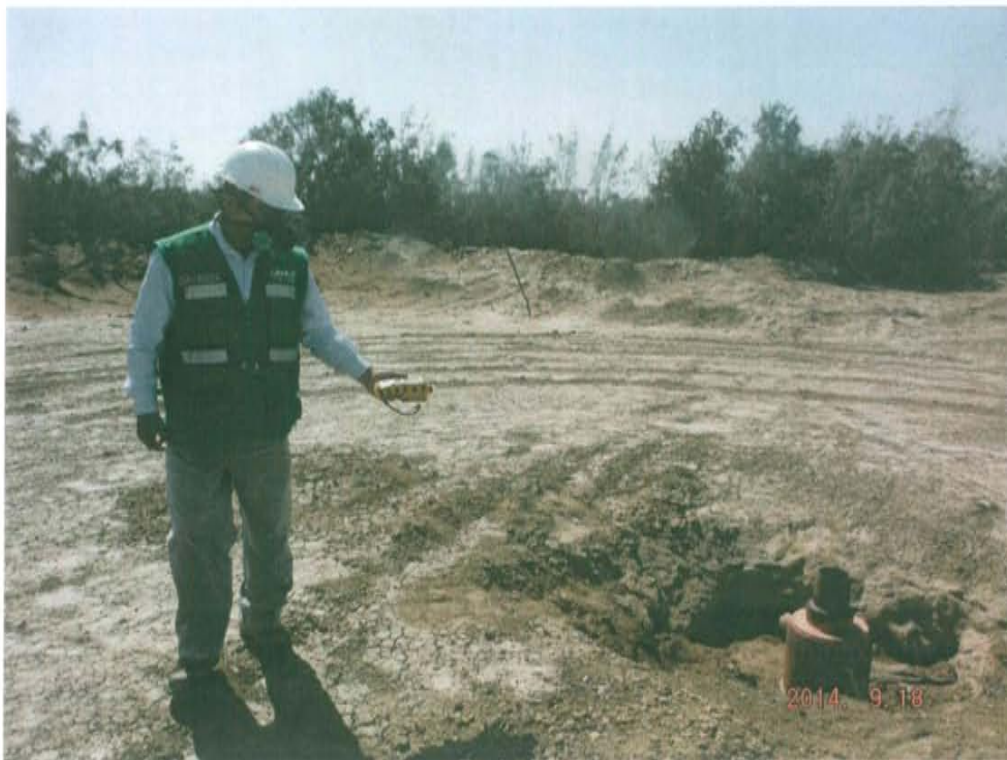
Fotografía N° 6. Medición de emisiones gaseosas fugitivas en el punto F01713-VA01, en los alrededores del Pozo T3749.

27. Los resultados obtenidos en los alrededores a la ubicación del pozo (F01713-VA01) muestran que se detectó COVs en muy baja concentración, las que no son significativos en comparación con las mediciones obtenidas en boca de pozo, además, no se detectó presencia de H₂S; asimismo, los valores para el Límite Inferior de Explosividad (LEL) fue 0% y los niveles de oxígeno en esta área fueron los normales (20,9%), por lo que el peligro de inflamabilidad solo se centra en la boca del pozo.

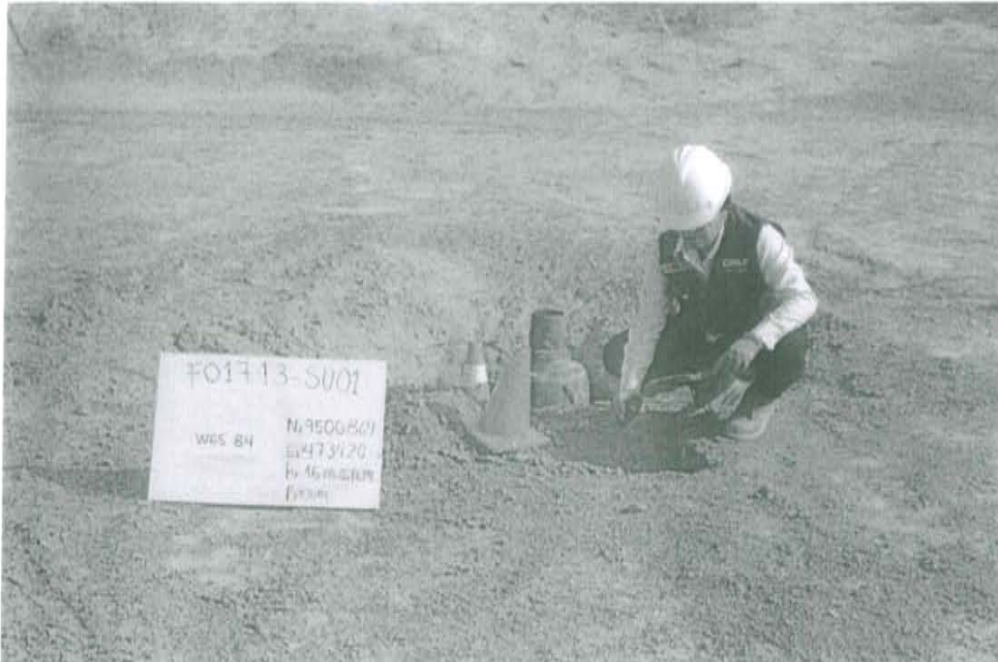
Fotografía N° 1. Toma de muestra de suelo en el punto F01713-SU01, ubicado a 2 m aproximadamente del Pozo T3749.

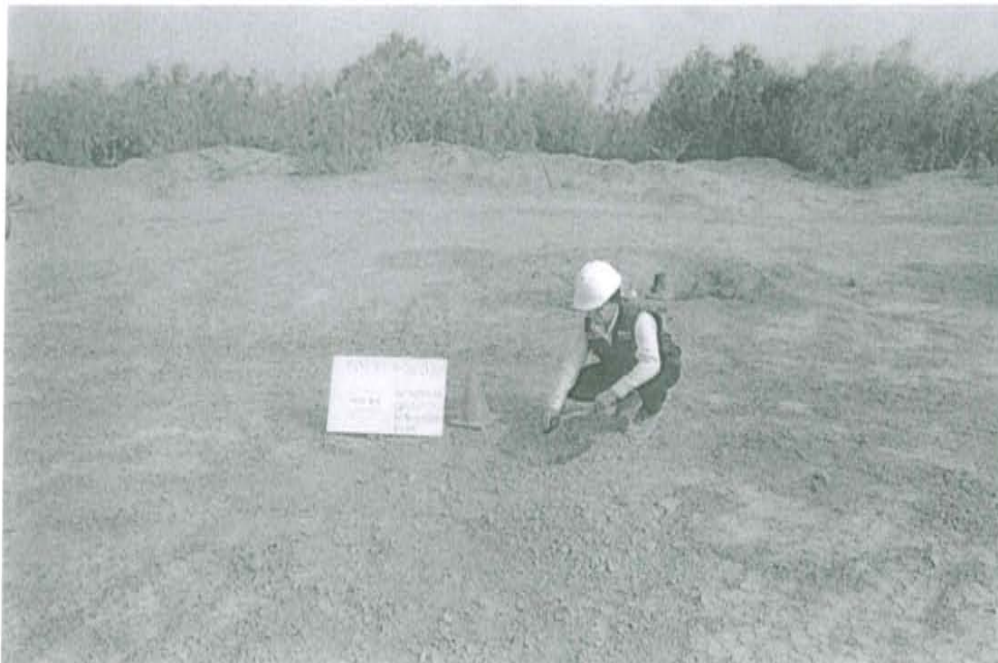
Fotografía N° 2. Toma de muestra de suelo en el punto F01713-SU02, ubicado a 5 m aproximadamente del Pozo T3749.

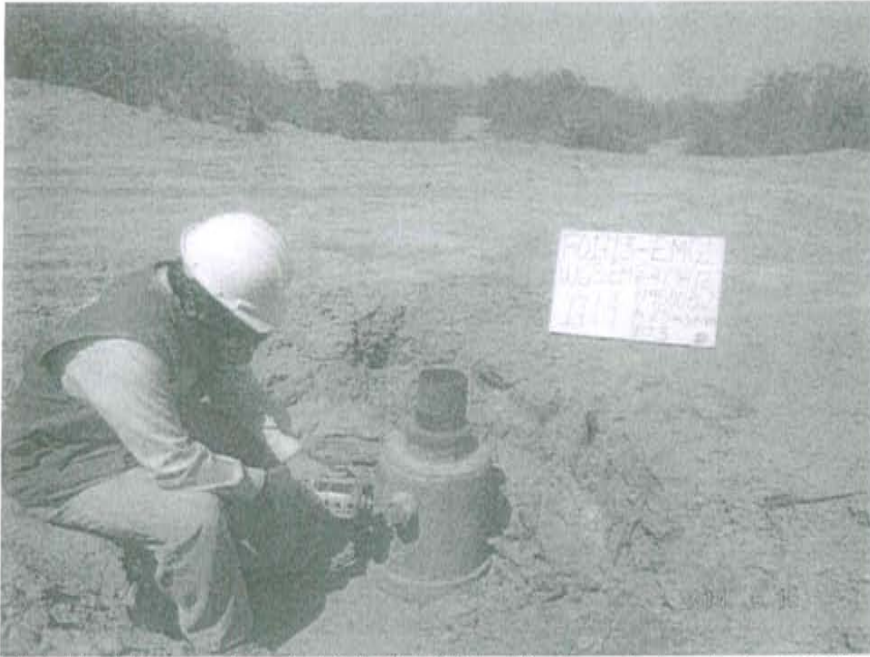
Fotografía N° 1. Medición en el punto F01713-EM01, ubicado en la fuente de emisión en boca del Pozo T3749.

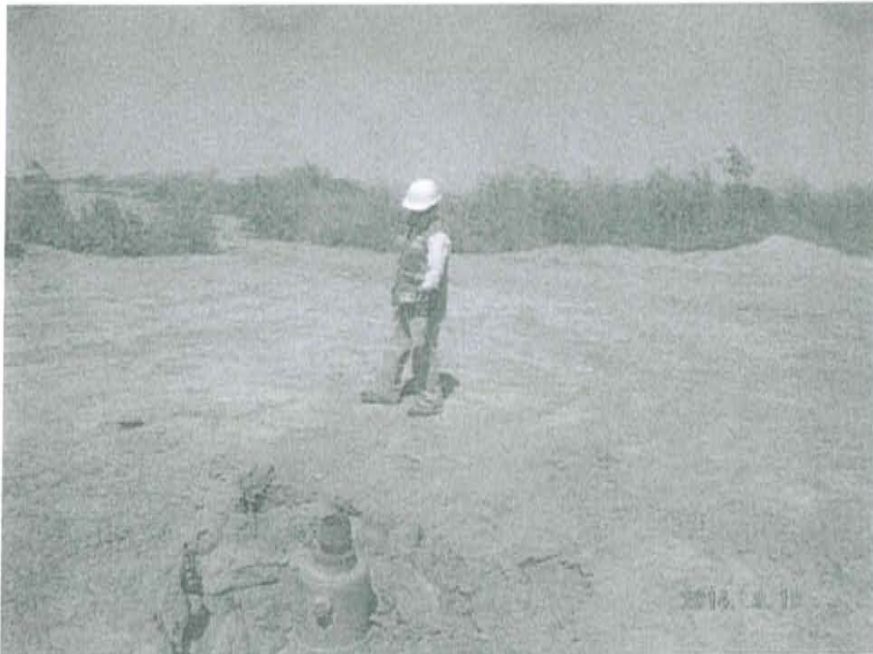
Fotografía N° 2. Mediciones en el F01713-VA01, se realizó en un recorrido en el área circundante alrededor del Pozo en un radio de 1 m, con una duración de 10 minutos.

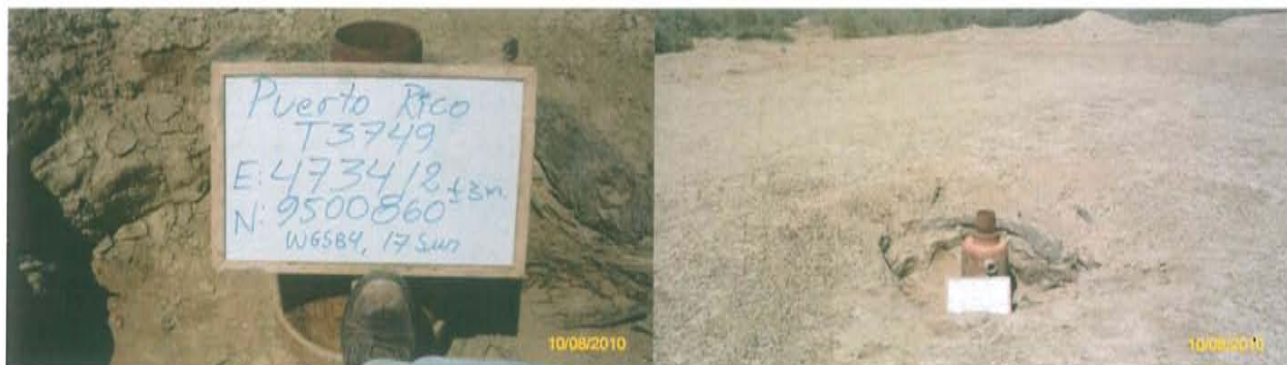
3. REGISTRO FOTOGRÁFICO

Se identificó el pozo (ATA). Se ubicó las coordenadas UTM en un hoyo de aproximadamente 1 m² de lado por 0.4 m. de profundidad. Se puede apreciar casing descubierto, alrededor se aprecia suelo impregnado con hidrocarburos (montículo de tierra producto de la excavación del hoyo), se percibe venteo y se evidencia fluido dentro del casing, así como residuos sólidos (restos de madera y bloques de concreto) circundantes al mismo.

Inadecuado abandono del pozo
