**INFORME N° 048 - 2014 - OEFA/DE-SDCA**

ASUNTO : Informe del monitoreo ambiental de la supervisión realizada en la zona donde ocurrió un derrame de combustible a la altura del Centro Poblado Cobro Negro, departamento de Cajamarca, realizada los días 30 de setiembre y 01 de octubre de 2013.

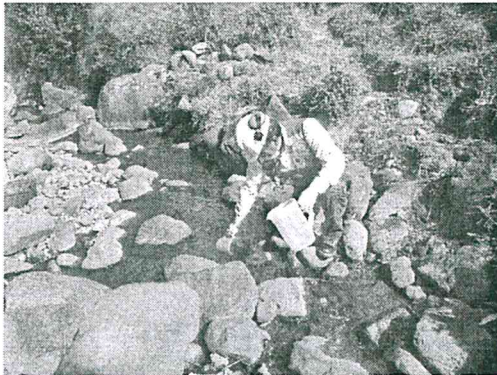
PUNTOS DE MONITOREO	COORDENADAS (WGS 84) ZONA 17M		DESCRIPCION	REGISTRO FOTOGRAFICO
	ESTE	NORTE		
AS-01	757077	9242094	Quebrada El Garro (Quebrada Peña Negra) aguas arriba por donde discurrió el combustible 140 m de la alcantarilla que cruza el eje de la carretera del Km 63+0.640.

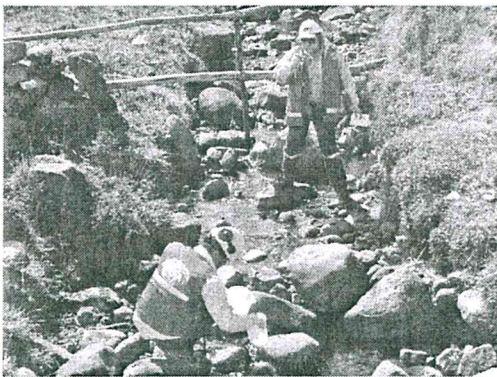
AS-02	756989	9242074	Quebrada el Garro (Quebrada Peña Negra) aguas abajo por donde discurrió el combustible 190 m de la alcantarilla que cruza el eje de la carretera del Km 63+0.640.

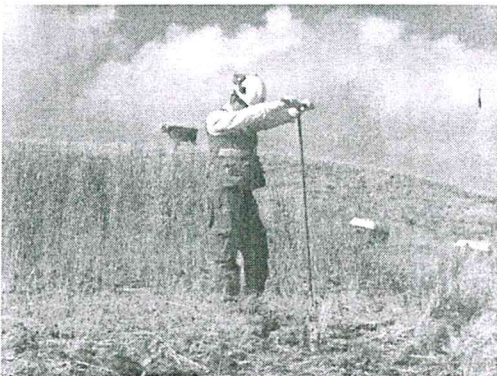
SU-01	757086	9242083	Km 63+0.640 de la carretera Bambamarca – Cajamarca, a 130 m de la alcantarilla por donde discurrió el combustible.

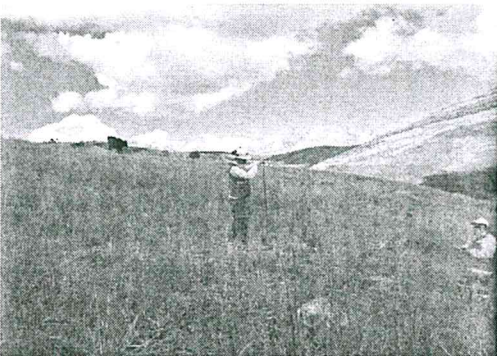
SU-02	757081	9242043	Km 63+0.640 de la carretera Bambamarca – Cajamarca, a 90 m de la alcantarilla por donde discurrió el combustible.

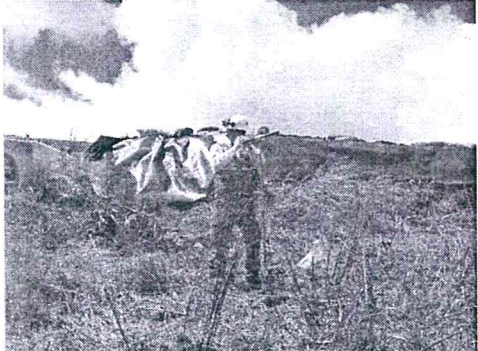
PUNTOS DE MONITOREO	COORDENADAS (WGS 84) ZONA 17M		DESCRIPCION	REGISTRO FOTOGRAFICO
	ESTE	NORTE		
SU-03	757139	9241979	Km 63+0.640 de la carretera Bambamarca – Cajamarca, a 10 m de la alcantarilla por donde discurrió el combustible
