**INFORME N° 0328 - 2015-OEFA/DE-SDCA-CIPASH**

**ASUNTO** : Identificación de pasivo ambiental del subsector hidrocarburos con  
código de Ficha OEFA F01028, ubicado en el Lote I, en el distrito de  
La Brea de la provincia Talara del departamento de Piura

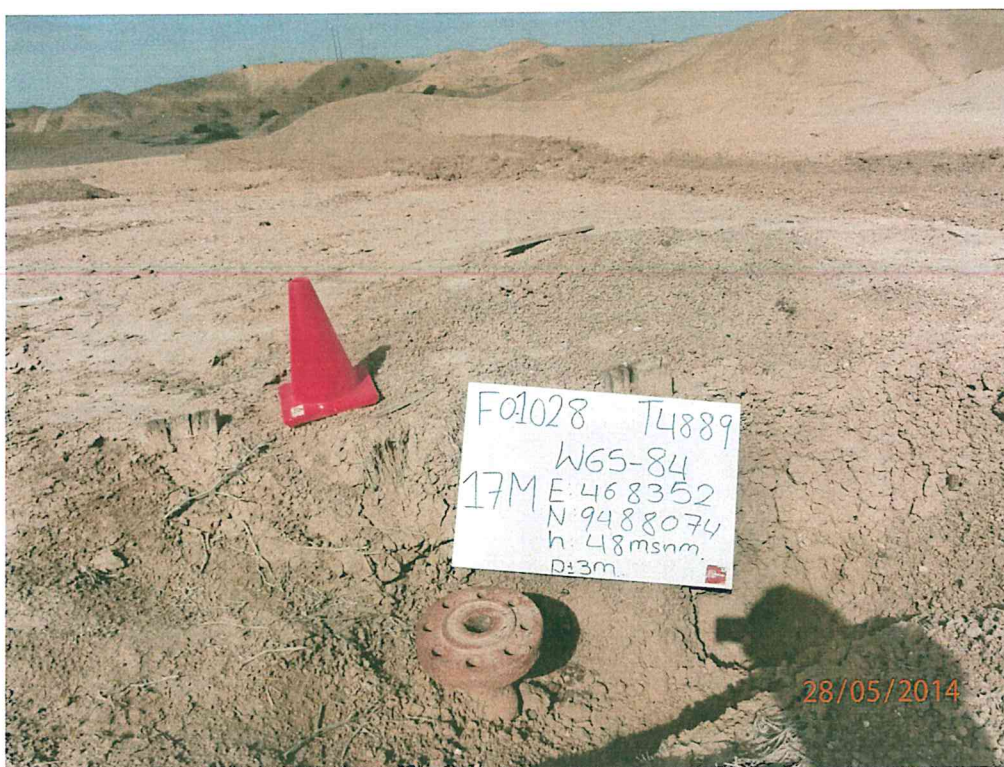
Fotografía N° 1. Pozo inactivo sin válvula que asegure su hermetismo, por lo que se encuentra abierta y expuesta la ambiente.

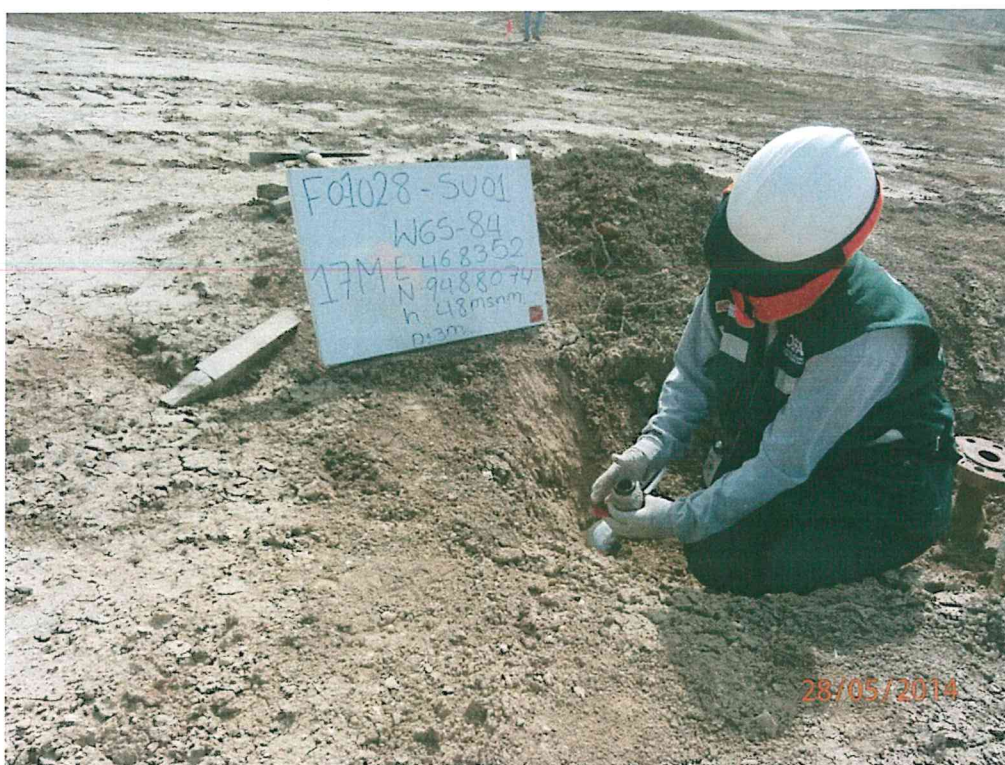
Fotografía N° 3. Toma de muestra de suelo de F01028-SU01 a 0,94 m del Pozo T4889.

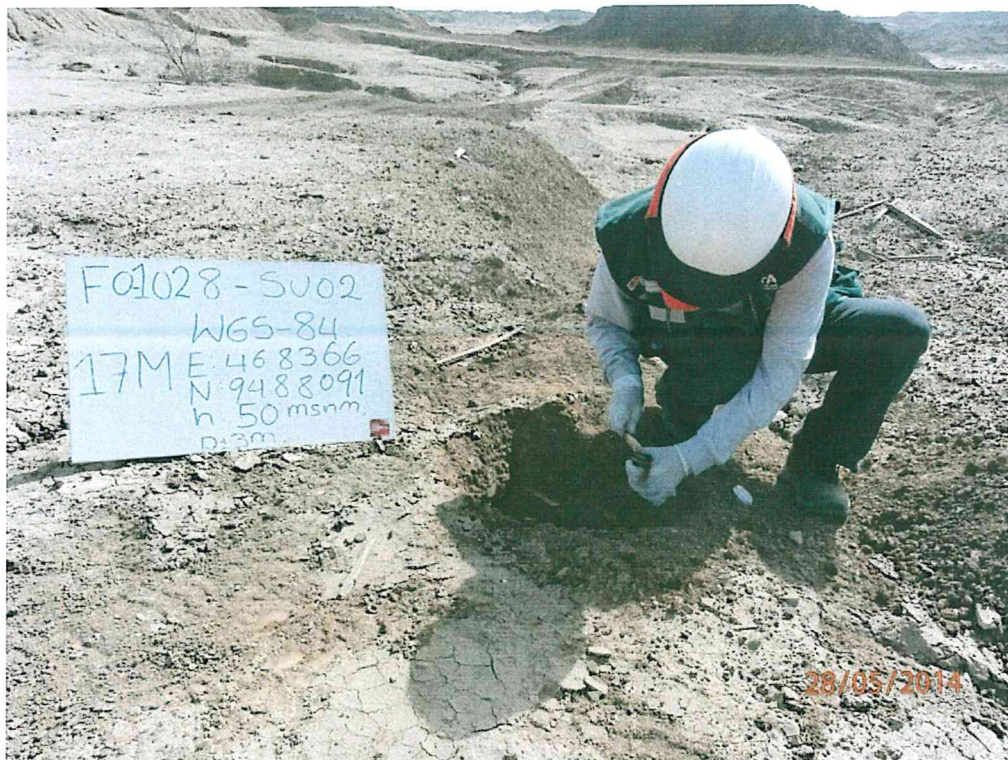
Fotografía N° 4. Toma de muestra de suelo de F01028-SU01 a 20 m del Pozo T4889.

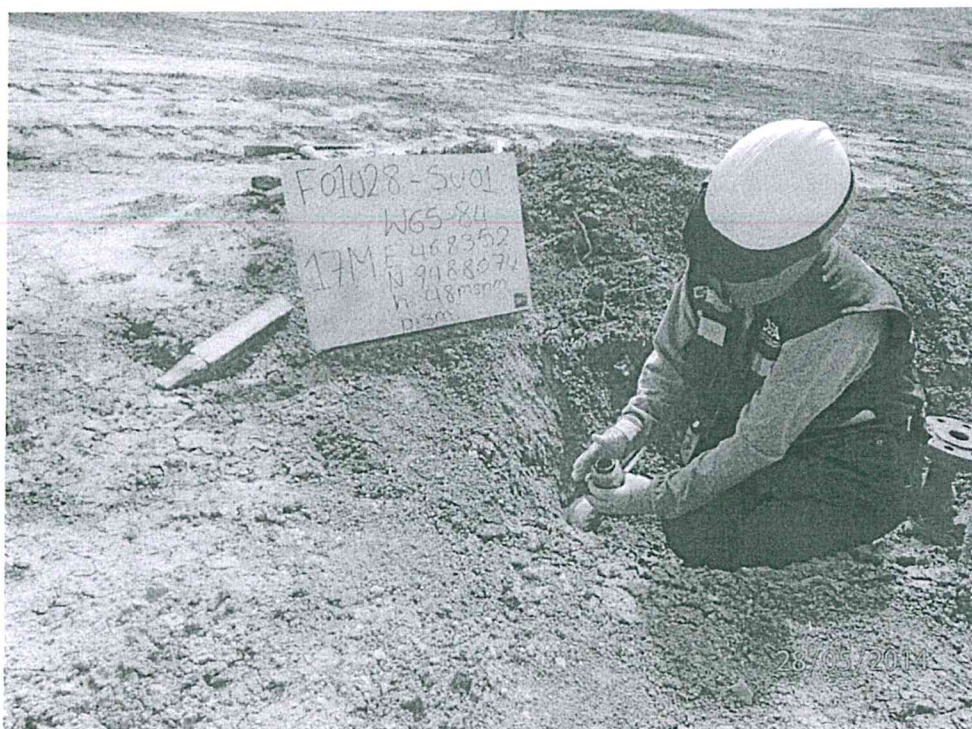
**Fotografía 1.** La muestra de suelo fue tomada a 0,94 m del Pozo T4889 y a una profundidad de 0,30 m de la superficie del suelo.

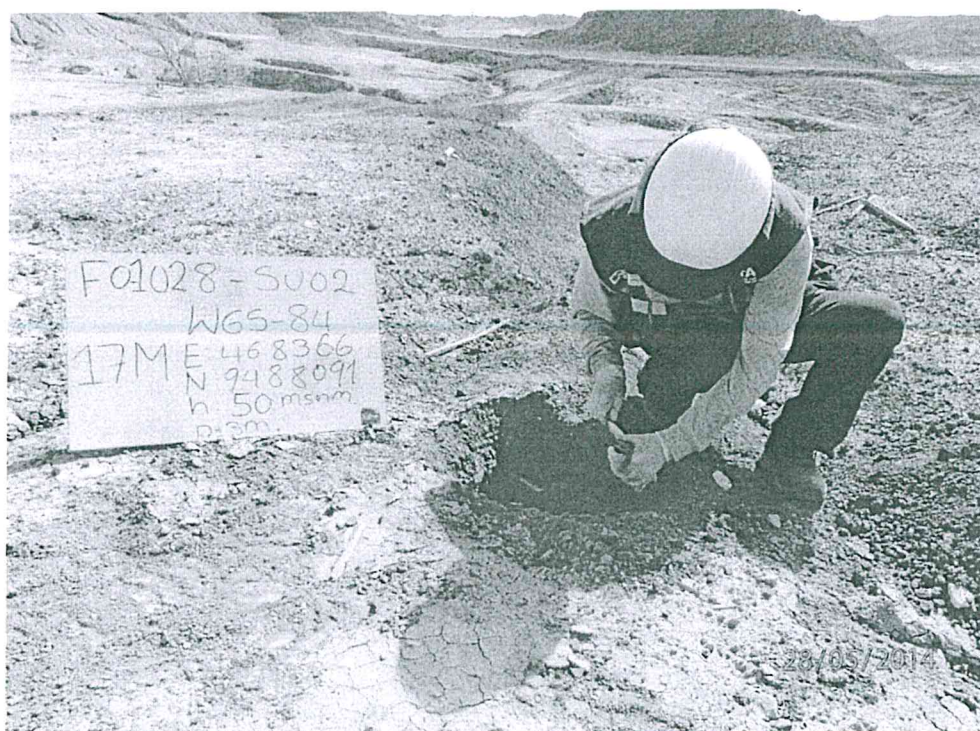
**Fotografía 2.** La muestra de suelo fue tomada a 20 m del Pozo T4889 y a una profundidad de 0,30 m de la superficie del suelo.

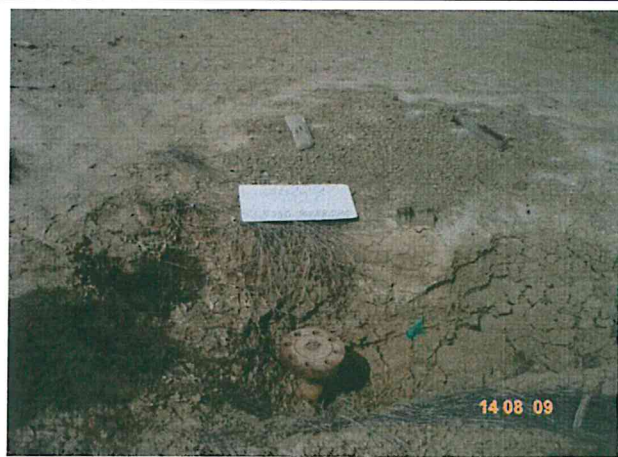
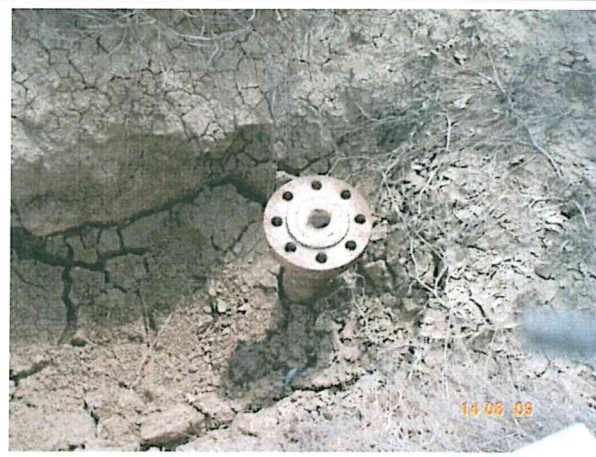
**3. REGISTRO FOTOGRÁFICO**

Pozo abandonado con casing sin tapón, no se observó hidrocarburos líquidos derramados en la plataforma del pozo, ni tampoco se constató viviendas asentadas en la zona. Se observó suelos removidos con residuos dispersos (maderas, trapos y plásticos) en los alrededores del pozo. Zona desértica con presencia de vegetales como el algarrobo, zapote y pastos secos.

Inadecuado abandono de pozo.
