INFORME N.º 00324-2018-OEFA/DEAM-SSIM

ASUNTO : Informe de Evaluación Ambiental para la identificación del sitio impactado con código S0017, ubicado en el ámbito de la cuenca del río Marañón, distrito de Parinari, provincia y departamento de Loreto.

**EVALUACIÓN AMBIENTAL PARA LA IDENTIFICACIÓN DEL  
SITIO IMPACTADO CON CÓDIGO S0017, UBICADO EN EL  
ÁMBITO DE LA CUENCA DEL RÍO MARAÑÓN, DISTRITO DE  
PARINARI, PROVINCIA Y DEPARTAMENTO DE LORETO**

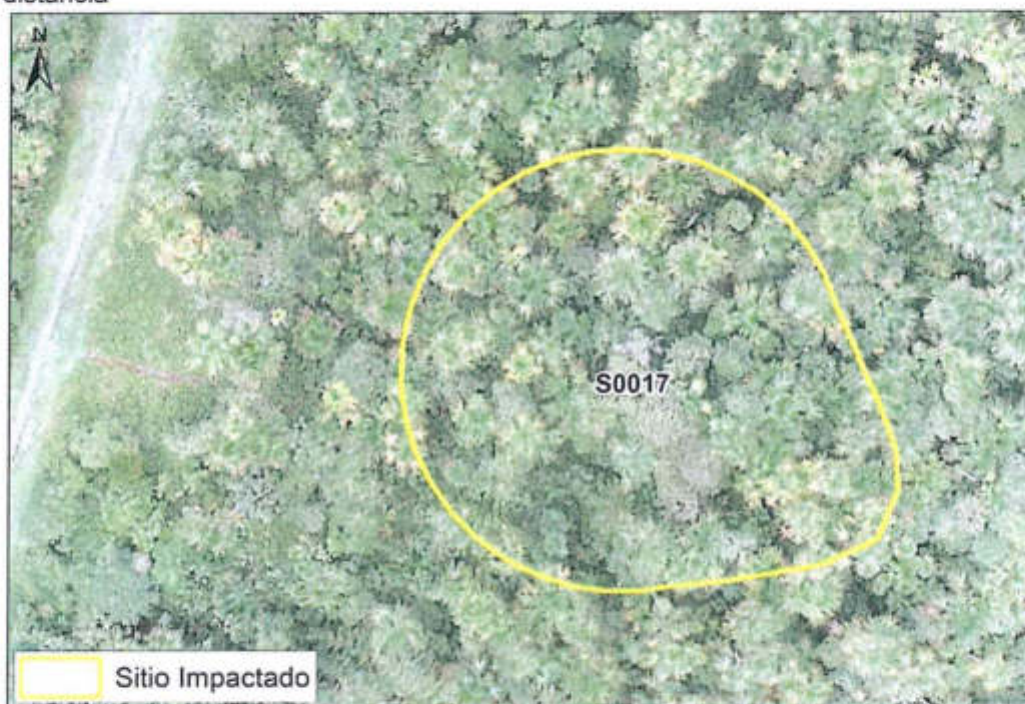
Figura 3-2. Ortofoto del sitio S0017 tomada por un sistema de aeronave piloteada a distancia

El sitio S0017 se encuentra en una zona plana con drenaje pobre (pendiente de 0-2%) y presenta suelo con abundante material orgánico hasta una profundidad de 60 cm aproximadamente, inmediatamente después se evidencian arcillas y limos; asimismo, presenta vegetación herbácea en el derecho de vía del oleoducto; así como, vegetación arbustiva y de bosque de aguajal mixto fuera de este. El sitio se encuentra dentro de la Reserva Nacional Pacaya - Samiria y es atravesado por el Oleoducto Bateria 3, Yanayacu-Terminal río Marañón y una línea de diésel de 3 pulgadas de diámetro.

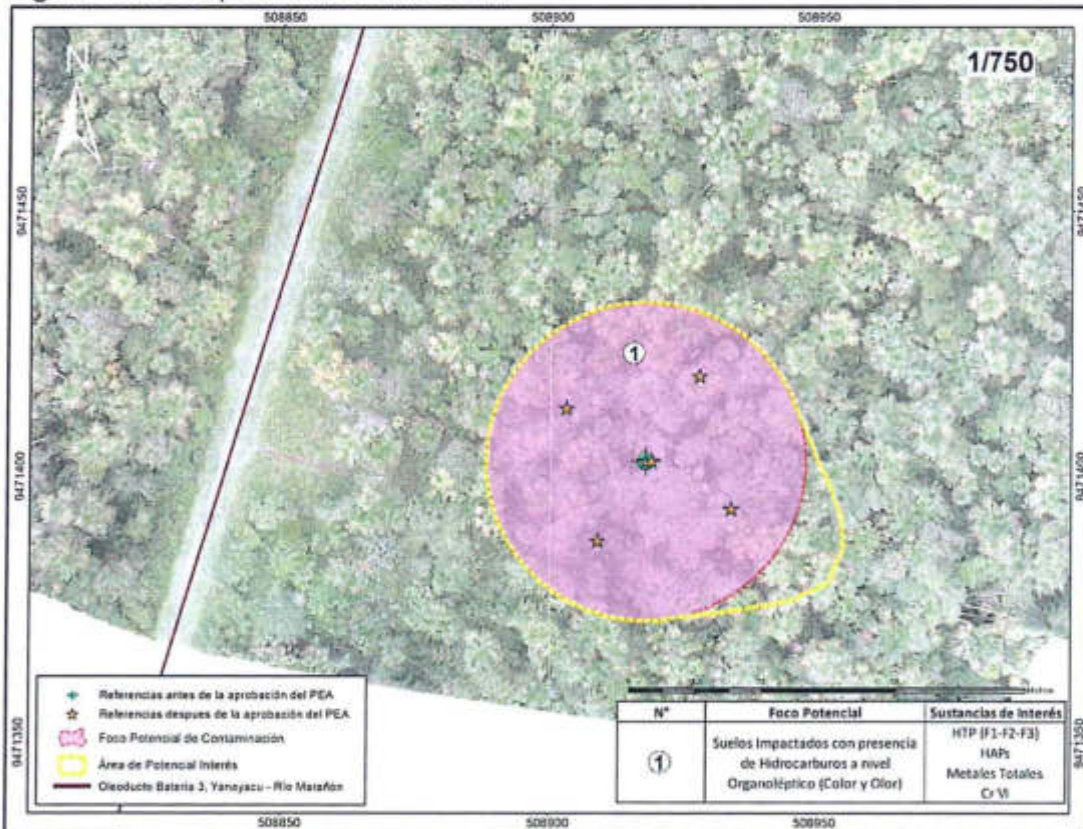
Figura 3-3. Foco potencial del sitio S0017

La figura 3-3 presenta un mapa con la demarcación de los focos potenciales de contaminación identificados en el sitio S0017 y sus posibles sustancias de interés.

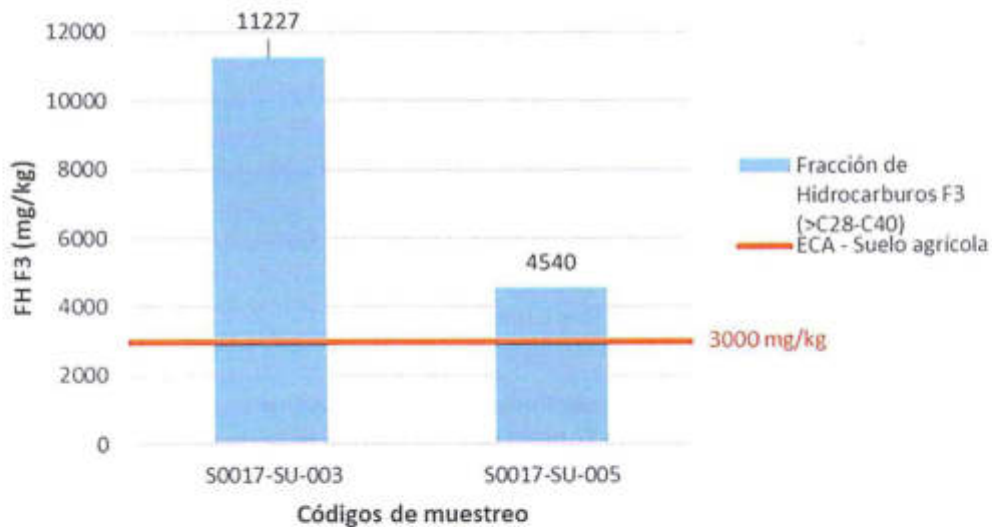
**Figura 8-1.** Concentraciones de fracción de hidrocarburos F3 en el sitio S0017

En la Figura 8-2 se presentan las concentraciones de la fracción de hidrocarburos F3 en las muestras de suelo del sitio S0017, en la cual se puede apreciar que de las seis (6) muestras nativas tomadas en el sitio, (2) dos superan el ECA para suelo de uso agrícola. Cabe resaltar que las muestras que superan corresponden a muestras superficiales (tomada de 0 a 0,3 m de profundidad).

De la tabla 8-1 y figura 8-1 se observa que la muestra S0017-SU-003, ubicada al noreste del área del sitio presenta niveles de fracciones de hidrocarburos de F3 que exceden en más de tres (3) veces el valor establecido en el ECA suelo de uso agrícola; mientras que la muestra con código S0017-SU-05, ubicada en el centro del sitio, excede en un 50 % el estándar establecido (Figura 8-2 y Anexo 1.2).

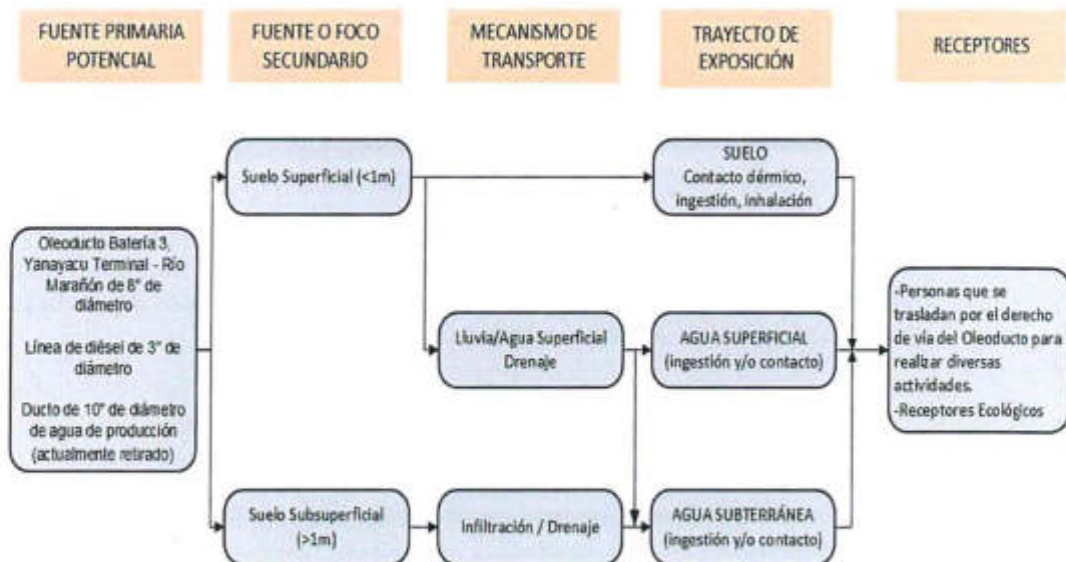
Figura 9-2. Esquema del Modelo conceptual preliminar para el sitio S0017

Además, se presenta el siguiente esquema de modelo conceptual para mayor detalle:

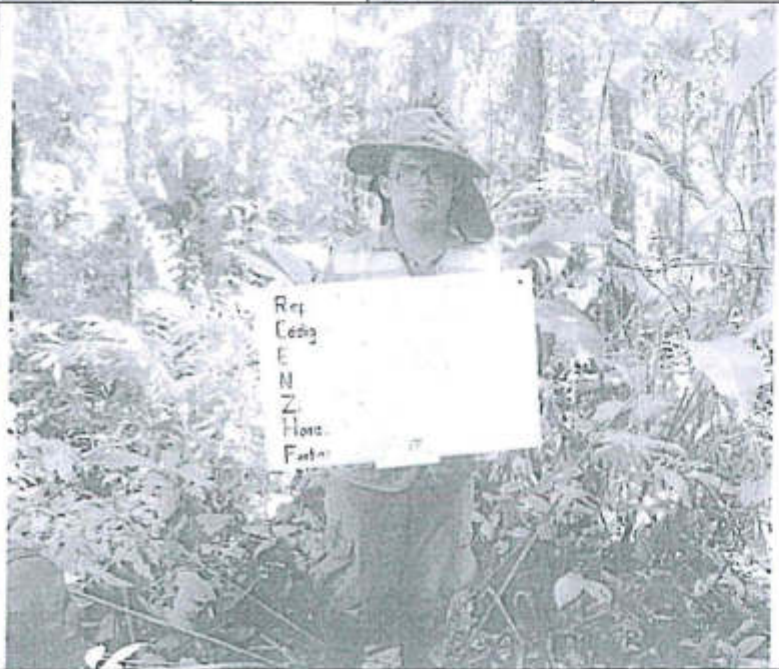
Visita de reconocimiento Sitio S0017					
Reconocimiento de posible sitio impactado					
Distrito:	Trompeteros	Provincia:	Loreto	Departamento:	Loreto
<b>Fotografía N.º 1</b>

Fecha: 20/08/2017 Hora: 12:20 horas					
Este (m): 0508918					
Norte (m): 9471403					
Altitud (m.s.n.m): 113					
COORDENADAS UTM - WGS 84 ZONA: 18 M					
<b>Descripción:</b>	Profesionales del OEFA ubicando el punto de referencia R000393 (S0017).				
<b>Fotografía N.º 2</b>

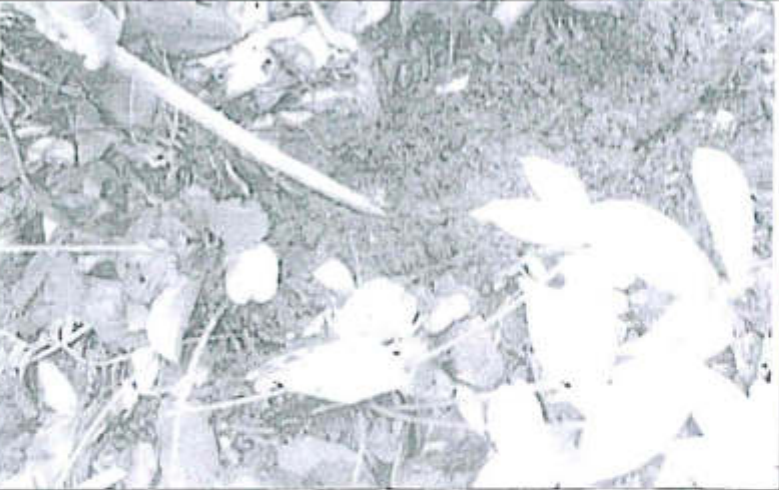
Fecha: 20/08/2017 Hora: 12:20 horas					
Este (m): 0508918					
Norte (m): 9471403					
Altitud (m.s.n.m): 113					
COORDENADAS UTM - WGS 84 ZONA: 18 M					
<b>Descripción:</b>	Procedimiento de hincado con varilla hasta 2 metros de profundidad en Sitio S0017. Se aprecian manchas de color negro en el suelo

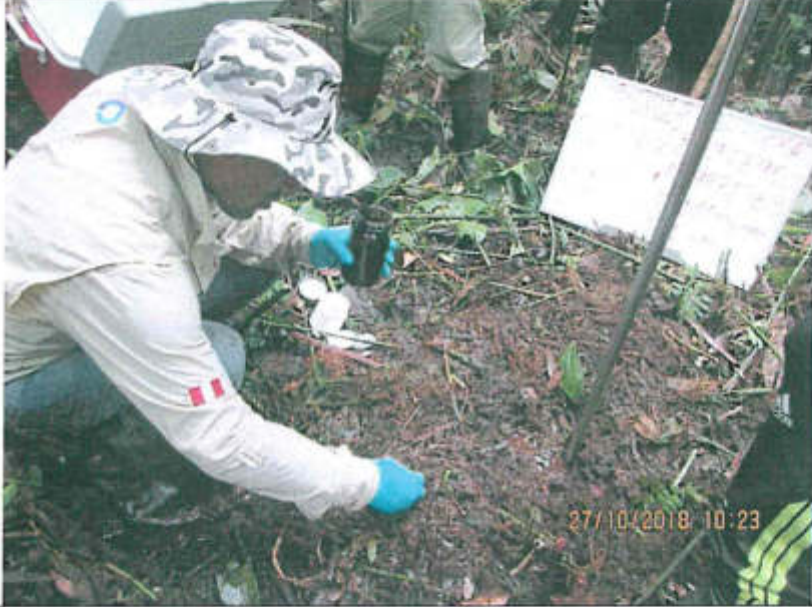
Distrito	Parinari	Provincia	Loreto	Departamento	Loreto
<b>FOTOGRAFÍA N.º 1</b> S0017-SU-004

Fecha: 27/10/2018					
Hora: 10:23					
COORDENADAS UTM -WGS 84 – ZONA 18M					
Este (m):508950					
Norte (m): 9471383					
Altitud (m s.n.m): 111					
Precisión: ± 3					
<b>DESCRIPCIÓN:</b>		Punto de muestreo S0017-SU-004, en el cual se muestra un suelo con abundante materia orgánica (raíces).

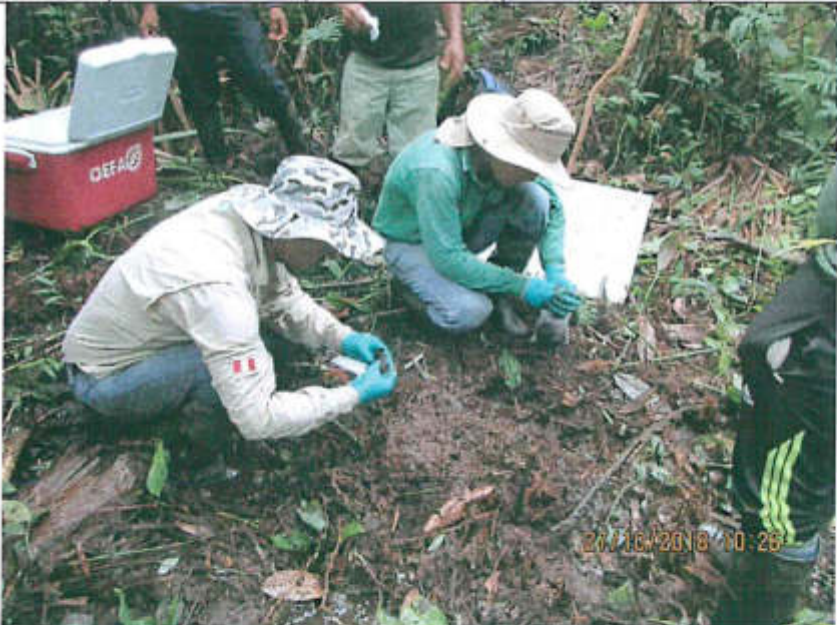
Distrito	Parinari	Provincia	Loreto	Departamento	Loreto
<b>FOTOGRAFÍA N.º 2 Sitio S0017</b>

Fecha: 27/10/2018					
Hora: 10:26					
COORDENADAS UTM -WGS 84 – ZONA 18M					
Este (m): 508950					
Norte (m): 9471383					
Altitud (m.s.n.m): 111					
Precisión: ± 3					
<b>DESCRIPCIÓN:</b>		Toma de muestra de suelo en el Sitio S0017 en el que se observa suelo con abundante materia orgánica originado por la presencia de hojarasca y principalmente por raíces.
