Ministerio
del AmbienteOrganismo de Evaluación y
Fiscalización Ambiental - OEFA

ORGANISMO DE EVALUACIÓN Y FISCALIZACIÓN AMBIENTAL SUBDIRECCIÓN DE CALIDAD AMBIENTAL	
RECIBIDO	
18 DIC. 2014	
VºBº _____	Hora: 13:00 pm
Firma _____

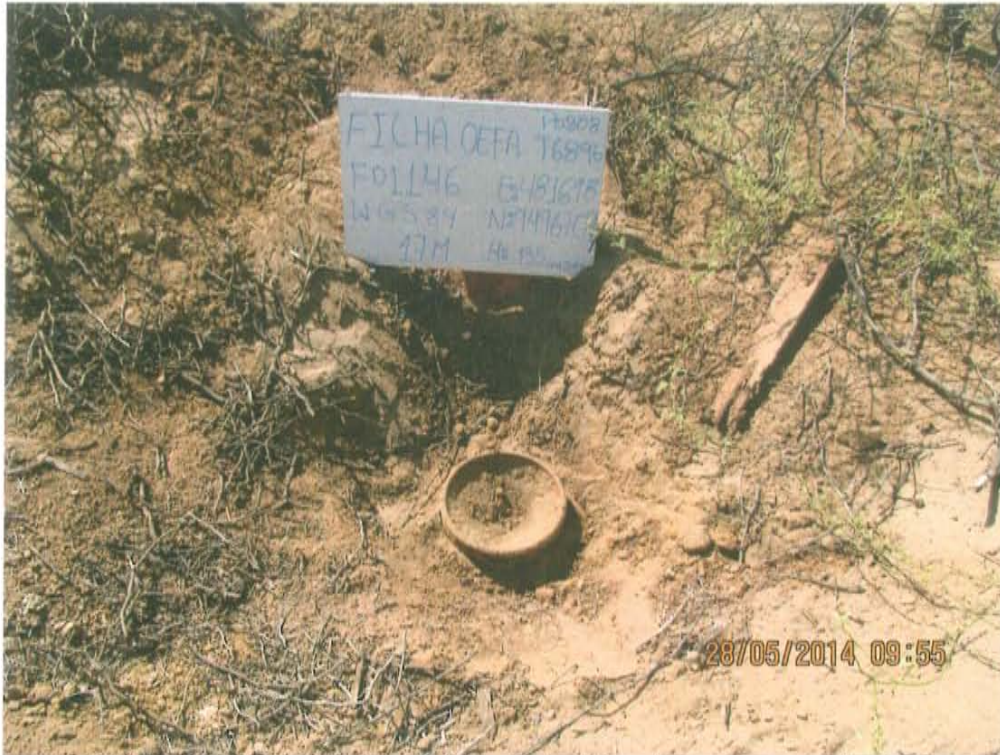
Fotografía N° 1. Casing corroído de 9,5 plg de diámetro con presencia de arena en su interior que se encuentra a nivel de la superficie del suelo.

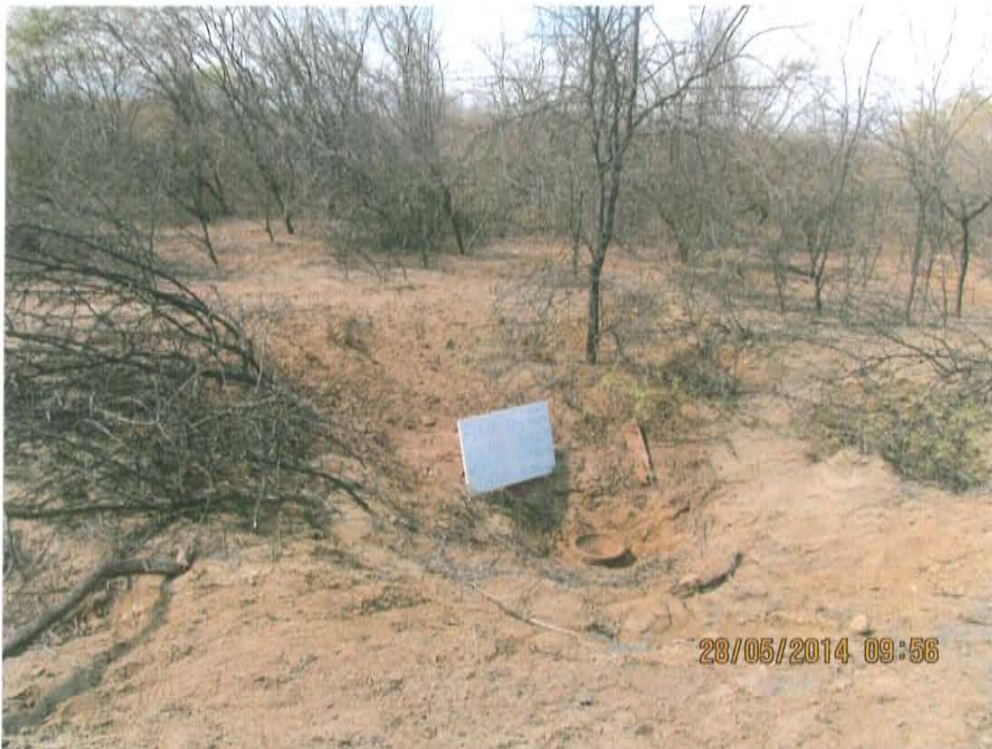
Fotografía N° 2. Vista panorámica de la zona circundante del Pozo T6896, se caracteriza por presentar superficie plana y densa especie de algarrobo seco.
