ANEXO 3

Ficha de verificación y ajuste del Multiparámetro

PUNTOS DE AGUA (RÍOS, QUEBRADAS Y MANANTIALES) DE LA EVALUACIÓN AMBIENTAL TEMPRANA EN EL ÁREA DE INFLUENCIA DEL PROYECTO MINERO SANJOS - ÉPOCA HÚMEDA

MONITOREO AMBIENTAL DE AGUA, COMUNIDADES HIDROBIOLÓGICAS Y MAPEO GEOLÓGICO EN EL ÁREA DE INFLUENCIA DEL PROYECTO MINERO SANCOS UBICADO EN LOS DISTRITOS DE SANCOS Y CHAVIÑA, PROVINCIA DE LUCANAS EN EL DEPARTAMENTO DE AYACUCHO

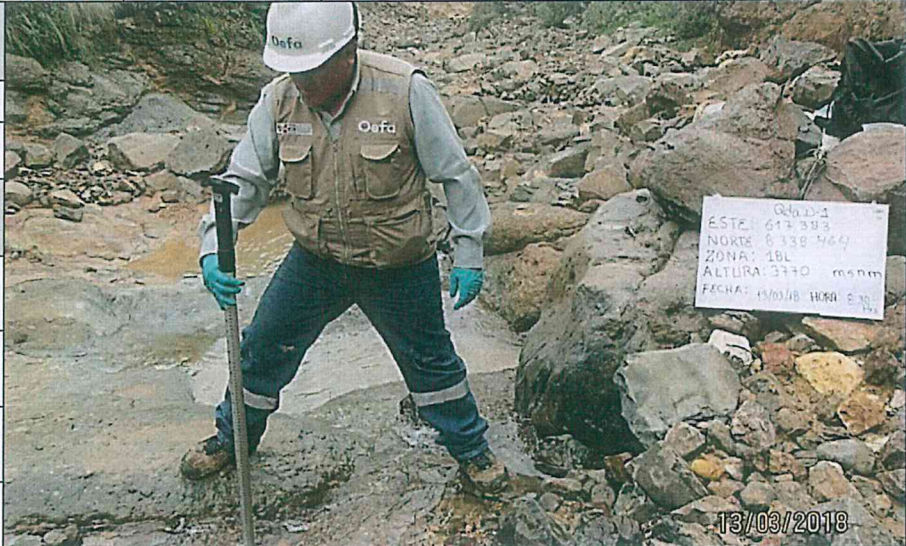
Punto ubicado aguas arriba de la quebrada D o Lambre.

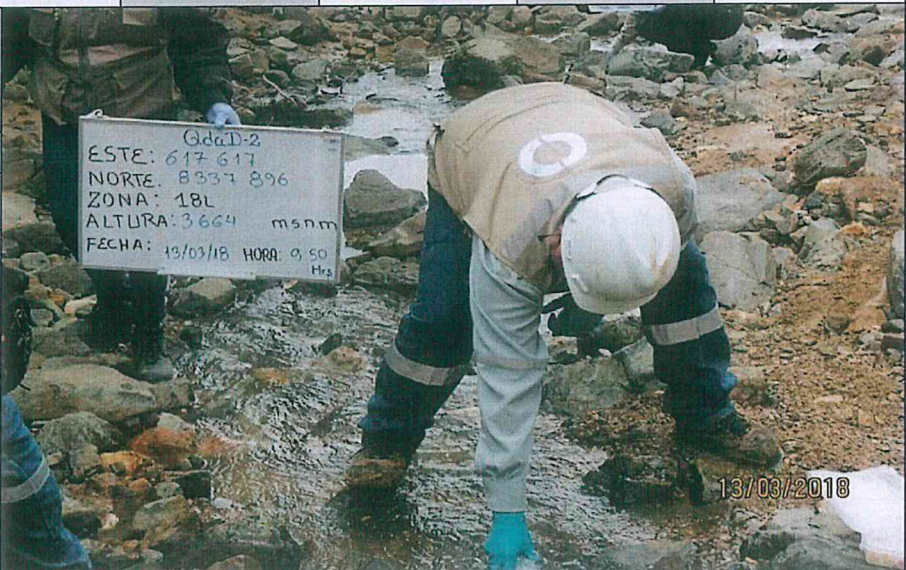
Punto ubicado aguas abajo de la quebrada D o Lambre.

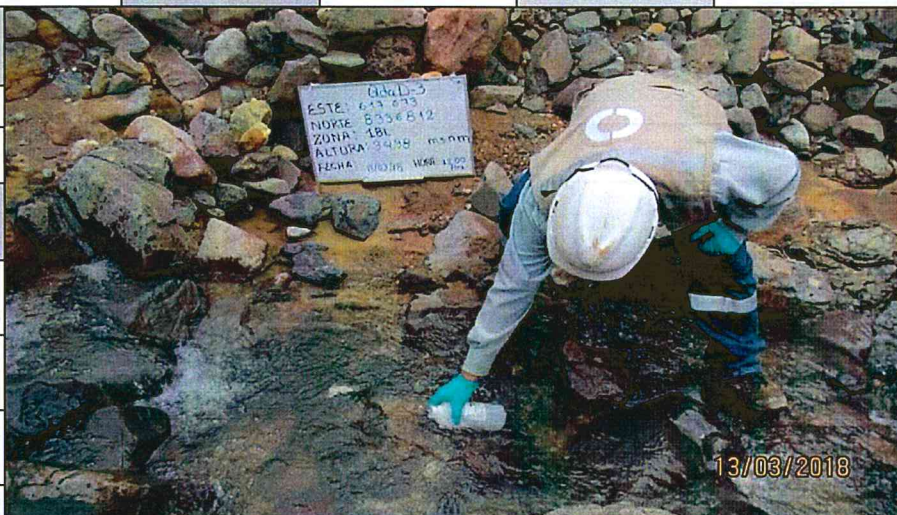
DESCRIPCIÓN: Punto ubicado aguas abajo de la quebrada D o Lambre.

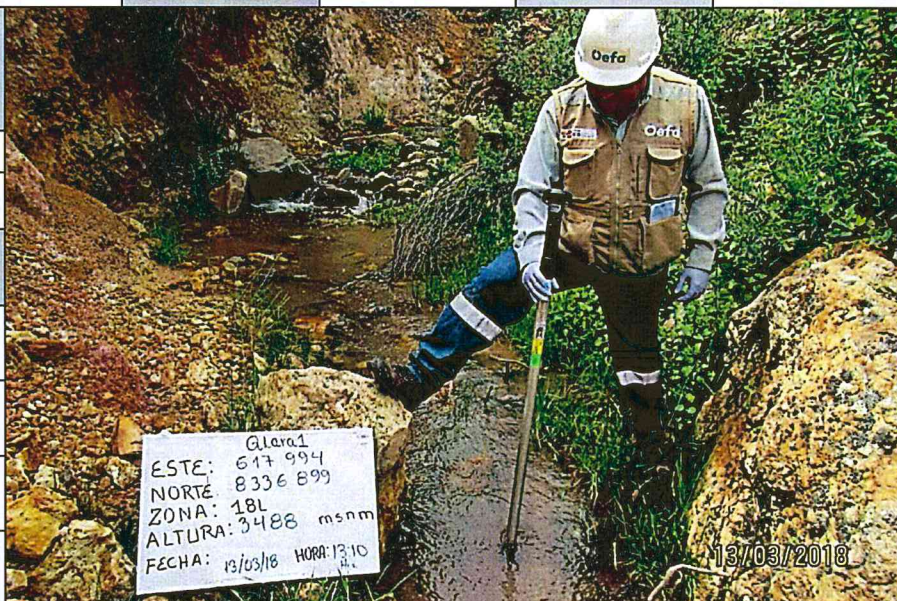
DESCRIPCIÓN: Punto ubicado aguas arriba de la quebrada Larapage.

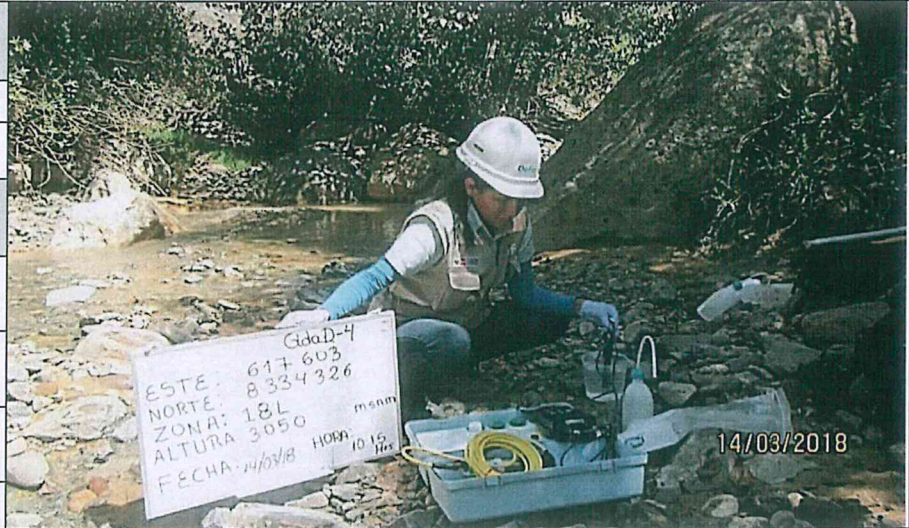
Distrito	Chaviña	Provincia	Lucanas	Departamento	Ayacucho
FOTOGRAFÍA N.º 5 QdaD-4					
Fecha: 14/03/2018					
Hora: 10:15					
COORDENADAS UTM -WGS 84 - ZONA 18 L					
Este (m): 617 603					
Norte (m): 8 334 326					
Altitud (m s.n.m): 3050					
Precisión: ± 3 m					
DESCRIPCIÓN: Punto ubicado aguas abajo de la quebrada D o Lambre, antes de la confluencia con la quebrada Larapage.

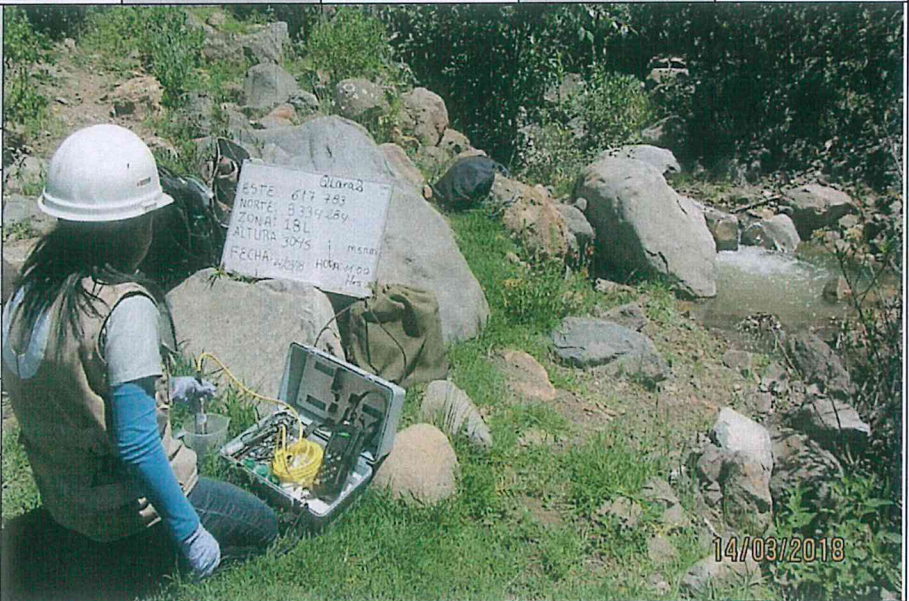
Distrito	Chaviña	Provincia	Lucanas	Departamento	Ayacucho
FOTOGRAFÍA N.º 6 QLara2					
Fecha: 14/03/2018					
Hora: 11:00					
COORDENADAS UTM -WGS 84 - ZONA 18 L					
Este (m): 617 783					
Norte (m): 8 334 284					
Altitud (m s.n.m): 3045					
Precisión: ± 3 m					
DESCRIPCIÓN: Punto ubicado en la quebrada Larapage, antes de la confluencia con la quebrada D o Lambre.

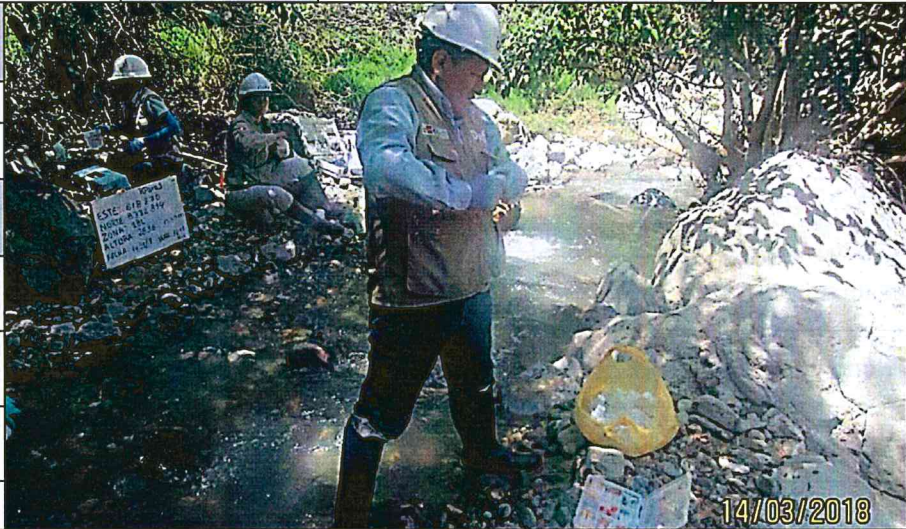
Distrito	Chaviña	Provincia	Lucanas	Departamento	Ayacucho
FOTOGRAFÍA N.º 7 RPara1					
Fecha: 14/03/2018					
Hora: 12:15					
COORDENADAS UTM -WGS 84 - ZONA 18 L					
Este (m): 618 270					
Norte (m): 8 332 894					
Altitud (m s.n.m): 2836					
Precisión: ± 3 m					
DESCRIPCIÓN:		Punto ubicado en el río Para, aguas arriba del botadero de residuos sólidos de la comunidad campesina de Para.

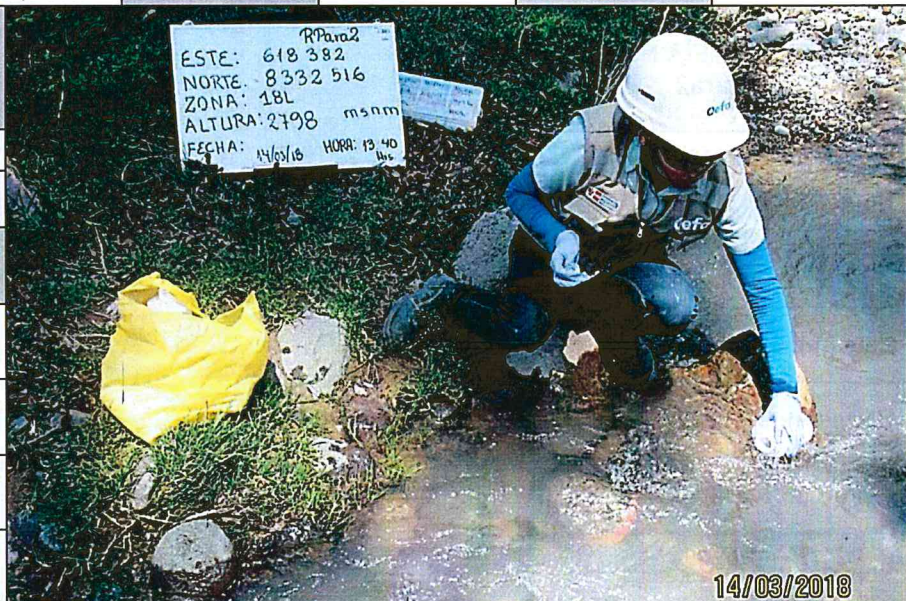
Distrito	Chaviña	Provincia	Lucanas	Departamento	Ayacucho
FOTOGRAFÍA N.º 8 RPara2					
Fecha: 14/03/2018					
Hora: 13:40					
COORDENADAS UTM -WGS 84 - ZONA 18 L					
Este (m): 618 382					
Norte (m): 8 332 516					
Altitud (m s.n.m): 2798					
Precisión: ± 3 m					
DESCRIPCIÓN:		Punto ubicado en el río Para, aguas abajo del botadero de residuos sólidos de la comunidad campesina de Para.

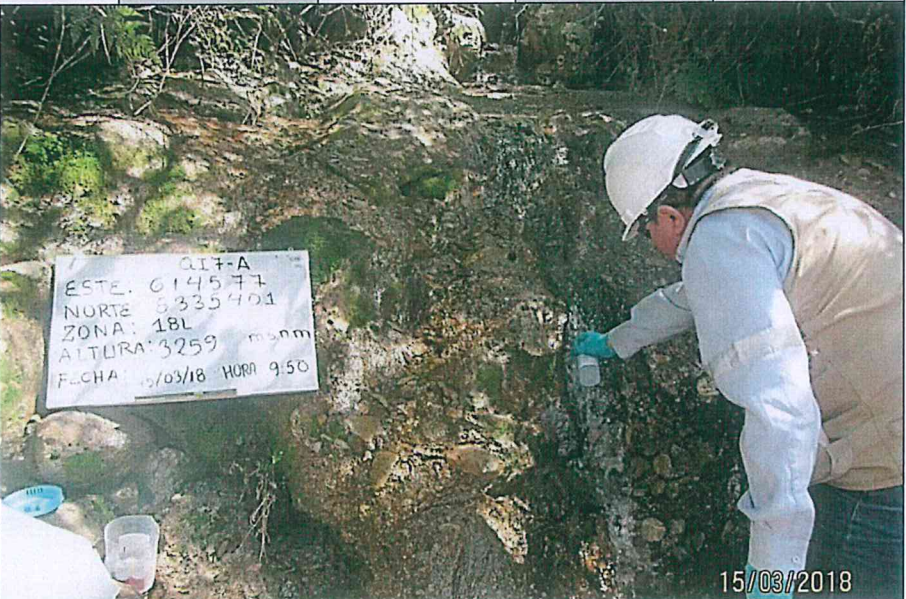
Distrito	Sancos	Provincia	Lucanas	Departamento	Ayacucho
FOTOGRAFÍA N.º 10 QI7-A					
Fecha: 15/03/2018					
Hora: 09:50					
COORDENADAS UTM -WGS 84 – ZONA 18 L					
Este (m): 614 577					
Norte (m): 8 335 401					
Altitud (m s.n.m): 3259					
Precisión: ± 3 m					
DESCRIPCIÓN: Punto ubicado en la quebrada intermitente 7, afluente de la quebrada B o Yahuarcocha, aproximadamente a 200 m del botadero proyectado.

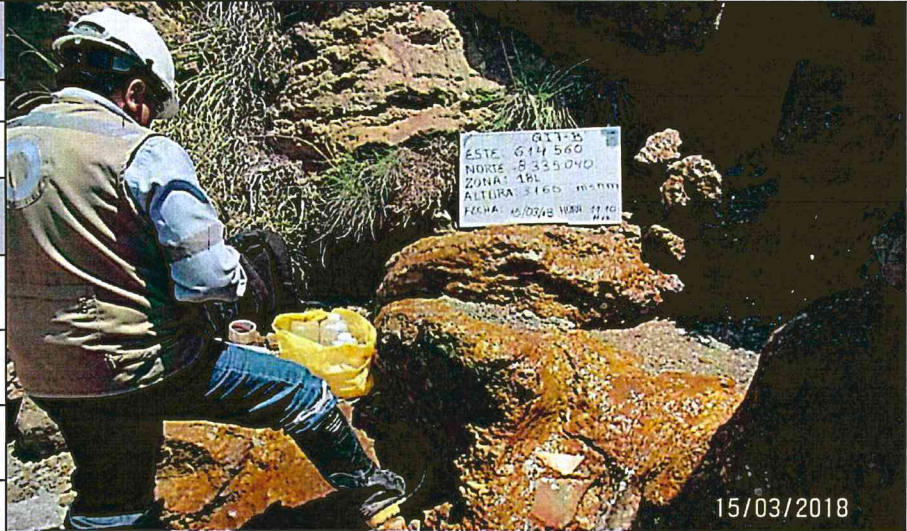
Punto ubicado en la quebrada intermitente 7, afluente de la quebrada B o Yahuarcocha, aproximadamente a 650 m del botadero proyectado.

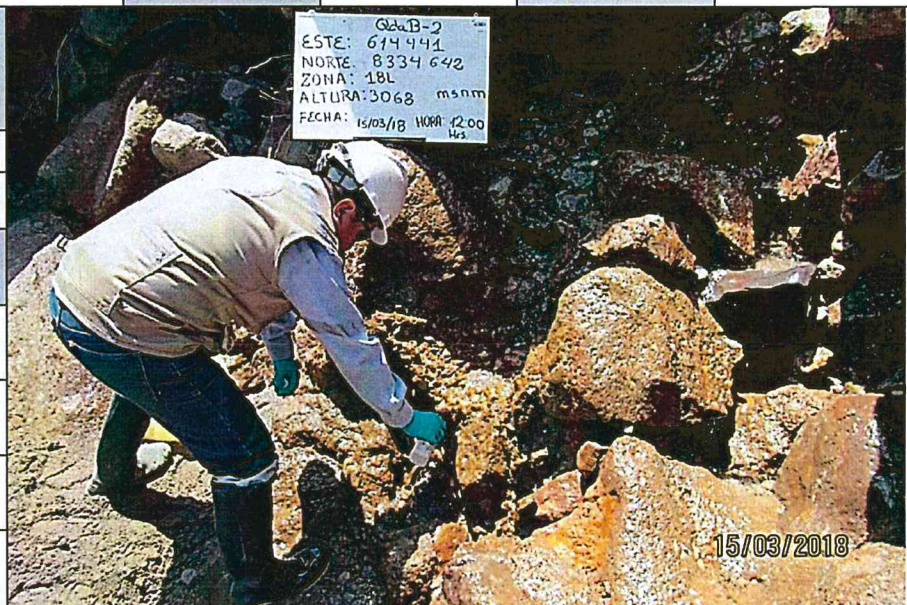
Punto ubicado en la quebrada B o Yahuarcocha, aproximadamente a 1350 m del tajo 02 proyectado, aguas abajo de la confluencia con la quebrada intermitente 7.

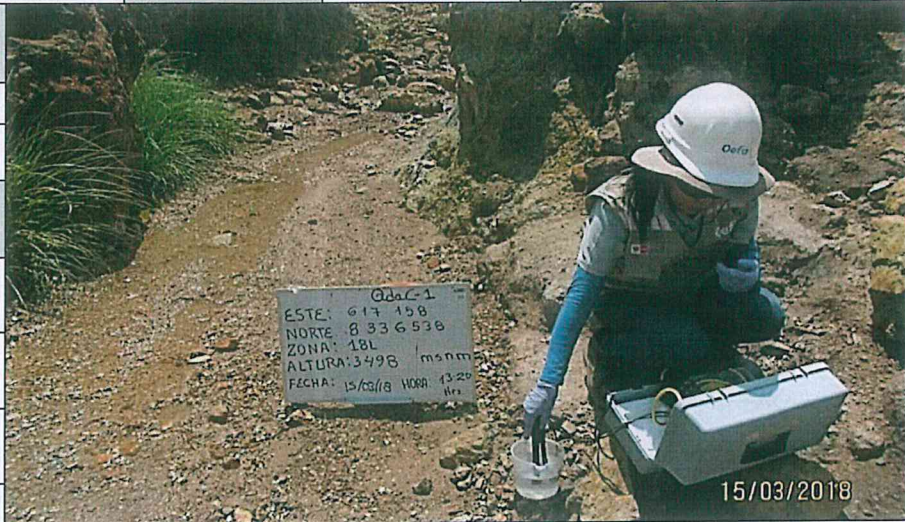
Distrito	Chaviña	Provincia	Lucanas	Departamento	Ayacucho
FOTOGRAFÍA N.º 13 QdaC-1					
Fecha: 15/03/2018					
Hora: 13:20					
COORDENADAS UTM -WGS 84 – ZONA 18 L					
Este (m): 617 158					
Norte (m): 8 336 538					
Altitud (m s.n.m): 3498					
Precisión: ± 3 m					
DESCRIPCIÓN: Punto ubicado aguas arriba de la quebrada C, en su margen izquierda se encuentra el Anexo de Pueblo Nuevo.

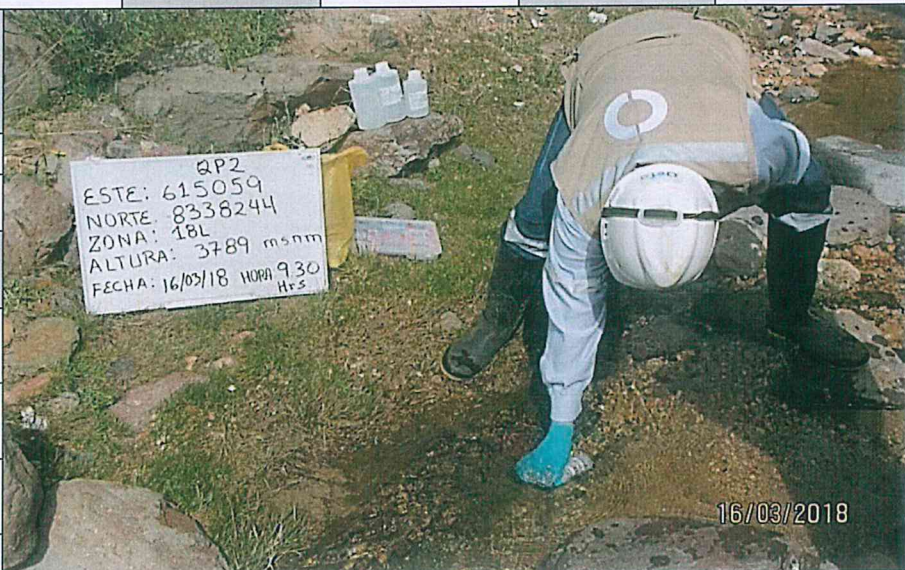
Distrito	Sancos	Provincia	Lucanas	Departamento	Ayacucho
FOTOGRAFÍA N.º 14 QP2					
Fecha: 16/03/2018					
Hora: 09:30					
COORDENADAS UTM -WGS 84 – ZONA 18 L					
Este (m): 615 059					
Norte (m): 8 338 244					
Altitud (m s.n.m): 3789					
Precisión: ± 3 m					
DESCRIPCIÓN: Punto ubicado aguas arriba de la quebrada permanente 2, afluente de la quebrada Chuñuna.

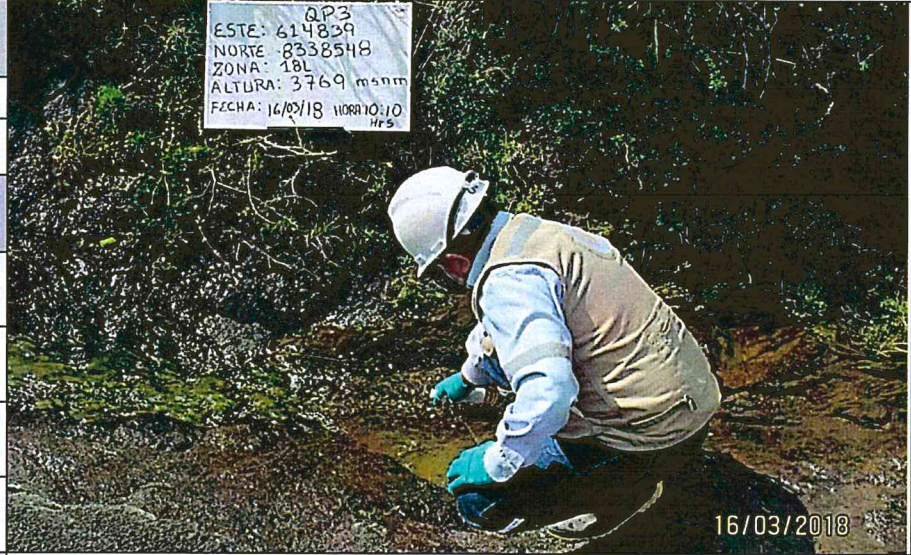
DESCRIPCIÓN: Punto ubicado aguas arriba de la quebrada permanente 3, afluente de la quebrada Chuñuna.

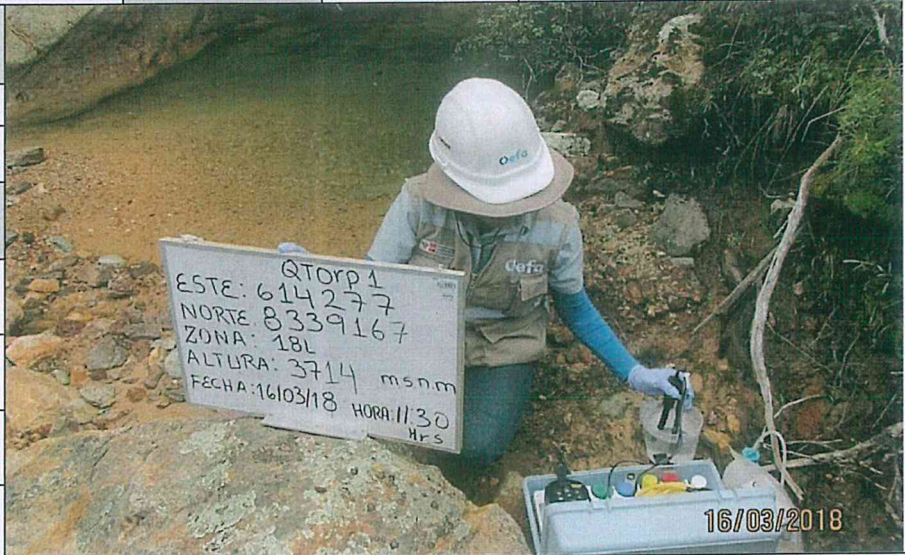
Distrito	Sancos	Provincia	Lucanas	Departamento	Ayacucho
FOTOGRAFÍA N.º 17 QTorp1					
Fecha: 16/03/2018					
Hora: 11:30					
COORDENADAS UTM -WGS 84 – ZONA 18 L					
Este (m): 614 277					
Norte (m): 8 339 167					
Altitud (m s.n.m): 3714					
Precisión: ± 3 m					
DESCRIPCIÓN: Punto ubicado aguas arriba de la quebrada Torpito, afluente de la quebrada Jarhuisique.

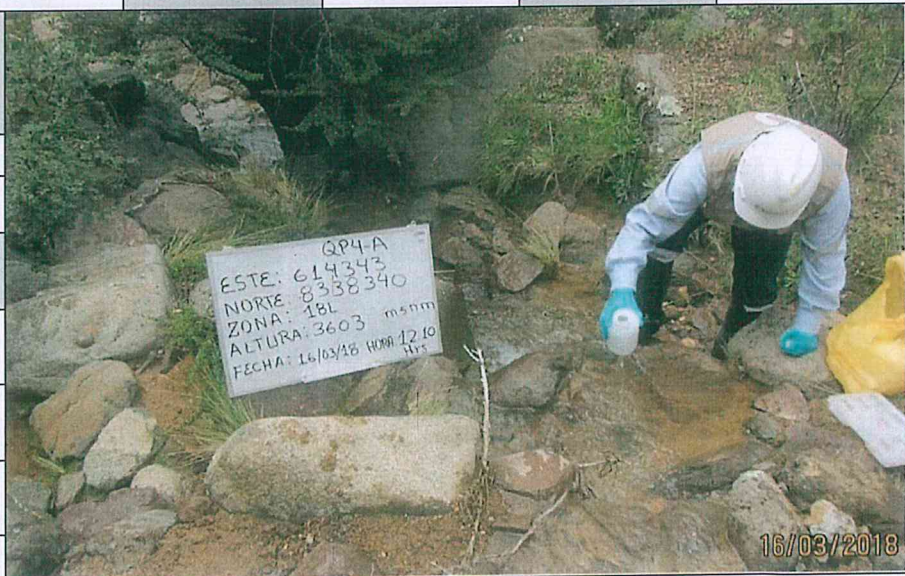
Distrito	Sancos	Provincia	Lucanas	Departamento	Ayacucho
FOTOGRAFÍA N.º 18 QP4-A					
Fecha: 16/03/2018					
Hora: 12:10					
COORDENADAS UTM -WGS 84 – ZONA 18 L					
Este (m): 614 343					
Norte (m): 8 338 340					
Altitud (m s.n.m): 3603					
Precisión: ± 3 m					
DESCRIPCIÓN: Punto ubicado aguas abajo de la quebrada permanente 4, afluente de la quebrada Chuñuna.

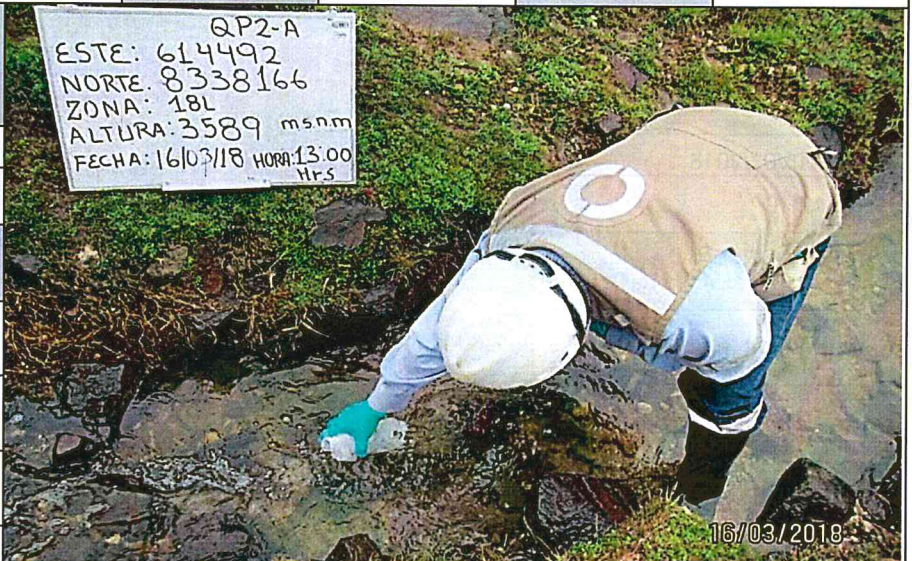
Punto ubicado aguas abajo de la quebrada permanente 2, afluente de la quebrada Chuñuna.

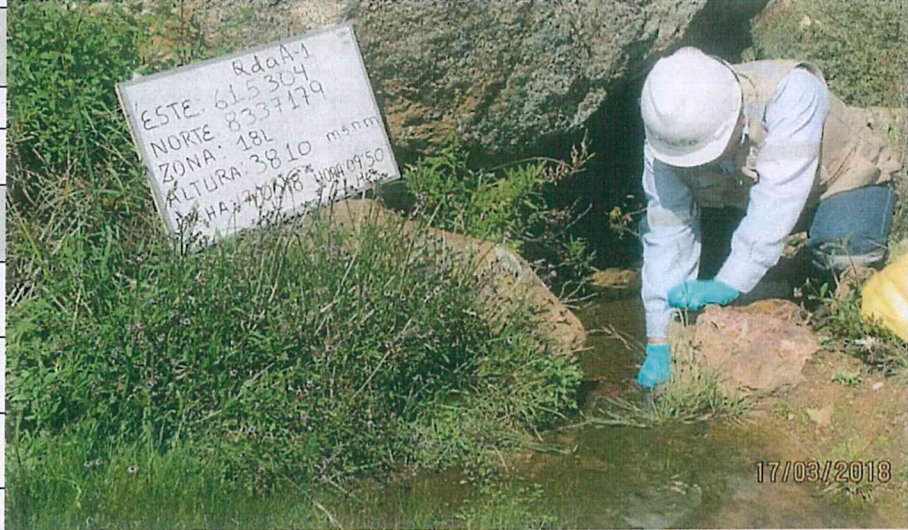
Punto ubicado aguas arriba de la quebrada A, aproximadamente a 200 m del PAD proyectado.

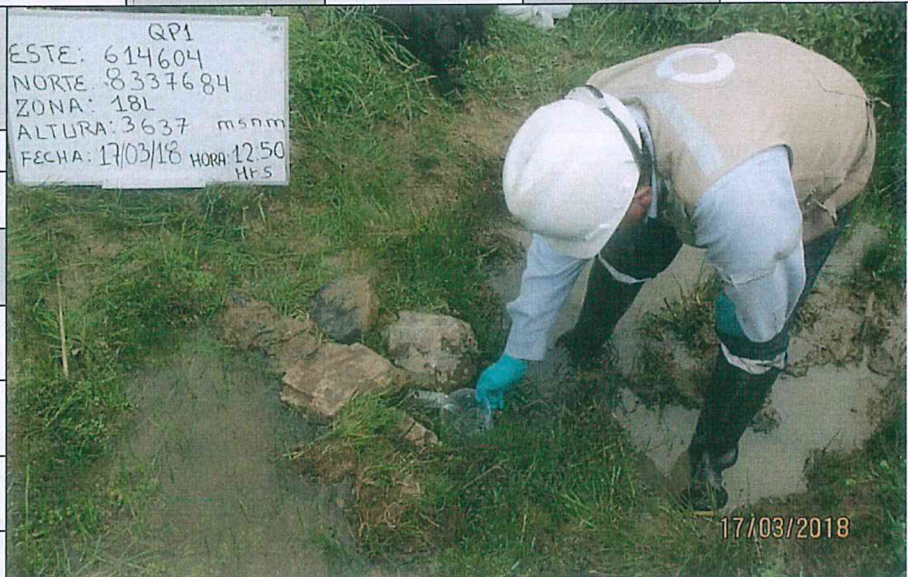
Punto ubicado aguas arriba de la quebrada permanente 1, aproximadamente a 600 m de la poza de mayores eventos proyectada, afluente de la quebrada Chuñuna.

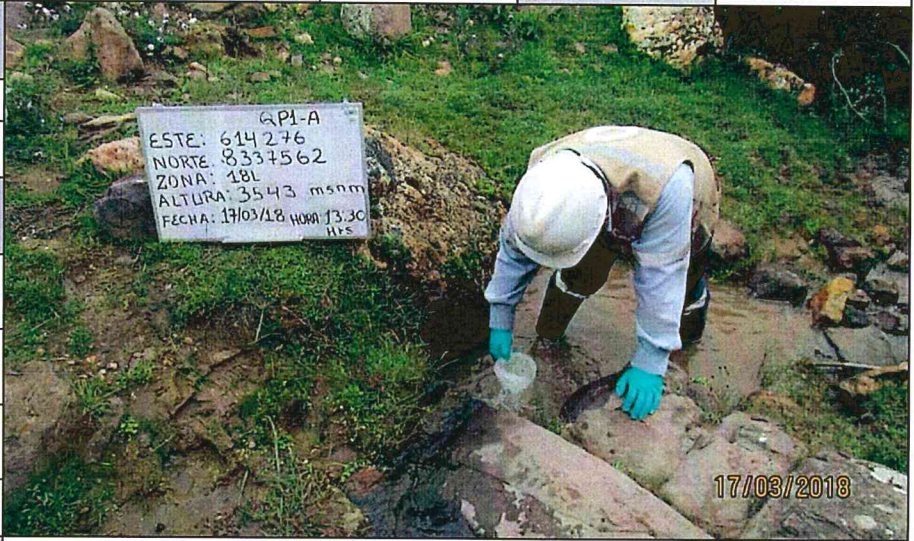
DESCRIPCIÓN: Punto ubicado aguas arriba de la quebrada permanente 1, aproximadamente a 1000 m de la poza de mayores eventos proyectada, afluente de la quebrada Chuñuna.

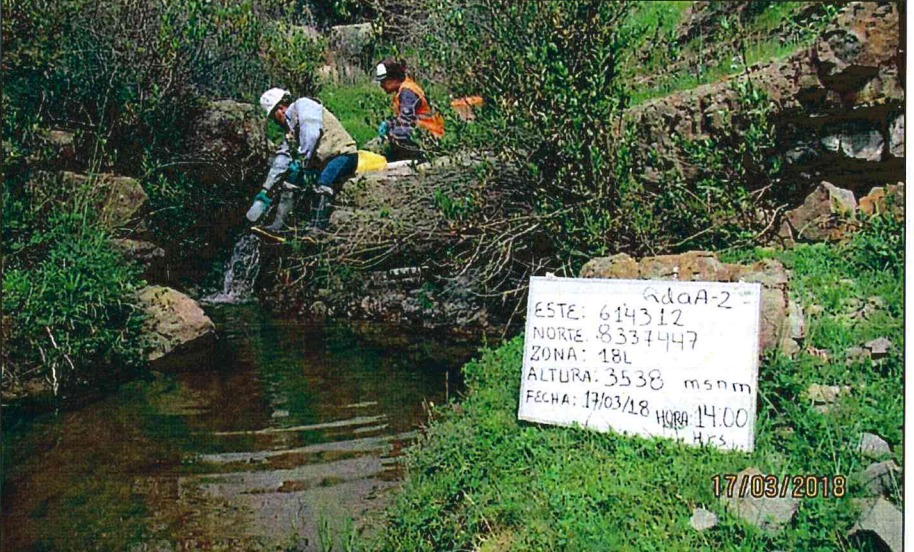
DESCRIPCIÓN: Punto ubicado en la quebrada A, aproximadamente a 1300 m del PAD proyectado.

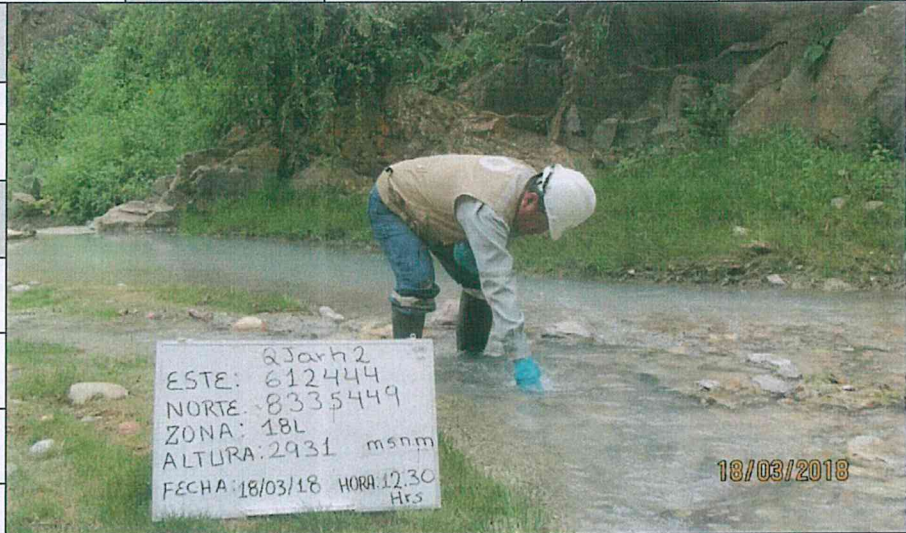
Distrito	Sancos	Provincia	Lucanas	Departamento	Ayacucho
FOTOGRAFÍA N.º 25 QJarh2					
Fecha: 18/03/2018					
Hora: 12:30					
COORDENADAS UTM -WGS 84 - ZONA 18 L					
Este (m): 612 444					
Norte (m): 8 335 449					
Altitud (m s.n.m): 2931					
Precisión: ± 3 m					
DESCRIPCIÓN: Punto ubicado en la quebrada Jarhuisique, aguas arriba de la confluencia con la quebrada Futja, antes de la captación de agua mediante canal de concreto utilizado para riego de cultivos en Sancos.

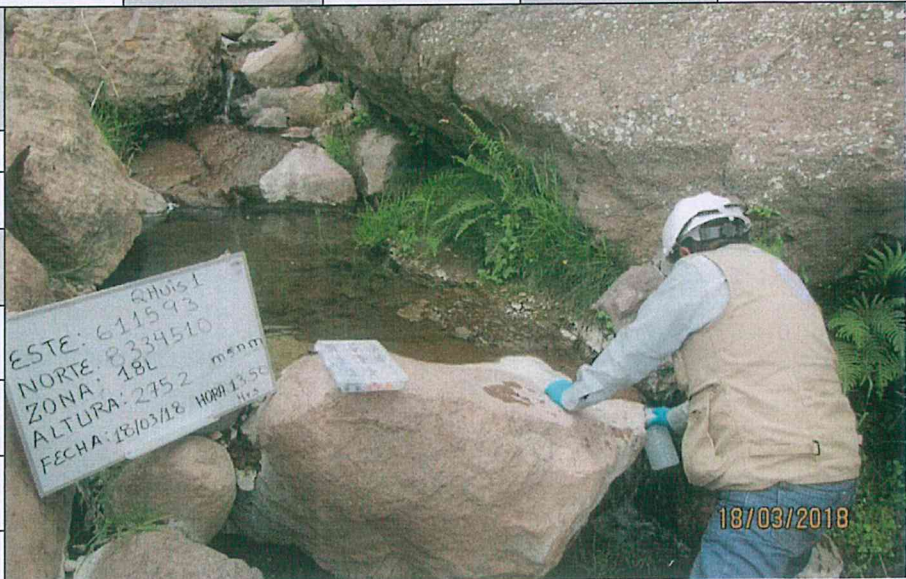
Distrito	Sancos	Provincia	Lucanas	Departamento	Ayacucho
FOTOGRAFÍA N.º 26 QHuis1					
Fecha: 18/03/2018					
Hora: 13:50					
COORDENADAS UTM -WGS 84 - ZONA 18 L					
Este (m): 611 593					
Norte (m): 8 334 510					
Altitud (m s.n.m): 2752					
Precisión: ± 3 m					
DESCRIPCIÓN: Punto ubicado en la quebrada Huishue, antes de la confluencia con el río Sancos.

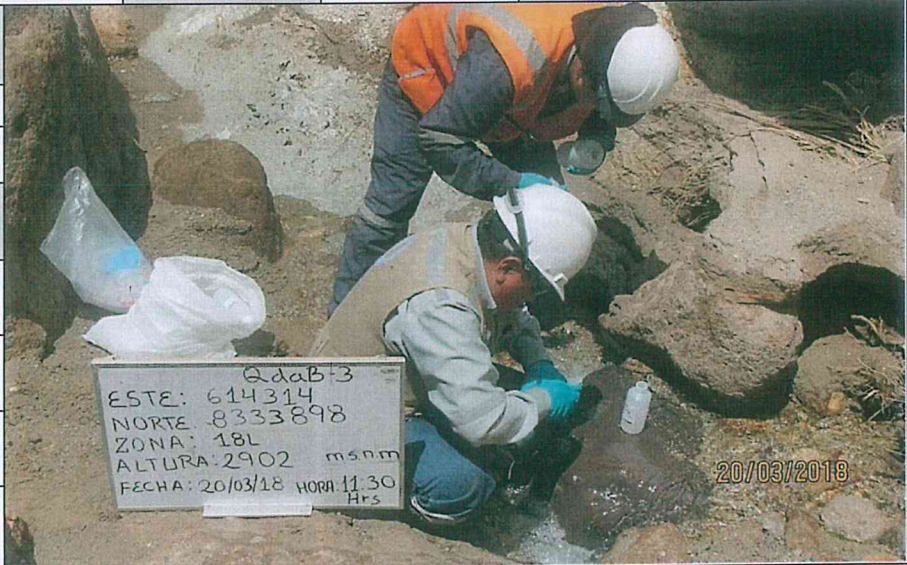
Distrito	Sancos	Provincia	Lucanas	Departamento	Ayacucho
FOTOGRAFÍA N.º 29 QdaB-3					
Fecha: 20/03/2018					
Hora: 11:30					
COORDENADAS UTM -WGS 84 - ZONA 18 L					
Este (m): 614 314					
Norte (m): 8 333 898					
Altitud (m s.n.m): 2902					
Precisión: ± 3 m

Punto ubicado en la quebrada B o Yahuarcocha, aproximadamente a 2130 m del tajo 02 proyectado.

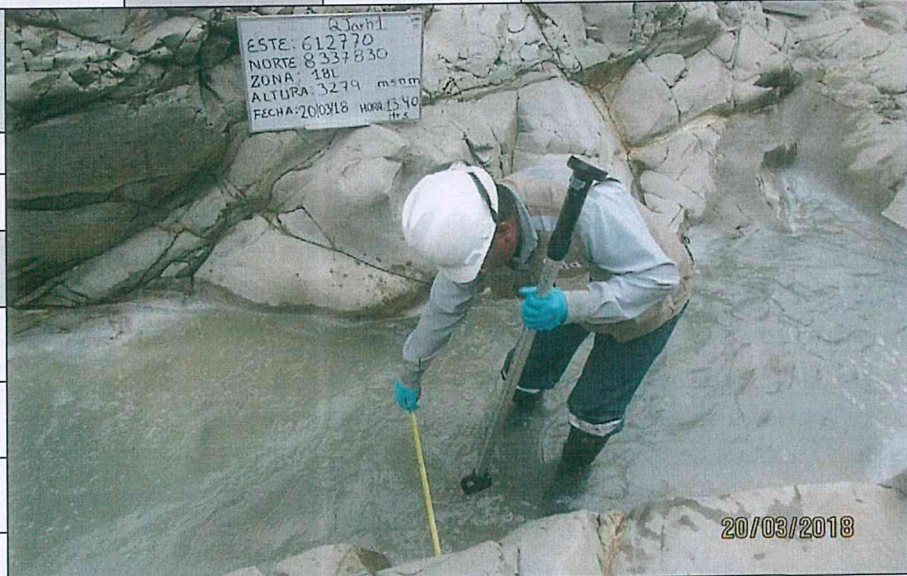
Distrito	Sancos	Provincia	Lucanas	Departamento	Ayacucho
FOTOGRAFÍA N.º 30 QJarh1					
Fecha: 20/03/2018					
Hora: 13:40					
COORDENADAS UTM -WGS 84 - ZONA 18 L					
Este (m): 612 770					
Norte (m): 8 337 830					
Altitud (m s.n.m): 3279					
Precisión: ± 3 m

Punto ubicado en la quebrada Jarhuisique, después de la confluencia con la quebrada permanente 5.

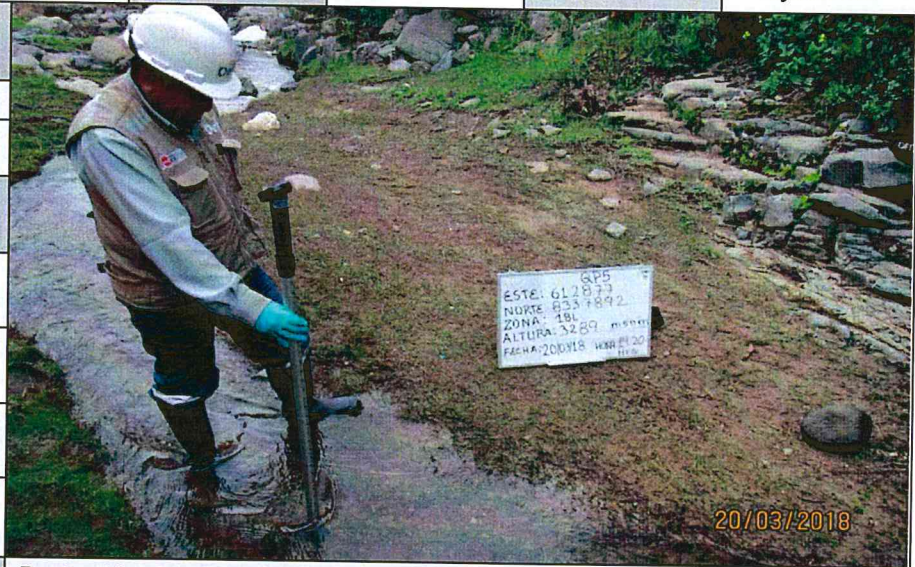
DESCRIPCIÓN: Punto ubicado en la quebrada permanente 5, después de la confluencia entre la quebrada A y la quebrada Chuñuna.

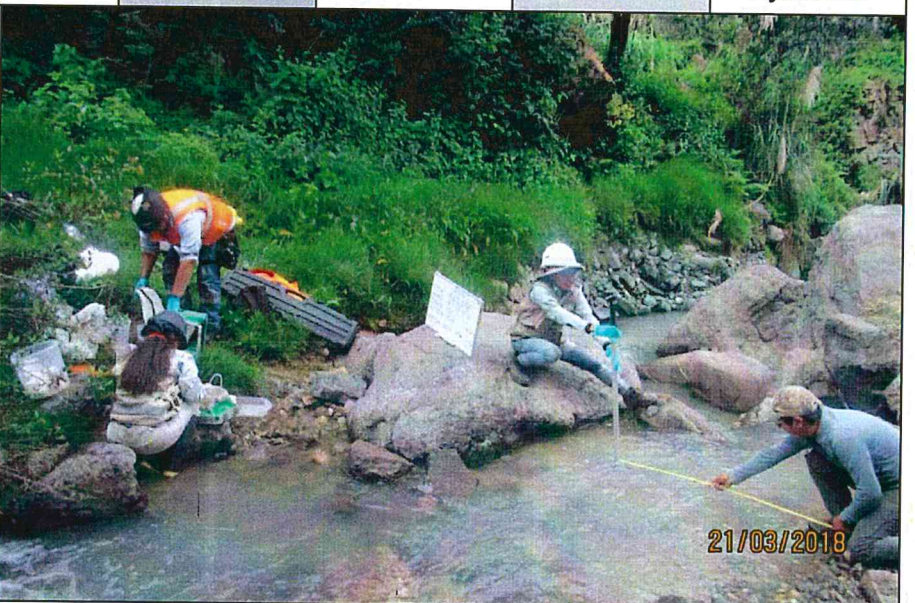
DESCRIPCIÓN: Punto ubicado en el río Sancos, aproximadamente a 20 m aguas arriba de la descarga de agua residual mediante canal rústico proveniente del distrito de Sancos.

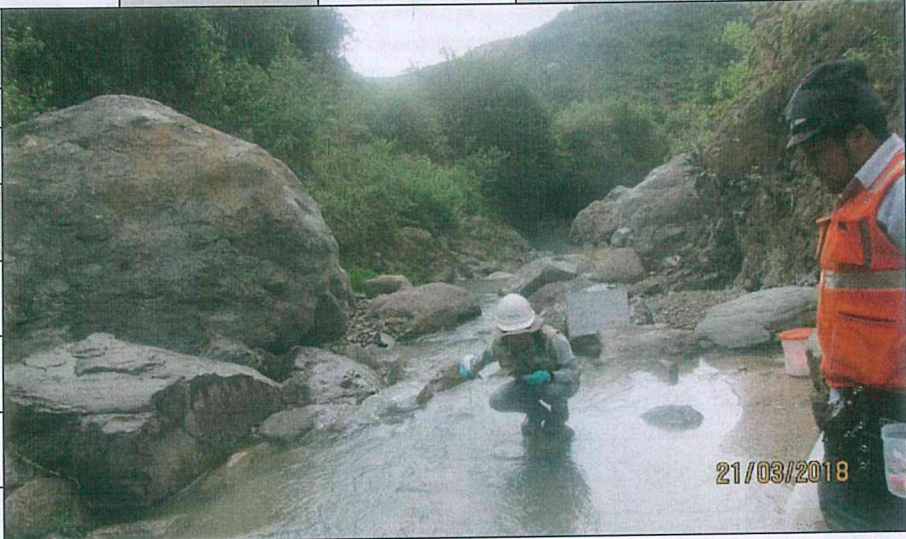
Distrito	Sancos	Provincia	Lucanas	Departamento	Ayacucho
FOTOGRAFÍA N.º 33 RSanc1					
Fecha: 21/03/2018					
Hora: 12:15					
COORDENADAS UTM -WGS 84 – ZONA 18 L					
Este (m): 612 178					
Norte (m): 8 334 322					
Altitud (m s.n.m): 2569					
Precisión: ± 3 m					
DESCRIPCIÓN: Punto ubicado en el río Sancos, aproximadamente a 20 m aguas abajo de la descarga de agua residual mediante canal rústico proveniente del distrito de Sancos.

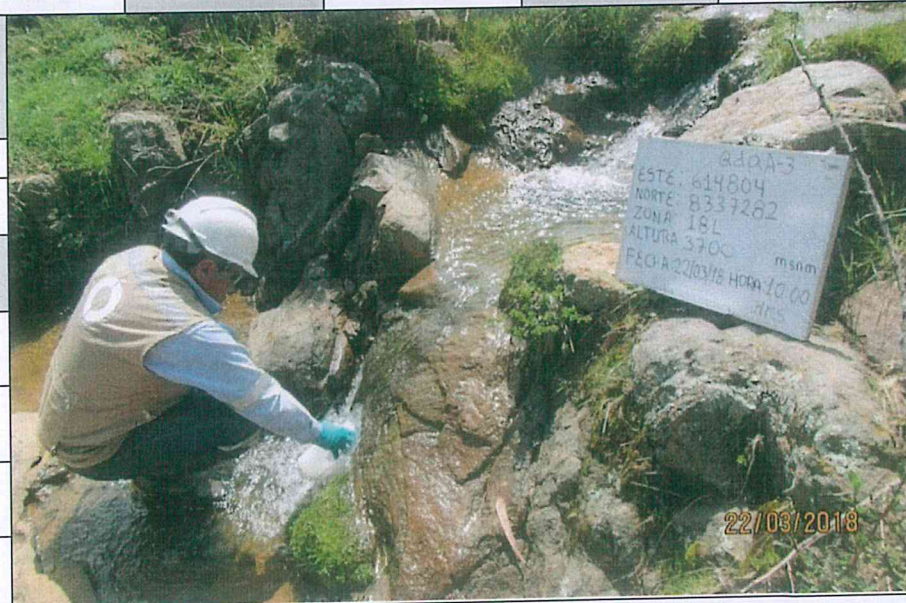
Distrito	Sancos	Provincia	Lucanas	Departamento	Ayacucho
FOTOGRAFÍA N.º 34 QdaA-3					
Fecha: 22/03/2018					
Hora: 10:00					
COORDENADAS UTM -WGS 84 – ZONA 18 L					
Este (m): 614 804					
Norte (m): 8 337 282					
Altitud (m s.n.m): 3700					
Precisión: ± 3 m					
DESCRIPCIÓN: Punto ubicado en la quebrada A, aproximadamente a 800 m del PAD proyectado.

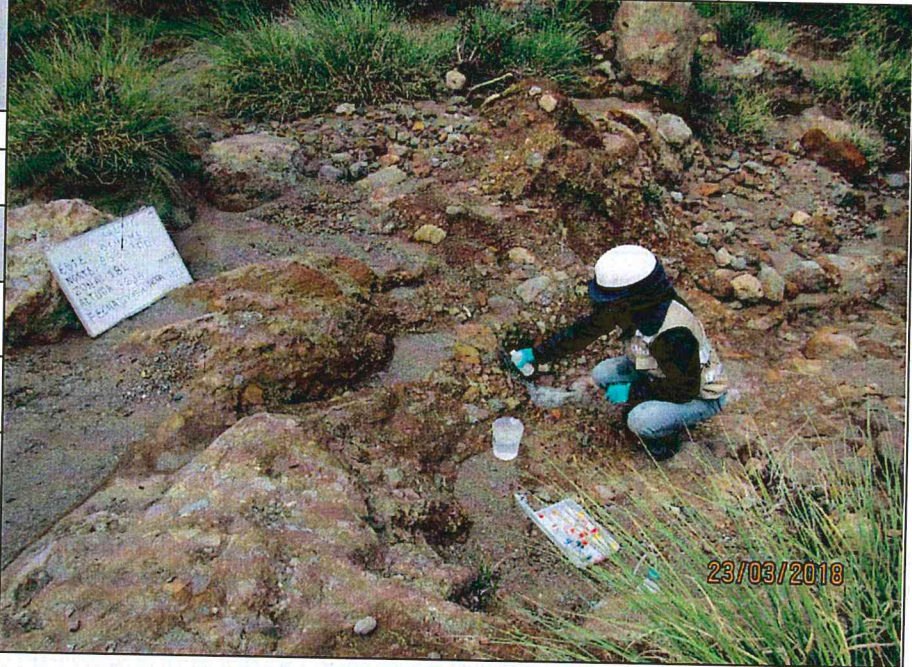
Distrito	Sancos	Provincia	Lucanas	Departamento	Ayacucho
FOTOGRAFÍA N.º 35 QI7-C					
Fecha: 23/03/2018					
Hora: 10:15					
COORDENADAS UTM -WGS 84 – ZONA 18 L					
Este (m): 614 541					
Norte (m): 8 335 300					
Altitud (m s.n.m): 3236					
Precisión: ± 3 m					
DESCRIPCIÓN:					
Punto ubicado en la quebrada intermitente 7, afluente de la quebrada B o Yahuarcocha, aproximadamente a 300 m del botadero proyectado.

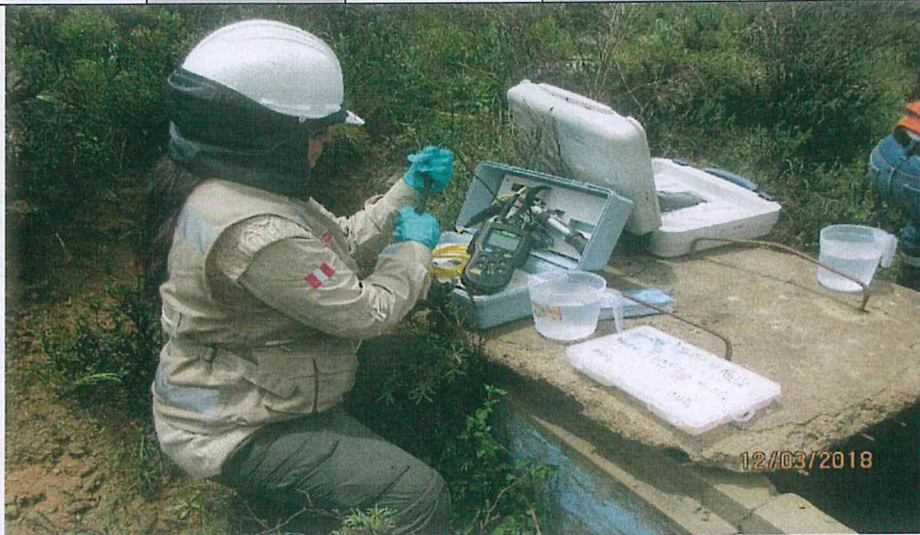
**FOTOGRAFÍA N.º 36
Mana10**

Manantial ubicado en la margen izquierda de la quebrada Lambre o D, captado mediante tubería hacia un reservorio de concreto que abastece al Anexo de Pueblo Nuevo.

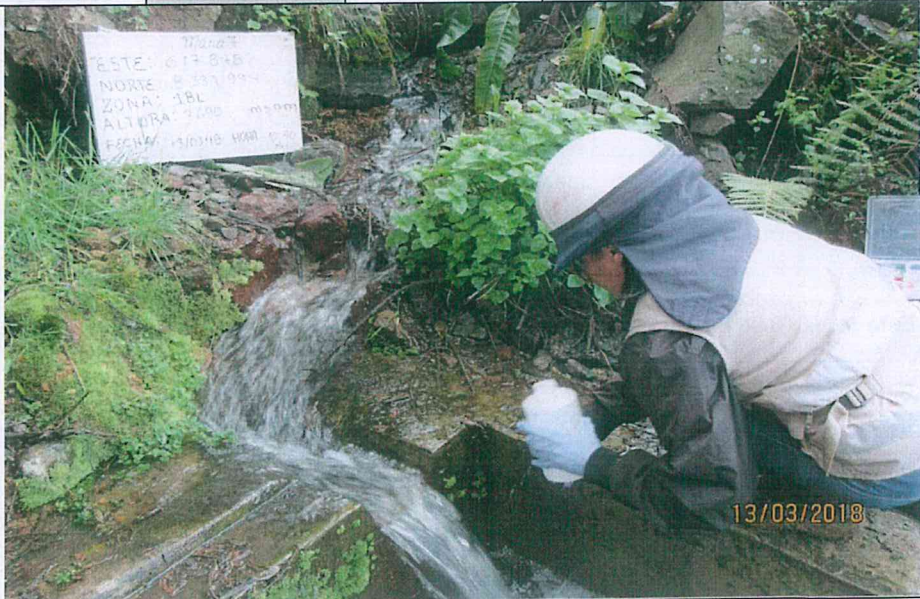
**FOTOGRAFÍA N.º 37
Mana7**

Manantial ubicado en la margen izquierda de la quebrada intermitente 12, captada mediante tubería hacia un reservorio de concreto que abastece al Anexo de Pueblo Nuevo.

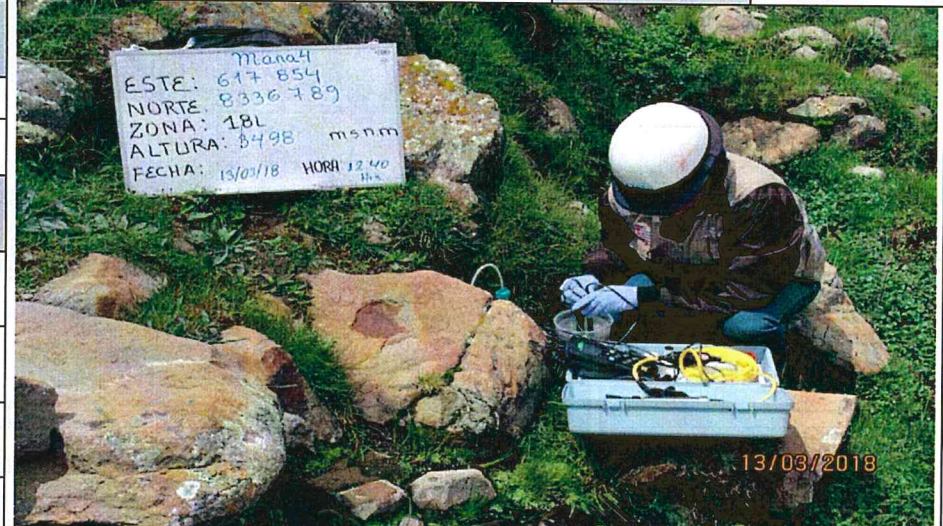
DESCRIPCIÓN: Manantial ubicado en la margen izquierda de la vía afirmada, captado mediante canal rústico hacia una poza rústica para ser utilizado en la actividad de agricultura.

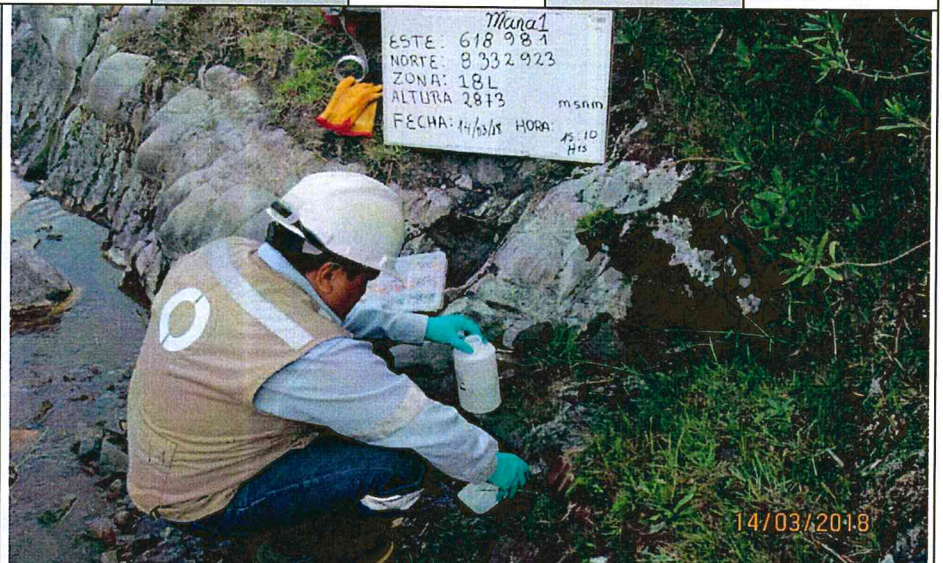
DESCRIPCIÓN: Manantial ubicado a 500 m aproximadamente al noreste de la comunidad campesina de Para.

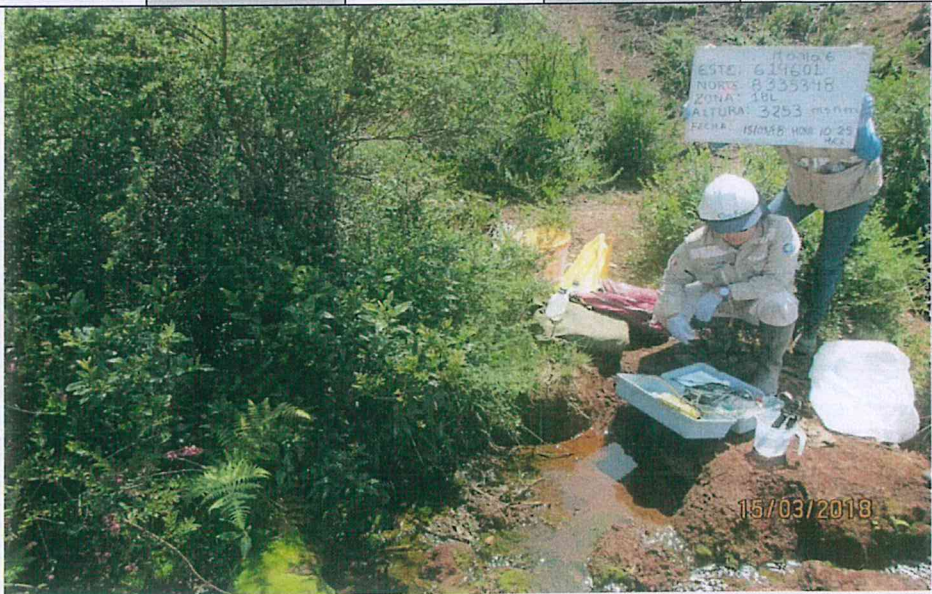
Distrito	Sancos	Provincia	Lucanas	Departamento	Ayacucho
FOTOGRAFÍA N.º 41 Mana6					
Fecha: 15/03/2018					
Hora: 10:25					
COORDENADAS UTM -WGS 84 – ZONA 18 L					
Este (m): 614 601					
Norte (m): 8 335 348					
Altitud (m s.n.m): 3253					
Precisión: ± 3 m					
DESCRIPCIÓN: Manantial ubicado en la margen izquierda de la quebrada intermitente 7, área donde se construirá el sistema de tratamiento de efluentes del botadero proyectado.

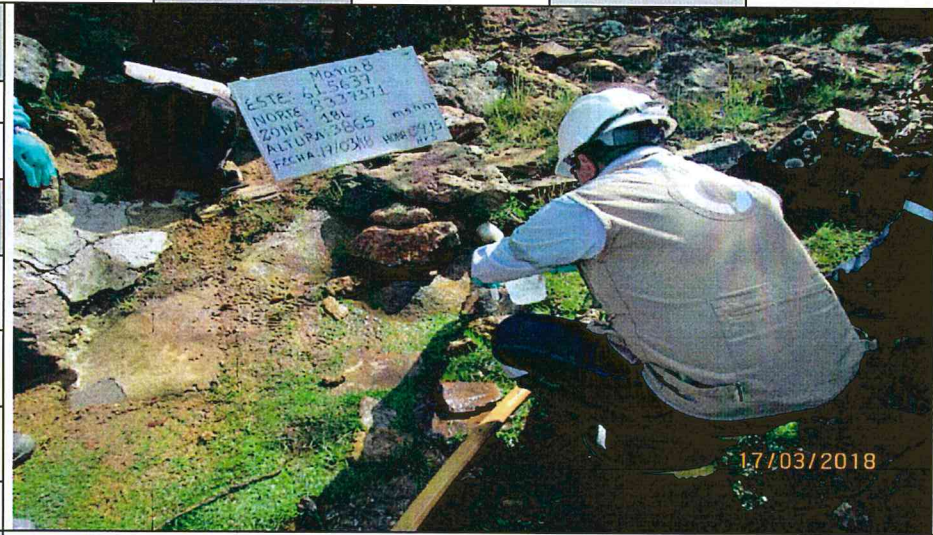
DESCRIPCIÓN: Manantial ubicado en el área donde se pretende construir el PAD, actualmente es captado mediante manguera hacia un reservorio de piedras para bebida de animales y riego.

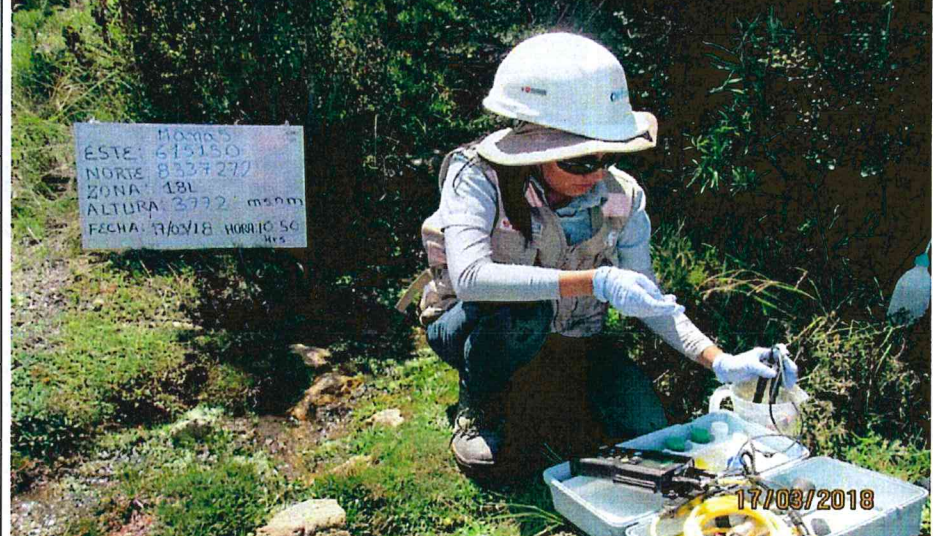
DESCRIPCIÓN: Manantial ubicado en la margen derecha de la quebrada A, aproximadamente a 380 m al oeste del PAD proyectado.

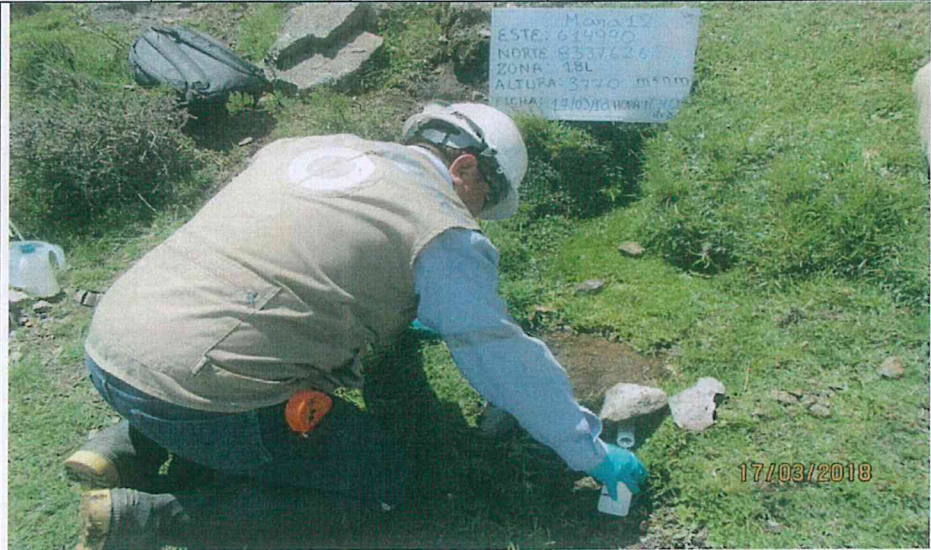
**FOTOGRAFÍA N.º 44
Mana12**

Manantial ubicado aproximadamente a 350 m al oeste del PAD proyectado.

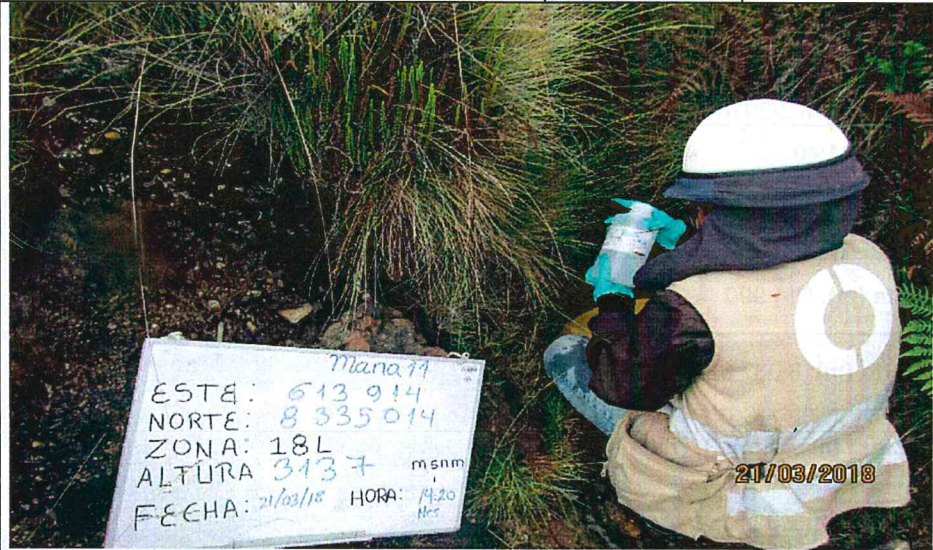
Manantial ubicado en la margen izquierda de la quebrada intermitente 5, aproximadamente a 900 m al suroeste del botadero proyectado.
