ANEXO 3

Ficha de verificación y ajuste del Multiparámetro

PUNTOS DE AGUA (RÍOS, QUEBRADAS Y MANANTIALES) DE LA EVALUACIÓN AMBIENTAL TEMPRANA EN EL ÁREA DE INFLUENCIA DEL PROYECTO MINERO SANJOS - ÉPOCA HÚMEDA

MONITOREO AMBIENTAL DE AGUA, COMUNIDADES HIDROBIOLÓGICAS Y MAPEO GEOLÓGICO EN EL ÁREA DE INFLUENCIA DEL PROYECTO MINERO SANCOS UBICADO EN LOS DISTRITOS DE SANCOS Y CHAVIÑA, PROVINCIA DE LUCANAS EN EL DEPARTAMENTO DE AYACUCHO

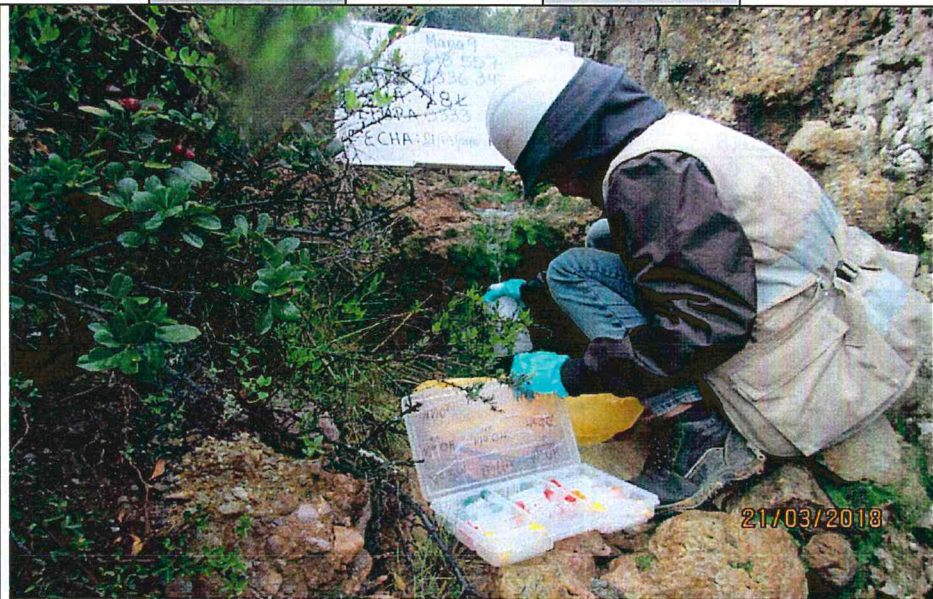
Manantial ubicado aproximadamente a 800 m al oeste del Tajo 01 proyectado.

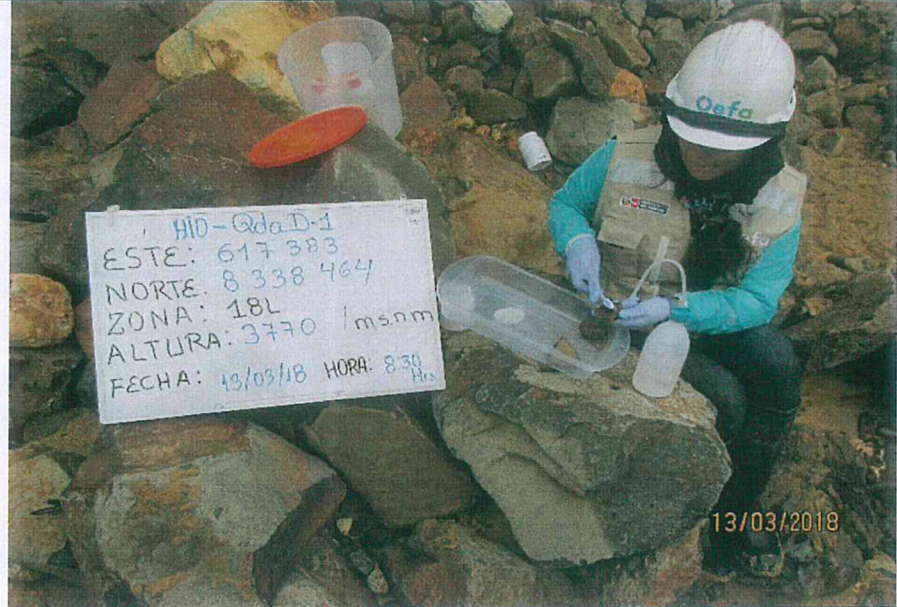
Punto ubicado aguas arriba de la quebrada D o Lambre.

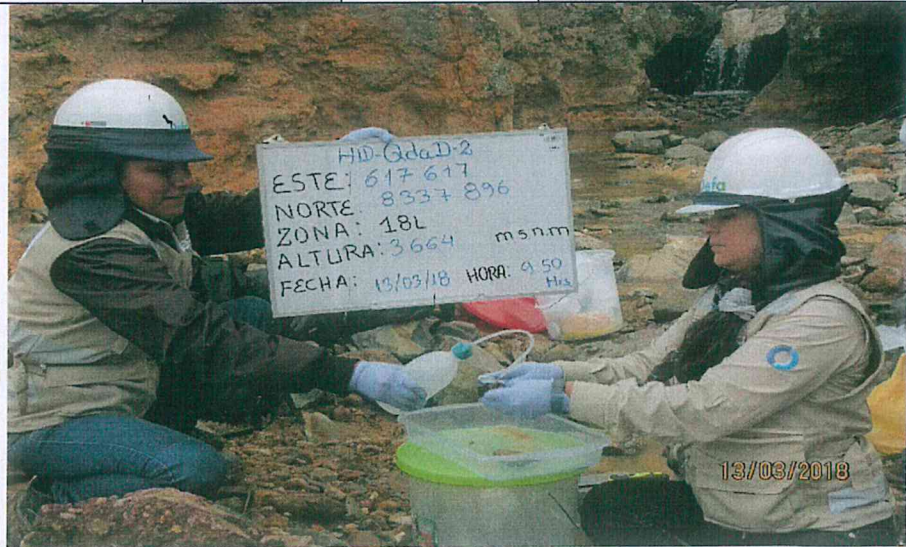
Punto ubicado aguas abajo de la quebrada D o Lambre.

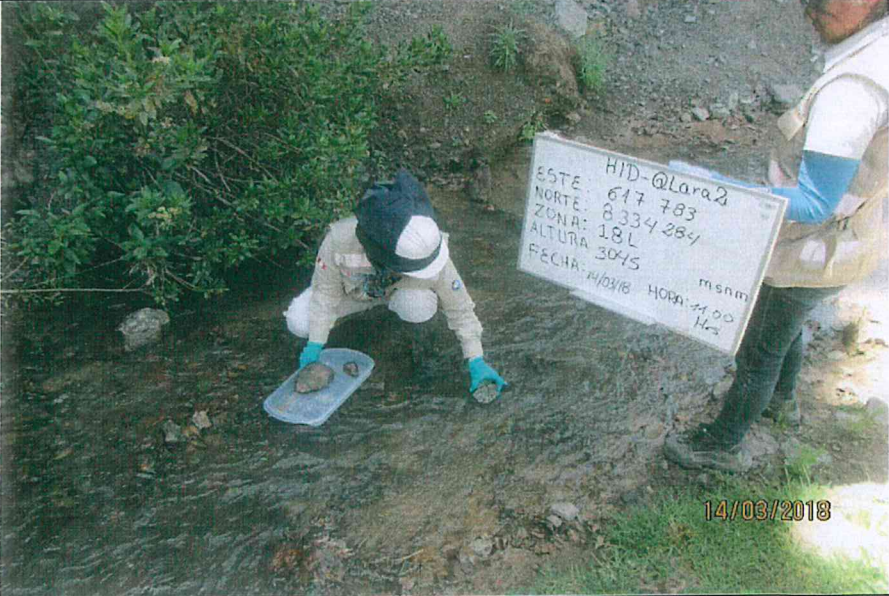
Distrito	Chaviña	Provincia	Lucanas	Departamento	Ayacucho
FOTOGRAFÍA N.º 6 HID-QLara2					
Fecha: 14/03/2018					
Hora: 11:00					
COORDENADAS UTM -WGS 84 - ZONA 18 L					
Este (m): 617 783					
Norte (m): 8 334 284					
Altitud (m s.n.m): 3045					
Precisión: ± 3 m

DESCRIPCIÓN: Punto ubicado en la quebrada Larapage, antes de la confluencia con la quebrada D o Lambre.

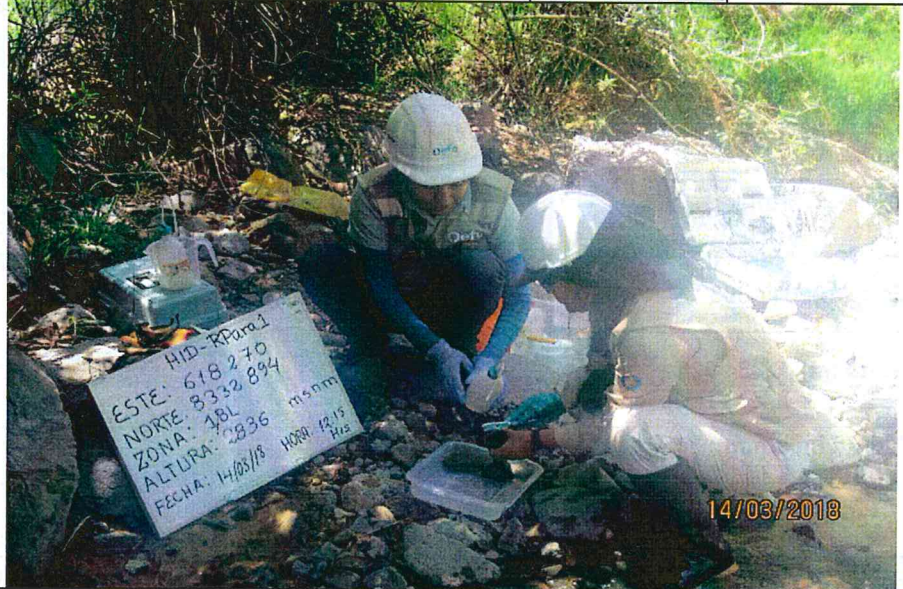
Punto ubicado en el río Para, aguas arriba del botadero de residuos sólidos de la comunidad campesina de Para.

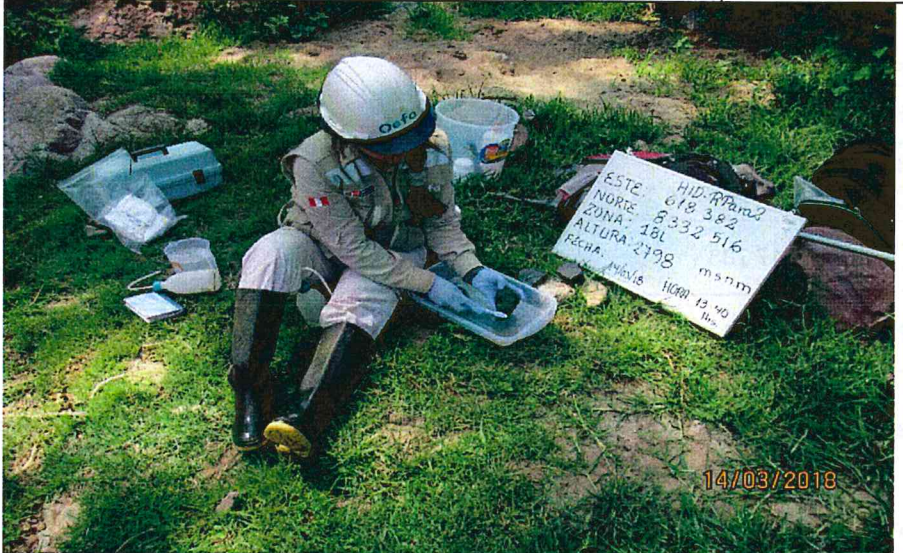
Punto ubicado en el río Para, aguas abajo del botadero de residuos sólidos de la comunidad campesina de Para.

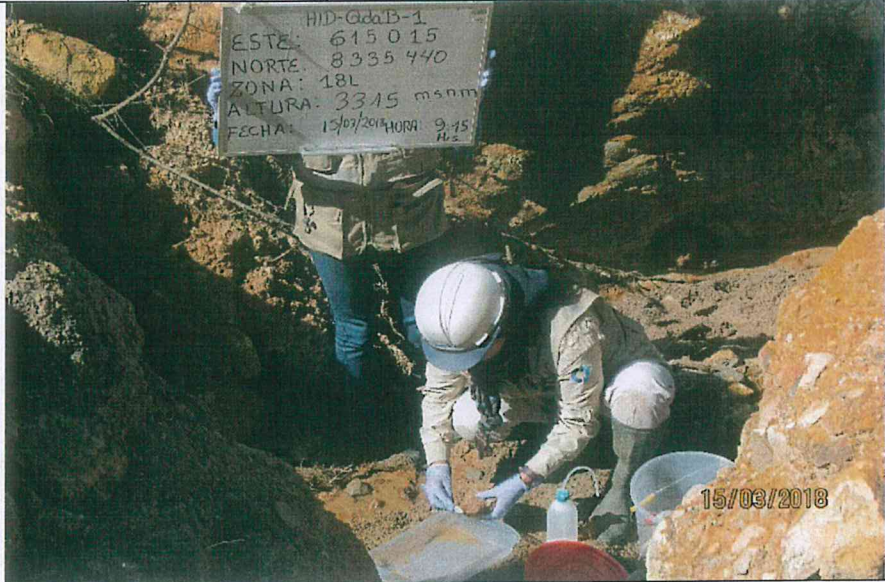
Distrito	Sancos	Provincia	Lucanas	Departamento	Ayacucho
FOTOGRAFÍA N.º 9 HID-QdaB-1					
Fecha: 15/03/2018					
Hora: 09:15					
COORDENADAS UTM -WGS 84 – ZONA 18 L					
Este (m): 615 015					
Norte (m): 8 335 440					
Altitud (m s.n.m): 3315					
Precisión: ± 3 m					
DESCRIPCIÓN:		Punto ubicado en la quebrada B o Yahuarcocha, aproximadamente a 400 m del tajo 02 proyectado.

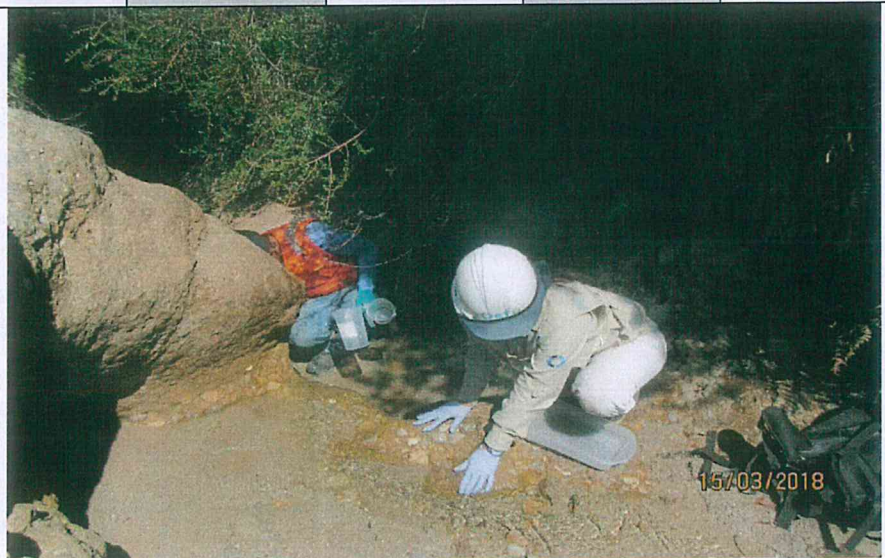
Distrito	Sancos	Provincia	Lucanas	Departamento	Ayacucho
FOTOGRAFÍA N.º 10 HID-QI7-A					
Fecha: 15/03/2018					
Hora: 09:50					
COORDENADAS UTM -WGS 84 – ZONA 18 L					
Este (m): 614 577					
Norte (m): 8 335 401					
Altitud (m s.n.m): 3259					
Precisión: ± 3 m					
DESCRIPCIÓN:		Punto ubicado en la quebrada intermitente 7, afluente de la quebrada B o Yahuarcocha, aproximadamente a 200 m del botadero proyectado.

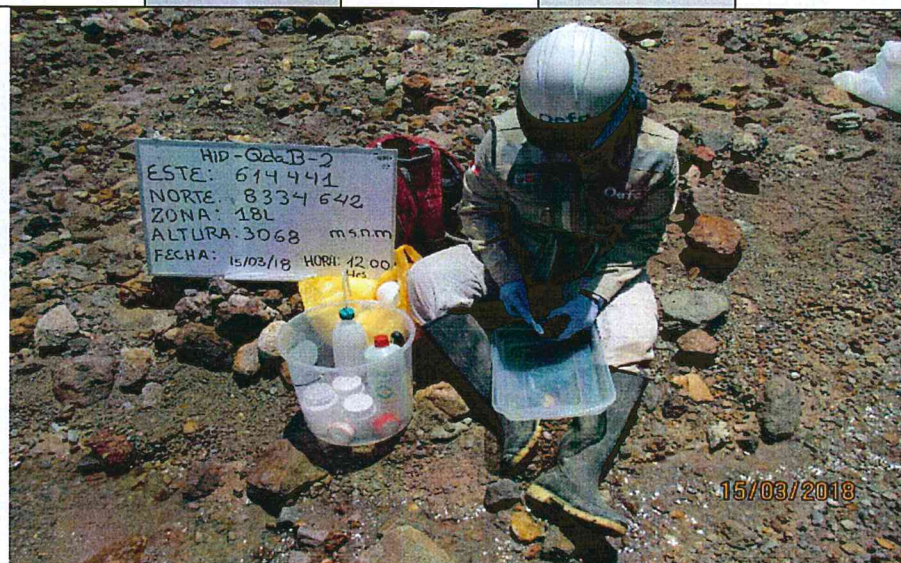
Punto ubicado en la quebrada B o Yahuarcocha, aproximadamente a 1350 m del tajo 02 proyectado, aguas abajo de la confluencia con la quebrada intermitente 7.

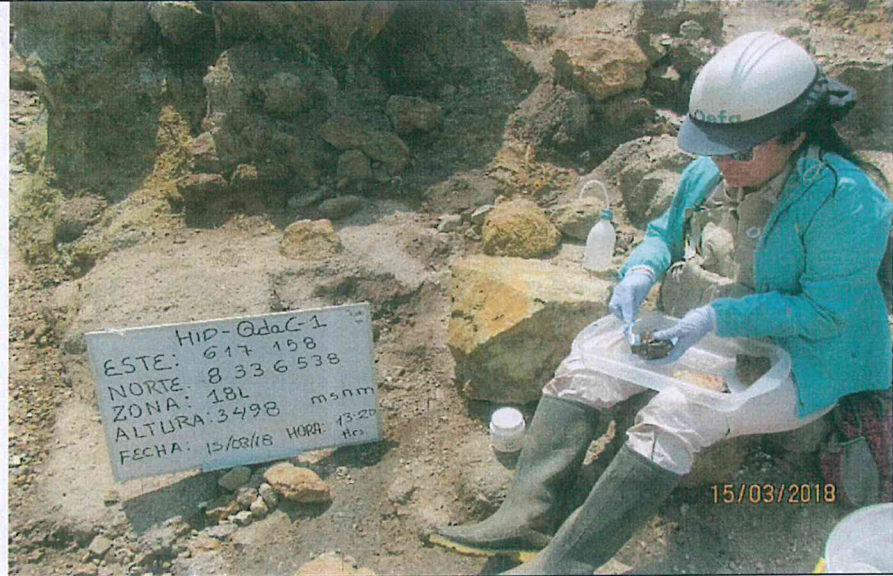
Punto ubicado aguas arriba de la quebrada C o intermitente 11, en su margen izquierda se encuentra el Anexo de Pueblo Nuevo.

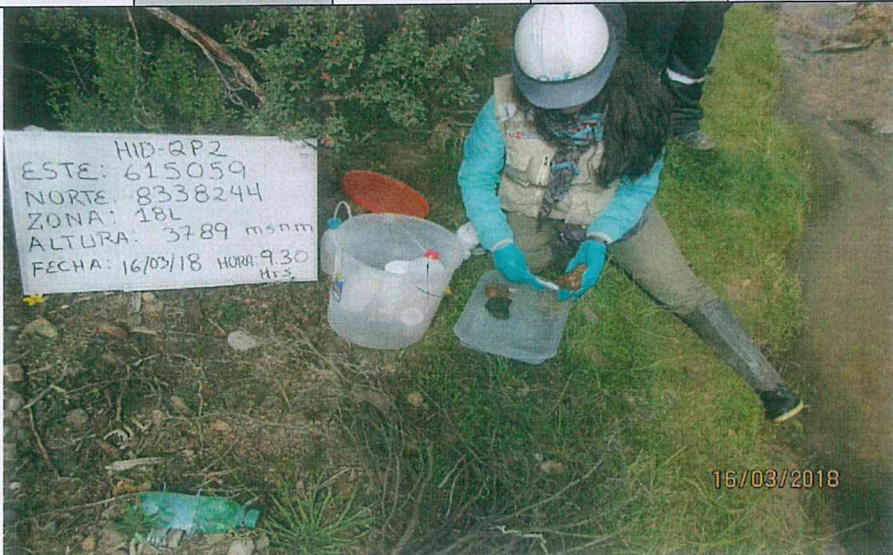
Punto ubicado aguas arriba de la quebrada permanente 2, afluente de la quebrada Chuñuna.

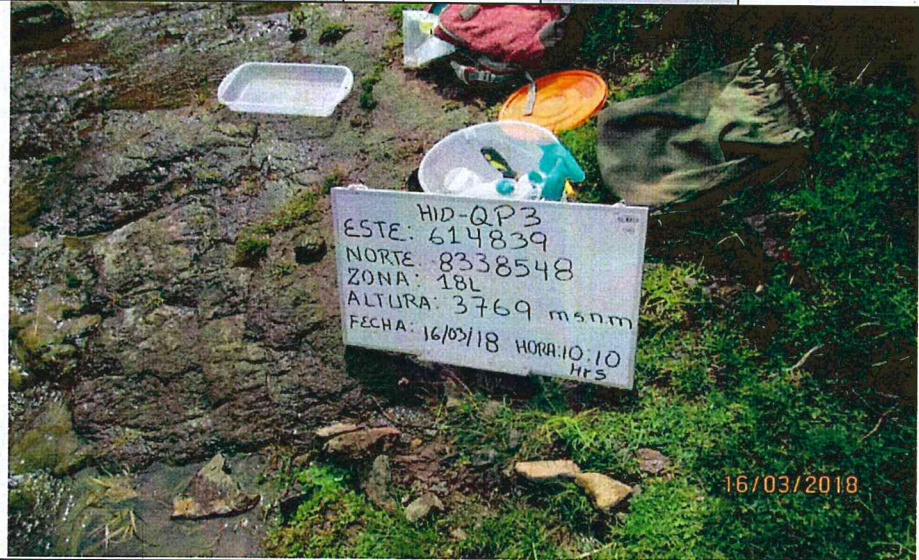
Distrito	Sancos	Provincia	Lucanas	Departamento	Ayacucho
FOTOGRAFÍA N.º 15 HID-QP3					
Fecha: 16/03/2018					
Hora: 10:10					
COORDENADAS UTM -WGS 84 – ZONA 18 L					
Este (m): 614 839					
Norte (m): 8 338 548					
Altitud (m s.n.m): 3769					
Precisión: ± 3 m

DESCRIPCIÓN: Punto ubicado aguas arriba de la quebrada permanente 3, afluente de la quebrada Chuñuna.

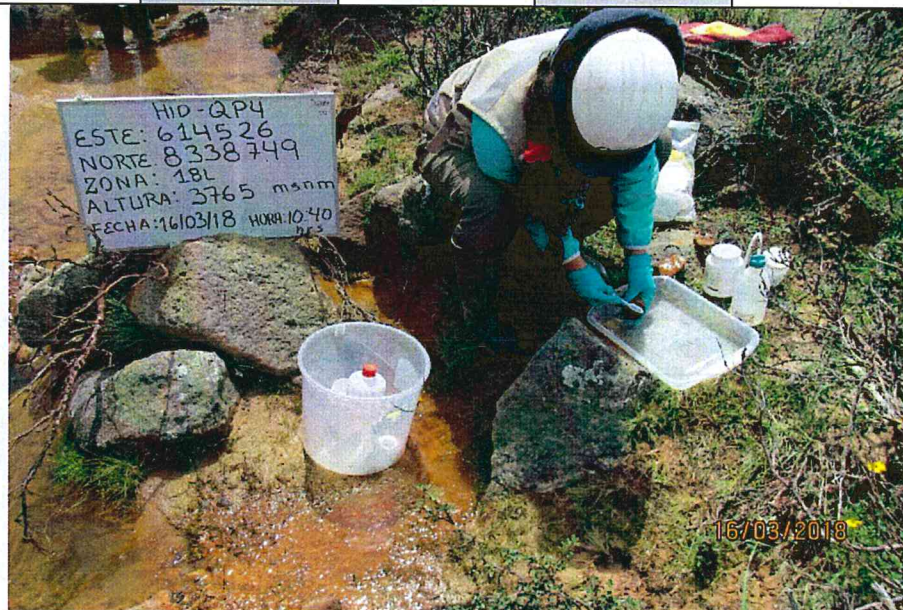
Distrito	Sancos	Provincia	Lucanas	Departamento	Ayacucho
FOTOGRAFÍA N.º 16 HID-QP4					
Fecha: 16/03/2018					
Hora: 10:40					
COORDENADAS UTM -WGS 84 – ZONA 18 L					
Este (m): 614 526					
Norte (m): 8 338 749					
Altitud (m s.n.m): 3765					
Precisión: ± 3 m

DESCRIPCIÓN: Punto ubicado aguas arriba de la quebrada permanente 4, afluente de la quebrada Chuñuna.

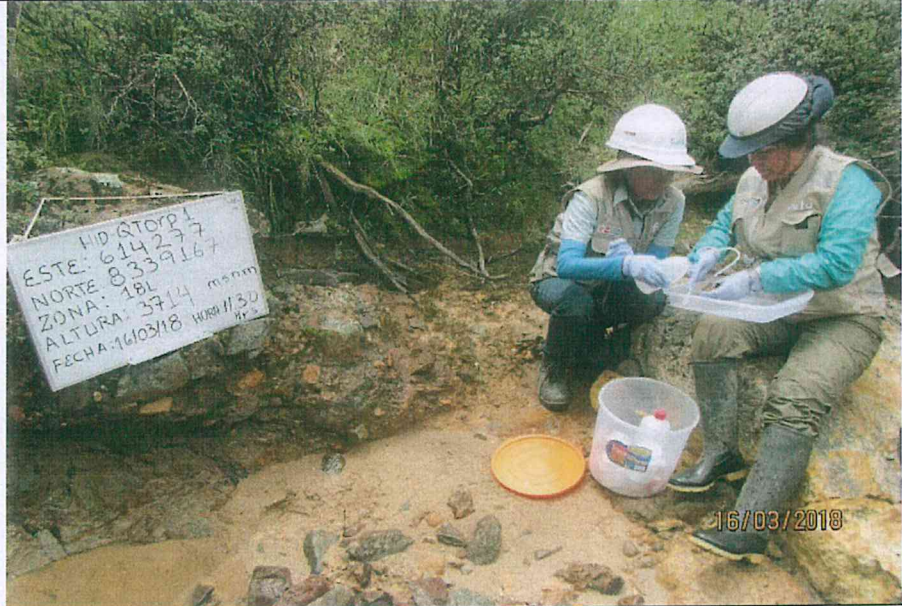
Punto ubicado aguas arriba de la quebrada Torpito, afluente de la quebrada Jarhuisique.

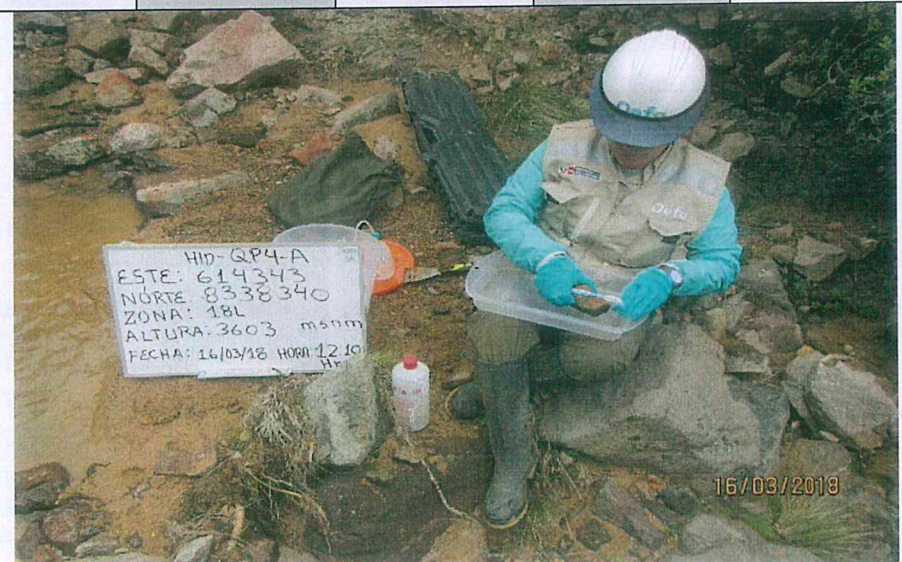
Punto ubicado aguas abajo de la quebrada permanente 4, afluente de la quebrada Chuñuna.

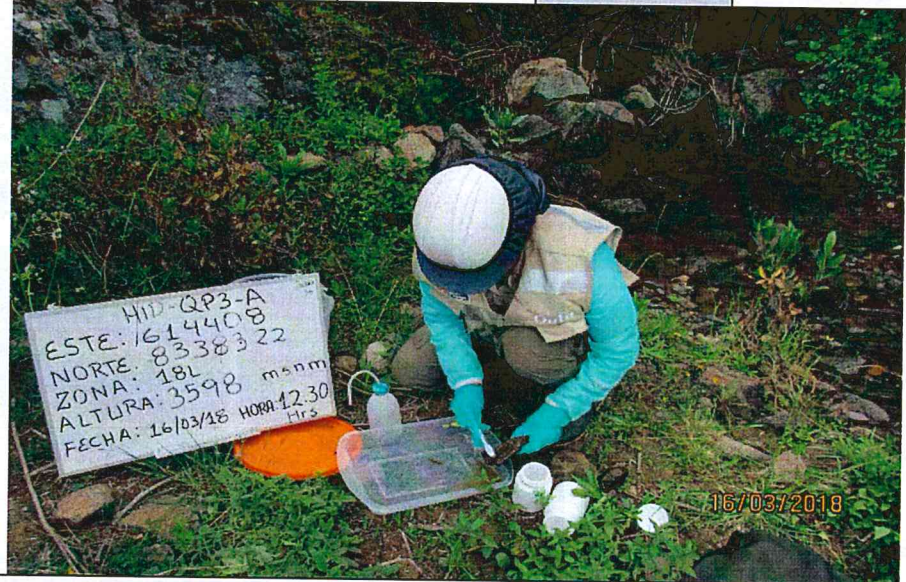
Punto ubicado aguas abajo de la quebrada permanente 3, afluente de la quebrada Chuñuna.

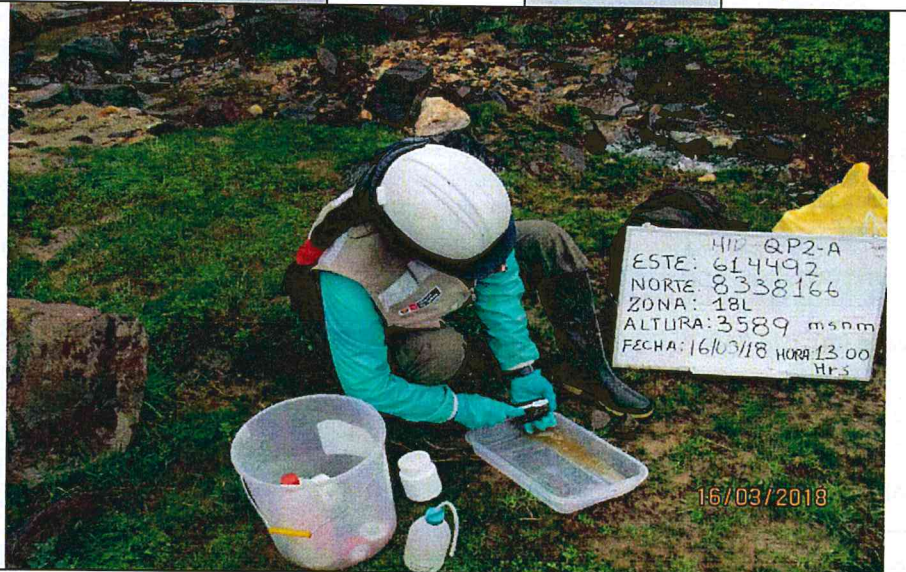
Punto ubicado aguas abajo de la quebrada permanente 2, afluente de la quebrada Chuñuna.

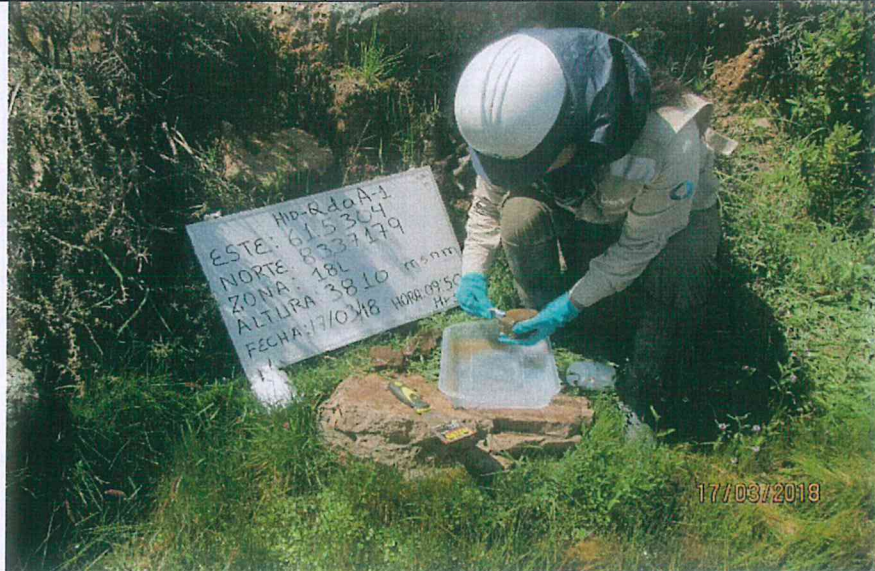
Punto ubicado aguas arriba de la quebrada A, aproximadamente a 200 m del PAD proyectado.

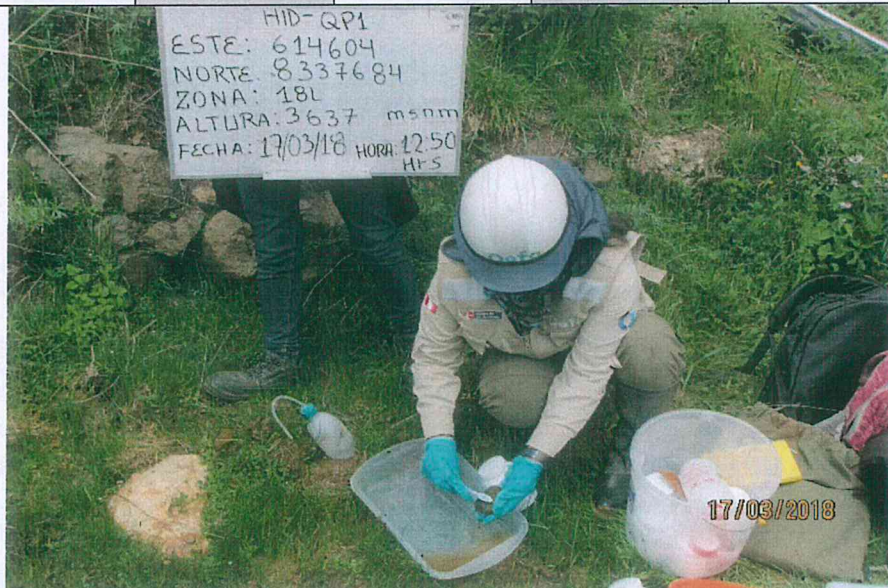
Punto ubicado aguas arriba de la quebrada permanente 1, aproximadamente a 600 m de la poza de mayores eventos proyectada, afluente de la quebrada Chuñuna.

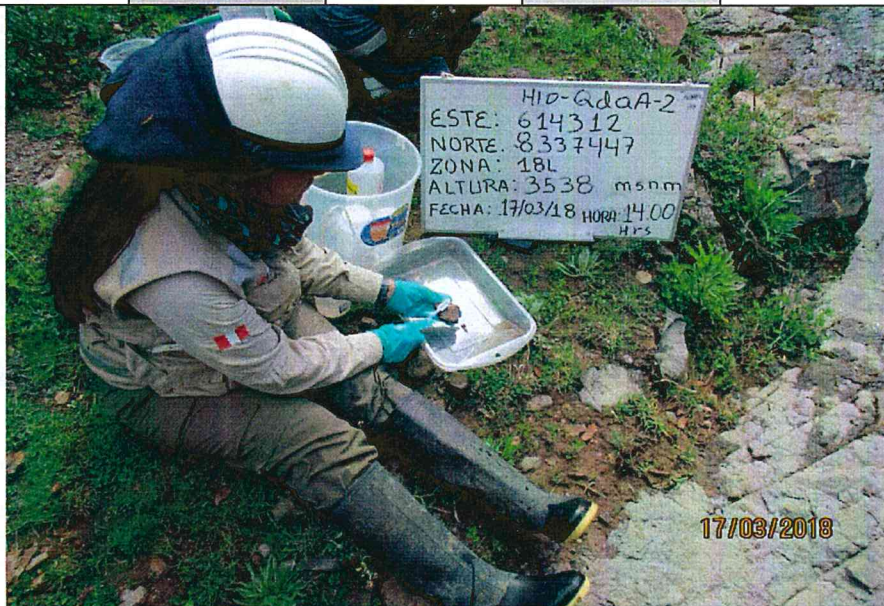
Punto ubicado en la quebrada A, aproximadamente a 1300 m del PAD proyectado.

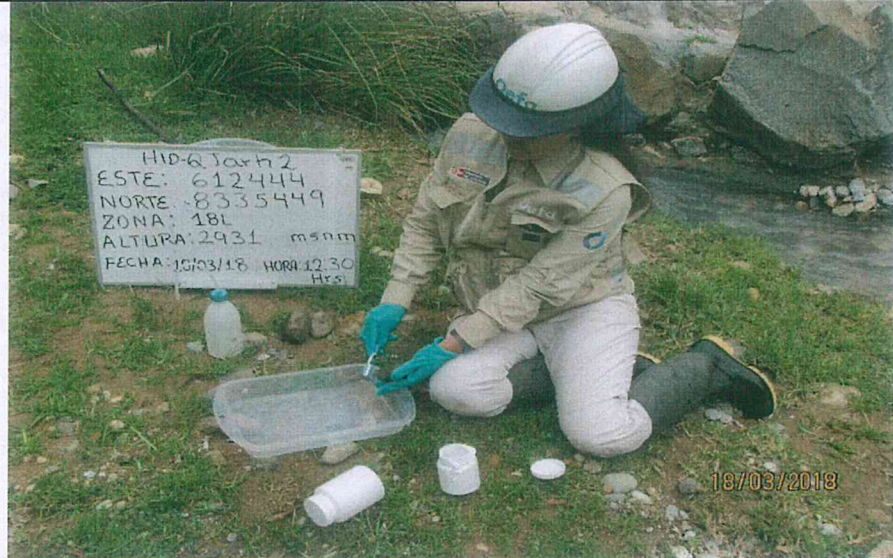
Distrito	Sancos	Provincia	Lucanas	Departamento	Ayacucho
FOTOGRAFÍA N.º 25 HID-QJarh2					
Fecha: 18/03/2018					
Hora: 12:30					
COORDENADAS UTM -WGS 84 - ZONA 18 L					
Este (m): 612 444					
Norte (m): 8 335 449					
Altitud (m s.n.m): 2931					
Precisión: ± 3 m					
DESCRIPCIÓN: Punto ubicado en la quebrada Jarhuisque, aguas arriba de la confluencia con la quebrada Futja, antes de la captación de agua mediante canal de concreto utilizado para riego de cultivos en Sancos.

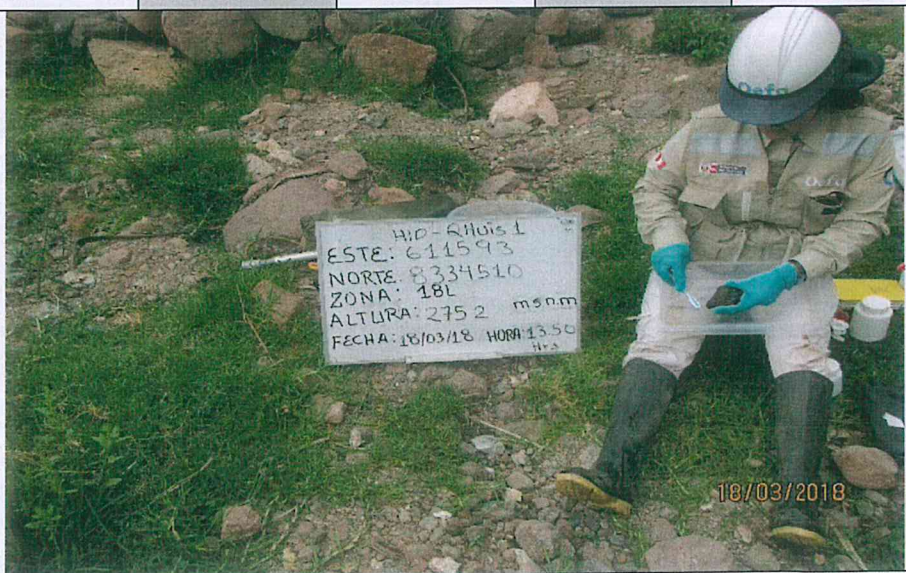
Distrito	Sancos	Provincia	Lucanas	Departamento	Ayacucho
FOTOGRAFÍA N.º 26 HID-QHuis1					
Fecha: 18/03/2018					
Hora: 13:50					
COORDENADAS UTM -WGS 84 - ZONA 18 L					
Este (m): 611 593					
Norte (m): 8 334 510					
Altitud (m s.n.m): 2752					
Precisión: ± 3 m					
DESCRIPCIÓN: Punto ubicado en la quebrada Huishue, antes de la confluencia con el río Sancos.

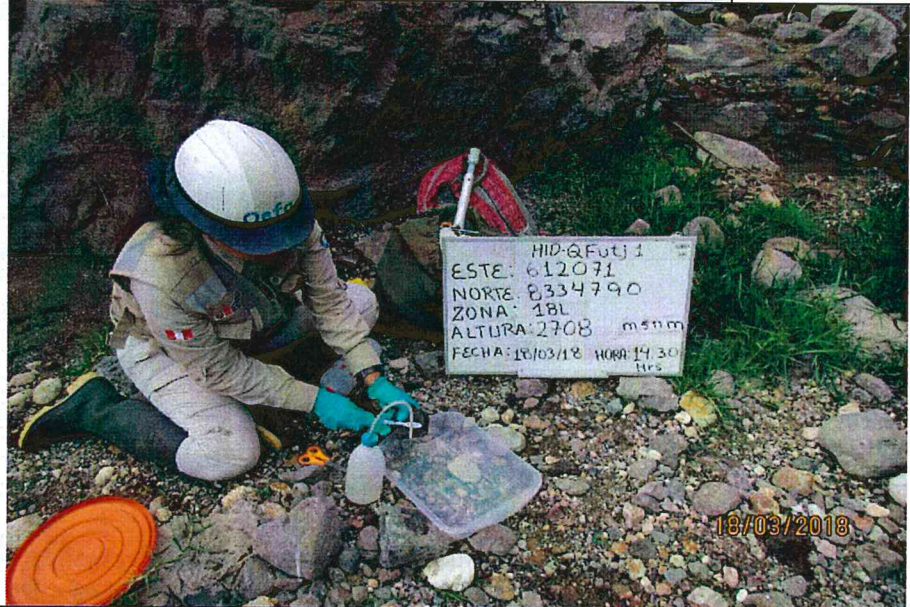
Punto ubicado en la quebrada Futja, antes de la confluencia con la quebrada Jarhuisique.

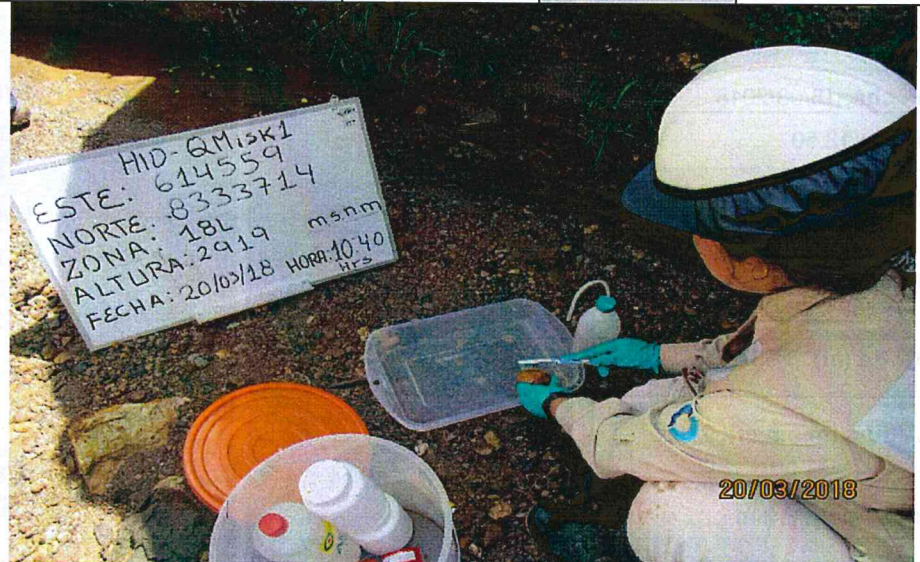
Punto ubicado en la quebrada intermitente 8 o Miskiyacu.

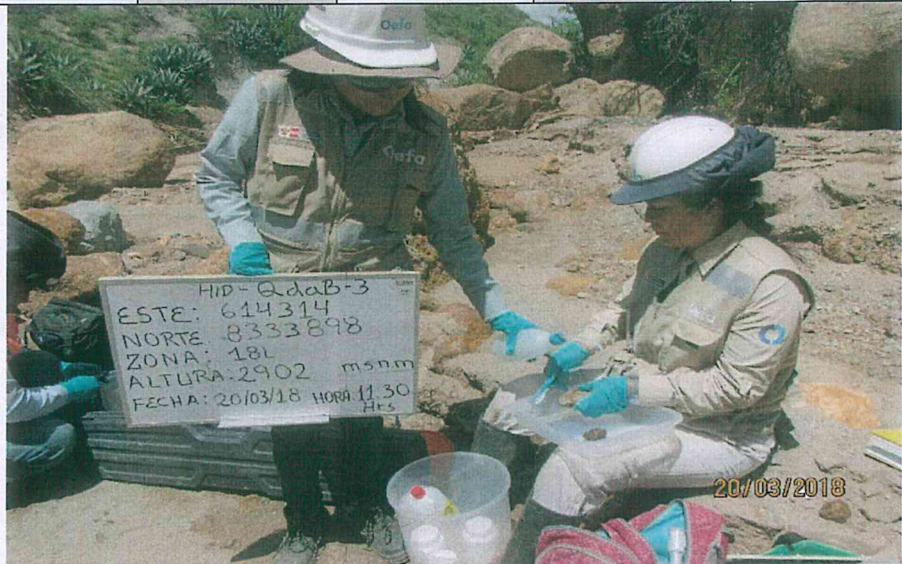
Distrito	Sancos	Provincia	Lucanas	Departamento	Ayacucho
FOTOGRAFÍA N.º 29 HID-QdaB-3					
Fecha: 20/03/2018					
Hora: 11:30					
COORDENADAS UTM -WGS 84 – ZONA 18 L					
Este (m): 614 314					
Norte (m): 8 333 898					
Altitud (m s.n.m): 2902					
Precisión: ± 3 m					
DESCRIPCIÓN: Punto ubicado en la quebrada B o Yahuarcocha, aproximadamente a 2130 m del tajo 02 proyectado.

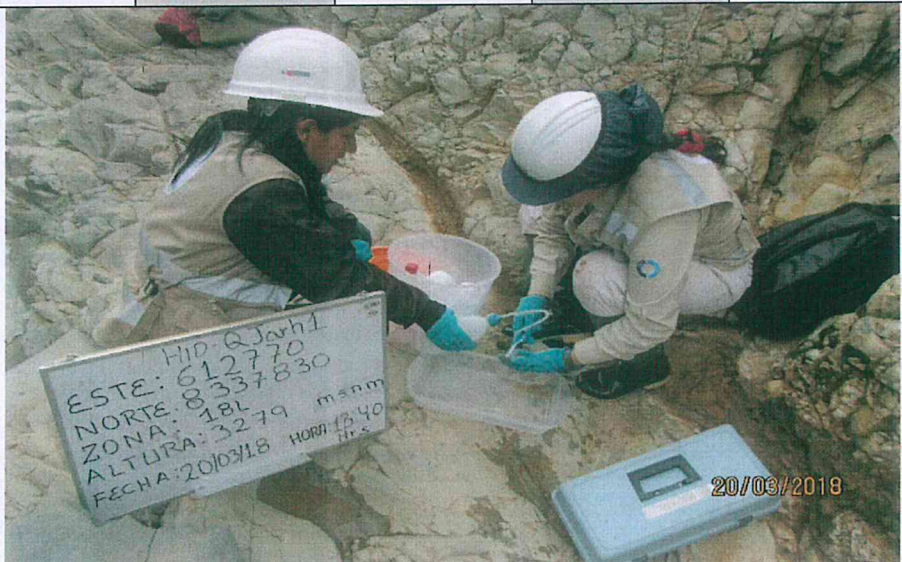
Distrito	Sancos	Provincia	Lucanas	Departamento	Ayacucho
FOTOGRAFÍA N.º 30 HID-QJarh1					
Fecha: 20/03/2018					
Hora: 13:40					
COORDENADAS UTM -WGS 84 – ZONA 18 L					
Este (m): 612 770					
Norte (m): 8 337 830					
Altitud (m s.n.m): 3279					
Precisión: ± 3 m					
DESCRIPCIÓN: Punto ubicado en la quebrada Jarhuisique, después de la confluencia con la quebrada permanente 5.

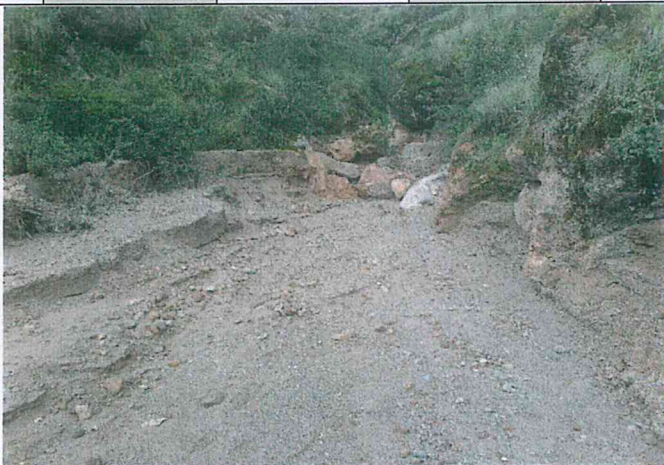
Distrito	Sancos	Provincia	Lucanas	Departamento	Ayacucho
FOTOGRAFÍA N.º 1 GPMS-01

Fecha: 23/03/2018					
Hora: 09:27					
COORDENADAS UTM -WGS 84 – ZONA 18L					
Este (m): 614 605					
Norte (m): 8 335 510					
Altitud (m s.n.m): 3295					
Precisión: ± 3 m					
DESCRIPCIÓN:	Deposito fluvial con contenido de gravas y arenas con clastos subangulosos a subredondeados en una matriz arenosa sin compactar.				
MONITOREO AMBIENTAL DE AGUA, COMUNIDADES HIDROBIOLÓGICAS Y MAPEO GEOLÓGICO EN EL ÁREA DE INFLUENCIA DEL PROYECTO MINERO SANCOS UBICADO EN LOS DISTRITOS DE SANCOS Y CHAVIÑA, PROVINCIA DE LUCANAS EN EL DEPARTAMENTO DE AYACUCHO					
MAPEO GEOLÓGICO					
CUE: 2018-03-0011			CUC: 005-3-2018-401		
Distrito	Sancos	Provincia	Lucanas	Departamento	Ayacucho
FOTOGRAFÍA N.º 2 GPMS-02

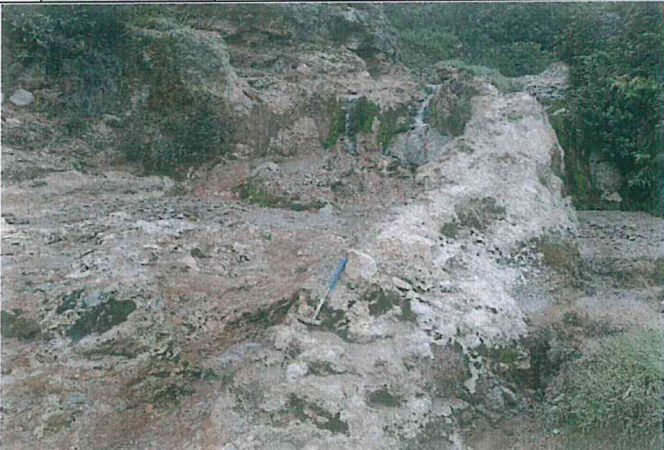
Altitud (m s.n.m): 3236					
Precisión: ± 3 m					
DESCRIPCIÓN:	Toba andesítica de coloración blanquecina sin planos de flujo y compuesta principalmente de fragmentos líticos en una matriz fina de color grisácea.

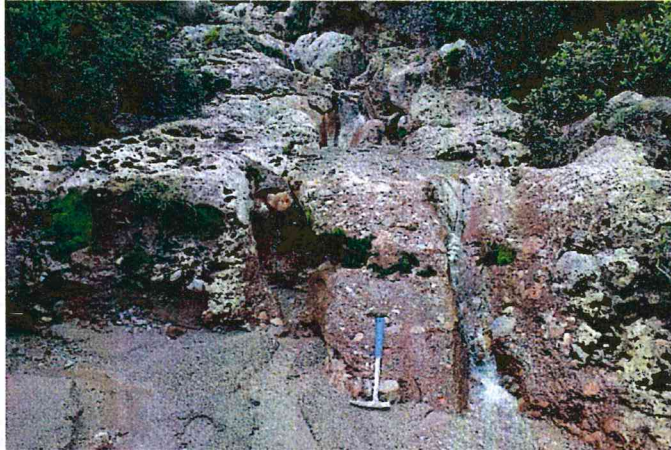
DESCRIPCIÓN: Brecha freatomagmatica con contenido de fragmentos de roca andesítica clastosoportada en una matriz afectada por alteración sílica.

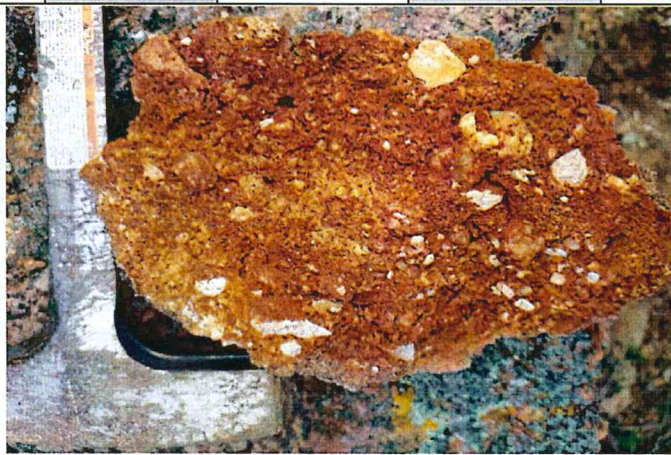
DESCRIPCIÓN: Brechas volcánicas de textura piroclástica con fragmentos líticos e inclusiones de ceniza volcánica.

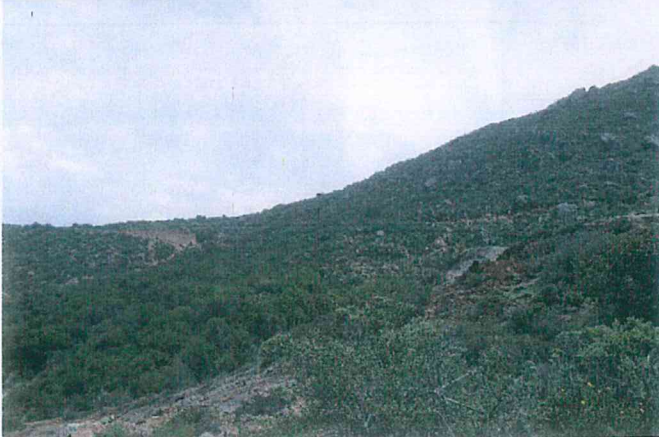
Distrito	Sancos	Provincia	Lucanas	Departamento	Ayacucho
FOTOGRAFÍA N.º 6 GPMS-06

DESCRIPCIÓN: Ferricreta cementada con óxidos de hierro con contenido de fragmentos de flujos andesíticos.

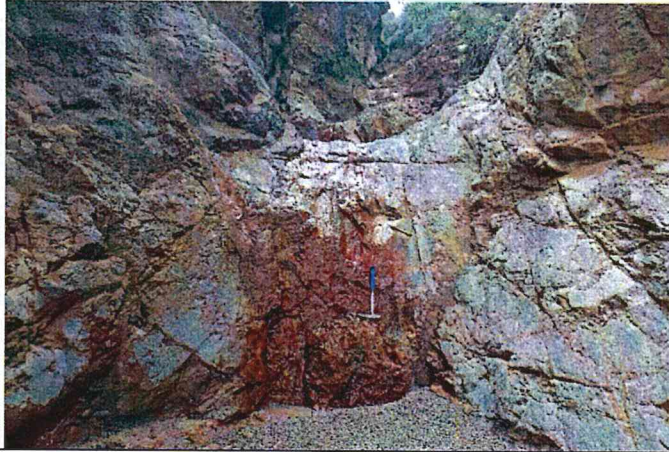
Distrito	Sancos	Provincia	Lucanas	Departamento	Ayacucho
FOTOGRAFÍA N.º 7 GPMS-07					
Fecha: 23/03/2018					
Hora: 11:11					
COORDENADAS UTM -WGS 84 – ZONA 18L					
Este (m): 615 088					
Norte (m): 8 335 452					
Altitud (m s.n.m): 3317					
Precisión: ± 3 m

DESCRIPCIÓN: Andesita pórfídica con fenocristales de plagioclasa y accesorios piroxénicos, afectada por alteración argílica, altamente fracturada.

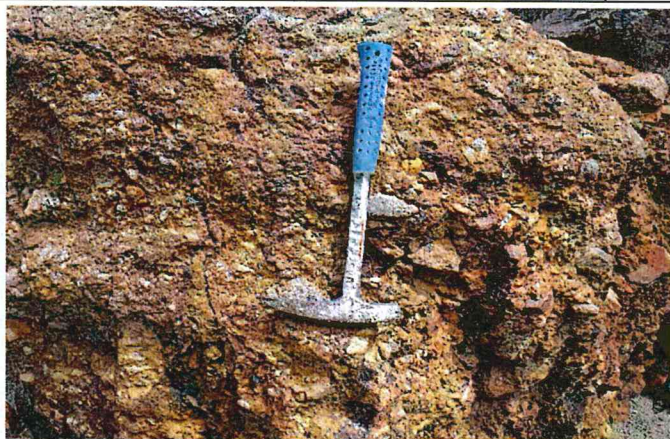
DESCRIPCIÓN: Brecha volcánica de soporte clástico, monolítica con matriz compuesta principalmente de polvo de roca andesítica y producto de la abrasión de los fragmentos evidenciándose una alteración hidrotermal relevante en la matriz.

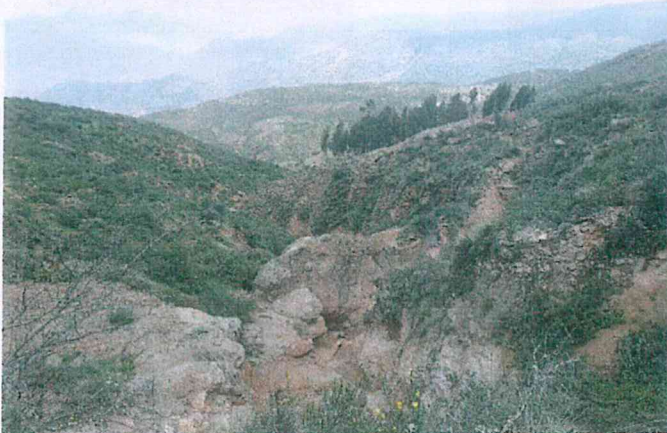
DESCRIPCIÓN: Depósitos coluviales constituidos por arenas, gravas y bloques (depósitos gravitacionales heterogéneos).

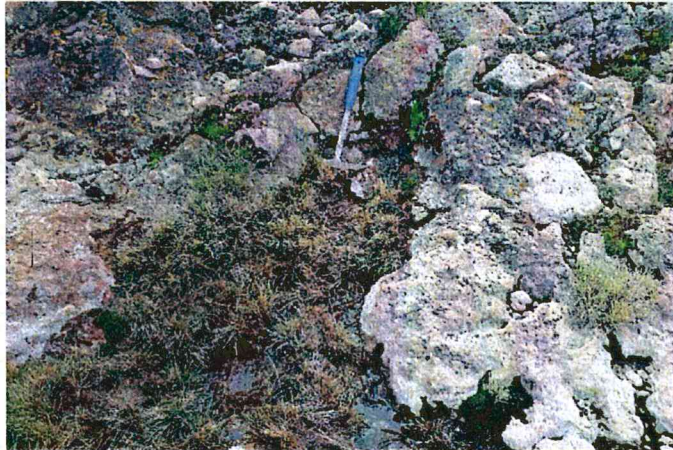
DESCRIPCIÓN: Toba andesítica de coloración blanquesina polimictica y heterométrica, con soporte matricial argílico.

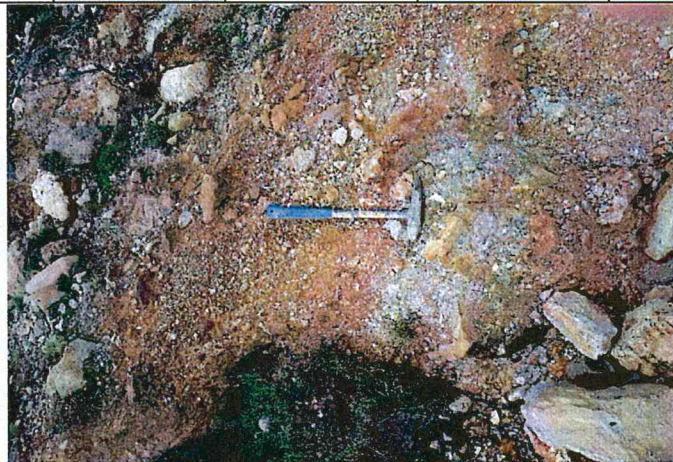
**FOTOGRAFÍA N.º 12
GPMS-12**

DESCRIPCIÓN: Coladas de lava volcánica con capas de piroclastos de composición andesítica.

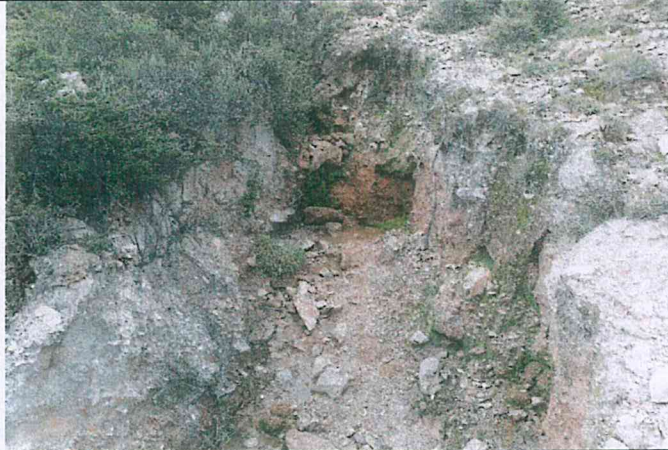
**FOTOGRAFÍA N.º 13
GPMS-13**

DESCRIPCIÓN: Toba andesítica de coloración blanquesina polimicticas y heterométricas, con soporte matricial argílico.

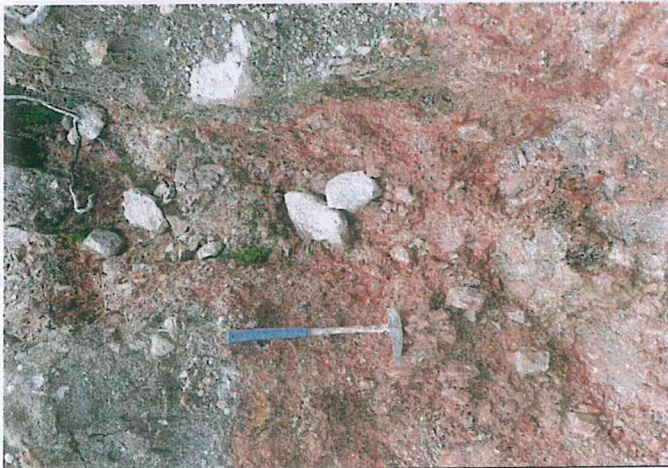
**FOTOGRAFÍA N.º 14
GPMS14**

DESCRIPCIÓN: Brechas coluviales de hierro pobremente cementadas con contenido de fragmentos de roca que forman capas masivas.

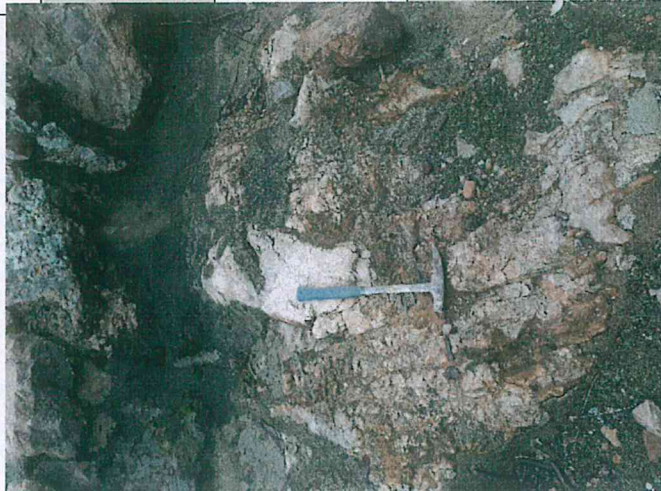
**FOTOGRAFÍA N.º 17
GPMS-17**

DESCRIPCIÓN: Brecha freática monolítica de fragmentos de andesita angulosa envuelta en una matriz silicificada.

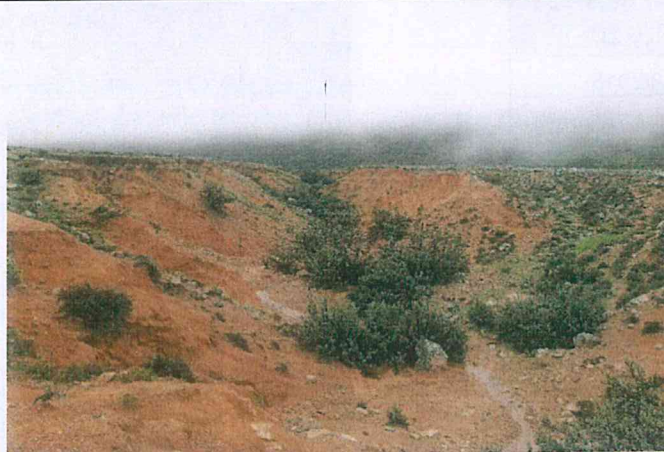
**FOTOGRAFÍA N.º 18
GPMS-18**

DESCRIPCIÓN: Depósito coluviofluvial que forma una cárcava debido a procesos erosivos y formando suelos de origen volcánico.

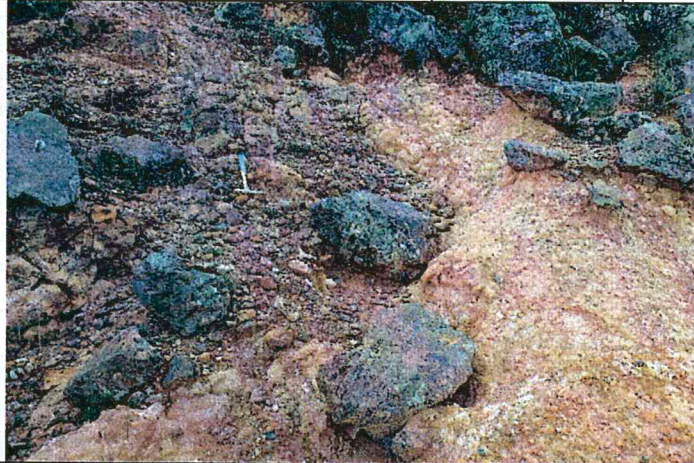
**FOTOGRAFÍA N.º 19
GPMS-19**

DESCRIPCIÓN: Toba andesítica de coloración blanquecina sin planos de flujo y compuesta principalmente de fragmentos líticos en una matriz fina de color grisácea.

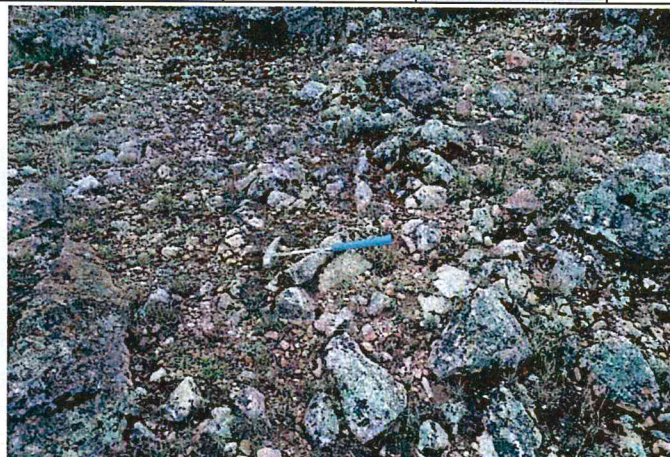
DESCRIPCIÓN: Andesitas porfíricas de coloración verdosa con fracturamiento preferencial noreste.

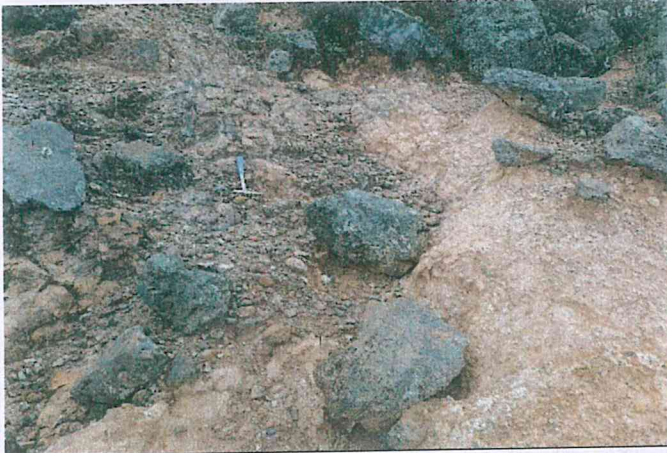
Distrito	Sancos	Provincia	Lucanas	Departamento	Ayacucho
FOTOGRAFÍA N.º 22 GPMS-22

DESCRIPCIÓN: Ferricreta pobremente cementada con óxidos de hierro con contenido de fragmentos de flujos andesíticos.

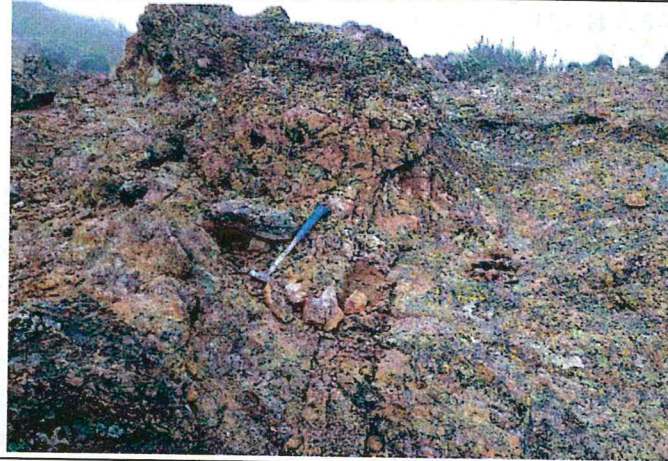
Tobas andesíticas con fracturamiento preferencial noroeste y sureste.

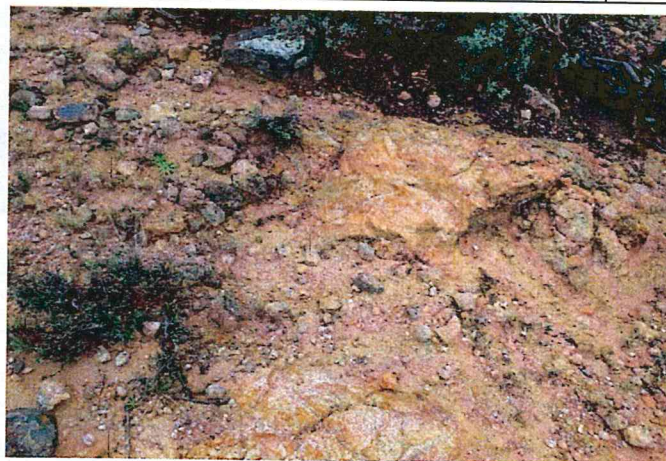
Tobas de ceniza volcánica pobremente consolidadas no poseen laminación preferencial y está compuestos por clastos angulosos de pasta volcánica, envuelta en una matriz tobácea muy fina de color blanquecino.

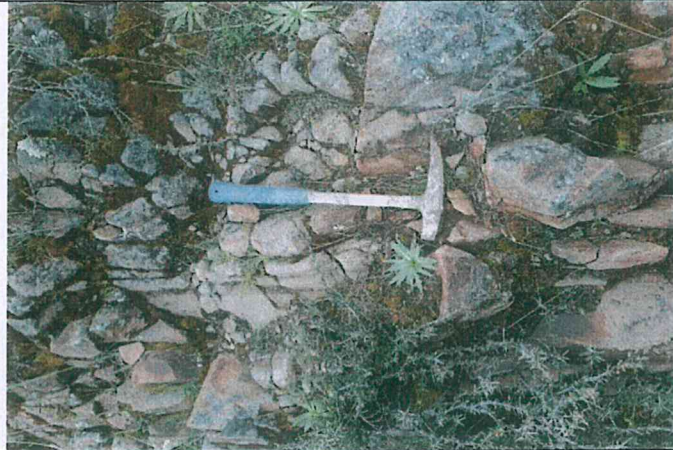
Andesita pórfirítica con fenocristales de plagioclasa y accesorios piroxénicos, afectada por alteración argílica, altamente fracturada.

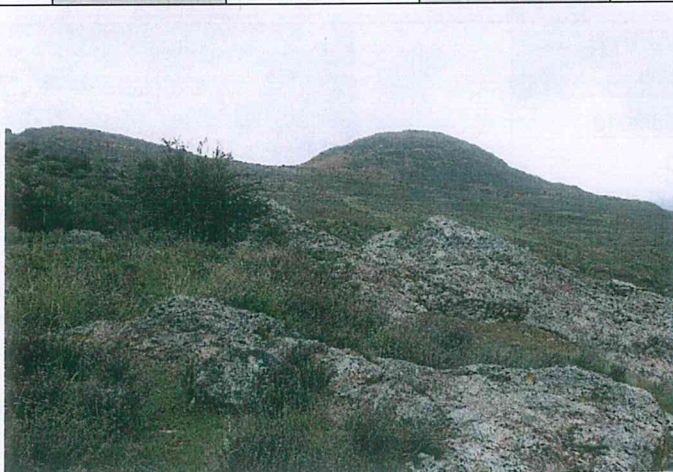
Flujos de lava andesítica de coloración gris con textura pórfirítica y abundantes fenocristales de plagioclasa envuelta en una matriz vítrea, formando una topografía disectada.

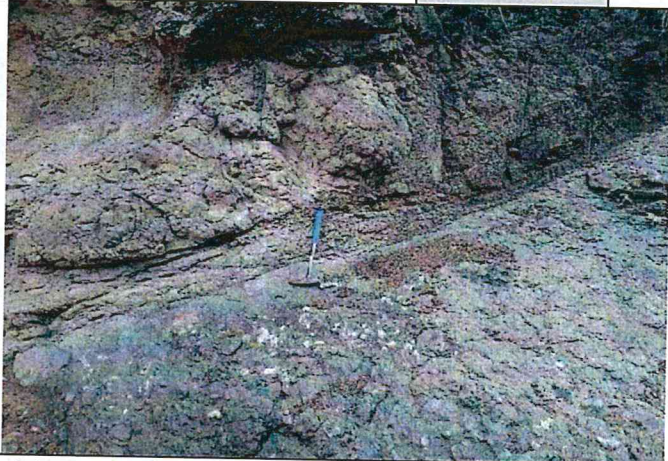
Distrito	Chaviña	Provincia	Lucanas	Departamento	Ayacucho
FOTOGRAFÍA N.º 31 GPMS-31					
Fecha: 25/03/2018					
Hora: 08:44					
COORDENADAS UTM -WGS 84 - ZONA 18L					
Este (m): 617 418					
Norte (m): 8 338 434					
Altitud (m s.n.m): 3767					
Precisión: ± 3 m					
DESCRIPCIÓN:					
Contacto entre tobas líticas(>9cm) y andesitas porfíricas color verdoso con presencia de pirita diseminada.
