ANEXO 3

Ficha de verificación y ajuste del Multiparámetro

PUNTOS DE AGUA (RÍOS, QUEBRADAS Y MANANTIALES) DE LA EVALUACIÓN AMBIENTAL TEMPRANA EN EL ÁREA DE INFLUENCIA DEL PROYECTO MINERO SANJOS - ÉPOCA HÚMEDA

MONITOREO AMBIENTAL DE AGUA, COMUNIDADES HIDROBIOLÓGICAS Y MAPEO GEOLÓGICO EN EL ÁREA DE INFLUENCIA DEL PROYECTO MINERO SANCOS UBICADO EN LOS DISTRITOS DE SANCOS Y CHAVIÑA, PROVINCIA DE LUCANAS EN EL DEPARTAMENTO DE AYACUCHO

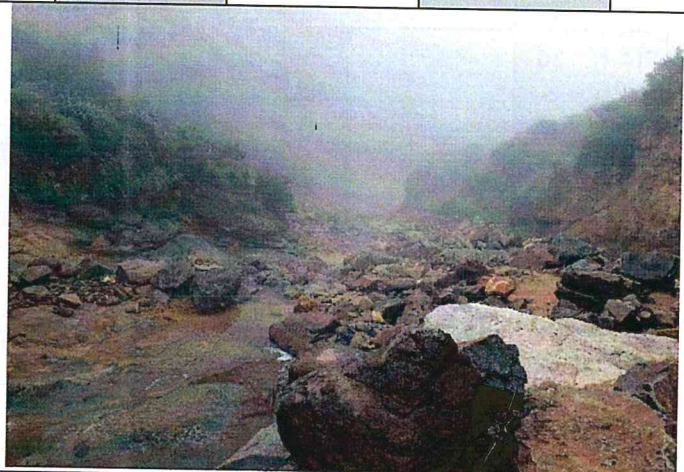
Distrito	Chaviña	Provincia	Lucanas	Departamento	Ayacucho
FOTOGRAFÍA N.º 32 GPMS-32					
Fecha: 25/03/2018					
Hora: 08:44					
COORDENADAS UTM -WGS 84 - ZONA 18L					
Este (m): 617 450					
Norte (m): 8 338 436					
Altitud (m s.n.m): 3765					
Precisión: ± 3 m					
DESCRIPCIÓN:					
Depósito fluvial con contenido de arena, grava y fragmentos de roca heterolítica que forma la quebrada Lumbre.

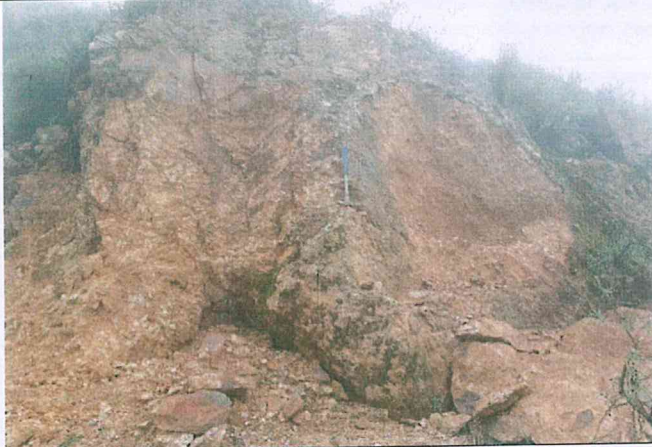
DESCRIPCIÓN: Toba andesítica con alteración hidrotermal argílica y con oxidación en planos de fractura.

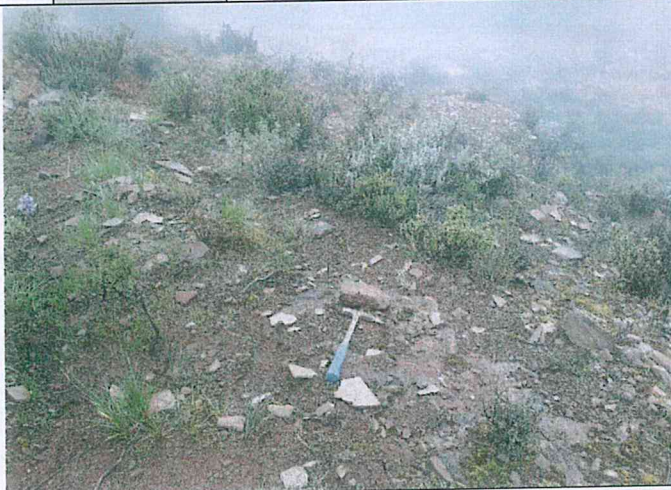
DESCRIPCIÓN: Depósitos coluviales con contenido de fragmentos de roca volcánica heterométrica.

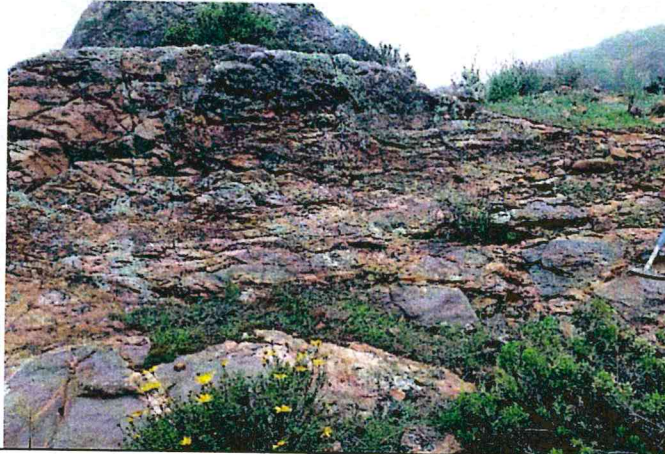
DESCRIPCIÓN: Lavas andesíticas silicificadas con presencia de óxidos en planos de fracturas y con contenido de venillas de cuarzo.

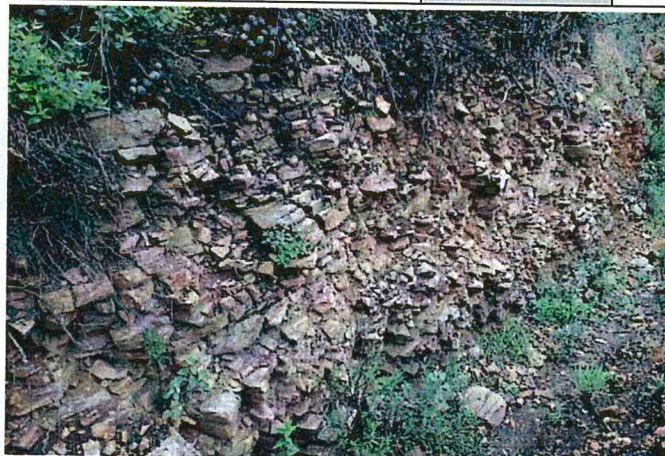
DESCRIPCIÓN: Secuencia de andesita volcánoclasticas depositadas y distribuidas en la quebrada intermitente 12, con intrusiones dioríticas esporádicas.

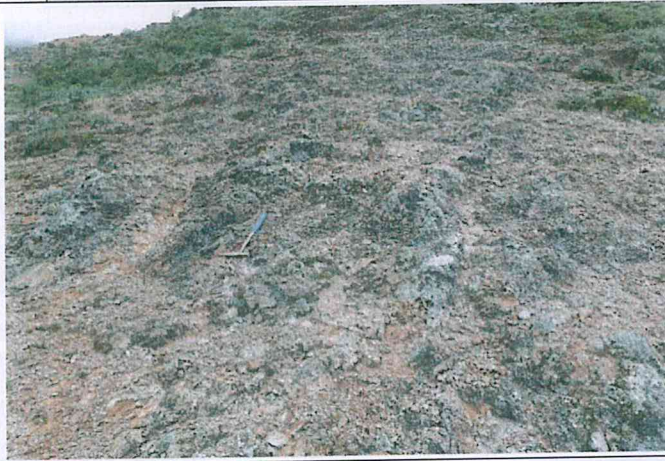
Distrito	Chaviña	Provincia	Lucanas	Departamento	Ayacucho
FOTOGRAFÍA N.º 37 GPMS-37					
Fecha: 25/03/2018					
Hora: 11:11					
COORDENADAS UTM -WGS 84 – ZONA 18L					
Este (m): 617 308					
Norte (m): 8 336 517					
Altitud (m s.n.m): 3545					
Precisión: ± 3 m					
DESCRIPCIÓN: Flujos de lava andesítica con litoclastos con orientación preferente noreste.

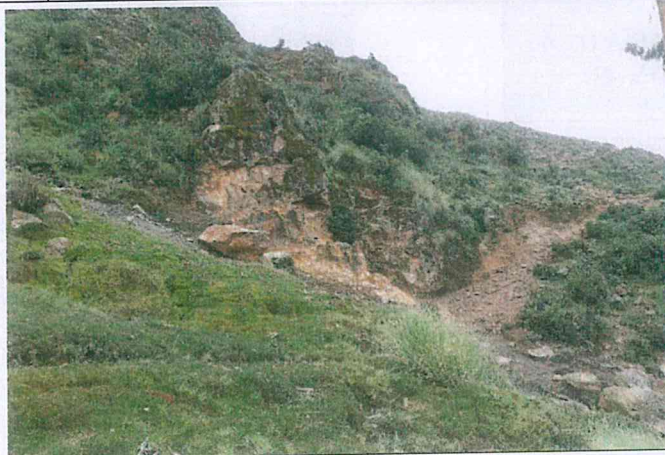
Distrito	Chaviña	Provincia	Lucanas	Departamento	Ayacucho
FOTOGRAFÍA N.º 38 GPMS-38					
Fecha: 25/03/2018					
Hora: 13:46					
COORDENADAS UTM -WGS 84 – ZONA 18L					
Este (m): 617 245					
Norte (m): 8 336 547					
Altitud (m s.n.m): 3528					
Precisión: ± 3 m					
DESCRIPCIÓN: Toba andesítica con alteración hidrotermal argílica y con oxidación en planos de fractura.

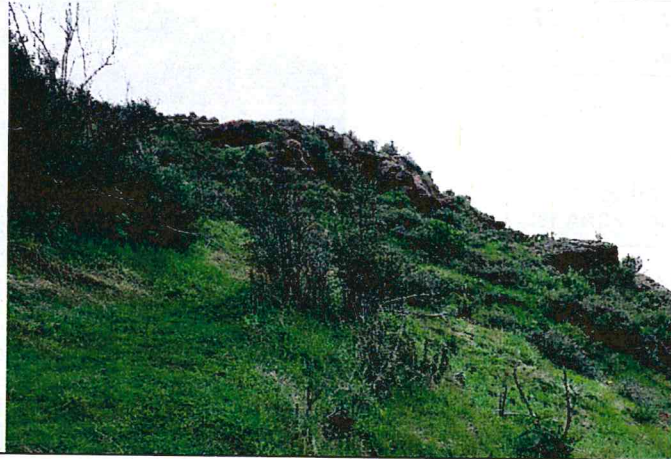
Secuencia de andesita volcanoclásticas , con fracturamiento preferencial rumbo N160° y buzamiento 20° NW.

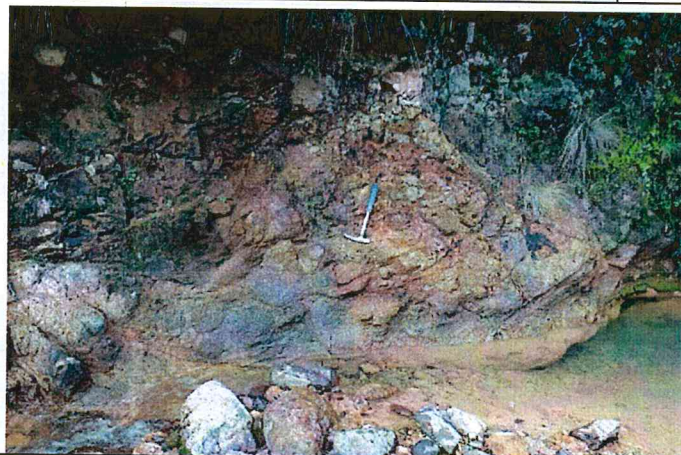
Tobas de brecha rica en líticos con abundantes fragmentos de andesita clastosoportada en una matriz piroclástica.

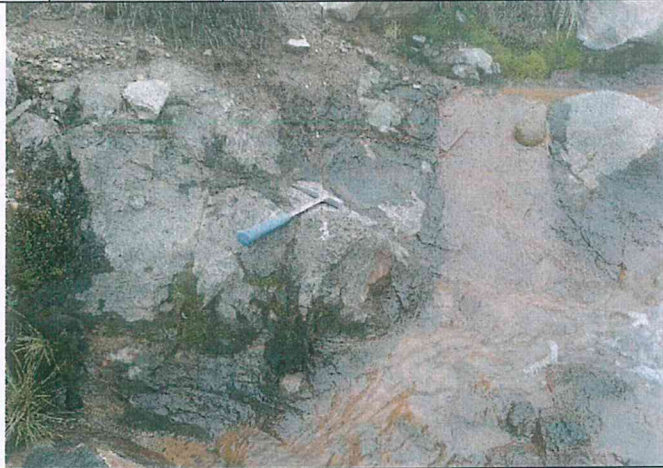
Secuencia de andesitas volcánoclasticas depositadas y esporádicos diques dioríticos.

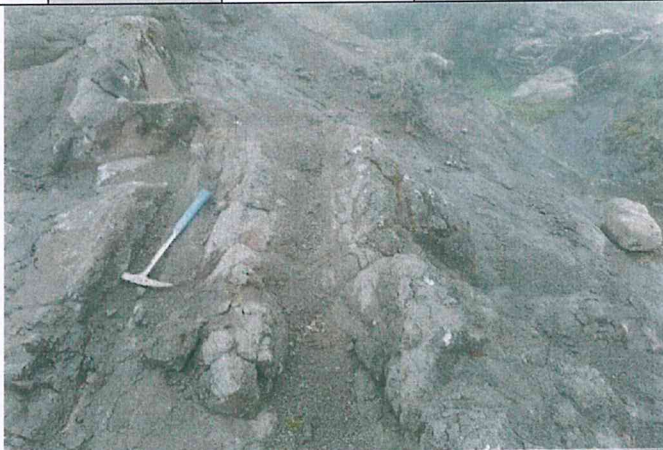
Secuencia de andesitas volcánoclasticas depositadas, constituidas y retrabajadas con flujo finamente estratificadas a manera de oleada en las base.
