INFORME N° 1219 - 2014-OEFA/DE-SDCA

ASUNTO : Identificación de pasivo ambiental del subsector hidrocarburos con código de Ficha OEFA F01150, ubicado en el Lote IX, en el distrito de Pariñas de la provincia Talara del departamento de Piura.

FECHA : San Isidro, **21 NOV. 2014**

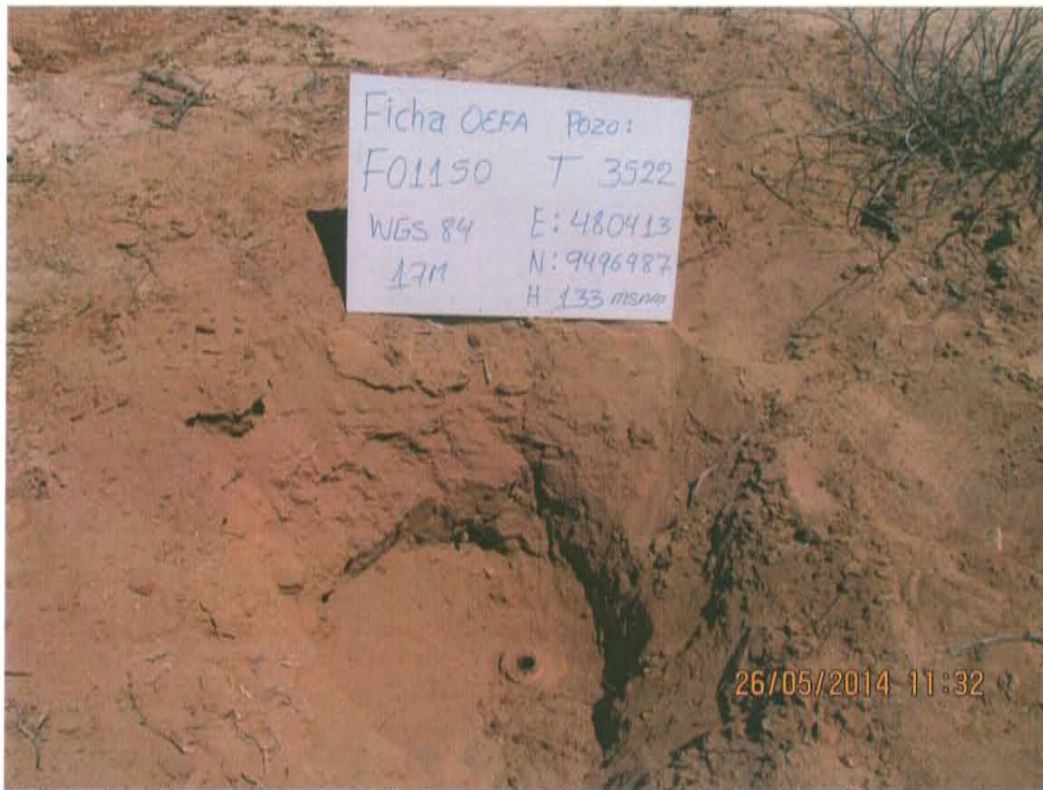
14. Durante la evaluación in situ realizada por el OEFA el 28 de mayo de 2014, se ubicó un pozo inactivo en el interior de un hoyo de aproximadamente 0,45 m de profundidad sobre un terreno no habilitado, el cual posee acceso vehicular directo. Se visualizó a nivel superficial una tubería de reducción de aproximadamente 2 plg de diámetro. No se percibió emisiones gaseosas provenientes del pozo, ni se observó afloramiento superficial de líquidos (ver anexos 1, 2 y 3).

Fotografía N° 1. Se observa a nivel superficial una tubería de reducción en el interior de un hoyo de aproximadamente 0,45 m de profundidad.

16. En ese sentido, de la revisión documentaria el pozo se encuentra con adecuado abandono; sin embargo de la evaluación in situ se tiene que el pozo se encuentra mal abandonado, toda vez que no cuenta con tapón de cemento desde los doscientos (200) metros de profundidad hasta la superficie, asimismo, no se evidencia que el pozo presente la varilla de acero de dos (2) metros de altura sobre el nivel de la superficie conteniendo el número del pozo conforme se establece en los Artículos 200° y 203° del Decreto Supremo N° 032-2004-EM - Reglamento de las Actividades de Exploración y Explotación de Hidrocarburos⁶. Además de presentar suelo contaminado con hidrocarburos en el área circundante al pozo.

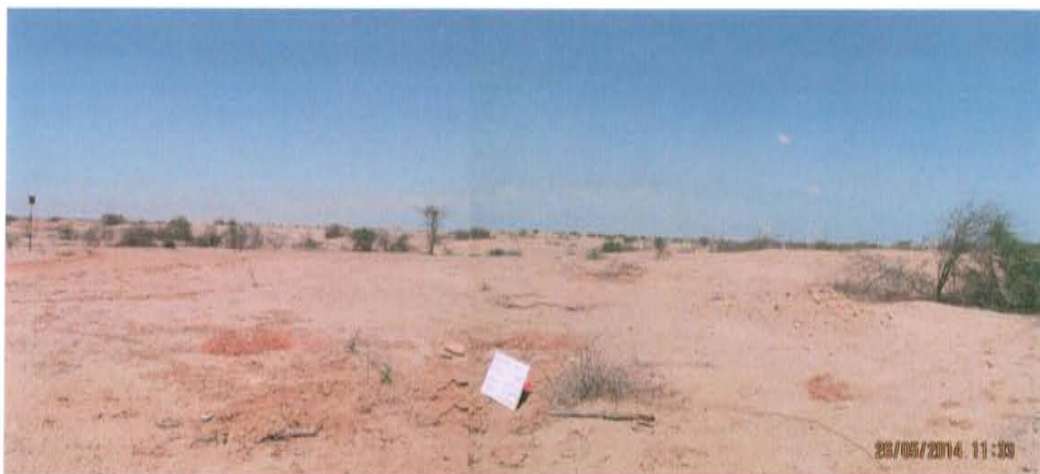
Fotografía N° 2. Vista panorámica de la zona circundante del Pozo T 3522, se caracteriza por presentar superficie natural con escasa vegetación de la zona.

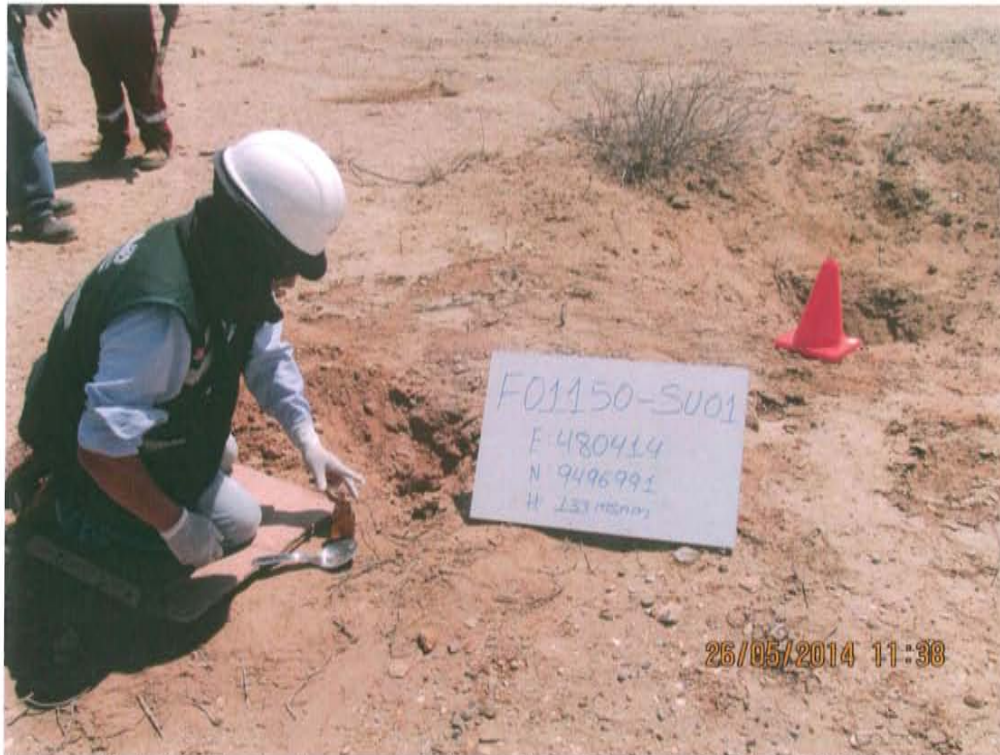
Fotografía N° 3. Toma de muestra de suelo en el punto F01150-SU01, ubicado a 1,8 m aproximadamente al suroeste del Pozo T 3522.

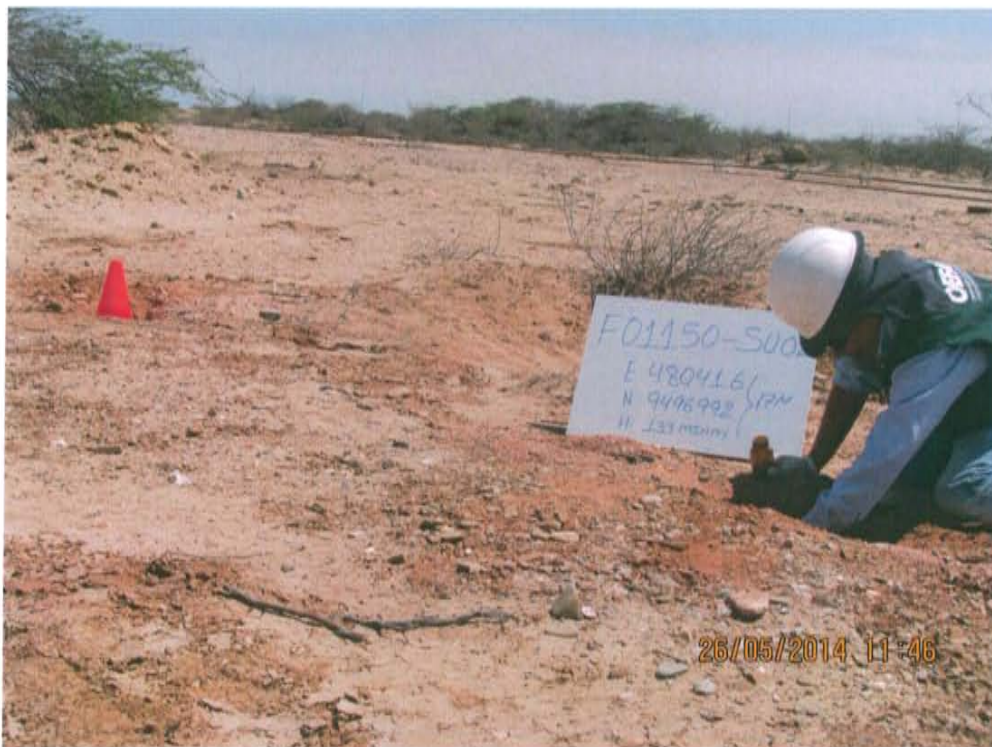
Fotografía N° 4. Toma de muestra de suelo en el punto F01150-SU02, ubicado a 2,4 m aproximadamente al este del Pozo T 3522.

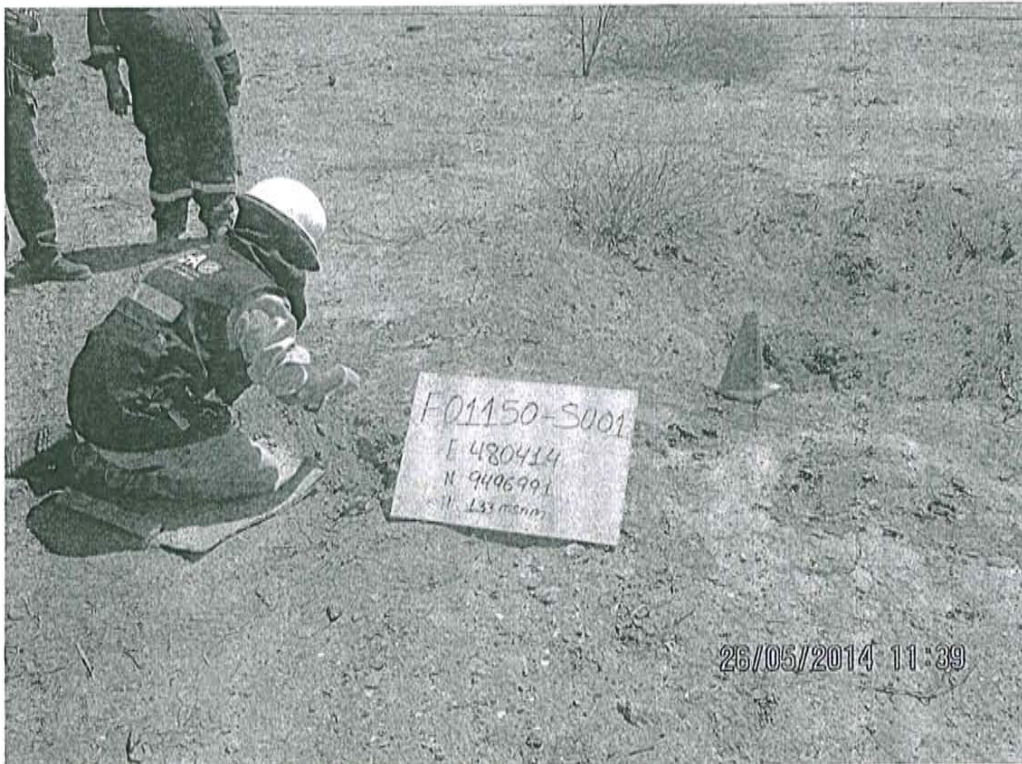
Fotografía N° 1. Toma de muestra de suelo en el punto F01150-SU01, ubicado a 1,8 m aproximadamente al suroeste del Pozo T 3522.

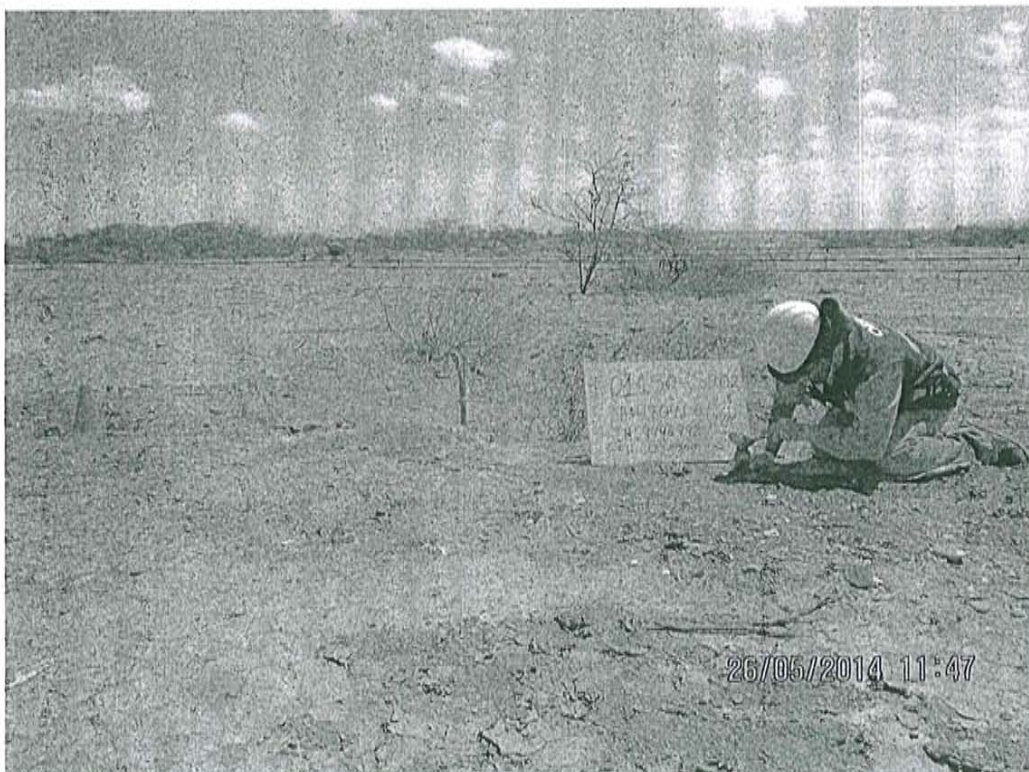
Fotografía N° 2. Toma de muestra de suelo en el punto F01150-SU02, ubicado a 2,4 m aproximadamente al este del Pozo T 3522.

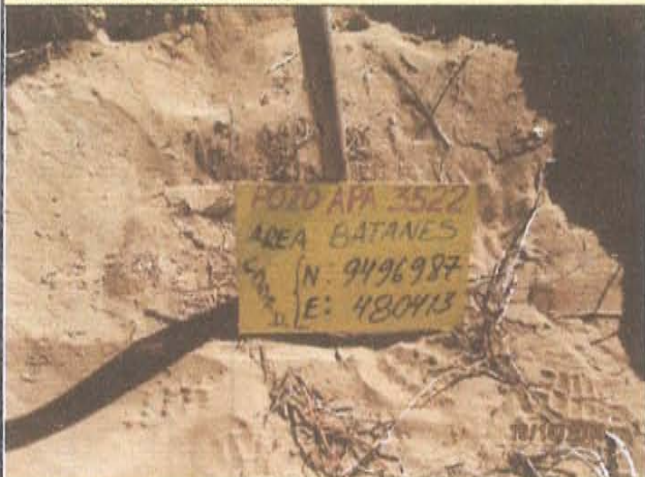
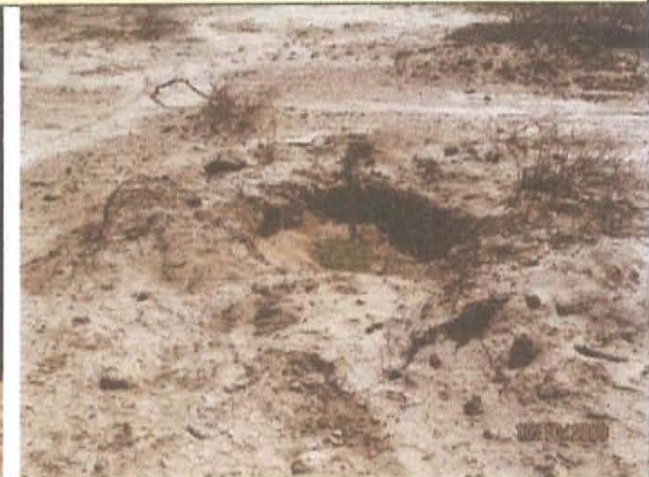
3. REGISTRO FOTOGRÁFICO

2. DESCRIPCIÓN DEL PASIVO AMBIENTAL			
Pozo APA 3522, es un pozo abandonado definitivamente, solo hay evidencias de la posible cantina del pozo, pero al parecer este pozo no ha sido cerrado adecuadamente; hasta el lugar se ha llegando por las coordenadas proporcionada por la empresa Unipetro ABC SAC. El pozo esta cerca a una vía de acceso que va al pozo activo 3523. El lugar está dentro de un bosque seco que tiene como especies vegetales predominantes al algarrobo (<i>Prosopis sp</i>), sapote (<i>Capparis scabrada</i>) y faique (<i>Acacia sp</i>).

4. CAUSA / ORIGEN			
El inadecuado abandono del pozo.			
5. TIPOS DE PASIVOS AMBIENTALES (Marque con X el que corresponda).			
Pozos abandonados	<input checked="" type="checkbox"/>	Efluentes	<input type="checkbox"/>
Instalaciones mal abandonadas	<input type="checkbox"/>	Emisiones	<input type="checkbox"/>
Suelos contaminados	<input type="checkbox"/>	Restos o depósitos de residuos	<input type="checkbox"/>
