**INFORME N° 572-2014-OEFA/DE-SDCA-CIPASH**

**ASUNTO** : Identificación de pasivo ambiental del subsector hidrocarburos con código de Ficha OEFA F00983, ubicado en el Lote I, en el distrito de La Brea de la provincia Talara del departamento de Piura,

1. El presente Informe tiene por objeto comunicar que el pozo mal abandonado (con código PERUPETRO T2981) y el suelo contaminado circundante a él constituyen un pasivo ambiental del subsector hidrocarburos, identificado con código de Ficha OEFA F00983. Este pasivo ambiental se encuentra ubicado en el distrito de La Brea de la provincia Talara del departamento de Piura, el cual fue verificado en campo el 27 de mayo de 2014.

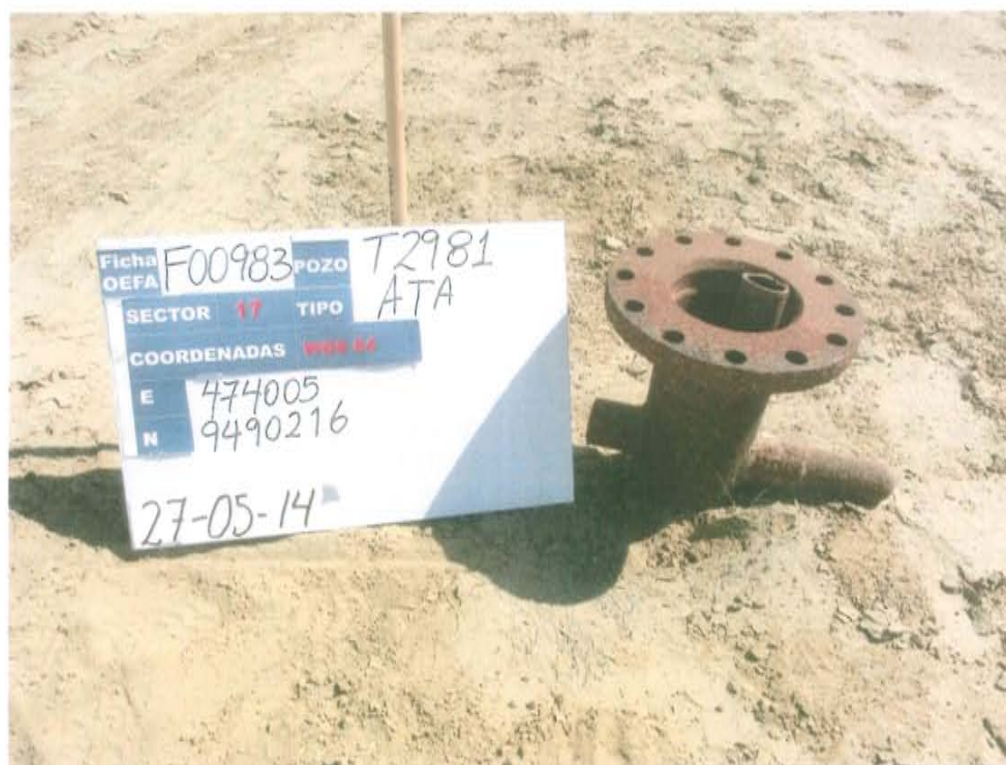
Fotografía N° 1. Identificación del pozo inactivo con código PERUPETRO T2981 que presenta casing abierto y en estado de corrosión.

14. Durante la evaluación in situ realizada por el OEFA el 27 de mayo de 2013, se observó un pozo inactivo, sin terraplén habilitado, contaba con acceso vehicular a través de una trocha carrozable hasta el pozo, presentó un casing corroído, de 0,35 m de altura sobre el nivel del suelo y 2,5 plg de diámetro, con tubing, con brida y sin accesorios que aseguren su hermetismo por lo que se le consideró abierto al ambiente y se pudo observar el suelo con presencia de hidrocarburo en los alrededores. Asimismo, el pozo se encontró a 5 m al Oeste de una línea de flujo de hidrocarburos (ver anexos 1 y 2).

Pozo inactivo, sin terraplén habilitado, cuenta con acceso vehicular a través de una trocha carrozable hasta el pozo, presenta un casing corroído, de 0,35 m de altura sobre el nivel del suelo y 2,5 plg de diámetro, con tubing, con brida y sin accesorios que aseguren su hermetismo por lo que se le considera abierto al ambiente y se puede observar el suelo con presencia de hidrocarburo en los alrededores. Asimismo, el pozo se encuentra a 5 m al Oeste de una línea de flujo de hidrocarburos.

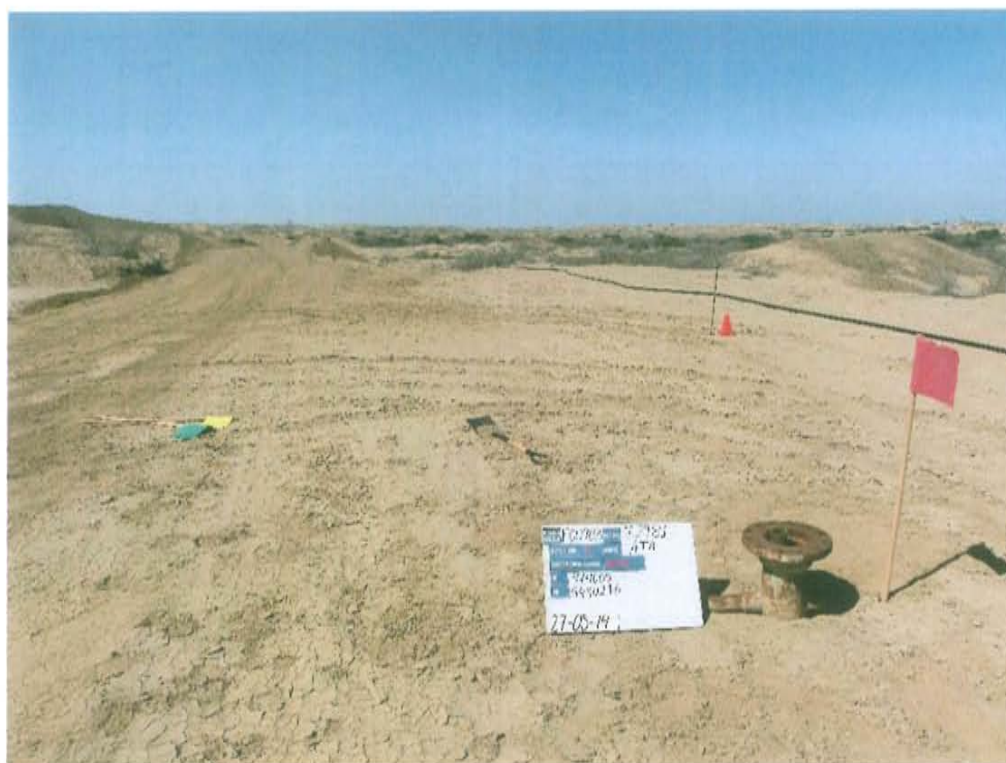
Fotografía N° 2. Vista del área circundante del pozo inactivo T2981, que se caracteriza por ser una planicie, con presencia de montículos, lomas bajas de suave pendiente.

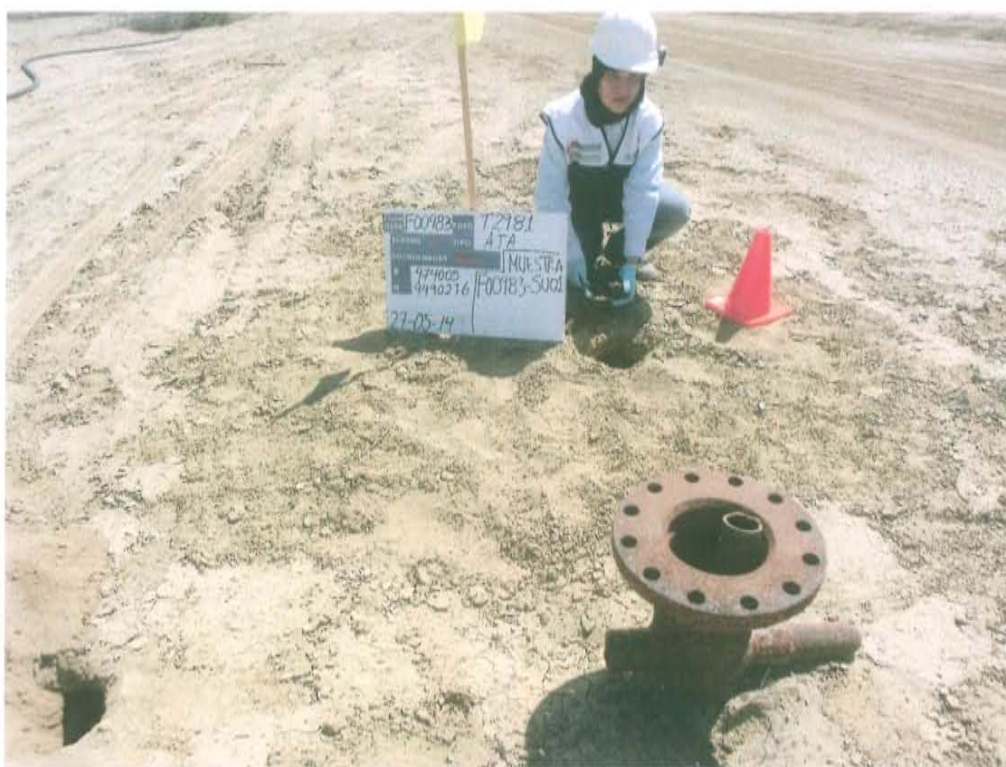
Fotografía N° 3. Toma de muestra de suelo en el punto F00983-SU01, ubicado a 1 m aproximadamente del Pozo T2981.

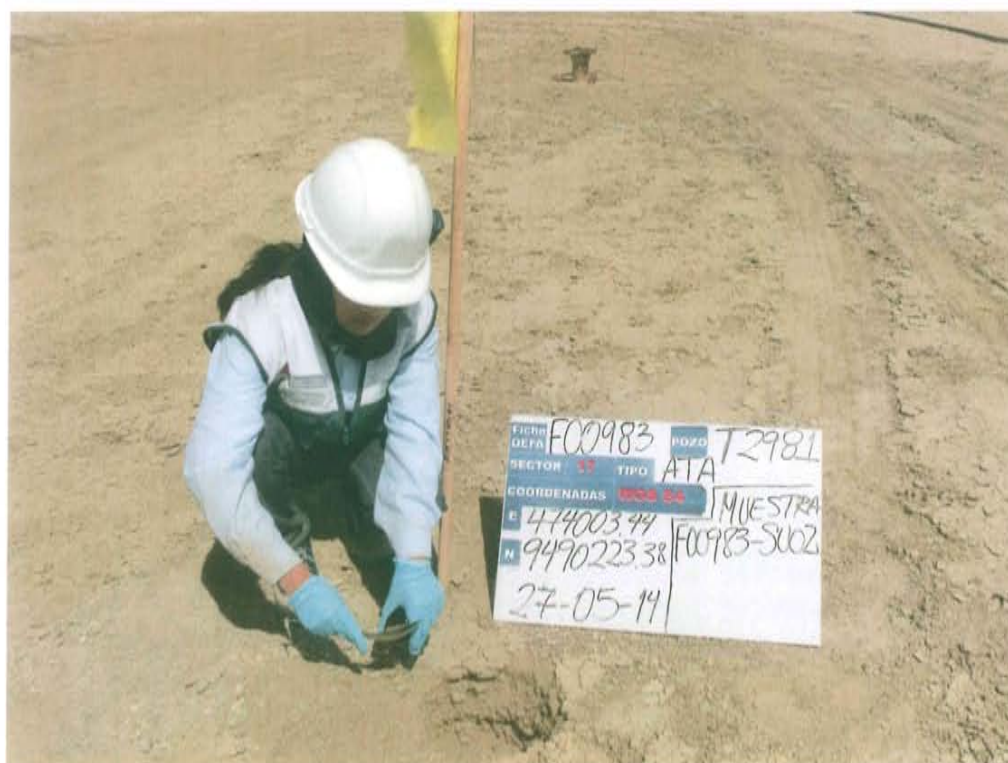
Fotografía N° 4. Toma de muestra de suelo en el punto F00983-SU02, ubicado a 10 m aproximadamente del Pozo T2981.

| Matriz | Código de muestra | Parámetros analizados | Resultado | Unidad | ECA o norma referencial | % que se encuentra por encima del ECA o norma referencial | Laboratorio | Número de informe de ensayo de laboratorio |
|---|---|---|---|---|---|---|---|---|
| Suelo | F00983-SU02 | FH F3 (C <sub>28</sub> -C <sub>40</sub> ) | 3 919 | mg/kg | 3 000 | 30,7 % | AGQ PERÚ S.A.C. | AGQ S-14/17376 |

20. Los resultados obtenidos del análisis en laboratorio evidencian la presencia de suelo contaminado con hidrocarburos, dado que la concentración correspondiente a la Fracción de hidrocarburos F3 (C<sub>28</sub>-C<sub>40</sub>) de la muestra F00983-SU02 supera el ECA para suelo de uso agrícola.
21. A continuación se realiza la estimación del nivel de riesgo en función del parámetro Fracción de hidrocarburos F3 (C<sub>10</sub>-C<sub>28</sub>) de la muestra F00983-SU02 debido a que presentó el valor más alto en la valoración (% que supera el ECA) entre el resto de parámetros considerados para la evaluación.

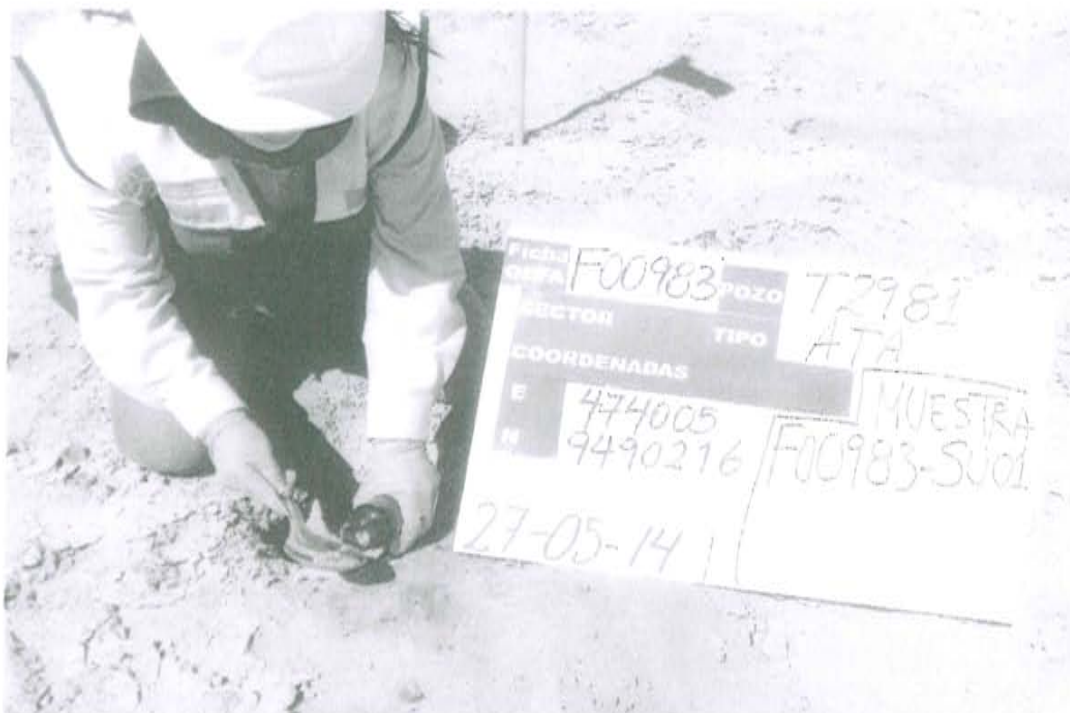
Fotografía N° 1. Toma de muestra de suelo en el punto F00983-SU01, ubicado a 1,0 m de distancia del Casing, Pozo T2981.

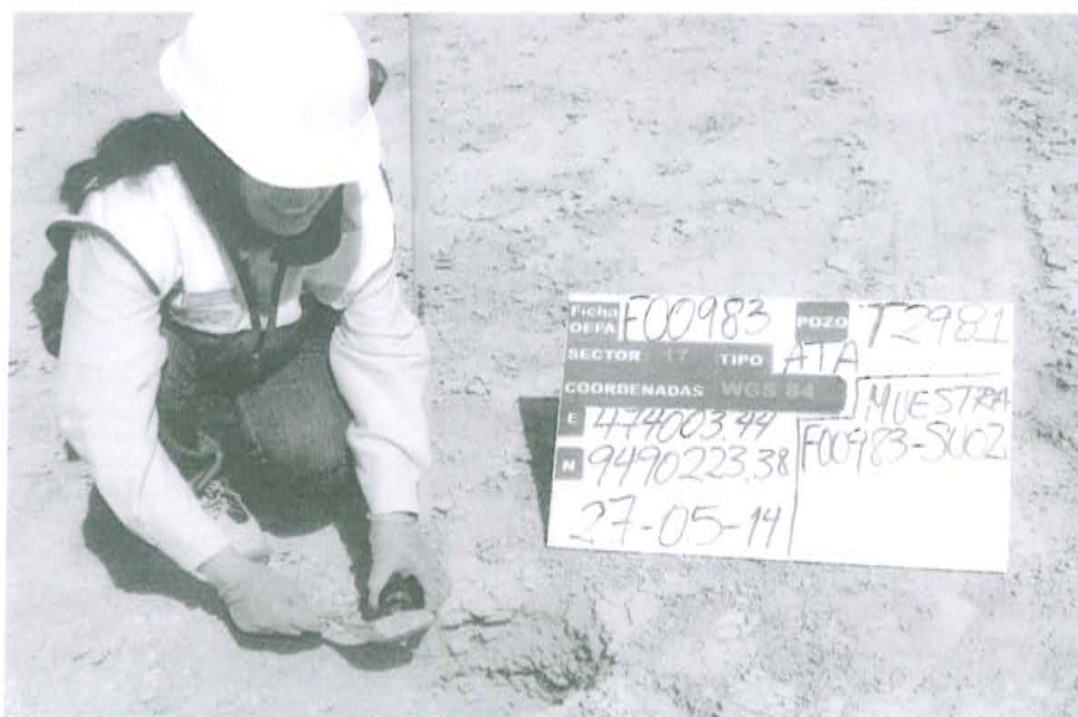
Fotografía N° 2. Toma de muestra de suelo en el punto F00983-SU02, ubicado a 10,0 m de distancia del Casing, Pozo T2981.

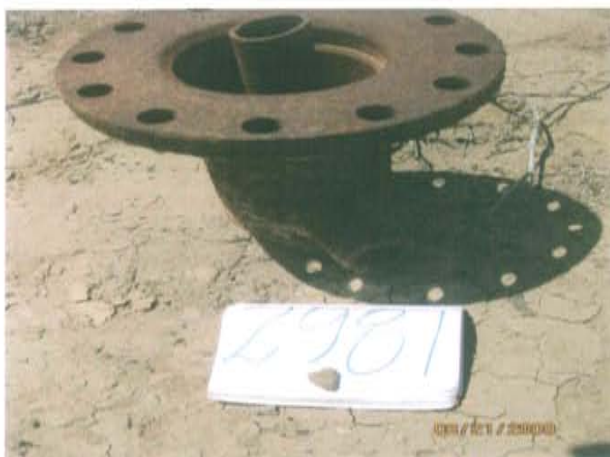
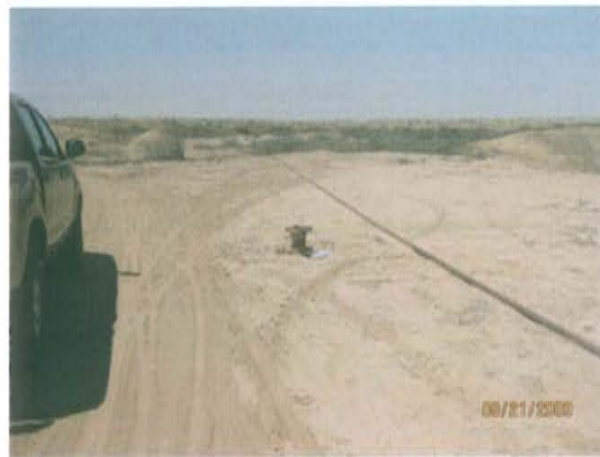
**3. REGISTRO FOTOGRÁFICO**

El pozo abierto y seco, se emplaza sobre el nivel del suelo, se encuentra en una plataforma convertida en un acceso carretero a la fecha, fue identificado como pasivo ATA en el Informe Final de PERUPETRO S.A. 2002.

Inadecuado abandono del pozo por antigua actividad de exploración y explotación de hidrocarburos
