**INFORME N° 0427 - 2015-OEFA/DE-SDCA-CIPASH**

**ASUNTO** : Identificación de pasivo ambiental del subsector hidrocarburos con código de Ficha OEFA F02630, ubicado en el Lote VII/VI (ex Lote VI), en el distrito de Lobitos de la provincia Talara del departamento de Piura.

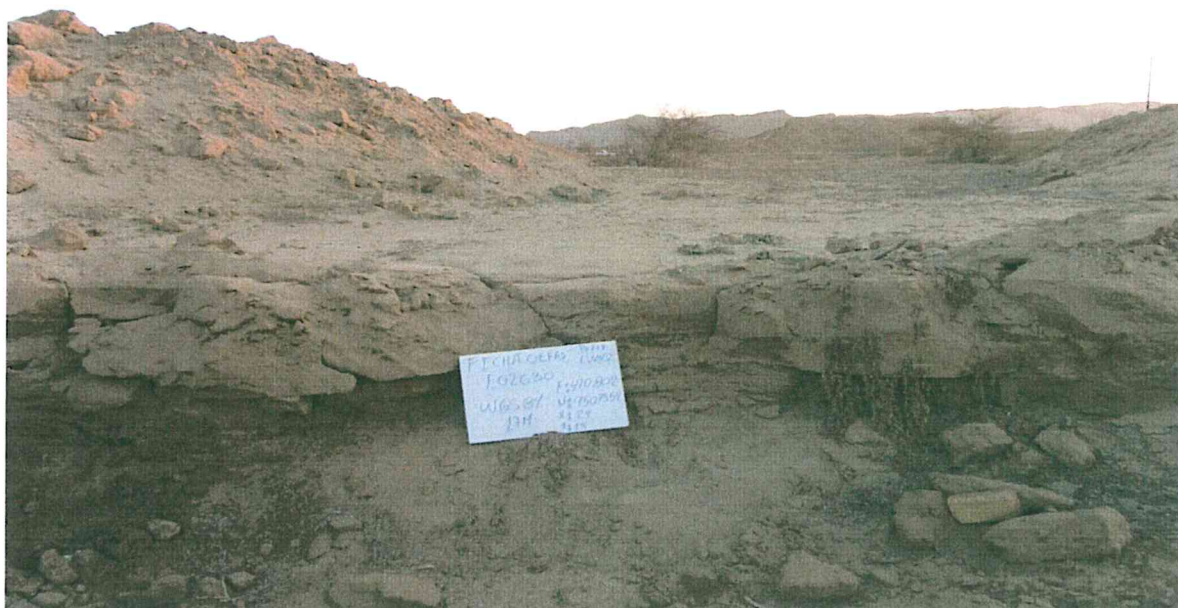
14. Durante la visita realizada por el OEFA, no se visualizó el casing ni el cabezal del pozo a nivel superficial; sin embargo, se evidencia la presencia de residuos de hidrocarburos en el suelo, en áreas adyacentes a la coordenada de la Ficha del OSINERGMIN, lo que evidenciaría la presencia del casing del pozo enterrado posiblemente sin cabezal y/o accesorios que aseguren su hermetismo, asimismo, no se percibe olores característicos a hidrocarburos asociados a la presencia de emisiones gaseosas (ver Anexos 1 y 2).

Fotografía N° 1. No se visualizó el casing ni el cabezal del pozo a nivel superficial. Se evidencia la presencia de residuos de hidrocarburos en el suelo.

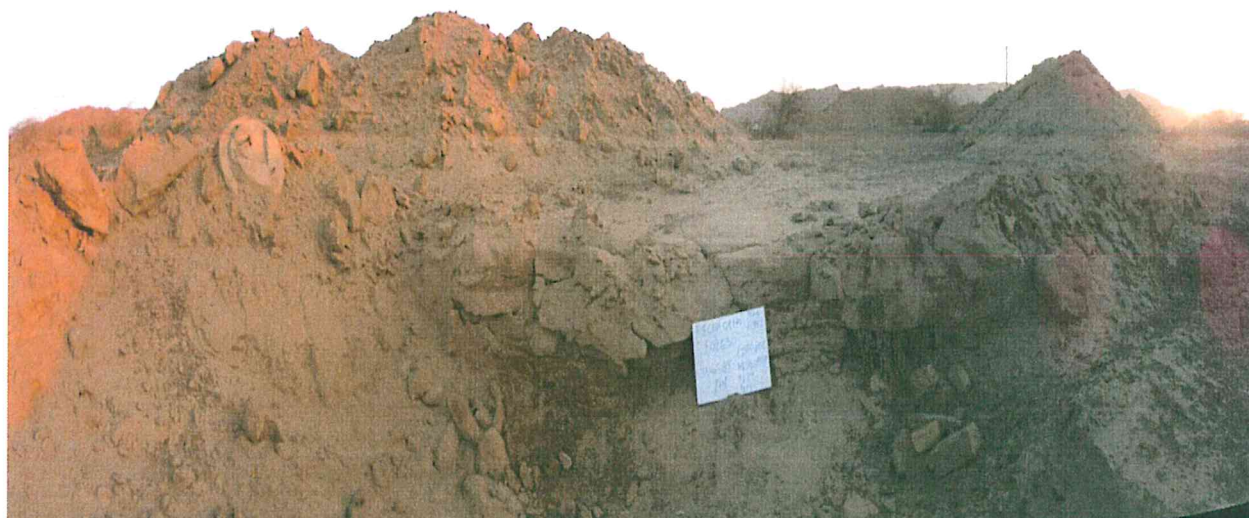
13. El área de estudio presenta un paisaje de colinas bajas moderadamente disectadas, presentando un relieve ondulado; asimismo, se observó suelos erosionados originados por la erosión eólica. Zona de escasa vegetación donde solo se puede observar presencia de vegetación arbustiva en los alrededores.

Fotografía N° 2. El área de estudio presenta un paisaje de colinas bajas moderadamente disectadas, presentando un relieve ondulado

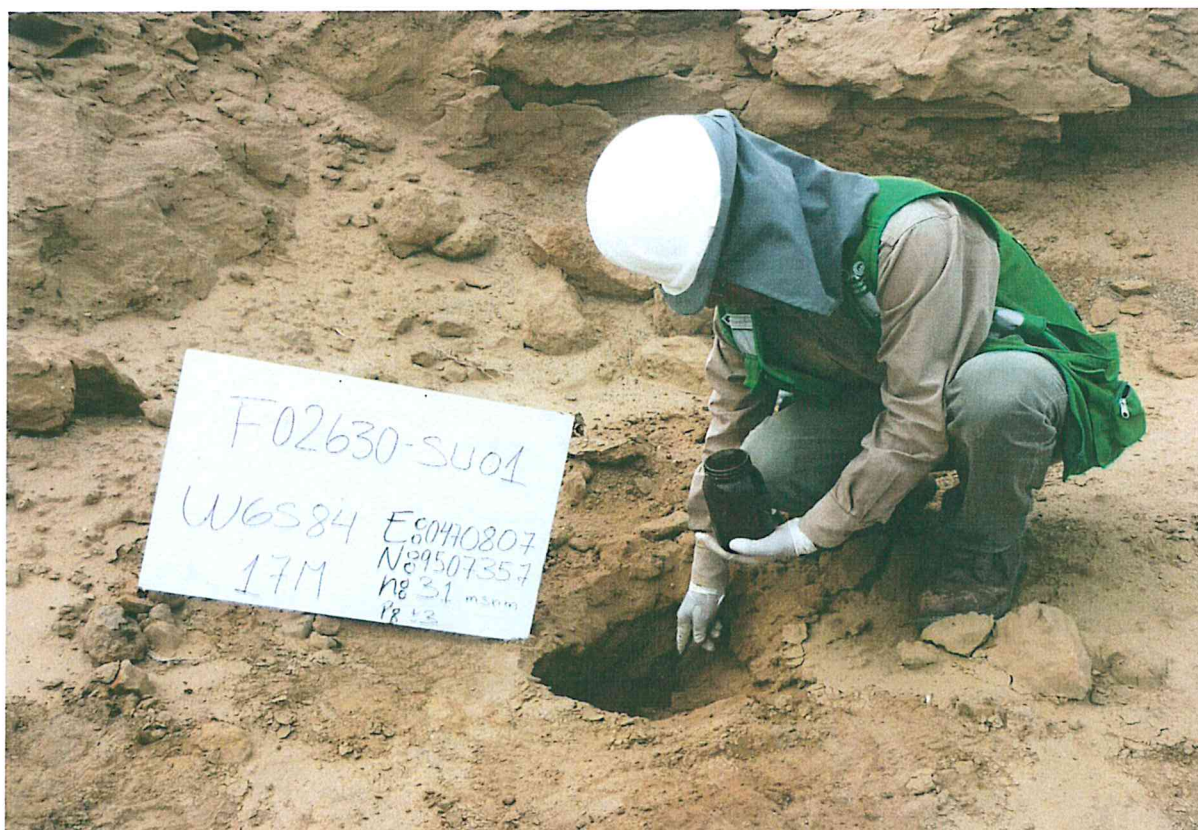
Fotografía N° 3. Muestra puntual de suelo tomada a 1 m en dirección Sur-Este del Pozo L\_442.

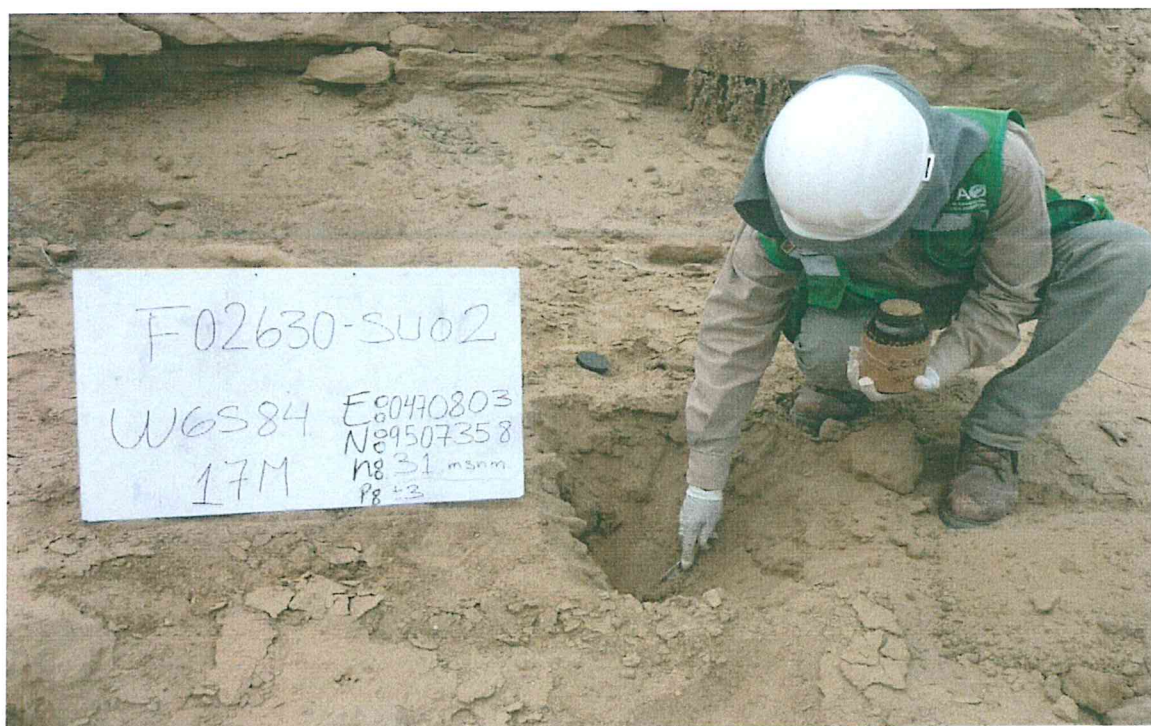
Fotografía N° 4. Muestra puntual de suelo tomada a 1,5 m en dirección Este del Pozo L\_442.

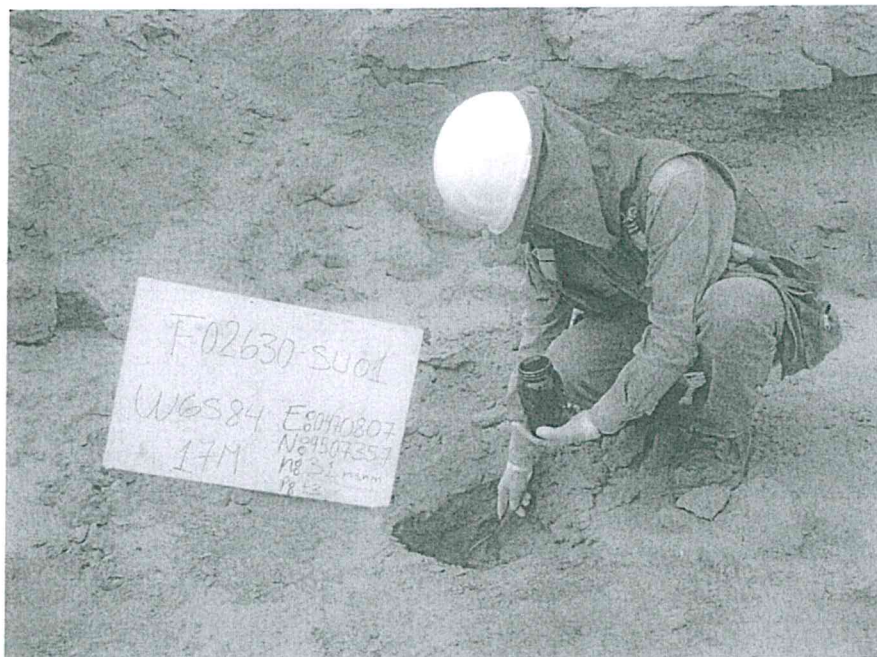
Fotografía N° 1. Toma de muestra de suelo en el punto F02630-SU01, ubicado a 1m en dirección SE de la posible ubicación del Pozo L\_442

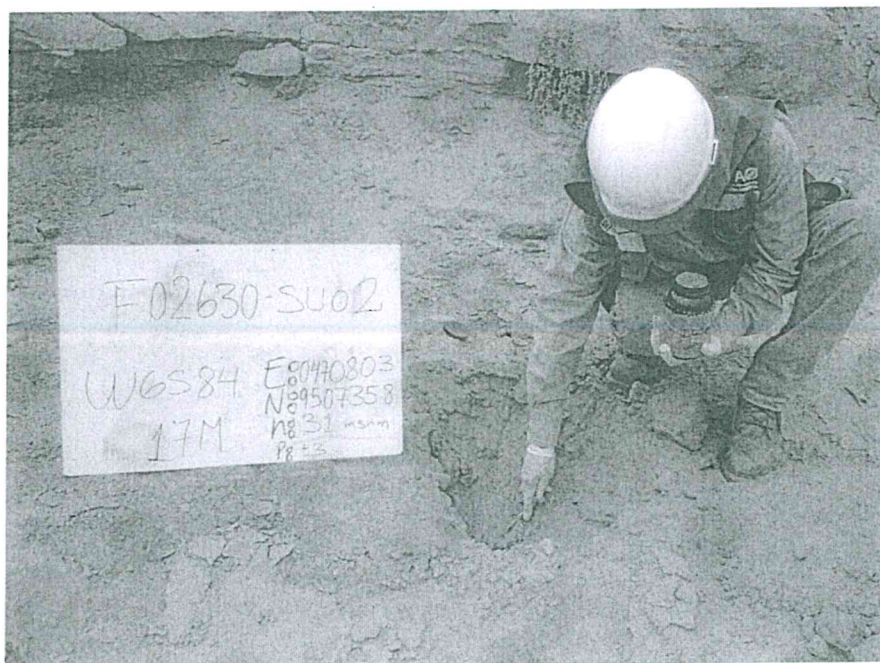
Fotografía N° 2. Toma de muestra de suelo en el punto F02630-SU02, ubicado a 1,5 m en dirección Este de la posible ubicación del Pozo L\_442

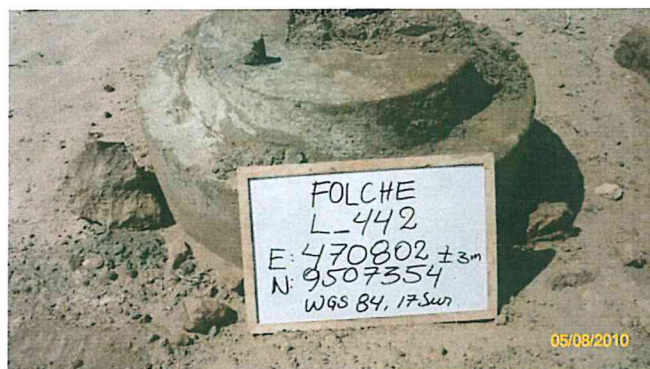
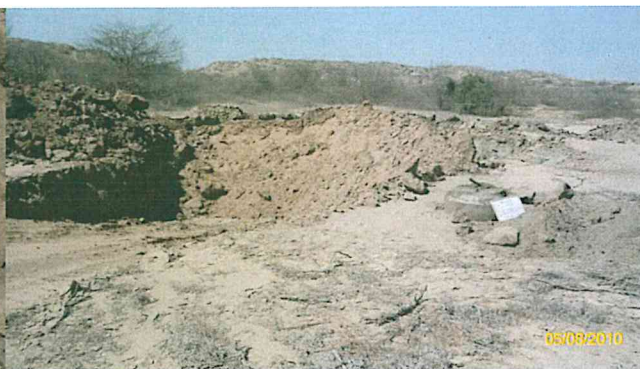
**3. REGISTRO FOTOGRÁFICO**

No se identificó pozo (NO UBICADO). Se ubicó las coordenadas UTM en plataforma con suelo disturbado. Se aprecia suelo impregnado con hidrocarburos de grandes proporciones y residuos sólidos circundantes al mismo, se percibe también venteo.

Inadecuado abandono del pozo
