INFORME N° 147 - 2014-OEFA/DE-SDCA-CIPASH

ASUNTO : Identificación de pasivo ambiental del subsector hidrocarburos con código de Ficha OEFA F00840, ubicado en el Lote I, en el distrito de La Brea de la provincia de Talara del departamento de Piura.

III. IDENTIFICACIÓN DE PASIVO AMBIENTAL DEL SUBSECTOR HIDROCARBUROS CON CÓDIGO DE FICHA OEFA F00840

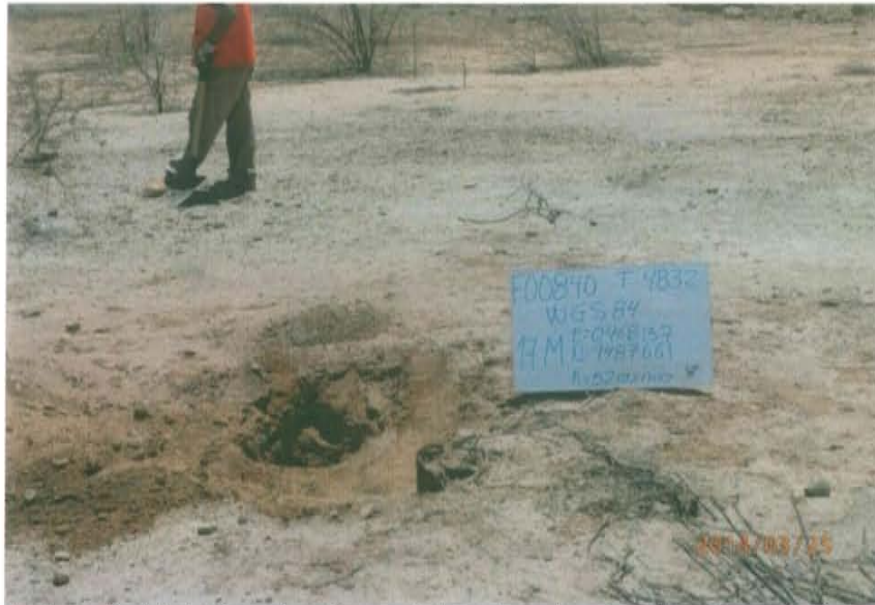
observó que el pozo presenta casing corroído al ras del suelo casi enterrado. Sin embargo, no se percibió emisiones gaseosas provenientes del pozo, ni afloramiento de fluido (ver anexos 1, 2 y 3).

Fotografía N° 1. Pozo inactivo mal abandonado, sin cabezal con casing abierto y casi cubierto con tierra al ras del suelo.

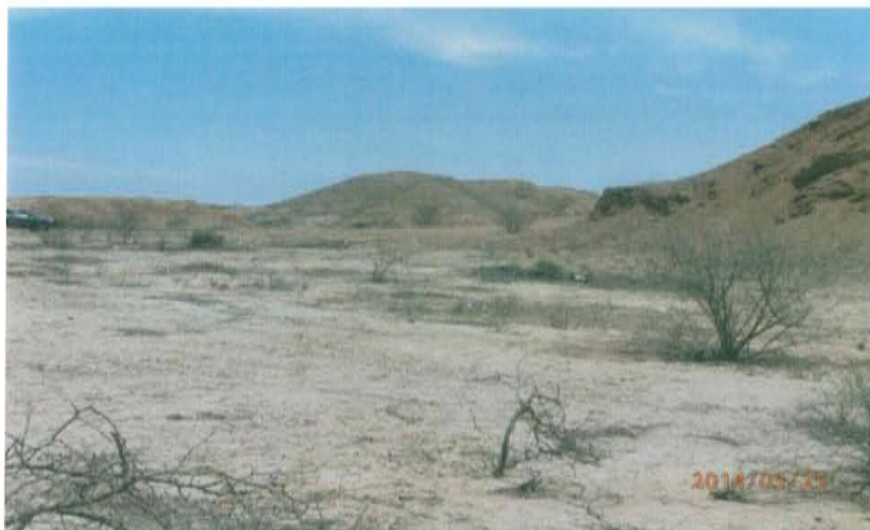
Fotografía N° 2. Se observa vegetación seca alrededor del pozo, ubicado en la unidad fisiográfica colinas bajas moderadamente onduladas.

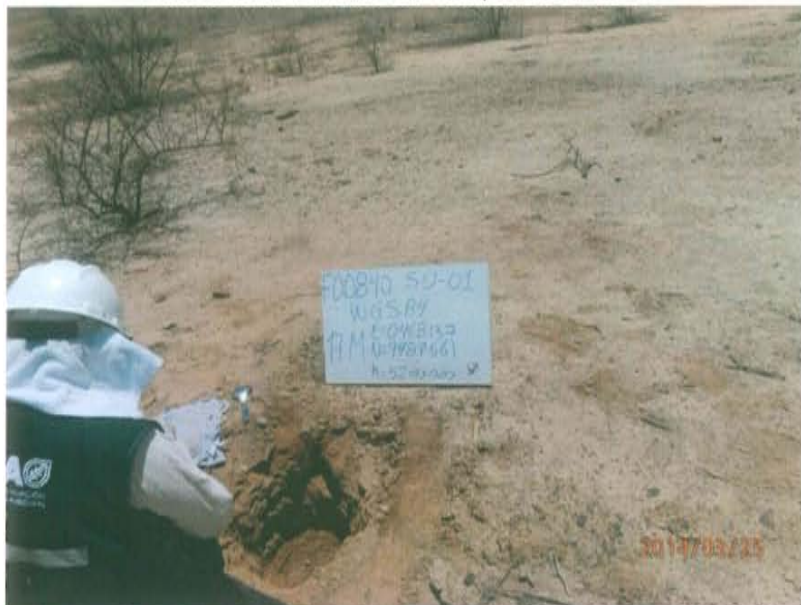
Fotografía N° 3. Toma de muestra de suelo en el punto F00840-SU01 a 0,80 m del pozo y a una profundidad de 0,45 m de la superficie del suelo.

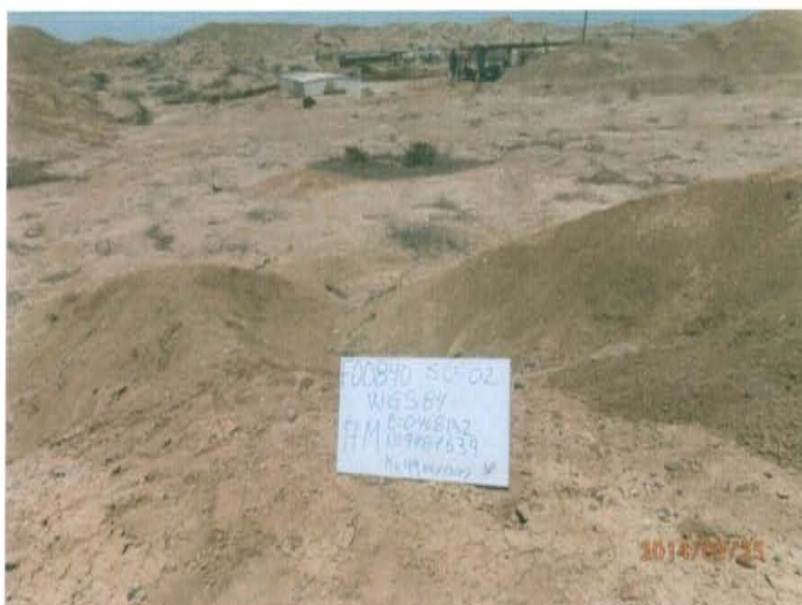
Fotografía N° 4. Toma de muestra de suelo en el punto F00840-SU02 a 20 m del Pozo y a una profundidad de 0,55 m de la superficie del suelo.

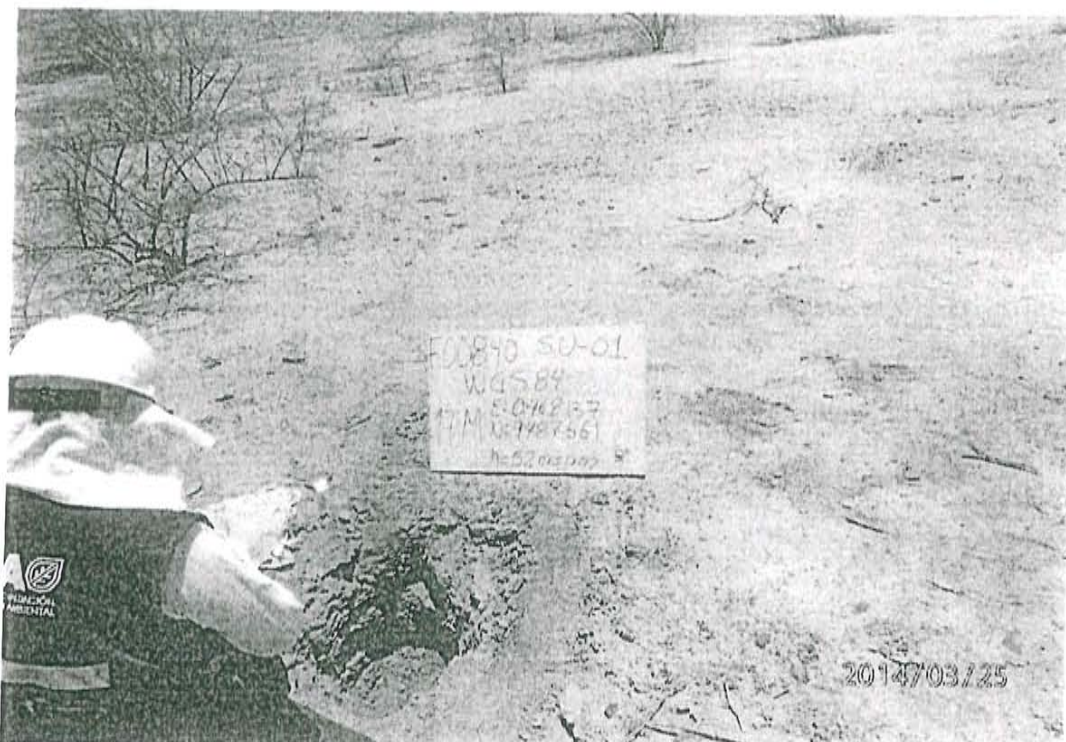
Fotografía N° 1. Toma de muestra de suelo en el punto F00840-SU01, ubicado a 0,80 m aproximadamente del Pozo T4832.

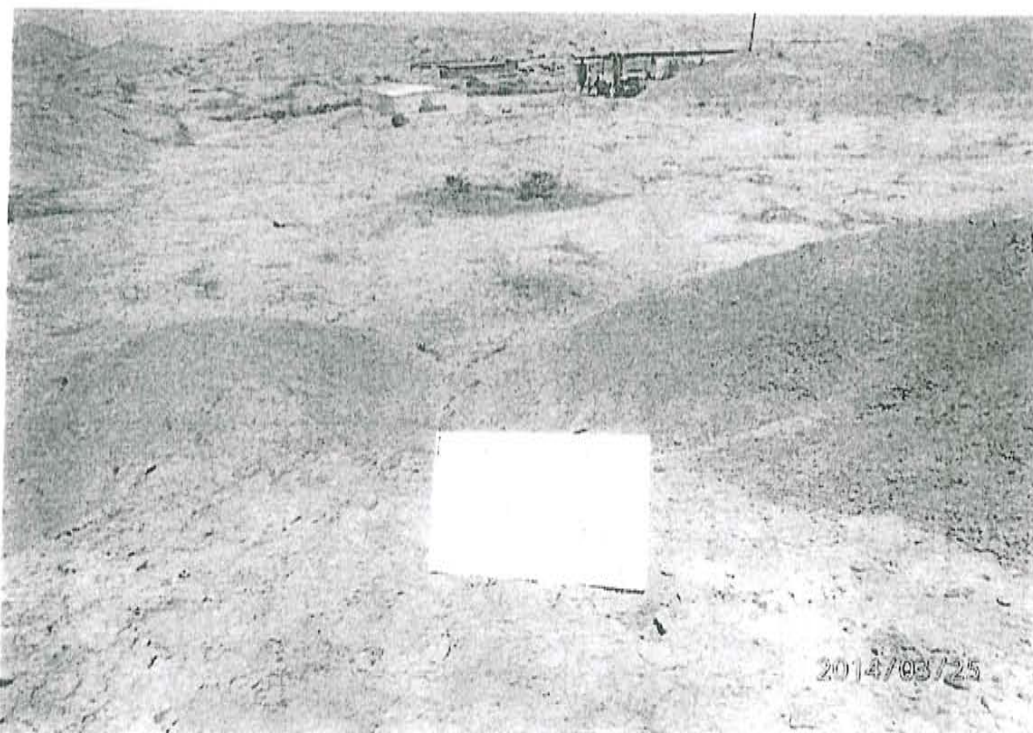
Fotografía N° 2. Toma de muestra de suelo en el punto F00840-SU02, ubicado a 20 m aproximadamente del Pozo T4832

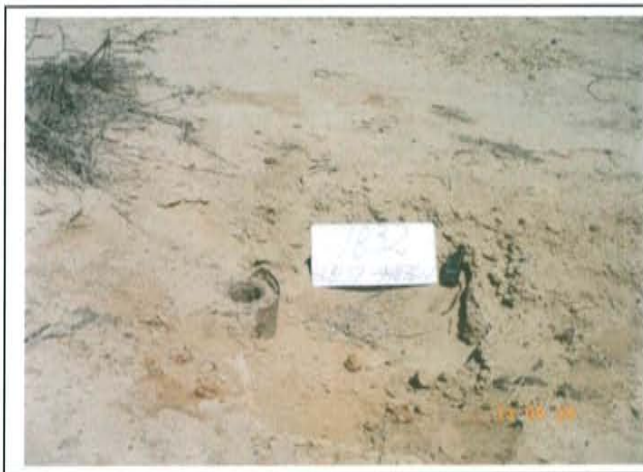
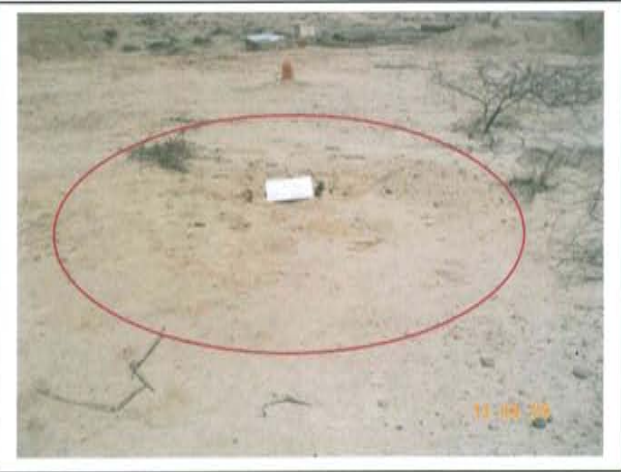
3. REGISTRO FOTOGRÁFICO

Pozo abandono con casing corroído sin tapón, se observó aproximadamente 4 m² de suelo impactado con hidrocarburos en los alrededores del pozo, se evidenció restos de metales corroído dispersos en la plataforma, se constató construcciones de viviendas asentadas aproximadamente a 0.5 km. de la plataforma. Zona desértica con presencia de vegetales como el algarrobo, jaborillo y otros.

Inadecuado abandono de pozo.
