Organismo de Evaluación y  
Fiscalización Ambiental - OEFA

INFORME N° 172-2015-OEFA/DE-SDCA-CIPASH

**ASUNTO** : Identificación de pasivo ambiental del subsector hidrocarburos con  
código de Ficha OEFA F00843, ubicado en el Lote I, en el distrito de  
La Brea de la provincia Talara del departamento de Piura.

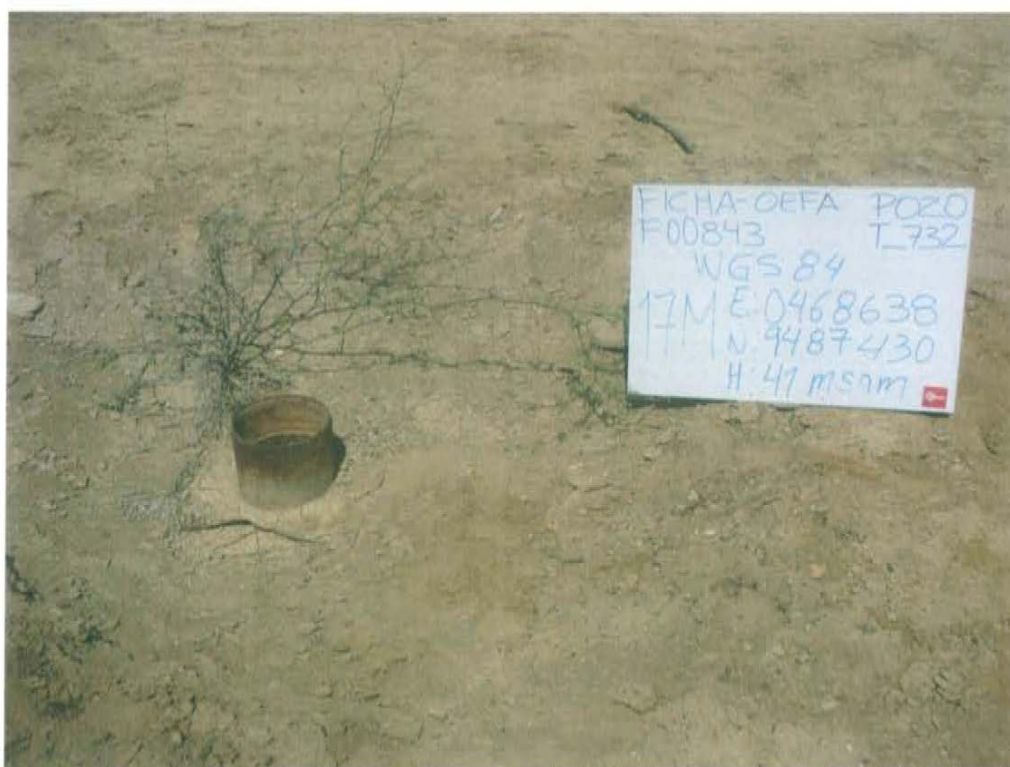
Fotografía N° 1. Pozo inactivo en terreno no habilitado sin acceso vehicular directo, se observó casing de 5 pulgadas de diámetro que sobresale 0,19 m sobre nivel del suelo.

14. Durante la evaluación *in situ* realizada por el OEFA el 25 de marzo de 2014, se ubicó pozo inactivo en terreno no habilitado sin acceso vehicular directo, se observó casing de 5 pulgadas de diámetro que sobresale 0,19 m sobre nivel del suelo, el pozo no posee válvulas u otro accesorio que asegure su hermetismo y se encuentra abierto al

ambiente; sin embargo, no se percibió emisiones gaseosas provenientes del pozo, ni afloramiento de fluidos (ver anexo 1, 2 y 3).

16. De tratarse de un pozo ATA como se describe en el Estudio PERUPETRO, de la evaluación *in situ* y en gabinete se considera que el pozo se encuentra mal abandonado, toda vez que no se encuentra herméticamente cerrado ni en condiciones seguras para el abandono, conforme se establece en el Artículo 2° del Decreto Supremo N° 032-2004-EM - Reglamento de las Actividades de Exploración y Explotación de Hidrocarburos.

17. De tratarse de un pozo APA como señala la Ficha del OSINERGMIN se tiene que el pozo T\_732 no cuenta con un último tapón de cemento desde los doscientos (200) metros de profundidad hasta la superficie como señala el Artículo 200° del Decreto Supremo N° 032-2004-EM - Reglamento de las Actividades de Exploración y Explotación de Hidrocarburos. Asimismo, no cuenta con varilla de acero de dos (2) metros de altura con el número del pozo conforme se establece en el Artículo 203° del Decreto Supremo N° 032-2004-EM - Reglamento de las Actividades de Exploración y Explotación de Hidrocarburos.

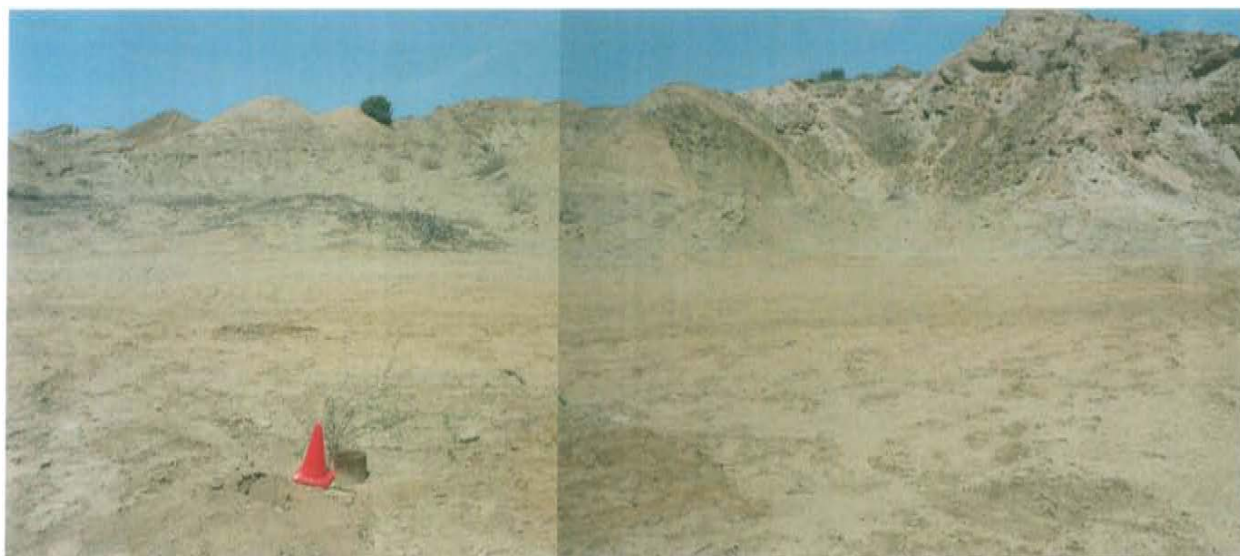
Fotografía N° 2. La zona visitada presenta paisaje caracterizado por planicies y superficies depresionadas, con cambios de relieves locales, el área presenta vegetación arbórea.

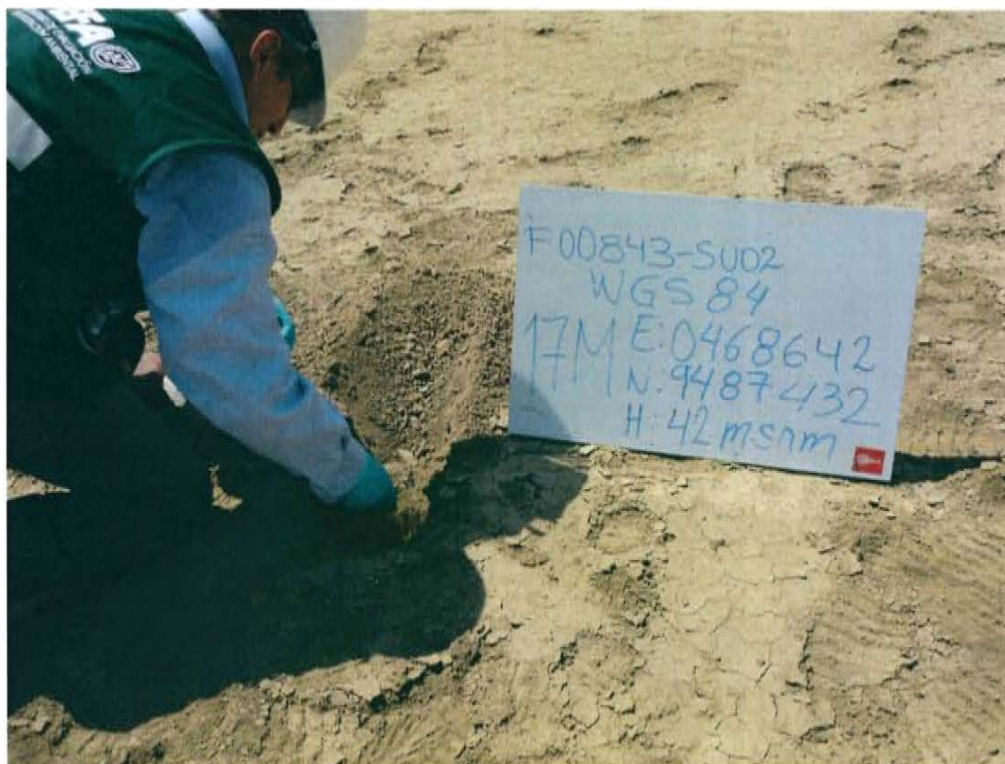
Fotografía N° 3. Muestra de suelo se tomó a 2,2 m de distancia del casing del Pozo T\_732.

18. Producto del recorrido y exploración del área circundante al pozo, se ubicaron dos (2) puntos para la recolección de igual número de muestras puntuales de suelo para su correspondiente análisis en un laboratorio acreditado por INDECOPI. Para el muestreo de suelo se siguieron los criterios establecidos en la "Guía para Muestreo y Análisis de Suelo" del Ministerio de Energía y Minas del año 2000, debido a que el muestreo se realizó el 25 de marzo de 2014.
19. La descripción y ubicación de los puntos de muestreo de suelo; así como, los parámetros analizados en laboratorio se detallan en la Tabla 1 (ver Anexo 4).

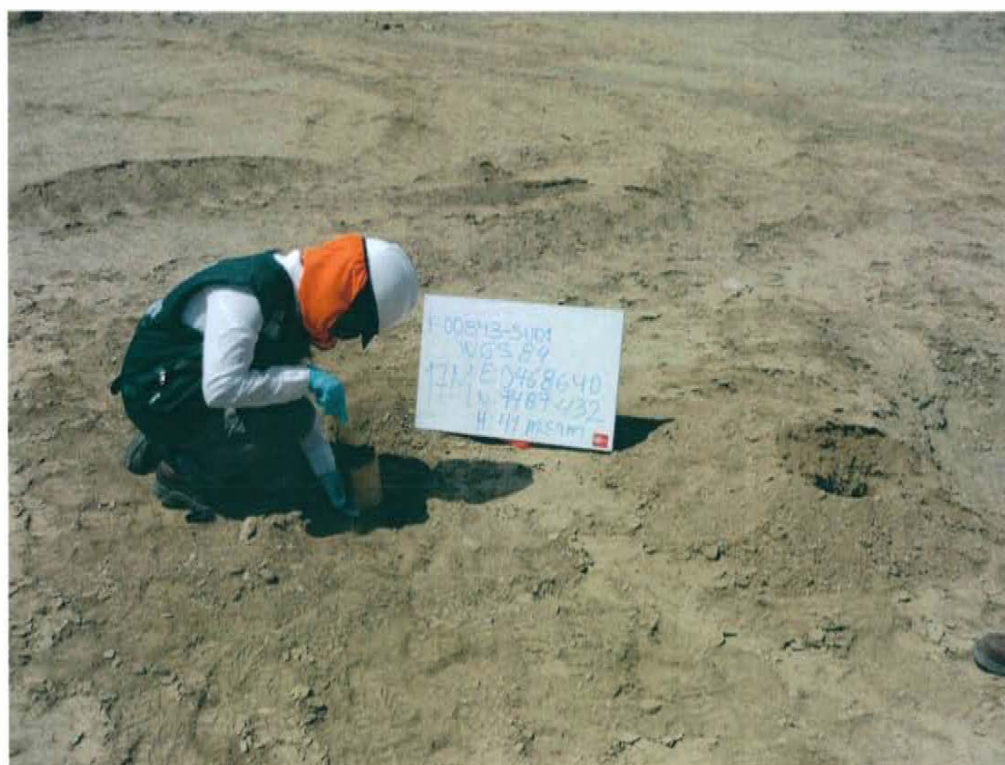
Fotografía N° 4. Muestra de suelo se tomó a 5,2 m de distancia del casing del Pozo T\_732.

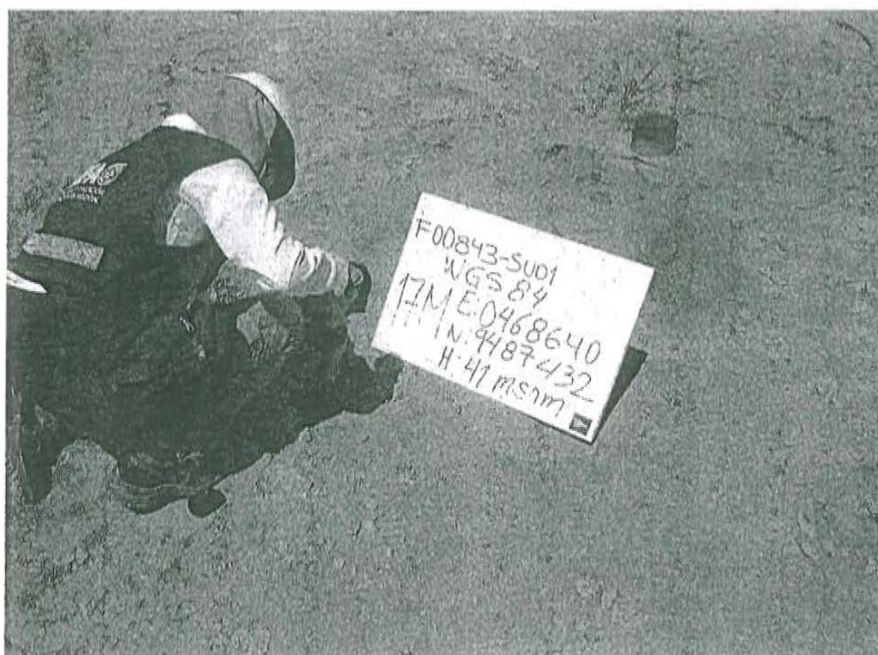
Fotografía N° 1. Toma de muestra de suelo en el punto F00843-SU01, ubicado a 2,2 m aproximadamente del Pozo T\_732.

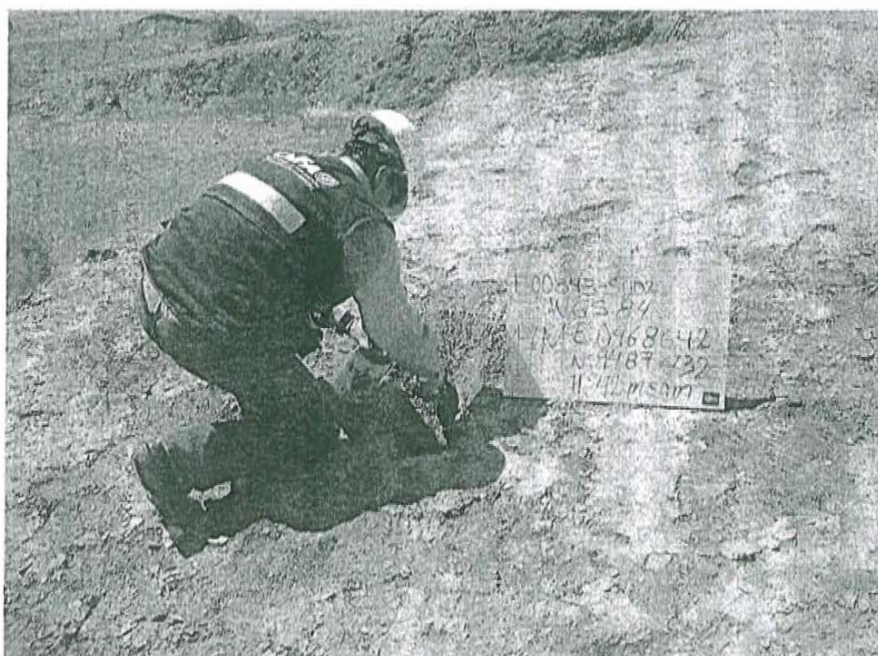
Fotografía N° 2. Toma de muestra de suelo en el punto F00843-SU02, ubicado a 5,2 m aproximadamente del Pozo T\_732.

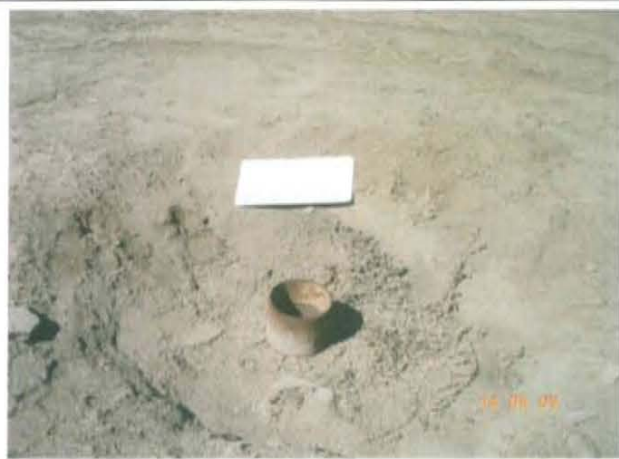
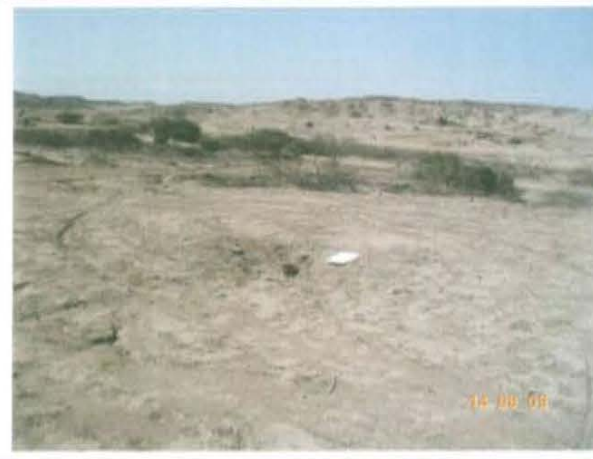
**3. REGISTRO FOTOGRÁFICO**

Pozo abandonado. No se evidenció hidrocarburo líquido derramado en la plataforma ni en sus alrededores, no se constató viviendas asentadas en la zona. La plataforma se encuentra erosionada y con cárcavas. El pozo cuenta con vías de acceso vehicular. Zona desértica con presencia de vegetación como el espino y el algarrobo.

Inadecuado abandono de pozo
