**INFORME N° 00157-2020-OEFA/DEAM-SSIM**

a.	Zona evaluada	Sitio con código S0441, ubicado en la plataforma 02 que contiene al pozo petrolero CAPS-02C de condición inactiva, en el yacimiento Capahuari Sur del Lote 192, en el ámbito de la cuenca del río Pastaza, distrito Andoas, provincia Datem del Marañón, departamento Loreto.
b.	Centroide del sitio S0441	338773 E / 9693118 N
	Coordenadas UTM WGS84 Zona 18 Sur	
c.	Problemática identificada	Evaluar la calidad ambiental del sitio S0441 para su identificación como sitio impactado por actividades de hidrocarburos y la estimación del nivel de riesgo a la salud y al ambiente.

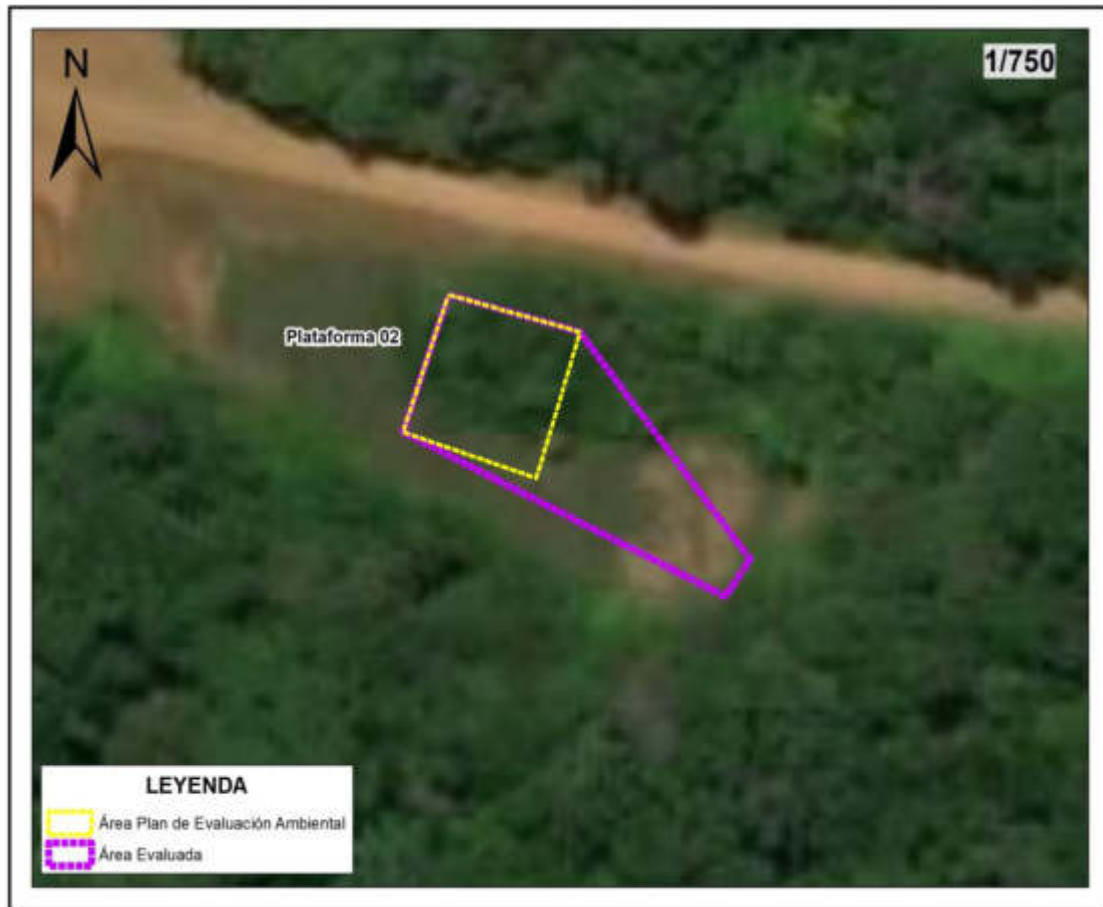
Figura 3.2. Área evaluada para el sitio S0441.

En el PEA para el sitio S0441 se planteó evaluar un área de 660 m² (0,066 ha); sin embargo, durante las actividades en campo, se extendió la evaluación con un punto adicional para el muestreo de suelo, a fin de ampliar la información analítica del sitio, modificando el área inicialmente propuesta, resultado un área evaluada de 1478 m² (0,1478 ha) para el sitio S0441 (ver Figura 3.2).

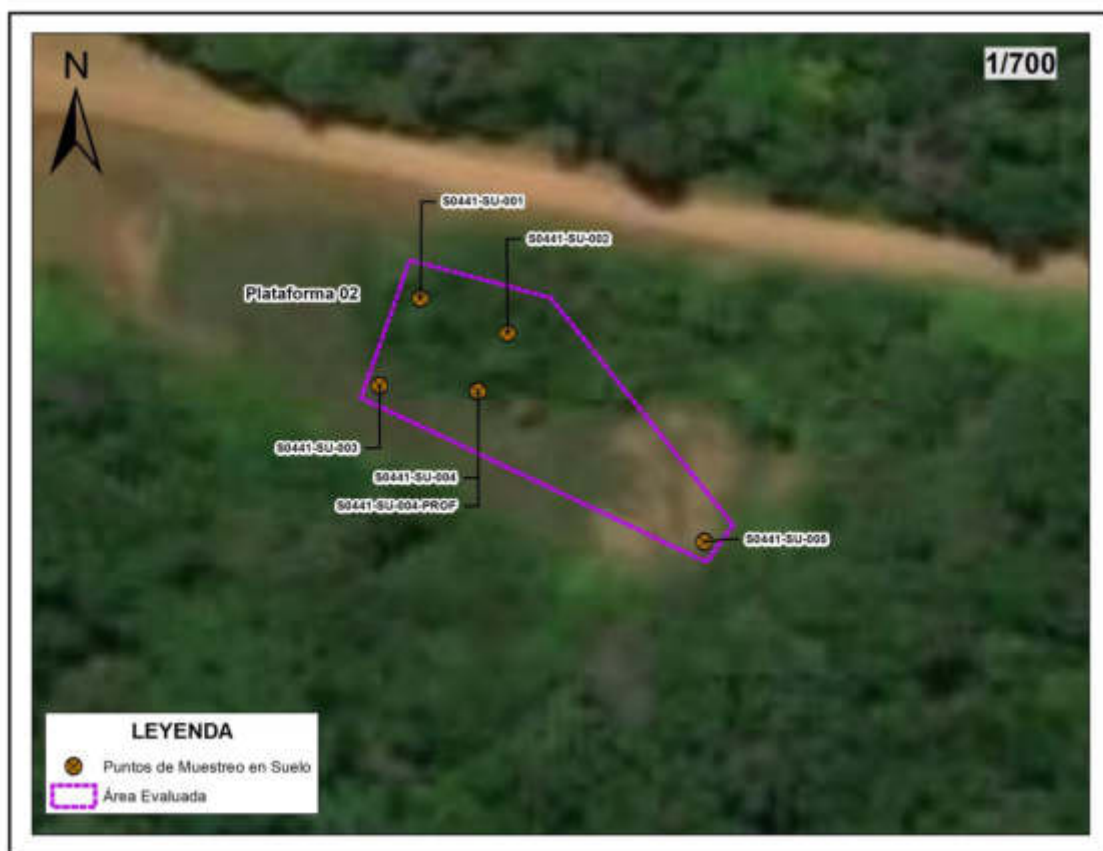
Figura 7.1. Ubicación de los puntos de muestreo de suelo

La precisión de las coordenadas en todos los puntos de muestreo fue de ± 3 m

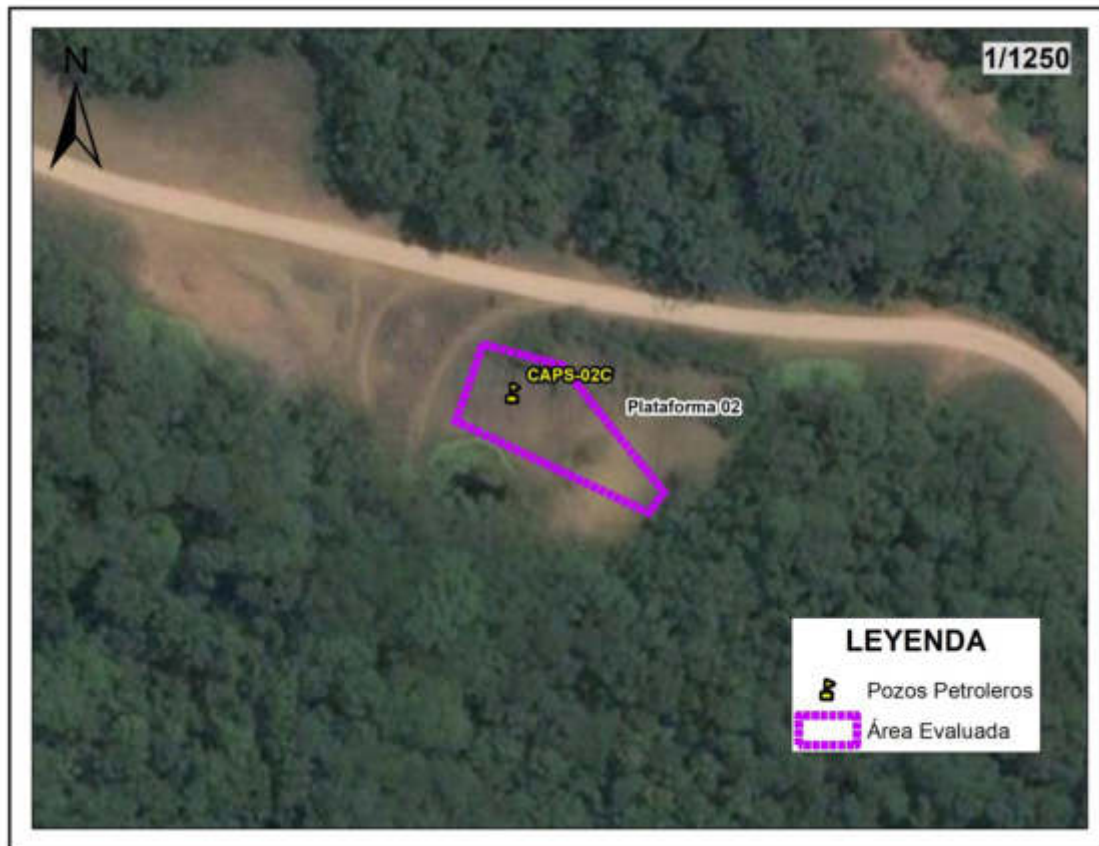
Figura 7.2. Imagen histórica de la Plataforma 02, donde se encuentra ubicado el sitio S0441

Los resultados obtenidos del muestreo de suelo fueron comparados con los Estándares de Calidad Ambiental (ECA) para Suelo, uso industrial/extractivo, aprobados mediante Decreto Supremo N.º 011-2017-MINAM, dado que el sitio se encuentra en la Plataforma 02 que contiene al pozo CAPS-02C de condición inactiva (Figura 7.2). Cabe resaltar que parte de la plataforma donde se ubica el sitio se encuentra cubierta de vegetación arbórea, arbustiva y herbácea (área circundante al pozo CAPS-02C), que ha crecido producto a la inactividad del pozo (no se tiene registro de la última producción del pozo).

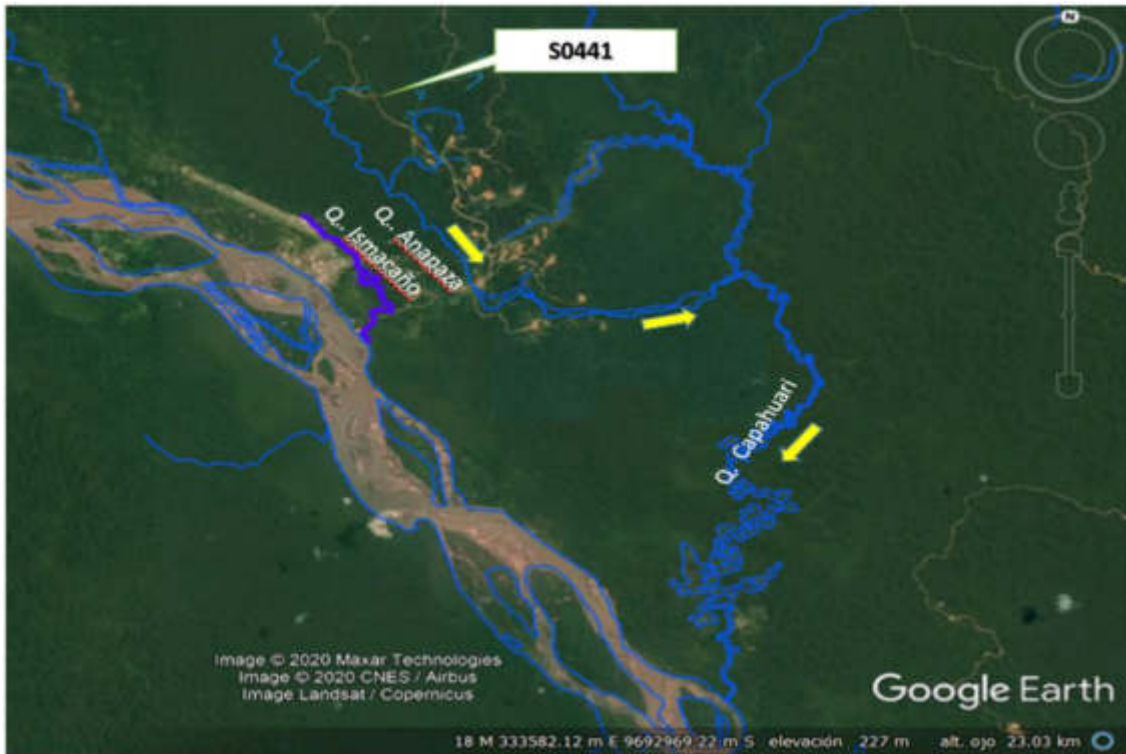
Figura 9.2. Dirección estimada de la escorrentía superficial en la microcuenca PAS-40

- El área donde se ubica el sitio tiene altos índices de precipitación que se corresponden con el clima de selva tropical, por lo que el escurrimiento superficial es un factor importante en el transporte y dispersión de contaminantes.
- Se ha estimado la dirección de la escorrentía superficial de la microcuenca PAS-40, a partir del modelo de elevación digital que se utilizó para la delimitación de las microcuencas. Asimismo, de lo observado en campo se observó que el flujo de la escorrentía aporta en la quebrada Anapasa, la cual aporta a la quebrada Capahuari y este aporta al río Pastaza.

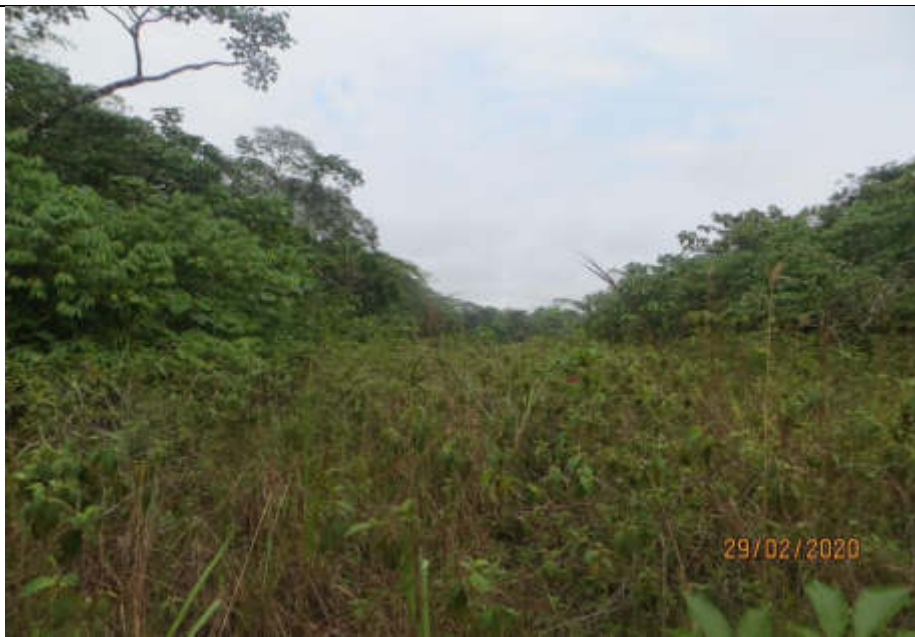
Fotografía 1 R002542

Fecha: 29/02/2020	
Hora: 10:14	
Coordenadas UTM -WGS 84 – ZONA 18M	
Este (m): 338725	
Norte (m): 9693141	
Altitud (m s.n.m.): 216	
Precisión: ± 3	
Descripción:	Vista panorámica del posible sitio impactado S0441, en el cual se observa vegetación principalmente herbáceas.
Fotografía 2 R002942

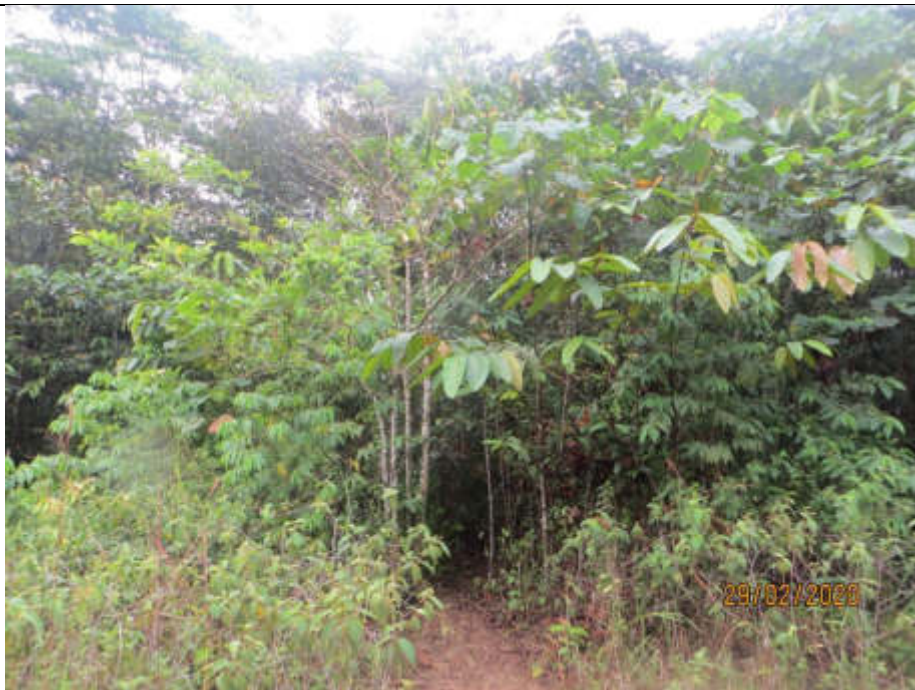
Fecha: 29/02/2020	
Hora: 10:15	
Coordenadas UTM -WGS 84 – ZONA 18M	
Este (m): 4338779	
Norte (m): 9693108	
Altitud (m s.n.m.): 211	
Precisión: ± 3	
Descripción:	Parque de vegetación arbórea dentro del posible sitio impactado, en la que se encontró el pozo petrolero.

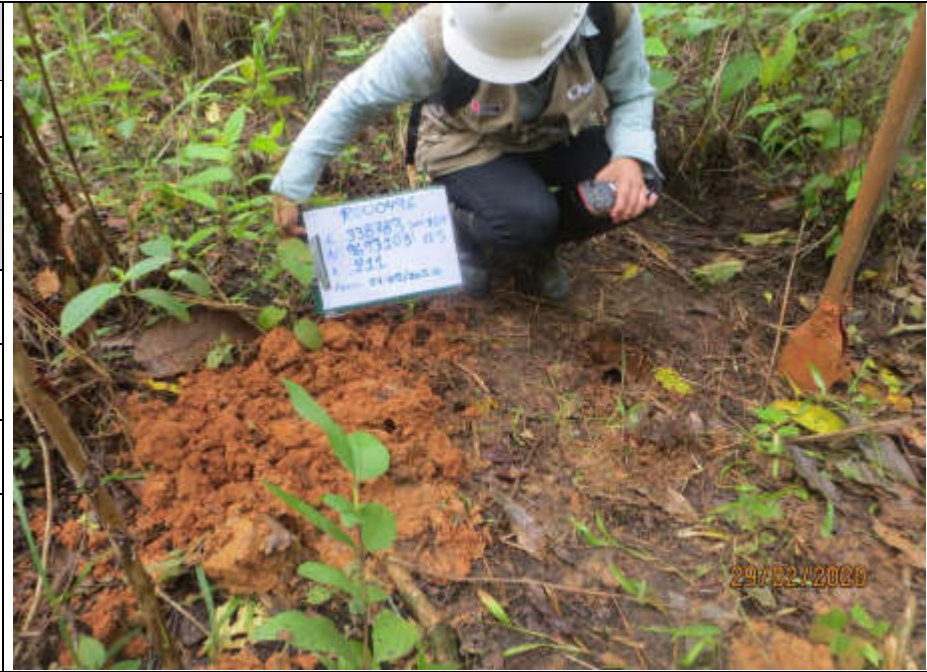
Fotografía 5 R000496 – Hincado 1

Fecha: 29/02/2020	
Hora: 11:14	
Coordenadas UTM -WGS 84 – ZONA 18M	
Este (m): 338783	
Norte (m): 9693103	
Altitud (m s.n.m.): 211	
Precisión: ± 3	
Descripción:	Hincado realizado en la referencia R000496, no se evidenció afectación a nivel organoléptico por presencia de hidrocarburos.
Fotografía 6 Hincado 2

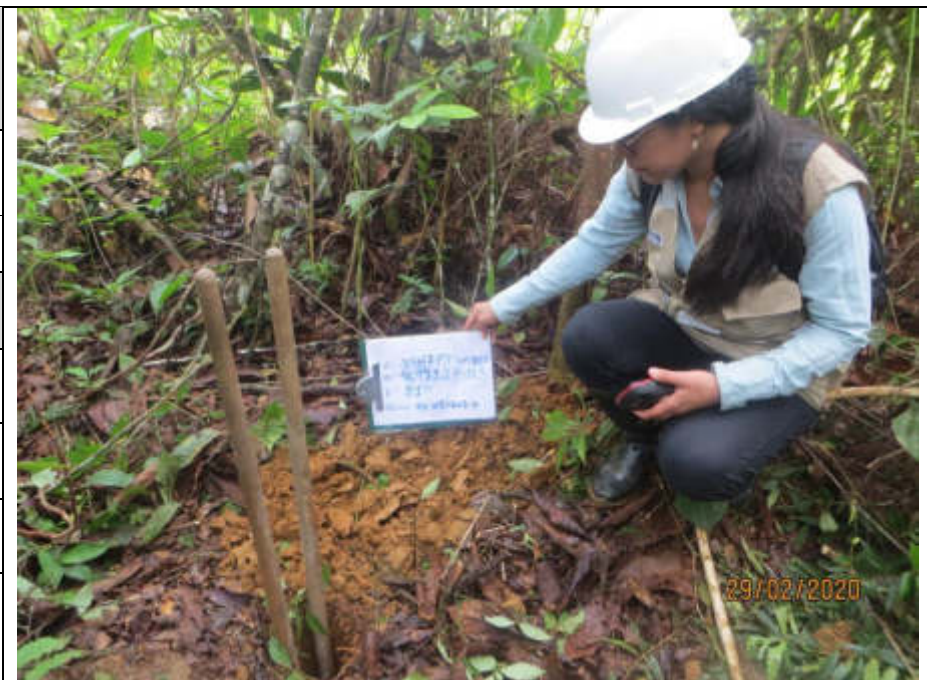
Fecha: 29/02/2020	
Hora: 11:55	
Coordenadas UTM -WGS 84 – ZONA 18M	
Este (m): 338779	
Norte (m): 9693127	
Altitud (m s.n.m.): 214	
Precisión: ± 3	
Descripción:	Hincado 2 realizado a 0,70 m de profundidad, no se observó afectación por hidrocarburos a nivel organoléptico.

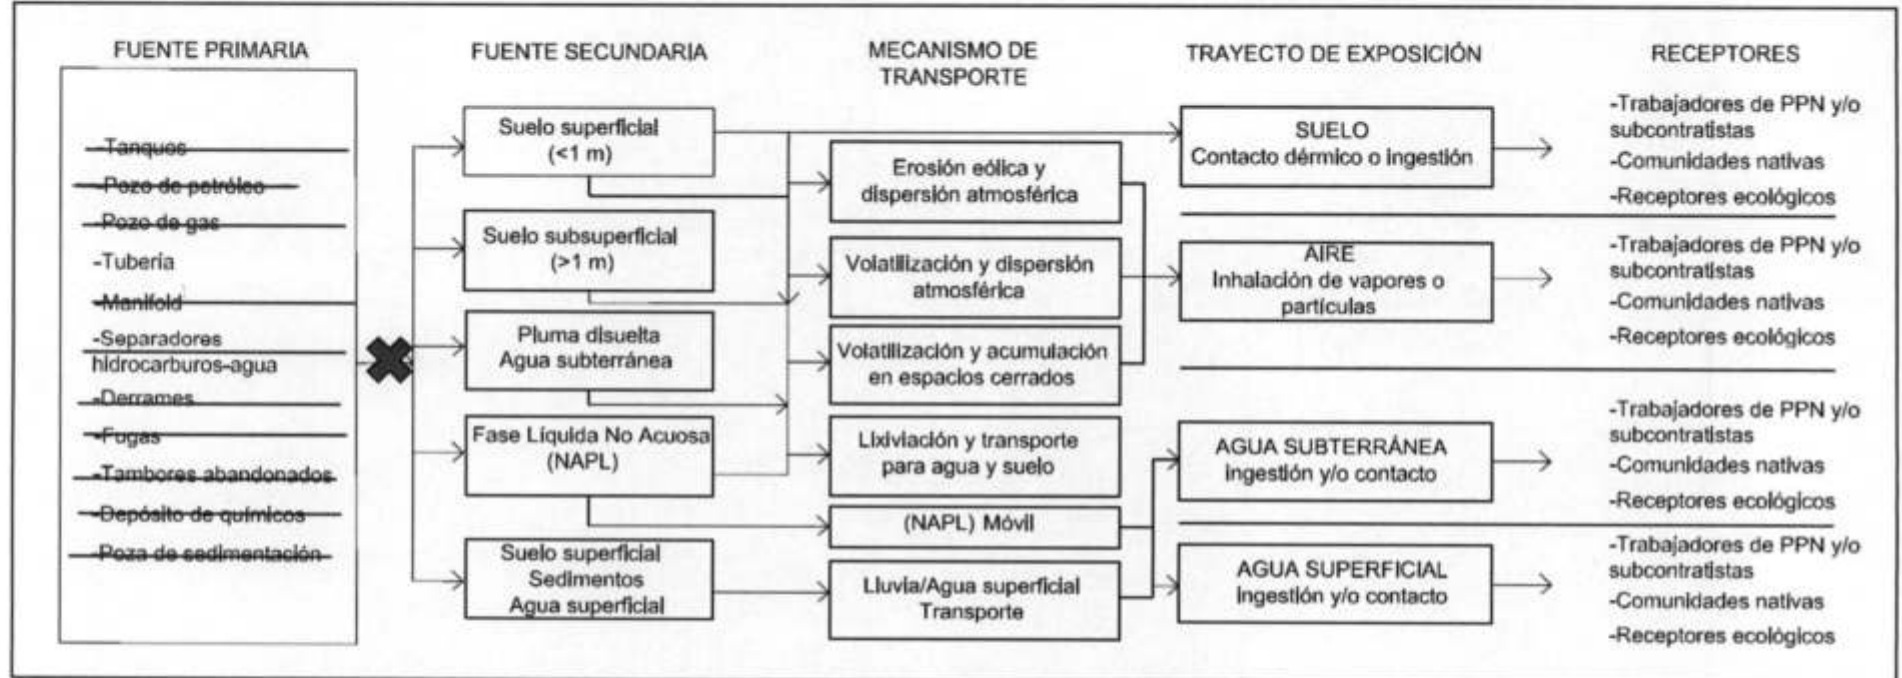
FIGURA 5
MCS inicial

En la figura anterior han sido resaltadas con **X** las fuentes secundarias, mecanismos de transporte, trayectos de exposición y receptores que **no** aplican para el sitio investigado. A su vez han sido descartadas (con líneas negras) las fuentes primarias que no aplican al sitio investigado.

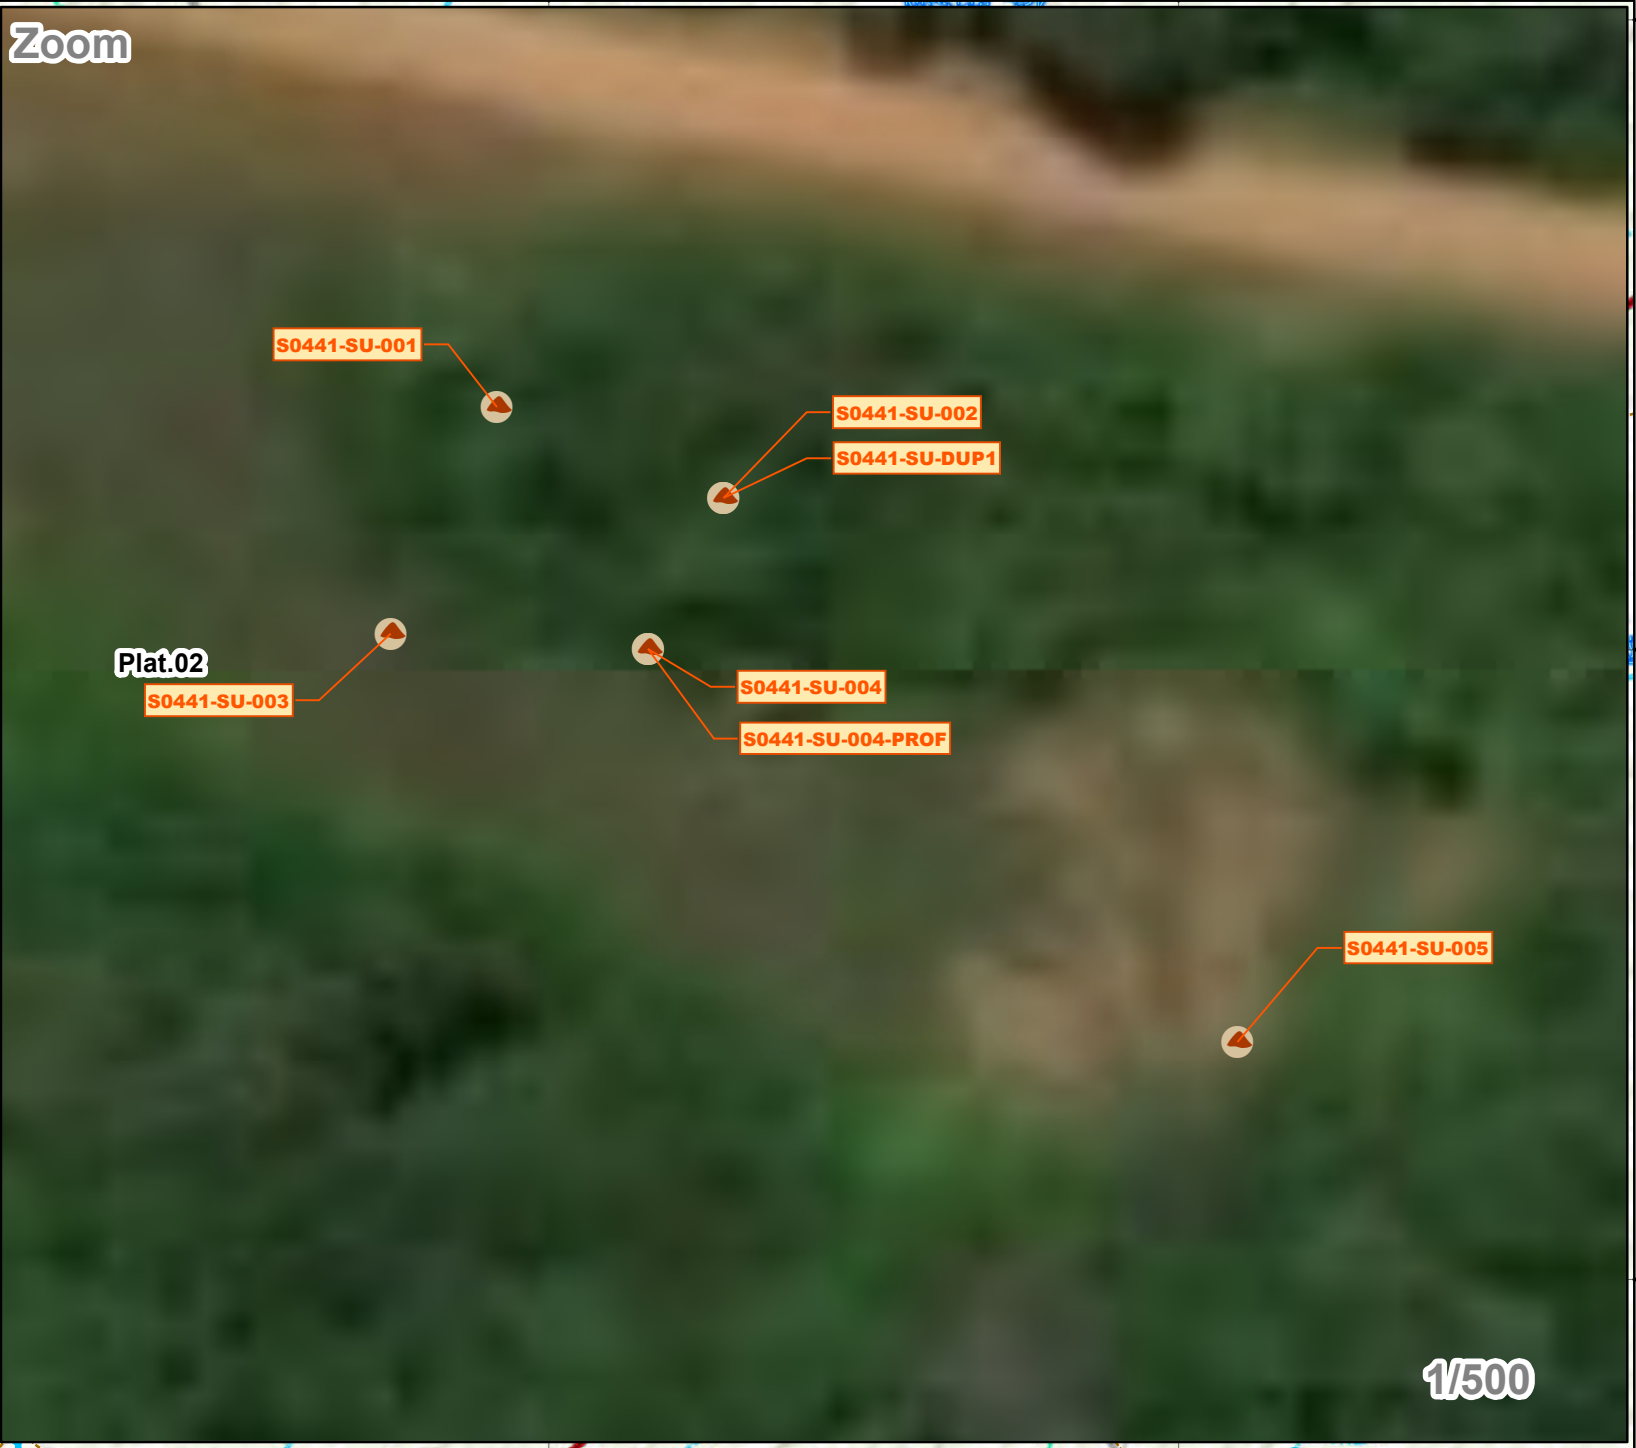
Código	Coordenadas UTM WGS 84 Zona 18 Sur	
	Este (m)	Norte (m)
S0441-SU-001	338772	9693117
S0441-SU-002	338787	9693111
S0441-SU-003	338765	9693102
S0441-SU-004	338782	9693101
S0441-SU-005	338821	9693075
S0441-SU-004-PROF	338782	9693101
S0441-SU-DUP1	338787	9693111

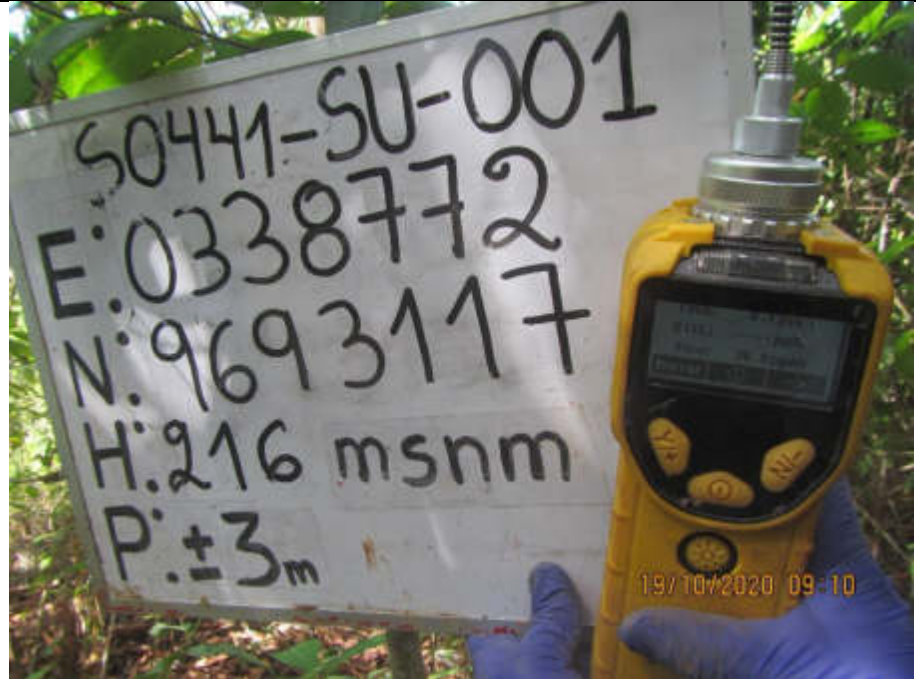
Distrito	Andoas	Provincia	Datem del Marañón	Departamento	Loreto
FOTOGRAFÍA N.º 1					
Fecha: 19/10/2020					
Hora: 09:10 horas					
COORDENADAS UTM -WGS 84 – ZONA 18M					
Este (m): 0338772					
Norte (m): 9693117					
Altitud (m.s.n.m): 216					
Precisión: ± 3					
DESCRIPCIÓN:					
Ubicación del punto de muestreo S0441-SU-001, donde se aprecia el resultado del PID con 20.9 ppm obtenido de la medición insitu en la muestra de suelo.					
FOTOGRAFÍA N.º 2					
Fecha: 19/10/2020					
Hora: 09:07 horas					
COORDENADAS UTM -WGS 84 – ZONA 18M					
Este (m): 0338772					
Norte (m): 9693117					
Altitud (m.s.n.m): 216					
Precisión: ± 3					
DESCRIPCIÓN:					
Vista panorámica del punto de muestreo S0441-SU-001, donde se aprecia suelo pobre en nutrientes y con vegetación arbustiva y herbácea en los alrededores.

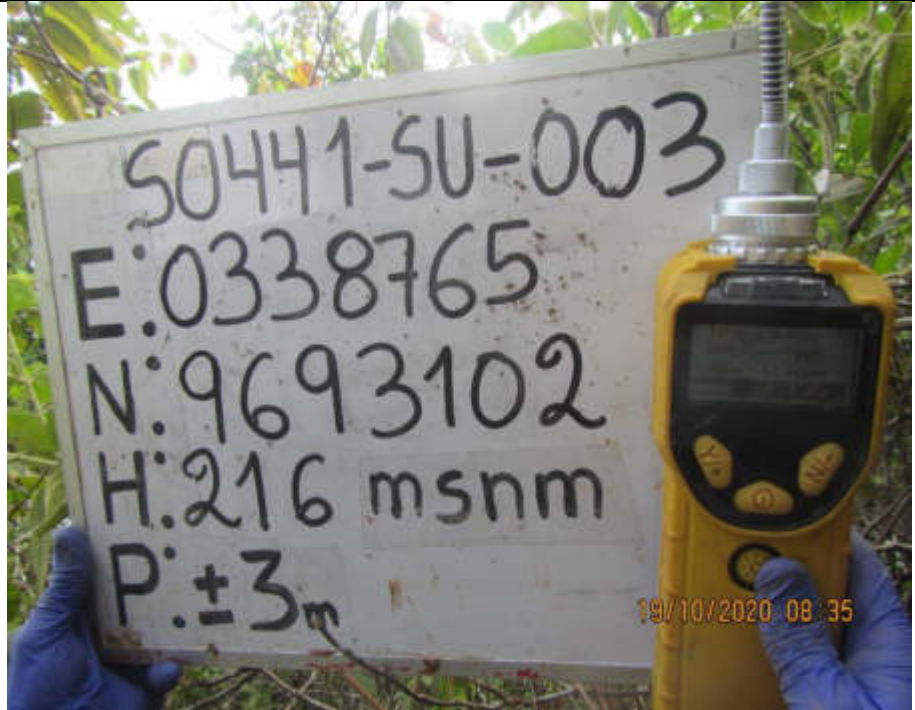
FOTOGRAFÍA N.º 5
Fecha: 19/10/2020
Hora: 08:35 horas
COORDENADAS UTM -WGS 84 – ZONA 18M
Este (m): 0338765
Norte (m): 9693102
Altitud (m.s.n.m): 216
Precisión: ± 3

DESCRIPCIÓN: Ubicación del punto de muestreo S0441-SU-003, donde se aprecia el resultado del PID con 14.4 ppm obtenido de la medición insitu en la muestra de suelo.

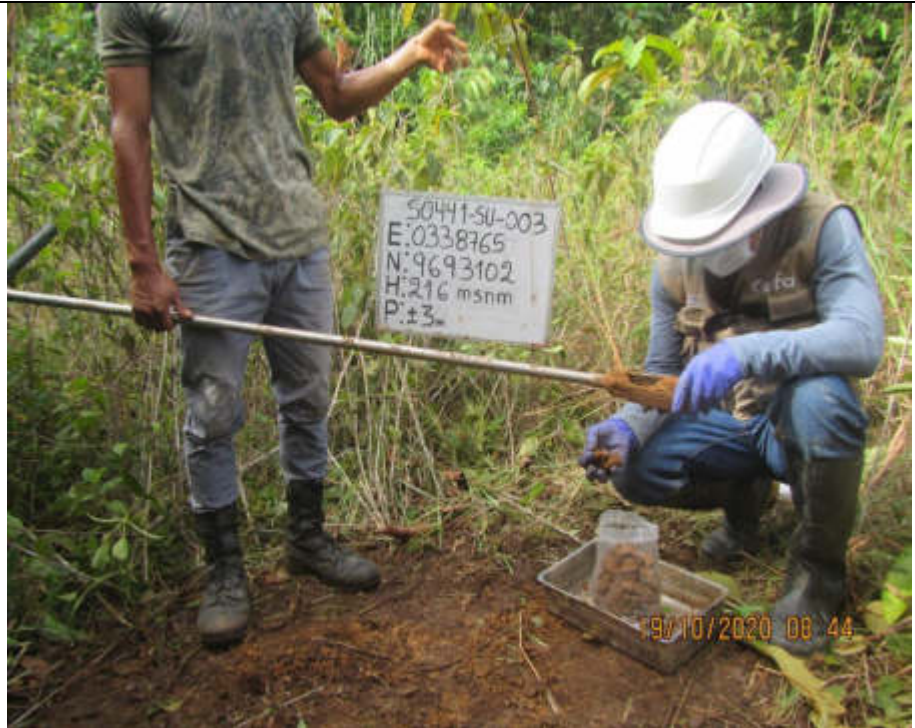
FOTOGRAFÍA N.º 6
Fecha: 19/10/2020
Hora: 08:44 horas
COORDENADAS UTM -WGS 84 – ZONA 18M
Este (m): 0338765
Norte (m): 9693102
Altitud (m.s.n.m): 216
Precisión: ± 3

DESCRIPCIÓN: Vista panorámica del punto de muestreo S0441-SU-003, con vegetación herbácea con suelo pobre en nutrientes presencia de abundante gramíneas en los alrededores del punto de muestreo.

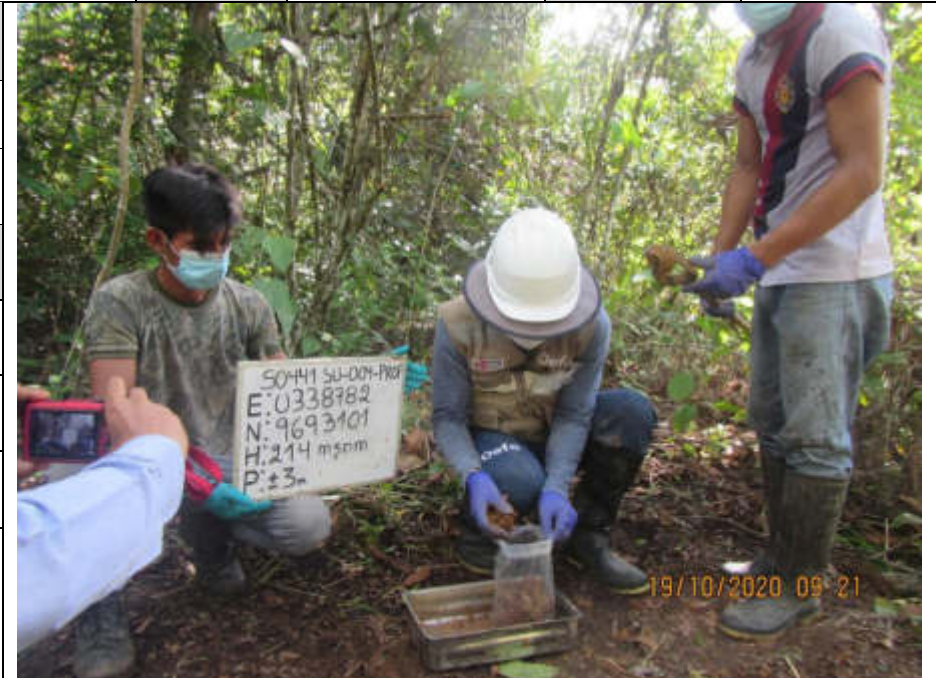
Ubicación del punto de muestreo S0441-SU-004-PROF, donde se aprecia suelo pobre en nutrientes con vegetación arbustiva y herbácea en los alrededores.

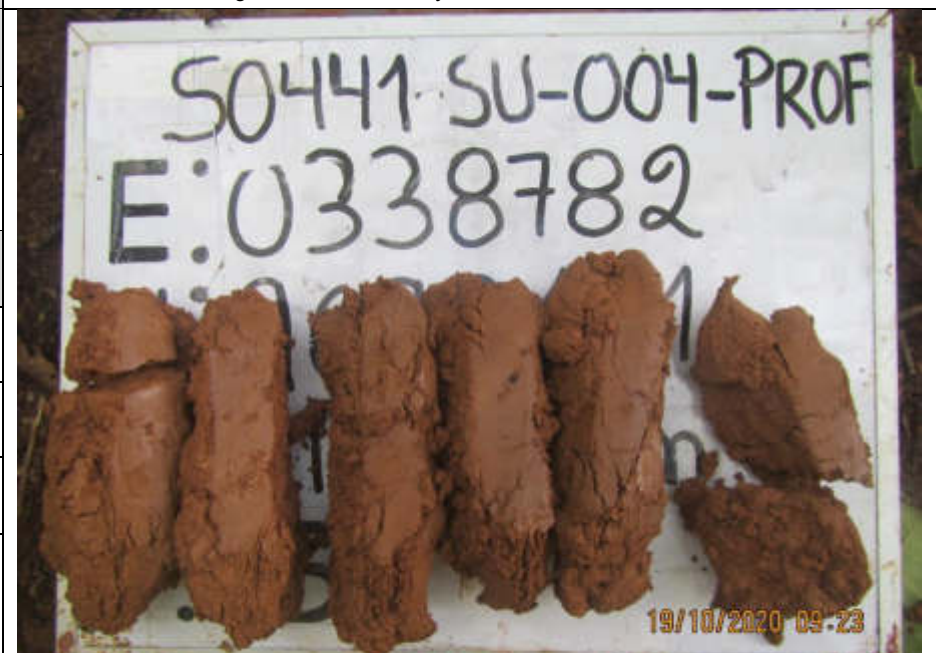
Vista de perfil de suelo correspondiente al punto de muestreo S0441-SU-004-PROF, donde se aprecia la muestra de suelo de textura arcillosa de color marrón, de consistencia plástica, a una profundidad entre 1,50 – 2,10 m.

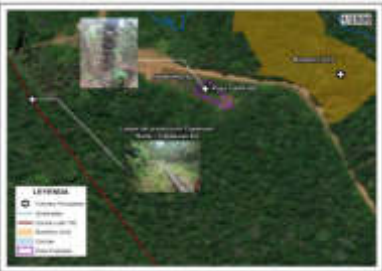
<p>Figura donde se aprecia en los alrededores al sitio, el pozo petrolero CAPS -02C de condición inactiva, las líneas de producción Capahuari Norte - Capahuari Sur</p>					<p>Vista panorámica de plantones de aguaje reforestado en la zona de muestreo, suelo pobre en nutrientes y con vegetación arbustiva y herbácea en los alrededores</p>

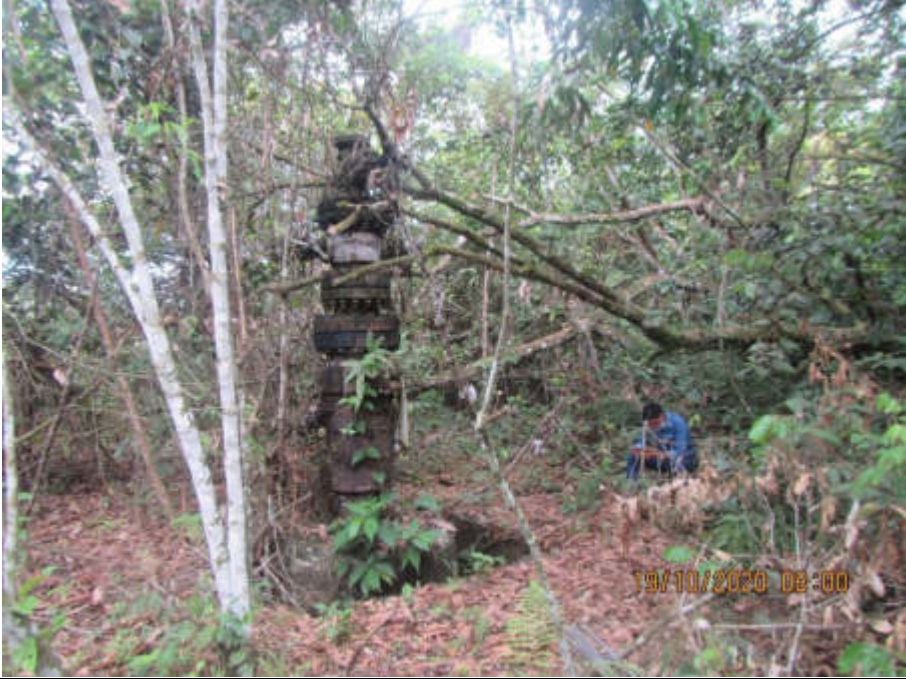
IDENTIFICACIÓN DEL SITIO IMPACTADO S0441					
EXPEDIENTE DE EVALUACIÓN: 2020-05-035			Código de acción: 002-9-2020-415		
Distrito	Andoas	Provincia	Datum del Maraión	Departamento	Loreto
FOTOGRAFÍA N.º 1

Fecha: 19/10/2020					
Hora: 08:00 horas					
COORDENADAS UTM -WGS 84 – ZONA 18M					
Este (m): 338779					
Norte (m): 9693108					
Altitud (m.s.n.m): 211					
Precisión: ± 3					
DESCRIPCIÓN:	Vista panorámica del Pozo CAPS-02C, con presencia de abundante hojarasca, suelo pobre en nutrientes con vegetación arbórea, arbustiva y herbácea.				
FOTOGRAFÍA N.º 2

G) Presencia de elementos corte puntante en el sitio	-	X	Se observó la presencia de estructuras de un casing del pozo petrolero CAPS-02C de condición inactiva en el sitio, así como también una plataforma deteriorado que podrían causar cortaduras a la piel.
