18 DIC. 2014

V°B° _____ Hora: 13:00 pm
Firma:

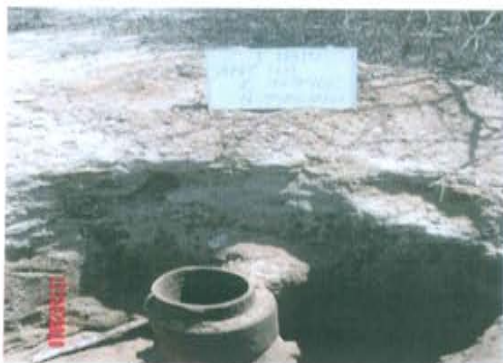
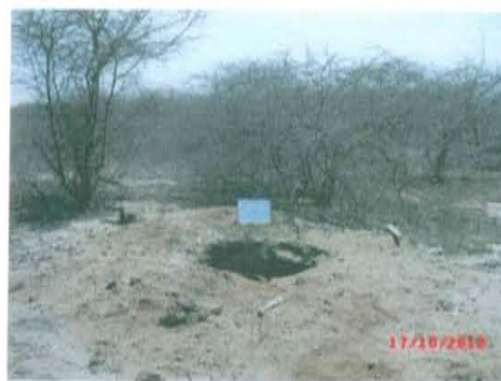
3. REGISTRO FOTOGRÁFICO
