ANEXO A

Mapa de ubicación del sitio S0495

Ficha de reconocimiento de sitio N.º 026-2020-SSIM

Sitio: S0495

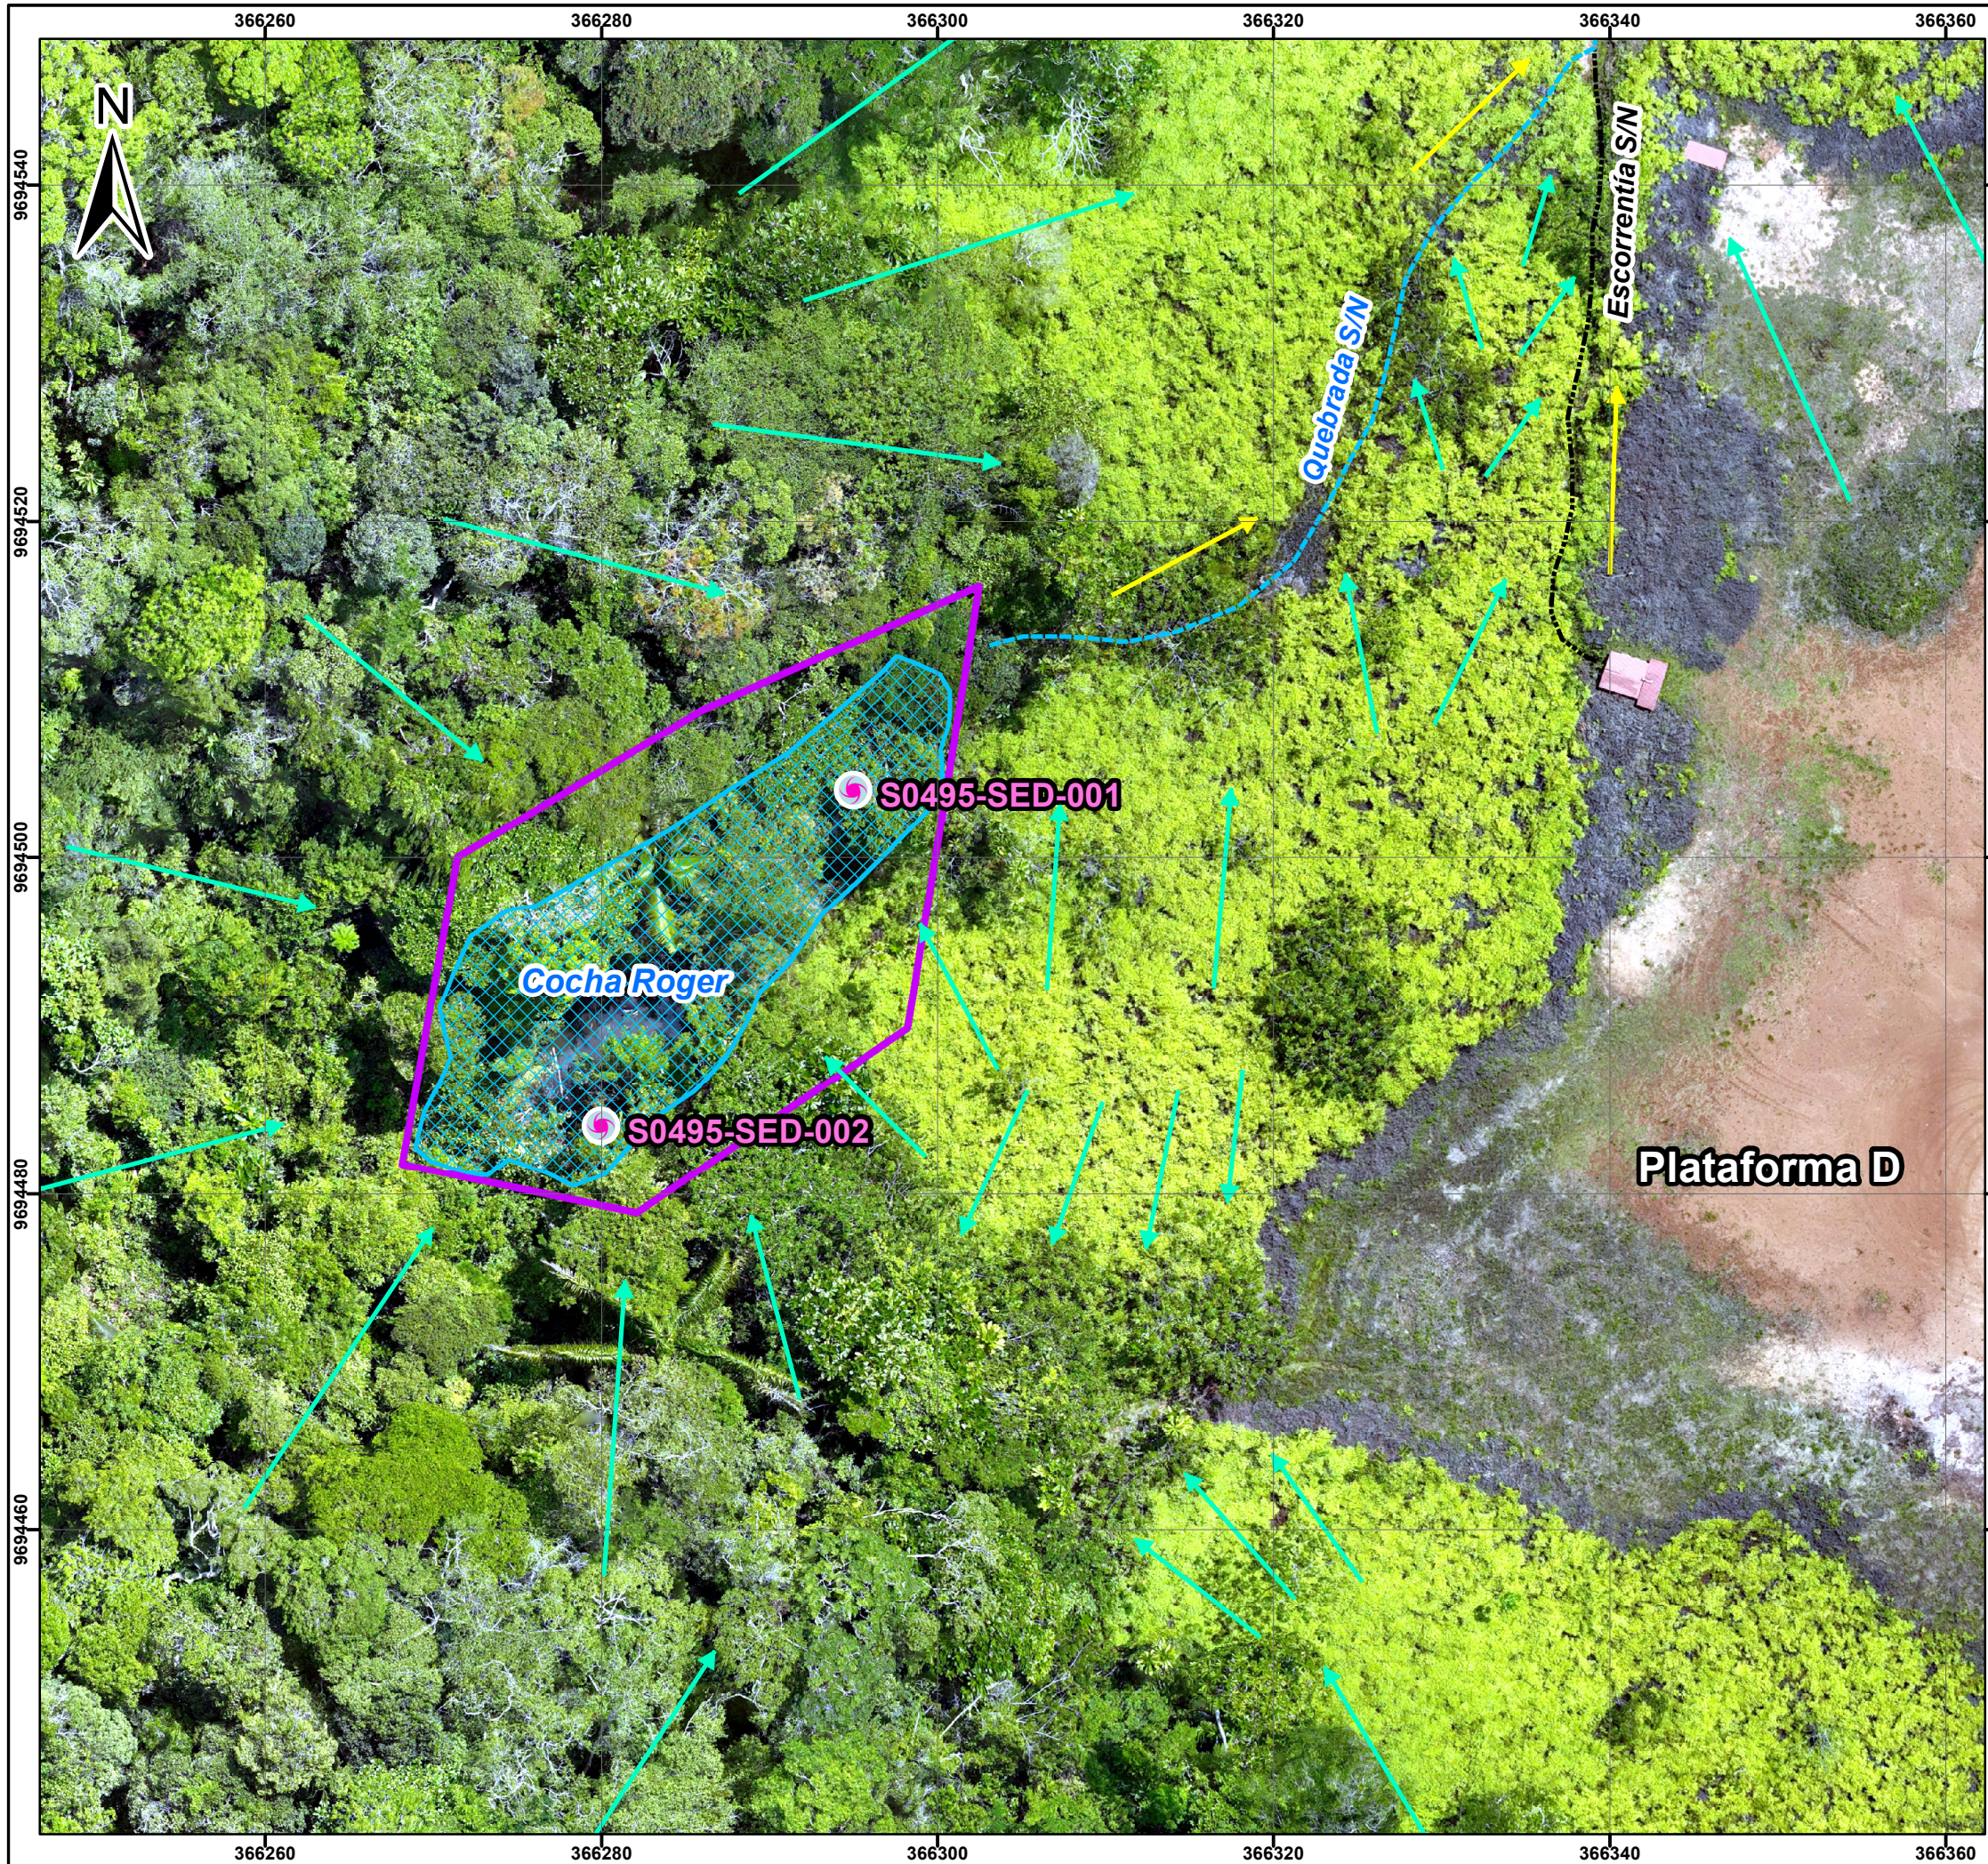
ANEXO A.3

Mapa de puntos de muestreo de sedimento en el sitio
S0495

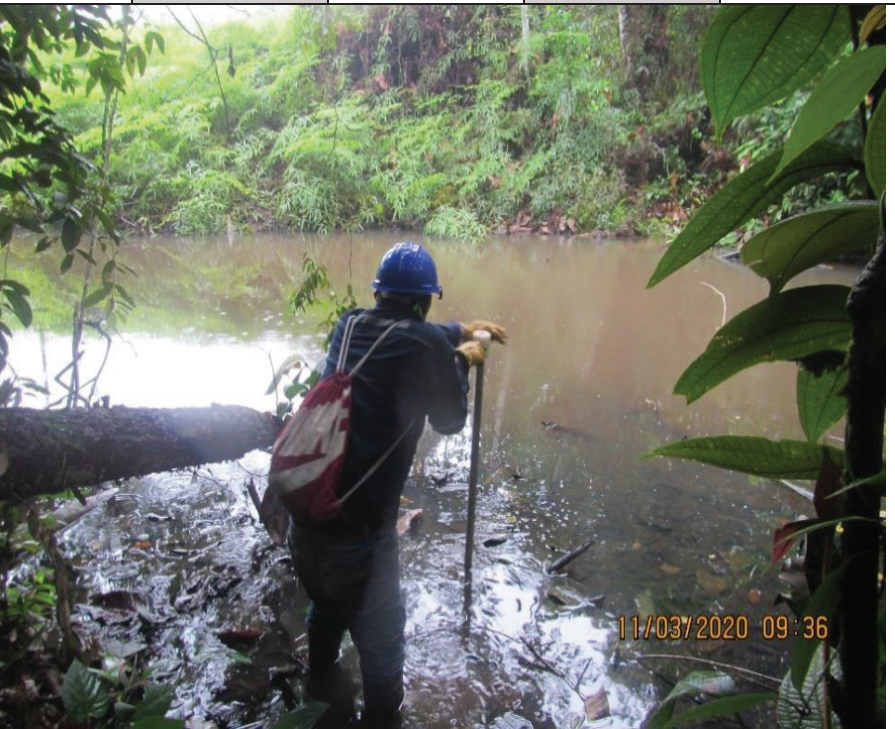
TRABAJO DE RECONOCIMIENTO DE POSIBLE SITIO IMPACTADO S0495					
CUE: 2020-05-174			CÓDIGO DE ACCIÓN: 0002-02-2020-415		
Distrito	Trompeteros	Provincia	Loreto	Departamento	Loreto
FOTOGRAFÍA N.º 6

Fecha: 11/03/2020					
Hora: 09:36 horas					
COORDENADAS UTM -WGS84 – ZONA 18M					
Este (m): 0366271					
Norte (m): 9694491					
Altitud (m s.n.m.): 216					
Precisión: ± 3					
DESCRIPCIÓN:		Hincado 1 del sitio S0495, donde se percibió afectación organoléptica por hidrocarburos; iridiscencia y películas oleosas en la superficie del agua y olor a hidrocarburo al remover el sedimento.

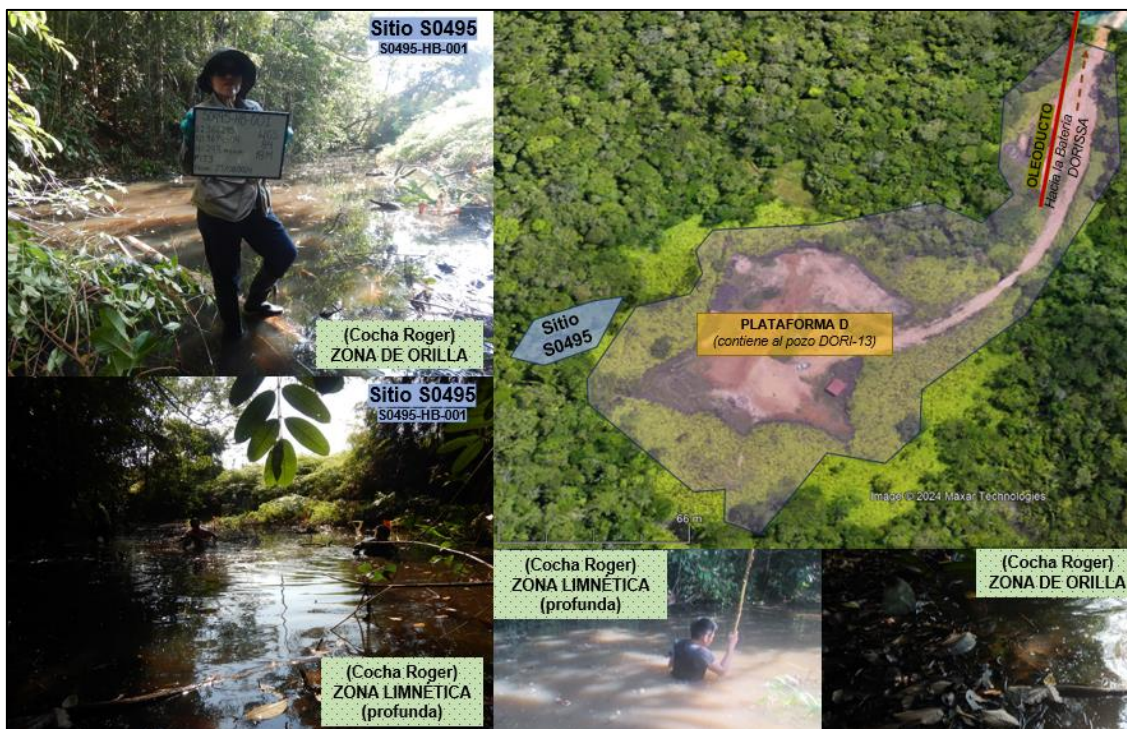
Figura 4.1. Punto de muestreo de comunidades hidrobiológicas en la cocha Roger del sitio S0495

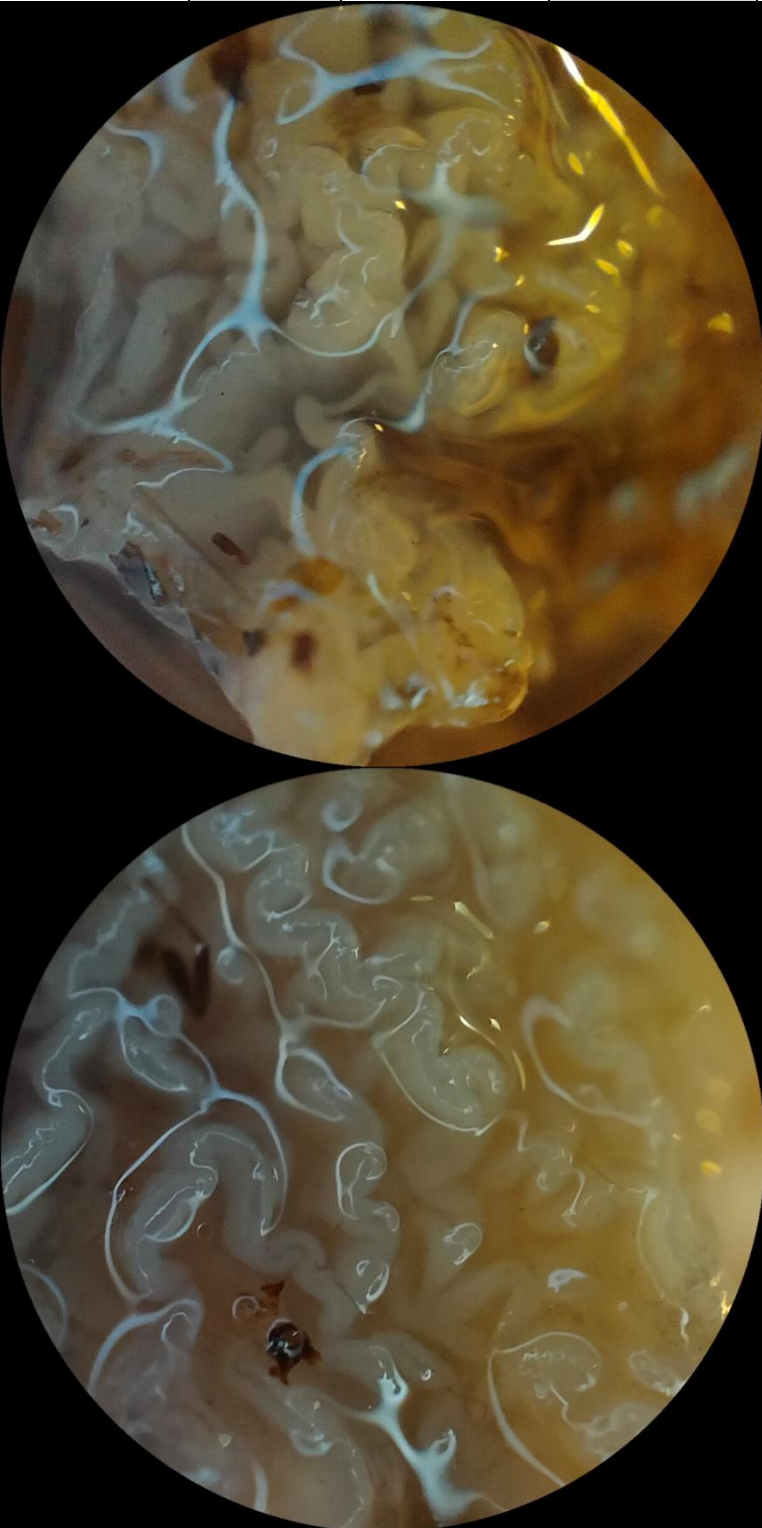
<p>Descripción: Vista interna de la pared estomacal de <i>Laetacara flavilabris</i> «bujurqui». Se observa pliegues de la capa mucosa de aspecto normal, con pequeños fragmentos (restos) de alimento en proceso de digestión. No se visualizan manchas de hidrocarburos o sustancias similares en las paredes.</p>

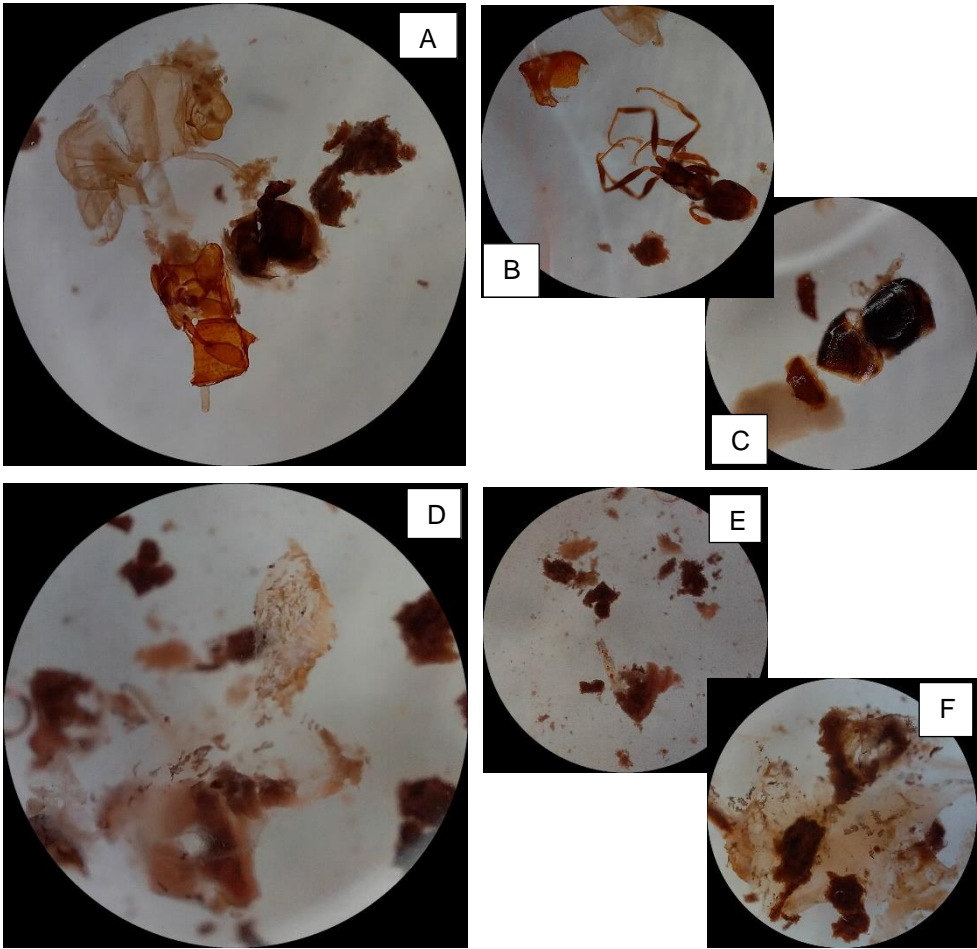
Descripción: Contenido estomacal de 2 Individuos adultos de <i>Anablepsoides</i> sp. «pez anual». Individuo 1: Piezas duras de insectos acuáticos y terrestres (A, B y C). Individuo 2: Material digestivo poco diferenciado, en avanzado estado de digestión (D, E y F).

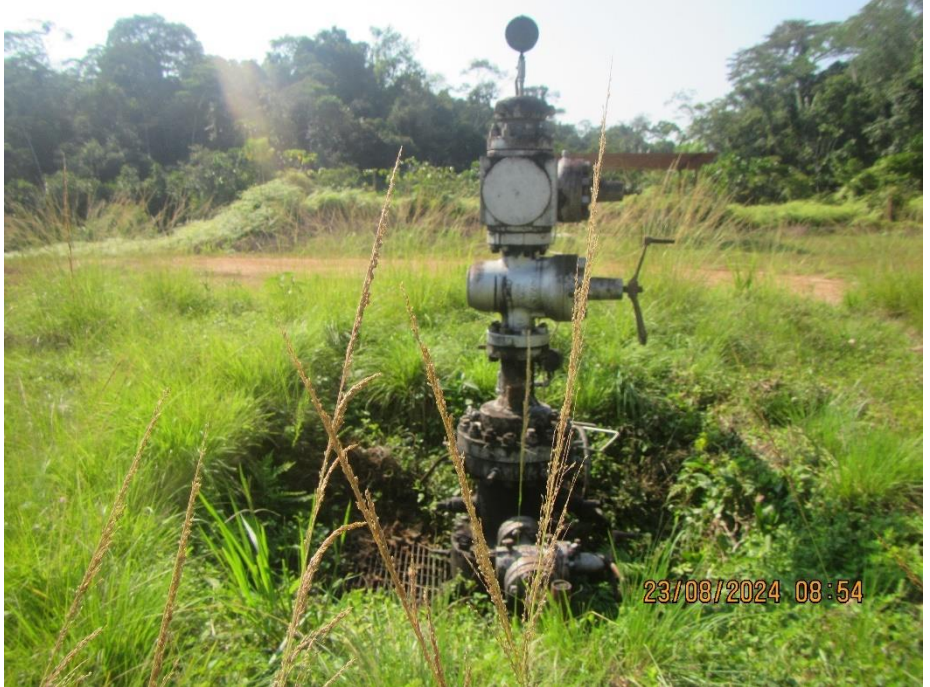
Fecha: 23/08/2024					
Hora: 08:54 horas					
COORDENADAS UTM -WGS 84 – ZONA 18M					
Este (m): 366374					
Norte (m): 9694493					
Altitud (m s. n. m.): 246					
Precisión: ± 3 m					
DESCRIPCIÓN:	Vista del pozo DORI-13 ubicado en la Plataforma D del yacimiento Dorissa, a 75 m al este del sitio S0495. Se observa al pozo en una cantina cubierta con rejilla metálica y con presencia de vegetación herbácea en su interior y en los alrededores.
